## **GALERIE MODERNÍHO UMĚNÍ čp HRADEC KRÁLOVÉ čp. 139 – 140**

**Inventarizace architektonických,  
uměleckořemeslných  
a řemeslných prvků**

říjen – prosinec 2012

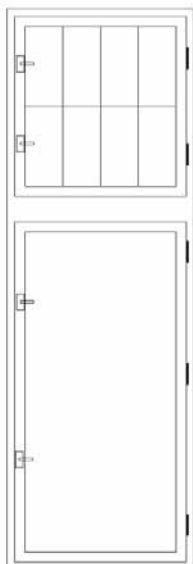
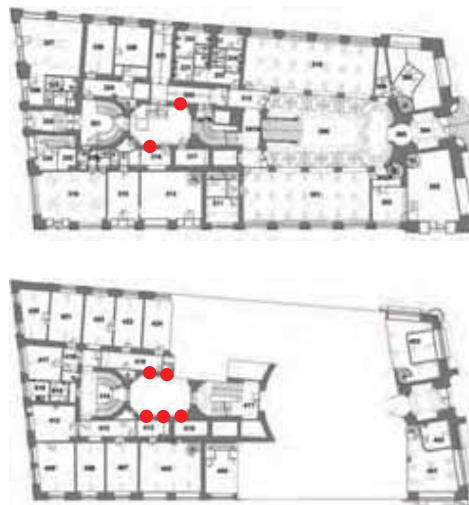
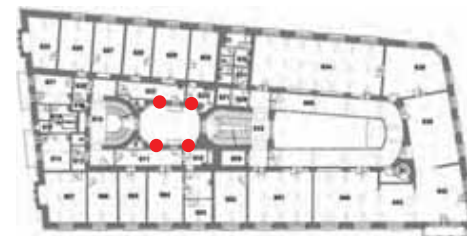
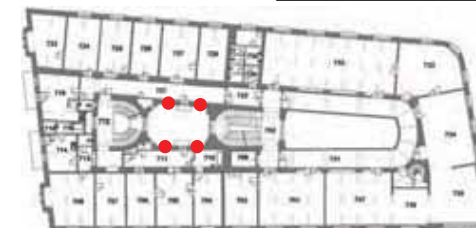
## Schéma prvku

Základní rozměry: 740 x 2240 mm

410.1, 412.2, 412.3, 419.2, 419.3, 314.1, 323.1, 610.1, 611.2, 622.2, 623.2, 710.1, 711.1, 721.2, 721.3

Ponechat ve stávajícím stavu, případně doplnit chybějící části kování. Variantou je pečlivé repasování včetně obnovy nátěru. Je možné uvažovat i o náhradě prvku přesnou replikou s použitím původních prvků kování.

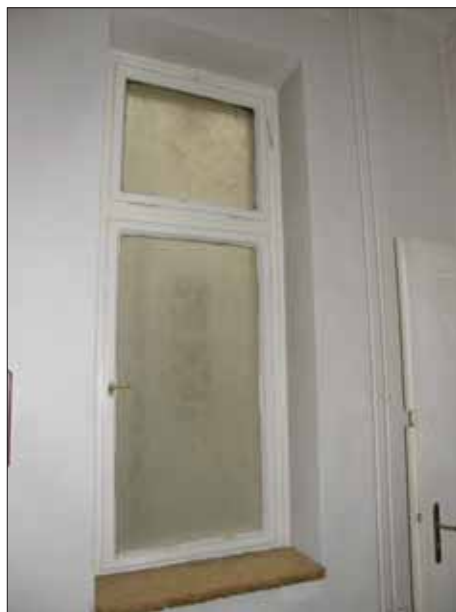
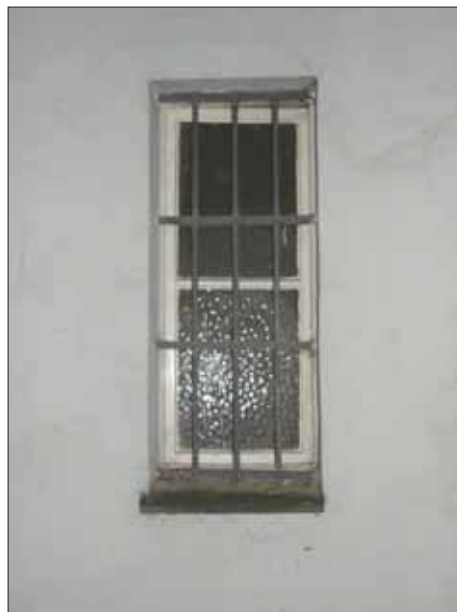
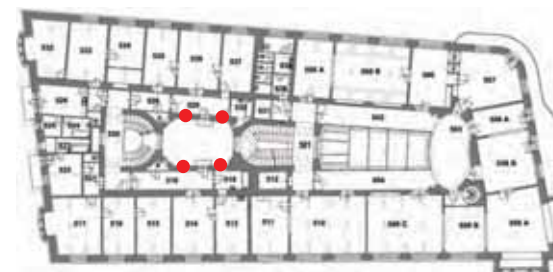
Schéma prvku  
Základní rozměry: 740 x 2240 mm

Umístění prvků v budově:  
518.1, 519.2, 529.1, 529.2

Ponechat ve stávajícím stavu, případně doplnit chybějící části kování. Variantou je pečlivé repasování včetně obnovy nátěru. Je možné uvažovat i o náhradě prvku přesnou replikou s použitím původních prvků kování.

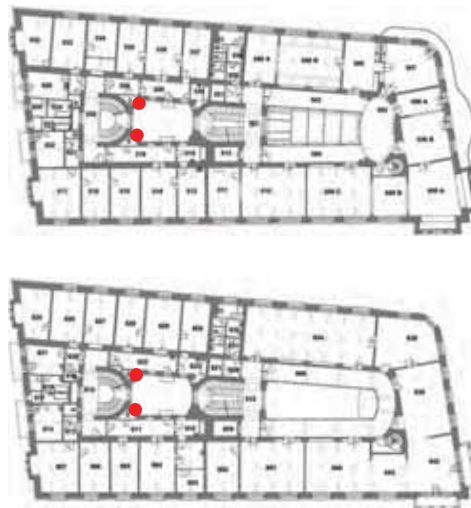
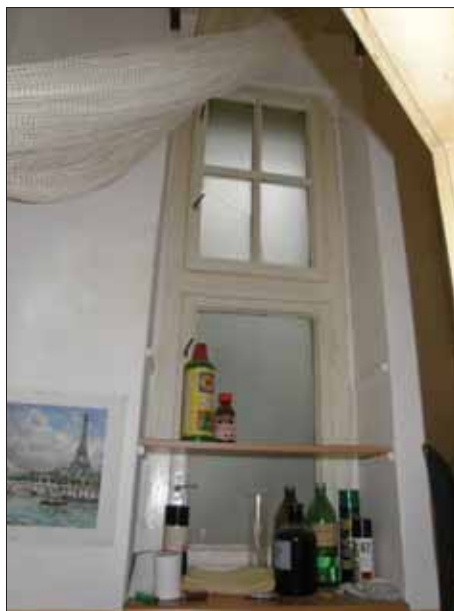
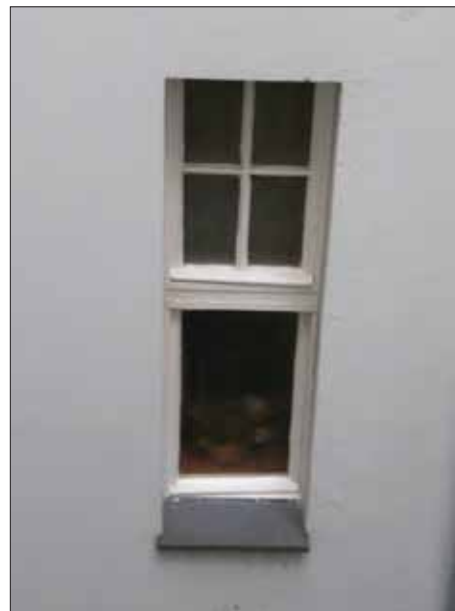
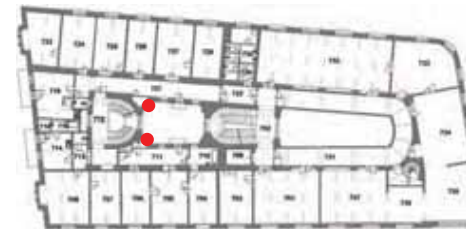
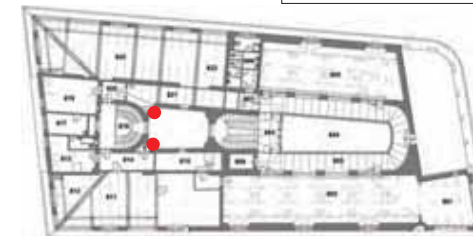
Schéma prvku  
Základní rozměry: 490 x 1710 mm

519.1, 528.1, 611.1, 622.1, 711.2, 721.1, 814.1, 821.1

Ponechat ve stávajícím stavu, případně doplnit chybějící části kování. Variantou je pečlivé repasování včetně obnovy nátěru. Je možné uvažovat i o náhradě prvku přesnou replikou s použitím původních prvků kování.

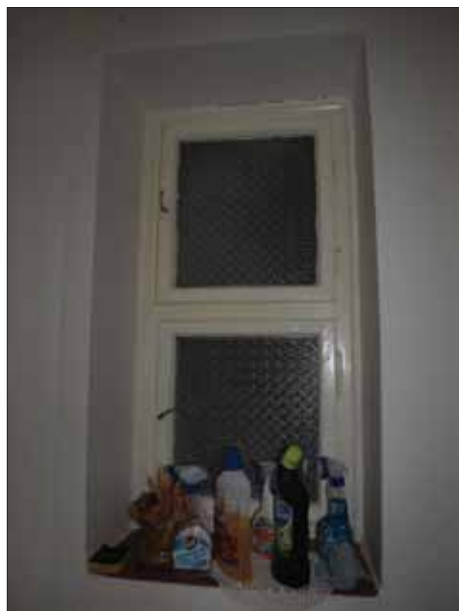
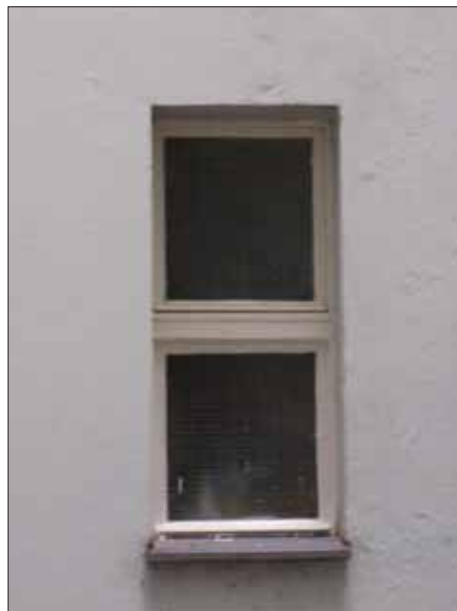
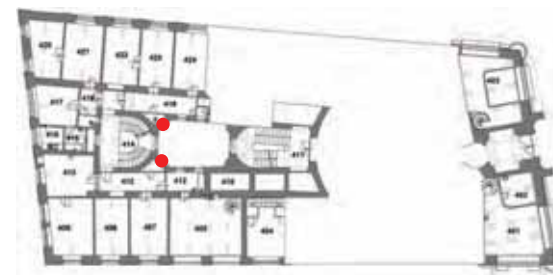
Schéma prvku  
Základní rozměry: 500 x 1140 mm

Umístění prvků v budově:  
412.1, 419.1

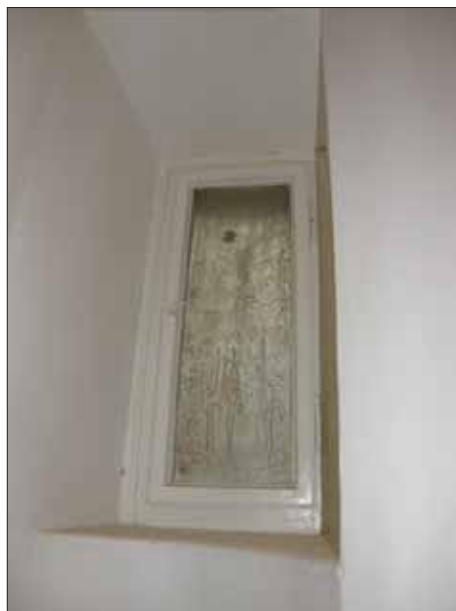
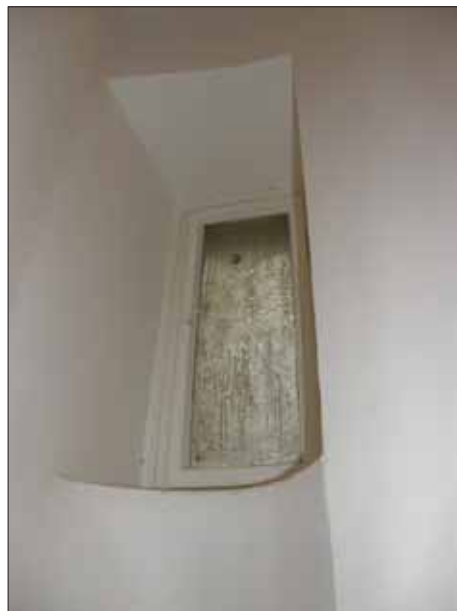
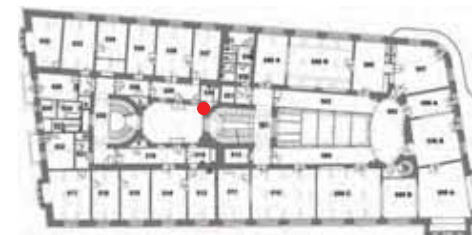
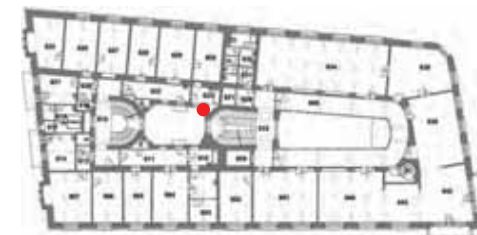
## Schéma prvku

Základní rozměry: 430 x 1000 mm

530.1, 623.1

Ponechat ve stávajícím stavu.

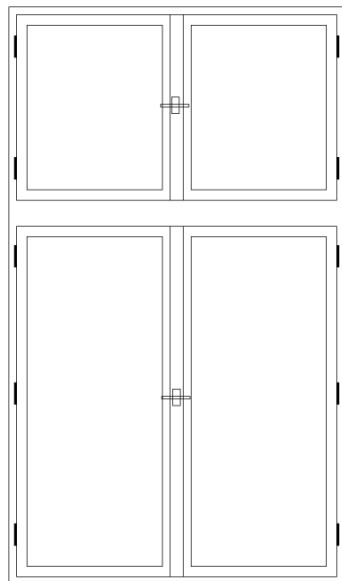
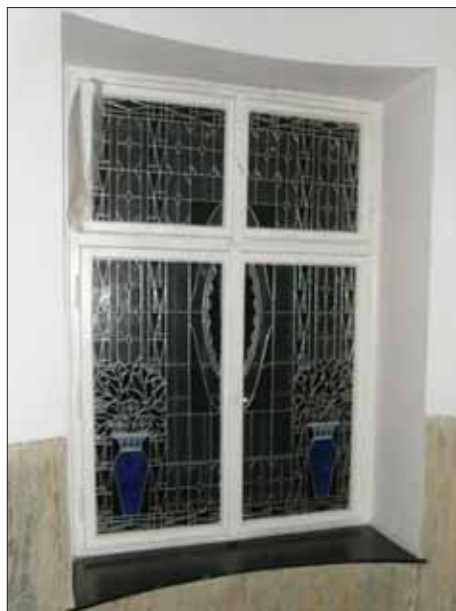
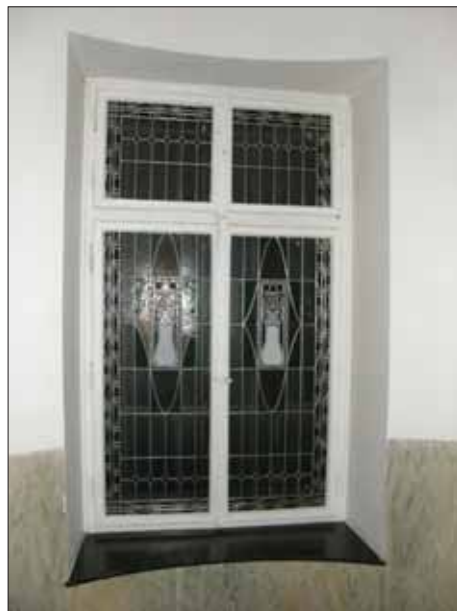
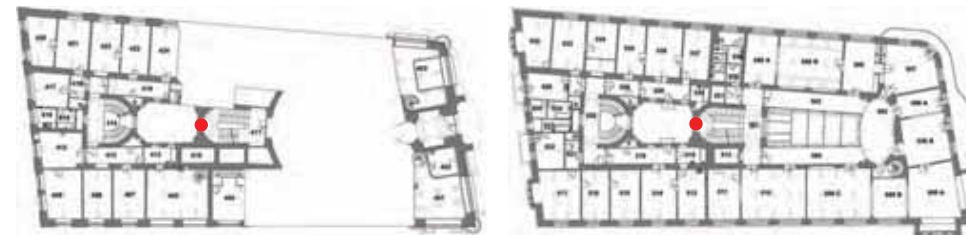
Schéma prvku  
Základní rozměry: 1300 x 2260mm

411.3, 501.2

Ponechat ve stávajícím stavu, případně doplnit chybějící části kování. Variantou je pečlivé repasování včetně obnovy nátěru. Je možné uvažovat i o náhradě prvku přesnou replikou s použitím původních prvků kování.

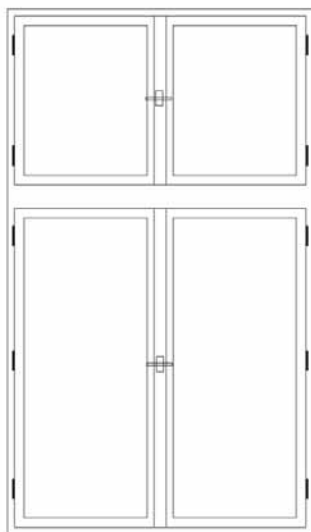
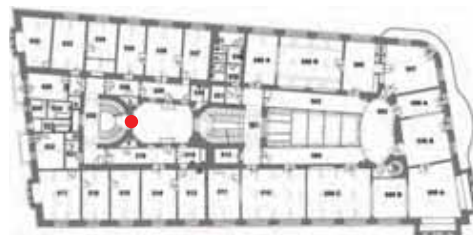
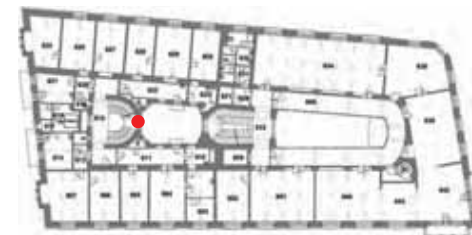
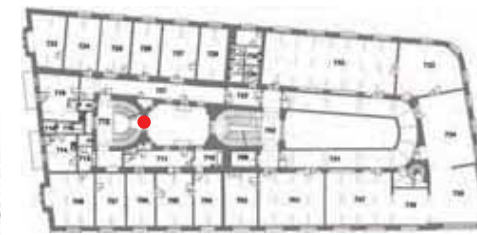
Schéma prvku  
Základní rozměry: 1300 x 2260mm

**Umístění prvků v budově:**  
, 520.1, 615.1, 712.3

**Základní popis prvku:**  
Čtyřkřídle jednoduché výškově obdélné okno rozdělené ve 2/3 výšky pevným poutcem na vnější straně členěným vpadlým polem. Křídla horní a dolní části se otvírají dovnitř. Styk křidel je oboustranně kryt plochou klapačkou. Křídla jsou nedělená. Okno má původní kamenný parapet. Okno má z obou stran bílý nátěr.

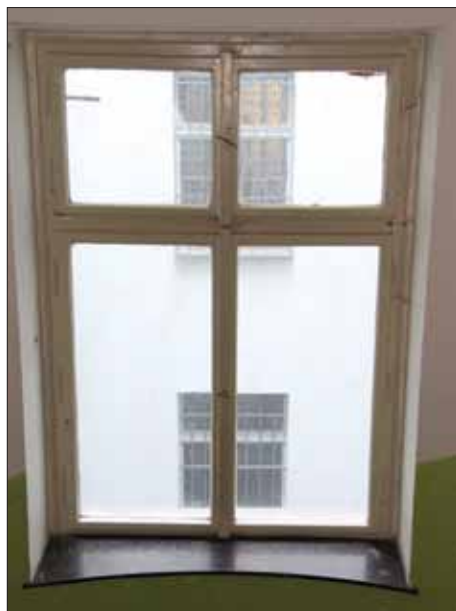
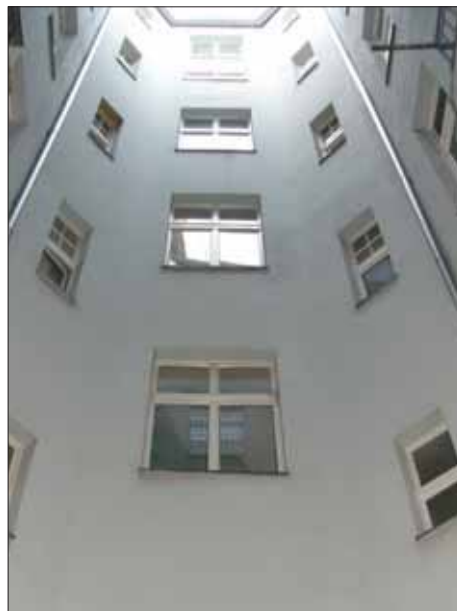
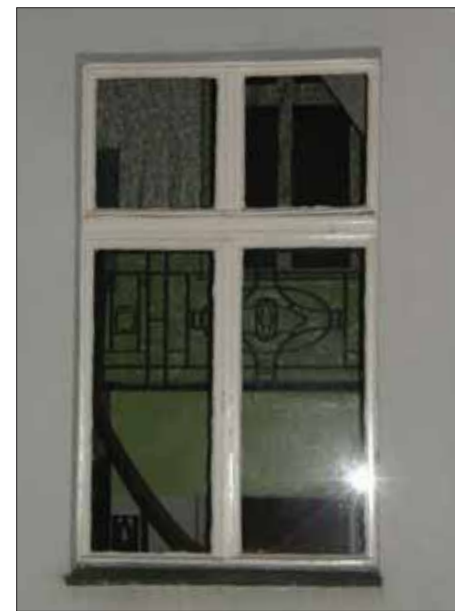
**Stav:**  
Dobrý, bez závad

**Náměty na obnovu:**  
Ponechat ve stávajícím stavu, případně doplnit chybějící části kování. Variantou je pečlivé repasování včetně obnovy nátěru. Je možné uvažovat i o náhradě prvku přesnou replikou s použitím původních prvků kování.

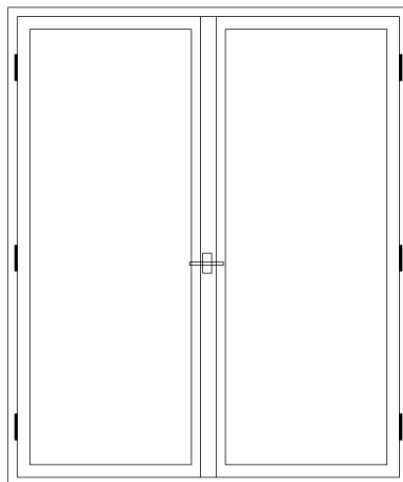
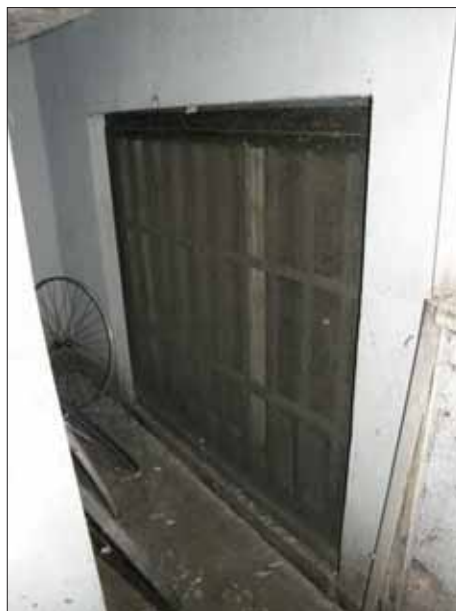
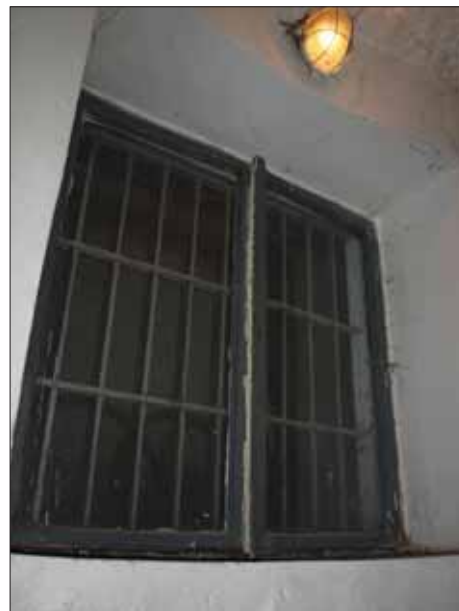
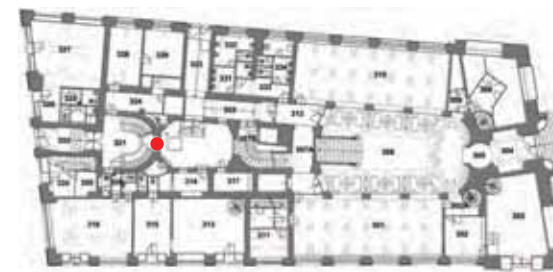
Umístění prvků v budově:  
321.1

Poškozeno chybí oliva rozvory.

Ponechat ve stávajícím stavu, případně doplnit chybějící části kování. Variantou je pečlivé repasování včetně obnovy nátěru. Je možné uvažovat i o náhradě prvku přesnou replikou s použitím původních prvků kování.

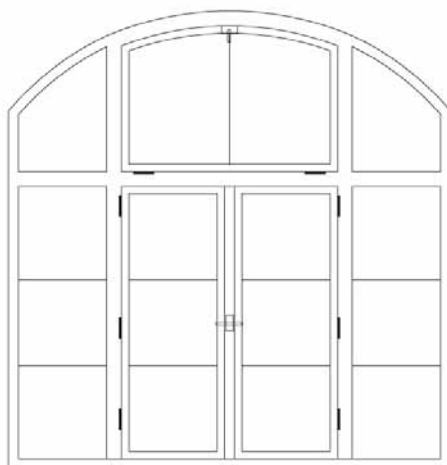
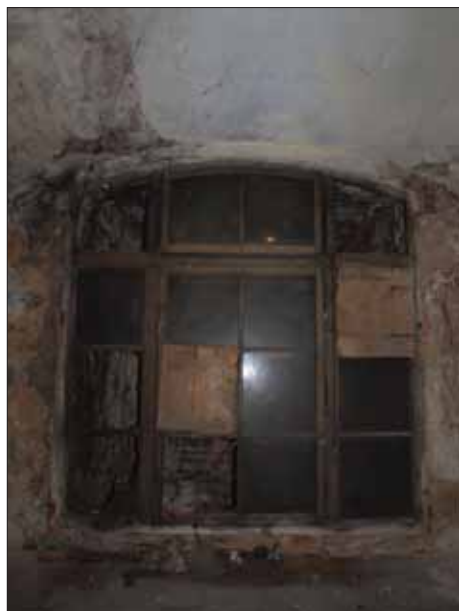
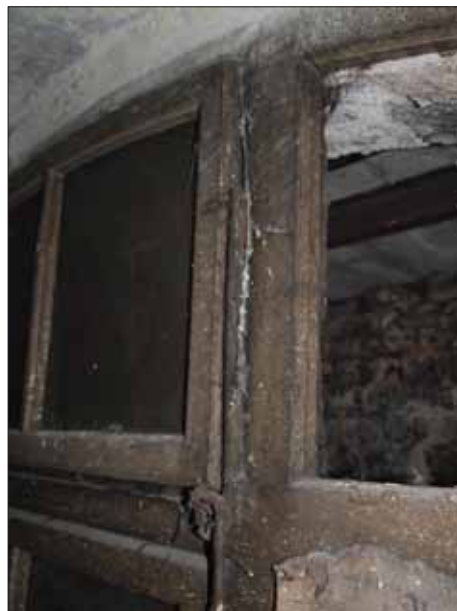
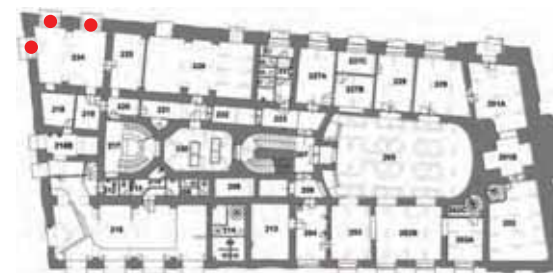
Umístění prvků v budově: 224

Zanedbaný stav. Poškozený původní nátěr. Zasklení částečně chybí a částečně je provizorně nahrazeno. Závěsy a páka sklopky je rezivělá

Pečlivé repasování včetně obnovy nátěru. Je možné uvažovat i o náhradě prvku přesnou replikou s použitím původních prvků kování.

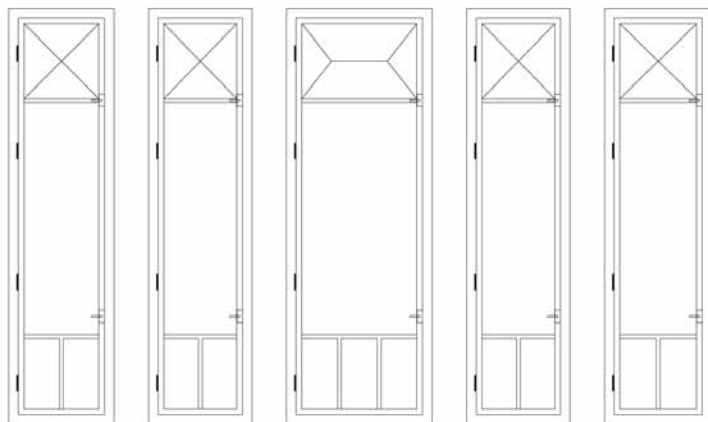
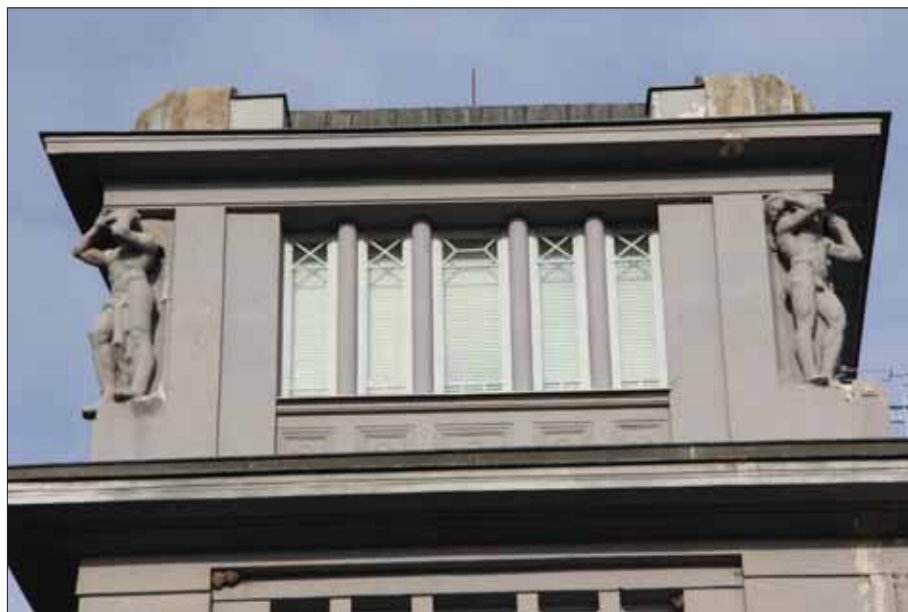
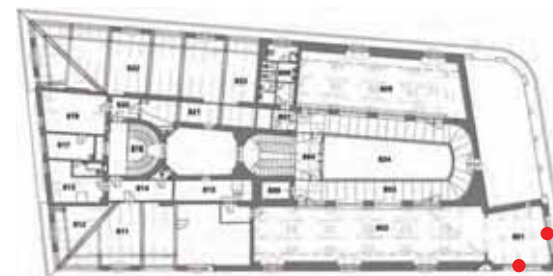
Umístění prvků v budově:  
801.2, 801.3

Schéma prvku  
Základní rozměry: 3660 x 2190 mm

POSCHODÍ: 5NP

POČET KUSŮ: 2ks

Ponechat ve stávajícím stavu, případně možno nahradit obdobně děleným oknem.

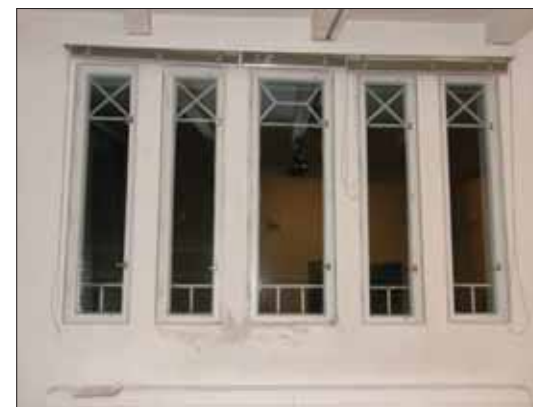
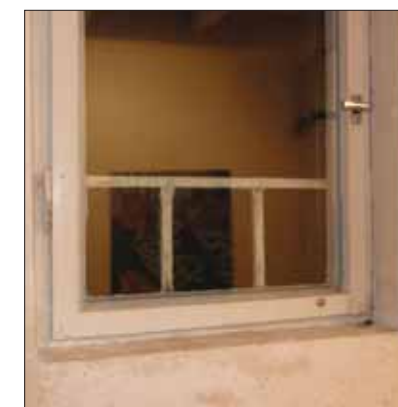
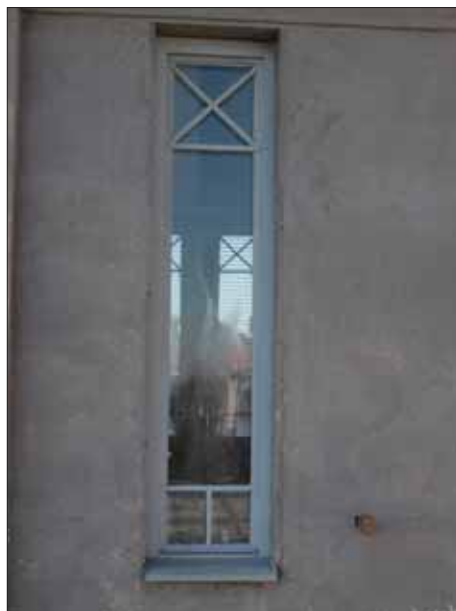
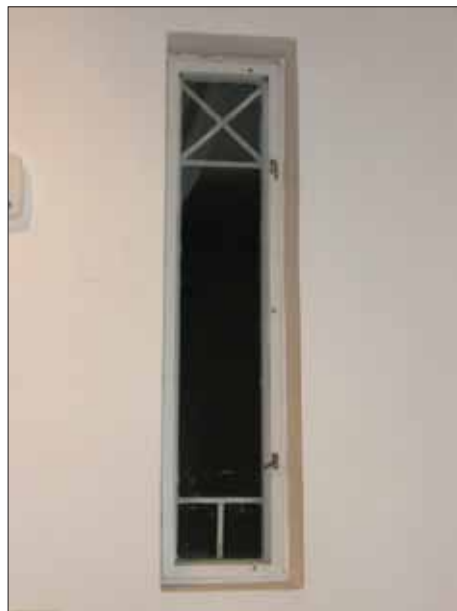
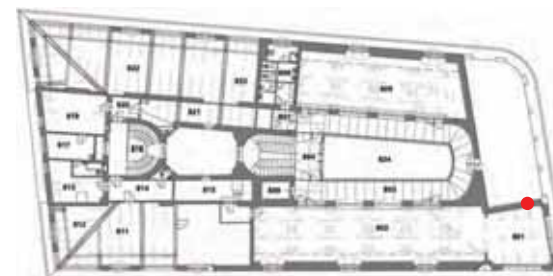
Umístění prvků v budově:  
801.1

Základní rozměry: 530 x 2190 mm

Ponechat ve stávajícím stavu, případně možno nahradit obdobně děleným oknem.

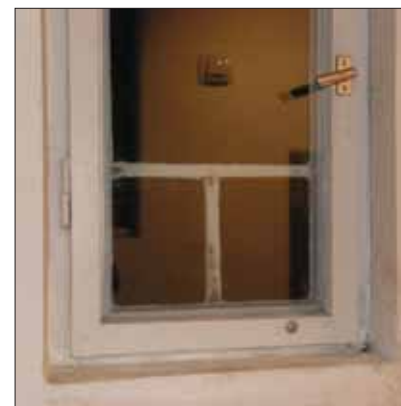
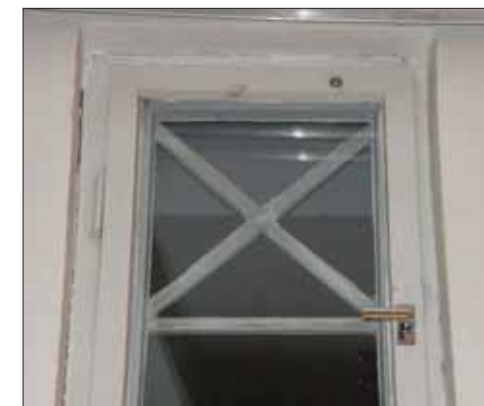
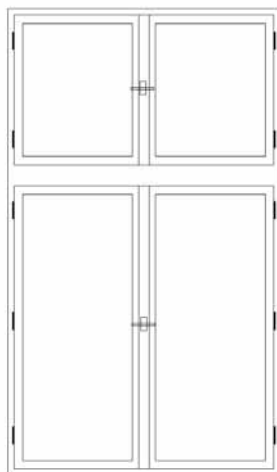
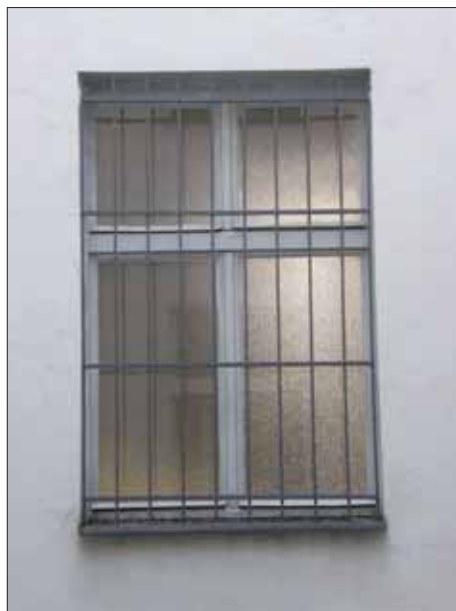
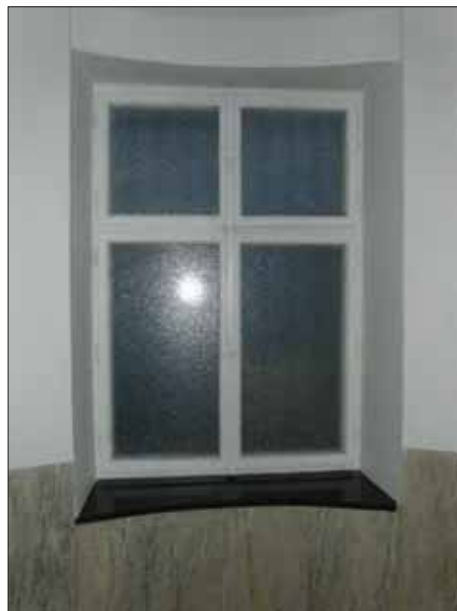
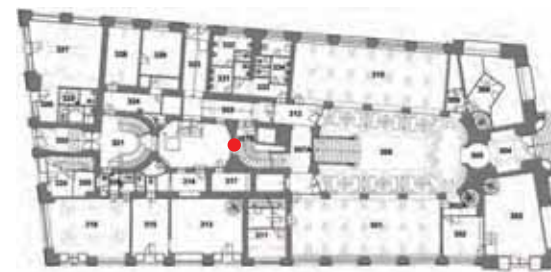
Umístění prvků v budově:  
307B.1

Základní rozměry: 1290 x 1920 mm

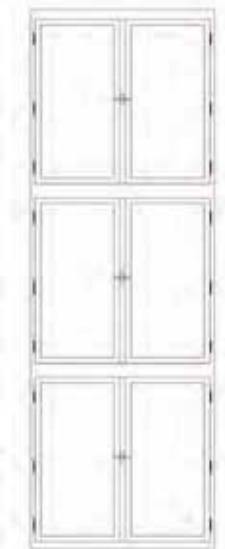
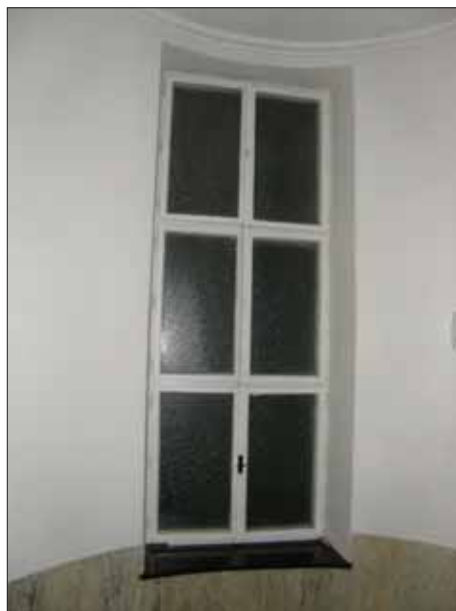
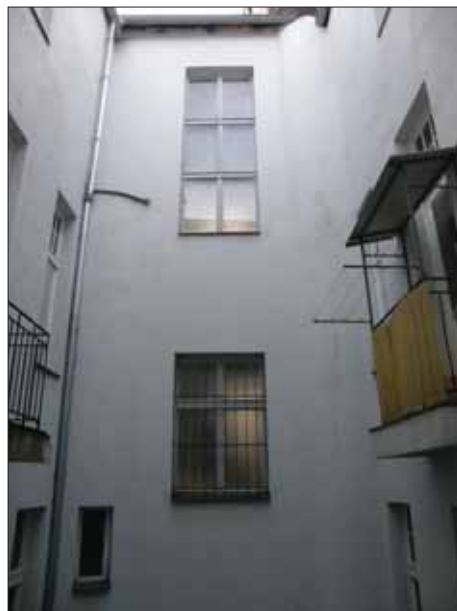
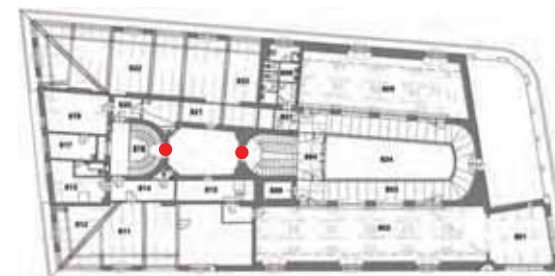
Umístění prvků v budově: 804.1, 816.1

Základní rozměry: 1290 x 3820 (3540) mm

Ponechat ve stávajícím stavu, případně možno nahradit obdobně děleným oknem.

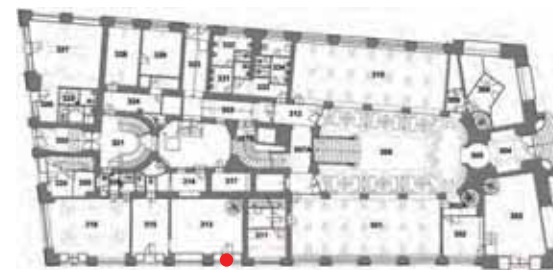
| PRVEK. | V-1 |

Schéma prvku  
Základní rozměry: 2600 x 4200 mm

Umístění prvků v budově:  
313.1 - galerie Rondo 313

ponechat stávající stav, při případné obnově povrchové úpravy zkusit sejmout vrchní vrstvu a zjistit původní barevnost

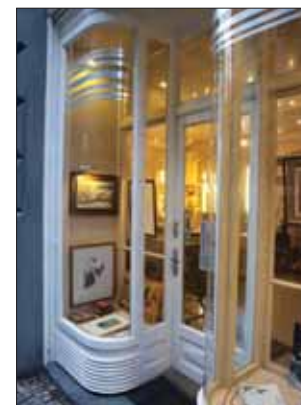
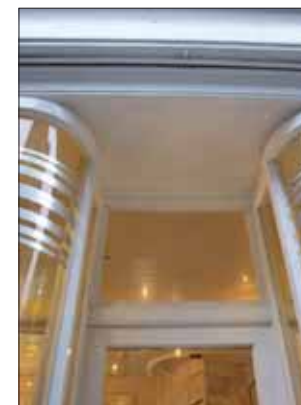
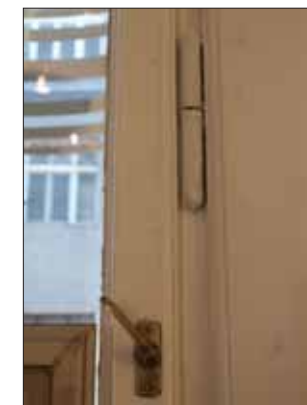
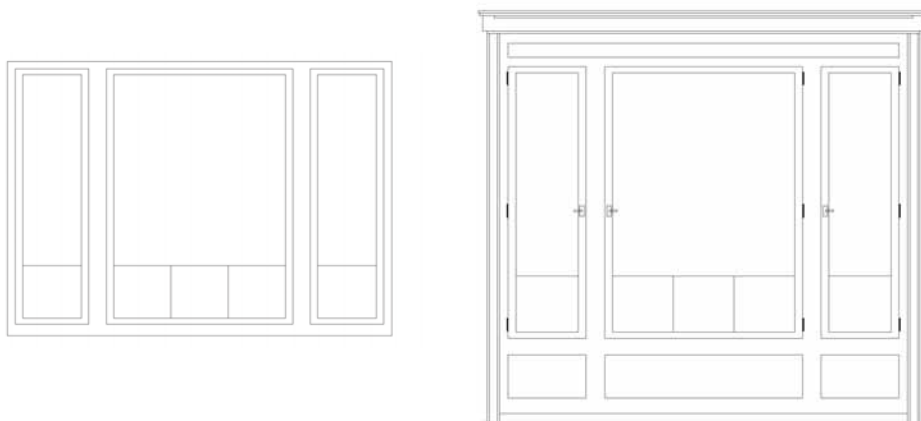
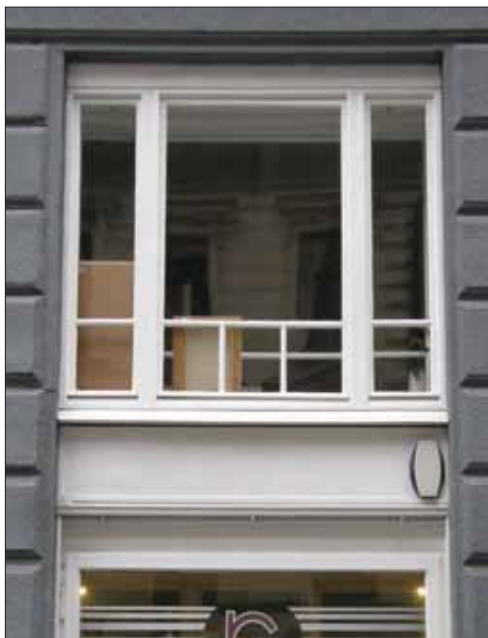
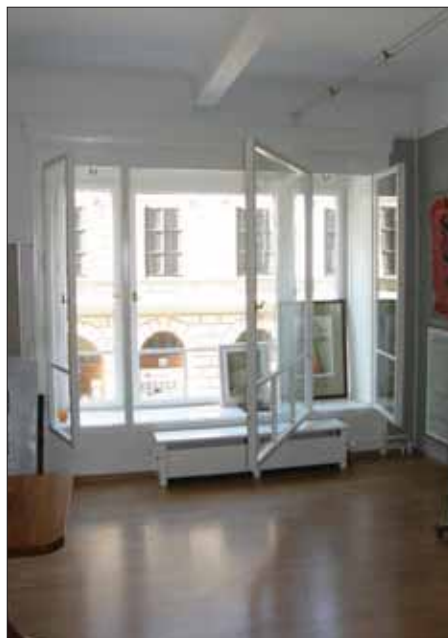
Umístění prvků v budově:  
313.1 - galerie Rondo 313

Schéma prvku  
Základní rozměry: 2600 x 4200 mm

Ze strany interiéru má okno nízký parapet členěný třemi výplňovými poli. Nad vnitřním oknem pokračuje rám výplní kryjící prostor pro umístění rolety. Tato výplň je členěna úzkým horizontálním padlým polem. Ze stran je okno lemováno latěmi vynášejícím nadokenní římsu profilovanou několika plochými ústupky.

Ponechat ve stávajícím stavu, případně doplnit chybějící části kování. Variantou je pečlivé repasování včetně obnovy nátěru. Je možné uvažovat i o náhradě prvku přesnou replikou s použitím původních prvků kování.

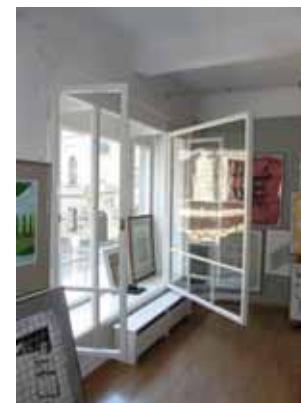
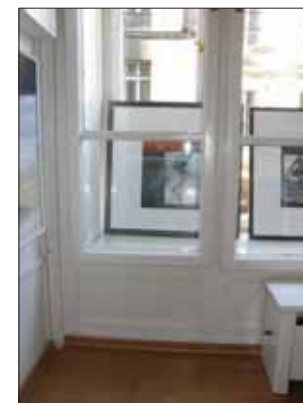
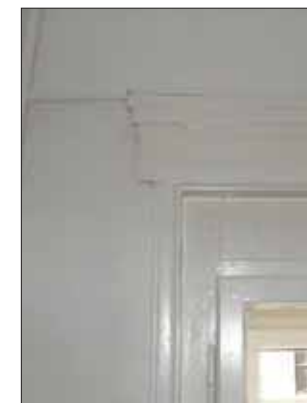
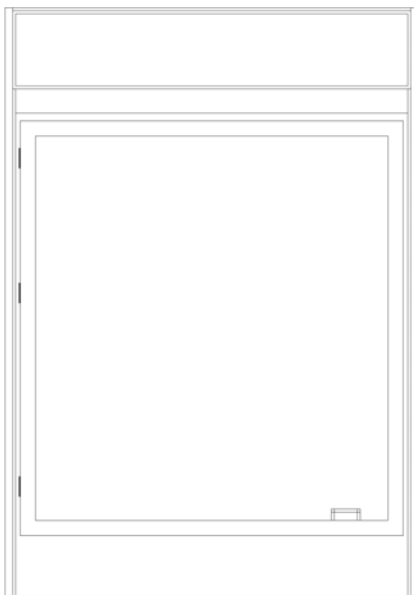
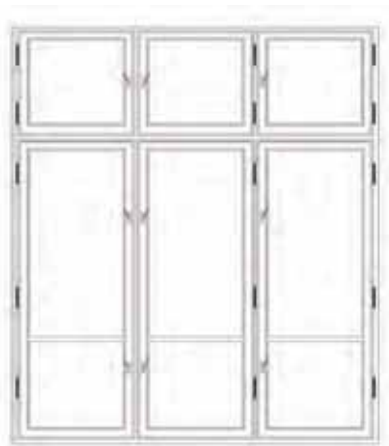
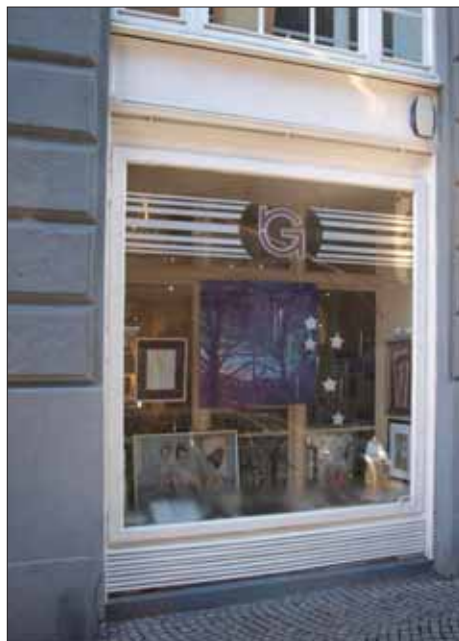
## V-2

Schéma prvku  
Základní rozměry: 2600 x 4200 mm

Umístění prvku v budově:  
313.2 - galerie Rondo 313

výkladní skříň prodejní galerie Rondo. Vnější část skříně v exteriéru tvoří hladký dřevěný rám se zaoblenými hranami, na němž je zavěšeno velké otvíratelné výkladní okno zasklené čířým sklem na polodrážku s použitím tmele. Vnější obvodová hrana okenního rámu je profilovaná oboustranně odsazeným zaoblením, vnitřní odstupňováním. Křídlo je uzamykatelné, na lícové straně se dochoval otvor pro klíč, štítek chybí. Parapet výkladce překrývají plechové žaluzie, nejsou původní. V nadpraží nad výkladcem je hladký štít pro umístění reklamy, pod ním je prostor pro vysouvací roletu. Pro pojezd rolety jsou na špaletách dřevěnými latěmi vytvořeny drážky.

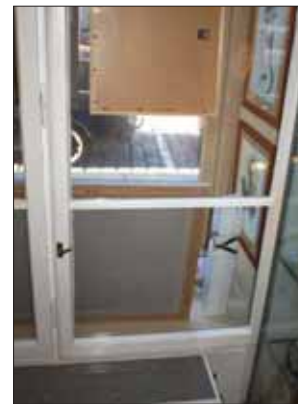
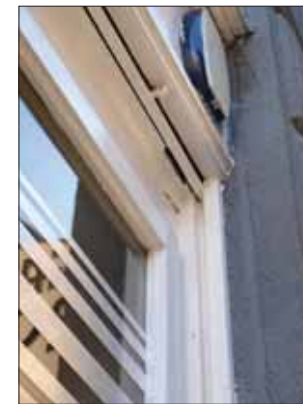
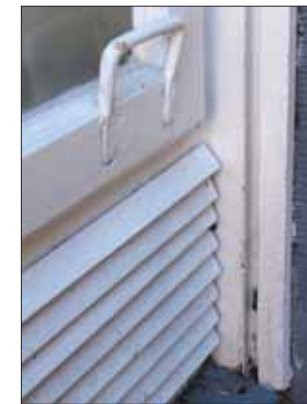
**Stav:** fyzicky vcelku dobrý, chybí štítek zámku.

**Náměty na obnovu:** ponechat stávající stav, při případné obnově povrchové úpravy zkusit sejmut vrchní vrstvu a zjistit původní barevnost.

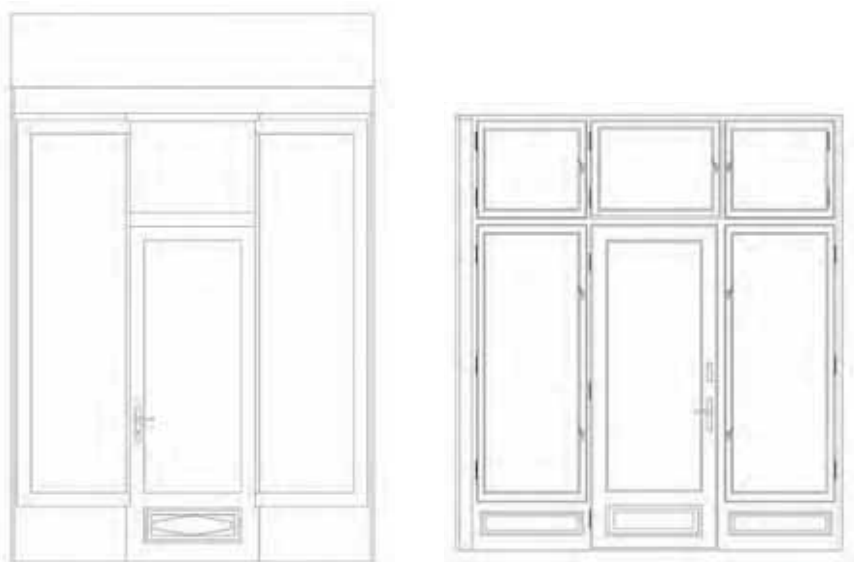
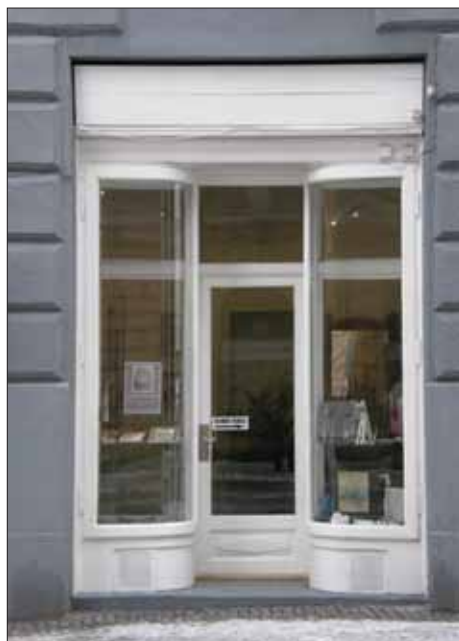
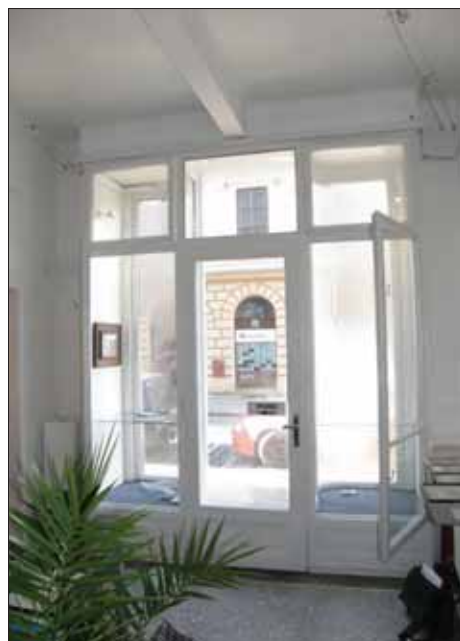
| PRVEK. | V-3 |

Schéma prvku  
Základní rozměry: 2600 x 4200 mm

**Stav:** fyzicky vcelku dobrý, chybí štítek zámků.

**Náměty na obnovu:** ponechat stávající stav, při případné obnově povrchové úpravy zkusit sejmut vrchní vrstvu a zjistit původní barevnost

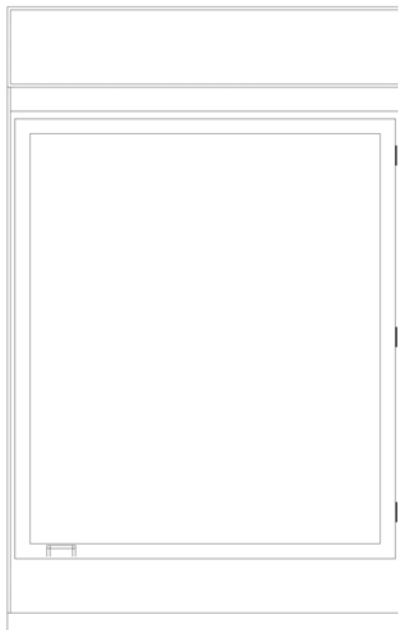
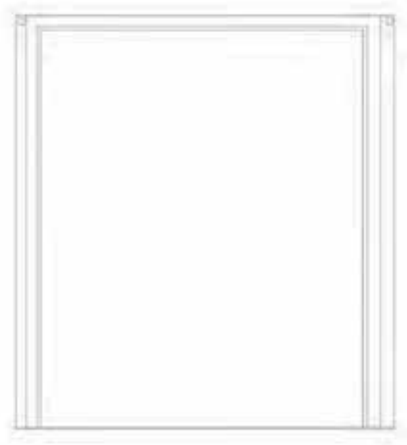
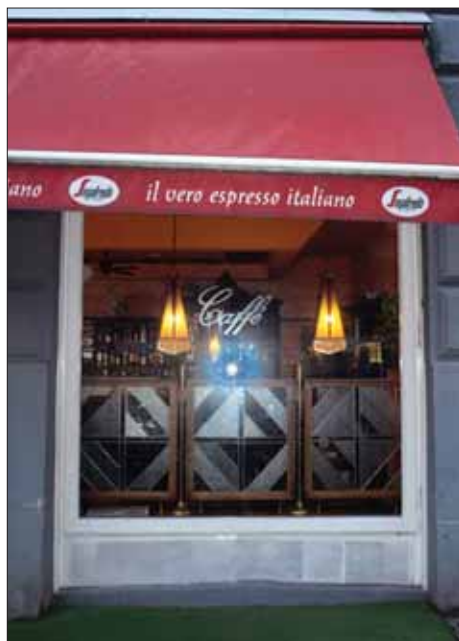
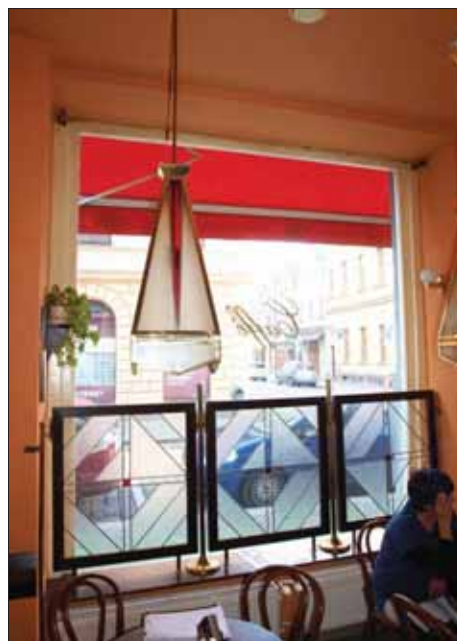
316.1 - kavárna v severozápadním nároží přízemí 316

Základní rozměry: 2600 x 4200 mm

obnovit povrchovou úpravu, jinak ponechat stávající stav.

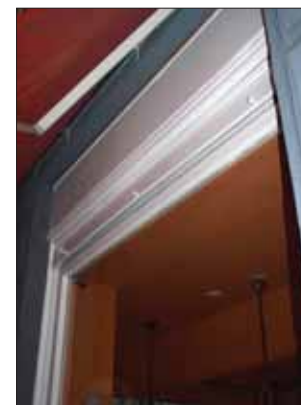
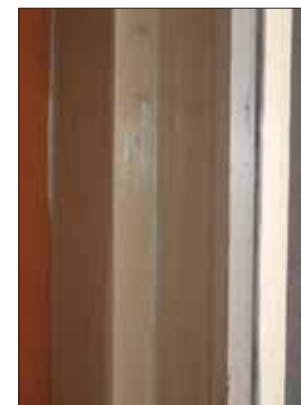
**Stav:** vcelku dobrý, novější dveře posunuté směrem do exteriéru, vložení větráku do vnějšího nadsvětlíku dveří

**Náměty na obnovu:** obnovit povrchovou úpravu, případně obnovit původní umístění dveří, odstranění větráku v nadsvětlíku.

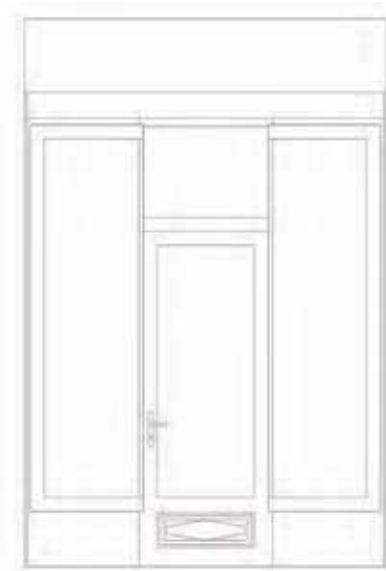
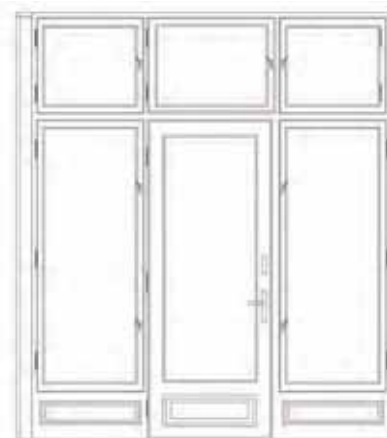
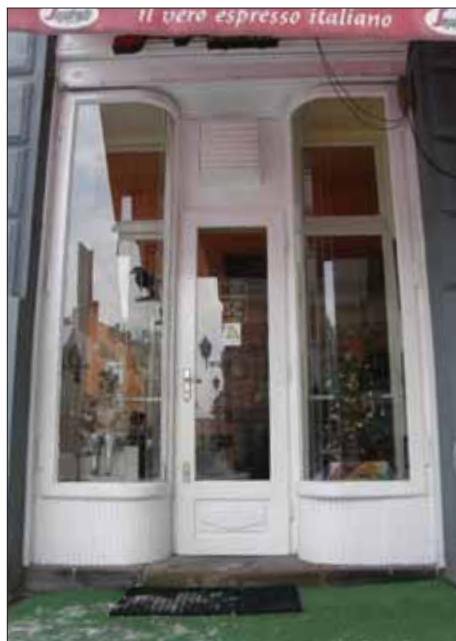
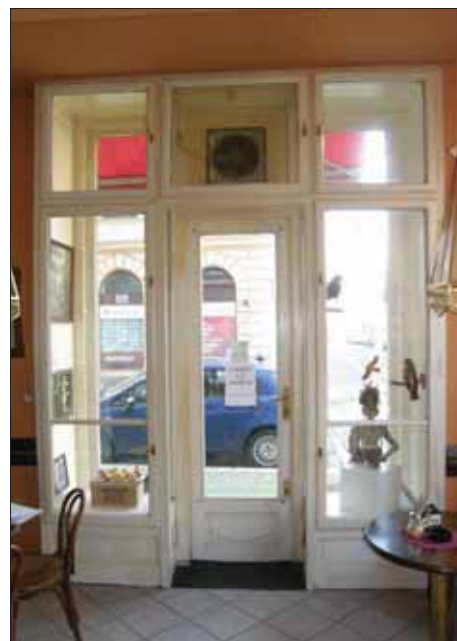
| PRVEK. | V-5 |

Schéma prvku  
Základní rozměry: 2550 x 4200 mm

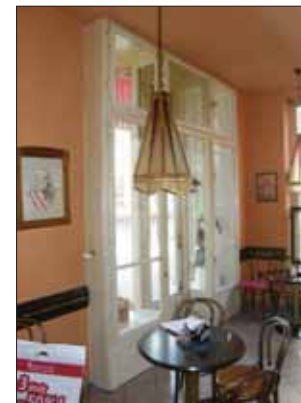
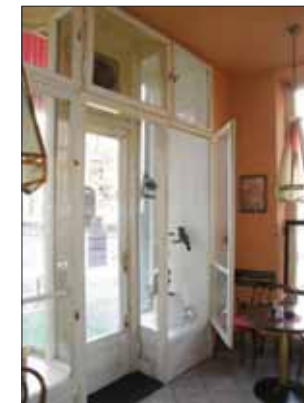
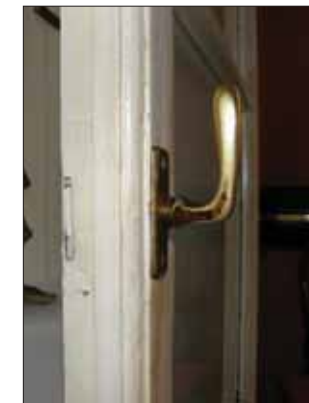
Z exteriéru je horizontálně dělen na nevysoký sokl vlastní podélně obdélnou tabulí a horní vývěsní štít, reklamní tabulí. Sokl je kryt přiloženou plochou, patrně nepůvodní deskou s třemi otvory ventilátorů. Poměrně široký pevný rám zasklení je profilován ústupky. Nahoře je ukončen plochou římsou pod vývěsním štítem profilovnoui dvěma ústupky. Na špaletách otvoru jsou kovové vodící drážky stahovací rolety zasunuté pod reklamní deskou v nadpraží. Plochá dřevěná reklamní tabule je dole ukončena vstupující profilovanou římsou. Tabule kryje prostor pro kovovou stahovací roletu.

**Stav:** vcelku dobrý

**Náměty na obnovu:** obnovit povrchovou úpravu, jinak ponechat stávající stav.

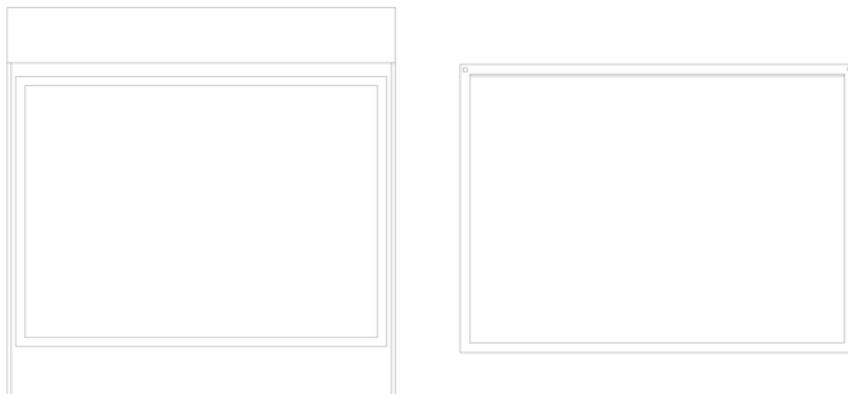
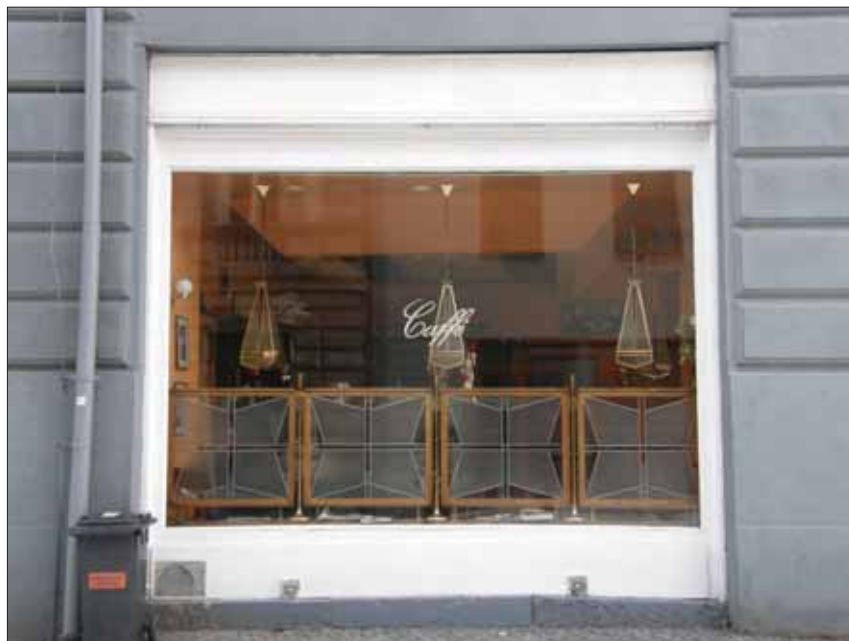
316.3 - kavárna v severozápadním nároží přízemí 316

Schéma prvku  
Základní rozměry: 4240 x 4220 mm

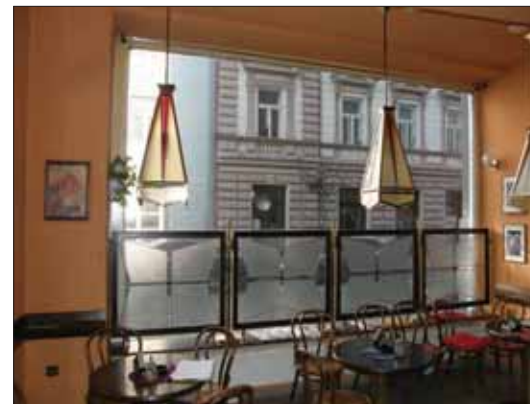
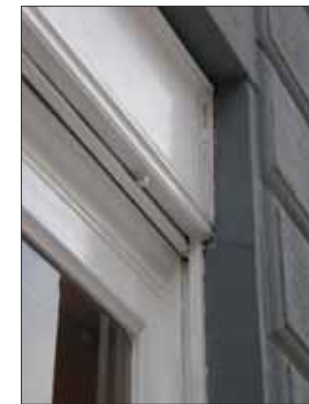
Výkladec je asymetricky dělen na pravou část s jednokřídlými dveřmi původně patrně s nadsvětlíkem a levou část s výkladní skříní se zaobleným nárožím. V napraží je reklamní tabule kryjící prostor pro stahovací roletu.

Jednokřídlé dveře jsou novodobé bedněné oboustranně svisle kladenými laťkami. Prostor nad dveřmi je nepůvodně zakryt sololitovou deskou. před dveřmi je umístěna nepůvodní rušivá jednokřídlá kovová mříž.

obnova původního stavu dveří, doplnění vnitřních křídel výkladce, odstranění dodatečného pobití palubkami a sololitem, přesklení zaobleným sklem, doplnění repliky rolety. Celkové repasování všech částí.

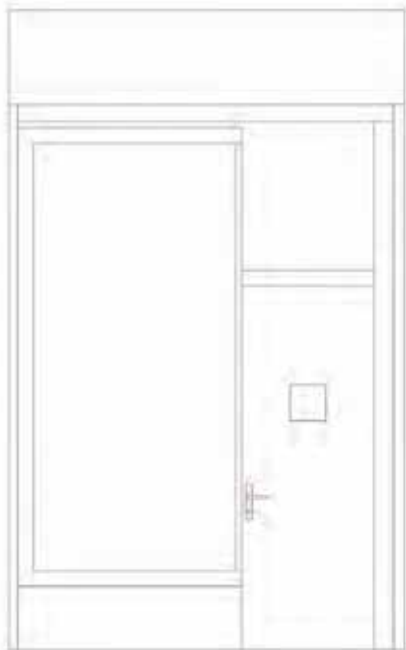
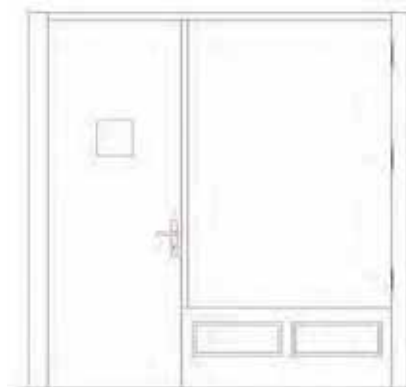
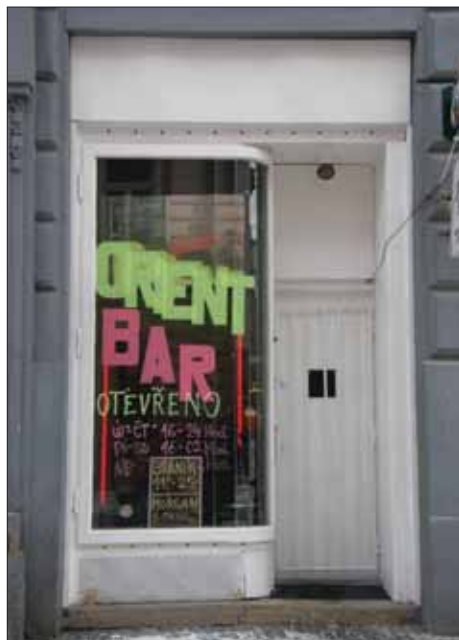
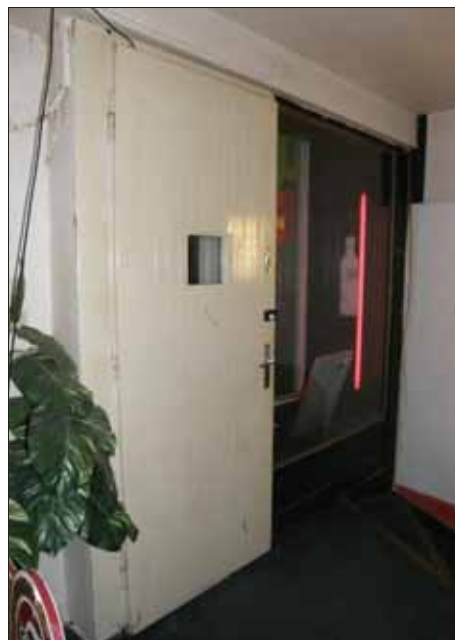
Umístění prvků v budově:  
335.1

Základní rozměry: 2540 x 4270 mm
