## **GALERIE MODERNÍHO UMĚNÍ čp HRADEC KRÁLOVÉ čp. 139 – 140**

**Inventarizace architektonických,  
uměleckořemeslných  
a řemeslných prvků**

říjen – prosinec 2012

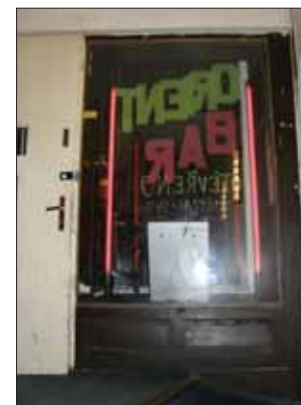
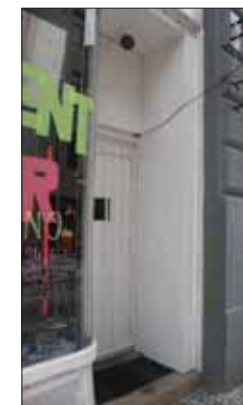
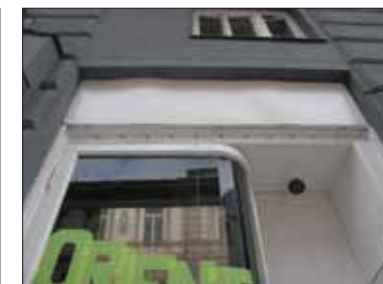
Výškově obdélná výkladní skříň s dveřmi do kavárny. Výkladec je asymetricky dělen na levou část se zapuštěnými jednokřídlými dveřmi s nadsvětlíkem a pravou část s výkladní skříní se zaobleným nárožím. Levou špaletu vstupu tvoří plochá prosklená výkladní skříň. V napráží je reklamní tabule kryjící prostor pro stahovací roletu. Jednokřídlé dovnitř otvíravé dveře mají nízkou soklovou část s podélně obdélným výplňovým polem lemovaným dvojíou odsazenou lištou, ve středu plochy s protáhlým šestiúhelníkem. Horní část dveří má nedělené zasklení. Nad pevným poutcem je dovnitř otvíravý nadsvětlík s jednoduchým neděleným zasklením. Sokl výkladní skříně je v čelní straně otevřený do anglického dvorku a krytý jednoduchou novější mřížkou se třemi vodorovnými pruty. Zaoblené nároží je vyplněno svisle kladenými laťkami. V boční části soklu je výplňové pole. Otvíravý rám výkladce se zaobleným nárožím má vnější obvodovou hranu profilovanou oboustranně odsazeným zaoblením, vnitřní hrana je profilována odstupněním. Zasklení je nepůvodní s řadou úzkých tabulek v zaoblení. Boční stana výkladce obrácená ke vstupu je nad soklem zasklena dvojicí úzkých tabulek oddělených poutce ve výšce nadpraží dveří. Plochý výkladec v levé špaletě vstupu má dole nízký sokl s podélně obdélným výplňovým polem bez šestiúhelníku. Výše dvou dav otvíravé rámy oddělené poutcem ve výšce nadpraží dveří. Rámy mají jednoduché nedělené zasklení. Pod reklamní tabulí je plochá římsa s řadou drobných kruhových otvorů. Reklamní tabule je patrně nepůvodní lemovaná jednoduchou lištou. Stahovací roleta zde chybí, zachovaly se pouze vodící lišty po stranách. Interiérová část výkladní skříně je uzavřena velkým jednoduchým jednokřídlým oknem, děleným třemi příčníky na čtyři podélně obdélné tabule. Hrany rámu i příčníků jsou jednoduše zaoblené. Toto vnitřní okno je patrně dodatečnou úpravou. Část skříně a s dveřmi předstupuje před plochu stěny do interiéru. Soklová část je zakryta novou dobou lavicí. Povrchová úprava exteriérové syntetický nátěr bílé barvy. Nátěr vnitřní části je sytý zelenomodrý.

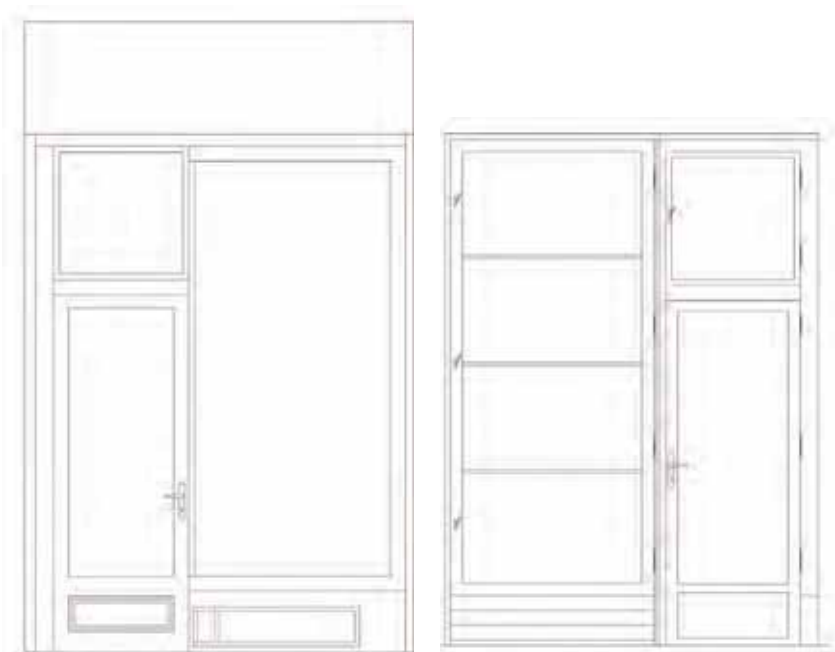
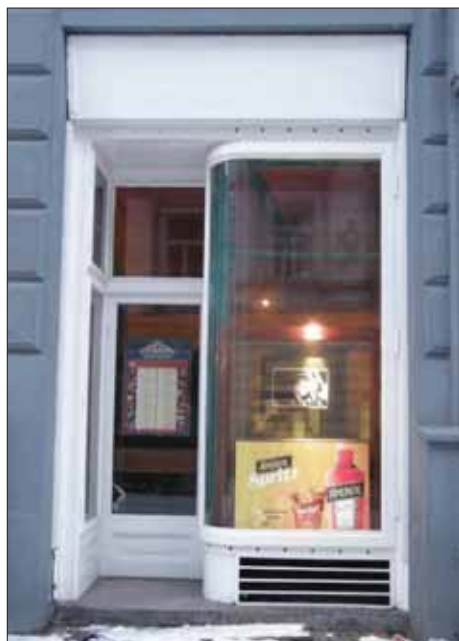
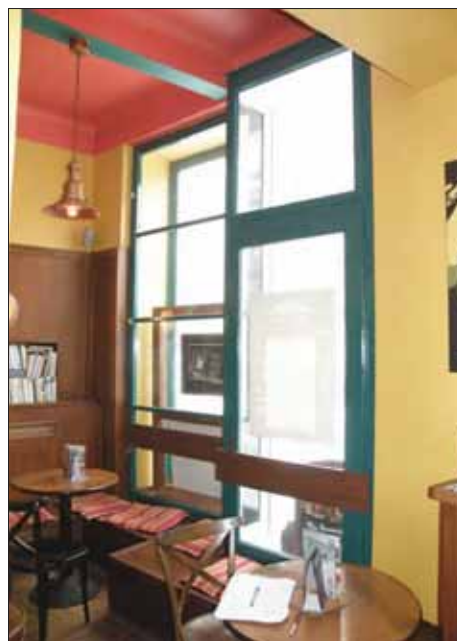
Schéma prvku

**Stav:** poměrně dobrý, nepůvodní mříž čelní strany soklu, nepůvodní zasklení zaoblené části, chybějící roleta, chybějící klika dveří.

**Náměty na obnovu:** obnovit povrchovou úpravu, doplnit chybějící části, jinak ponechat stávající stav.

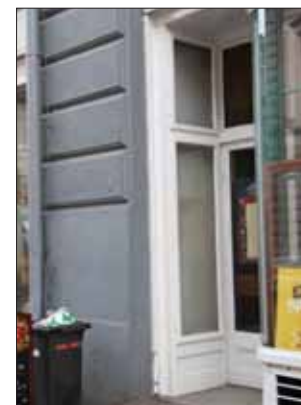
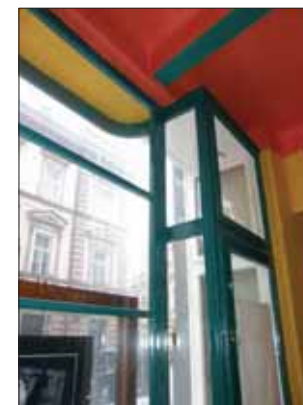
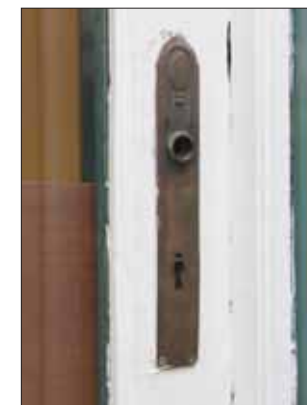
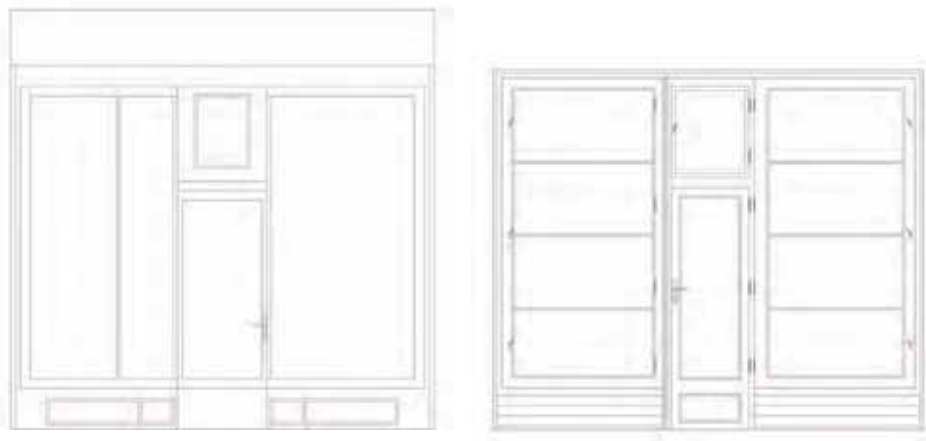
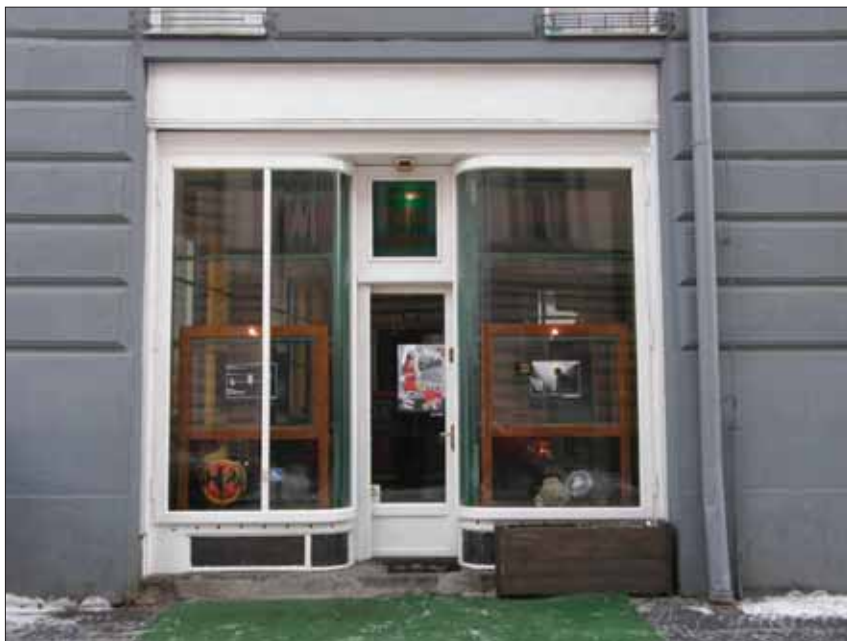
327.1 - kavárna v severovýchodním nároží přízemí  
327

Velká podélně obdélná trojdielná výkladní skříň s dveřmi do kavárny uprostřed. V exteriéru je rám symetricky rozdělen na tři části. Na ose výkladce zapuštěný vstup, po stranách široké výkladní skříně se zaobleným nárožím. Jednokřídlé dovnitř otvíravé dveře mají nízkou soklovou část s podélně obdélným nečleněným výplňovým polem. Horní část dveří má nedělené zasklení. Nad pevným poutcem je dovnitř otvíravý nadsvětlík s širokým plochým rámem a menším čtvercovým jednoduše zaskleným okénkem uprostřed. Dveře i nadsvětlík jsou nepůvodní, novější o čemž svědčí prosté zaoblení hran. Sokly bočních výkladních skříní jsou svislou příčkou rozděleny na čelní podélně obdélnou část a menší zaoblenou část. Obě tyto části jsou vyplněny pevným silným litým zasklením reliéfně členěným do čtvercových polí členěných dále kruhy a kosočtverci. V některých nápis LUXFER. V pevném rámu nad nimi je řada kruhových odvětrávacích otvorů. Otvíravé rámy výkladců se zaobleným nárožím mají vnější obvodovou hranu profilovanou oboustranně odsazeným zaoblením, vnitřní hrana je profilována odstupněním. Levý výkladec je asymetricky při zaoblení rozdělen patrně dodatečnou svislou příčkou. Pravý výkladec je nedělený. Levý výkladec má část původního zaobleného zasklení. Pravý výkladec má nepůvodní zasklení se zaoblením vyskládaným z úzkých tabulek. Pod reklamní tabulí je plochá římsa. Plochá reklamní tabule má dole jednoduše profilovanou předstupující římsou. Stahovací roleta zde chybí, zachovaly se pouze vodící lišty po stranách. Interiérová část obou bočních výkladních skříní je uzavřena velkým jednoduchým jednokřídlým oknem, děleným třemi příčnicí na čtyři podélně obdélné tabule. Hranu rámu i příčnicí jsou jednoduše zaoblené. Tato vnitřní okna je patrně dodatečnou úpravou. Sokl je kryt podélně kladenými laťkami. Povrchová úprava exteriérové strany syntetický nátěr bílé barvy. Nátěr vnitřní části je sytý zelenomodrý.

**Stav:** poměrně dobrý, nepůvodní zasklení pravé zaoblené části, chybějící roleta

**Náměty na obnovu:** obnovit povrchovou úpravu, doplnit chybějící části, jinak ponechat stávající stav.

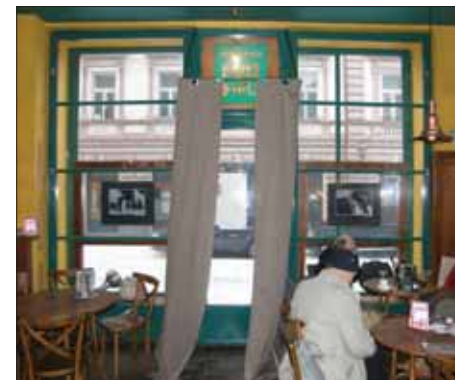
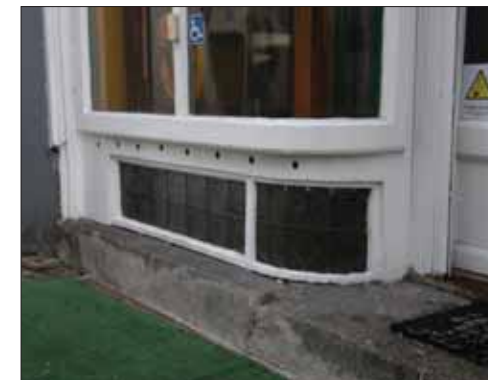
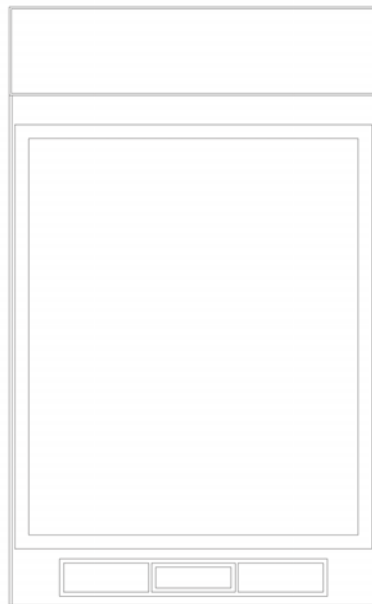
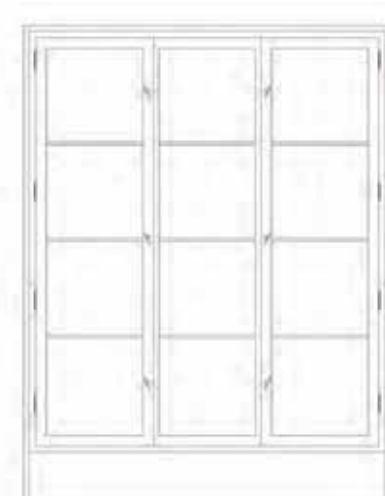
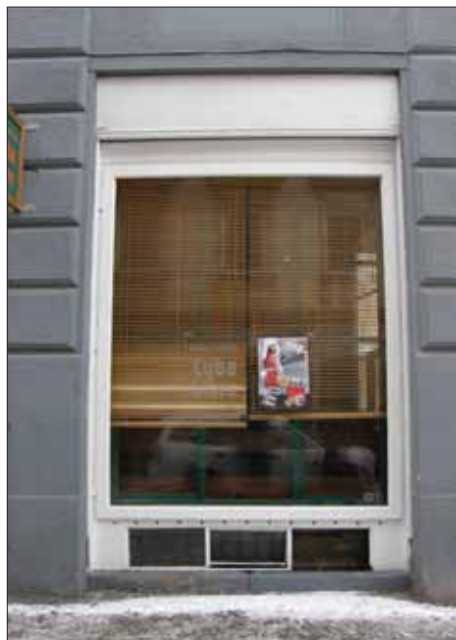
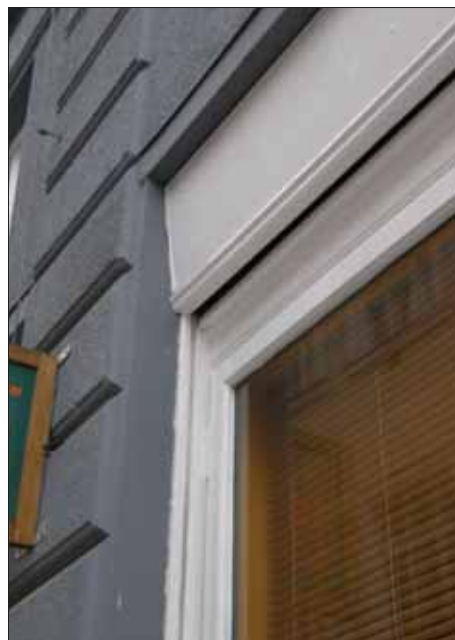
327.2 - kavárna v severovýchodním nároží přízemí 327

Schéma prvku  
Základní rozměry: 2640 x 4200 mm

Stav: vcelku dobrý, chybí zasklené pravé části soklového okénka.

Náměty na obnovu: obnovit povrchovou úpravu, jinak ponechat stávající stav.

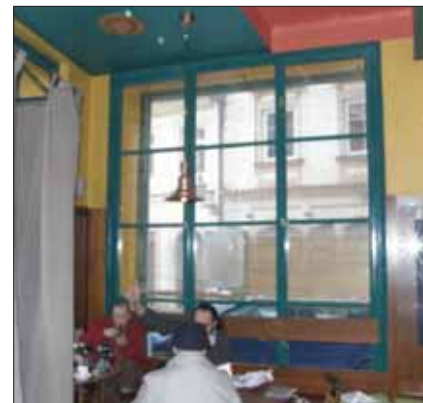
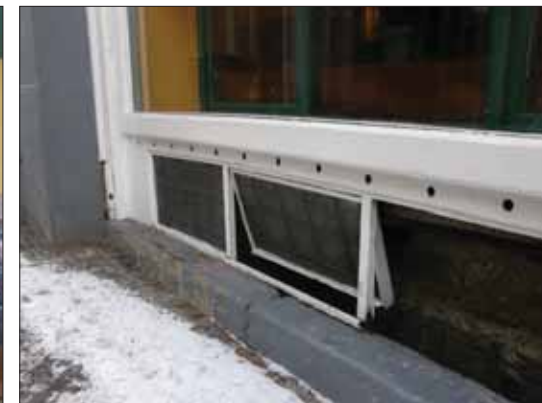
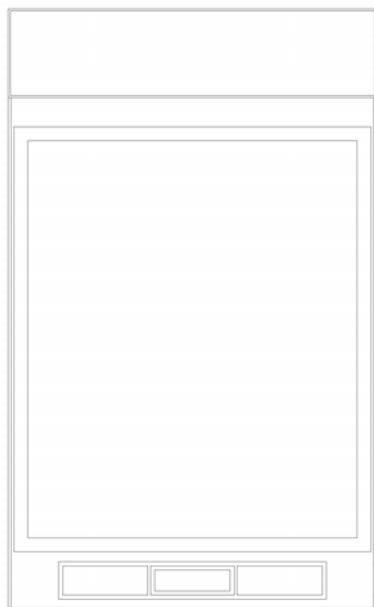
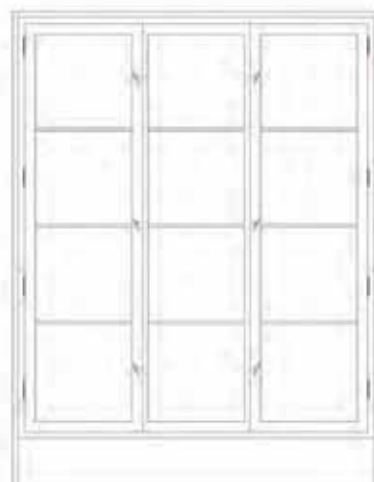
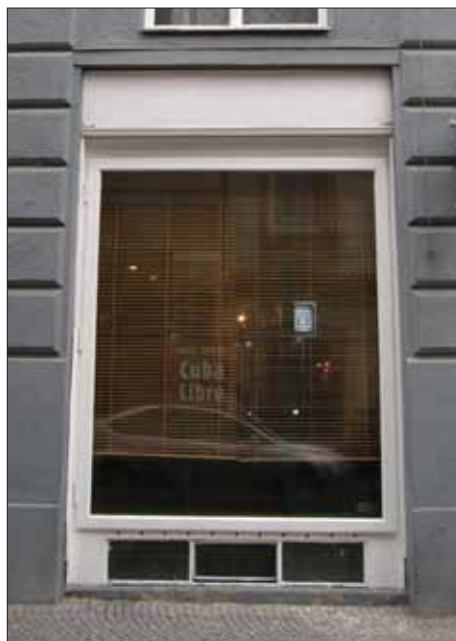
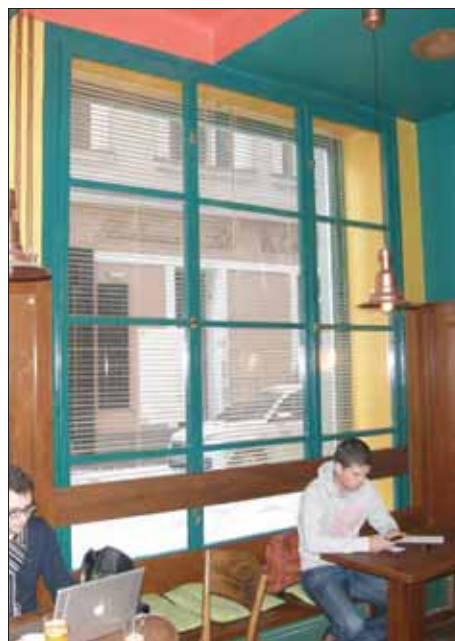
327.3 - kavárna v severovýchodním nároží přízemí 327

**Stav:** vcelku dobrý

**Náměty na obnovu:** obnovit povrchovou úpravu, jinak ponechat stávající stav.

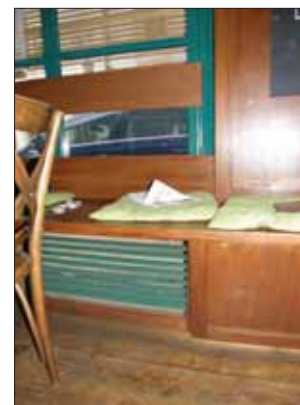
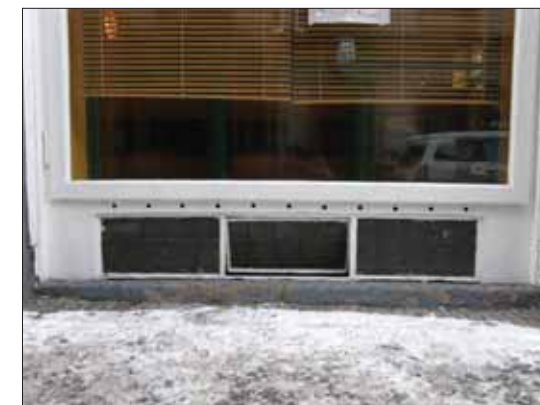
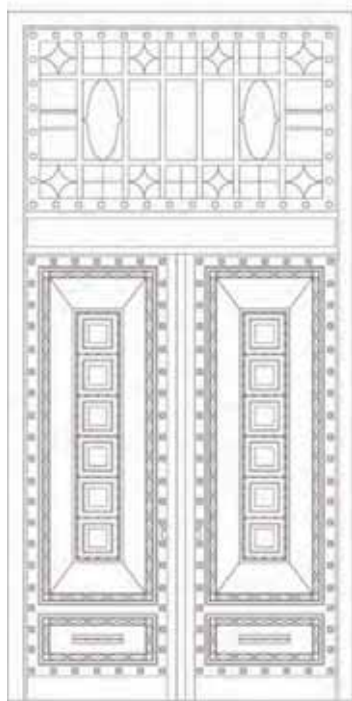
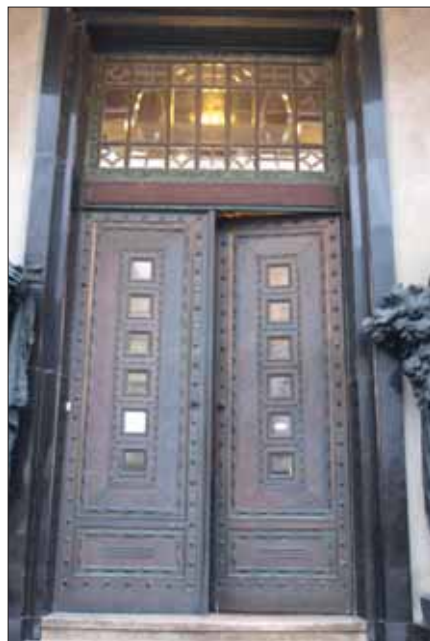
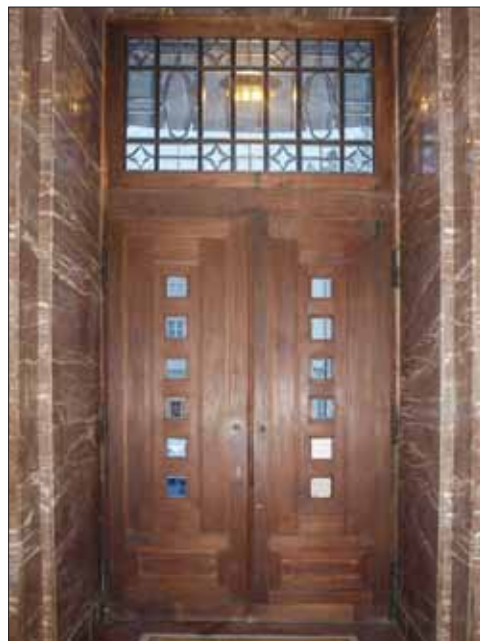
| PRVEK. | D-1 |

Schéma prvku  
Základní rozměry: 2140 x 3140 mm

ponechat stávající stav, v případě oprav doporučeno provedení restaurátorem

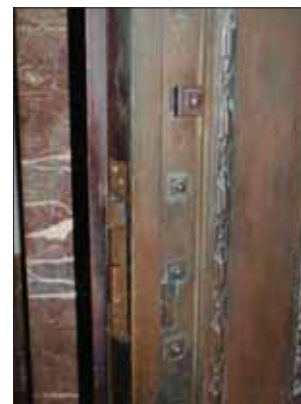
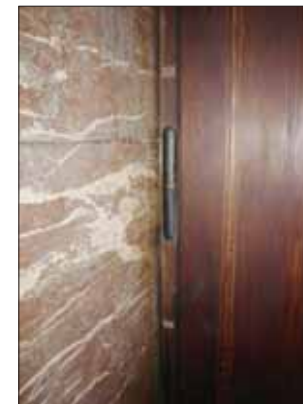
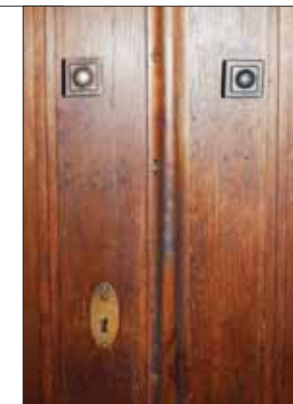
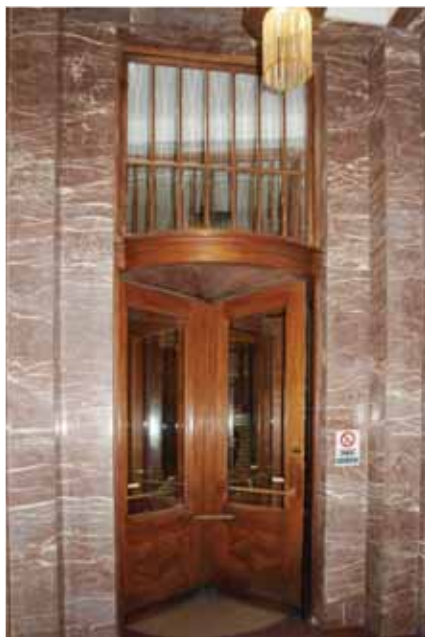
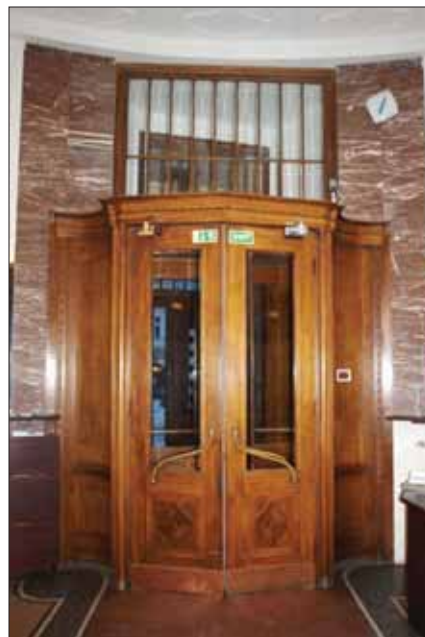
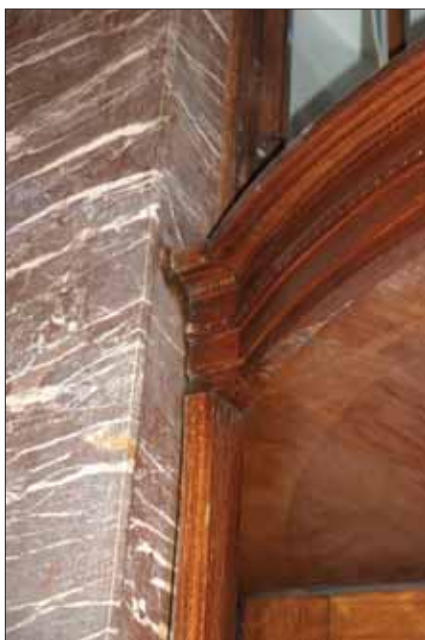
Umístění prvků v budově:  
hlavní vstup do sálu 306

Základní rozměry: Ø průchodu 2400 mm, světlost otvoru portálu 1500 mm

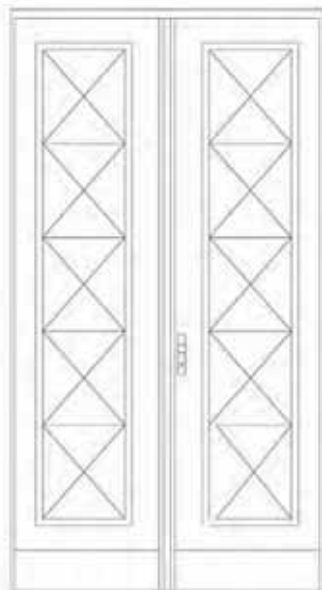
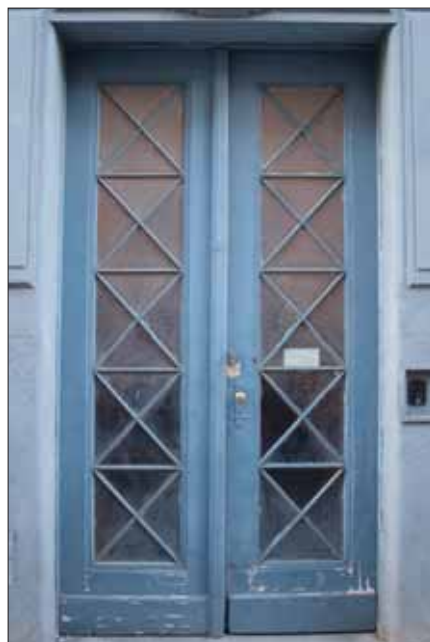
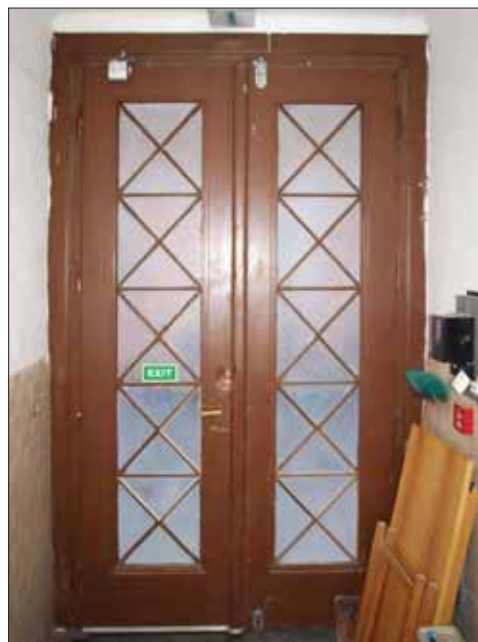
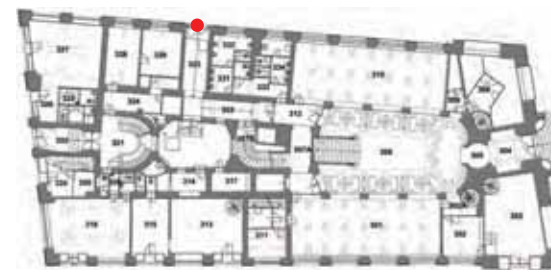
Umístění prvků v budově: 323.3

Základní rozměry: 1760 x 3280 mm

obnovit povrchovou úpravu – na lícové straně dle fasády, ošetřit štítek na rubové straně, obnovit jeho povrchovou úpravu

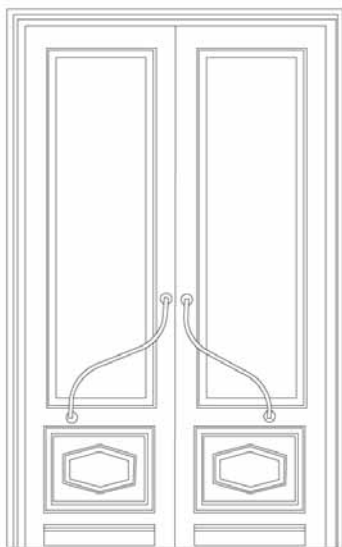
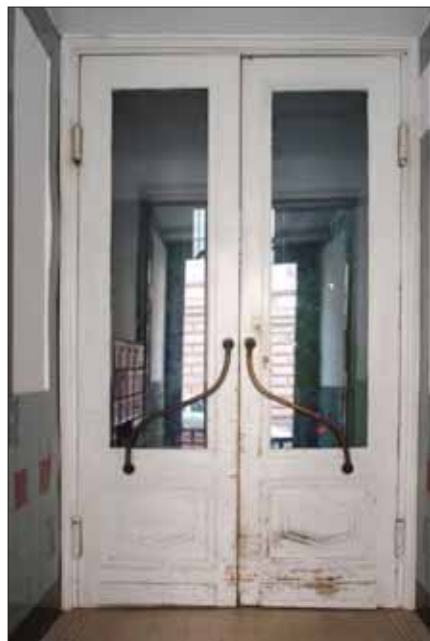
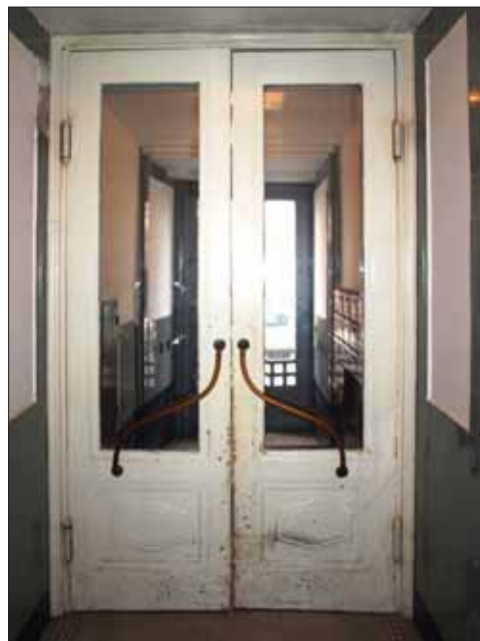
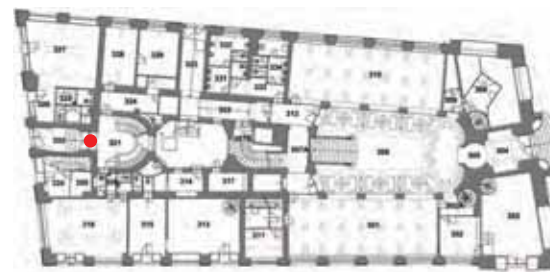
Umístění prvku v budově: 321.1

Schéma prvku  
Základní rozměry: 1600 x 2770 mm

**Stav:** vcelku dobrý, okopané

**Náměty na obnovu:** obnovit povrchovou úpravu a ponechat stávající stav, ošetřit závěsy

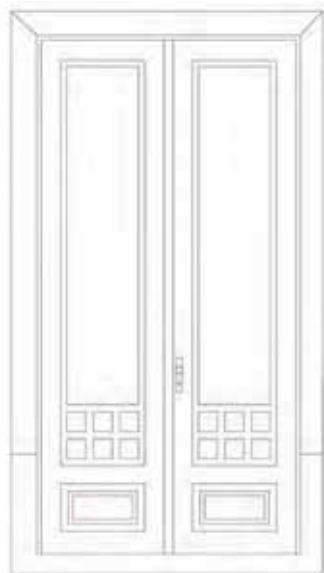
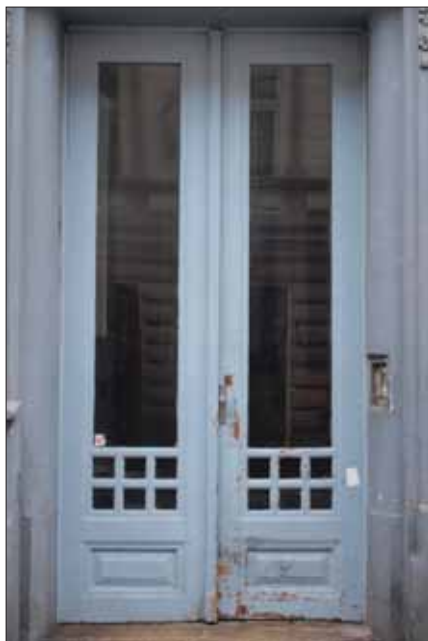
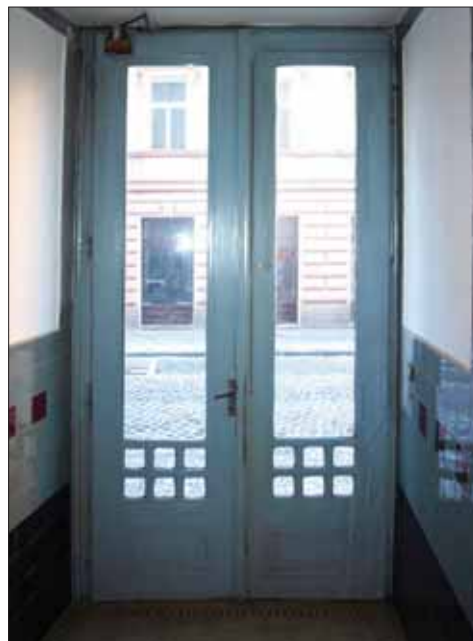
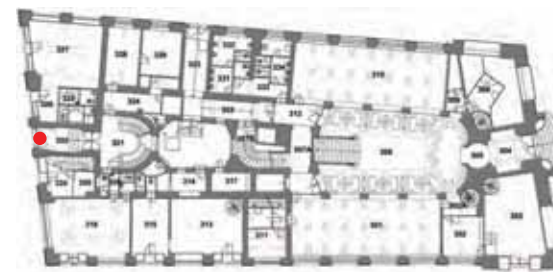
| PRVEK. | D-5 |

Schéma prvku  
Základní rozměry: 1730 x 3450 mm

vcelku dobrý, poškozený nátěr

obnovit povrchovou úpravu a zhotovit kopie původního kování (kliky a štítky)

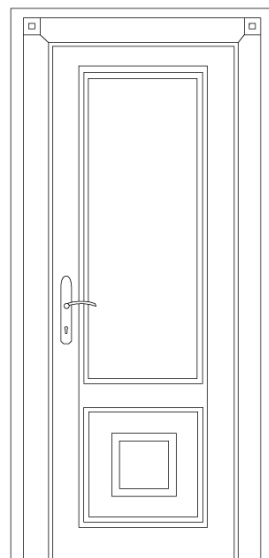
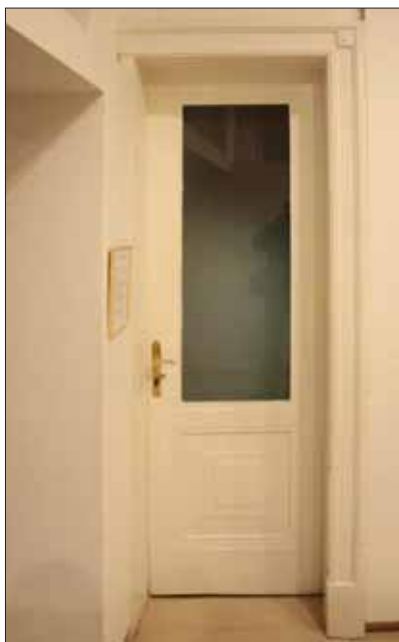
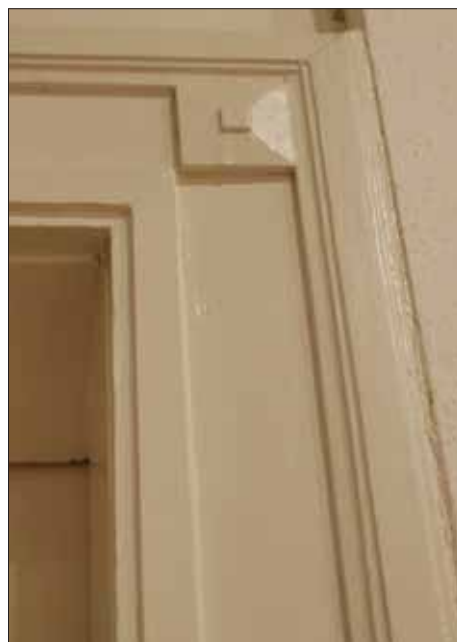
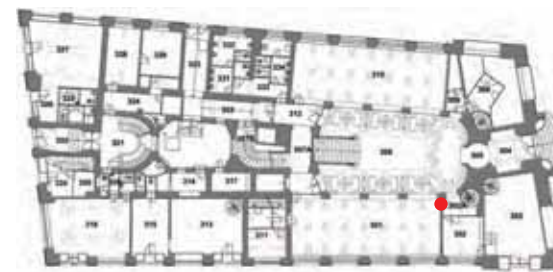
Umístění prvků v budově:  
302A.1

Schéma prvku  
Základní rozměry: 760 x 2400 mm

vcelku dobrý

**Náměty na obnovu:** možno ponechat stávající stav, doporučeno přiznat celé obložení ostění možno ponechat stávající stav, doporučeno přiznat celé obložení ostění

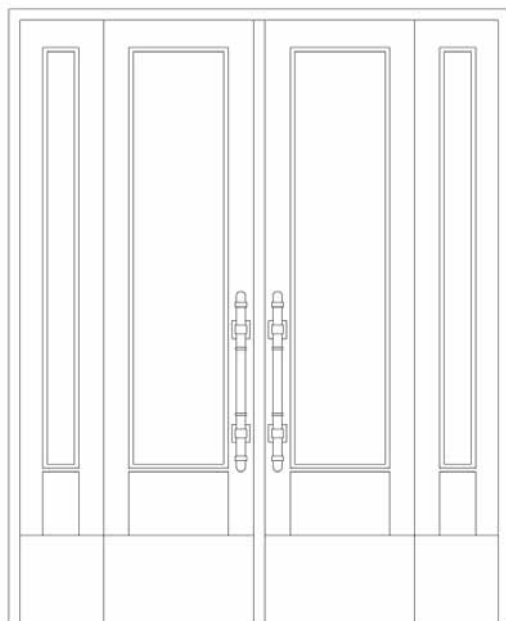
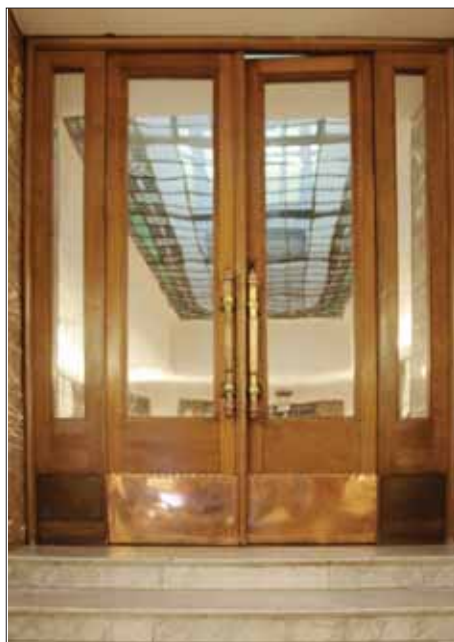
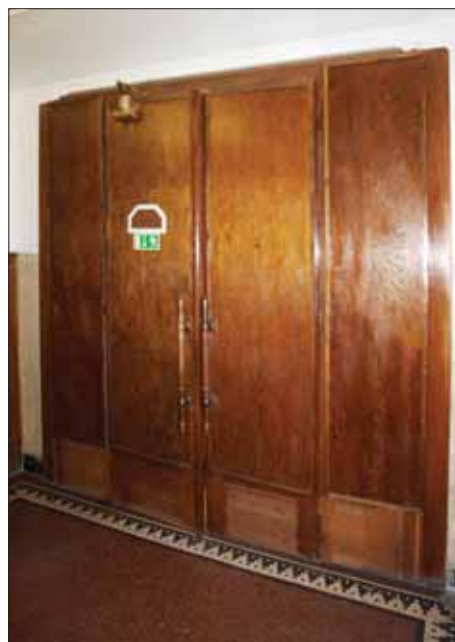
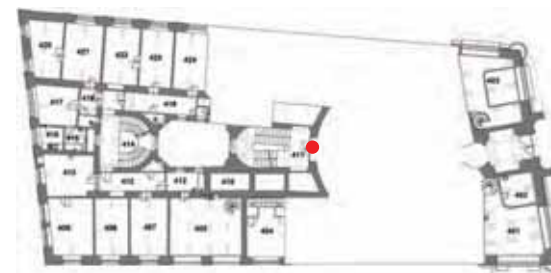
| PRVEK. | D-7 |

Základní rozměry: 2210 x 2730 mm

Doporučeno odstranit zrcadla a zasklit původním mléčným sklem uloženým v depozitáři a sjednotit povrchovou úpravu (spodní kazetové výplně na rubové straně odlišné)

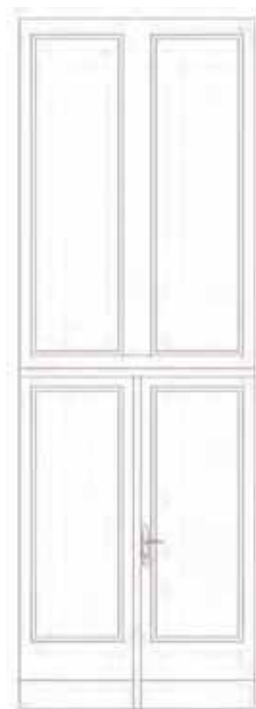
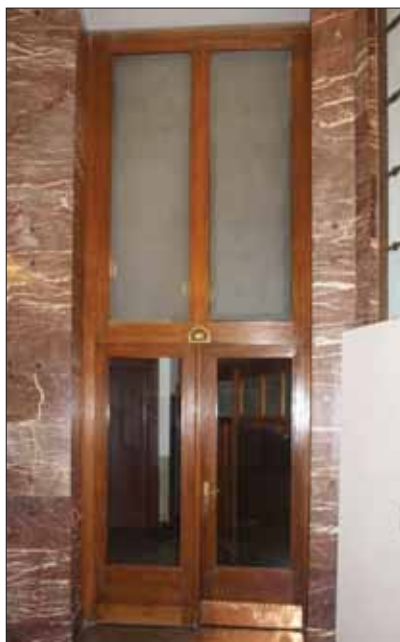
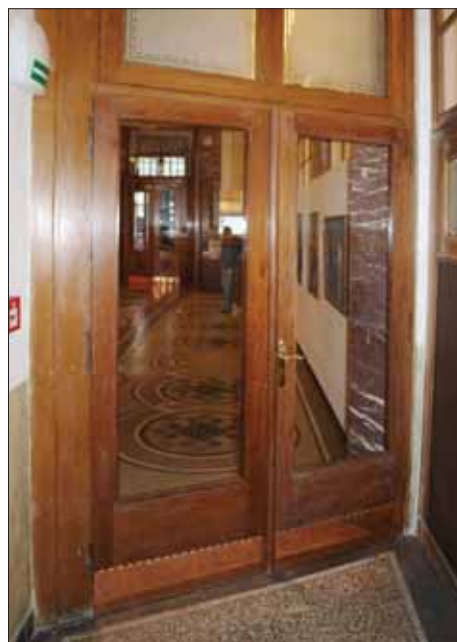
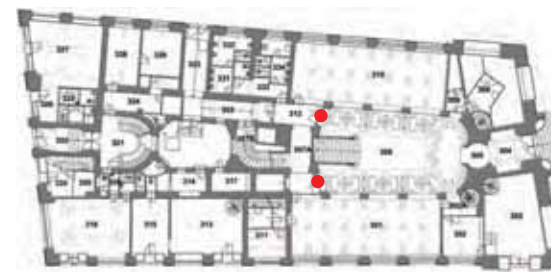
Umístění prvků v budově: 307A.1, 312.1

Schéma prvku  
Základní rozměry:  
1670 x 4770 (dveře vč. nadsvětlíku)

obnovit povrchovou úpravu, doporučeno zasklít vzorovaným mléčným sklem - kopiemi skel v nadsvětlíku

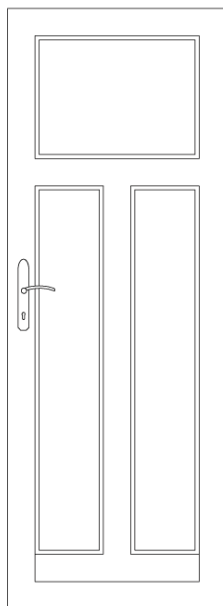
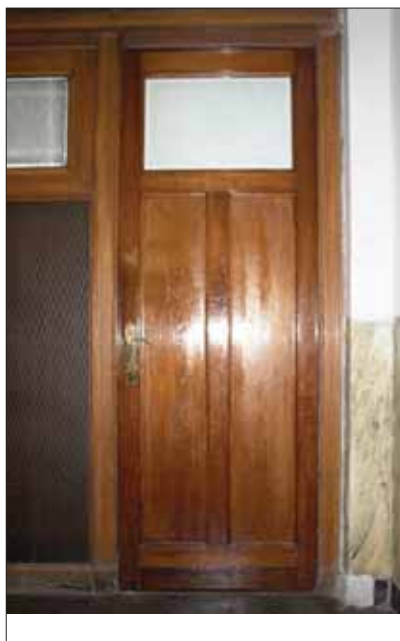
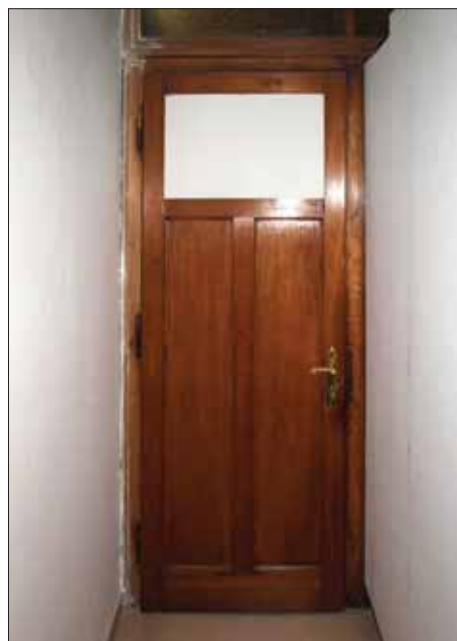
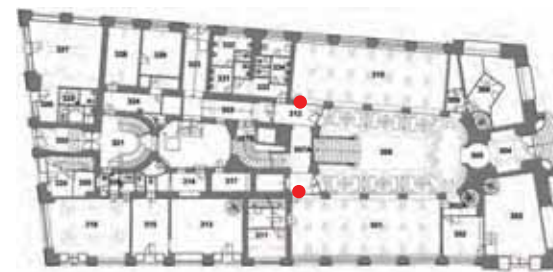
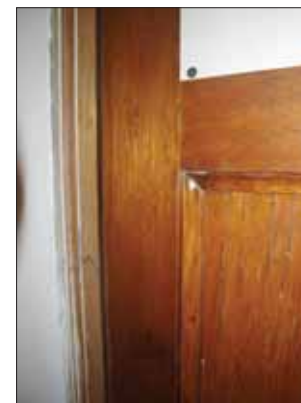
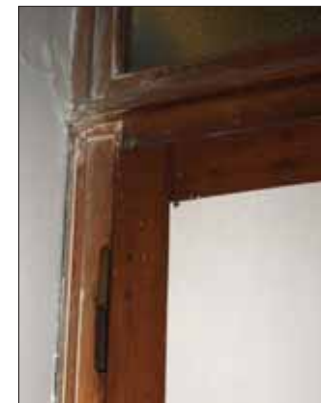
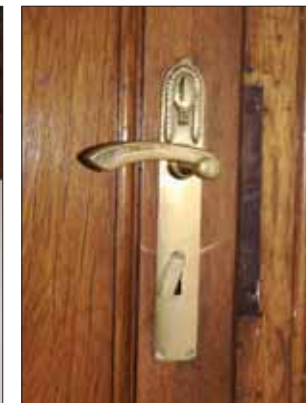
Umístění prvků v budově: 301.1, 310.1

vcelku dobrý, bez poškození

ponechat stávající stav

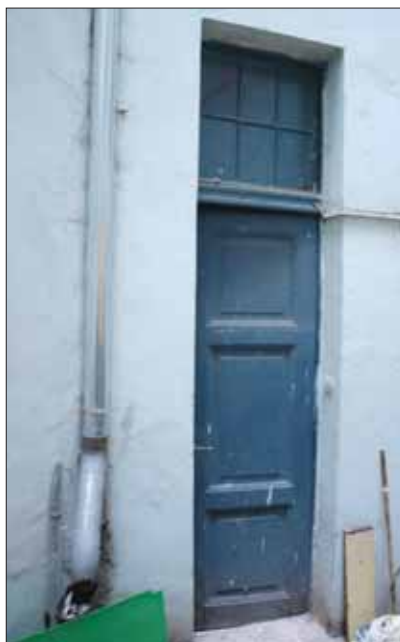
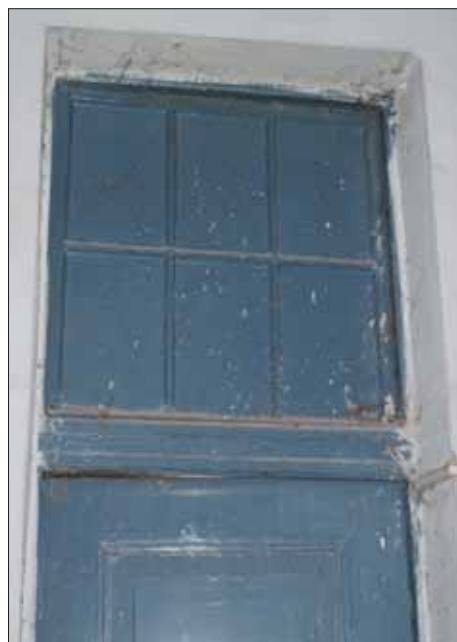
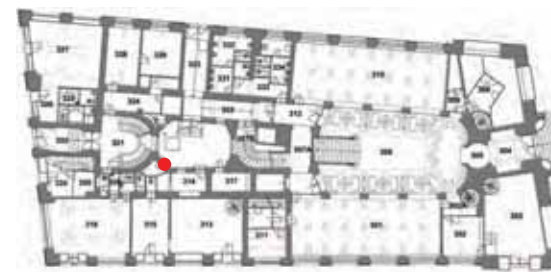
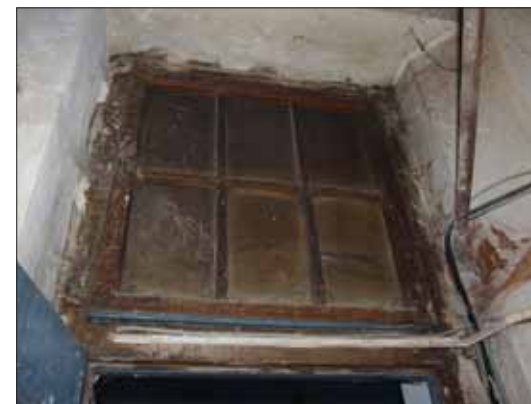
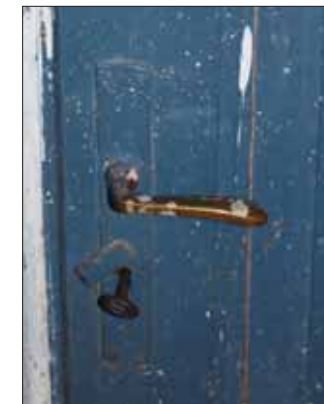
Umístění prvků v budově: 314.2

Základní rozměry: 660 x 2130 mm

obnovit povrchovou úpravu a repasovat rám, ošetřit kování

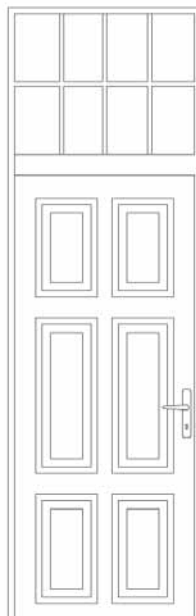
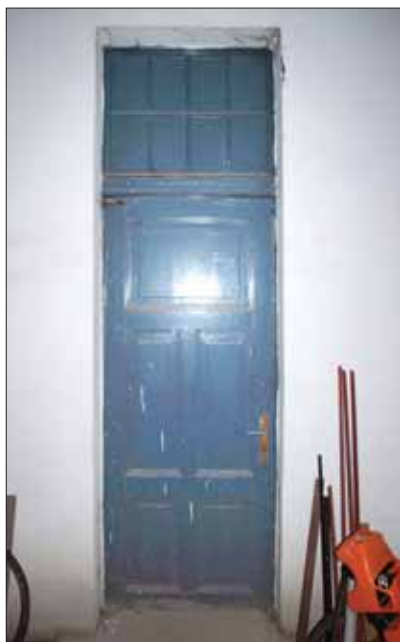
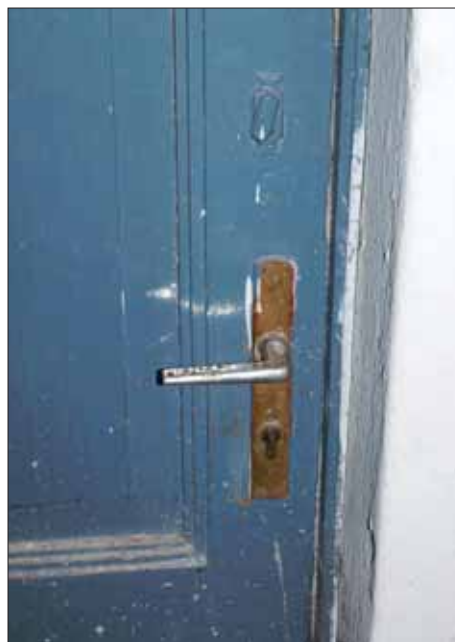
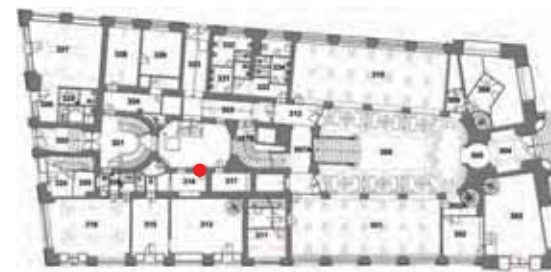
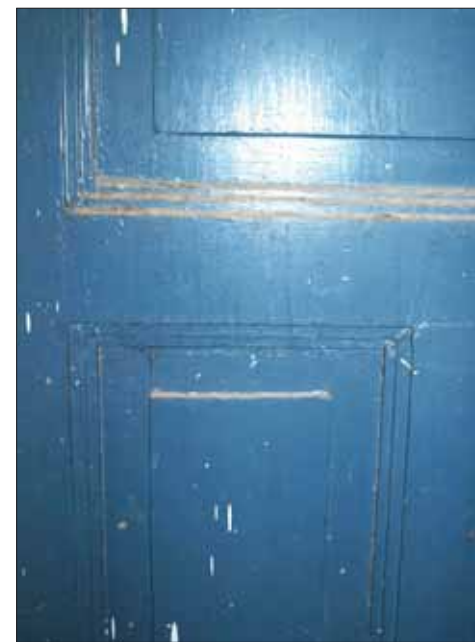
Umístění prvků v budově: 314.1

Základní rozměry: 860 x 2120 mm

obnovit povrchovou úpravu a repasovat rám, ošetřit kování, zhotovit kopie původních klik

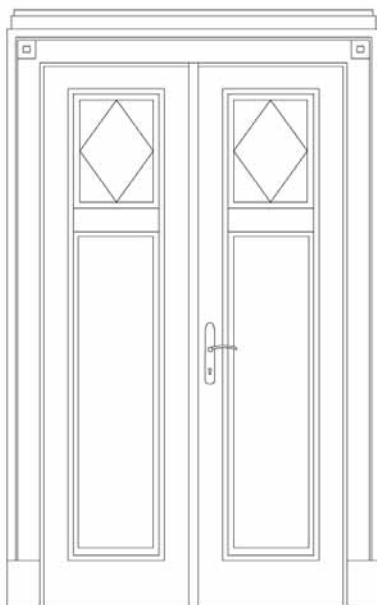
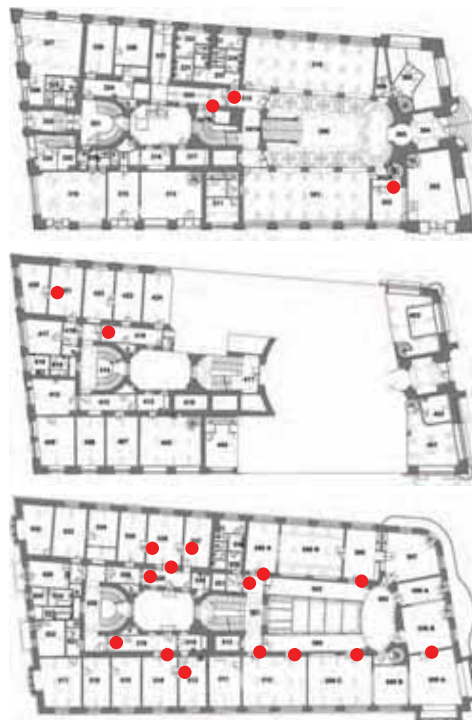
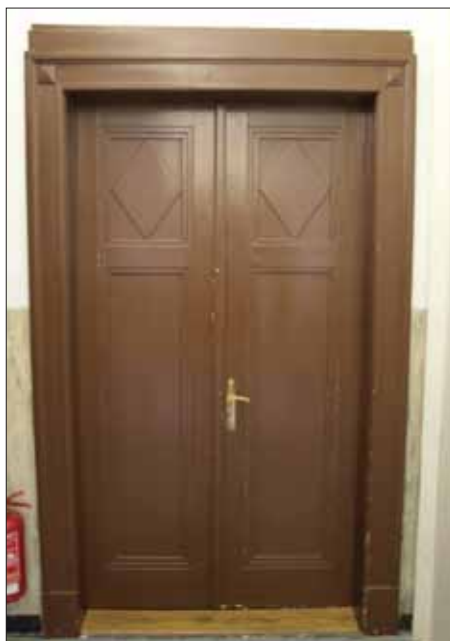
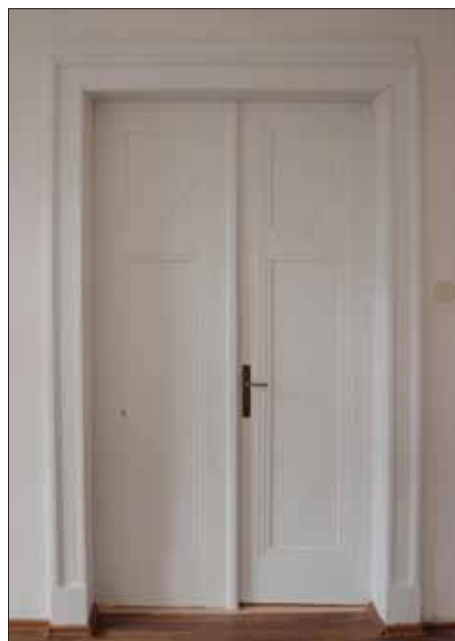
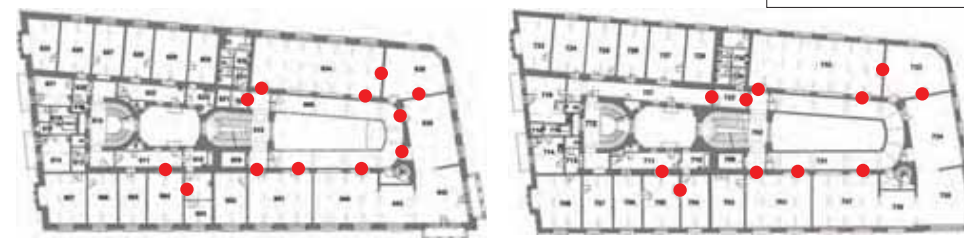
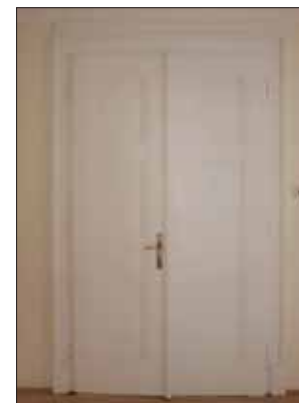
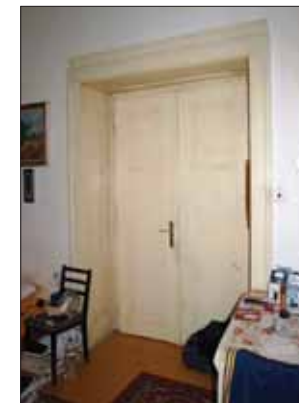
Základní rozměry: 1310 x 2450 mm

**Stav:** u většiny dveří vcelku dobrý s poškozenou povrchovou úpravou, u některých chybí části původního kování (viz tabulky)

zhotovit tvarové i materiálové kopie chybějícího kování (zejména ve veřejných prostorech, u polstrovaných křídel toto odstranit a obnovit původní povrchovou úpravu (fládr) – v ideálním případě i v bytové části. U dveří ve veřejných prostorech se syntetickým nátěrem doporučeno zjistit původní úpravu zjišťovacími restaurátorskými sondami.

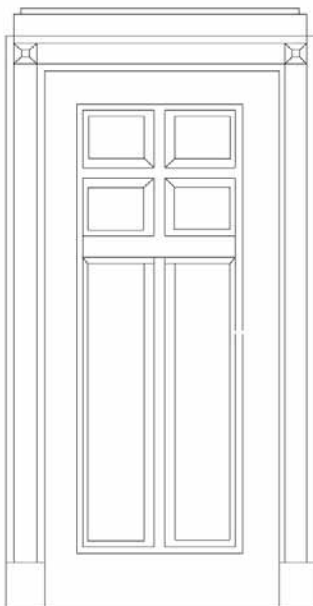
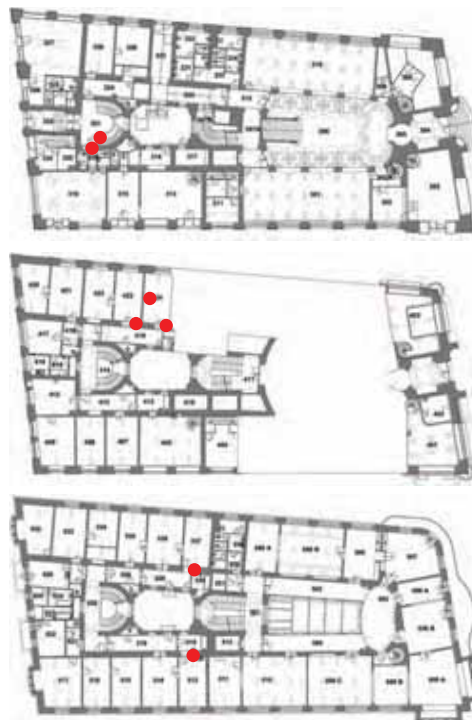
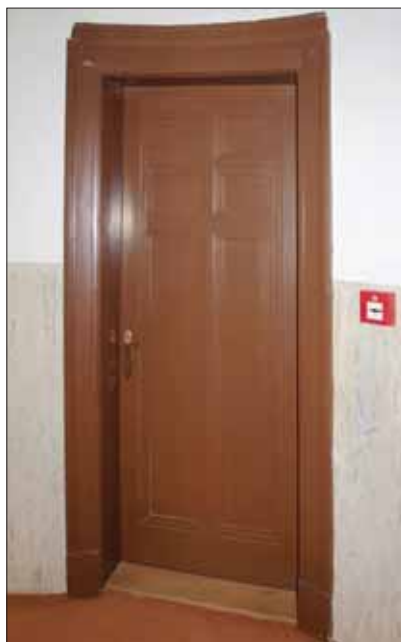
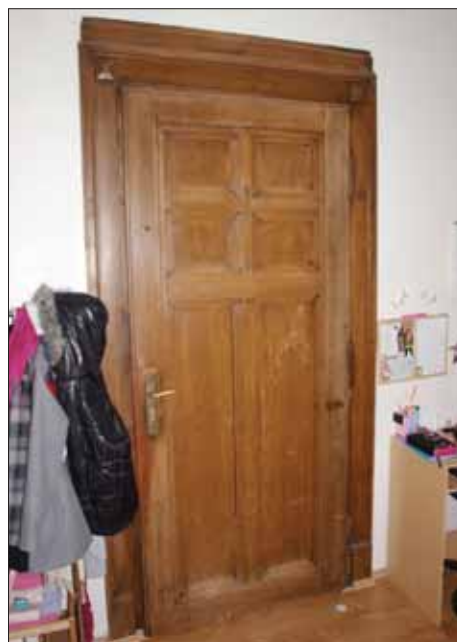
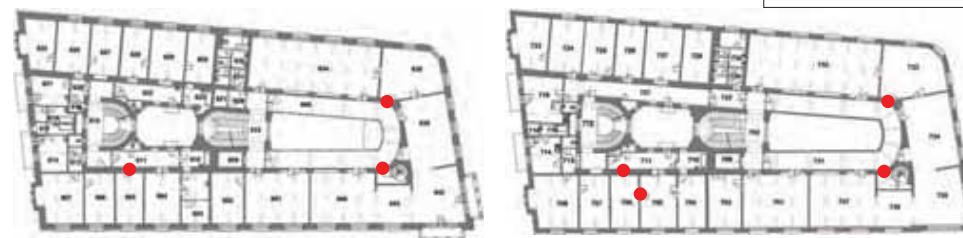
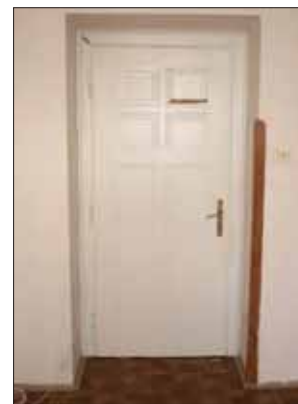
Umístění prvků v budově: 321.2, 321.3, 423.1, 424.1, 424.2, 513.1, 537.1, 638.2, 643.1, 605.1, 705.3, 706.1, 733.1, 736.1, 814.1, 819.1, 820.1

Schéma prvku  
Základní rozměry: 900 x 2200 mm

**Základní popis prvku:** jednokřídlé dveře z měkkého dřeva rámové konstrukce. Rám dveří je na rubové i lícové straně po vnějším obvodu zvýrazněn zaoblenou hranou, na vnitřní straně je lemovaný dvakrát ustoupenou lištou. V horní části je členěný do kříže s čtyřmi hladkými čtvercovými kazetami, ve spodní části dvě hladké svislé obdélné kazety – všechny zapuštěné. Dveře mají dřevěné obložení ostění na vnitřní hraně s jednoduchou lištou, po vnějším obvodu s profilovanou lištou. Obložení ostění u paty s hladkými patkami, v nadpraží s rovnou hladkou deskou, v koutech nadpraží je obloženo zvýrazněno diamantováním. Původní povrchová úprava fládr, z větší části jsou novodobě přetřeny syntetickým nátěrem bílé (v bytové části) a hnědé barvy (veřejné prostory).

**Kování:** na všech dveřích kovové závěsy s půlkulatou hlavou. Na dveřích ve veřejných prostorech štítky z leštěné mosazi, ve spodní části se zkosenými hranami, v horní části s mírně odsazeným zaobleným zakončením. Spodní část štítků hladká, vrchní zvrásněná, zvýrazněná hladkými secesními kartušemi lemovanými festony v iluzivním ztvárnění vavřínových ratolestí. Ke dveřím jsou přišroubovány vruty ze stejného materiálu. Klíčové dírky se záklopkami stejného tvaru jako štítky. Kliky ze stejného materiálu jako štítky, pákové prohnuté, na lícové straně zvýrazněné stejnými reliéfními ratolestmi jako festony štítků. V bytové části jednoduché obdélné štítky se segmentovým zakončením, záklopy klíčových dírek stejného tvaru, kliky pákové mírně prohnuté – vše rovněž z leštěné mosazi.

**Stav:** u většiny dveří vcelku dobrý s poškozenou povrchovou úpravou, u některých chybí části původního kování (viz tabulky)

**Náměty na obnovu:** zhotovit tvarové i materiálové kopie chybějícího kování (zejména ve veřejných prostorech, u polstrovaných křidel toto odstranit a obnovit původní povrchovou úpravu (fládr) – v ideálním případě i v bytové části. U dveří ve veřejných prostorech se syntetickým nátěrem doporučeno zjistit původní úpravu zjišťovacími restaurátorskými sondami.
