## **GALERIE MODERNÍHO UMĚNÍ čp HRADEC KRÁLOVÉ čp. 139 – 140**

**Inventarizace architektonických,  
uměleckořemeslných  
a řemeslných prvků**

říjen – prosinec 2012

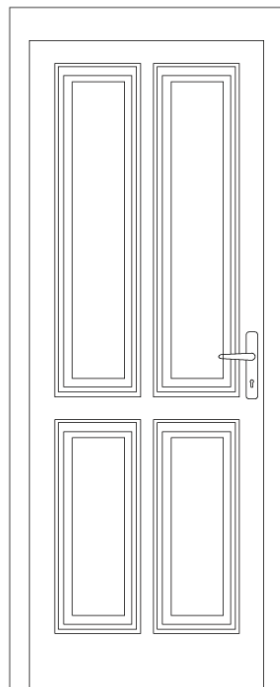
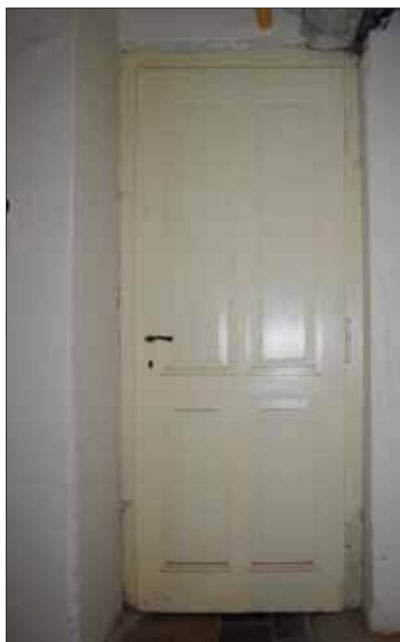
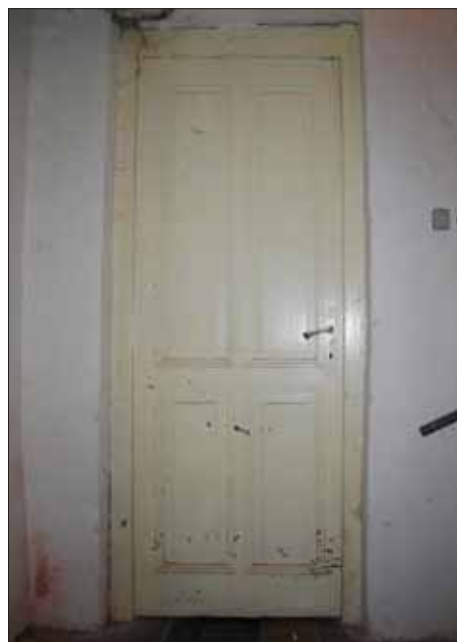
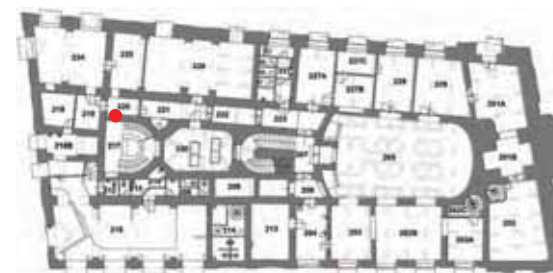
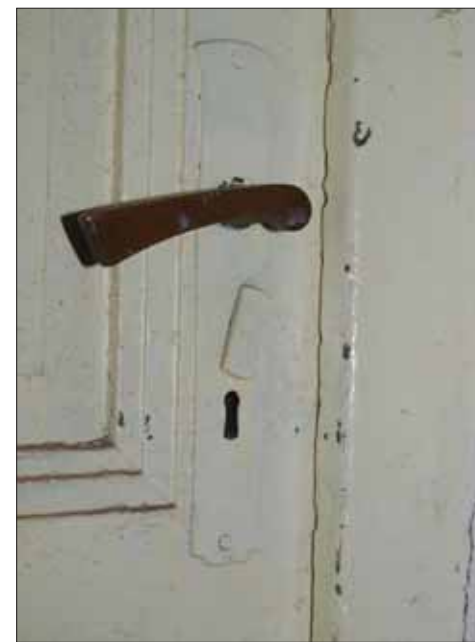
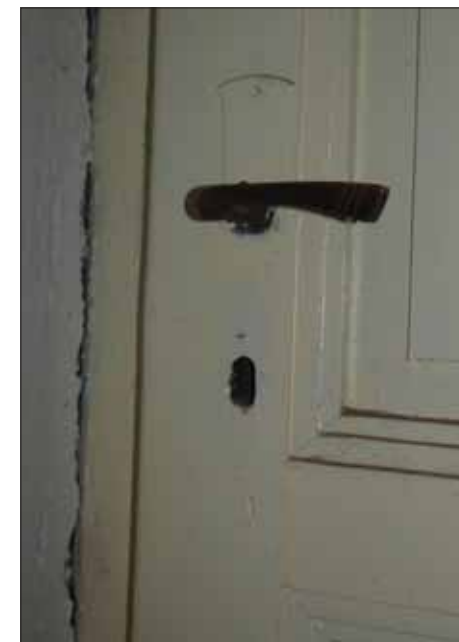
Umístění prvků v budově: 220.1

Základní rozměry: 790 x 2160

obnovit povrchovou úpravu, popř. zhotovit kopii odlomeného štítku

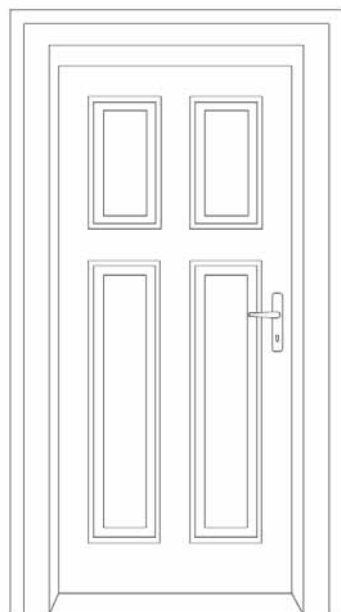
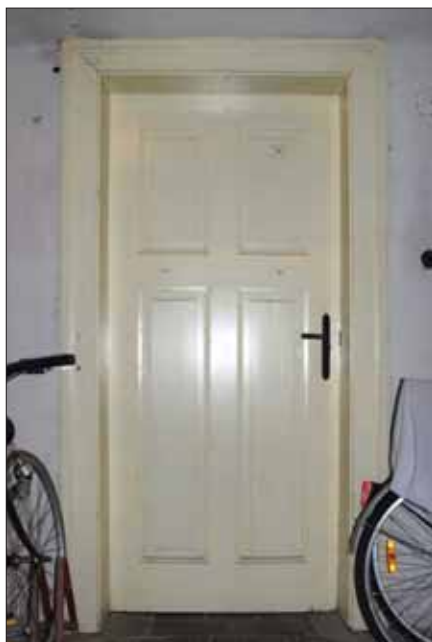
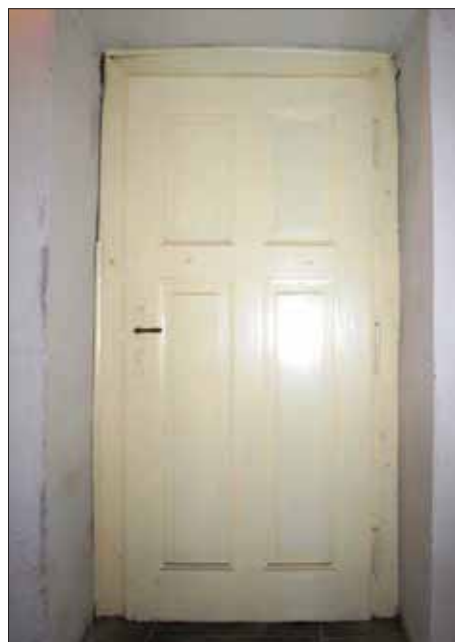
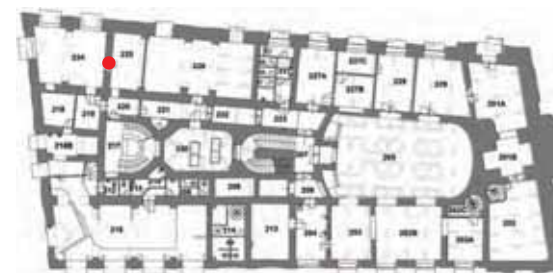
Umístění prvků v budově: 225.1

Základní rozměry: 890 x 2010

vcelku dobrý, bez poškození

ponechat stávající stav, popř. obnovit povrchovou úpravu

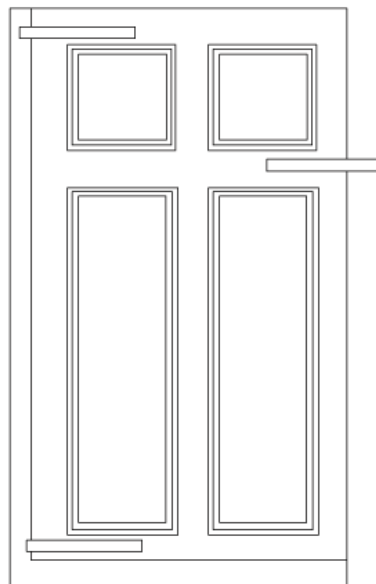
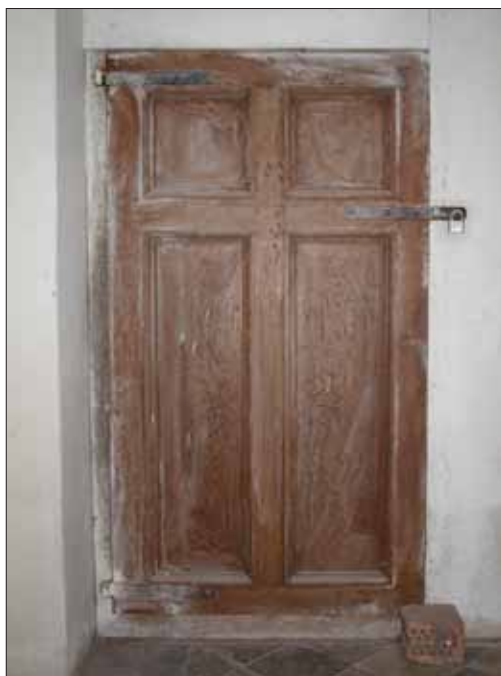
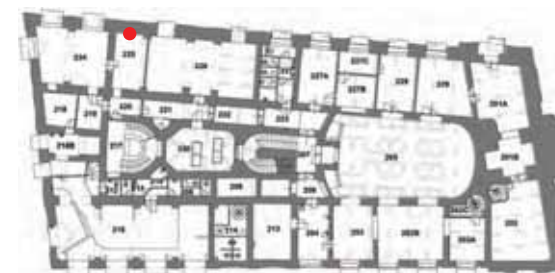
Umístění prvků v budově: 225.2

Základní rozměry: 800 x 1600 mm

znečištěné bílením, jinak bez poškození

očistit a ponechat stávající stav

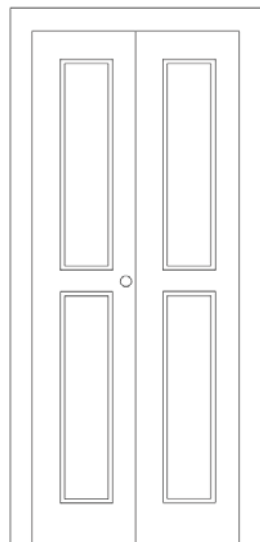
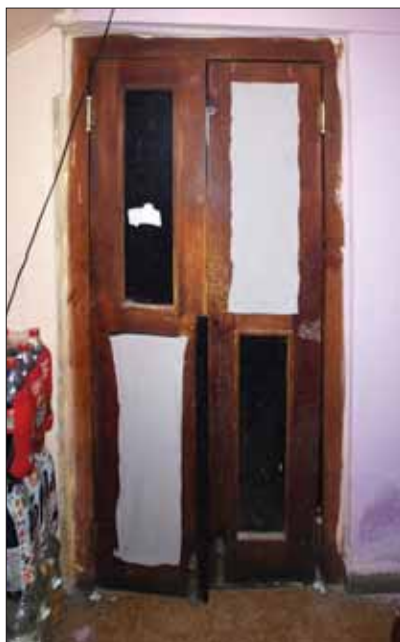
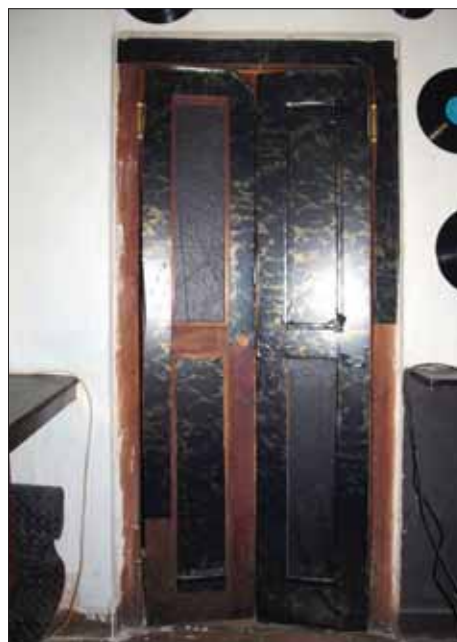
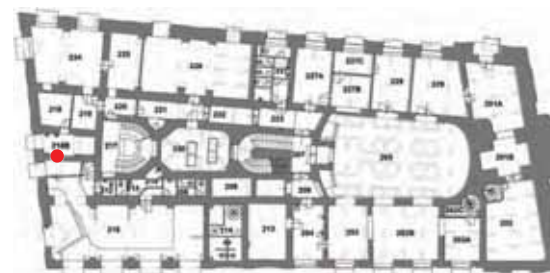
Umístění prvků v budově: 216.2

Základní rozměry: 800 x 1970

vcelku dobrý, poškozená povrchová úprava

obnovit povrchovou úpravu, ve srovnání s ostatními prvky je památková hodnota těchto dveří nižší

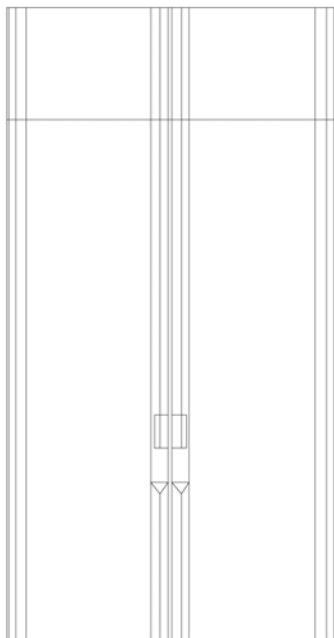
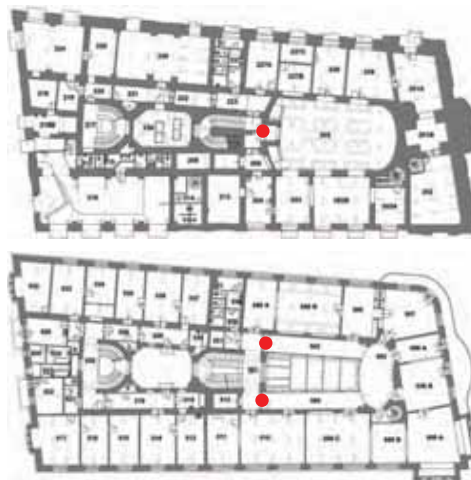
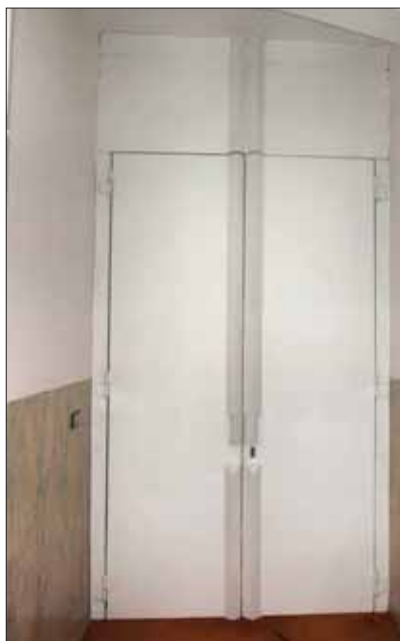
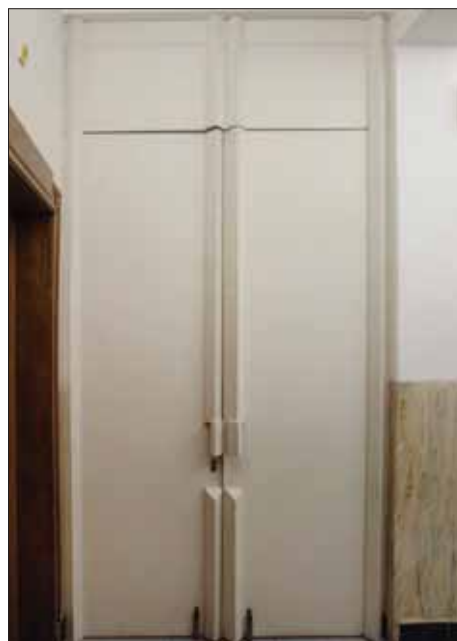
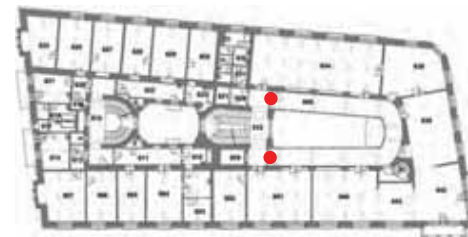
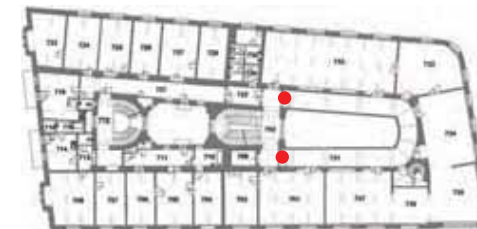
206.1, 502.1, 504.1, 608.1, 608.2, 731.1, 731.2

Základní rozměry: 1710 x 1970 mm

vcelku dobrý, poškozená povrchová úprava

dveře lze odstranit

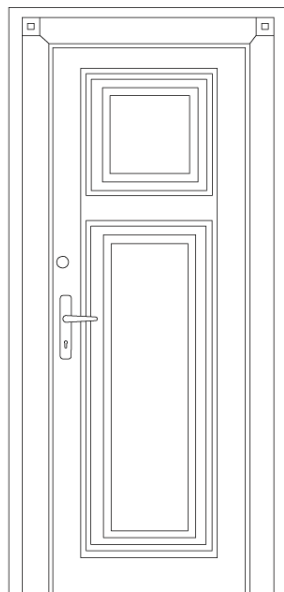
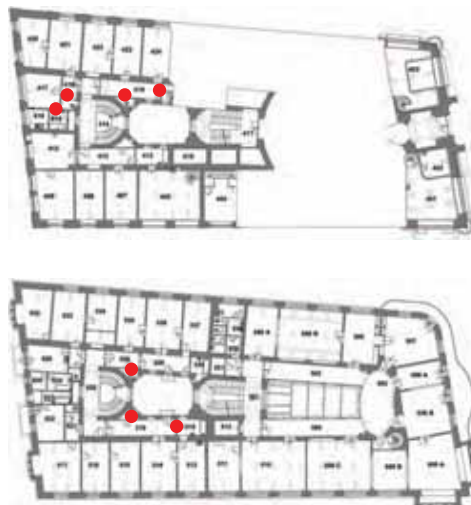
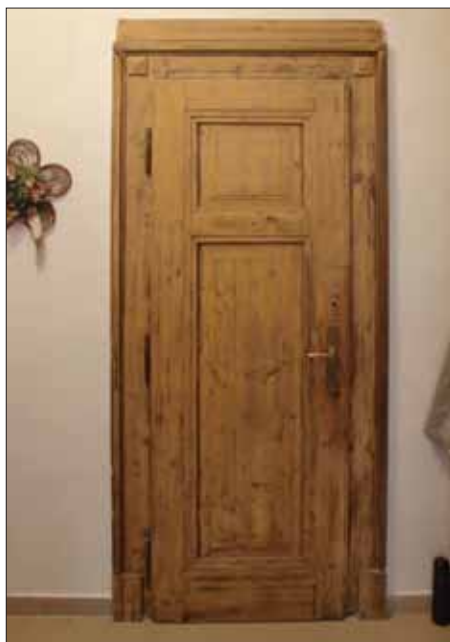
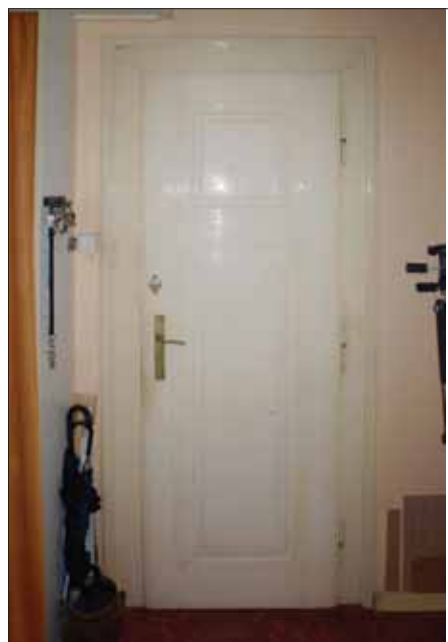
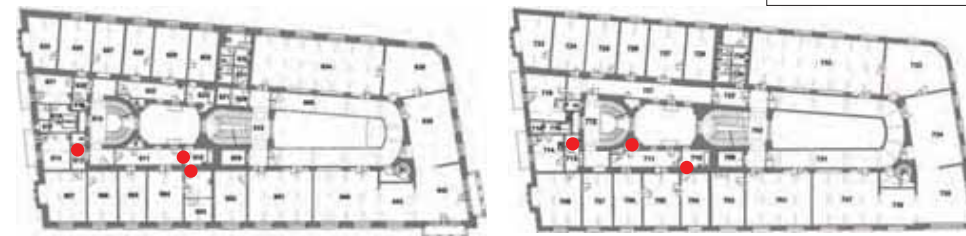
Umístění prvků v budově: 415.1, 418.2, 419.2, 419.3, 518.1, 519.2, 528.2, 603.1, 610.1, 611.2, 613.2, 704.1, 711.3, 713.2, 814.2

Schéma prvku  
Základní rozměry: 700 x 2080 mm

u většiny dveří vcelku dobrý s poškozenou povrchovou úpravou, u některých chybí části původního kování (viz tabulky)

zhotovit tvarové i materiálové kopie chybějícího kování, v ideálním případě obnovit původní povrchovou úpravu (fládr), lze ponechat i stávající, u záchodových dveří dbát na zachování funkčnosti pojistných zámků

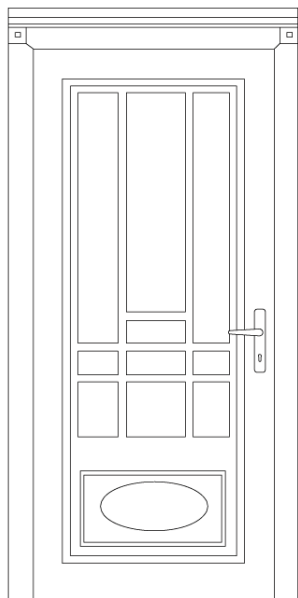
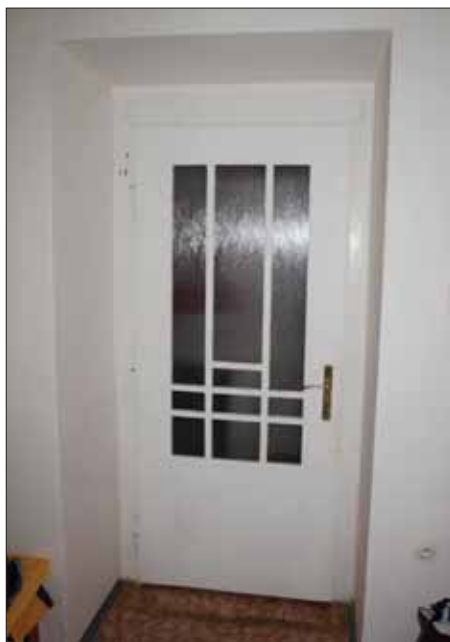
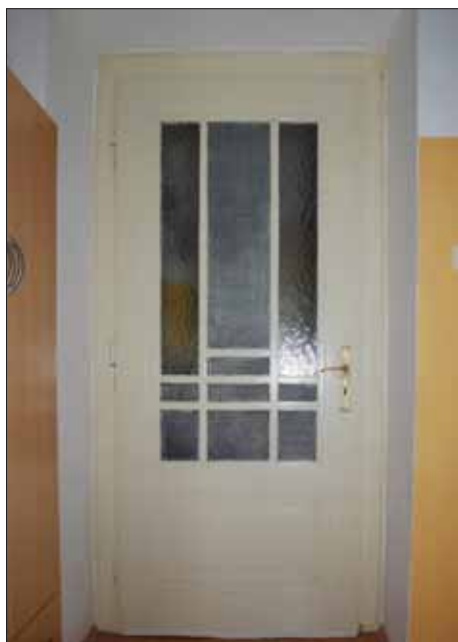
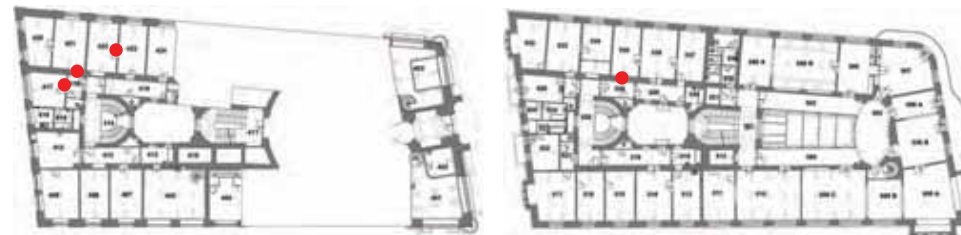
Umístění prvků v budově: 417.1, 421.1, 422.1, 535.2

**Základní popis prvku:** jednokřídlé dveře z měkkého dřeva. Konstrukce dveří rámová, rám vodorovně předělený na dvě části, po vnějším obvodu s odsazenou zaoblenou hranou, po vnitřním s dvakrát ustoupenou lištou. Ve spodní části rámu vystupuje na obou stranách křídla obdélná kazetová výplň lemovaná lištou, v centrální části zvýrazněná elipsou. Vrchní část dveřních křídel je latěmi členěná na deset nestejně velkých prosklených polí. Zasklení vzorovaným lisovaným sklem na polodrážku s překrytím latí. Dřevěné obložení ostění na lícové i rubové straně lemované profilovanou lištou, na lícové straně u paty s hladkými patkami, v nadpraží rovná hladká deska, v koutech nadpraží je na lícové straně obložení zvýrazněno diamanty. Všechny dveře přetřeny syntetickým nátěrem bílé barvy.

**Stav:** u většiny dveří vcelku dobrý s poškozenou povrchovou úpravou, u některých chybí části původního kování (viz tabulky)

**Náměty na obnovu:** zhotovit tvarové i materiálové kopie chybějícího kování, v ideálním případě obnovit původní povrchovou úpravu (fládr), lze ponechat i stávající, dbát na dodržení stávajícího způsobu zasklení

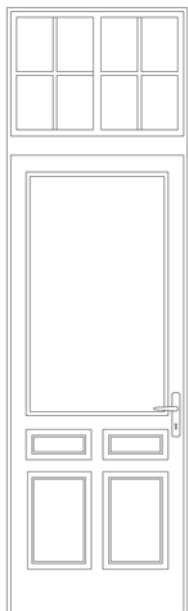
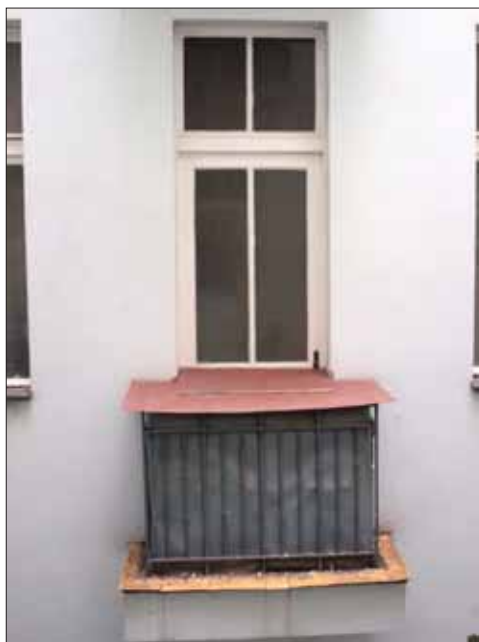
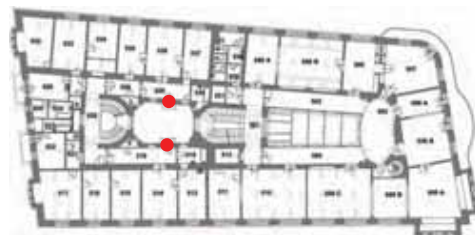
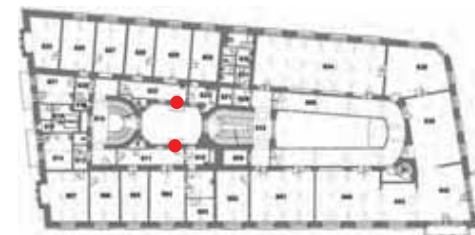
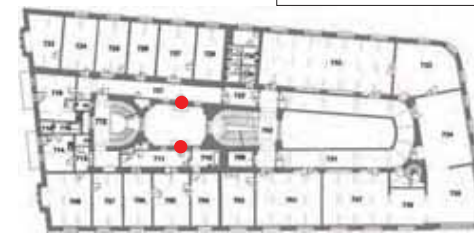
Umístění prvků v budově: 519.3, 529.3, 611.3, 622.2, 711.4, 721.3

Základní rozměry: 900 x 3200 mm

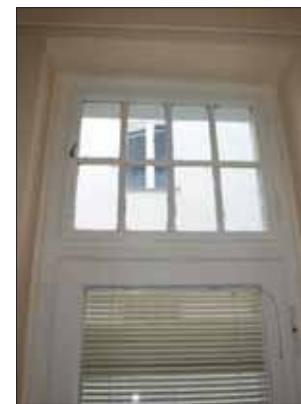
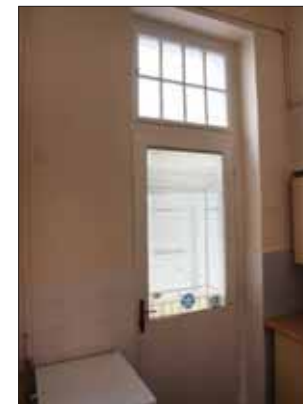
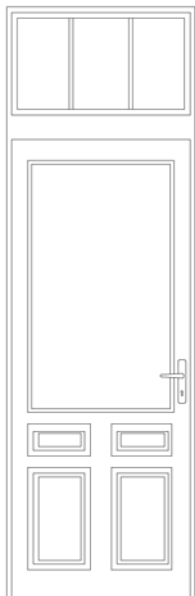
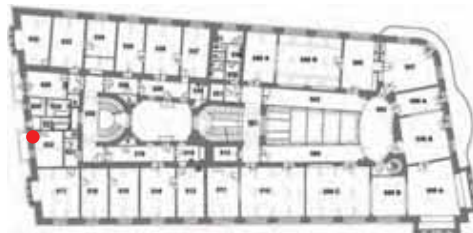
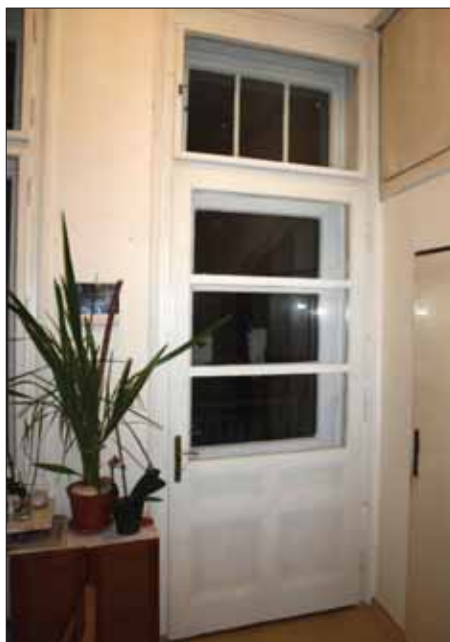
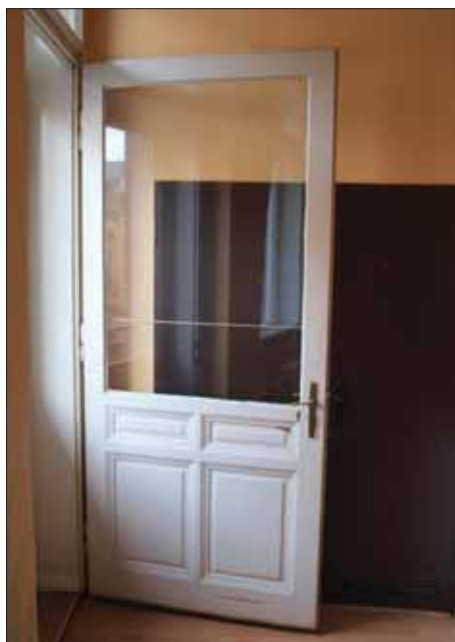
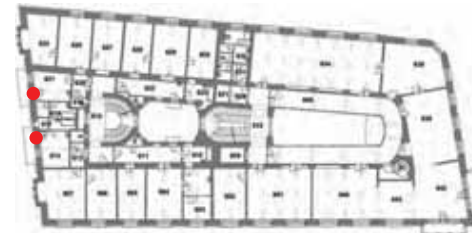
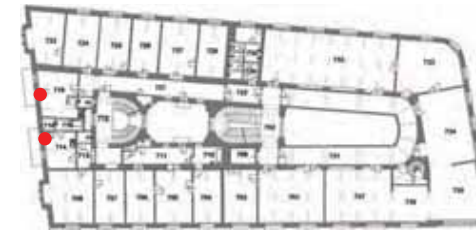
POSCHODÍ: 2NP-4NP

Stav: vcelku dobrý, u některých chybí části původního kování (viz tabulky)

Náměty na obnovu: zhotovit tvarové i materiálové kopie chybějícího kování, jinak ponechat stávající část. U dveří s dodatečným předělením zasklené plochy toto příležitostně odstranit.

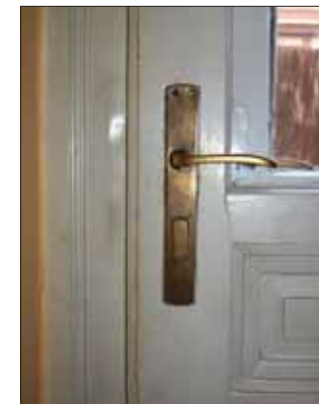
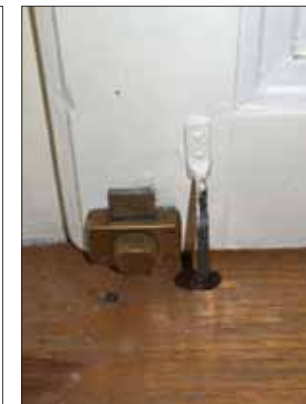
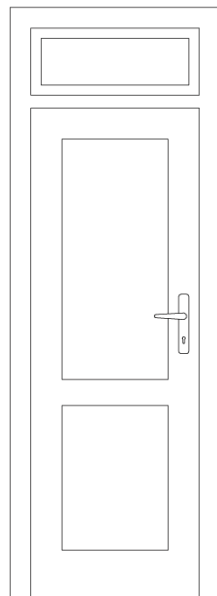
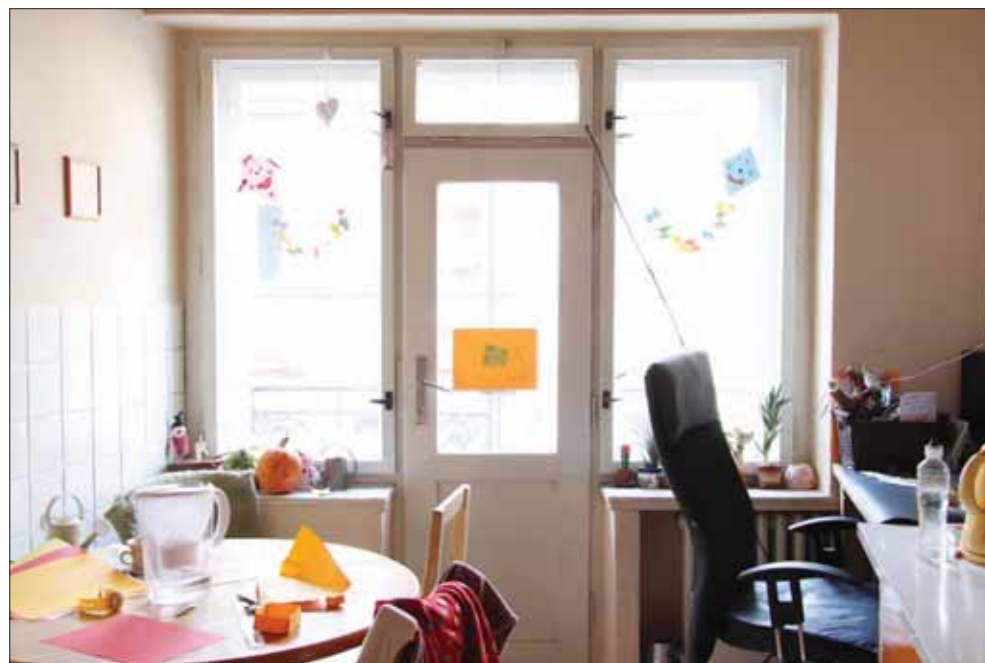
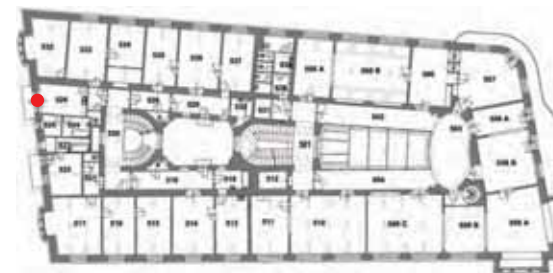
POSCHODÍ: 2NP

Stav: vcelku dobrý

Náměty na obnovu: ponechat stávající stav, v případě výměny nahradit kopii původních dveří.

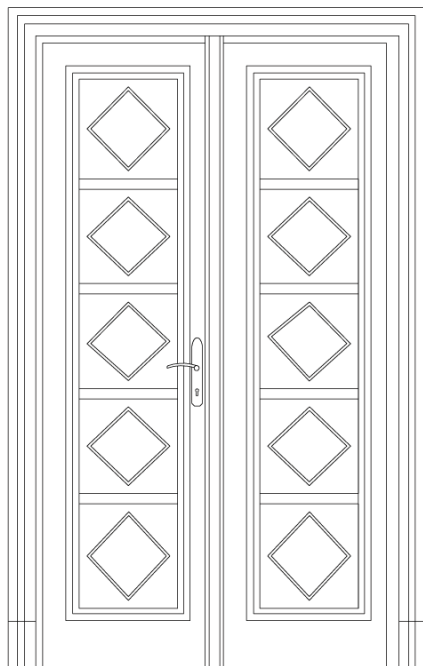
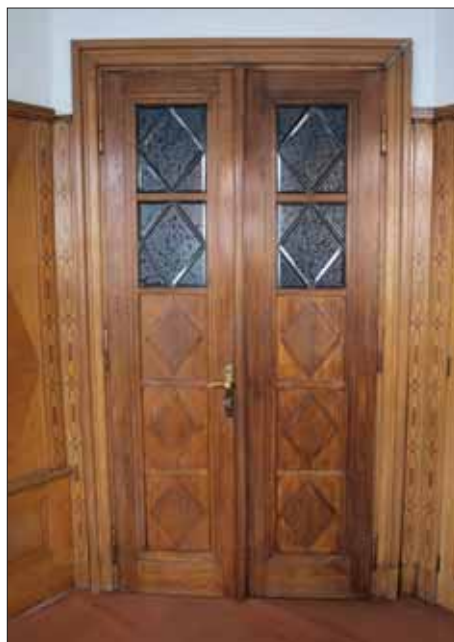
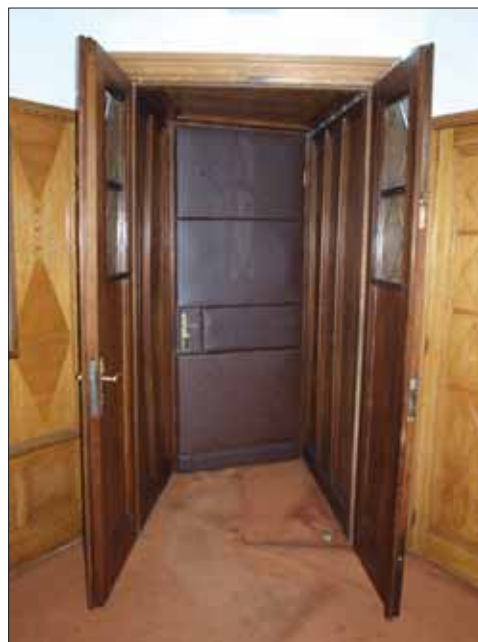
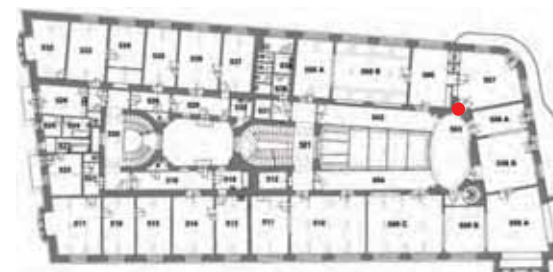
Umístění prvků v budově: 507.1

**Schéma prvku**

Základní rozměry: 1160 x 2410 mm

ponechat stávající stav, důležité zachování zasklení

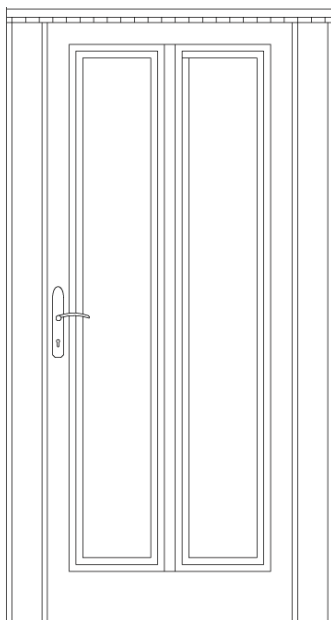
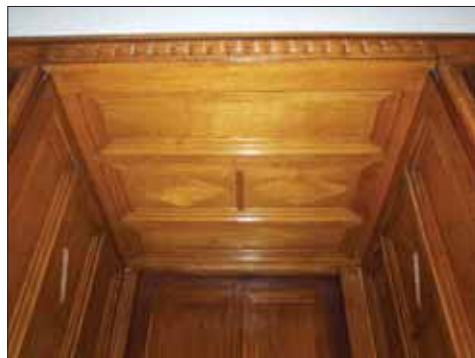
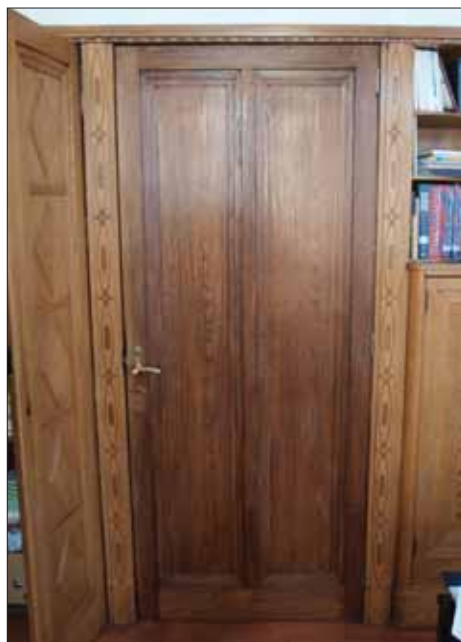
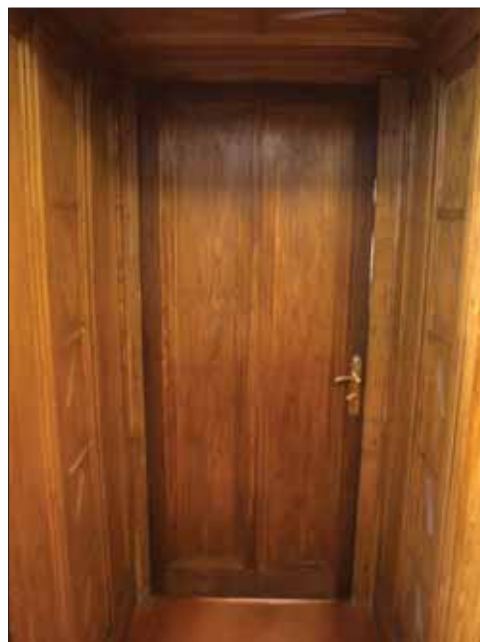
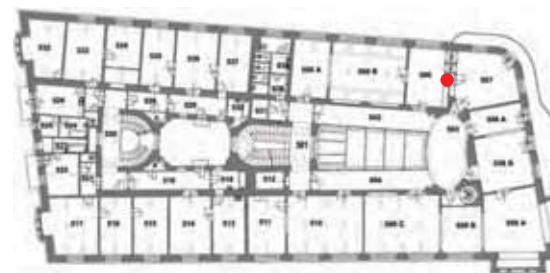
Umístění prvků v budově: 507.2

**Schéma prvku**

Základní rozměry: 890 x 2200 mm

ponechat stávající stav

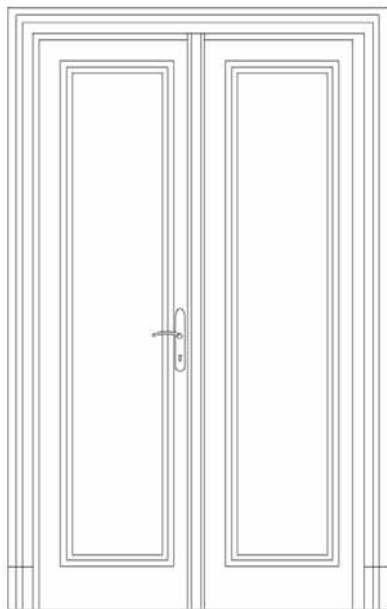
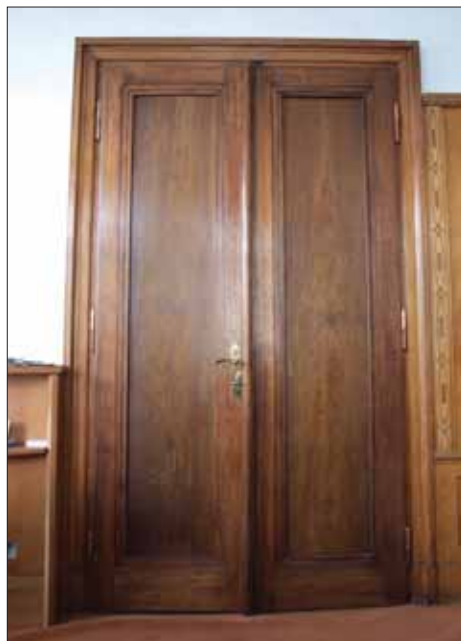
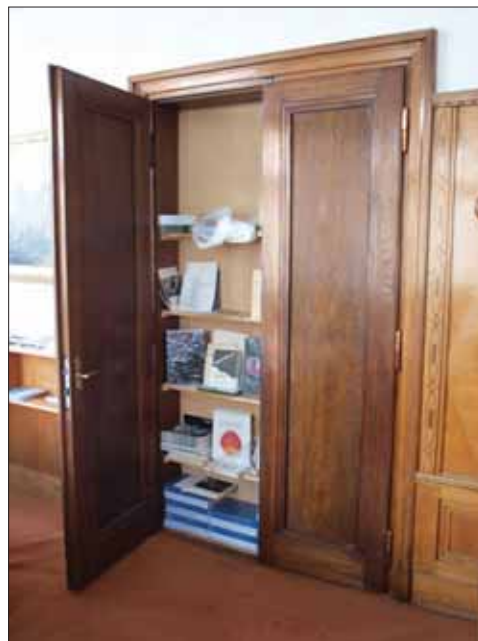
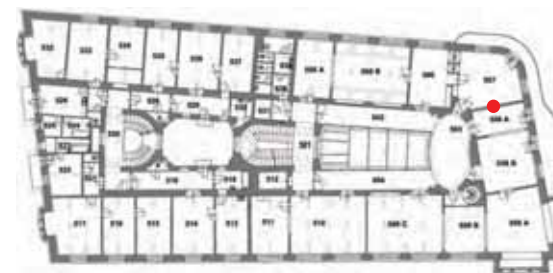
Umístění prvků v budově: 507.4

**Schéma prvku**

Základní rozměry: 1300 x 2410 mm

Stav: vcelku dobrý

Náměty na obnovu: ponechat stávající stav

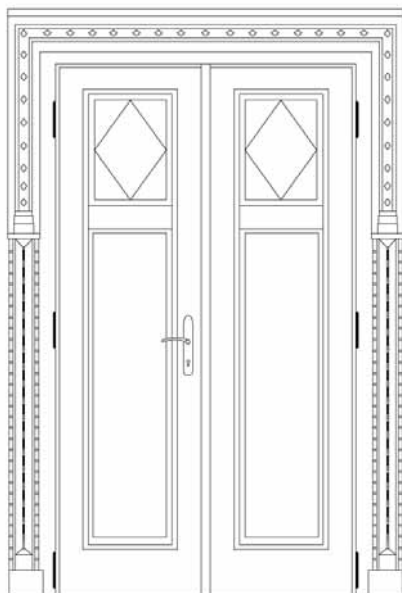
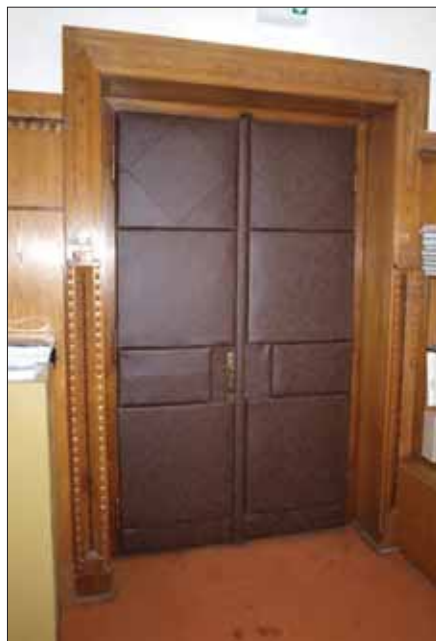
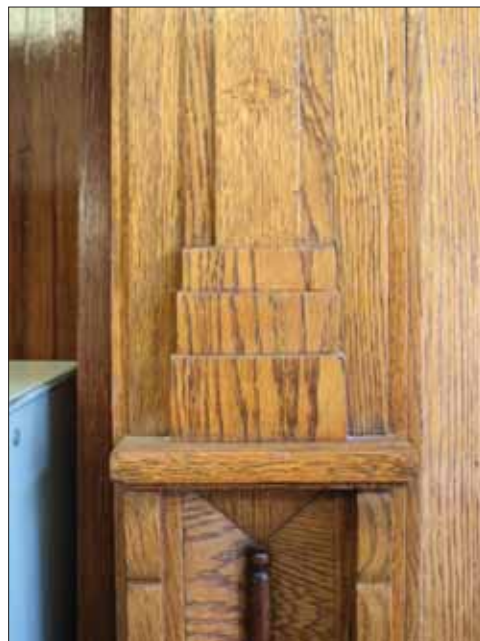
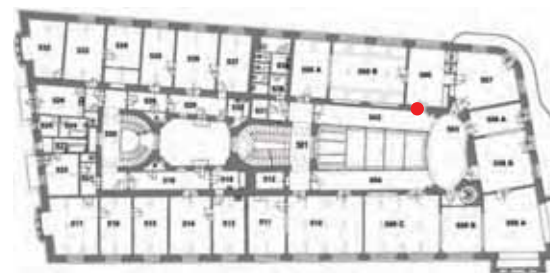
Umístění prvků v budově: 506.1

**Schéma prvku**

Základní rozměry: 1300 x 2400 mm

nevhodné pobití lícové strany, poškozená povrchová úprava

odstranit pobití lícové strany, obnovit povrchovou úpravu (sladit s výplněmi ostatních dveří podobného typu, tj. D-13)

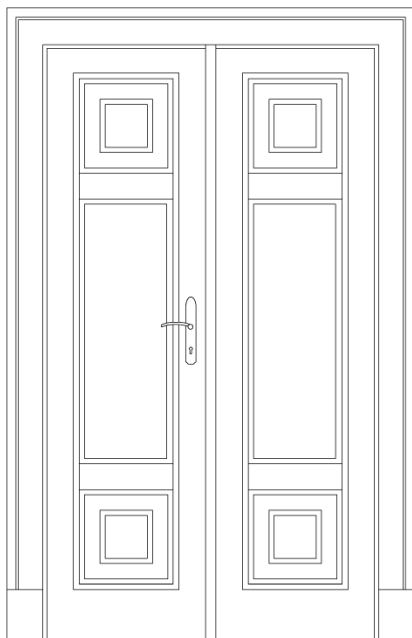
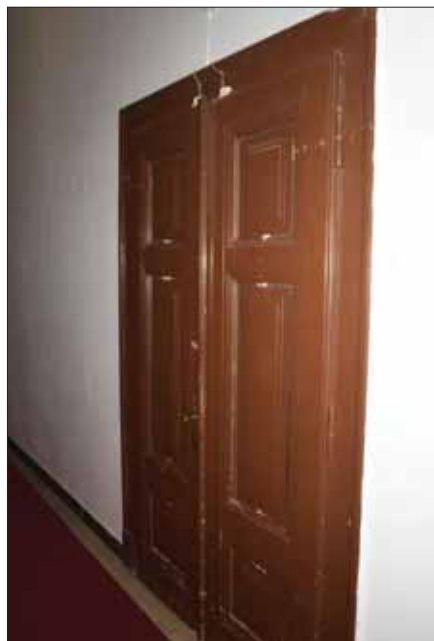
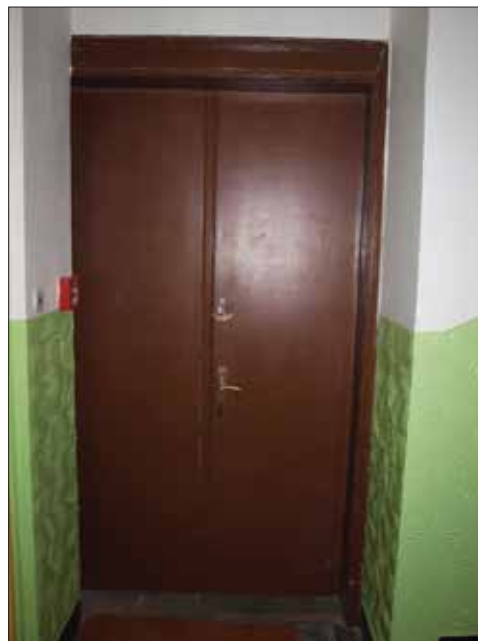
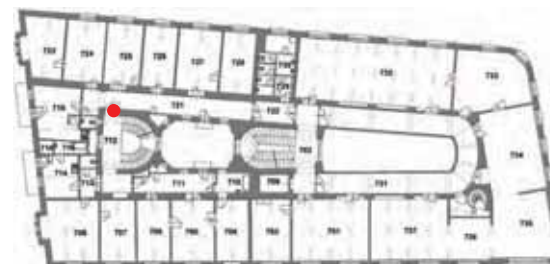
Umístění prvků v budově: 721.1

**Schéma prvku**

Základní rozměry: 1300 x 2400 mm

nevhodné pobití lícové strany, poškozená povrchová úprava

odstranit pobití lícové strany, obnovit povrchovou úpravu (sladit s výplněmi ostatních dveří podobného typu, tj. D-13)

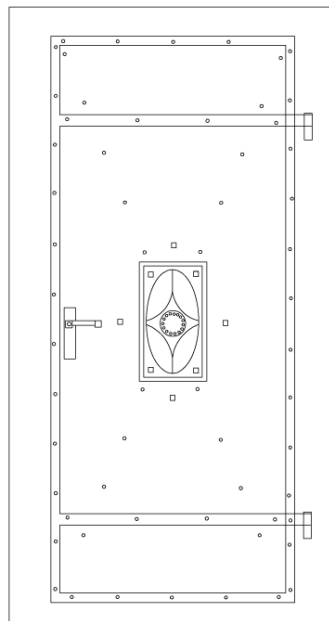
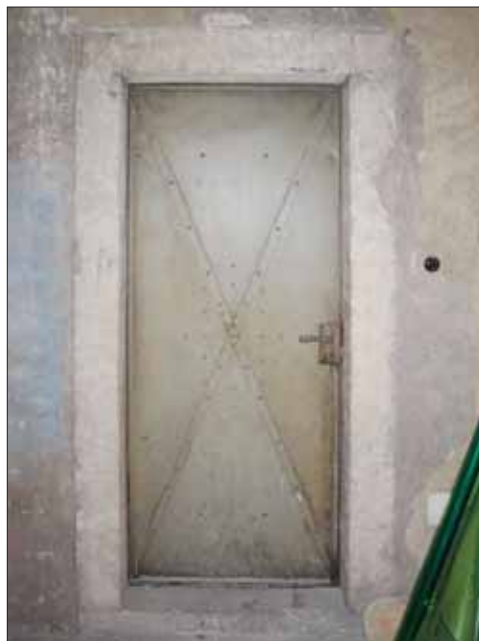
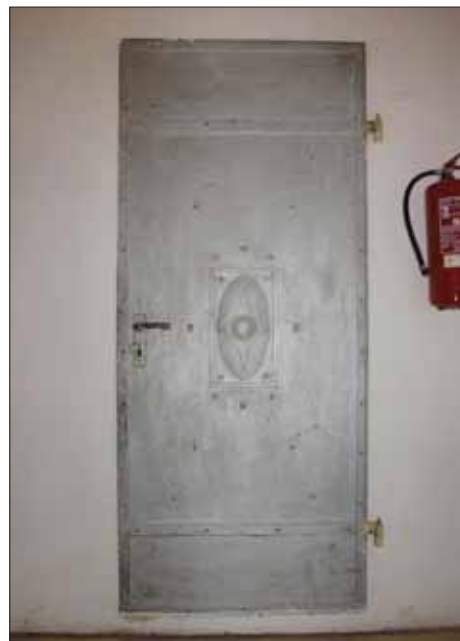
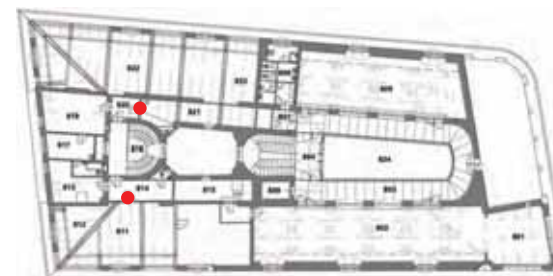
Umístění prvků v budově: 811.1, 821.1

**Schéma prvku**

Základní rozměry: 900 x 2100 mm

Stav: vcelku dobrý

Náměty na obnovu: ponechat stávající stav, důležité zachování in situ

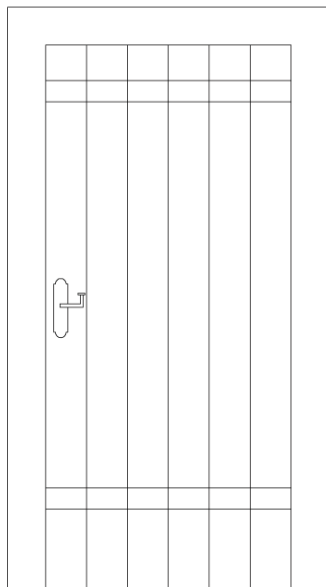
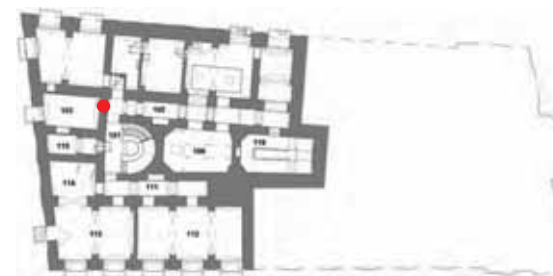
Umístění prvků v budově: 103.1

**Stav:** poškozená povrchová úprava, zrezivělé kování

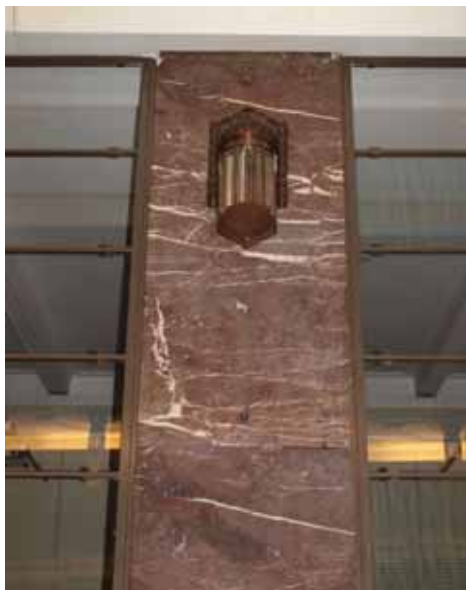
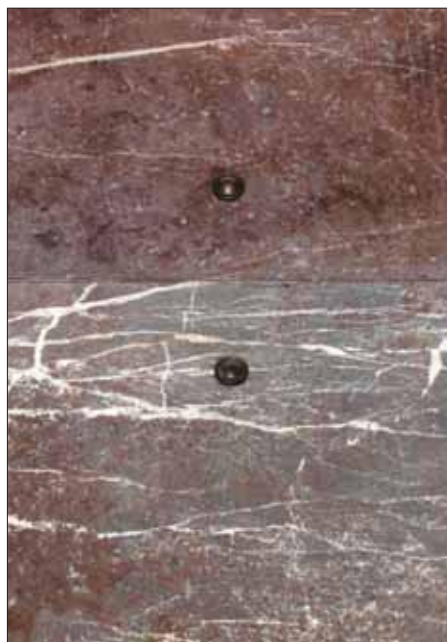
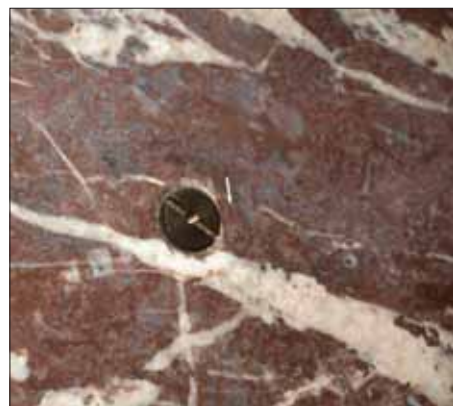
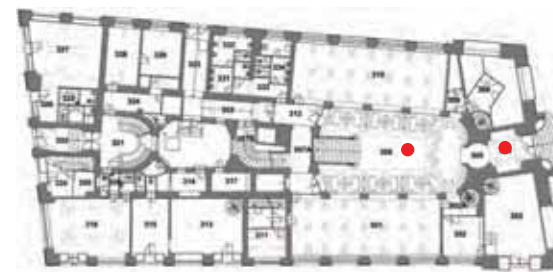
přízemí, hlavní vstupní chodba 304 a hlavní vstupní sál 306

vcelku dobrý, některé desky místy s vlasovými trhlinami. V hlavním sále 306 několik desek za výstavními panely chybí, ztratily se během poslední rekonstrukce, místy chybí měděné krytky uchycení

doplnit chybějící desky za panely a měděné krytky uchycení, nejlépe materiálově shodnými kopiemi, jinak ponechat stávající stav.

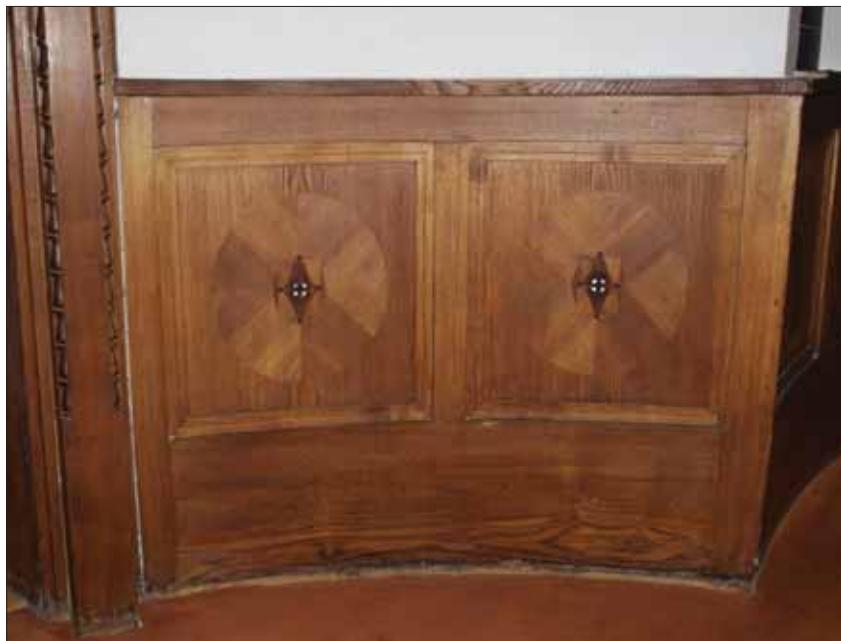
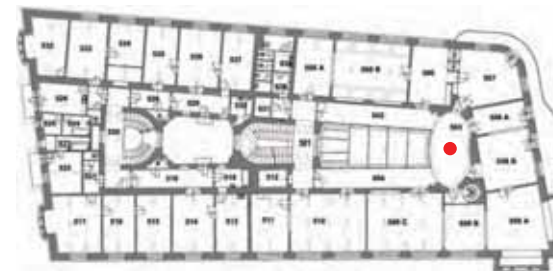
chodba před ředitelskou kanceláří v prvním patře 503

vcelku dobrý, nad podlahou poškozená povrchová úprava

obnovit povrchovou úpravu soklu, jinak ponechat stávající stav. V případě většího zásahu doporučen restaurátor.

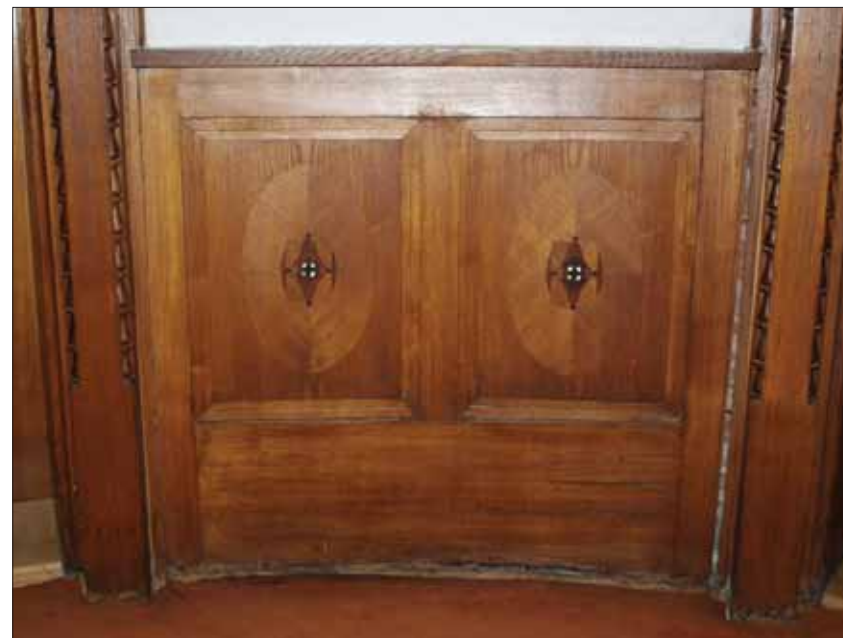
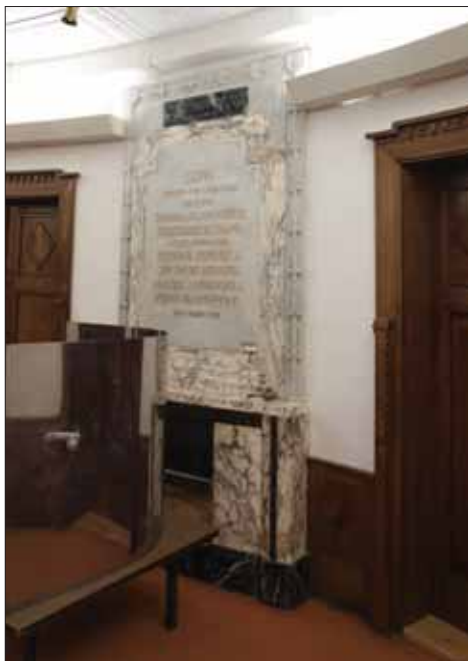
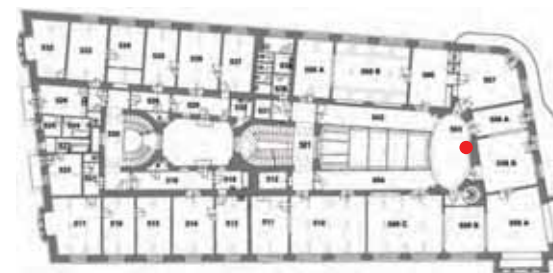
jižní stěna chodby před ředitelskou kanceláří  
v prvním patře 503

**Stav:** dobrý, bez poškození

**Náměty na obnovu:** ponechat stávající stav

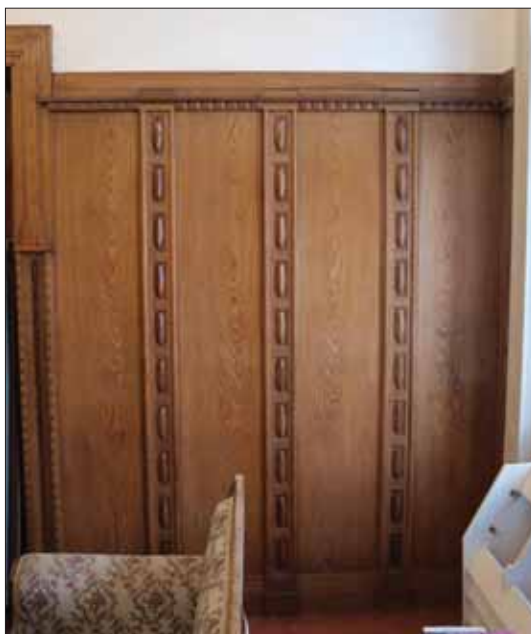
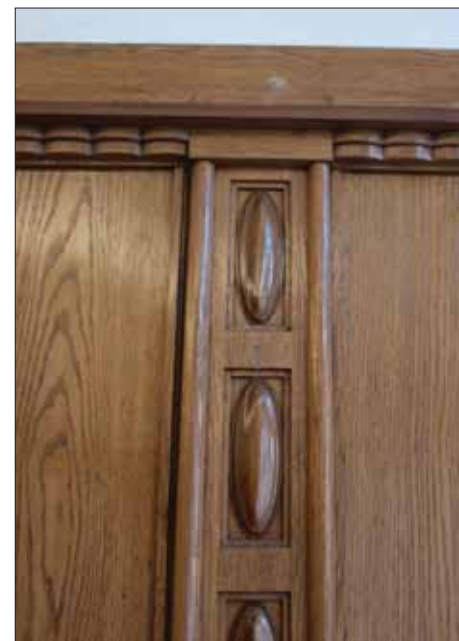
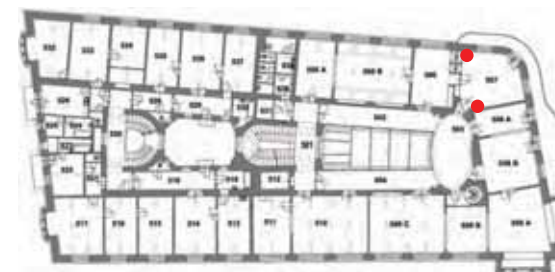
**Umístění prvků v budově:**  
východní a západní stěna ředitelny 507

vcelku dobrý, poškozené běžným opotřebením, zejména povrchová úprava u podlahy

ponechat stávající stav, popř. ošetřit povrchovou úpravu, v případě většího zásahu doporučen restaurátor:
