## **GALERIE MODERNÍHO UMĚNÍ čp HRADEC KRÁLOVÉ čp. 139 – 140**

**Inventarizace architektonických,  
uměleckořemeslných  
a řemeslných prvků**

říjen – prosinec 2012

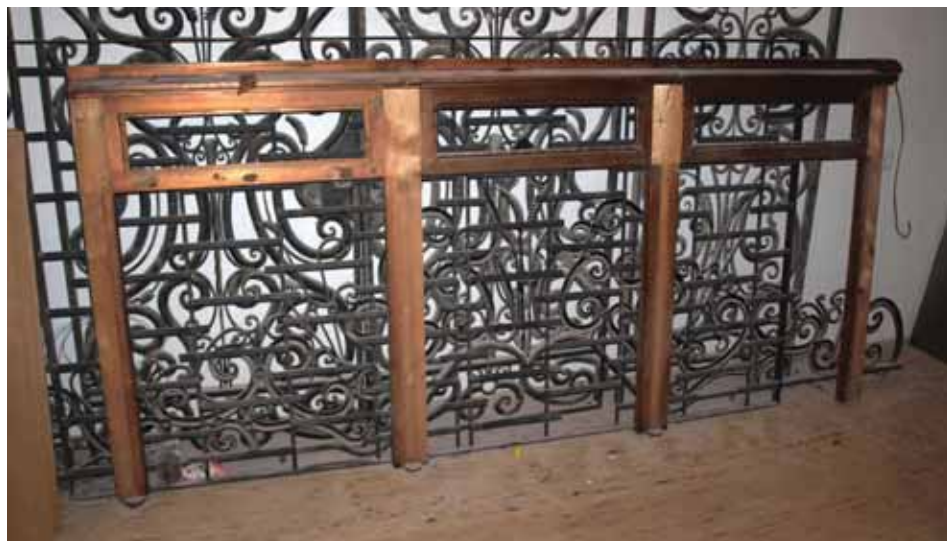
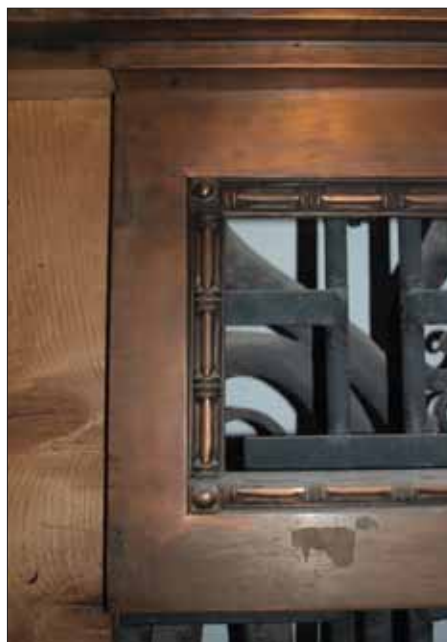
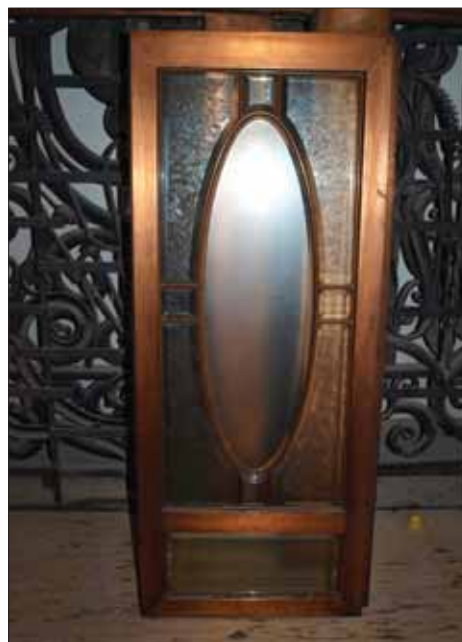
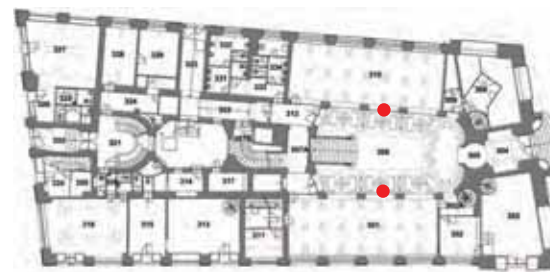
| PRVEK. | VS-1 |

2 in situ v hale 306 zakryté výstavními panely, 2 rozebrané složené v depozitáři. V depozitáři jsou složeny 2 neúplné rámy, polosloupy, 8 ks dvířek a nosníky stříšek.

stav přepážek in situ neznámý (zakryté výstavními panely a nepřístupné). Přepážky v depozitáři mají poškozené rámy – chybí dílčí dřevěné části a poměrně značná část krycích měděných prvků. Dvířka uložená v depozitáři v dobrém stavu bez poškození.

přepážky uložené v depozitáři zrekonstruovat, chybějící díly doplnit přesnými materiálovými i tvarovými kopiemi a osadit zpět na původní místo. Doporučeno provést restaurátorem, rekonstrukci konzultovat se správcem budovy (dobře znalý původní situace a umístění jednotlivých dílů).

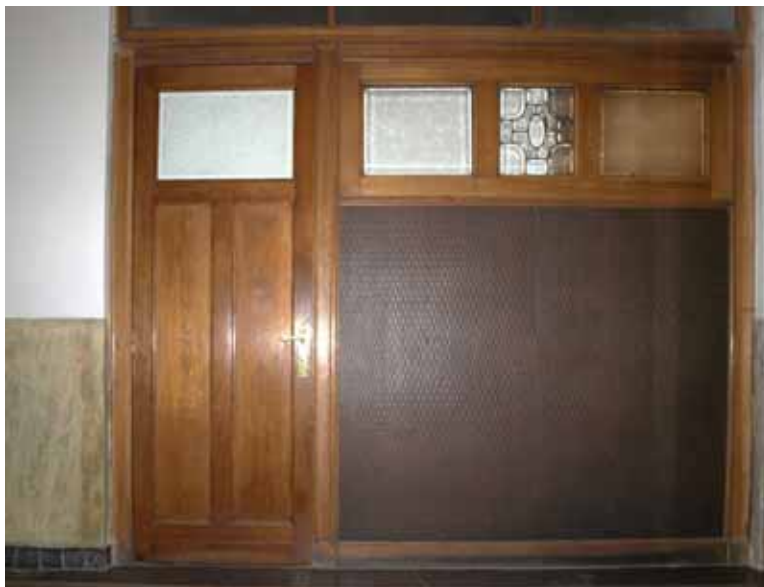
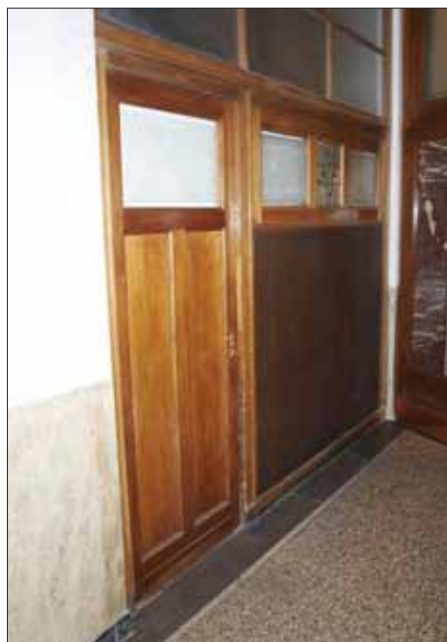
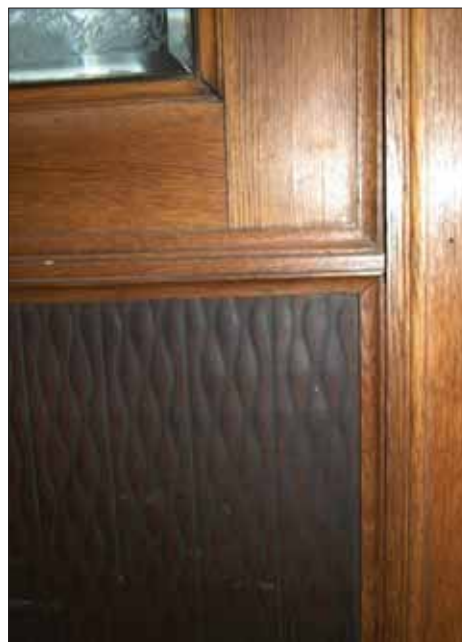
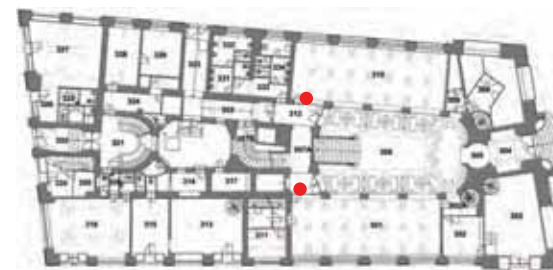
Základní rozměry: 2800 x 2300

v přízemí mezi chodbou 307A a sálem 301 a mezi chodbou 312 a sálem 310

obnovit povrchovou úpravu a připevnit uvolněné latě, v případě většího zásahu doporučen restaurátor, zejména u zasklení.

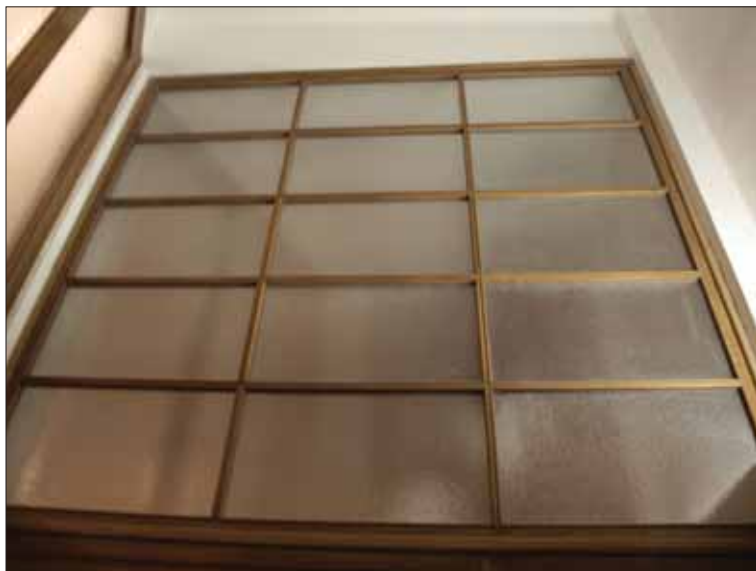
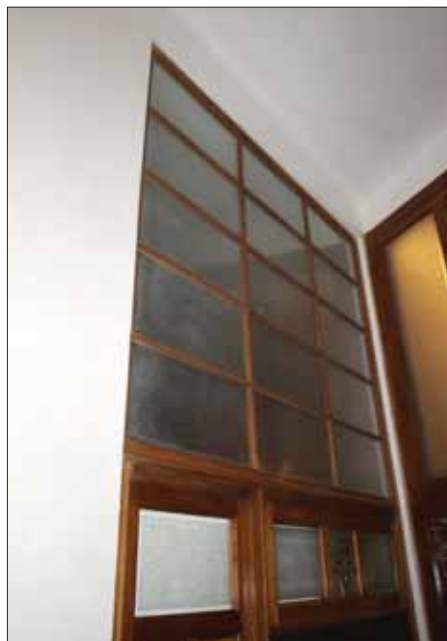
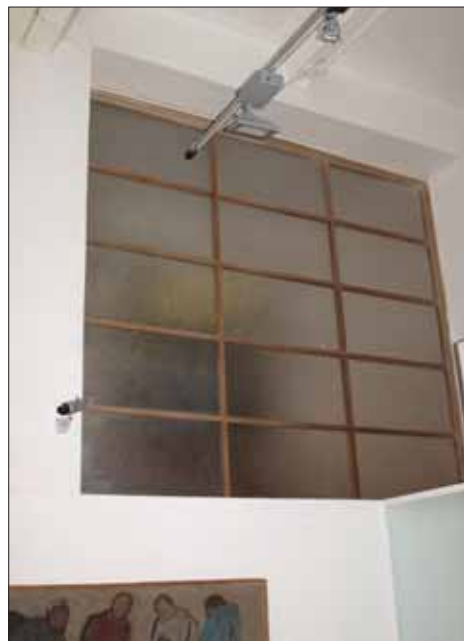
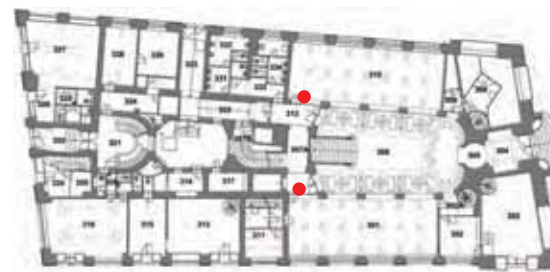
Základní rozměry: 2800 x 2300

v přízemí mezi chodbou 307A a sálem 301 a mezi chodbou 312 a sálem 310 – nad stěnami VS-2.

vcelku dobrý, zašlá povrchová úprava. Tyto díly původně vyplňovaly prostor nad bankovními překážkami mezi pilíři v sále 306, při poslední velké rekonstrukci byly nahrazeny stávajícími nadsvětlíky s železným rámem.

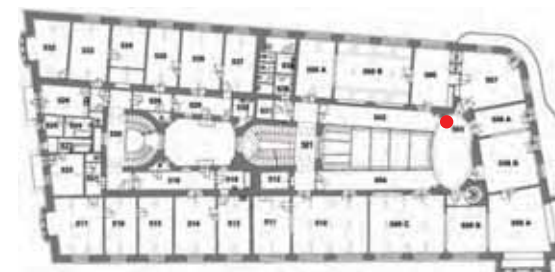
chodba před ředitelskou kanceláří v prvním patře 503

vcelku dobrý, chybí jeden držák na deštník, nad podlahou poškozená povrchová úprava soklu

obnovit povrchovou úpravu soklu, jinak ponechat stávající stav. V případě většího zásahu doporučen restaurátor.

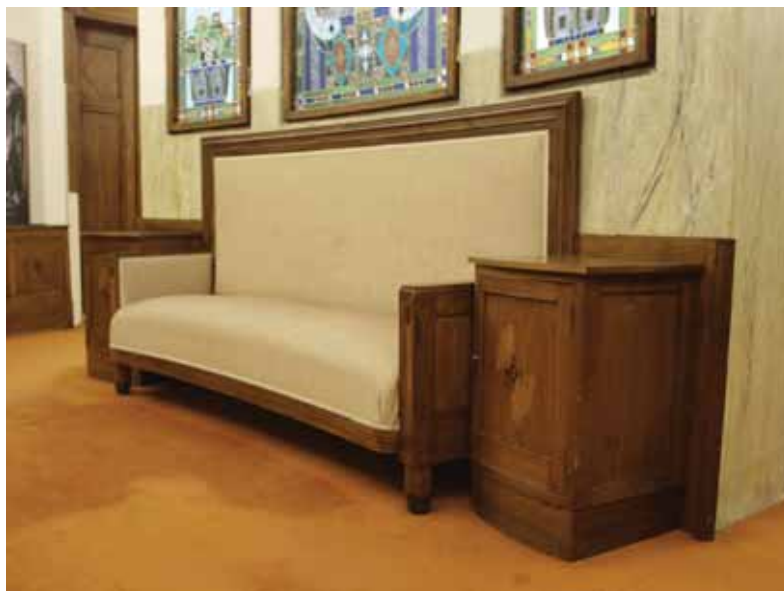
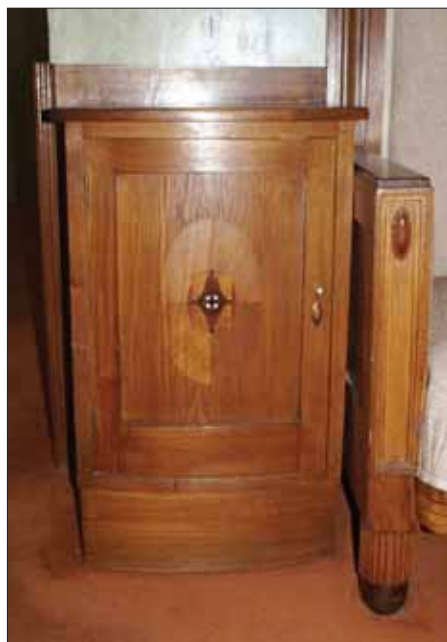
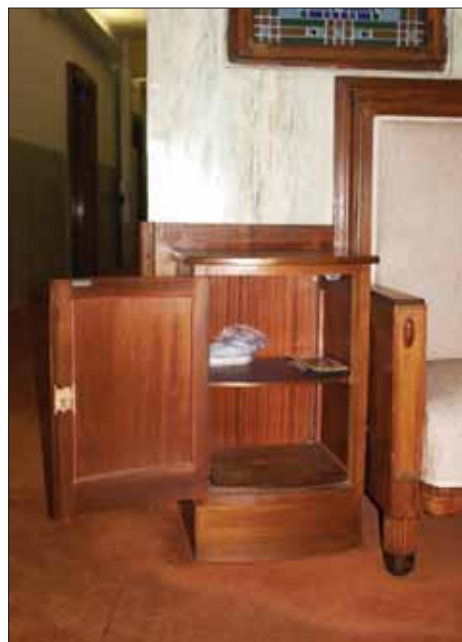
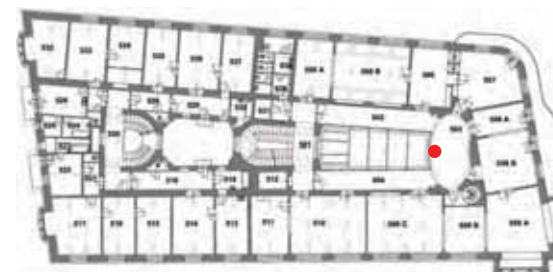
**Základní rozměry:** 3400 x 1300 mm (celá lavice), 500 x 800 mm (skříňky)

chodba před ředitelskou kanceláří v prvním patře 503

ponechat stávající stav, v případě většího zásahu doporučen restaurátor

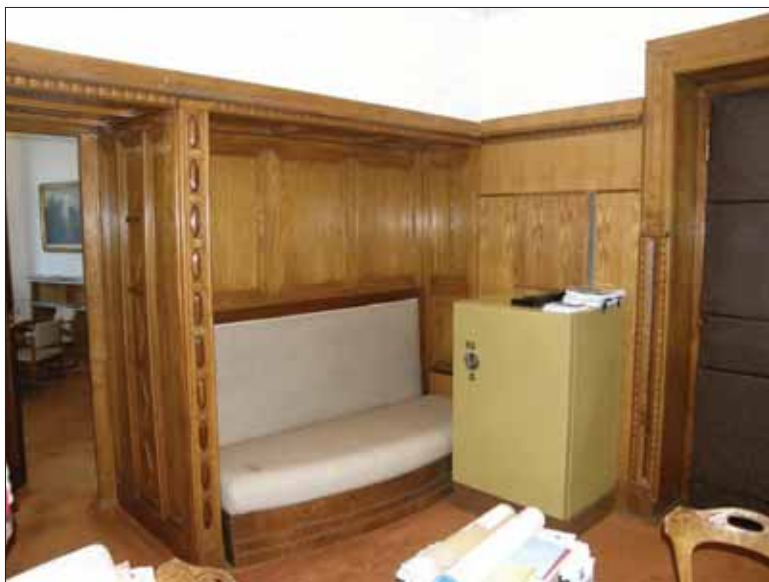
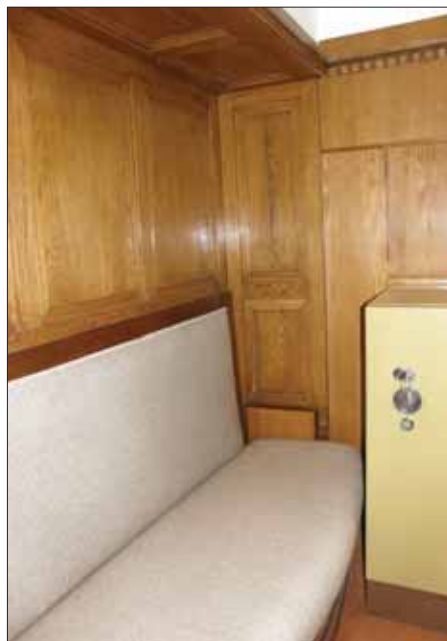
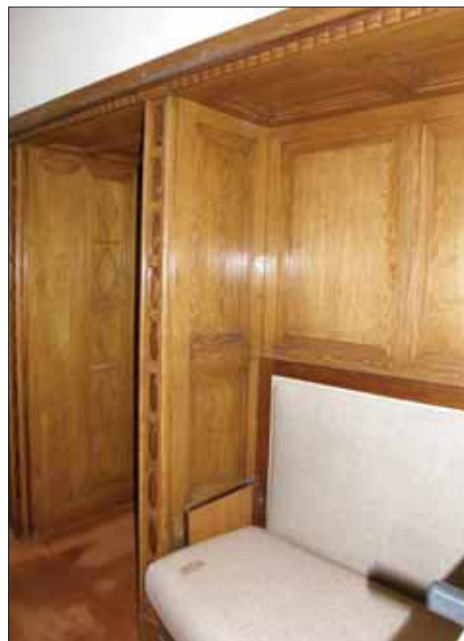
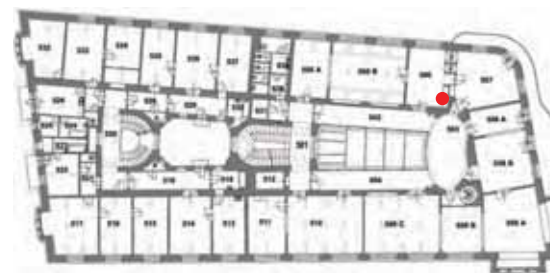
| PRVEK. | VS-6 |

Základní rozměry: 2000 x 1300 mm

Umístění prvků v budově:  
kancelář 506

v dobrém stavu bez poškození, polstrování nové

ponechat stávající stav

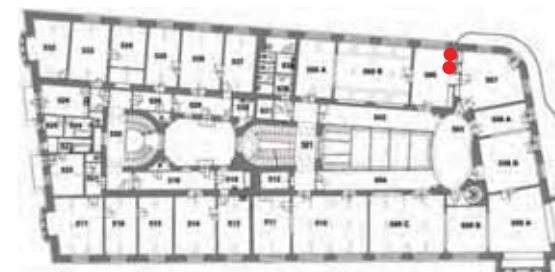
Základní rozměry: 1050 x 2300 mm

Umístění prvků v budově:  
kancelář 506

nad podlahou poškozená povrchová úprava, vyměněny zámky a závěsy

opravit zámky a povrchovou úpravu, v případě většího zásahu i do obložení stěn doporučen restaurátor

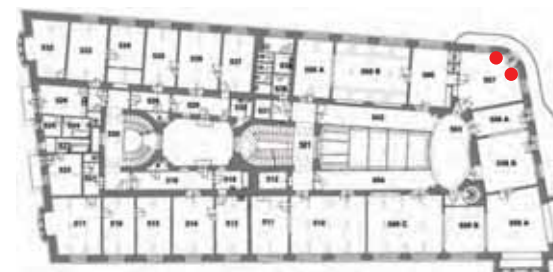
Základní rozměry: 900 x 2300 mm

ředitelna 507 – po stranách vstupu na balkon

vcelku dobrý, nad podlahou poškozená povrchová úprava

ponechat stávající stav, popř. obnovit povrchovou úpravu ve spodní části, v případě většího zásahu doporučen restaurátor

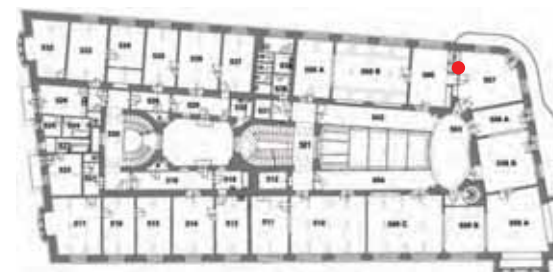
Základní rozměry: 900 x 2200 mm

**Umístění prvků v budově:**  
v severní stěně ředitelny 507

vcelku dobrý, nad podlahou poškozená povrchová úprava, nevhodným a nešetrným způsobem vyměněn zámek

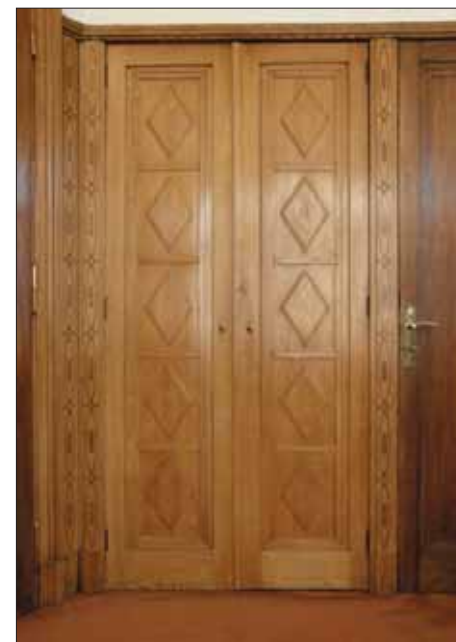
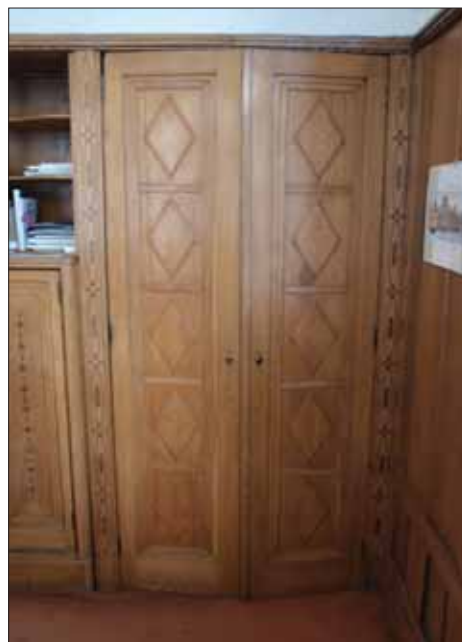
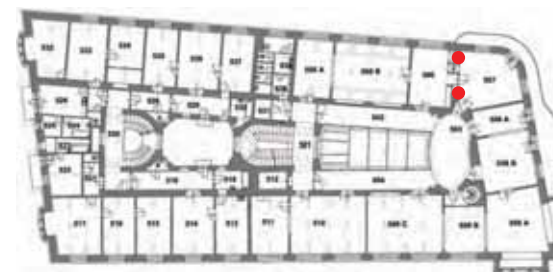
Umístění prvků v budově:  
v severní stěně ředitelny 507

**Základní popis prvku:** vestavěná skříň uzavřená dvoukřídlými dveřmi rámové konstrukce s hladkými kazetovými výplněmi na lícové straně lemovanými dvojitou odstupňovanou lištou a s vodorovným dělením na pět menších polí. V každém poli dvojitý kosočtverec. Dveře mají hranolovou klapačku, na rubové straně je rám orámován lištou. Dveře mají mosazné skříňové závěsy přišroubované k bočním nosným sloupkům na čelní straně v podobě lizén se svislým intarzovaným vlysem na hladkých odstupňovaných patkách. Nade dveřmi subtilní římsa s obloučkovým vlysem a dvojitou lištou (běží podél celé stěny). Vnitřní obložení skříně má rovněž dřevěné obložení se základní rámovou konstrukcí s hladkými kazetovými výplněmi lemovanými subtilními zaoblenými lištami z barevně odlišeného dřeva. Na lícové straně obou dveřních křídel klíčové štítky z leštěné mosazi, jeden slepý. Zámky jsou odstraněny.

vcelku dobrý, mírně poškozené běžným opotřebením, nešetrným způsobem odstraněny zámky

doplnit zámky (kopie původních) a zpevnit závěsy, jinak ponechat stávající stav. V případě většího zásahu doporučen restaurátor.

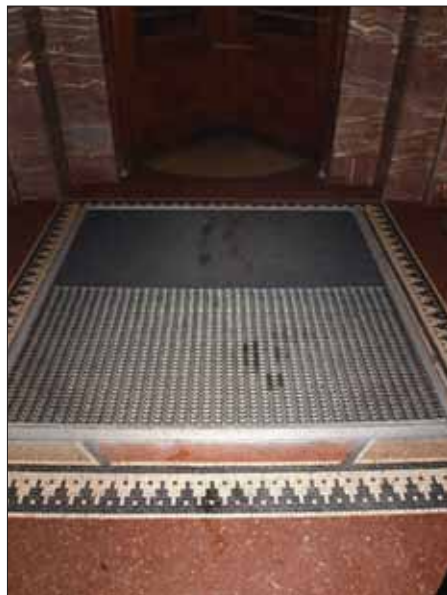
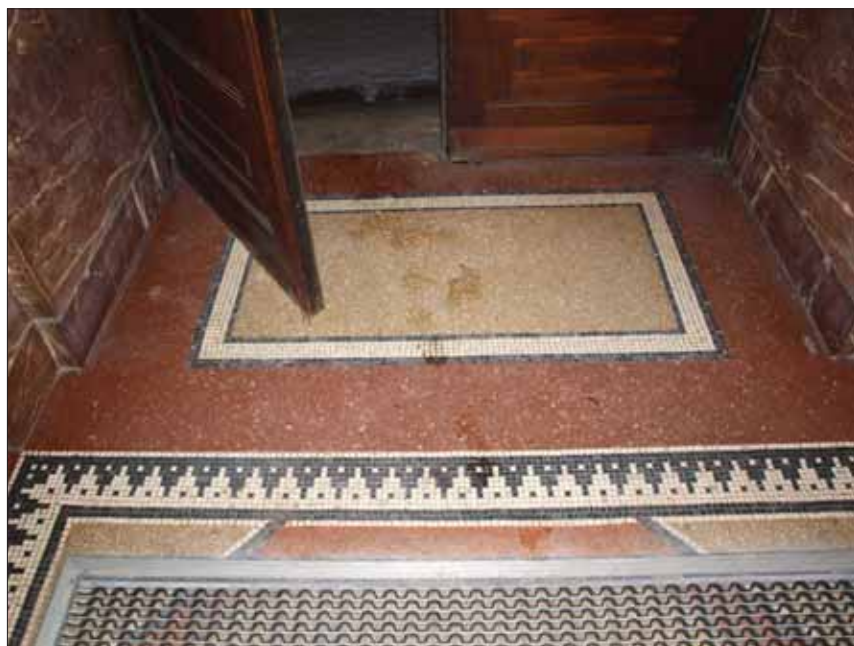
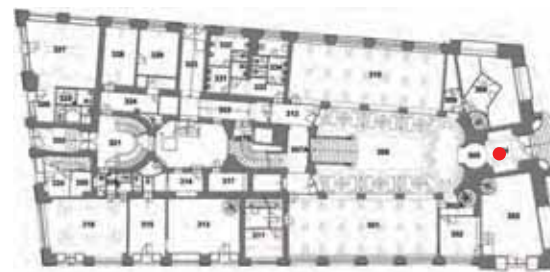
| PRVEK. | PO-1 |

Umístění prvků v budově:  
hlavní vstupní chodba 304

dobrý, bez poškození

ponechat stávající stav

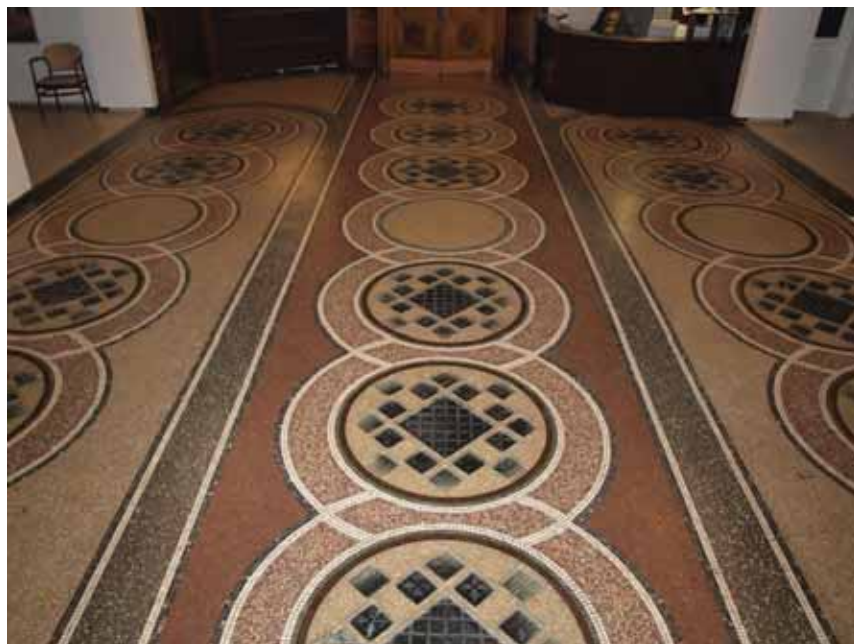
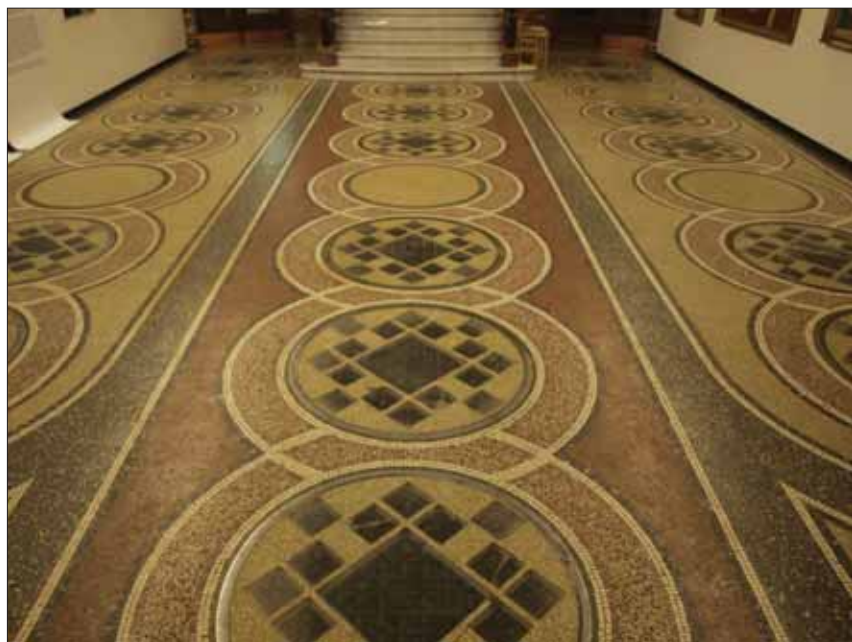
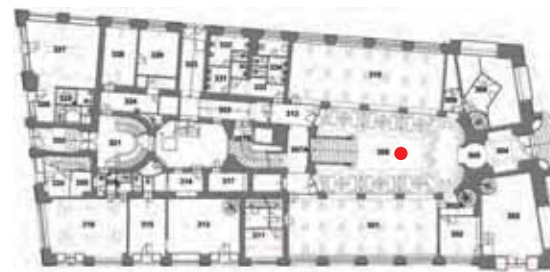
Umístění: hlavní sál bývalé pojišťovny 306

dobrý, bez poškození

ponechat stávající stav

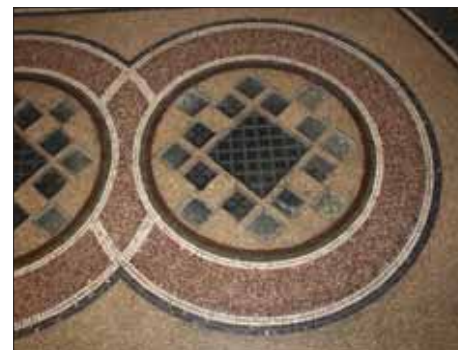
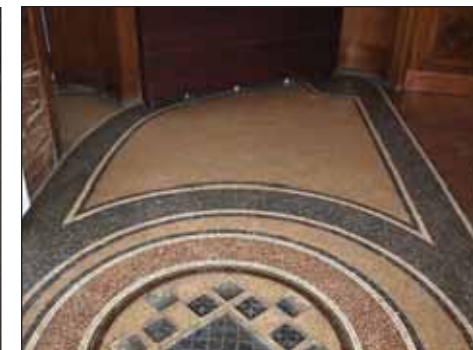
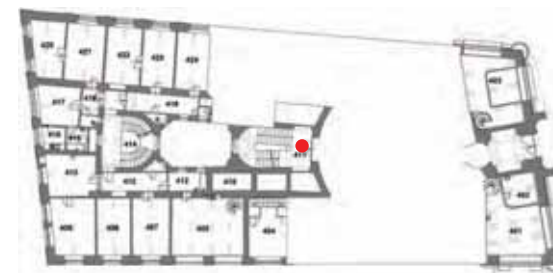
Umístění prvků v budově:  
podesta mezipatra 411

dobrý, bez poškození

ponechat stávající stav

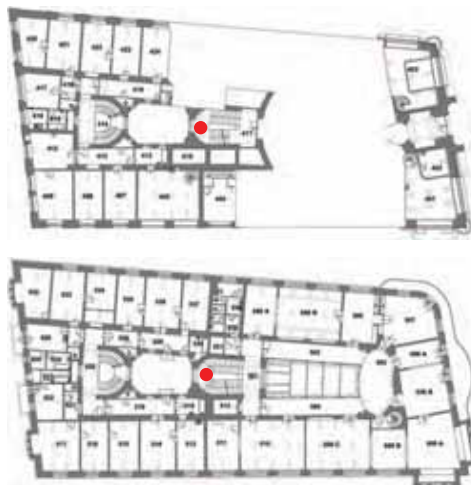
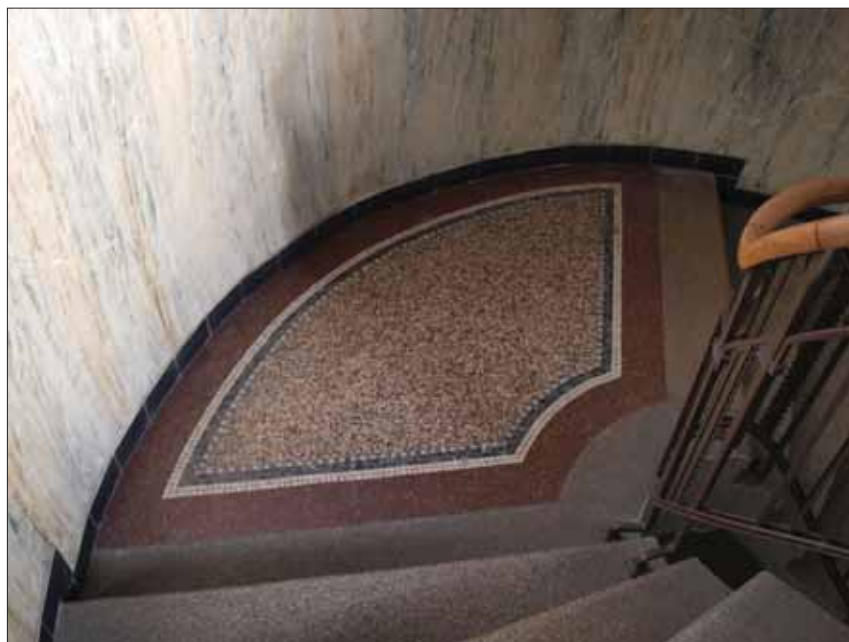
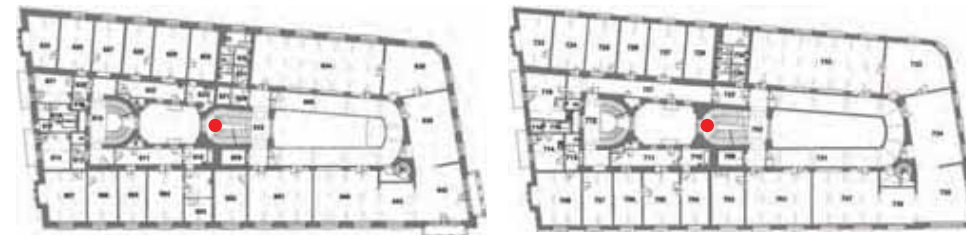
mezipodesty schodiště galerijní části – schodiště z mezipatra do 1. patra, z 2. do 3. patra a z 1. do 2. patra

v dobrém stavu, bez poškození

ponechat stávající stav

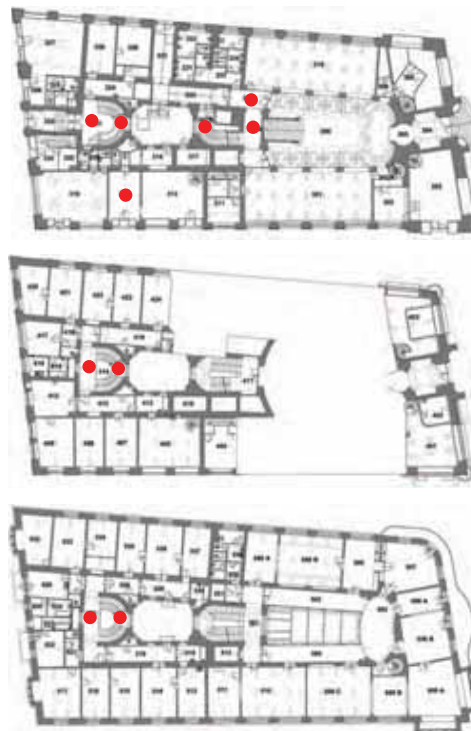
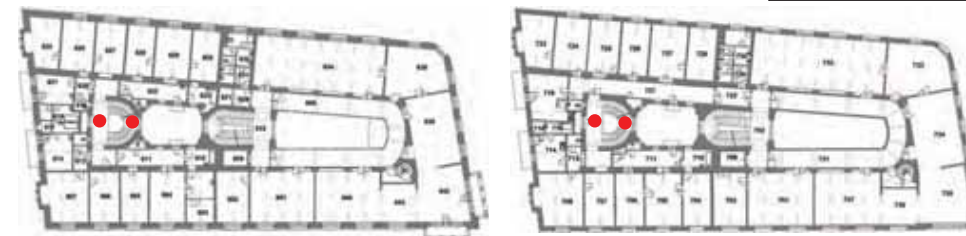
chodba 307A, 307B, hlavní podesty i mezipodesty v bytové části domu 414, 520, 615, 712, 816, prostor prodejní galerie Rondo 315

teracová podlaha chodeb, schodišťových podest a jednoho galerijního prostoru. Podlahu tvoří obdélné plochy z bílého teraca rozdělené pásy z černého teraca s oboustranným lemem z keramické mozaiky bílé barvy. V galerijním prostoru (315) je celá plocha podlahy bílá, černý pás s bílou mozaikou pouze po obvodu místnosti, v jihozápadním koutě konvexně rozšířen. Pochůzná plocha galerijních balkonů 642 z hrubě broušeného neleštěného teraca.

lokální trhliny a poškození. Na řadě míst je poškozené teraco nahrazeno gletovaným cementovým potěrem. Na hlavní podestě prvního patra je část teraca nahrazena šikmo kladenou cementovou dlažbou. V prostoru galerie Rondo v dobrém stavu bez poškození.

vybrousit trhliny a cementové zálivky a doplnit je teracem tak, aby byla plocha těchto podlah jednotná

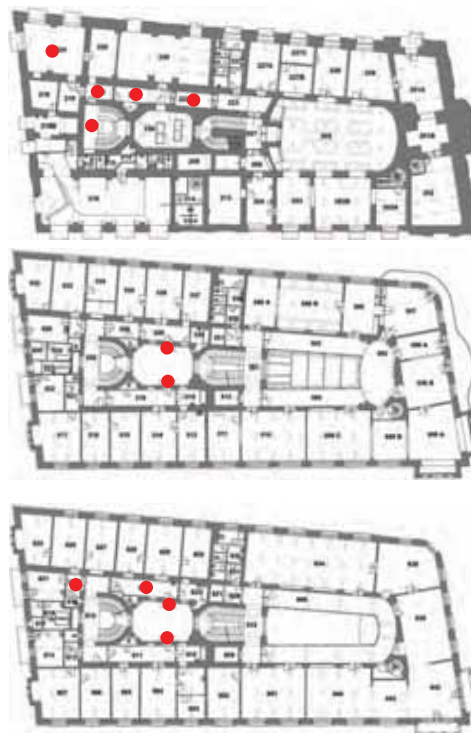
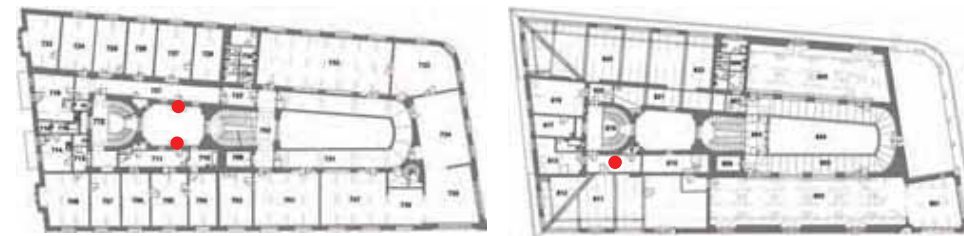
podesta schodiště bytové části 520 (pouze část), balkony 519 a 529, chodby 620, a 622, balkony 611 a 622, balkony 711 a 721, půdní chodba 824, sklepy 220, 221 (v obou těchto chodbách dlažba s květovými motivy), 222, 224 a 217

dlažba na většině míst výrazně poškozená běžným opotřebením, místy dožívající

nejvíce poškozené plochy je možné vyměnit, v ideálním případě za kopie. Ve sklepních prostorech by bylo vhodné dlažbu zachovat (zejména květinný motiv), případně rovněž nahradit kopiemi.

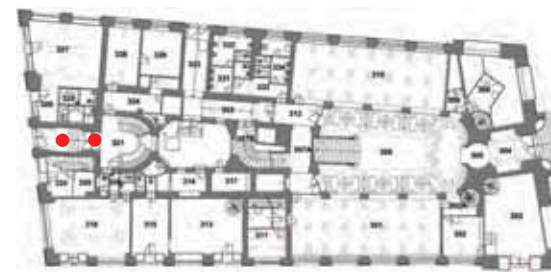
Umístění prvků v budově:  
vstupní chodba do bytové části 321 a 322

pokud možno ponechat stávající stav

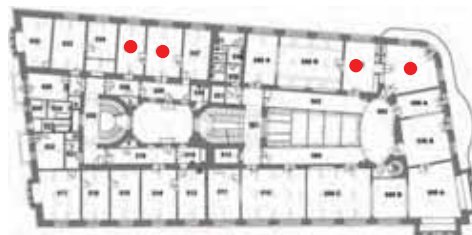
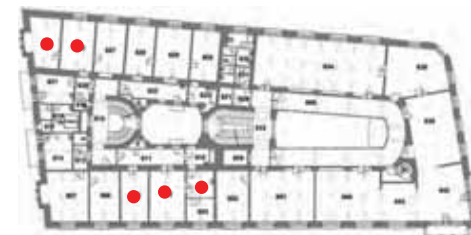
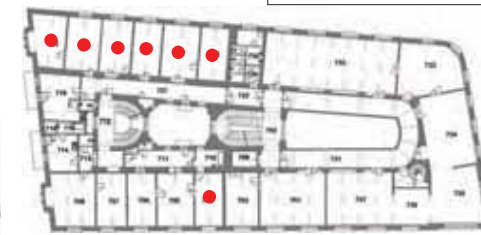
kanceláře 506, 507, pokoje 535 (?), 536 (?), 603, 604, 605 (?), 625 a 626, kanceláře 723, 724, 725, 726, 727, 728, pokoj 704 (pod plovoucí podlahou). Většina parket se nachází pod novodobou podlahovou krytinou (přilepené koberce a linoleum). Uvedeny jsou pouze prostory, kde se prokazatelně nacházejí. V některých obytných pokojích bytové části jsou nahrazeny vlasy.

v obytných pokojích vcelku dobrý. V kancelářích a galerijních prostorech jsou přelepeny koberci, jejich stav pod nimi v současné době nelze určit.

v obytných pokojích bytové části postačí běžná údržba. V galerijních prostorech není jisté, zda se zde pod vrchní podlahovou krytinou nacházejí či nikoliv. Jejich výskyt nelze bez destruktivní metody zjistit. Výskyt starších podlahových krytin pod současnými povrchovými vrstvami bude možné zjistit až v průběhu rekonstrukce. Před zahájením rekonstrukce podlah bude nutné v každé místnosti šetrným způsobem sejmut vrchní vrstvu tak, aby došlo k minimálnímu poškození případných starších krytin.

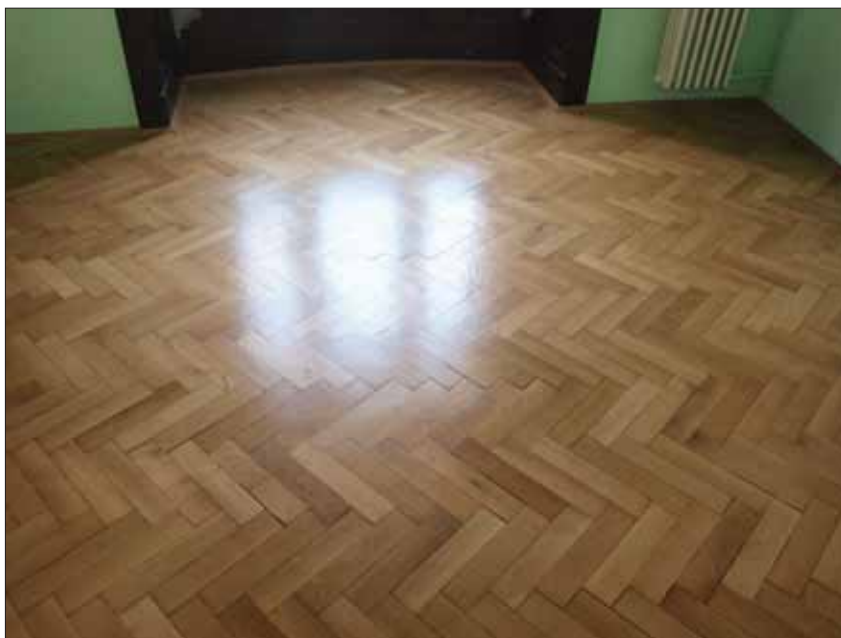
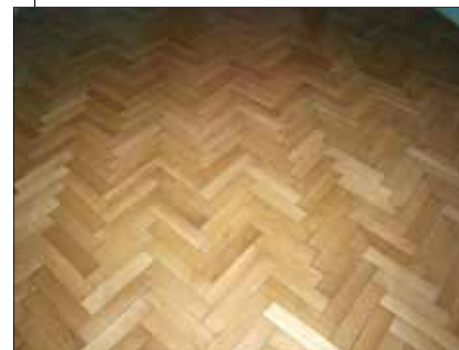
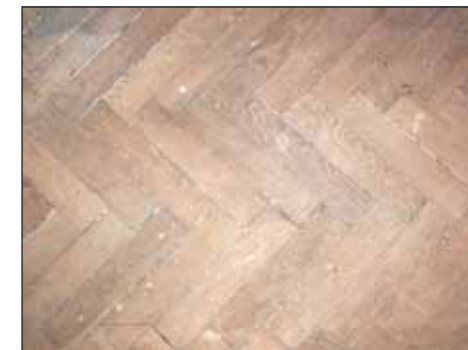
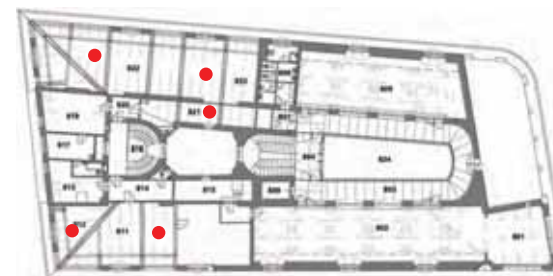
Umístění: na půdách 811, 812, 821, 822, 823

pokud možno ponechat stávající stav

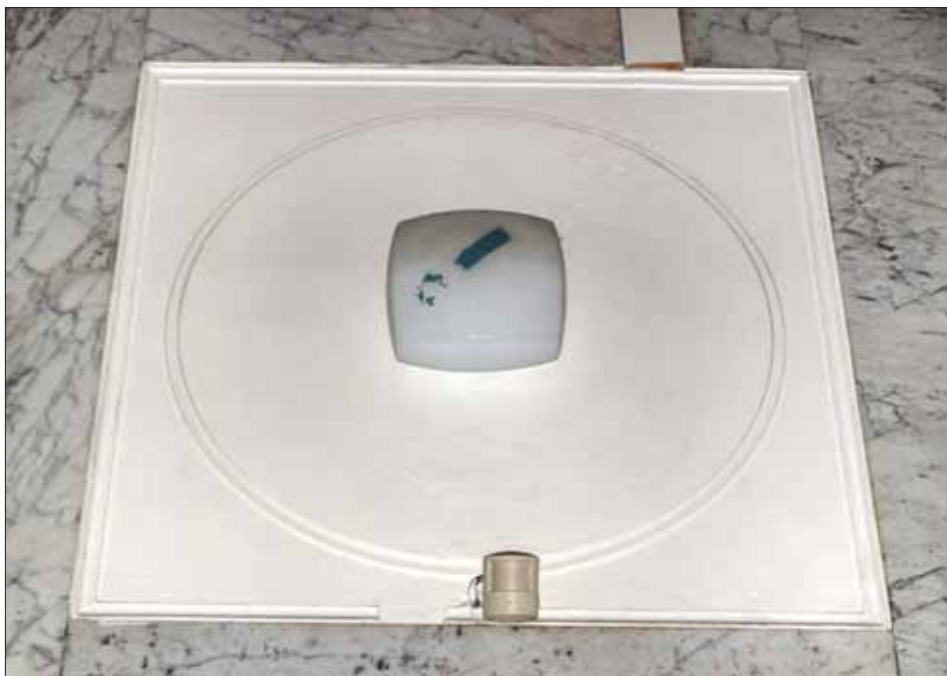
POSCHODÍ: 1NP

POČET KUSŮ: 2ks

doplnit odštipnuté části obvodové lišty, postačí kvalifikované řemeslo

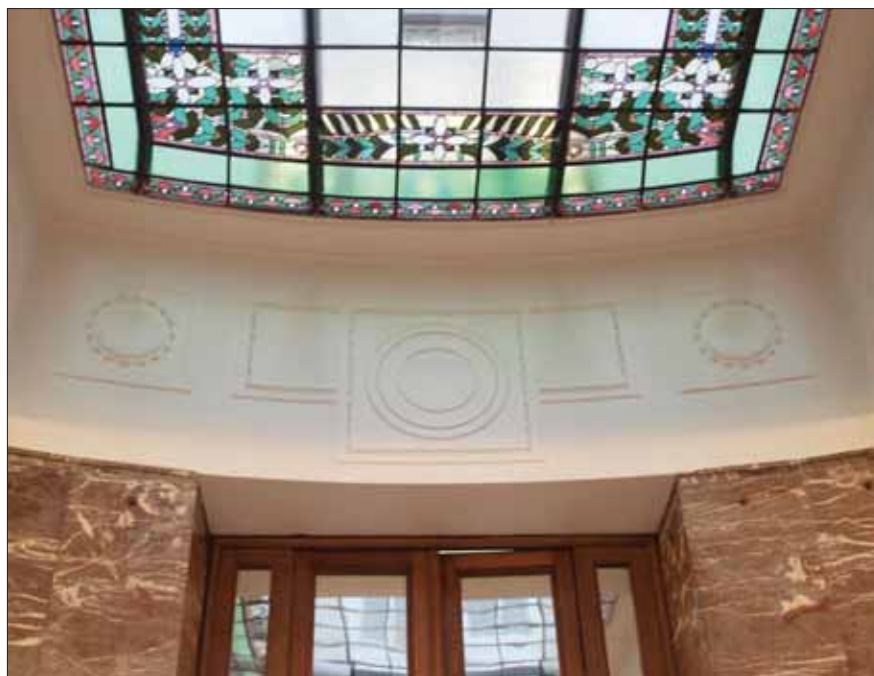
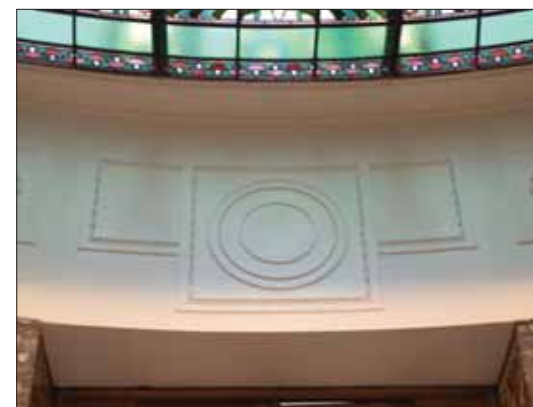
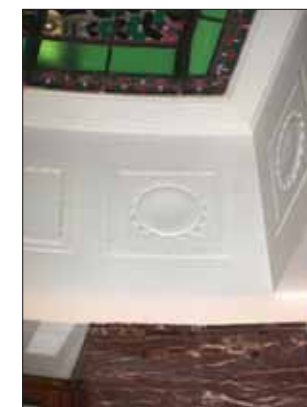
Umístění prvků v budově:  
nadpraží nad vstupy v severní a jižní stěně  
hlavního sálu 306 (nad turniketem a  
vstupem do mezipatra)

nástěnný štukový vlys sestávající z celkem pěti čtvercových zrcadel. Krajní zrcadla samostatná, prostřední největší v horních koutech s připojenými menšími. Krajní samostatná zrcadla lemuje dvojité odsazená lišta, v centrální části hladká kruhová kartuš s dekorativním obloučkovým orámováním. Střední tři čtverce lemuje po obvodu dvojité odsazená lišta s perlovcem, ve středním největším zrcadle trojitá rozeta vytvořená třemi štukovými lištami, plocha přilehlých menších čtverců hladká.

dobrý, bez poškození.

ponechat stávající stav.

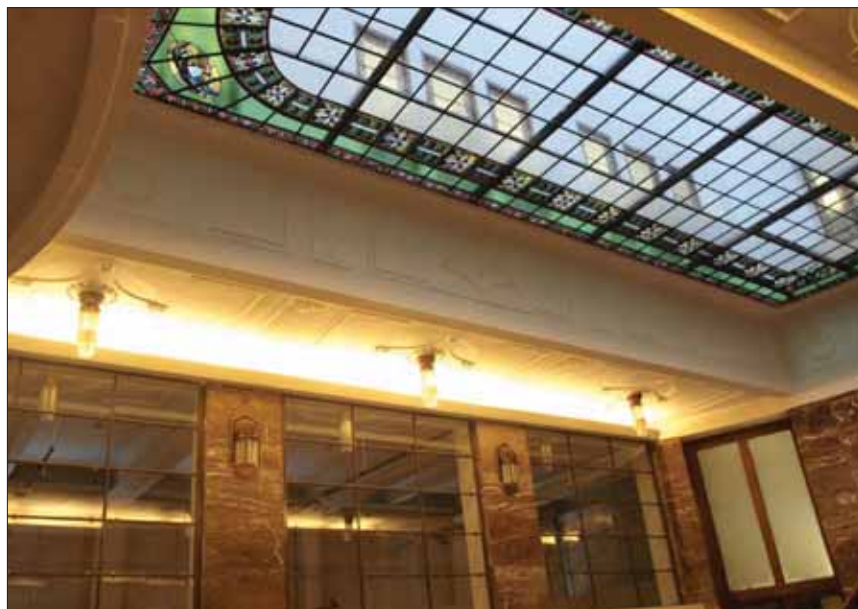
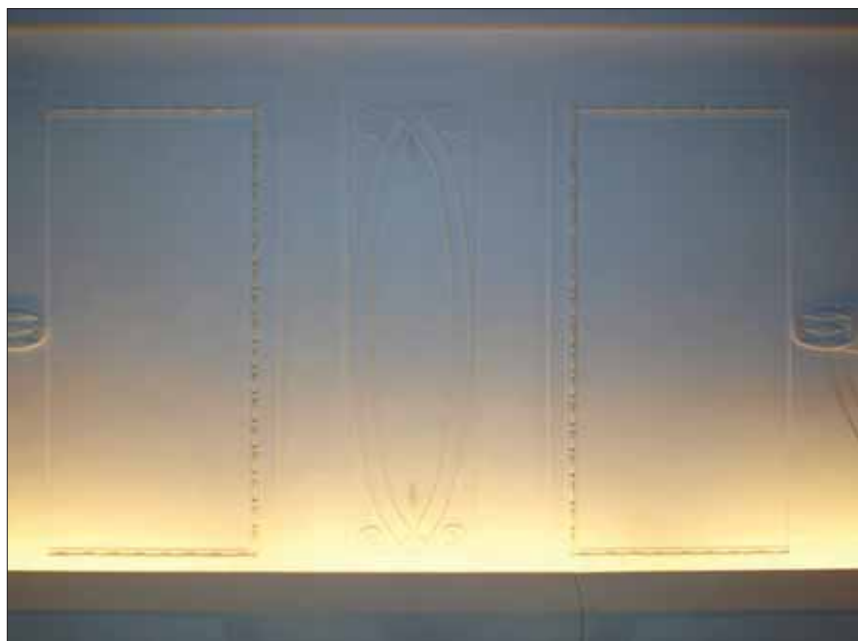
pod stropem na východní a západní straně hlavní haly v přízemí 306

vcelku dobrý, pod vitráží mírně poškozeno zatékáním

odstranit a obnovit část poškozenou zatékáním

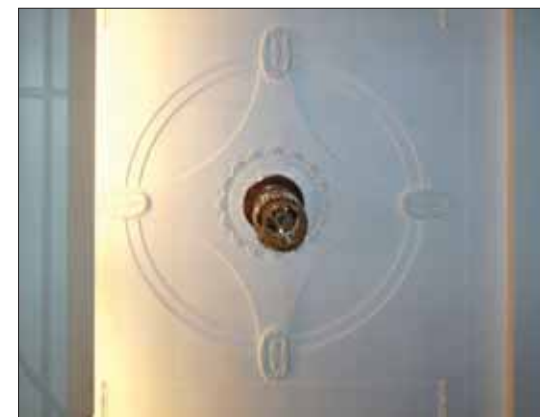
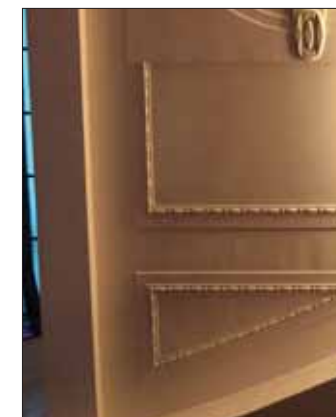
východní a západní část stropu sálu 306  
(nad někdejšími bankovními přepážkami)**Základní popis prvku:**

dobrý, bez poškození

ponechat stávající stav

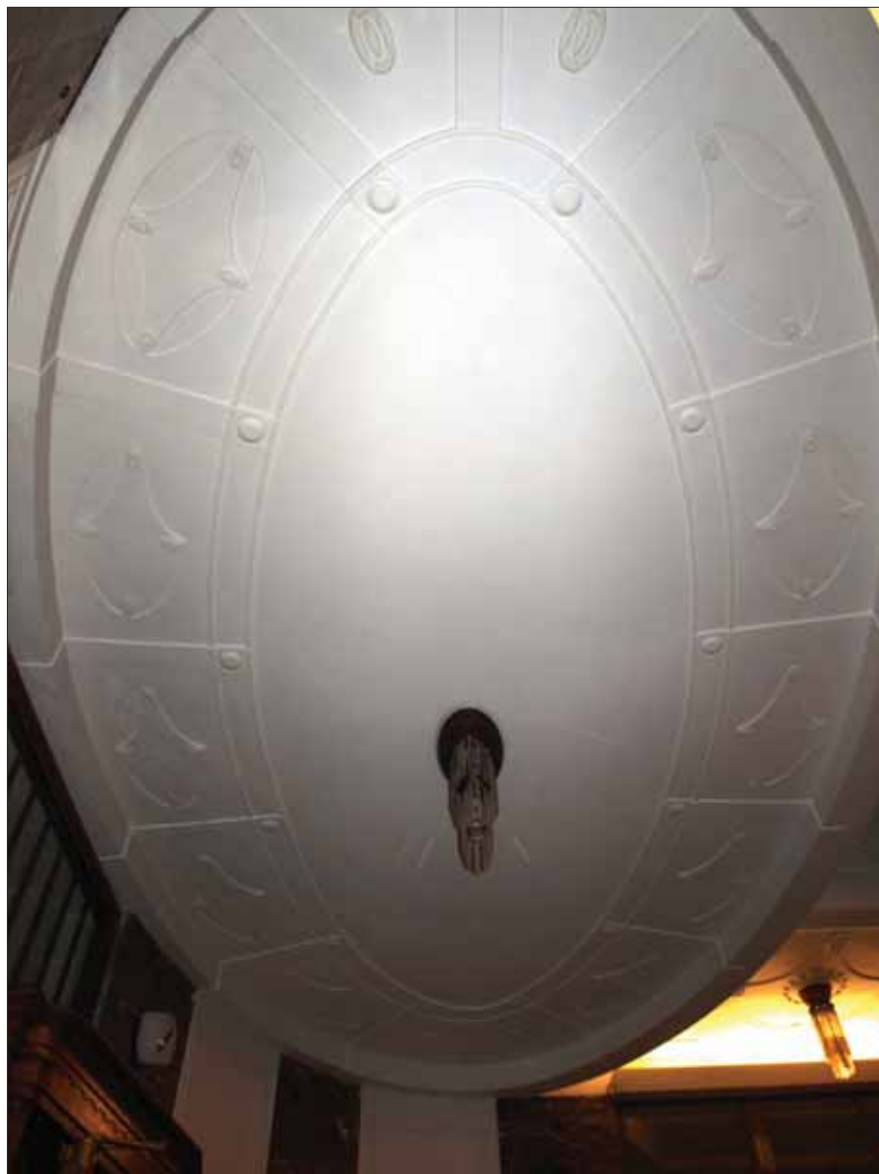
Umístění prvků v budově:  
sál 306 v přízemí (nad vstupním turniketem)

dobrý, bez poškození

ponechat stávající stav

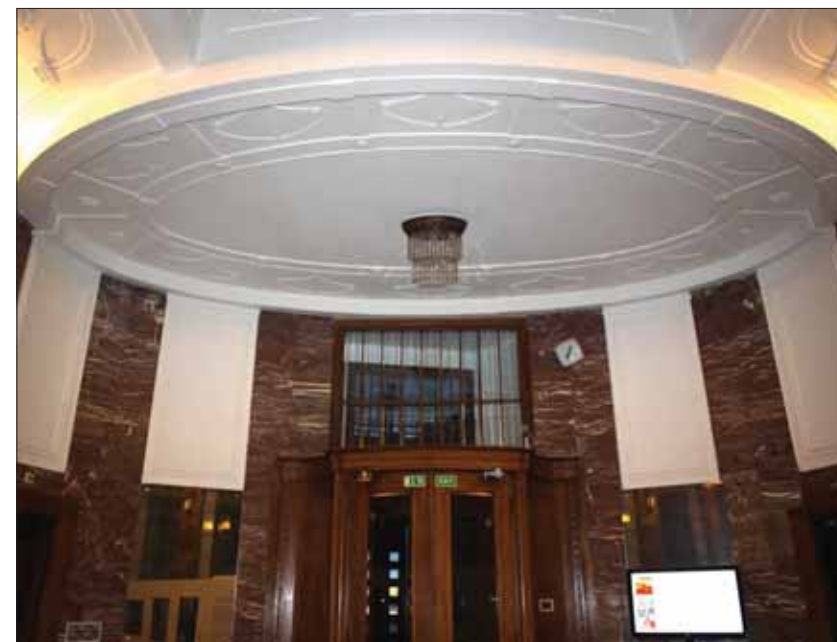
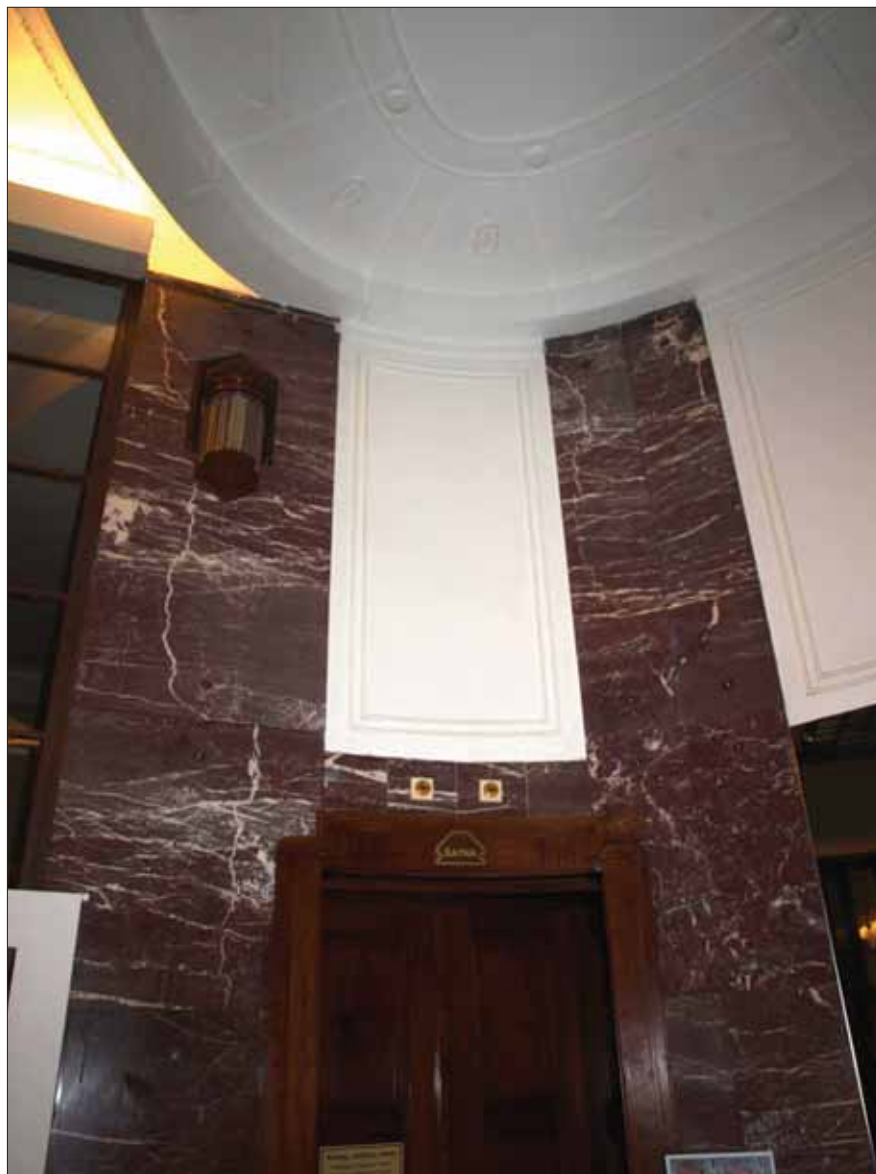
### Š-6

Umístění prvků v budově:  
jižní část sálu 306 v přízemí (vstupního  
parteru)

dobrý, bez poškození

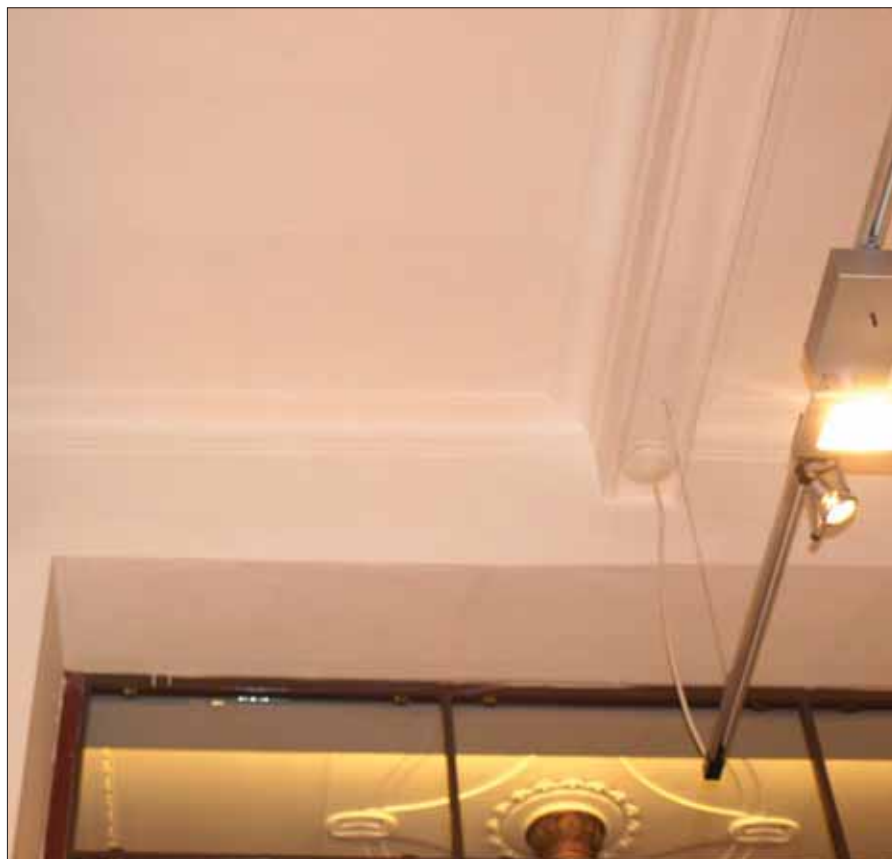
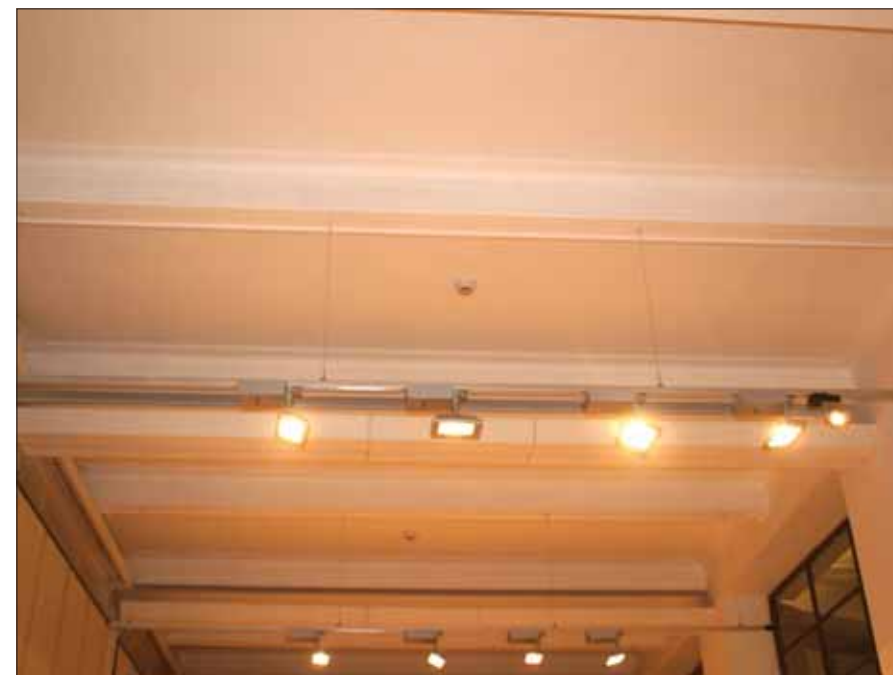
Umístění prvků v budově:  
výstavní sály 301 a 310 v přízemí

dobrý, bez poškození

ponechat stávající stav
