## **GALERIE MODERNÍHO UMĚNÍ čp HRADEC KRÁLOVÉ čp. 139 – 140**

**Inventarizace architektonických,  
uměleckořemeslných  
a řemeslných prvků**

říjen – prosinec 2012

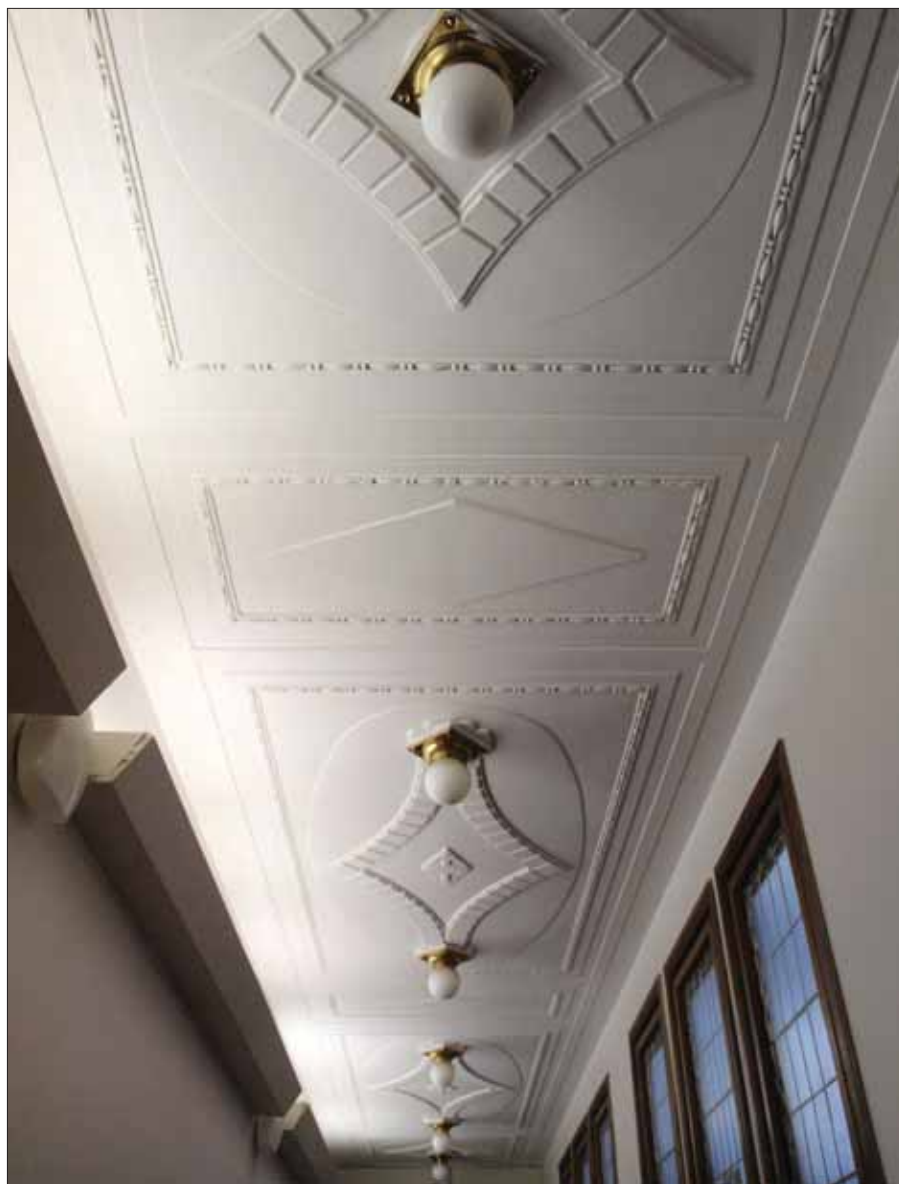
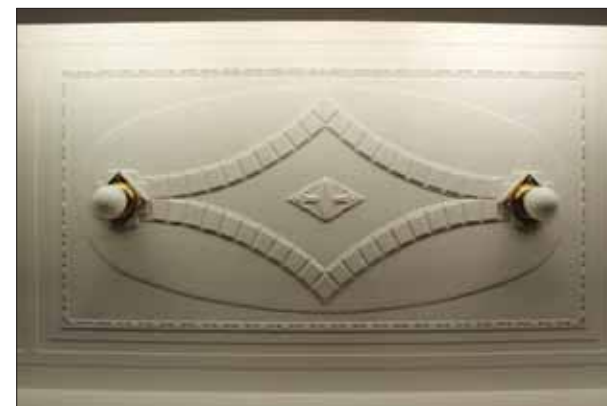
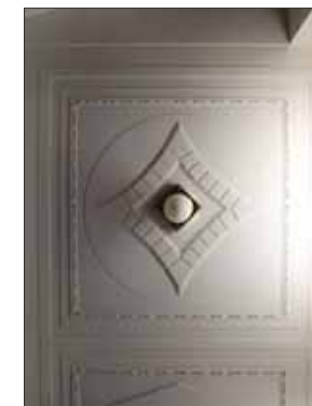
Umístění prvků v budově:  
chodba v prvním patře 502 a 504, v chodbě 501 dvě samostatná čtvercová zrcadla.

stropní štukový vlys sestavený z čtvercových a obdélných zrcadel lemovaných hladkou lištou a lištou s perlovcem. V centrální části zrcadla hladký kruh (u čtvercových) a elipsa (u obdélných) s čtyřcípou hvězdici s konkávně prohnutými cípy a rustikovanými plochami stěn. U obdélných zrcadel hvězdice protáhla. V centrální části čtvercových zrcadel osvětlovací těleso, u obdélných zrcadel osvětlovací tělesa na čtyřlístých podložkách ve vrcholech protáhlých cípů. V centrální části obdélných zrcadel štukový kosočtverec s dekorativisticky pojatým oválem s liliovými květy. Mezi čtvercovými a obdélnými zrcadly menší obdélná zrcadla lemovaná lištami s perlovcem, v centru plochy vystupuje hladký kosočtverec.

dobrý, bez poškození

ponechat stávající stav

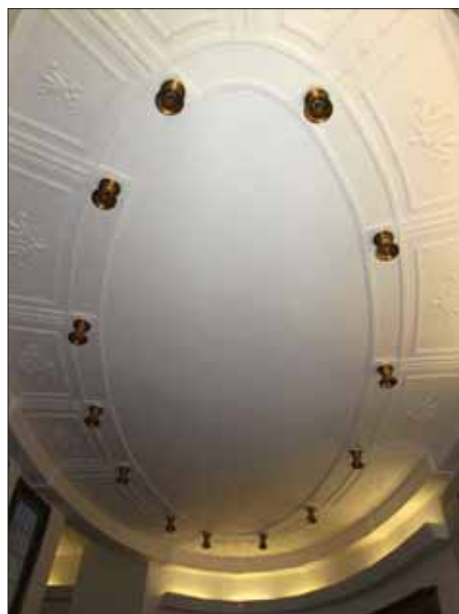
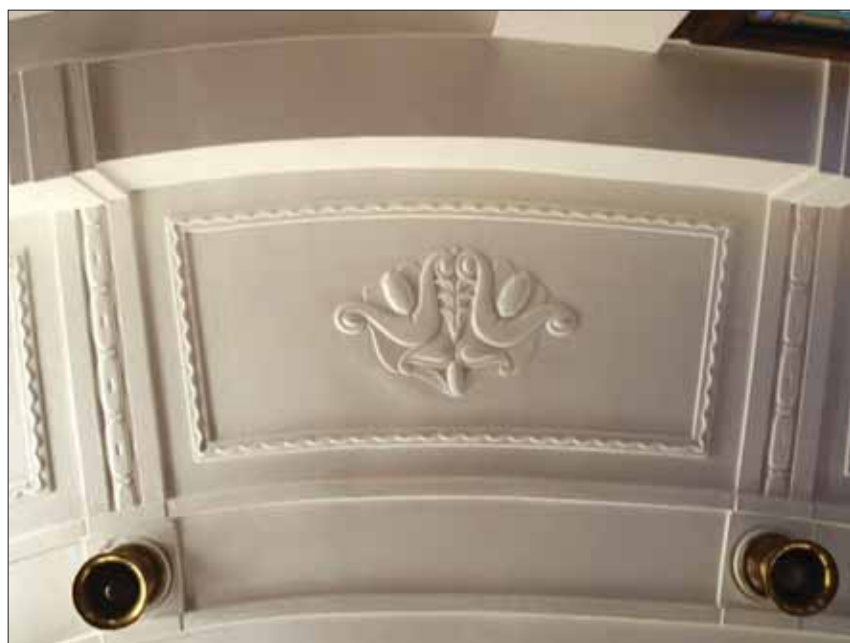
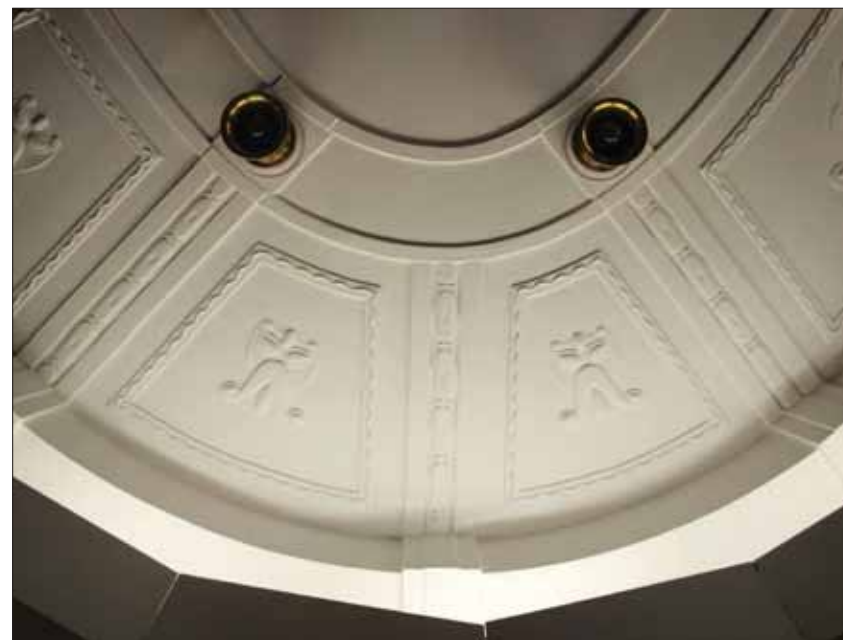
Umístění prvků v budově:  
strop chodby 503 v prvním patře

dobrý, bez poškození

ponechat stávající stav

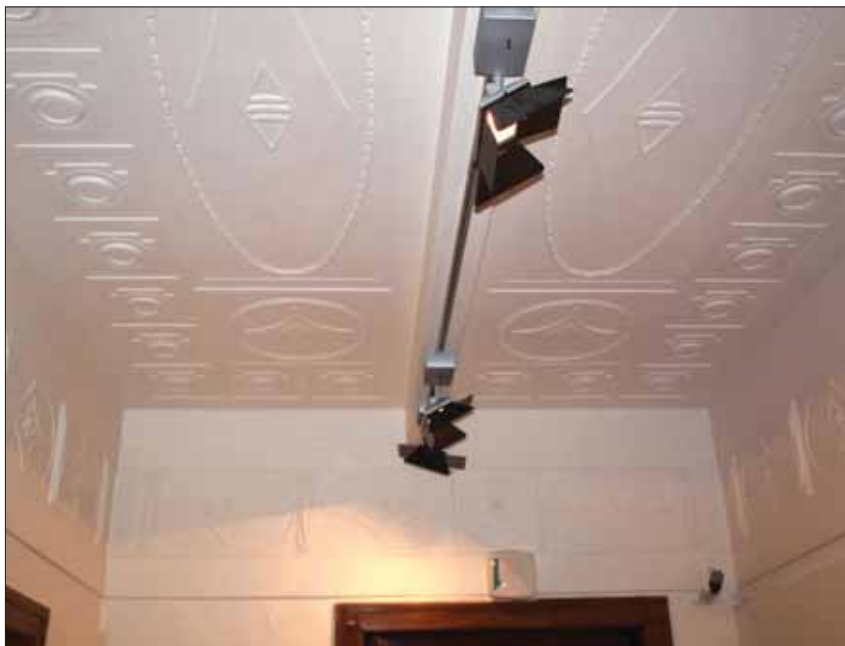
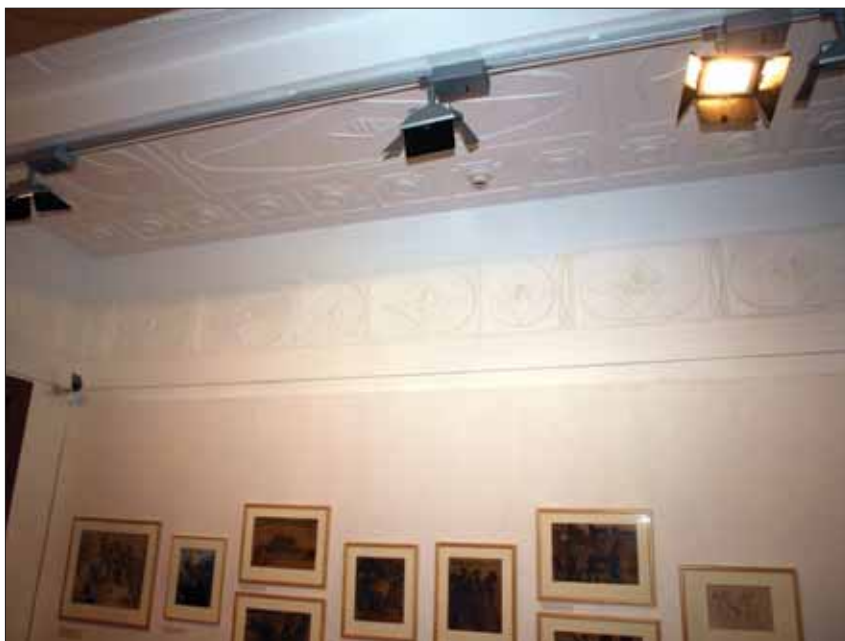
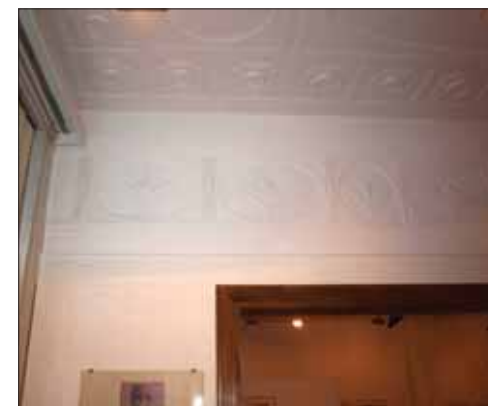
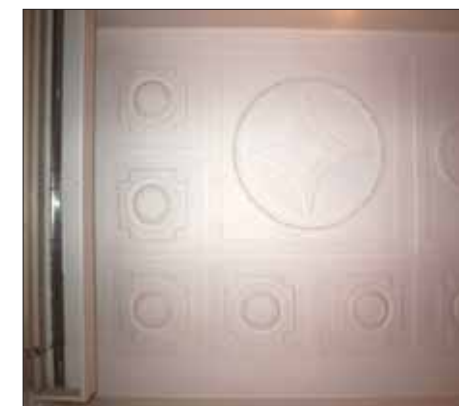
Umístění prvků v budově:  
stěny výstavního sálu 505A v prvním patře

nástěnný štukový vlys výstavního sálu. Vlys je sestaven z obdélných zrcadel lemovaných hladkou lištou a vlnovkou. Uvnitř plochy obdélných zrcadel ovál, v jehož ploše jsou čtyřcípé hvězdy s konkávně prohnutými cípy, uprostřed hvězdic dekorativisticky pojaté liliové květy. Mezi obdélnými zrcadly subtilnější svislá s protáhlými hrotitými elipsami zakončenými srdíčky.

dobrý, bez poškození

ponechat stávající stav

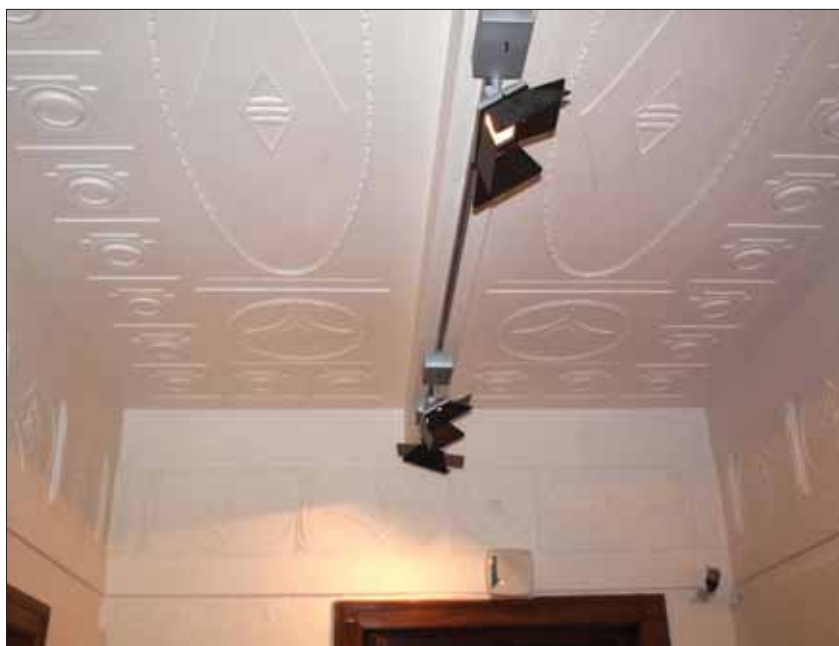
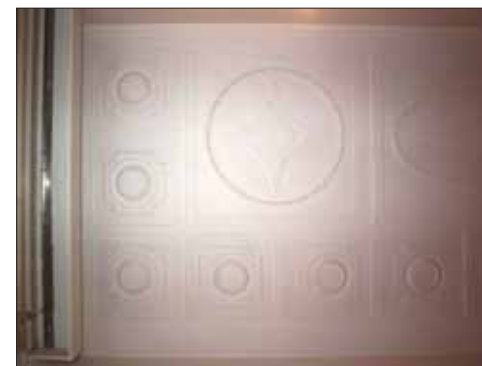
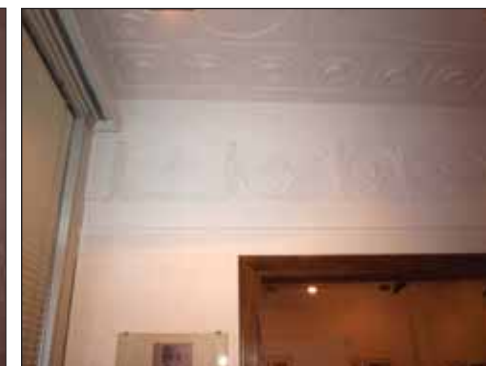
Umístění prvků v budově:  
strop výstavního sálu 505A v prvním patře

Štuková stropní výzdoba výstavního sálu sestává ze dvou polí oddělených stropním žebrem. Strop po obvodu lemovaný čtvercovými zrcadly z hladkých lišt, uprostřed plochy čtverců hranaté kvadriloby s rozetami vytvořenými profilovanými lištami. Uvnitř tohoto orámování při krajích každého pole čtvercová zrcadla vymezená hladkou lištou, uprostřed plochy rozety vytvořená perlovce. V každé rozetě čtyřcípá hvězda s konkávně prohnutými cípy a hladkým kosočtvercem. Mezi krajními čtverci větší obdélná zrcadla vymezená rovněž hladkými lištami, uvnitř plochy elipsa z perlovce s čtyřcípou hvězdou s konkávně prohnutými cípy a hladkým kosočtvercem.

dobrý, bez poškození

ponechat stávající stav

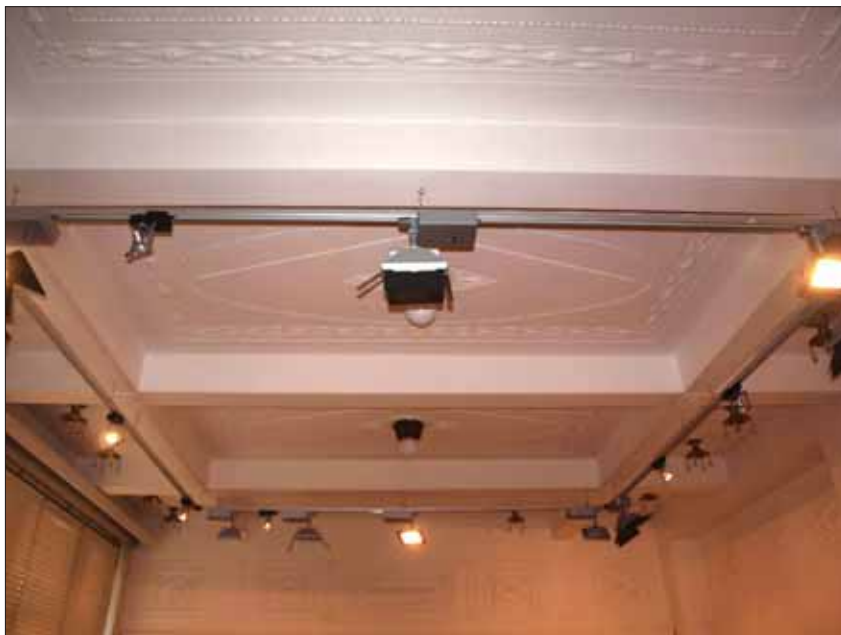
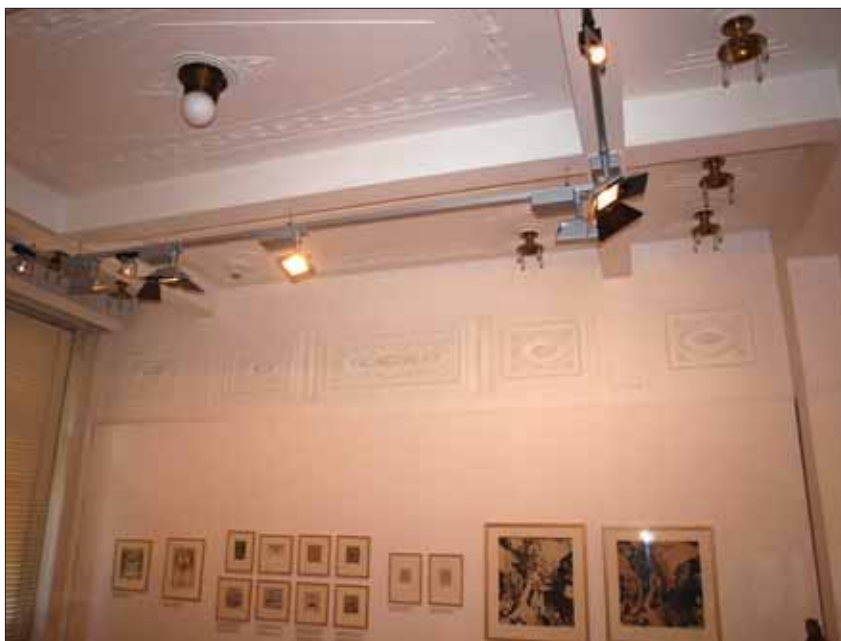
Umístění prvků v budově:  
strop výstavního sálu 505B v prvním patře

dobrý, bez poškození

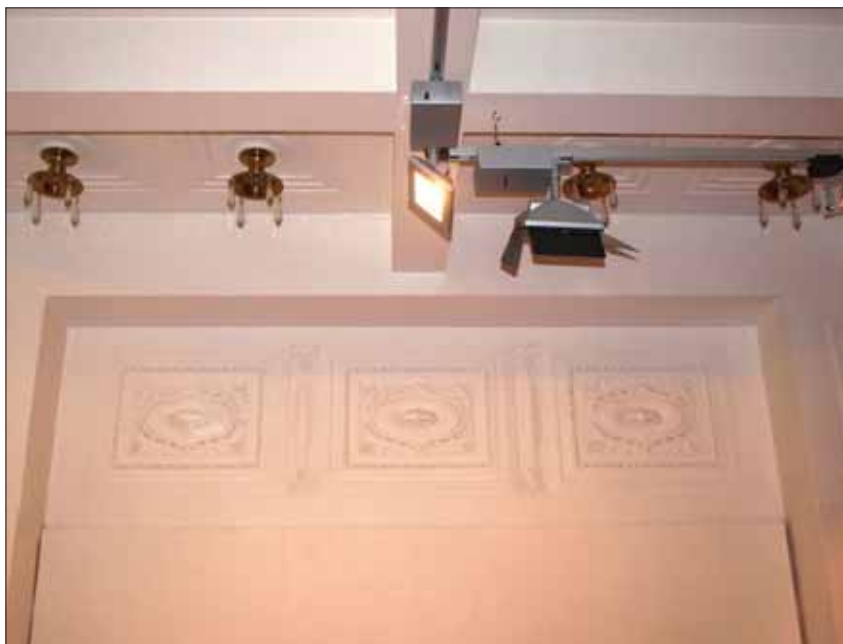
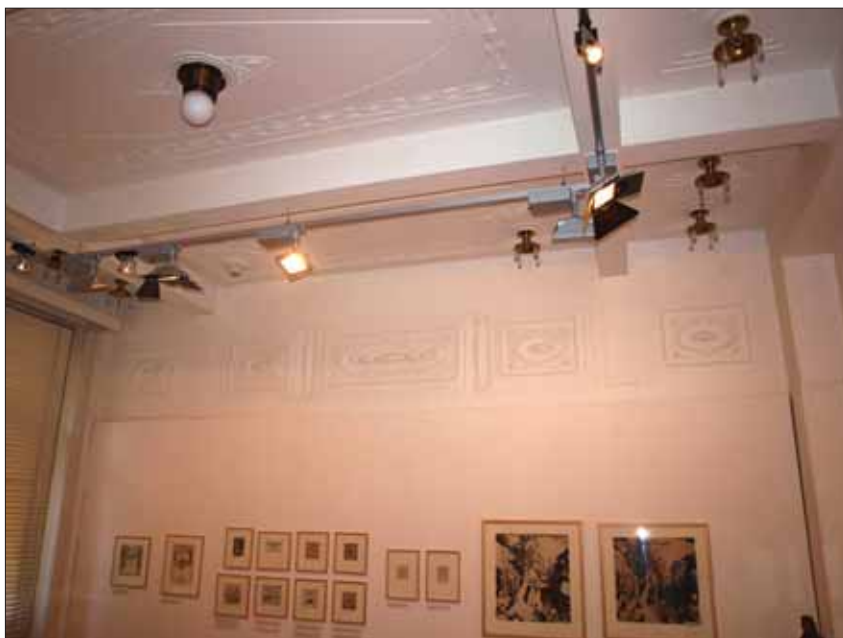
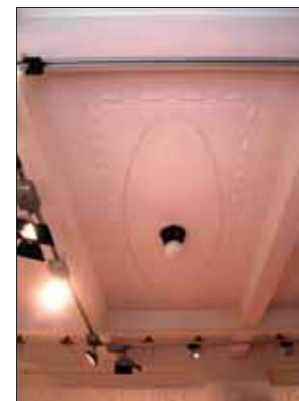
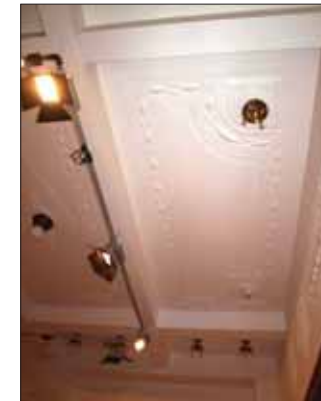
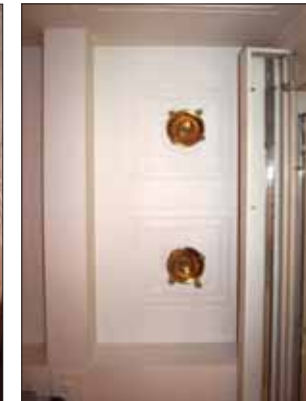
Umístění prvků v budově:  
stěny výstavního sálu 505B v prvním patře

dobrý, bez poškození

ponechat stávající stav

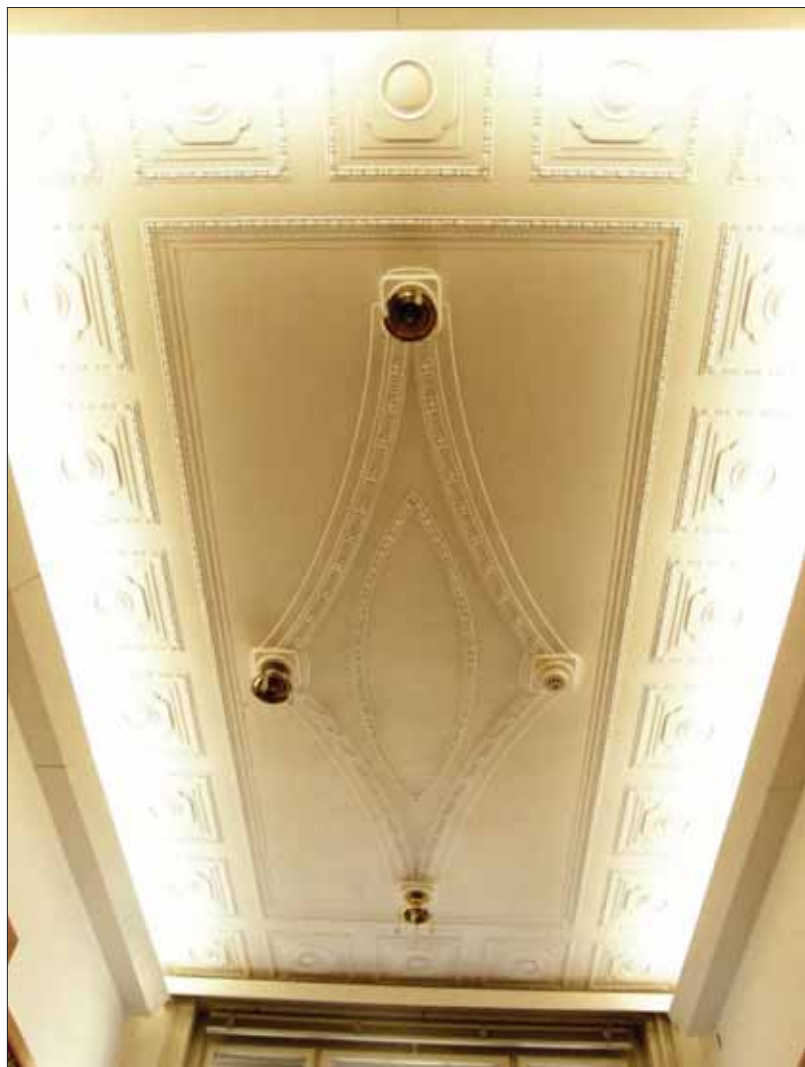
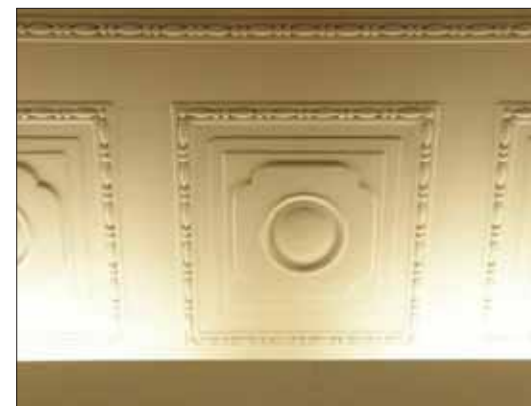
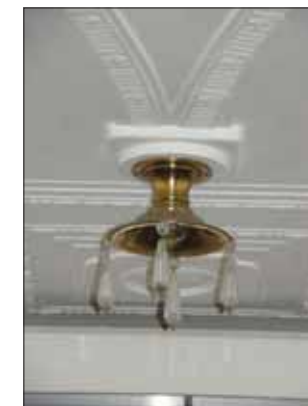
Umístění prvků v budově:  
strop kanceláře 506

štuková stropní výzdoba. Obvod stropu lemují čtvercová zrcadla vymezená obvodovými lištami s perlovcem, uvnitř dvoustupňové čtverce s hranolovými kvadriloby a rozetami vytvořenými profilovanou lištou, jejich vnitřní plocha hladká. V centrální části stropu obdélné zrcadlo s orámováním s perlovcem a ustupujícími hladkými lištami. Uvnitř jeho plochy protáhla čtyřcípá hvězdice s konkávně prohnutými cípy ve vrcholech s osvětlovacími tělesy. Plocha stěn cípů je zdobená kanelováním a kosočtverci. Uprostřed plochy hvězdy oko z perlovce.

dobrý, bez poškození

ponechat stávající stav

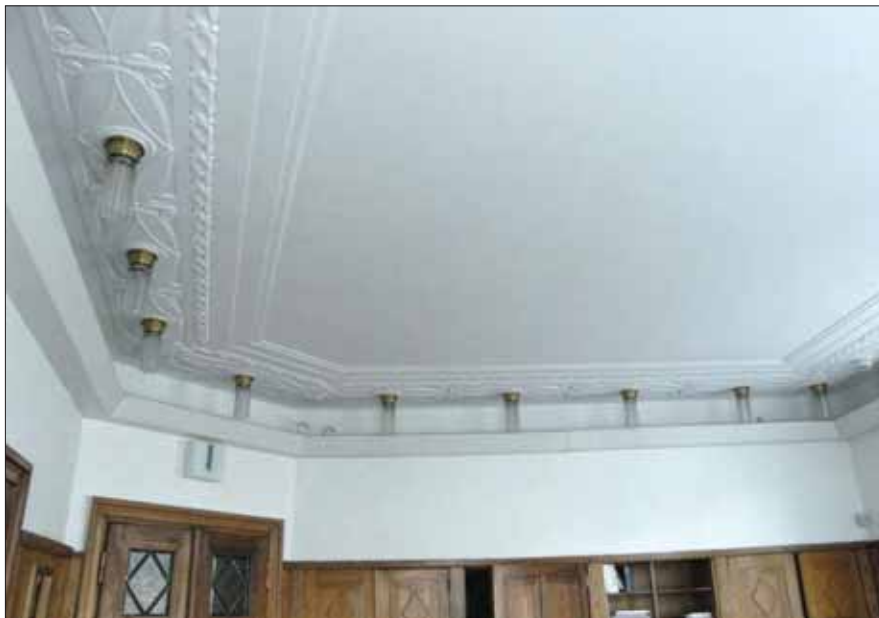
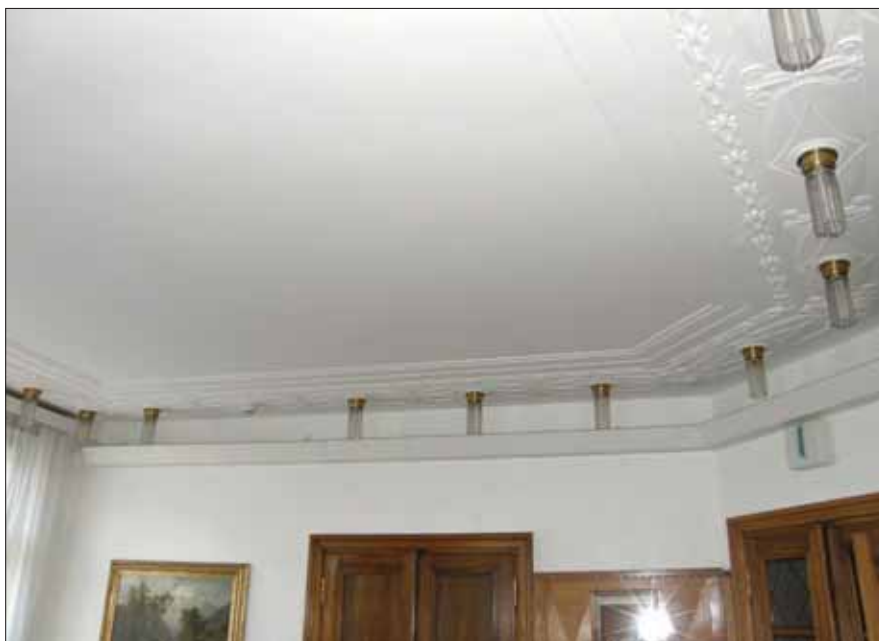
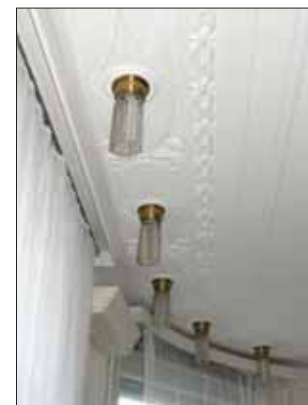
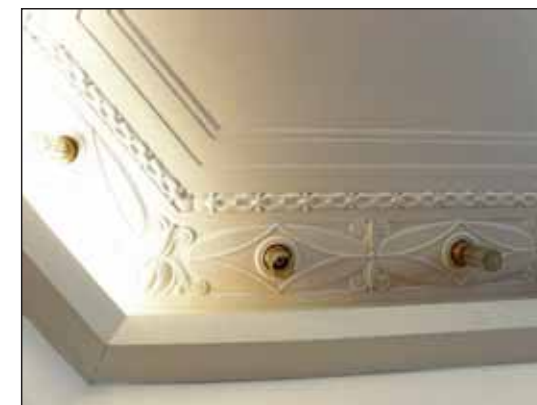
### Š-15

Umístění prvků v budově:  
strop ředitelské kanceláře 507

štuková stropní výzdoba. Sestává z obvodového vlysu sestaveného z obdélných zrcadel orámovaných lištou, uvnitř s elipsou orámovanou rovněž subtilní lištou. V plochách jednotlivých elips čtyřcípé hvězdy s konkávně prohnutými cípy. Uprostřed každé hvězdice rozeta z profilovaných lišt s osvětlovacím tělesem. Jednotlivé elipsy oddělují dekorativisticky pojaté liliové květy. Na vnitřní straně obvodového vlysu subtilnější pás dekorativisticky pojatého vejcovce s odstupňovanými hladkými pásy. Vnitřní plocha stropu hladká.

dobrý, bez poškození

ponechat stávající stav

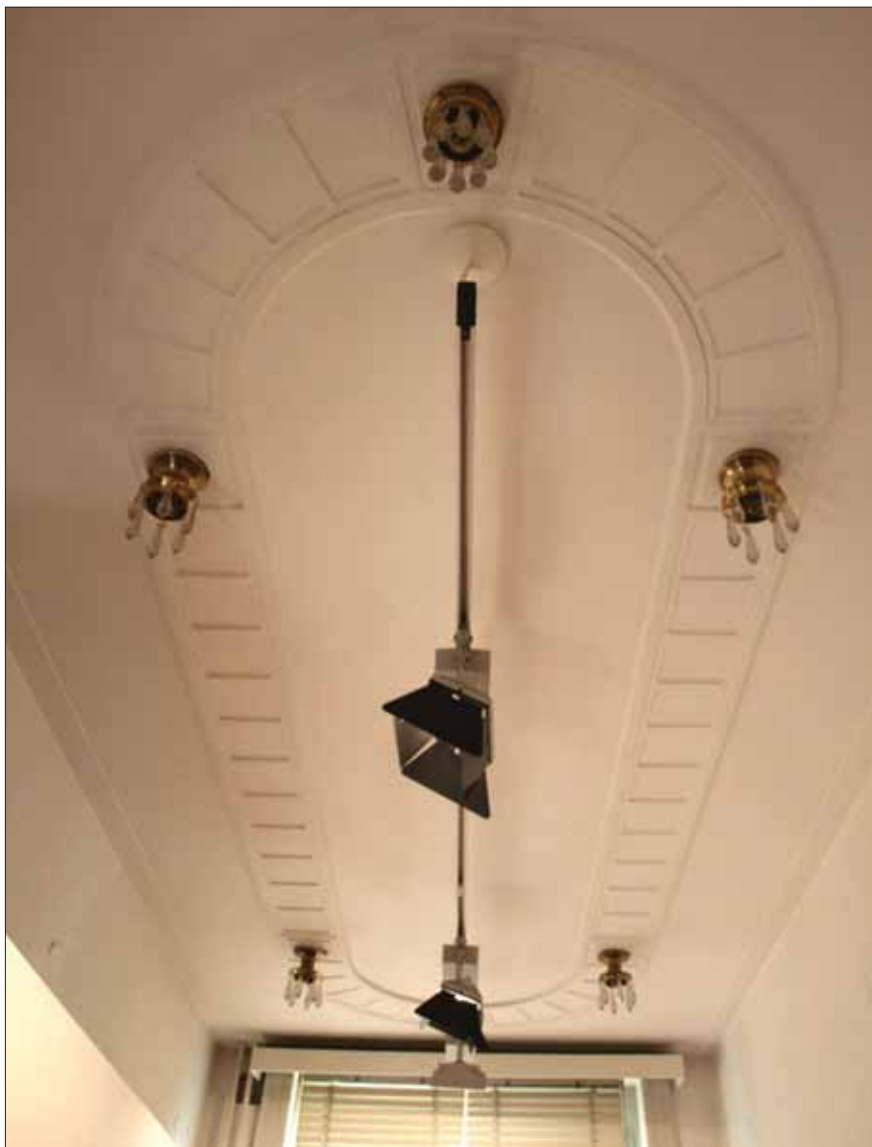
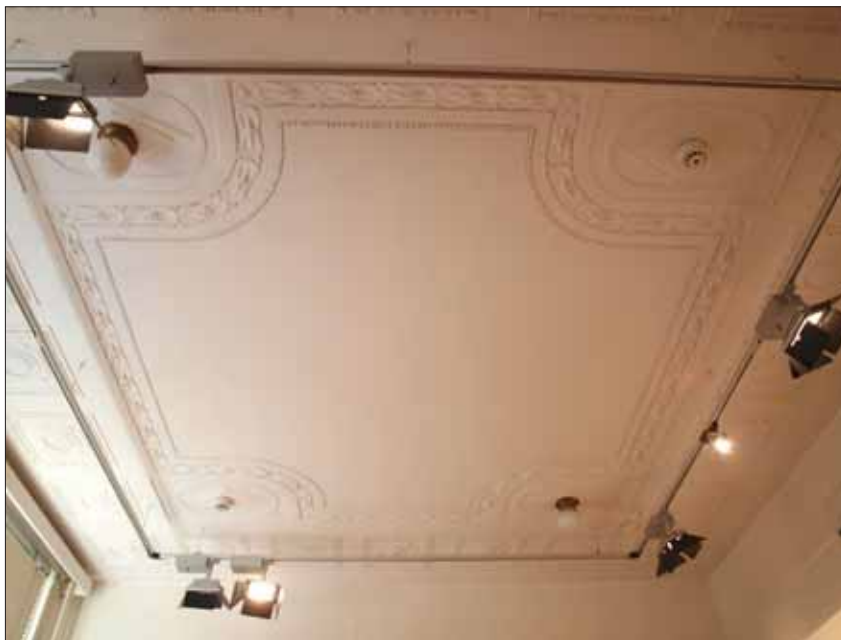
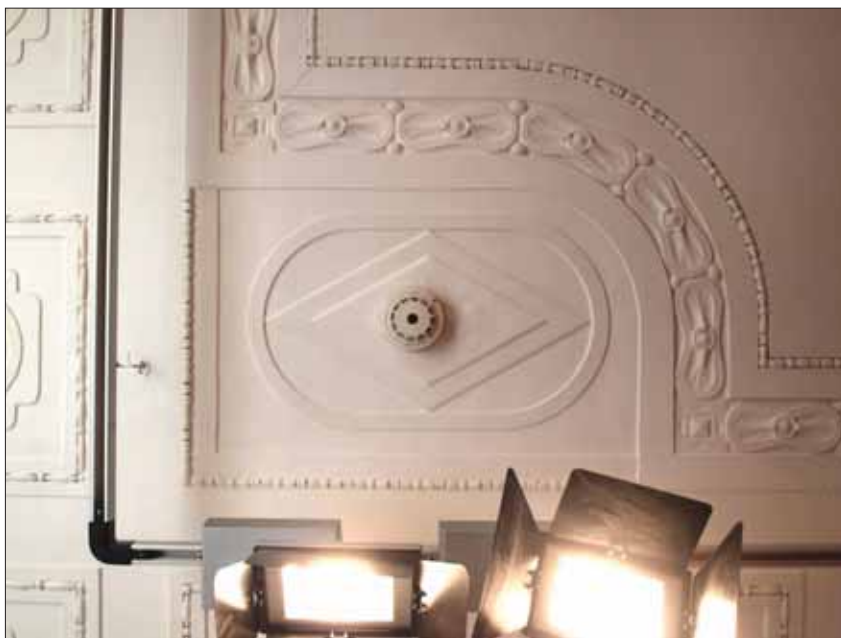
Umístění prvků v budově:  
strop výstavního sálu 508A v prvním patře

dobrý, bez poškození

ponechat stávající stav

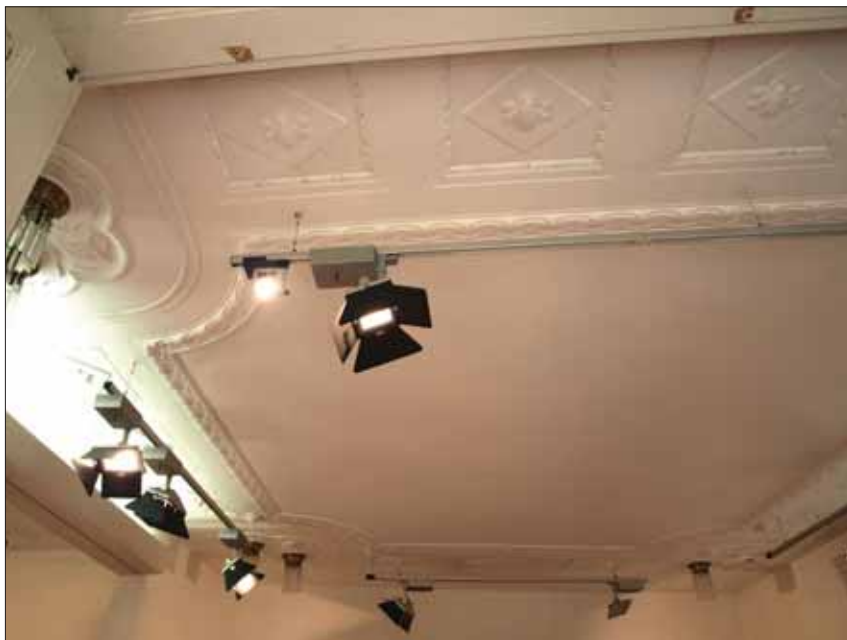
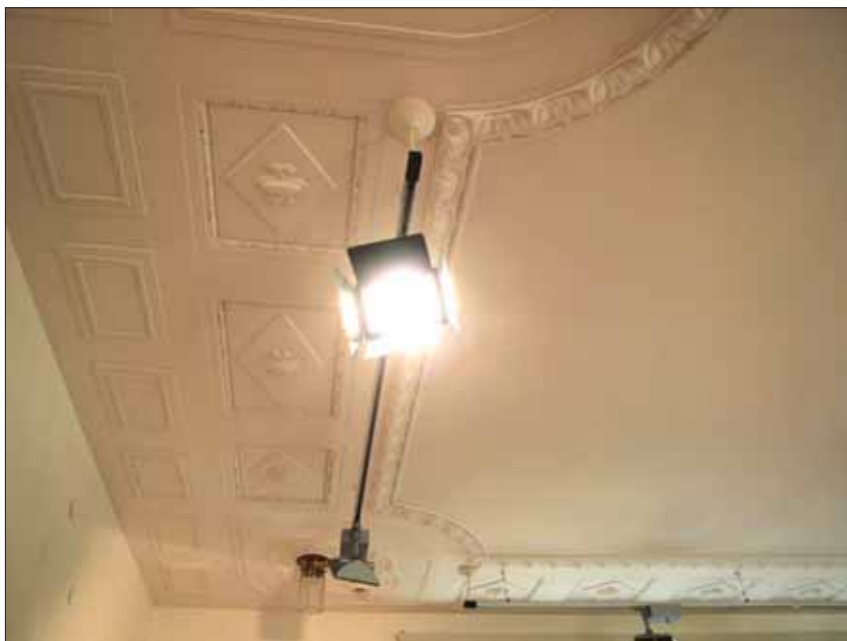
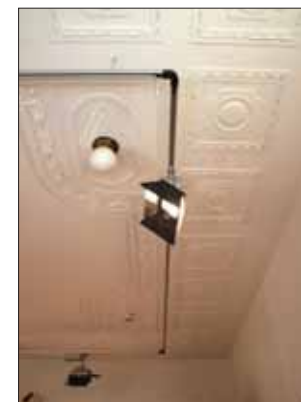
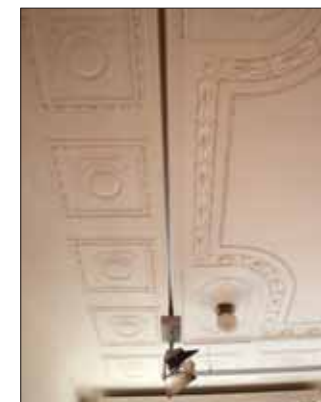
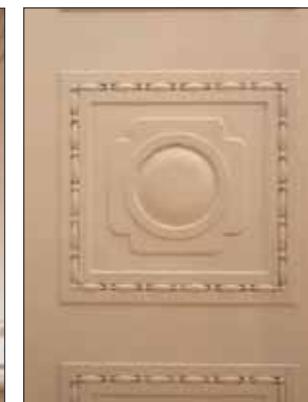
Umístění prvků v budově:  
strop výstavního sálu 508B v prvním patře

dobrý, bez poškození

ponechat stávající stav

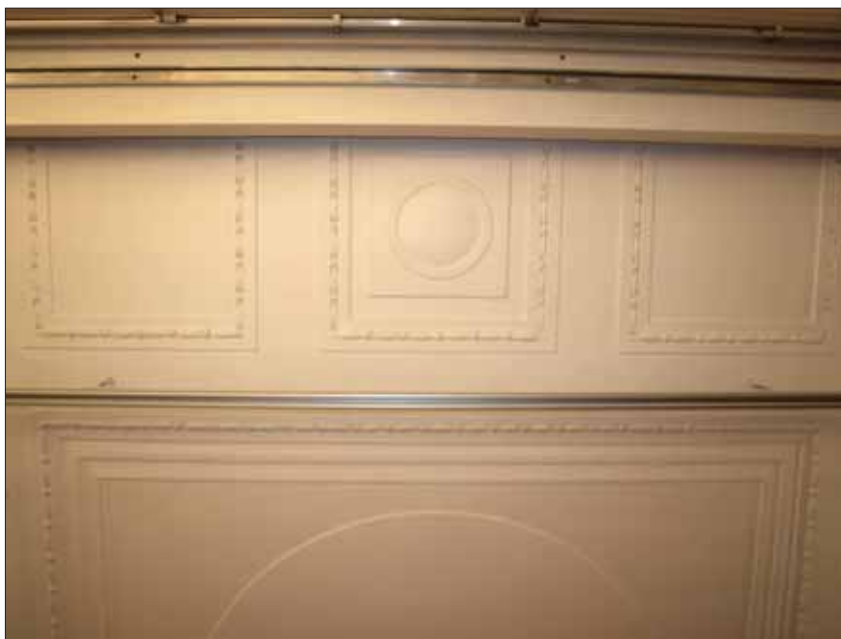
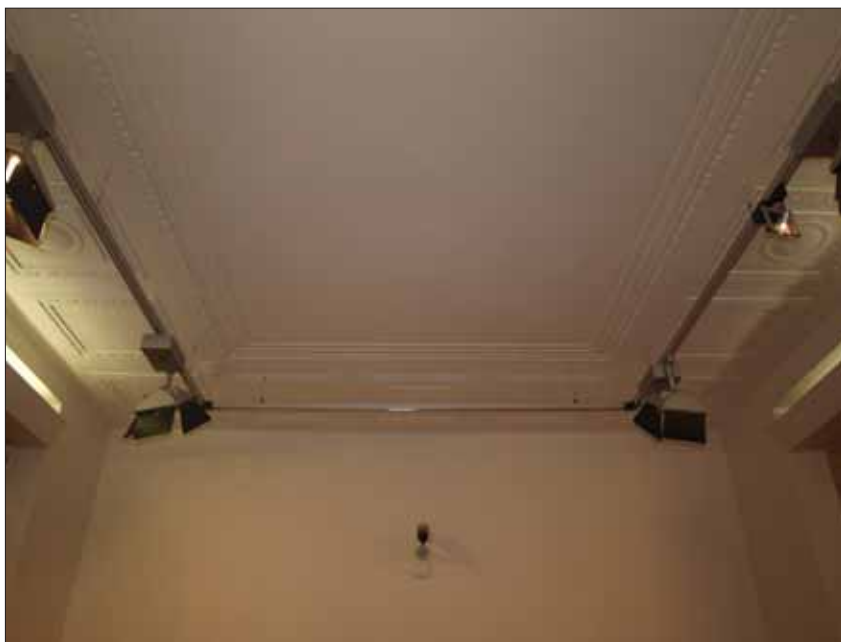
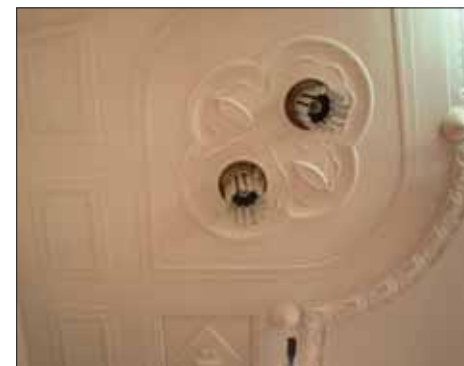
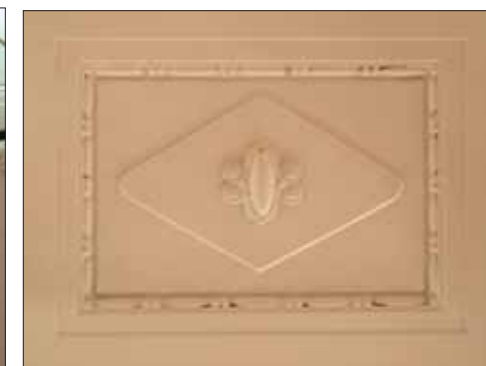
Umístění prvků v budově:  
strop výstavního sálu 509A v prvním patře

stropní štuková výzdoba výstavního sálu. Po obvodu stropu vlys sestavený z vpadlých čtvercových zrcadel lemovaných hladkou lištou a perlovcem. Centrální části čtvercových zrcadel vyplňuje kosočtverec s dekorativisticky pojatou kartuší. V koutech stropu zrcadla vymezená hladkými lištami se zaoblenými vnitřními konci. Uprostřed jejich ploch kvadriloby vytvořené profilovanou lištou, v ploše kvadriloby iluzivní štukové okvěti s osvětlovacími tělesy na místě květu. Vnitřní plochu obvodového vlysu lemuje vejcovec. Na východní straně podél stěny navíc vlys z hladkých obdélných zrcadel lemovaných plochými lištami.

dobrý, bez poškození

ponechat stávající stav

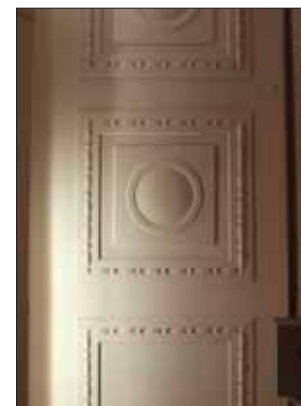
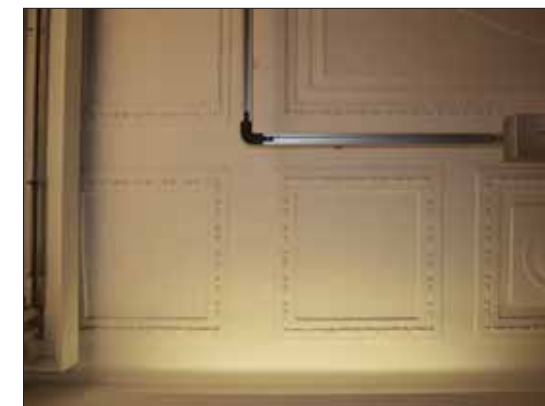
Umístění prvků v budově:  
strop výstavního sálu 509B v prvním patře

stropní štuková výzdoba výstavního sálu. Po obvodu je strop lemován čtvercovými zrcadly lemovanými dvěma hladkými lištami, mezi nimi perlovec. Vnitřní plocha některých čtverců hladká, v některých další čtverce s jednoduchou hladkou rozetou vytvořenou hladkou lištou. Na severní a jižní straně mezi třemi hladkými čtverci dva s rozetou, na východní a západní jeden. V centrální části stropu zrcadlo s profilovaným rámováním s perlvcem, uprostřed plochy hladká elipsa.

dobrý, bez poškození

ponechat stávající stav

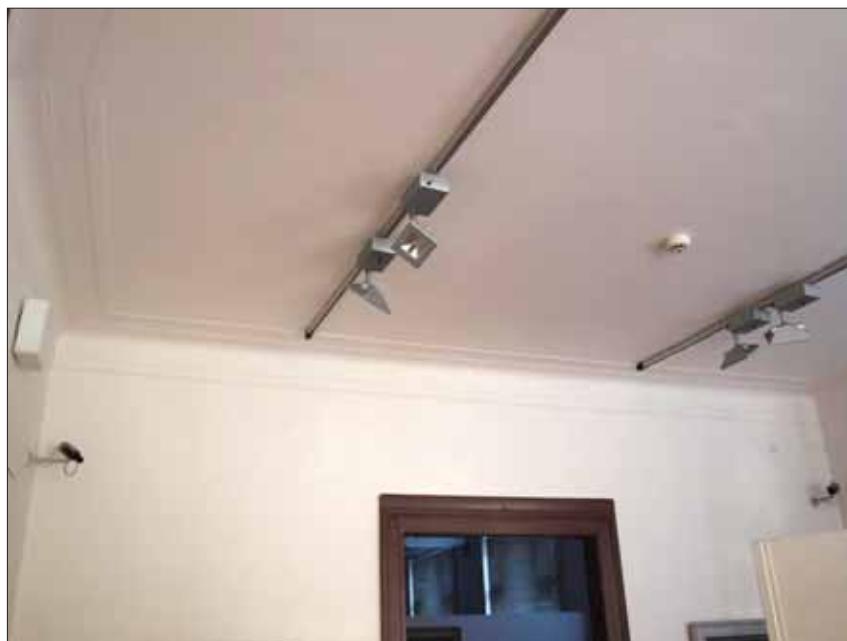
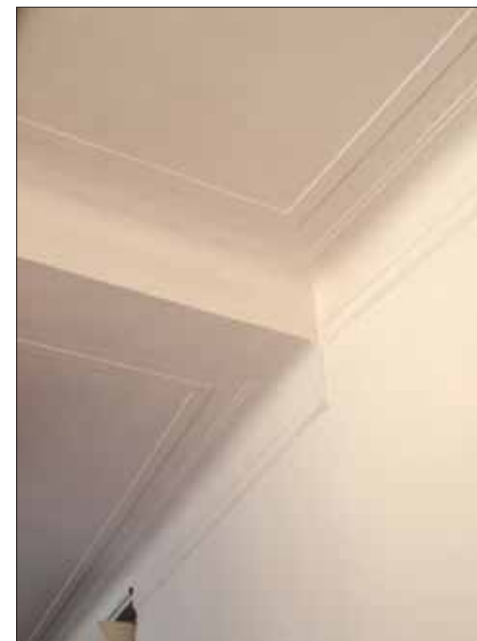
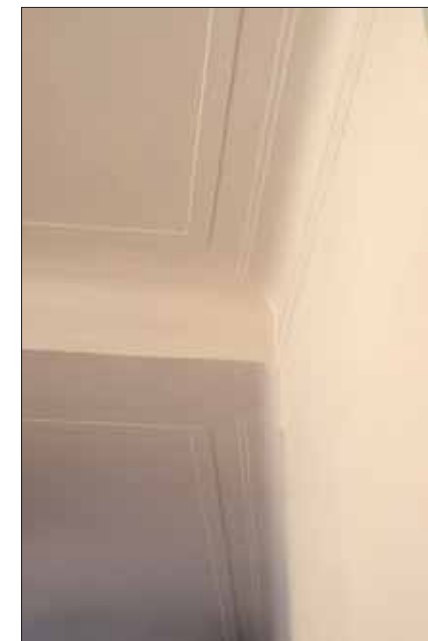
stropy výstavních sálů 638, 639, 642, 643, 733, 734, 735 a 736

dobrý, bez poškození

ponechat stávající stav

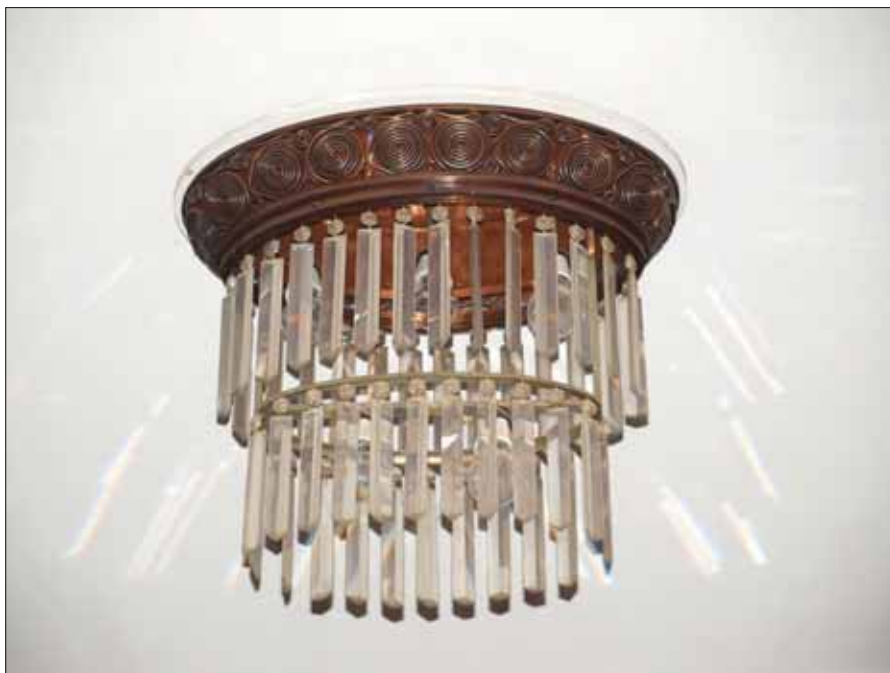
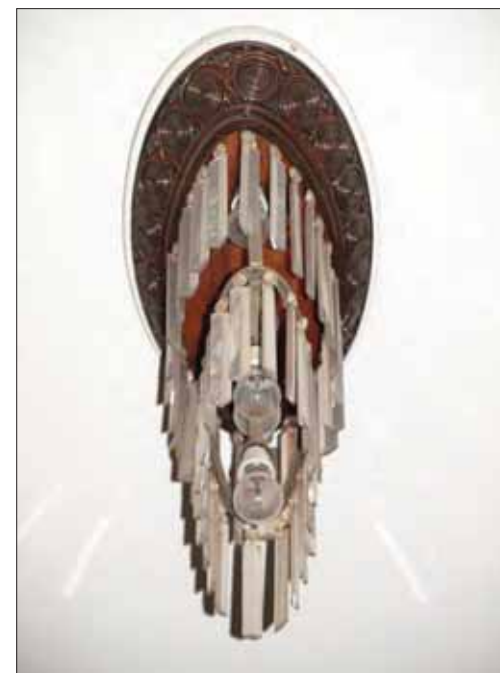
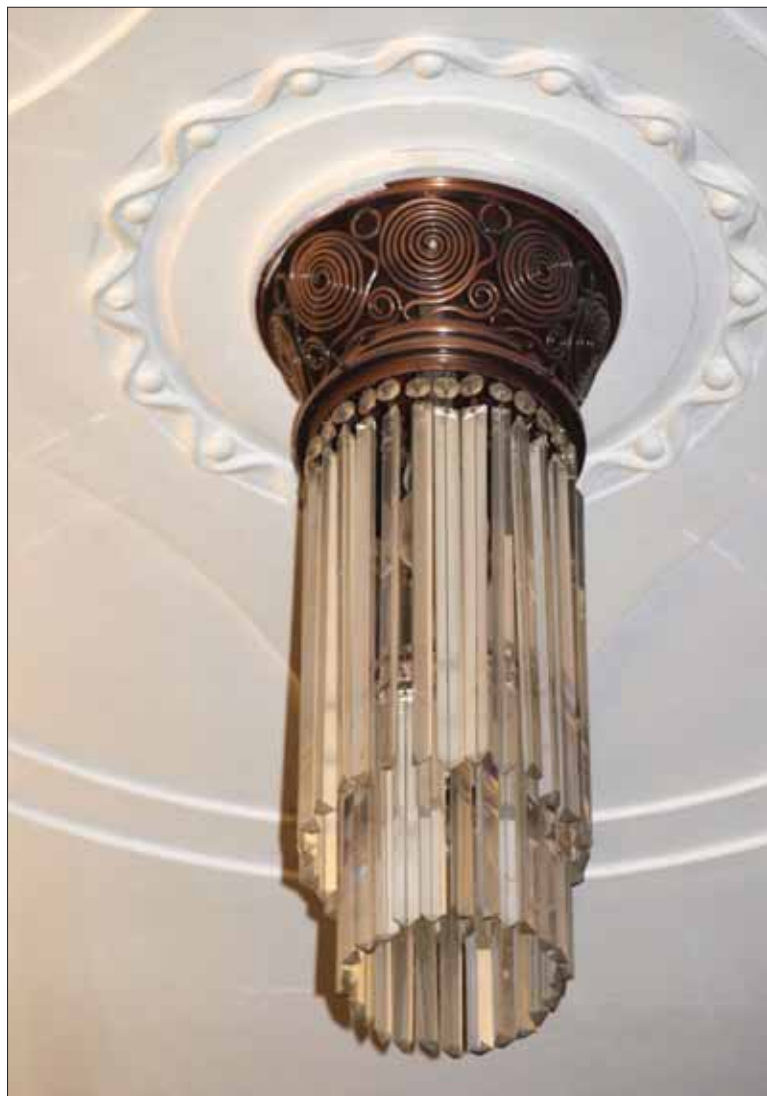
centrální část štukového zrcadla vstupního prostoru 306 (před turniketem)

dobrý, bez poškození

ponechat stávající stav, v případě většího zásahu doporučen restaurátor

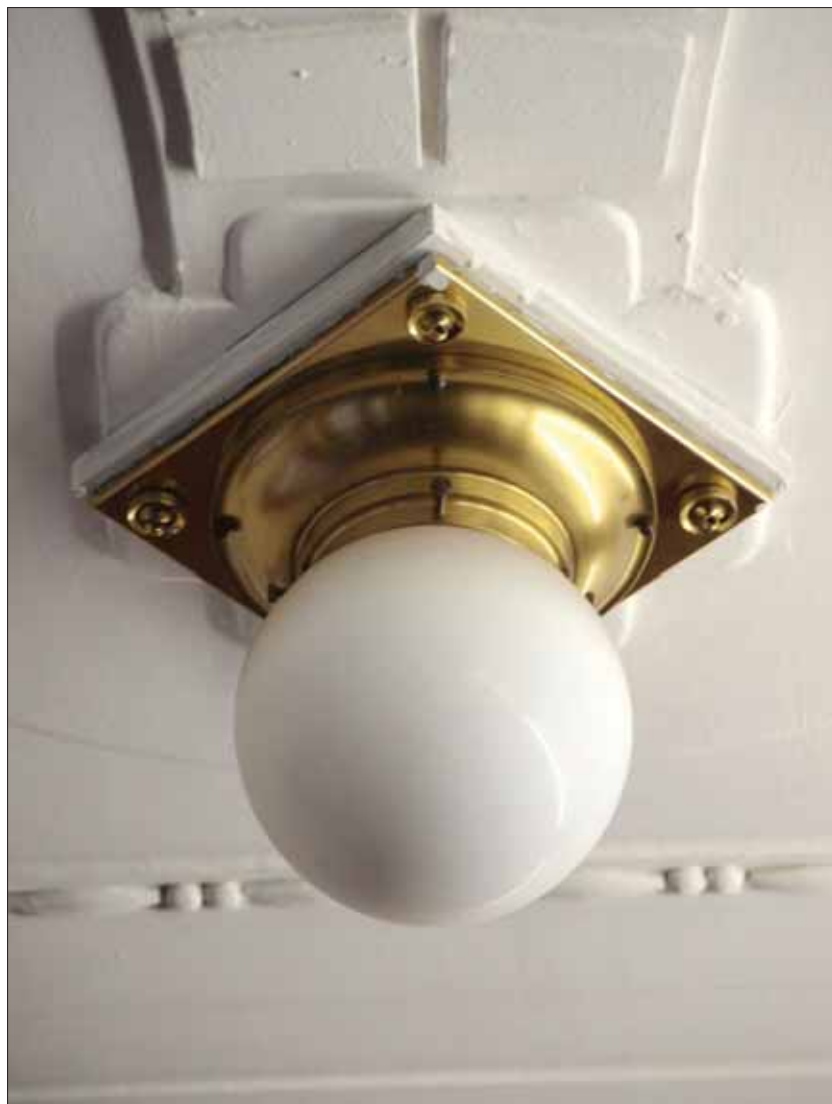
Umístění prvků v budově:  
centrální část stropu 501, výstavní prostor  
505B

dobrý, bez poškození, znečištěno bílením

očistit od bílení a ponechat stávající stav

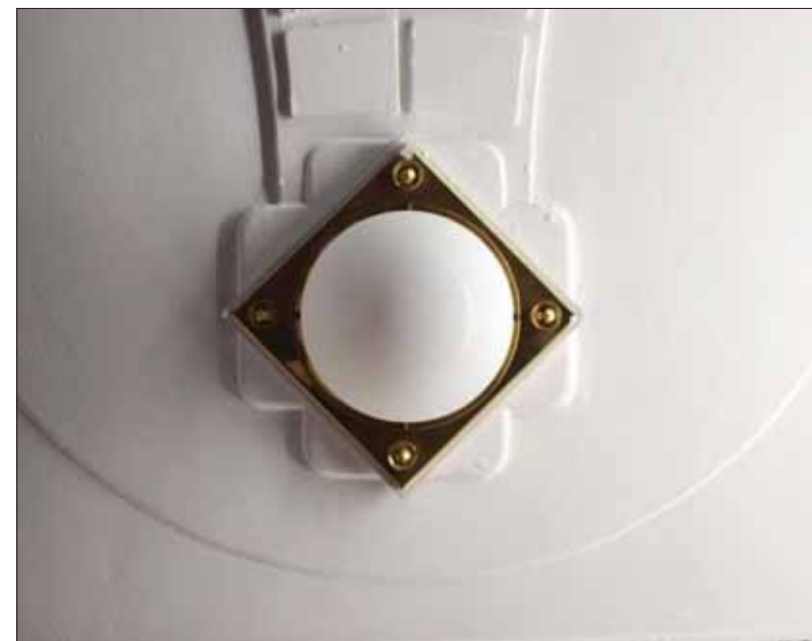
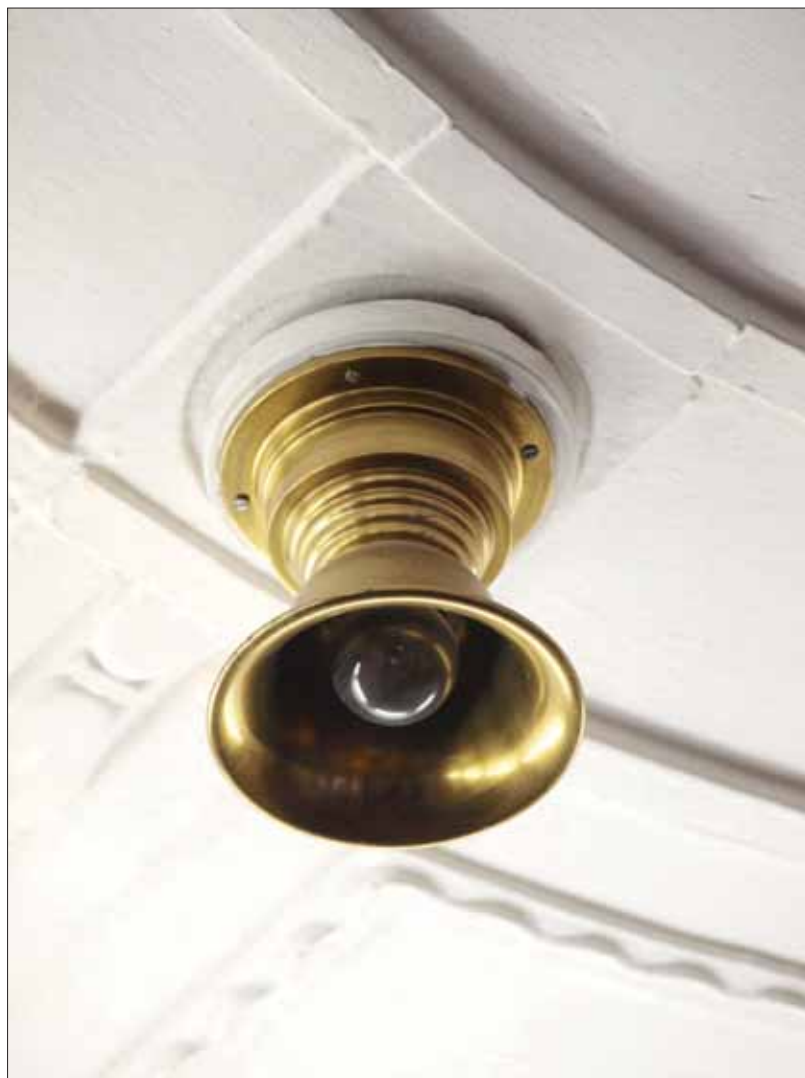
Umístění: strop chodeb 502 a 504

dobrý, bez poškození

ponechat stávající stav, v případě většího zásahu doporučen restaurátor
