## **GALERIE MODERNÍHO UMĚNÍ čp HRADEC KRÁLOVÉ čp. 139 – 140**

**Inventarizace architektonických,  
uměleckořemeslných  
a řemeslných prvků**

říjen – prosinec 2012

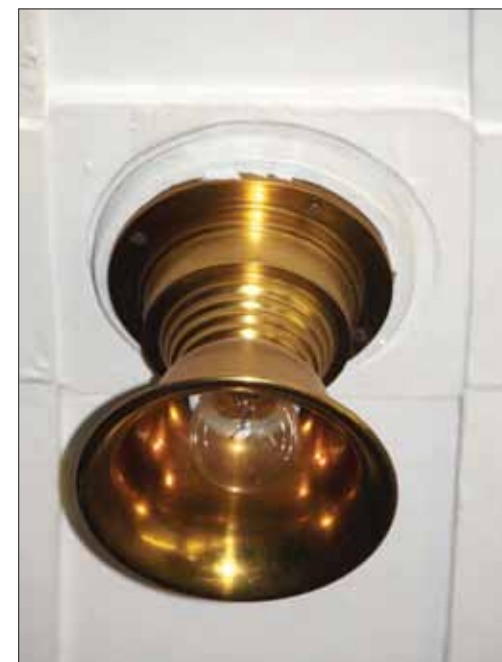
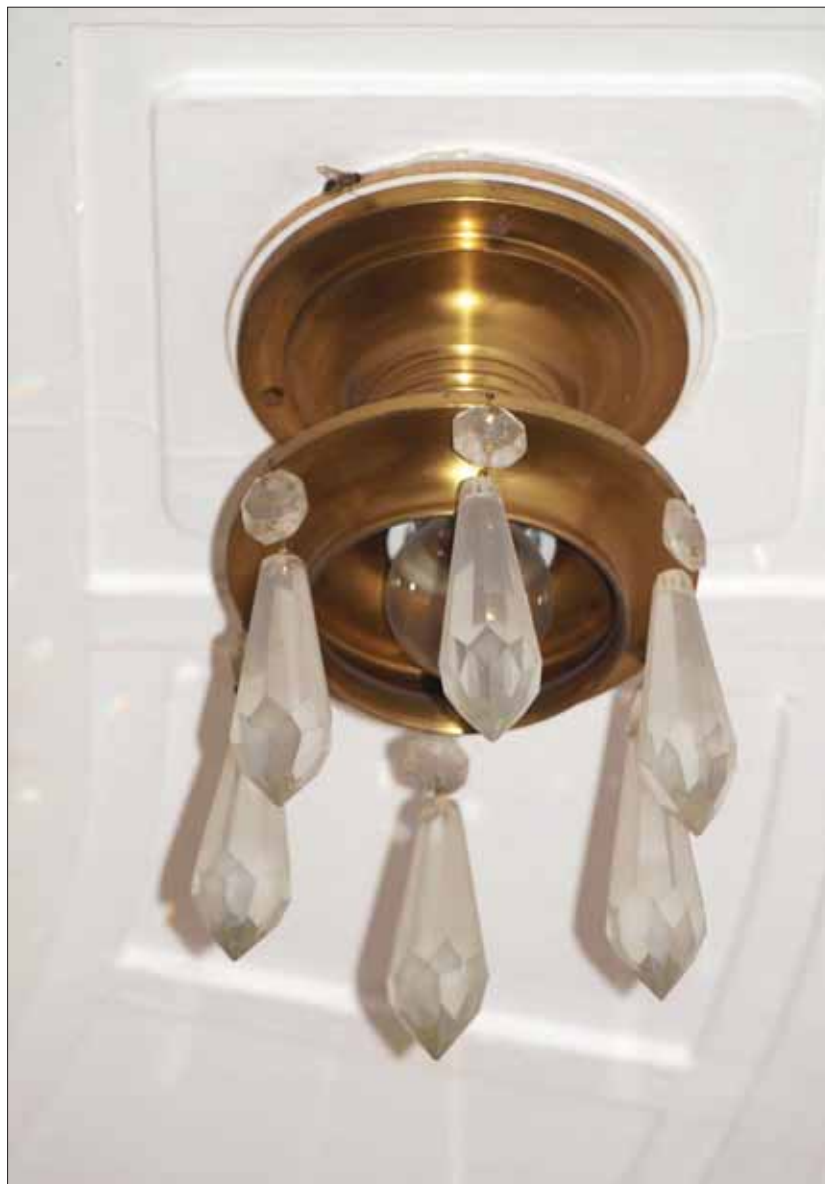
Umístění prvků v budově:  
strop chodby 503

dobrý, bez poškození

ponechat stávající stav

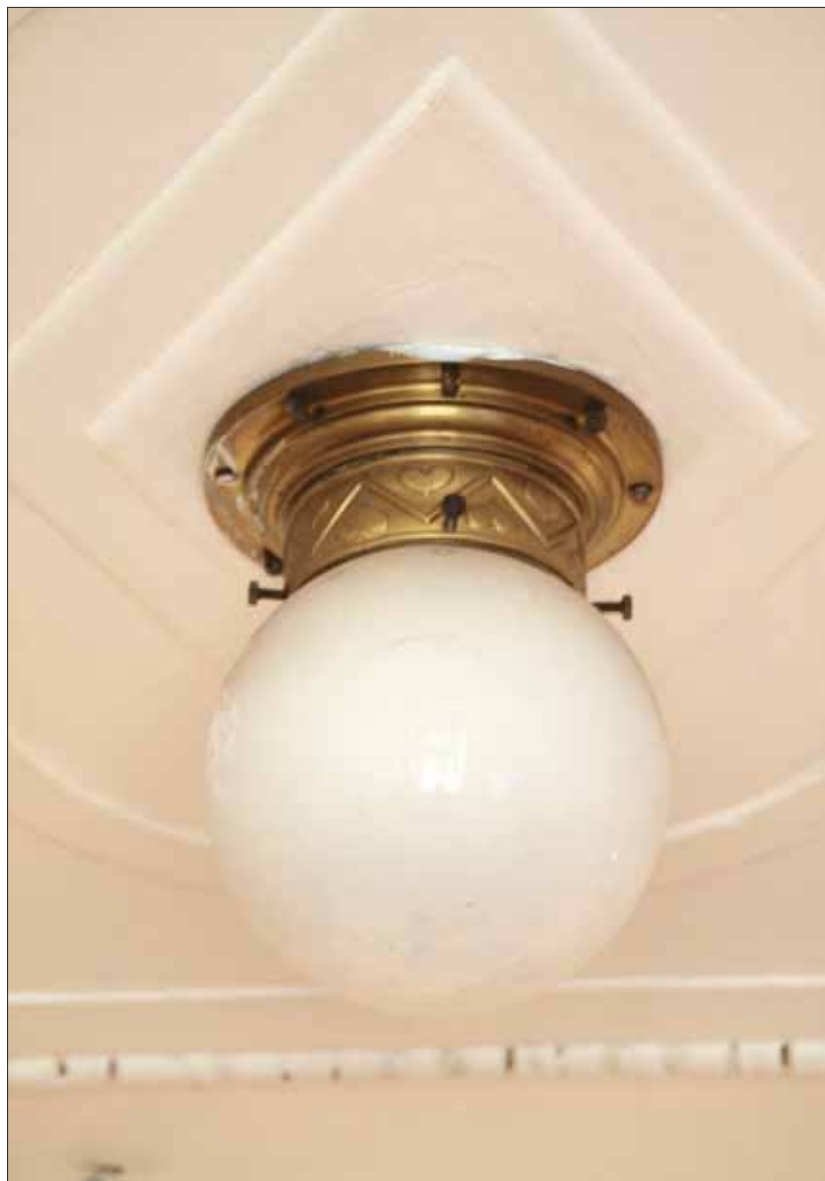
Umístění prvků v budově:  
výstavní prostor 508A

dobrý, bez poškození

ponechat stávající stav, v případě většího zásahu doporučen restaurátor

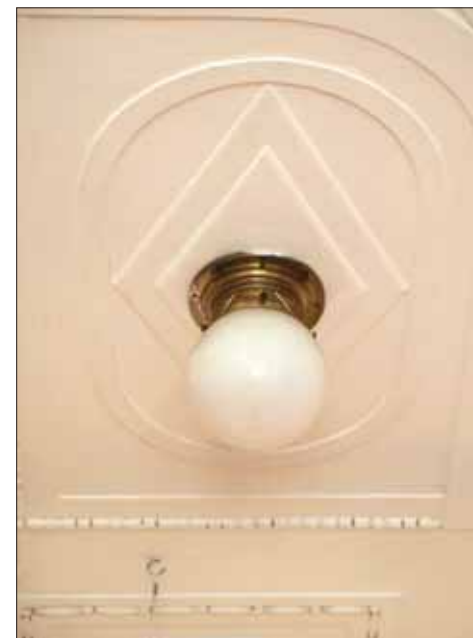
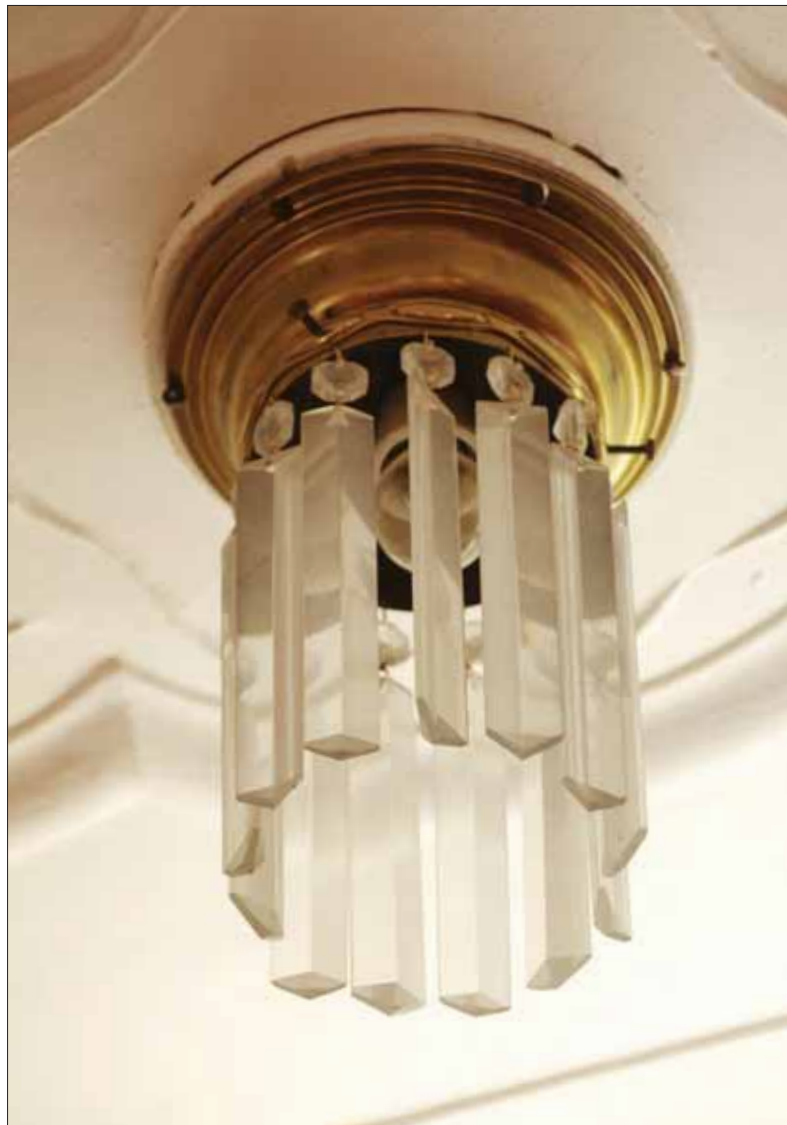
Umístění prvků v budově:  
výstavní prostor 508B

dobrý, bez poškození, znečištěno bílením

očistit od bílení, jinak ponechat stávající stav, v případě většího zásahu doporučen restaurátor

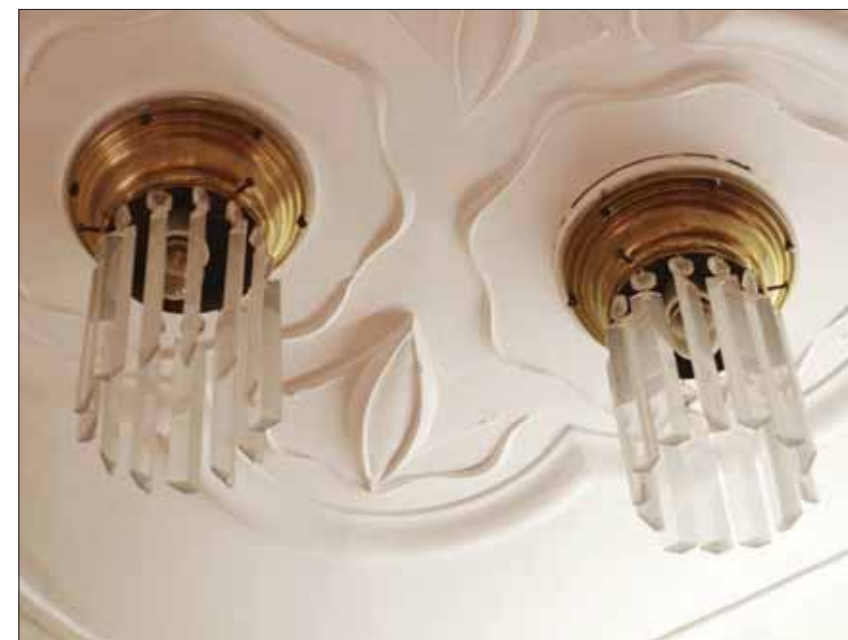
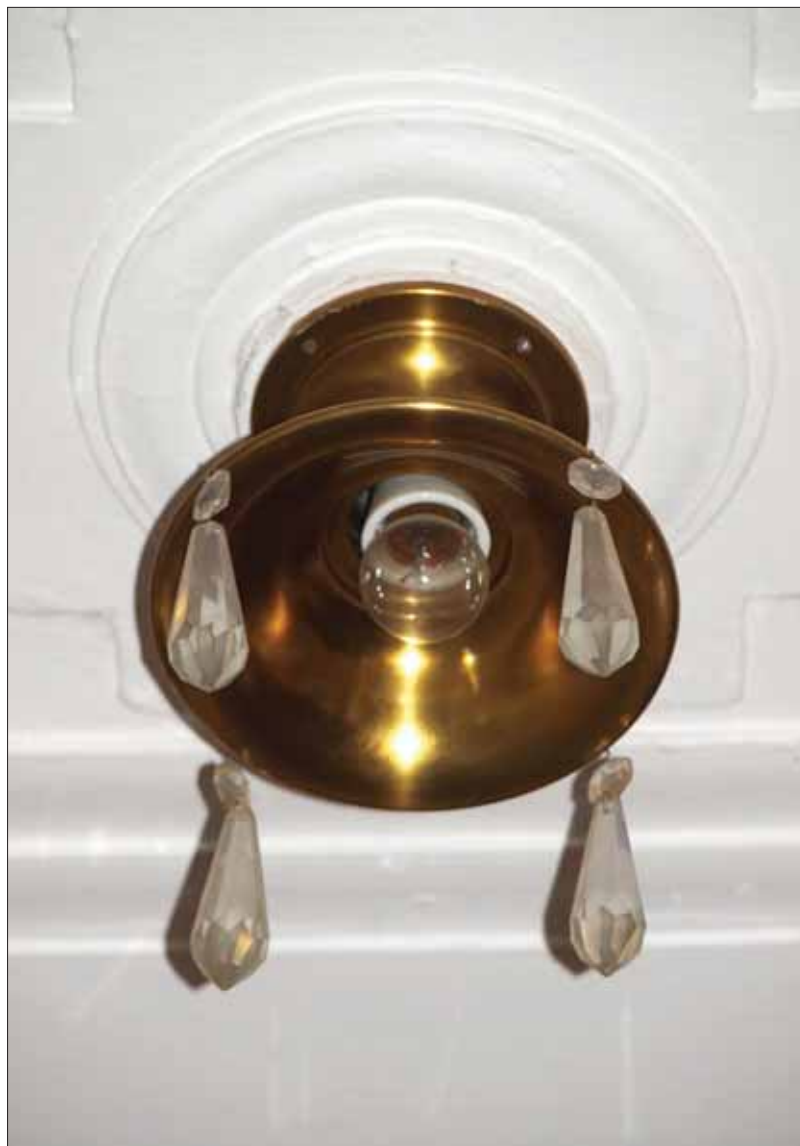
Umístění prvků v budově:  
výstavní prostor 509A

dobrý, bez poškození

ponechat stávající stav, v případě většího zásahu doporučen restaurátor

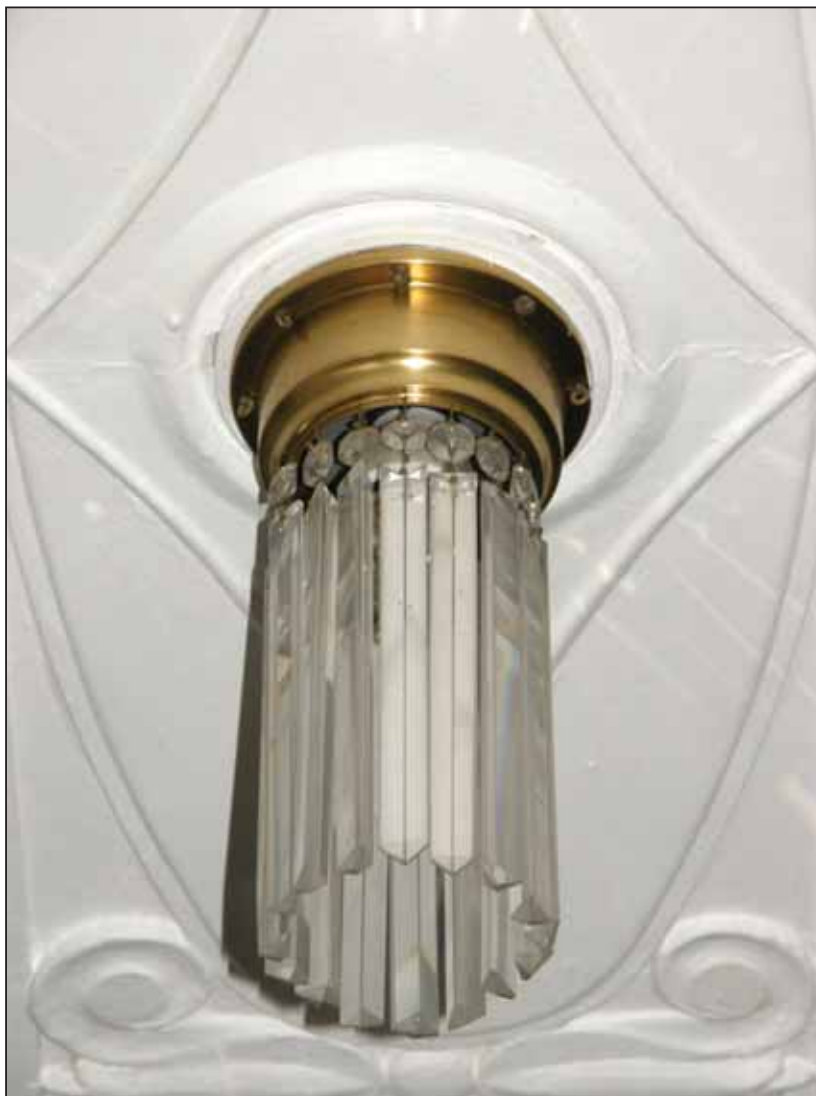
Umístění prvků v budově:  
ředitelna 507

Válcové svítidlo se základnou z leštěné mosazi na kruhové podložce s konkávně odsazeným hrdlem, na němž je zavěšeno stínidlo z protáhlých trojhranných ověsek z broušeného skla s čočkovými závěsy na drátkách.

dobrý, bez poškození

ponechat stávající stav, v případě většího zásahu doporučen restaurátor

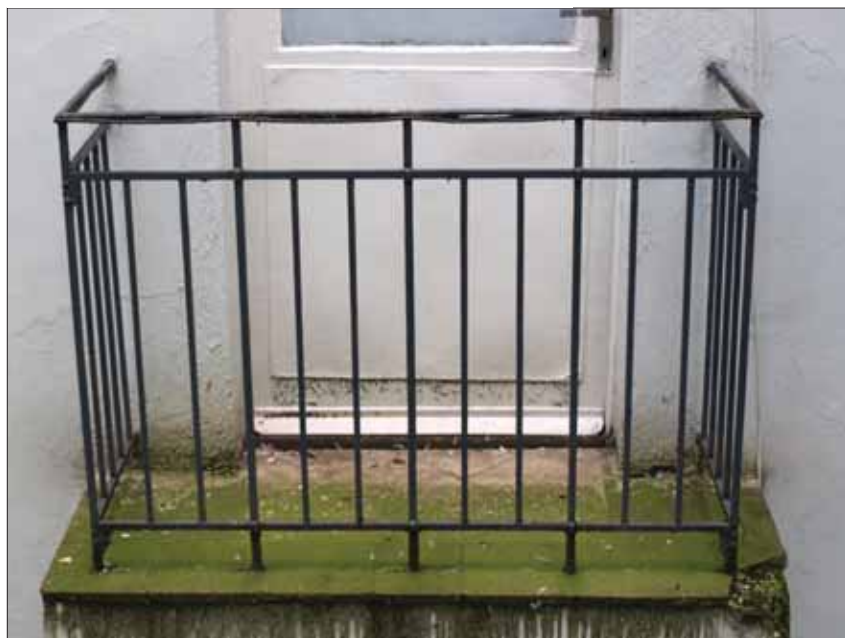
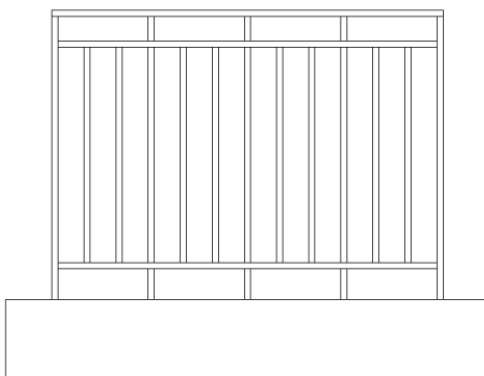
Schéma prvku M 1:40  
Základní rozměry:

balkony ve dvorku bytové části, přístupné z místností 519, 529, 611, 622, 711, 721

poškozená povrchová úprava, mírná koroze, solně zrezivělá a ostávající od podložek pouze madla

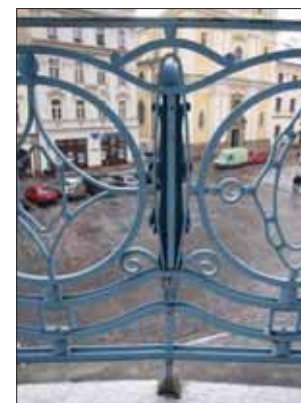
**Stav:** vcelku dobrý, místy se projevuje mírná koroze

**Náměty na obnovu:** odrezit a obnovit povrchovou úpravu – postačí kvalifikované řemeslo, doporučuje se provést restaurátorskou sondu ke zjištění původní barevnosti

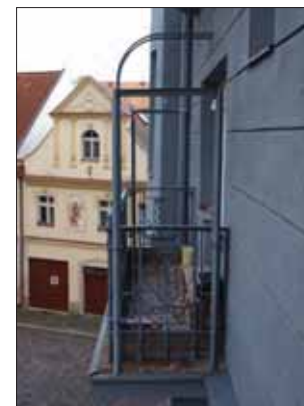
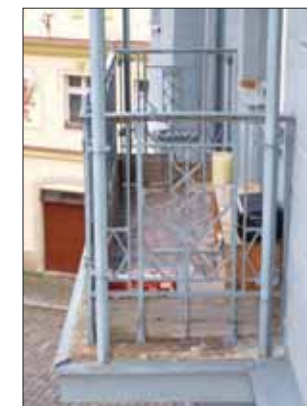
vcelku dobrý, místy se projevuje mírná koroze, místy chybí měděné krytky ukotvení svislých nosníků

odrezit a obnovit povrchovou úpravu – postačí kvalifikované řemeslo, doporučuje se provést restaurátorskou sondu ke zjištění původní barevnosti

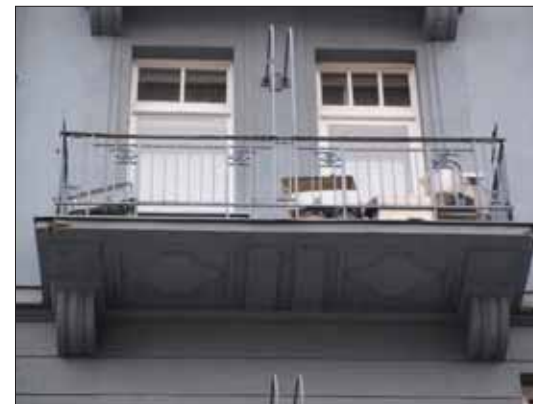
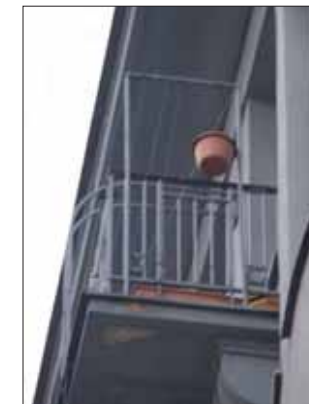
vcelku dobrý, projevuje se koroze – zejména ve spojích a pod madlem, místy chybí měděné krytky ukotvení svislých nosníků

odrezit a obnovit povrchovou úpravu – postačí kvalifikované řemeslo, doporučuje se provést restaurátorskou sondu ke zjištění původní barevnosti

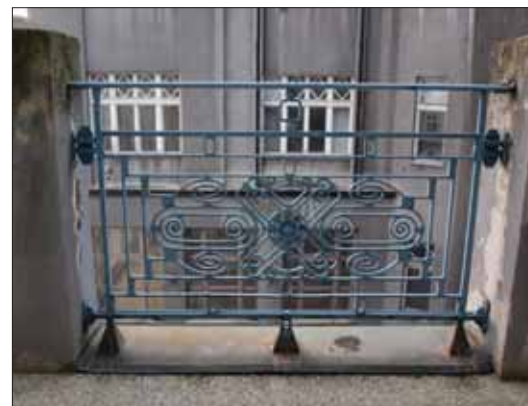
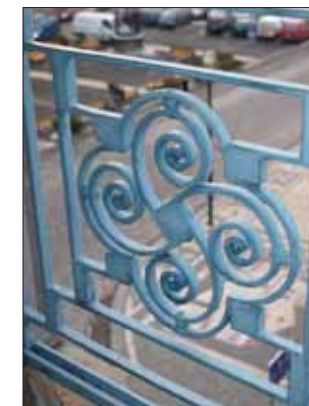
**Stav:** vcelku dobrý, místy se projevuje koroze - zejména ve spojích, u madla a v místě ukotvení, nekvalifikovaně provedený nátěr

**Náměty na obnovu:** odrezit a obnovit povrchovou úpravu – postačí kvalifikované řemeslo, doporučuje se provést restaurátorskou sondu ke zjištění původní barevnosti

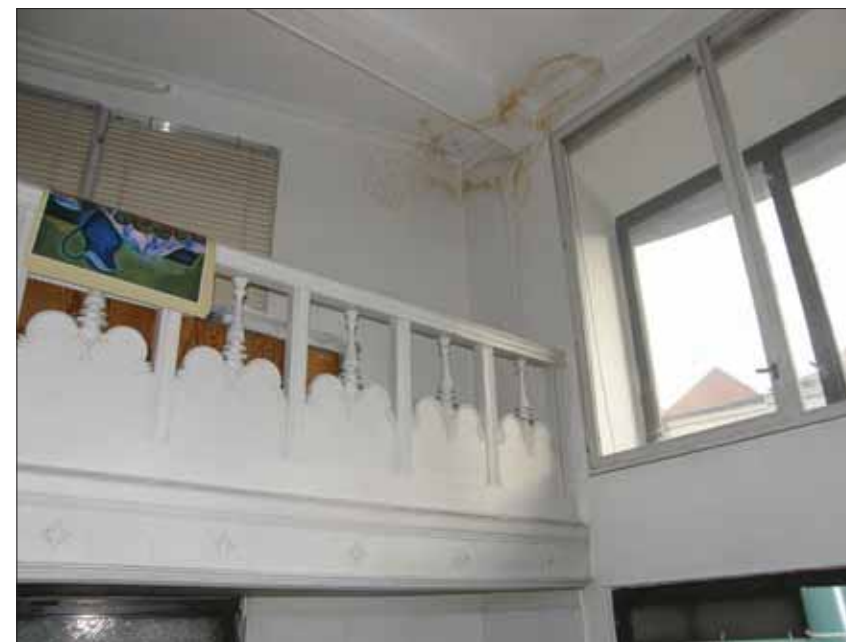
dřevěné pavlačové zábradlí sestávající ze tří úseků se zaobleným nárožím. Nosnou část tvoří svislé sloupky s konkávně vydutými čely, začepované v dřevěném prahu. Na sloupcích je načepováno madlo s dřevěného trámku s ustupující profilací. Plochu zábradlí mezi svislými sloupky vyplňují ploché obloukově završené desky lemovaná lištou, na nichž spočívá v každém poli jedna kuželka v odsazené spodní části s prstenci, hlavice přecházející v rostlinný motiv. Čelní stěna nosníku pavlače je ztvárněna v podobě vlysu s profilovanou římsou a plochou zdobenou hvězdami.

Stav: vcelku dobrý, bez poškození

Náměty na obnovu: ponechat stávající stav

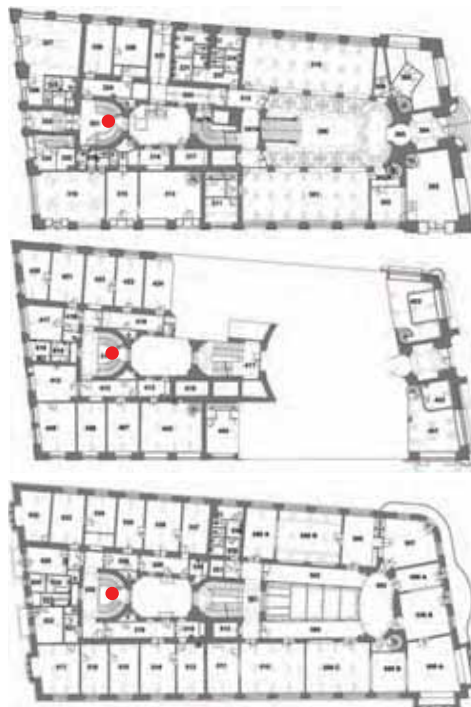
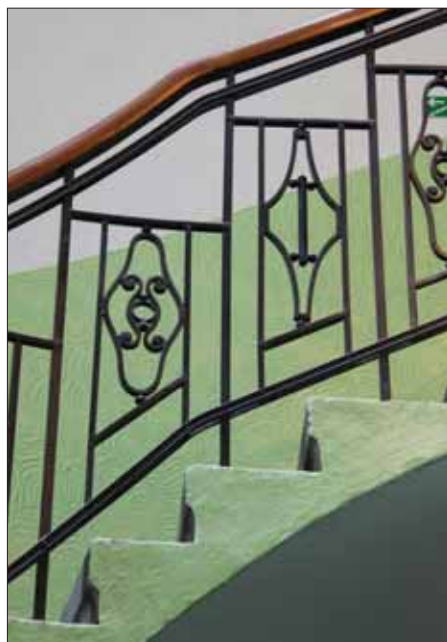
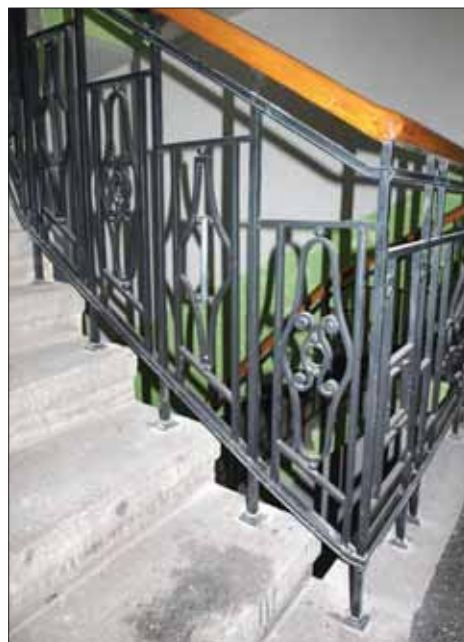
schodiště bytové části ve všech úrovních od přízemí výš – schodišťové chodby 321, 414, 520, 615, 712, 816

**Stav:** vcelku dobrý, bez poškození

**Náměty na obnovu:** ponechat stávající stav

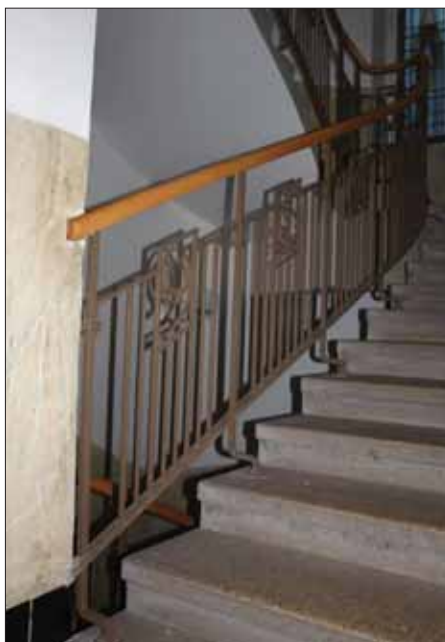
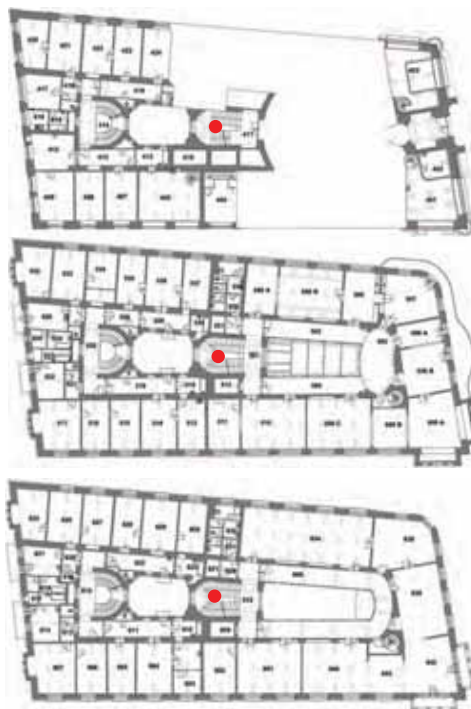
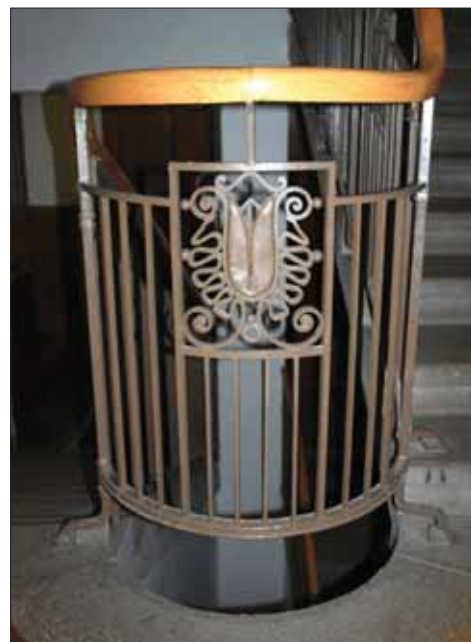
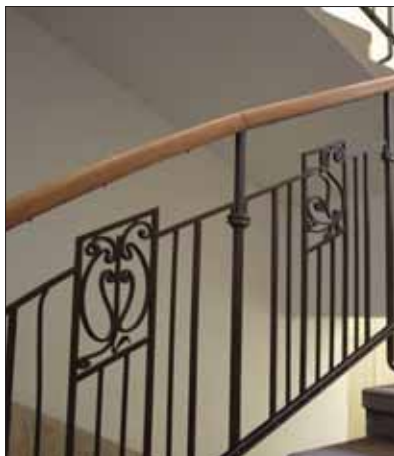
| PRVEK. | Z-10 |

schodiště veřejné galerijní části v úrovni od přízemí do třetího patra – schodišťové chodby 307B, 411, 501, 633 a 712. Zábradlí z 3. do 4. patra je replikou z doby poslední rekonstrukce

železné schodišťové zábradlí. Hlavní nosnou část zábradlí tvoří svislé pruty čtvercového průřezu ukotvené v podlaže podest a nástupnicích schodišťových stupňů, v místě ukotvení pyramidové patky. V horní části zábradlí jsou ke svislým nosníkům sponami uchycené subtilnější vodorovné. Ve spodní partii jsou hlavní svislé nosníky oboustranně sepnuté snýťovanými plochými železnými pásy se zaoblenými hranami. Prostor mezi hlavními nosnými pruty vyplňuje rastr ze subtilnějších svislých prutů rovněž čtvercového průřezu, přivařených k vodorovnému nosníku a snýťovaných spodními plochými výtuhami. Každá plocha mezi základním nosným rastrem je zvýrazněná čtvercovým zrcadlem s různými dekorativisticky pojatými motivy, mezi každým patrem odlišnými. Motivy jsou zhotoveny z plochých železných pásů, většinou ve volutových, květinových a šnekových vzorech. Na každé podestě je zábradlí zaobleno, svislé nosníky jsou zde zvýrazněny plochými pásy s pilovým motivem, pásy jsou uchycené nýty k vodorovným nosníkům. Povrchová úprava syntetický nátěr hnědé barvy z doby poslední rekonstrukce. Madla dřevěná zaoblená, z měkkého lakovaného dřeva, zespod vruty přišroubovaná k plochým železným nosníkům.

vcelku dobrý, bez poškození. Zábradlí z 3. do 4. patra je replikou z doby poslední rekonstrukce.

ponechat stávající stav, popř. obnovit povrchovou úpravu, v případě zjištění původní dle této.

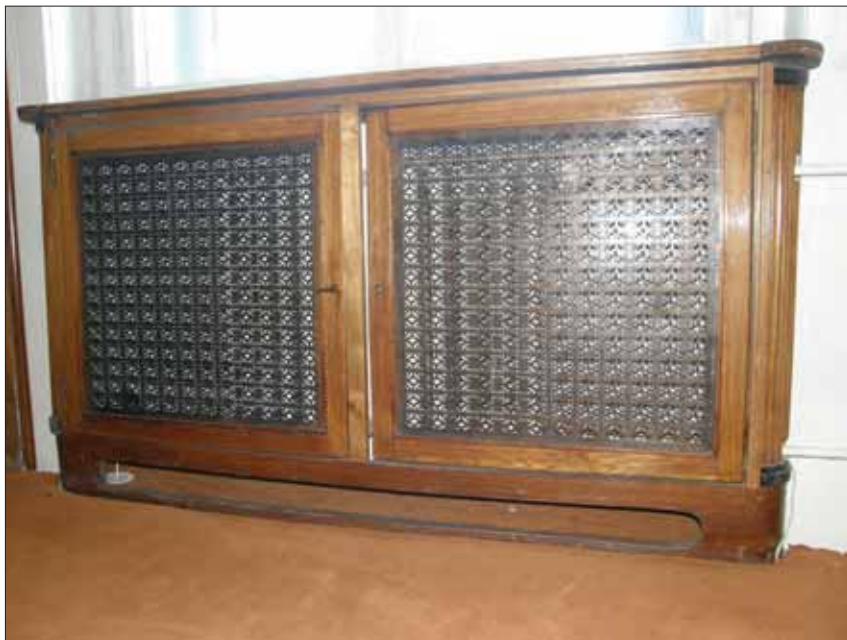
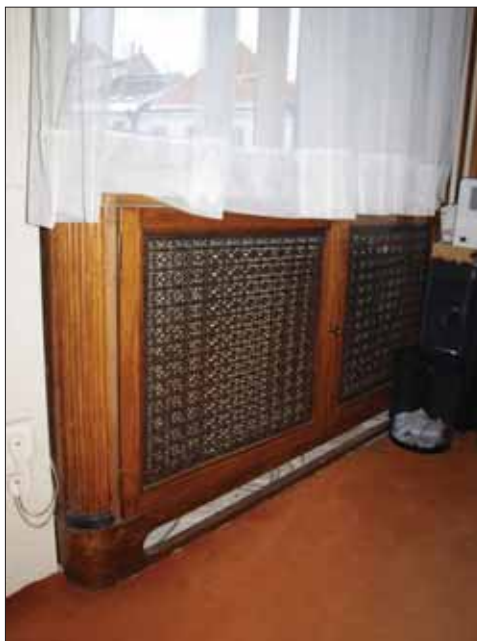
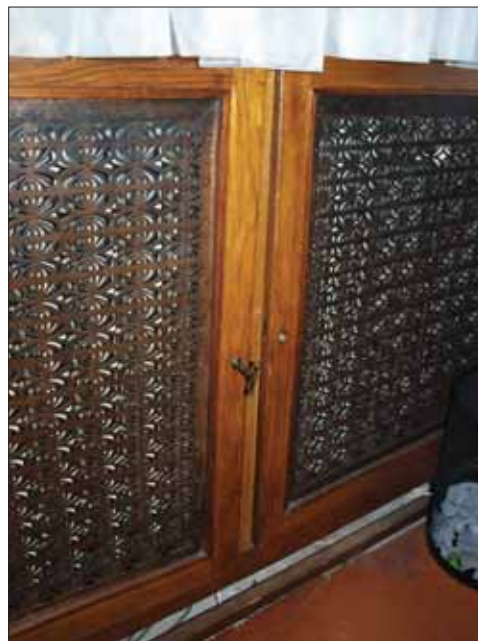
| PRVEK. | Z-11 |

Umístění prvků v budově:  
u radiátorů pod okny ředitelské kanceláře 507

repasovat rámy obou otvíravých křídel, doplnit chybějící dřevěné prvky (římsa nad polosloupem), doplnit hmotové i materiálové kopie chybějících kliček.

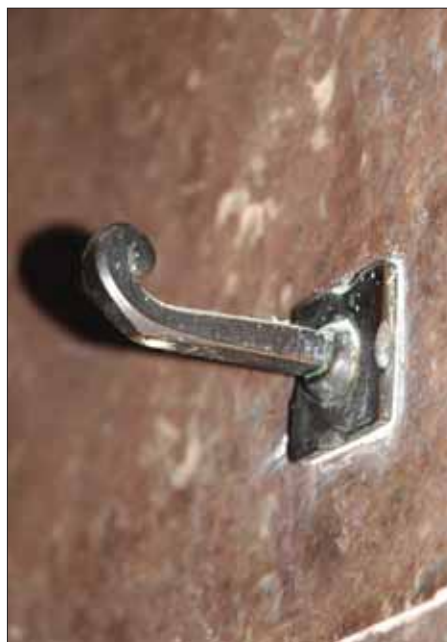
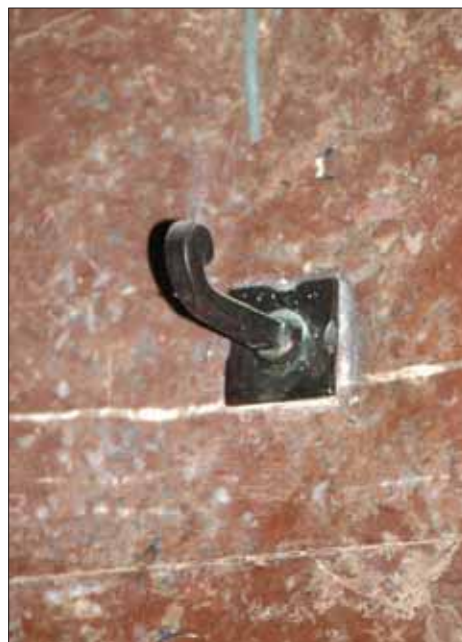
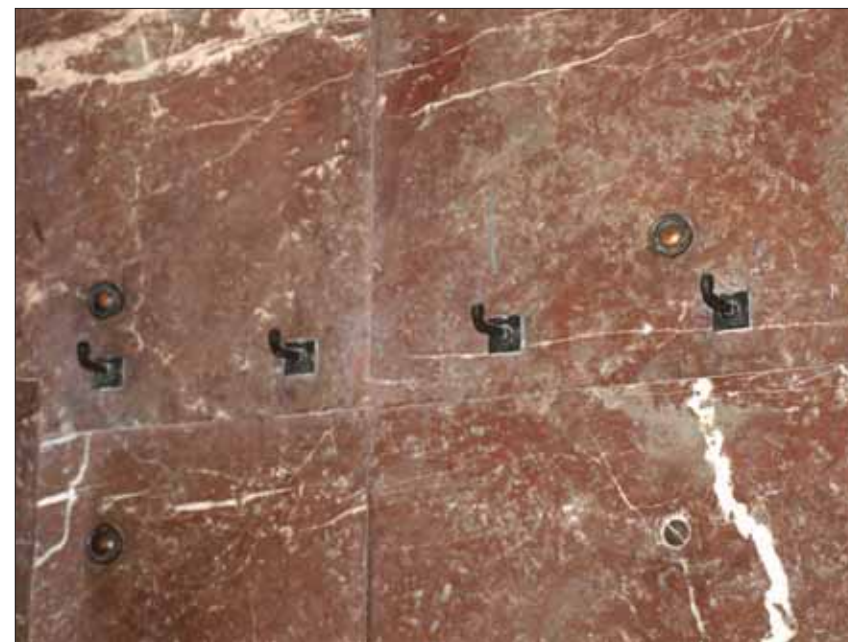
**Umístění prvků v budově:**  
na čelních stěnách parapetů bankovních  
přepážek v hlavní hale 306 v přízemí

**Stav:** vzhledem k zakrytí prvků neznámý.

**Náměty na obnovu:** zjistit stav, zachovalé prvky ponechat, případně ošetřit restaurátorem. Chybějící prvky doplnit přesnými tvarovými, hmotovými i materiálovými kopiemi.

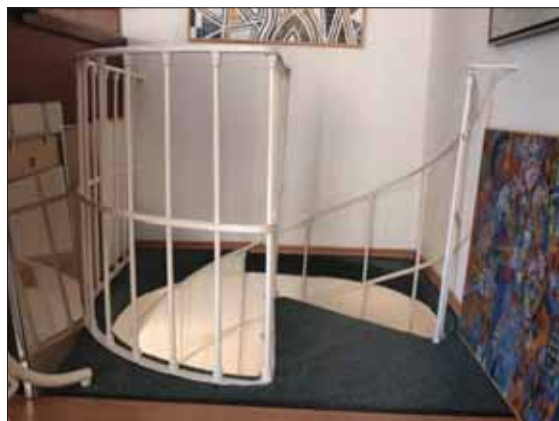
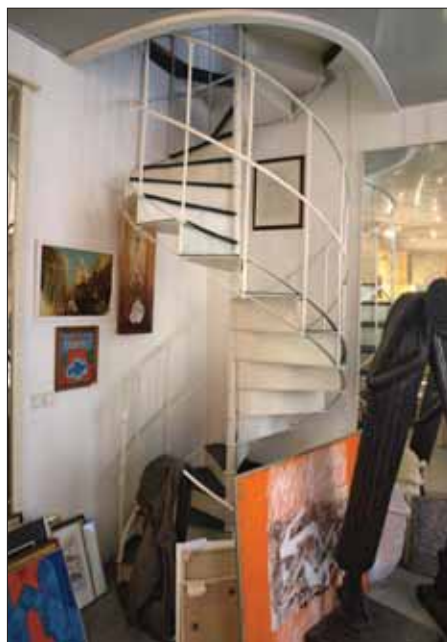
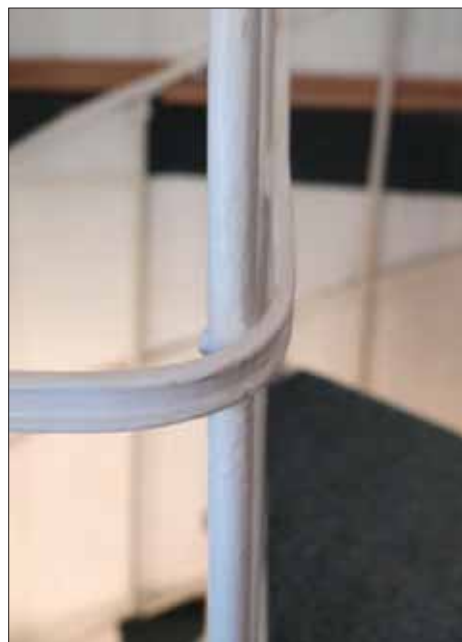
Umístění: galerie Rondo – prostory 214, 313, 405; prostory v J části galerie – 202, 301, 401 a 308, 403. Schodiště v prostoru 202, 302 a výš je nové.

**Stav:** vcelku dobrý, bez poškození.

**Náměty na obnovu:** ponechat stávající stav

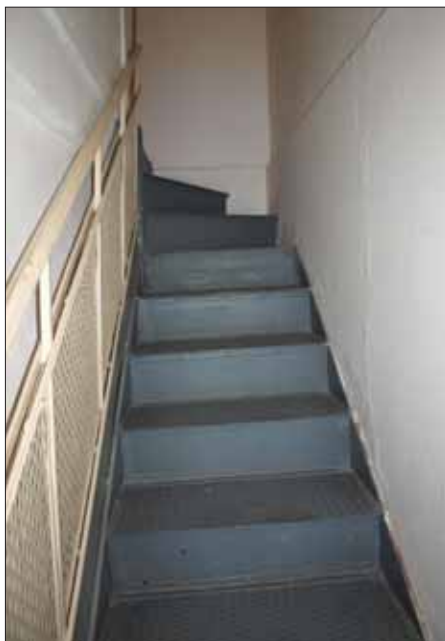
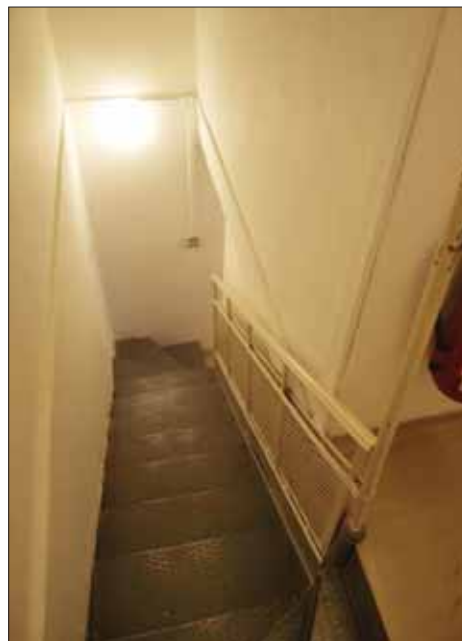
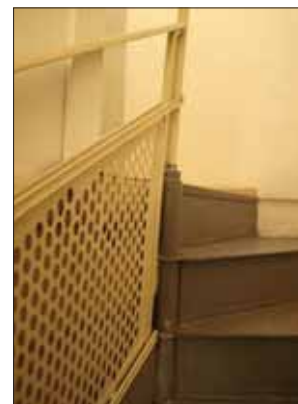
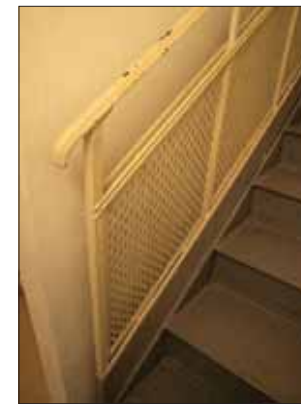
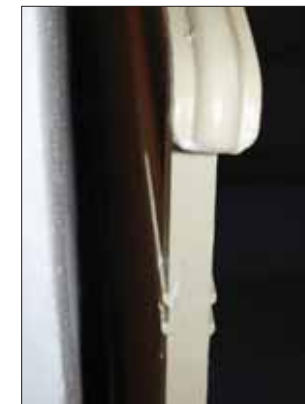
prostor č. 311 ve středu dispozice přízemí

vcelku dobrý, poškozeno horní ukončení zábradlí.

obnovit povrchovou úpravu a horní ukončení zábradlí.
