POSOUZENÍ DODANÝCH VZORKŮ

z dřevěných oken

odborný posudek

Akce: **Gymnázium Trutnov**
 Jiráskovo náměstí 125
 541 01 Trutnov

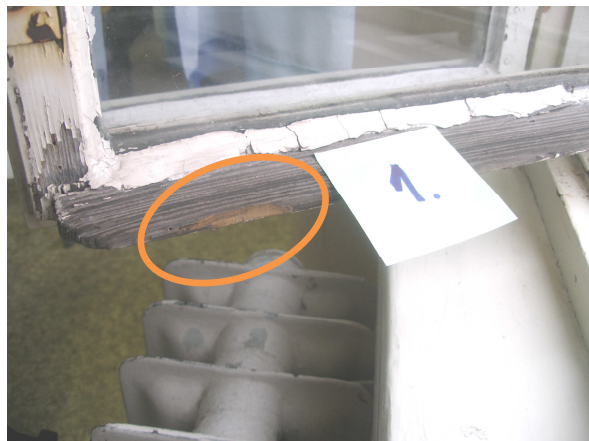
sonda č.1

Vzorek č. 1: Sonda č.1, okno 208

- okapnička venkovního křídla okna učebny ve 2.NP
- odštěpky dřeva

- dřevní hmota vykazuje povrchovou změnu barvy po napadení dřevozbarvujícími houbami, v daném případě plísněmi rodů:

* *Mucor, Aspergillus, Penicilium*

Celkem..... $2,8 \times 10^4$ KTJ/g*

velmi vysoké hodnoty

- dle makroskopických znaků bylo identifikováno narušení dřevní hmoty hnědou destrukční hnilobou, způsobené celulozovorním druhem dřevokazné houby *tř.Basidiomycetes*, ve vzorku nebyly zjištěny potřebné znaky pro bližší určení druhu

- okno **208/T50.P/ J1** (učebna ve 2.NP)
- vzorek z okapničky venkovního křídla

Konkrétní poškození dřevní hmoty dřevokaznými houbami bylo zjištěno pouze ve vzorku č.1, který byl odebrán z okapničky venkovního křídla, což je značně exponovaný okenní prvek. Nezávisle na druhu působící dřevokazné houby doporučuji i při lokálním napadení tento okenní prvek měnit.

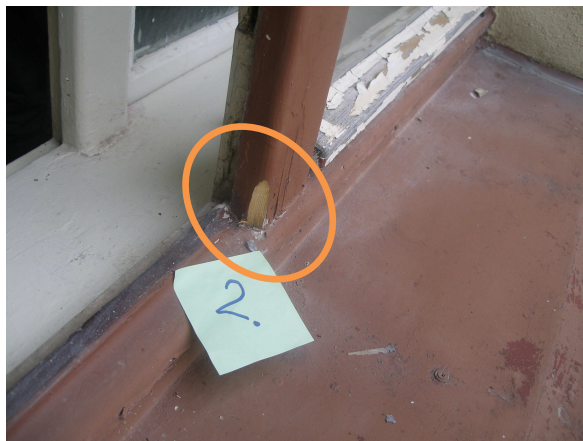
sonda č.2

Vzorek č.2, Sonda č.2, okno 274

- venkovní rám okna chodby ve 2.NP
- odštěpek dřeva

- na povrchu vzorku dřevní hmoty jsou zbytky nátěru, na základě kultivace byly určeny plísňě rodu:

*- *Penicillium* (monokultura).....**6,0 x 10¹ KTJ/g***.... běžný nález

- vzorek je bez nálezu poškození dřevní hmoty dřevokaznými houbami

- okno **274/T43/ Z2** (chodba ve 2.NP)
- vzorek z venkovního rámu

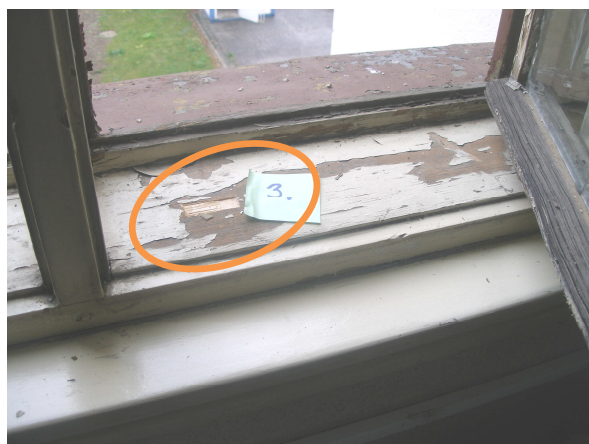
sonda č.3

Vzorek č. 3: Sonda č.3, okno 255

- špaleta okna – schodiště mezi 2. a 3.NP
- odštěpky dřeva

- na povrchu vzorku dřevní hmoty jsou zbytky nátěru, na základě kultivace byly určeny plísňě rodu:

* *Aspergillus, Penicillium* **Celkem.....4,2 x 10² KTJ/g***
mírně zvýšené hodnoty

- vzorek bez nálezu poškození dřevní hmoty dřevokaznými houbami

- okno **255/T36/ J2** (schodiště 2-3.NP)
- vzorek ze špalety okna

V případě běžného výskytu plísní není nutné provádět žádné speciální sanační zásahy. Pokud dřevní hmota bez nátěru vykazuje změnu barvy, lze předpokládat větší koncentraci plísní, pak je vhodné použít před novým nátěrem oken přípravek **Fungispray Super** (výrobce Stachema Kolín spol. s.r.o.). Jedná se o přípravek s fungicidním účinkem, kterým se zničí vegetativní formy plísní a zabrání se vzdušnému proudění výtrusů. Alternativně lze použít **Savo proti plísním** (výrobce Bochemie Group, a.s.Bohumín), tento přípravek má bělicí účinky, což by v daném případě nemělo vadit. Následně, stejně jako u repasovaných oken bez nálezu poškození dřevokaznými škůdci doporučuji před provedením nové povrchové úpravy řešit ošetření fungicidním a insekticidním přípravkem. Mezi v praxi odzkoušené patří například Bochemit QB (Bochemie group, a.s. Bohumín), Lignofix Super (Stachema Kolín spol.s r.o.) a řada dalších přípravků se srovnatelnými účinky.

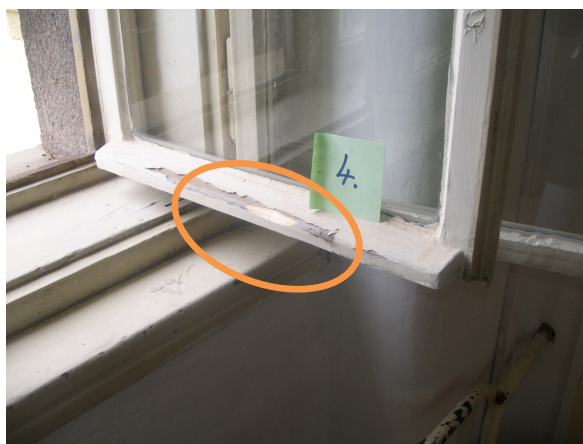
sonda č.4

Vzorek č. 4: Sonda č.4, okno 339

- okapnička venkovního křídla okna chodby ve 3.NP
- odštěpky dřeva

- na povrchu vzorku dřevní hmoty jsou zbytky nátěru, na základě kultivace byly určeny plísňě rodu:

* *Cladosporium* (monokultura).....**2,0 x 10¹ KTJ/g***.... běžný nález

- vzorek je bez nálezu poškození dřevní hmoty dřevokaznými houbami

- okno **339/T48.P/ S2** (chodba ve 3.NP)
- vzorek z okapničky venkovního křídla

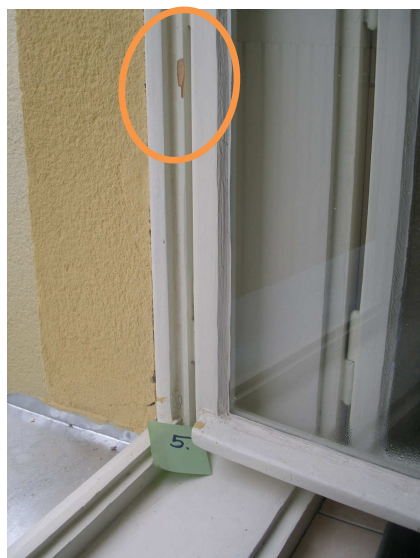
sonda č.5

Vzorek č. 5: Sonda č.5, okno 337

- falc venkovního rámu okna na WC ve 3.NP
- odštěpky dřeva

- na povrchu vzorku dřevní hmoty jsou zbytky nátěru, na základě kultivace byly určeny plísňě rodu:

* *Penicillium* (monokultura).....**8,0 x 10¹ KTJ/g***.... běžný nález

- vzorek je bez nálezu poškození dřevní hmoty dřevokaznými houbami

- okno **337/T38/ S1** (WC ve 3.NP)
- vzorek z falcu venkovního rámu

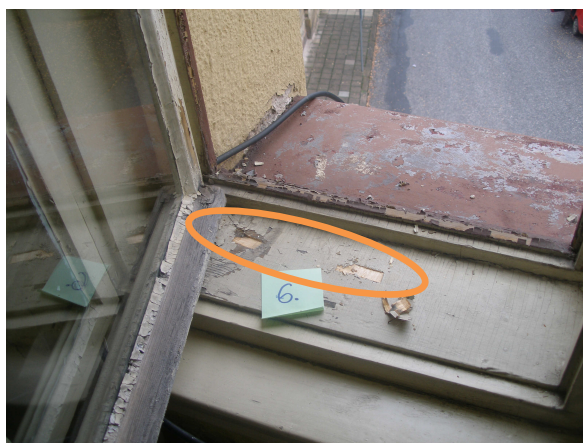
sonda č.6

Vzorek č. 6: Sonda č.6, okno 331

- špaleta okna v kabinetu ve 3.NP
- odštěpky dřeva

- na povrchu vzorku dřevní hmoty jsou zbytky nátěru, na základě kultivace byly určeny plísňě rodu:

* *Aureobasidium, Aspergillus*.....**Celkem...5,4 x 10² KTJ/g***
mírně zvýšené hodnoty

- vzorek je bez nálezu poškození dřevní hmoty dřevokaznými houbami

- okno **331/T49.K/ V1** (kabinet ve 3.NP)
- vzorek ze špalety okna
