Doplňující průzkum konstrukce vozovky
silnice II/298 hranice Královéhradeckého kraje – křižovatka I/11

Červenec 2016

| Druh průzkumu: | Stanovení skladby konstrukce vozovky |

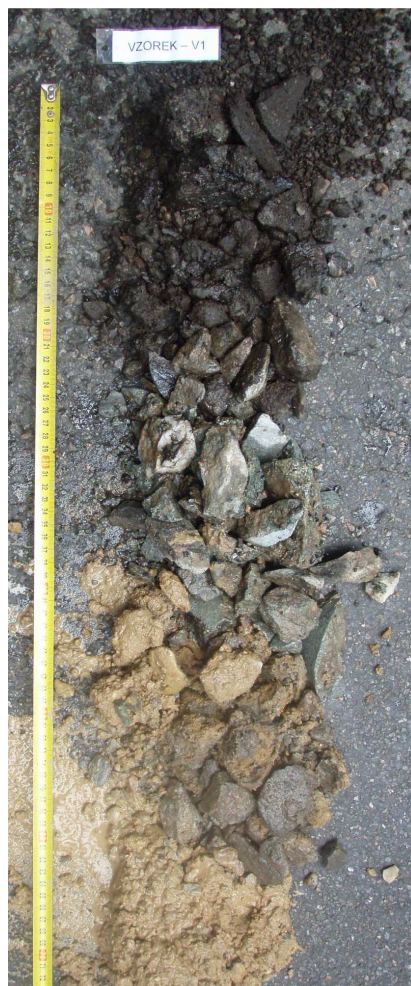
Obr. 1 - Jádro vývrtu Vzorek – V1 (in situ).

Vzorek – V1

Popis polohy vývrtu: Silnice II/298 hranice Královéhradeckého kraje – křiž. I/11
pravý jízdní pruh vozovky (směr Bělečko – křiž. I/11)
km 0,250 00
0,50 m od hrany zpevněné vozovky vpravo

Konstrukce vozovky: 10 mm PR Postřik regenerační
Separace vrstev
40 mm ACL 16 Asfaltový beton pro ložní vrstvy (rozpadlý)
480 mm Š + ŠD Štěrka + Štěrkožut (frakce 0/64)

Celková tloušťka
konstrukce vozovky: 530 mm

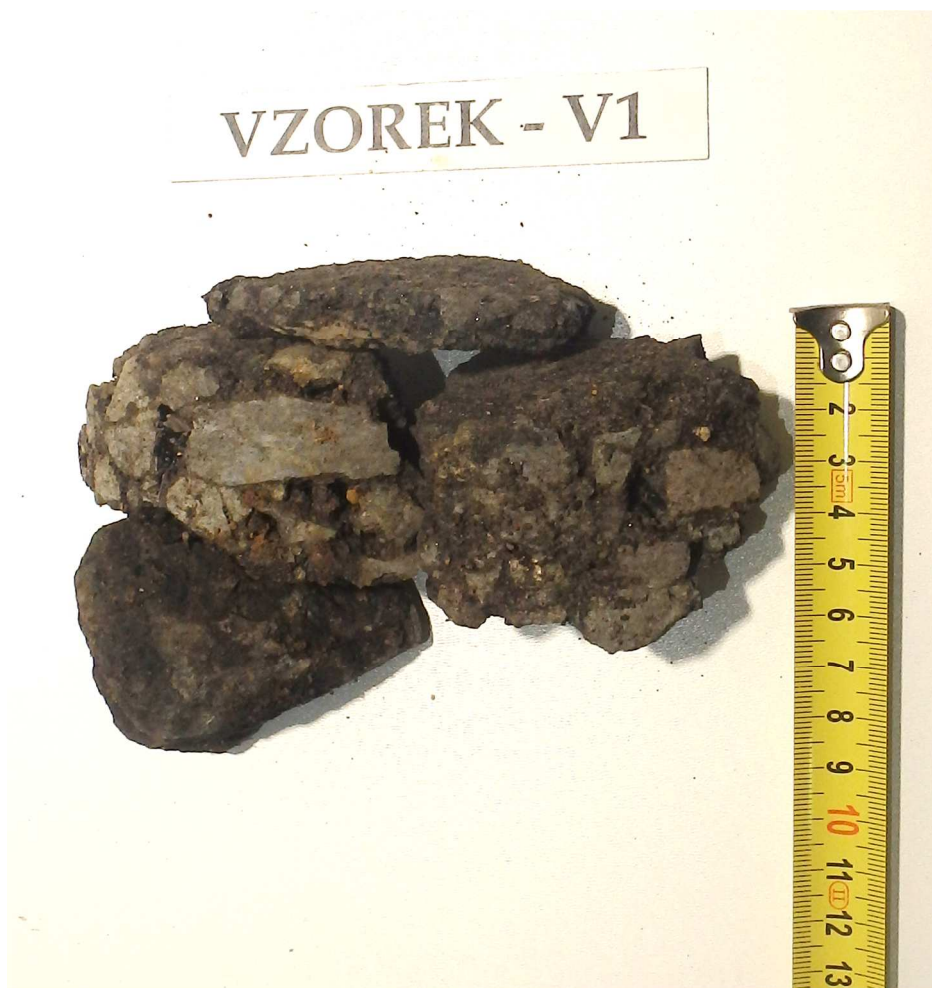
Obr. 2 - Jádru vývrtnu Vzorek – V1 (laboratoř).

Tab. 1 – Skladba konstrukčních vrstev vozovky v místě vývrtnu Vzorek – V1.

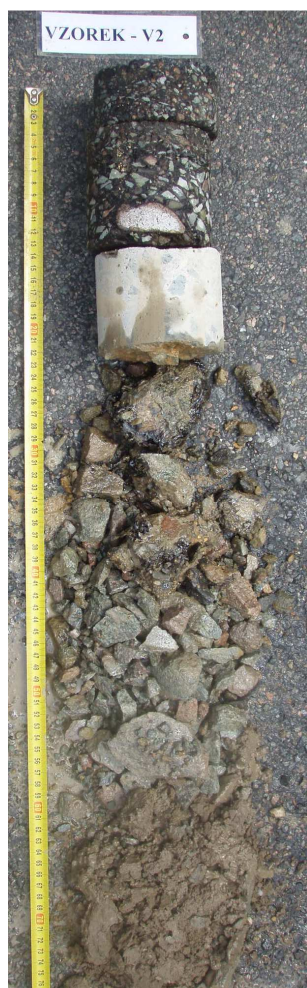
Obr. 3 - Jádro vývrtu Vzorek – V2 (in situ).

Vzorek – V2

Popis polohy vývrtu: Silnice II/298 hranice Královéhradeckého kraje – křiž. I/11
levý jízdní pruh vozovky (směr Bělečko – křiž. I/11)
km 1,280 00
0,50 m od hrany zpevněné vozovky vlevo

Celková tloušťka
konstrukce vozovky: 500 mm

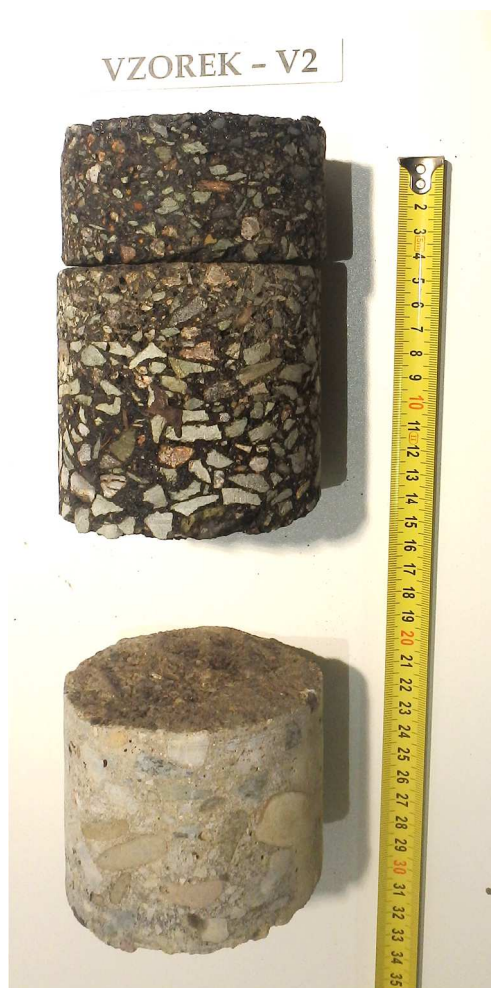
Obr. 4 - Jádro vývrtu Vzorek – V2 (laboratoř).

Tab. 2 – Skladba konstrukčních vrstev vozovky v místě vývrtnu Vzorek – V2.

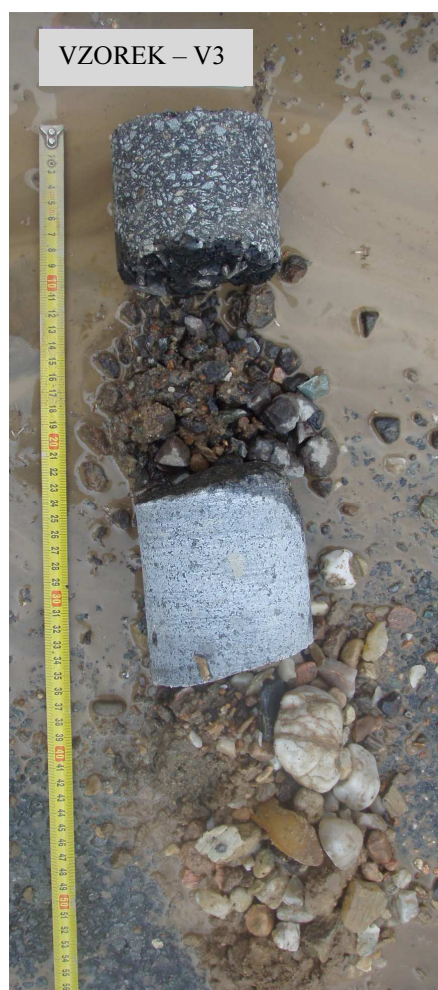
Obr. 5 - Jádro vývrtu Vzorek – V3 (in situ).

Vzorek – V3

Popis polohy vývrtu: Silnice II/298 hranice Královéhradeckého kraje – křiž. I/11
levý jízdní pruh vozovky (směr Bělečko – křiž. I/11)
km 3,725 00
0,50 m od hrany zpevněné vozovky vlevo

Celková tloušťka
konstrukce vozovky: 385 mm

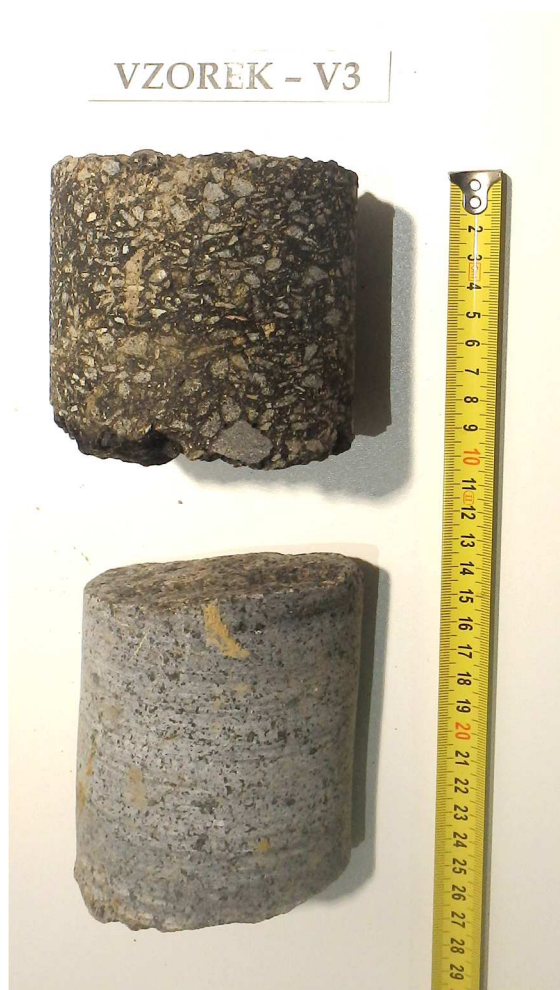
Obr. 6 - Jádru vývrtu Vzorek – V3 (laboratoř).

Tab. 3 – Skladba konstrukčních vrstev vozovky v místě vývrtu Vzorek – V3.

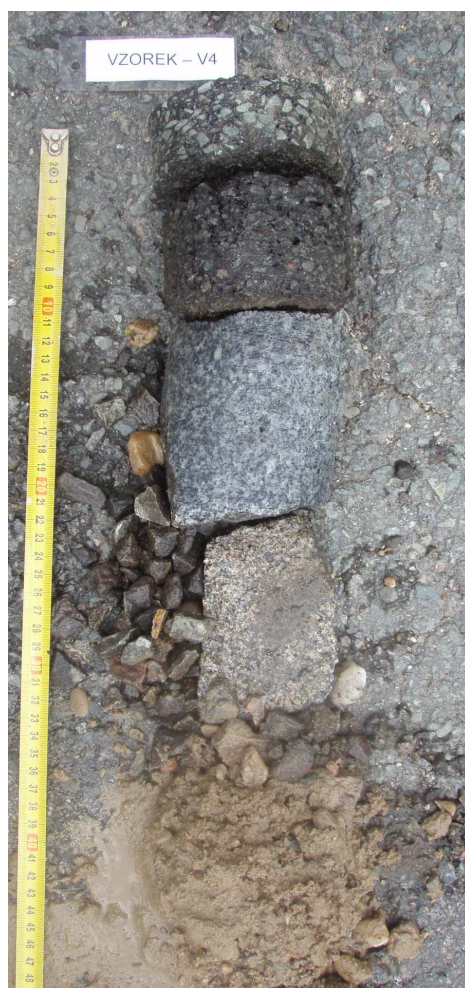
Obr. 7 - Jádro vývrtu Vzorek – V4 (in situ).

Vzorek – V4

Popis polohy vývrtu: Silnice II/298 hranice Královéhradeckého kraje – křiž. I/11
pravý jízdní pruh vozovky (směr Bělečko – křiž. I/11)
km 4,600 00
0,50 m od hrany zpevněné vozovky vpravo

Celková tloušťka
konstrukce vozovky: 400 mm

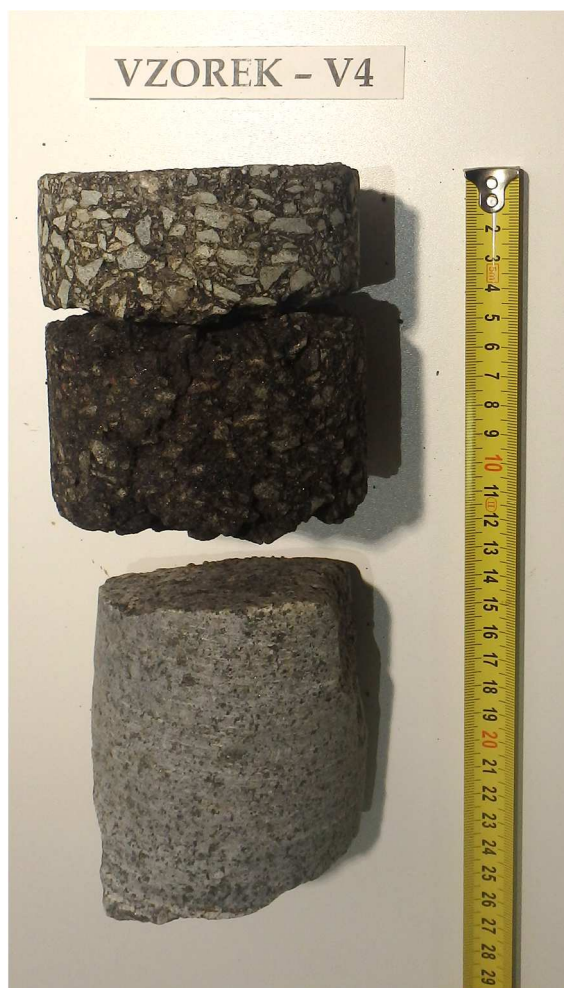
Obr. 8 - Jádru vývrtu Vzorek – V4 (laboratoř).

Tab. 4 – Skladba konstrukčních vrstev vozovky v místě vývrtu Vzorek – V4.
