MK PROFÍ
Hradec Králové s.r.o.

Název díla:	STUDIE ČOV NEMOCNICE RYCHNOV NAD KNĚŽNOU VEDENÁ POD NÁZVEM OBJEDNATELE: „ ČOV – REVITALIZACE – STUDIE, ZD/15/447“.
Výkresový výstup:	4 - ROZŠÍŘENÍ (INTENZIFIKACE) PROVOZU ČOV - STAVEBNÍ ČÁST
Výkres :	4.6 - VARIANTA 3 - DOSTAVBA KALOVÉ NÁDRŽE

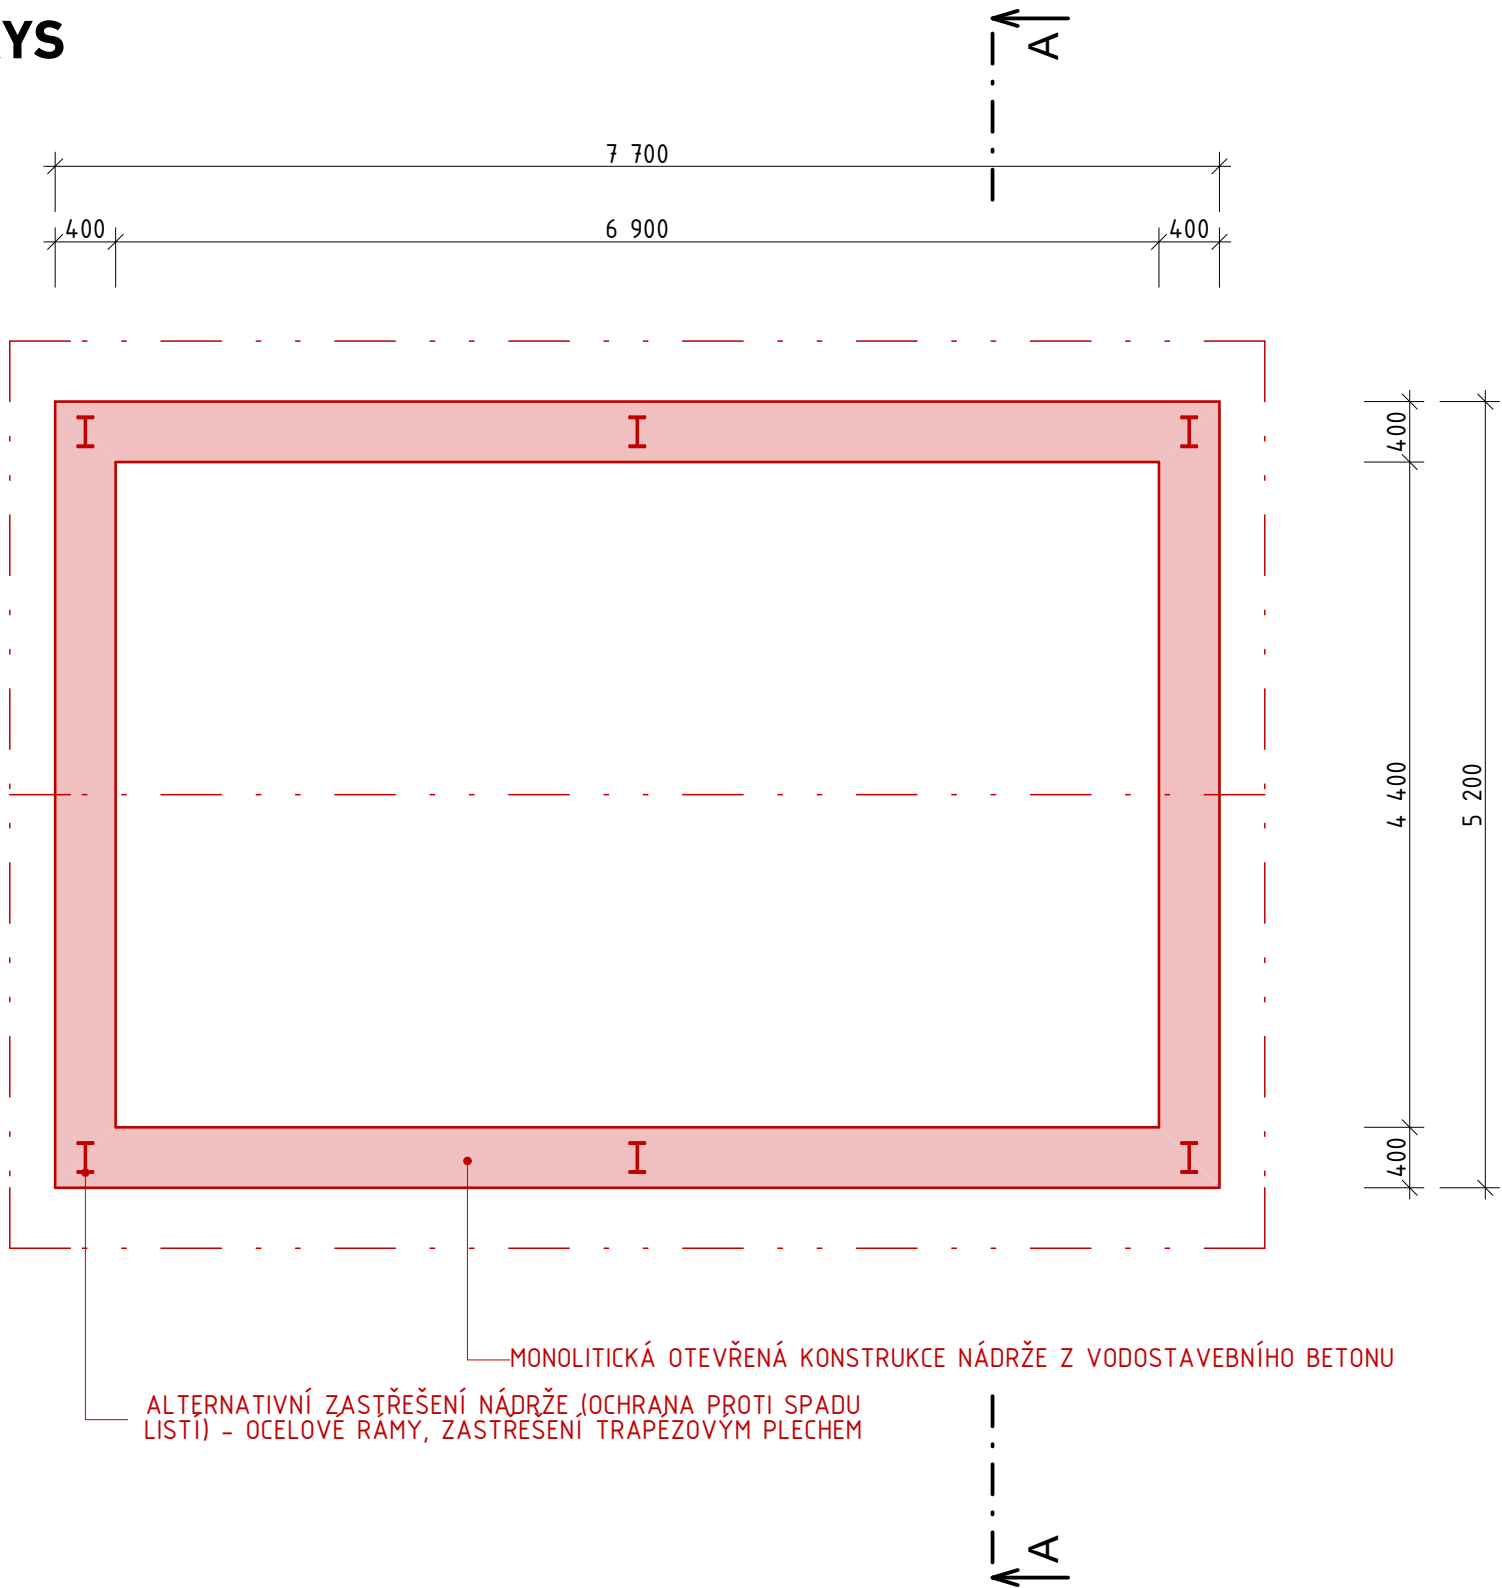
PŮDORYS

- UVAŽOVANÁ DOSTAVBA KALOVÉ NÁDRŽE JE UMÍSTĚNA V MÍSTĚ PŮVODNÍ NEVYUŽITÉ NÁDRŽE AKTIVACE.
- PO PROVEDENÍ DOPLŇUJÍCÍHO PRŮZKUMU KONSTRUKCÍ STÁVAJÍCÍ NÁDRŽE VČETNĚ ZAMĚŘENÍ DNA A ZJIŠTĚNÍ OBJEMU NÁDRŽE LZE UVAŽOVAT O PŘÍPADNÉM VYUŽITÍ STÁVAJÍCÍ NÁDRŽE.
- PŘI PŮNECHÁNÍ STÁVAJÍCÍ NÁDRŽE BY BYLO NUTNÉ DOBETONOVÁNÍ STÁVAJÍCÍCH PROSTUPŮ A CHYBĚJÍCÍCH ČÁSTÍ STĚN A PROVEDENÍ KOMPLETNÍCH SANACÍ STÁVAJÍCÍCH MONOLITICKÝCH KONSTRUKCÍ.
- VYUŽITÍM STÁVAJÍCÍ NÁDRŽE BY BYLY ELIMINOVÁNY VEŠKERÉ ZEMNÍ PRÁCE A BUDOVÁNÍ NOVÝCH KONSTRUKCÍ NÁDRŽÍ.
