## INŽENÝRSKOGEOLOGICKÝ PRŮZKUM

Malšova Lhota – Hradec Králové,  
silnice III/29827

# ZPRÁVA

**o inženýrskogeologickém průzkumu pro rekonstrukci  
silnice III/29827 v Hradci Králové a Malšově Lhotě**

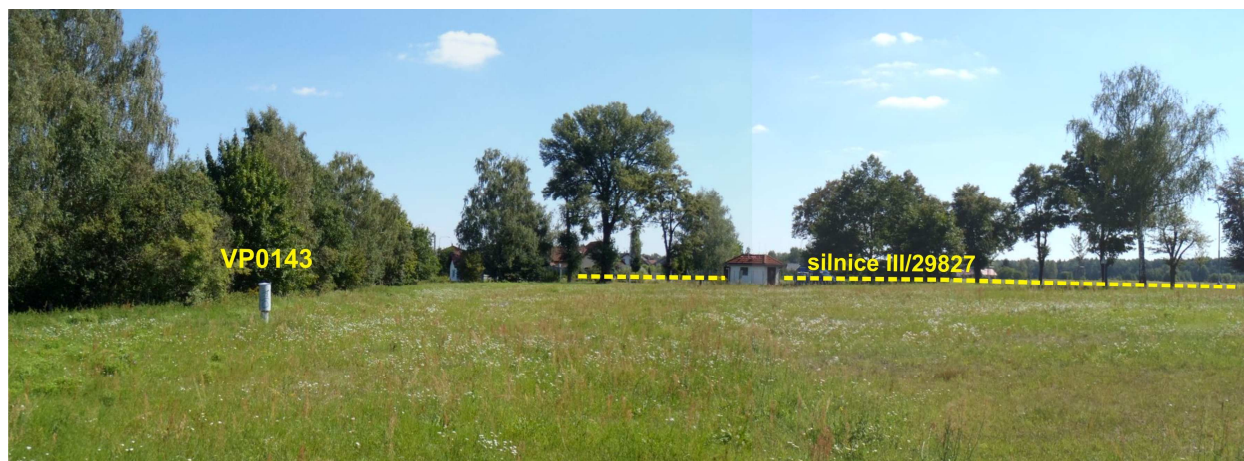
**Obr. 1** Pozice pozorovacího vrtu VP0143 vůči silnici III/29827

Při pomyslné hranici mezi Malšovicemi a Malšovou Lhotou se asi 70 m severně od silnice III/29827 nachází pozorovací vrt ČHMÚ označený VP0143 (původní název SM-2). Pro zjištění rozkmitu HPV byly zakoupeny týdenní údaje o stavu hladiny za roky 2010 – 2011 a dále za rok 1997, kdy byl Královéhradecký kraj postižen povodněmi. Z měření je zřejmý rozkmit HPV až 0,9 m. Přehled měření HPV ve vrtu VP0143 je v tabulce 1 na následující straně.

Mělkými sondami J101 až J115 hlubokými 1 - 2 m nebyla aktuálně zastižena hladina podzemní vody. Pouze sondami J104, J105, J108 a J113 byly zjištěny písčité polohy se zvýšenou vlhkostí. Z údajů o podzemní vodě v archivních sondách lze odhadnout, že se HPV ve srážkově průměrném období bude objevovat v hloubce 2 – 4 m pod povrchem silnice. Upozorňujeme, že HPV bude v průběhu roku v závislosti na velikosti srážkových úhrnů kolísat. Na vlastní lokalitě a jejím okolím vystupují průlinově propustné písčité zeminy až k terénu a umožňují vcelku dobrou infiltraci srážek do geologického prostředí. V době jako jsou např. významné povodně může být rozkmit HPV v průběhu jednoho roku až téměř 1 m, jak dokládají měření ČHMÚ na vrtu VP0143 (viz tabulka 1).

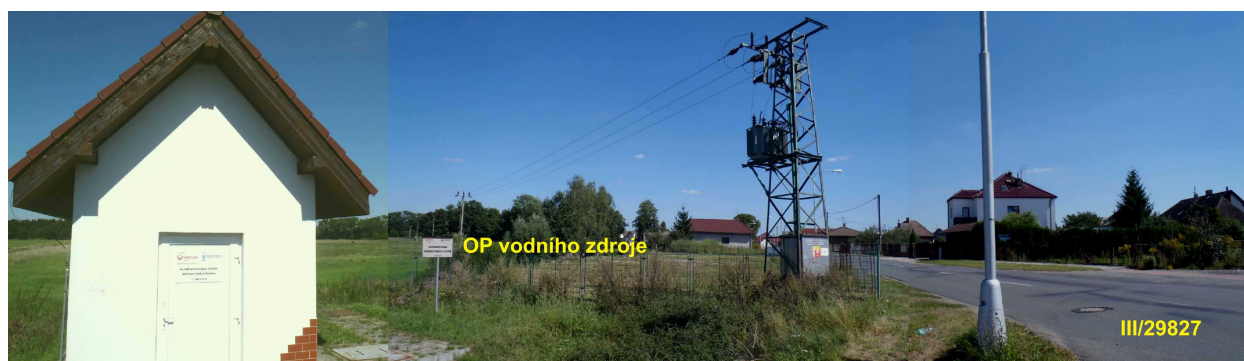
**Obr. 2** Hranice ochranného pásma vodního zdroje v těsném sousedství se silnicí III/29827

Poměrně značná část silnice určené k rekonstrukci přímo sousedí s ochranným pásmem vodního zdroje II. stupně. Jedná se o úsek dlouhý přibližně 700 m, který leží převážně v katastrálním území Malšova Lhota. Na existenci ochranného pásma poukazují informační cedule u silnice (viz obr. 2).

Protože řešený úsek silnice III/29827 je místy v bezprostředním kontaktu s ochranným pásmem vodního zdroje (blíže v kap. 3), bude příp. používání pojiv potřeba projednat s dotčenými orgány státní správy.

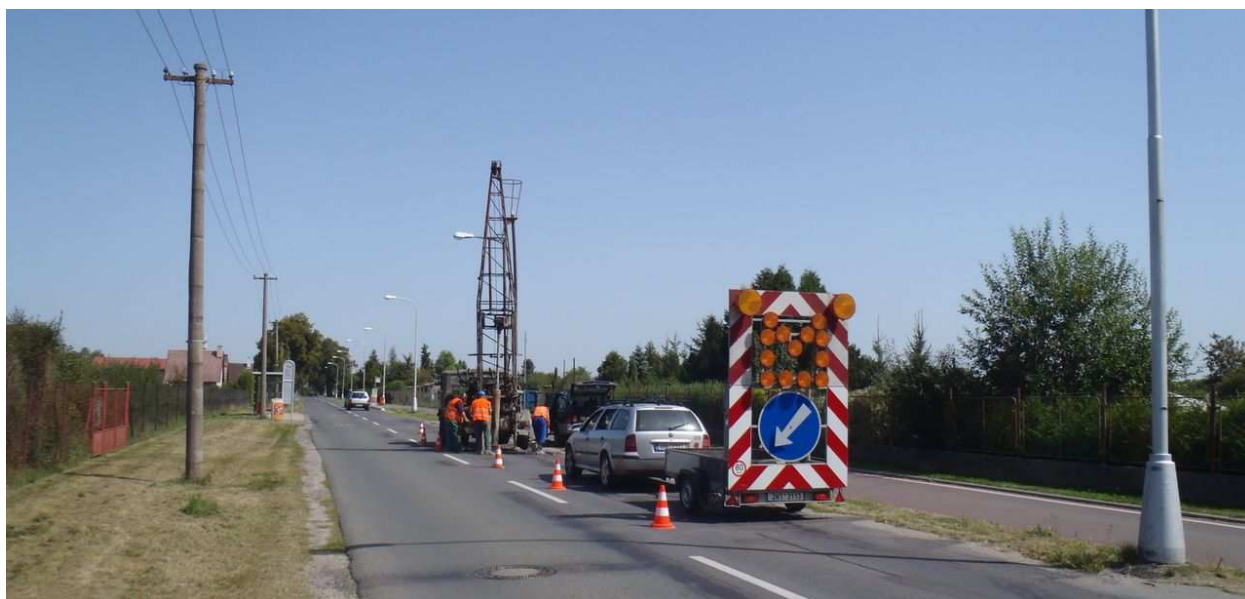
Obr. 3 Provádění vrtu J105 na silnici III/29827

Pro zjištění tloušťky a složení konstrukce komunikace, sledu mělkých geologických vrstev a aktuální úrovně hladiny podzemní vody bylo v řešeném úseku komunikace III/29827 vytýčeno a následně provedeno 14 průzkumných vrtných sond označených J101 až J115. Původní sonda J107 v blízkosti stávajícího propustku byla rozhodnutím objednatele vypuštěna (stávající technický stav propustku byl statikem posouzen jako vyhovující). Sondy byly provedeny 20. – 21.8.2012 pomocí vrtné soupravy UGB na kolovém podvozku a sice jádrovým způsobem ( $\varnothing$  136 a 230 mm) a bez použití provozního pažení. Hloubka sond je 1 - 2 m. Průzkumné vrtné sondy provedli vrtmistr M. Bartoš a kol. Po pořízení geologické dokumentace a fotodokumentace Ing. Hartmanem a Ing. Krásným byly sondy zlikvidovány hutněním záhozem a původní kryt vozovky byl nahrazen rychle tuhnoucím betonem.
