**III/3036, III/3049 Červený Kostelec - Česká
Skalice,
IV. ETAPA**

Dendrologický průzkum

**III/3036, III/3049 Červený Kostelec - Česká Skalice,
IV. ETAPA, Dendrologický průzkum**

Technická zpráva

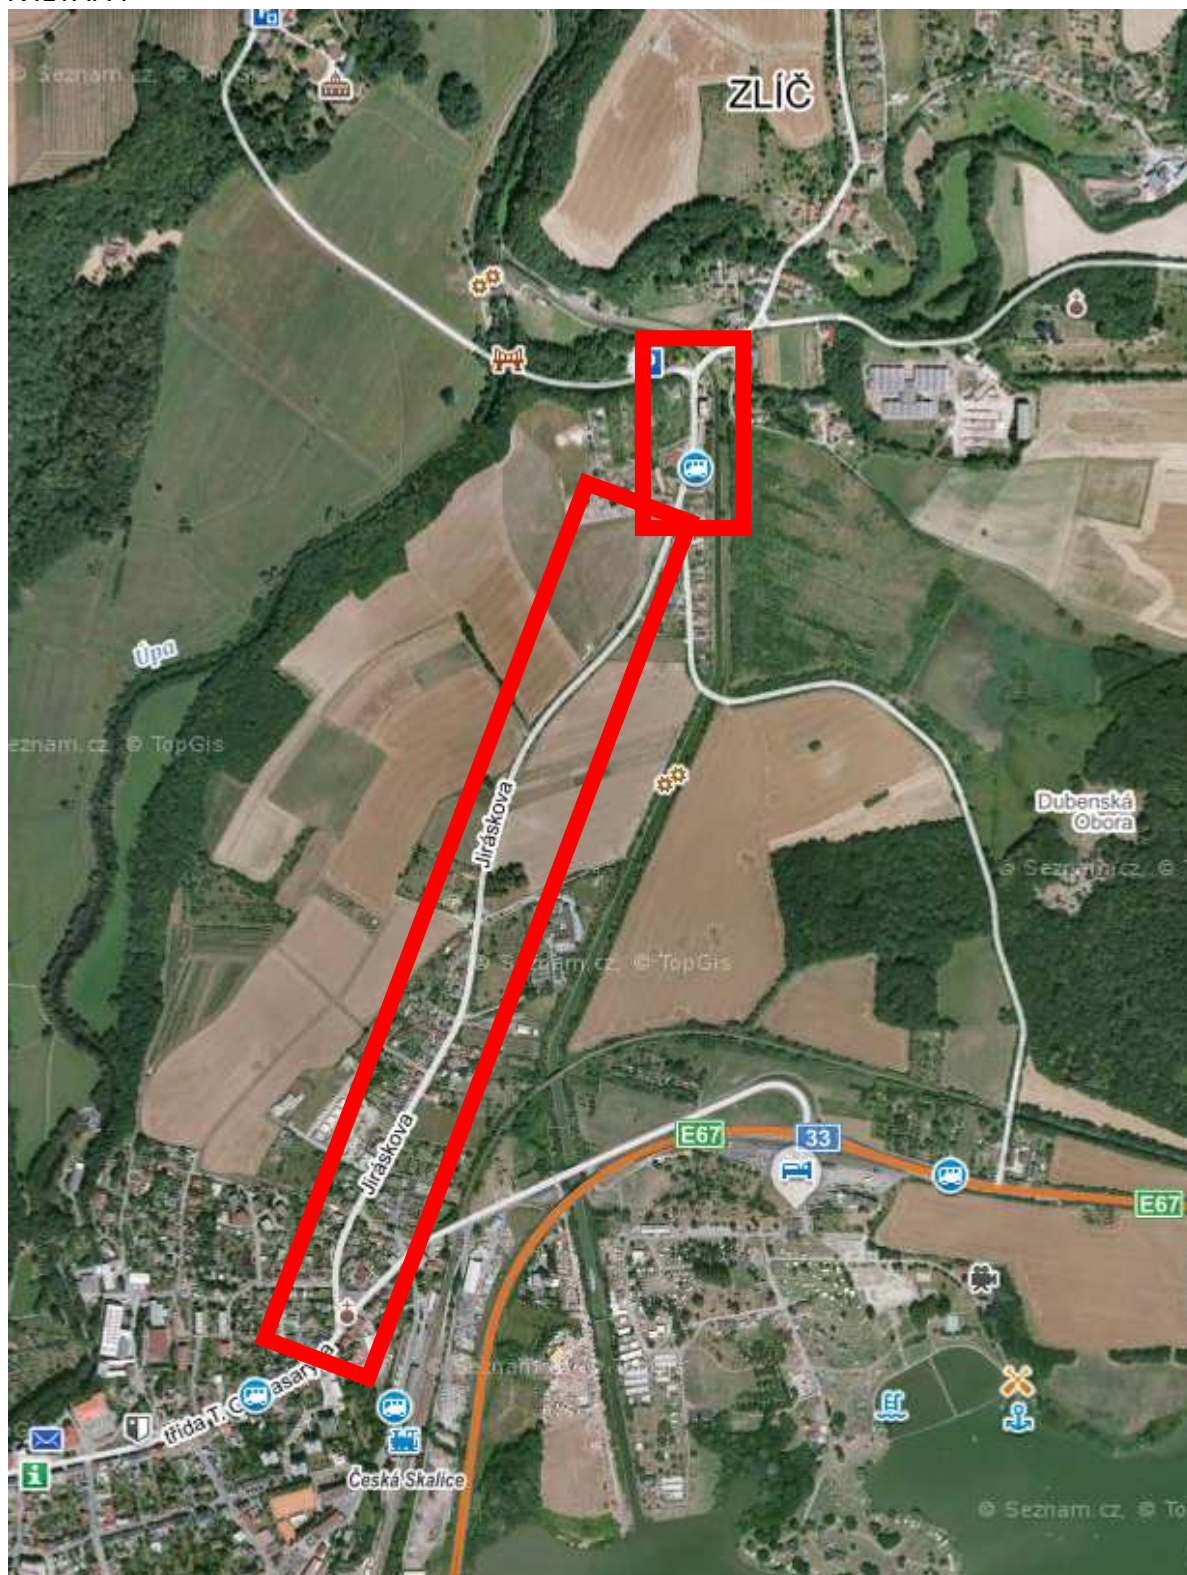
IV.ETAPA

Začátek IV.etapy je v obci Zlič, kde začíná v křižovatce před mostem Úpského přivaděče a pokračuje až do města Česká Skalice, kde končí u kostela Nejsvětější Trojice, v křižovatce ulic Jiráskova a třídy T.G.Masaryka. Úsek je zde označen 0,00 – 1,8km. Hodnocené dřeviny mají č. 261 – 273.

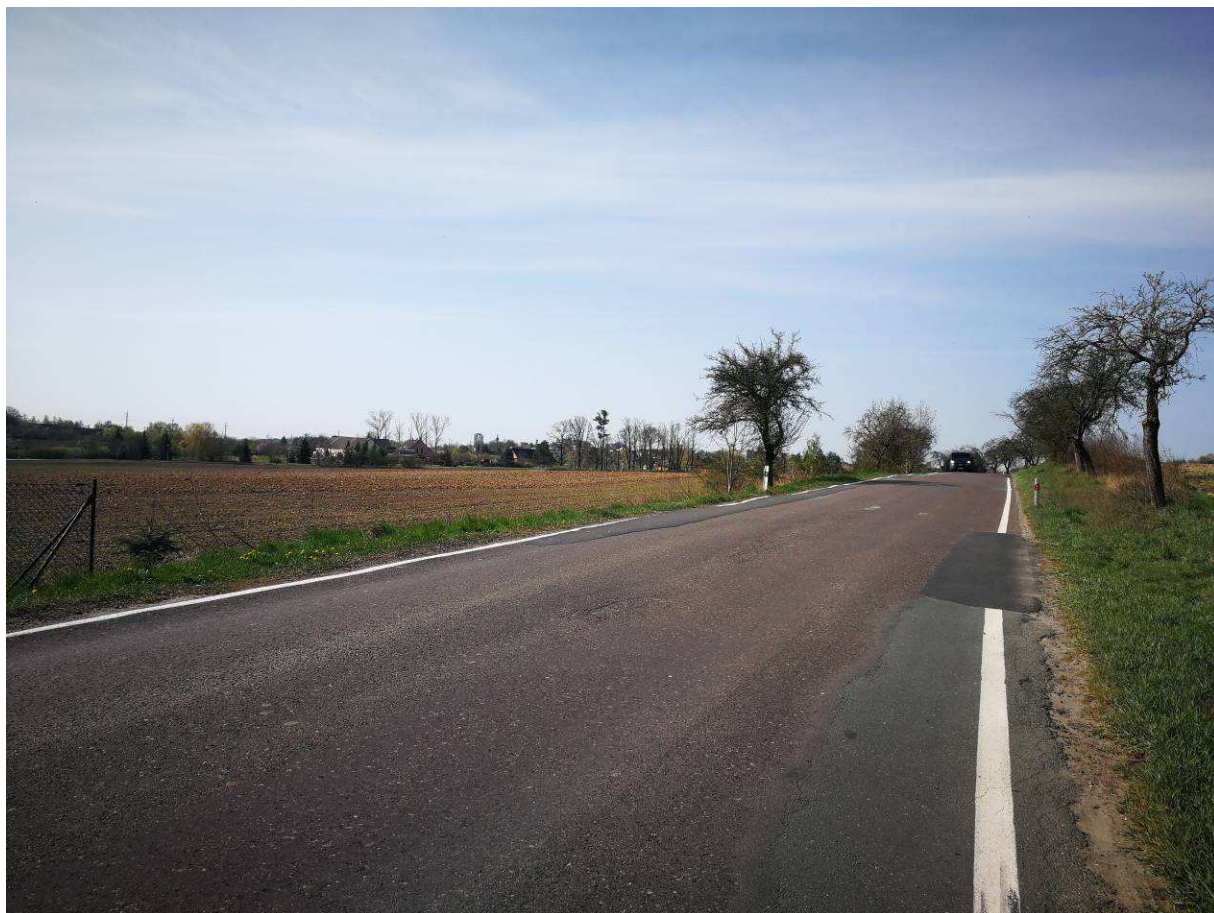
Předmětné dřeviny se nacházejí pouze v úseku 0,7 – 0,9km. V ostatních částech nebyly dřeviny hodnoceny. V tomto úseku roste ovocné stromořadí tvořené jabloněmi /Malus

domestica/ doplněné malým množstvím švestek /*Prunus domestica*/. Dřeviny v tomto úseku jsou téměř mrtvé, zcela suché, výrazně vyhnílé, s výrazně narušenou vitalitou, ve fázi dožívání, většina dřevin téměř mrtvá.
