# **Cejpův dům čp. 127 na Malém náměstí v Hradci Králové**

**STAVEBNĚ HISTORICKÝ PRŮZKUM**

**ROKYTNICE V ORLICKÝCH HORÁCH 2021**

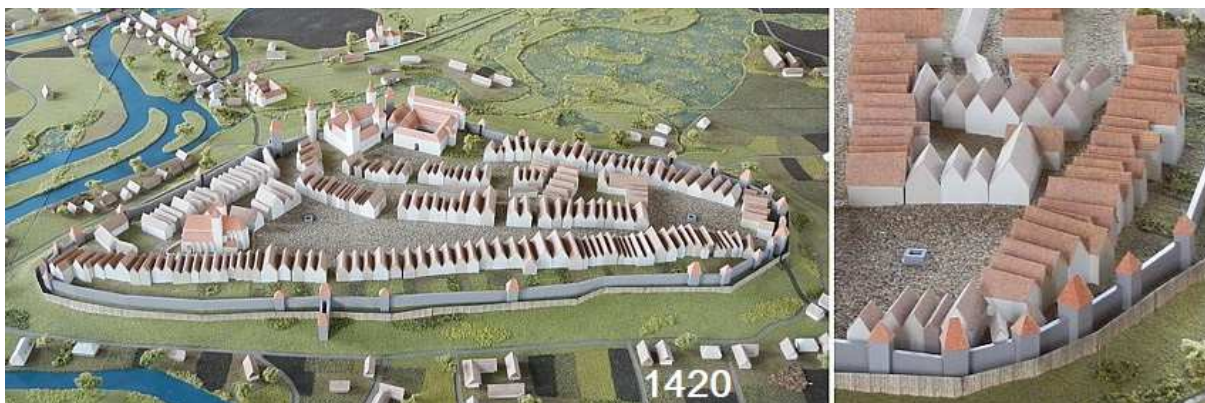
K roku **1420** je datován model města, vystavený od roku 2008 v Muzeu východních Čech v Hradci Králové. Model představuje náš dům – již na náměstí přesně v dnešním půdorysu, jako součást jeho západní fronty celkem o pěti domech - jako rozložitou, značně objemnou obdélnou stavbu se sedlovou střechou, zabírající celou délku parcely až k čp. 231. Je zřejmé, že tato podoba domu byla inspirována pro nedostatek jiných podkladů jeho vyznačením v daleko mladších raportních plánech z let 1766 až 1768 (viz níže). O tuto podobu domu se tedy nemůžeme pro naše účely opírat. {*Model města Hradce Králové k roku 1420*, MVČ Hradec Králové, 2008; Bláha-Jakl-Sigl 2009, str. 193n.}

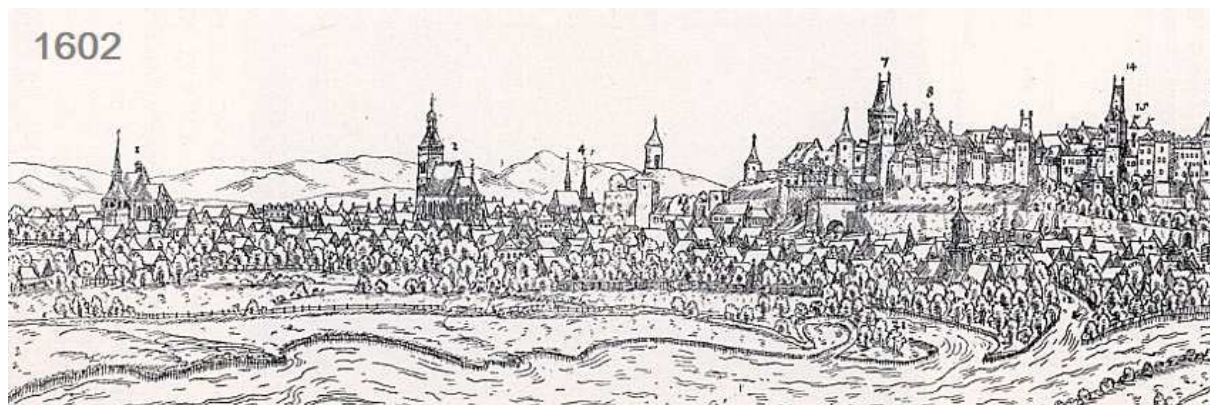
Na nejstarším vyobrazení podstatné východní části města v pohledu zhruba od severu od Jana Willenberga z roku **1602** není Cejpův dům zachycen nebo jej alespoň neumíme identifikovat. Vysoký dům s renesančními štíty těsně vpravo od věže Pražské brány (označen číslem 8) je považován za purkrabství. {Cechner 1904, str. 24}

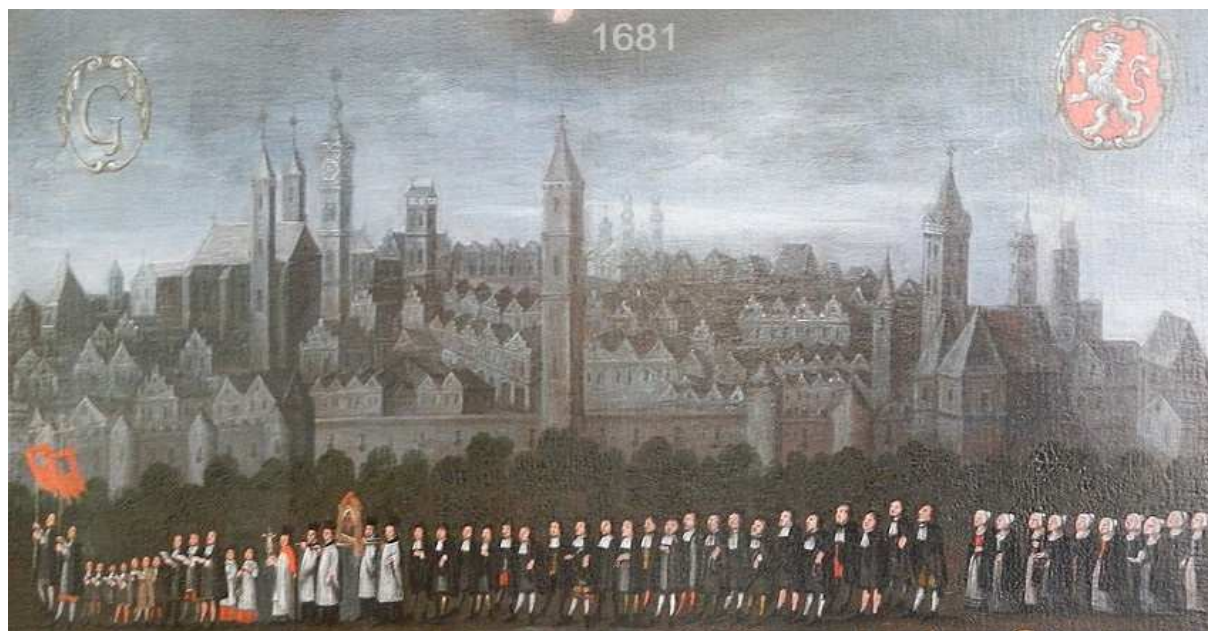
Do roku **1681** je datován obraz s procesím Panny Marie Piekarské, jehož pozadí tvoří veduta města, vyvedená převážně v šedých tónech. Veduta je považována za kopii malby z roku 1638, což lze přijmout v úhlu pohledu i celkovém rozvržení obrazu, avšak v jednotlivostech došlo k mnoha úpravám a možno říci i zpřesnění. Cejpův dům snad lze ztotožnit s pravým ze čtyř domů, které tvoří výraznou skupinu, pravděpodobně západní frontu Malého náměstí, vlevo od věže Mýtské brány. {MVC HK, historická sbírka}

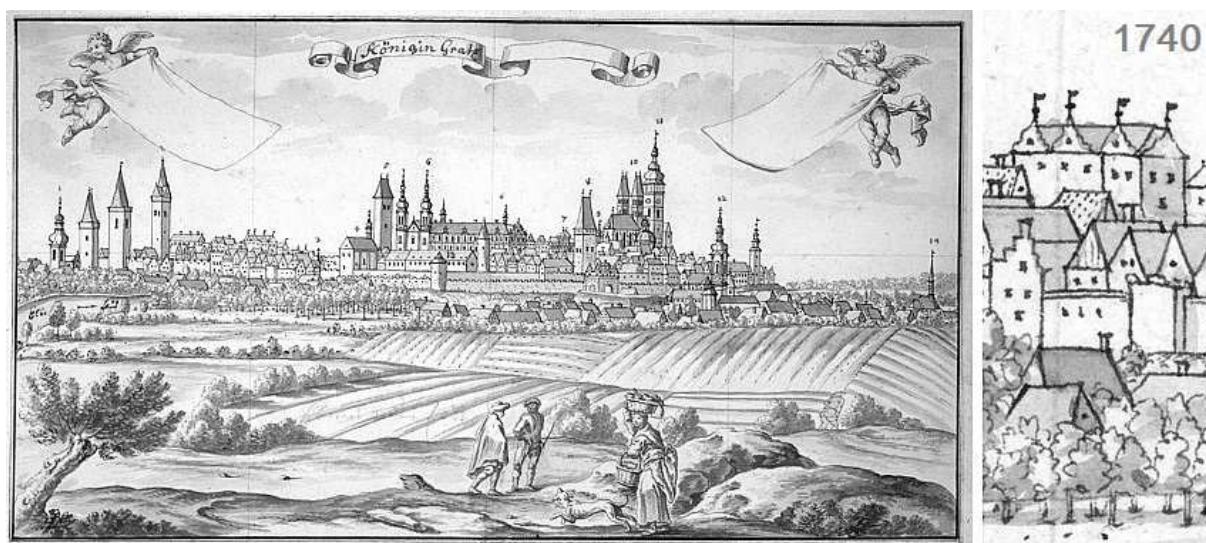
Kolem roku **1740** zachytil město v pohledu od severu na své lavírované perokresbě F. B. Werner. Ani zde není identifikace našeho domu jednoznačná, jde snad o nejvyšší objekt s několika štíty mezi čísly 2 a 3. {Doubrava 1971}

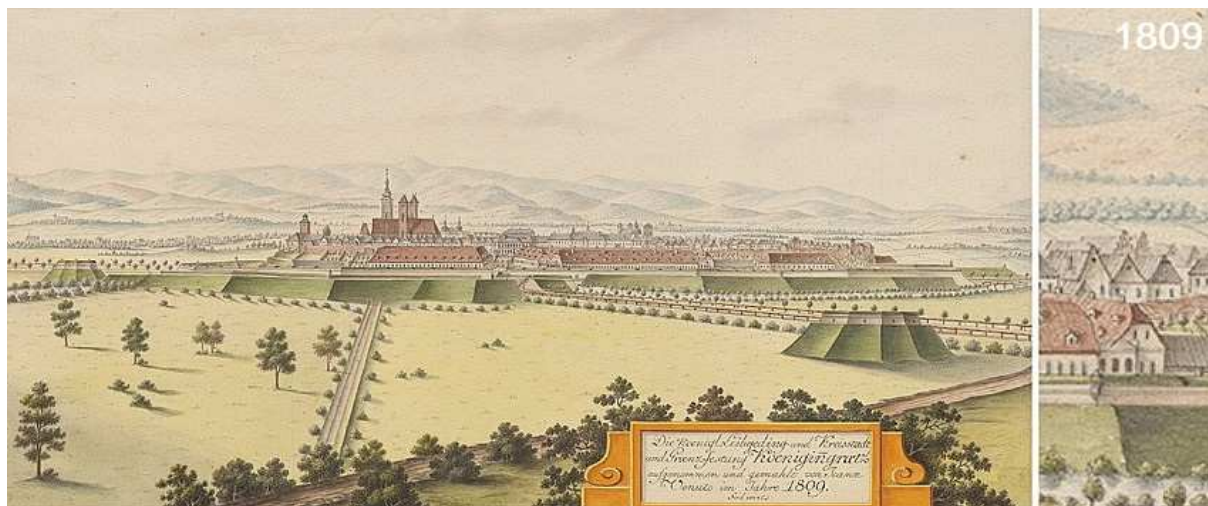
včetně úžasné sbírky 398 akvarelových vedut, uložených v Rakouské národní knihovně ve Vídni, v plném počtu. Venuto se v honbě za dosažení početnosti sbírky a pokrytí celých Čech nezdržel užití předloh jiných autorů, někdy i značného stáří a různých úrovní podrobnosti a věrohodnosti {srv. Svoboda 2018}, zmíněná veduta Hradce Králové, Venutova sídelního města, však patří k těm nejpreciznějším a zachycení nově zbudované pevnosti a jejích objektů potvrzuje její aktuálnost. Drobnější městská zástavba, zobrazená na vedutě vlevo od vojenské nemocnice, by mohla být považována za téměř obecný, amorfní shluk střech, naštěstí však máme k dispozici kvalitní naskenování, na němž lze bezpečně identifikovat i podle sousedství s čp. 213 (s dodnes dochovanou mansardovou střechou) Cejpův dům ještě s renesančními štíty. S filigránskou pečlivostí tu Venuto na ploše necelých 13x10 milimetrů vykreslil část vrchního podlaží domu se sedlovou střechou a oběma štíty se zdvojenými vrcholy: vidíme víceetážový západní štít s okraji i vrcholy ve tvaru „vlaštovčích ocasů“, stupňovitý okraj východního štítu, zobrazeného z rubu, vyznívá méně určitě, na vrcholech má jakési subtilní stojky (obelisky?). Na stejně datovaném vyobrazení města od jihu vypadá zpodobení měšťanských domů obecněji, přesto tu lze naznačené vrchní části dvojice štítů Cejpova domu,

obrácených do náměstí, při podrobné prohlídce najít. Jde tedy zřejmě také o nové zpracování záběru, protože stejný pohled na mapě diecéze z roku 1792 je nepoměrně hrubší. {Veselý 2018, str. 119 a ke srv. 328}

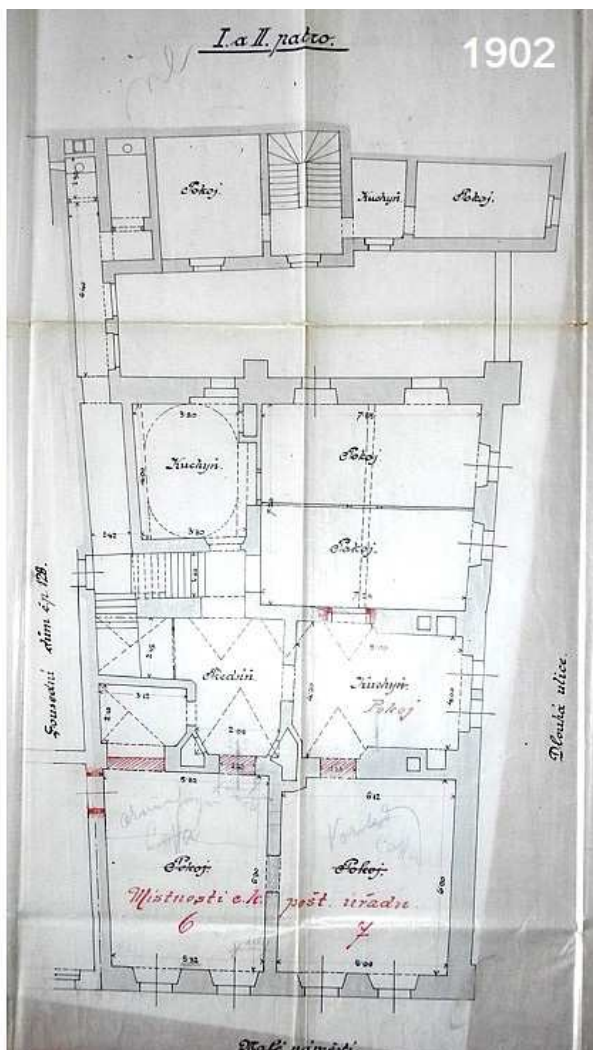
str. 19 Hradec Králové, Cejpův dům čp. 127. **Půdorys 2. patra domu** podle projektu J. Melcra z roku 1898. Reprofoto L. Svoboda 2021.

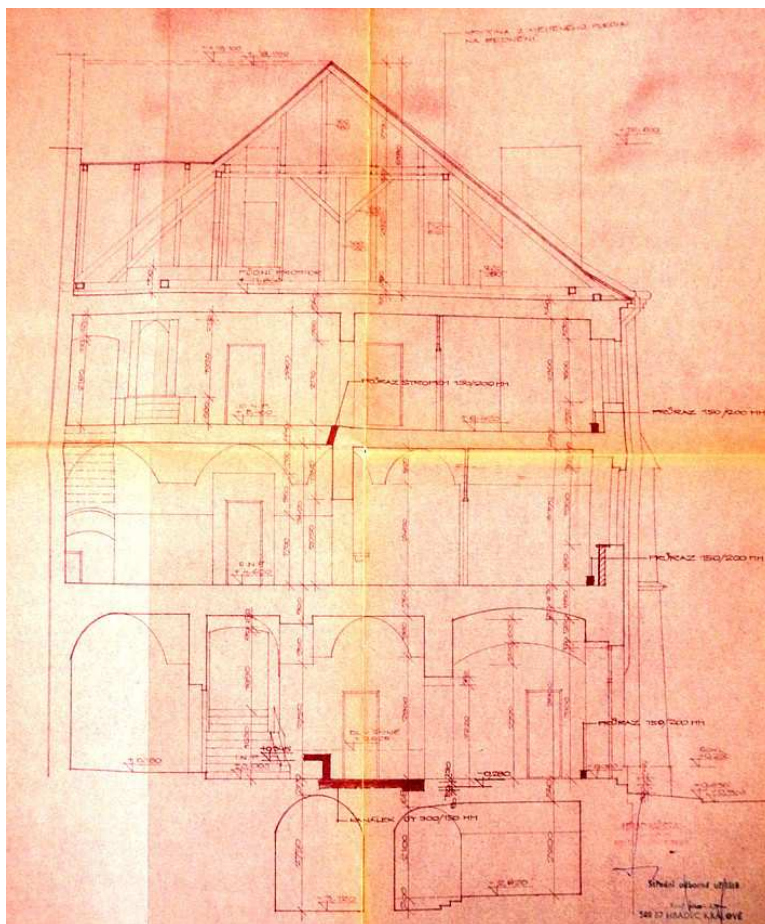
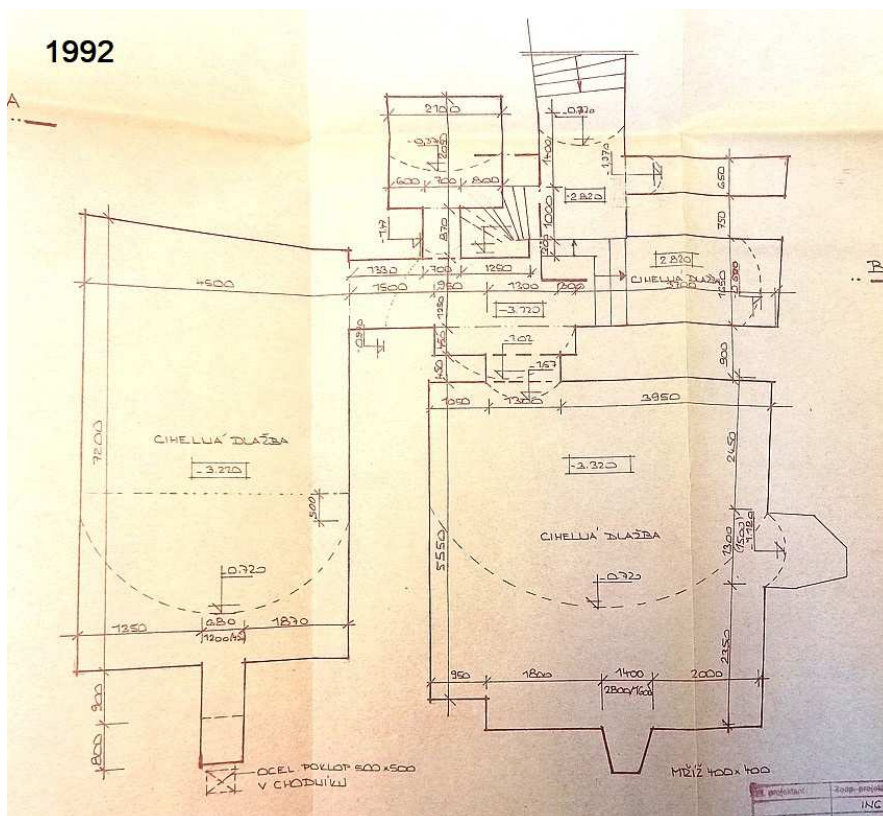
Tento projekt vypracovala v červnu 1992 společnost FESTING s.r.o. Hradec Králové, již v květnu pro něj pořídila výkresy stávajícího stavu půdorysů. Nové

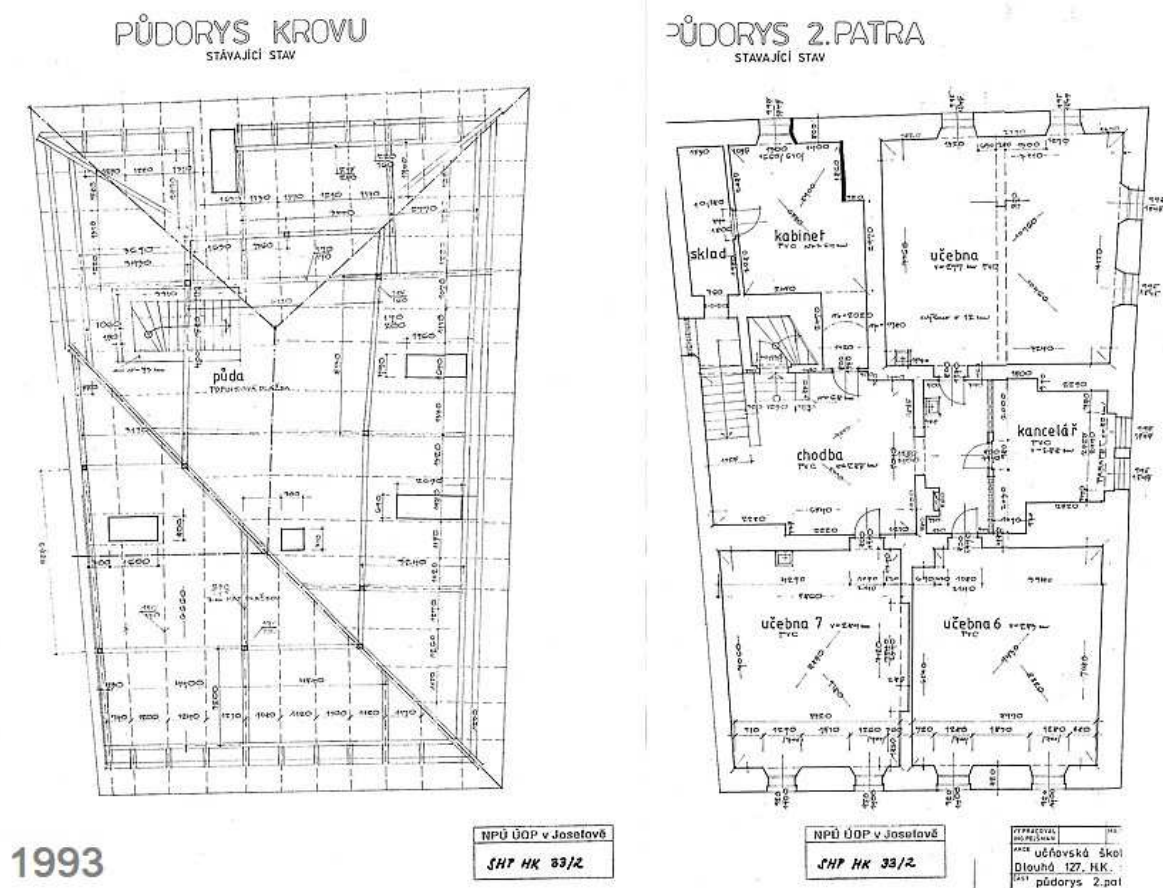
V roce 1993 pořídila učňovská škola také zaměření stávajícího stavu 2. patra a podkroví. Vyhotoval je ing. Jaroslav Pejšman. Půdorys 2. patra se nijak neliší od dnešního stavu, krov je zachycen před vestavbou podkrovních místností.

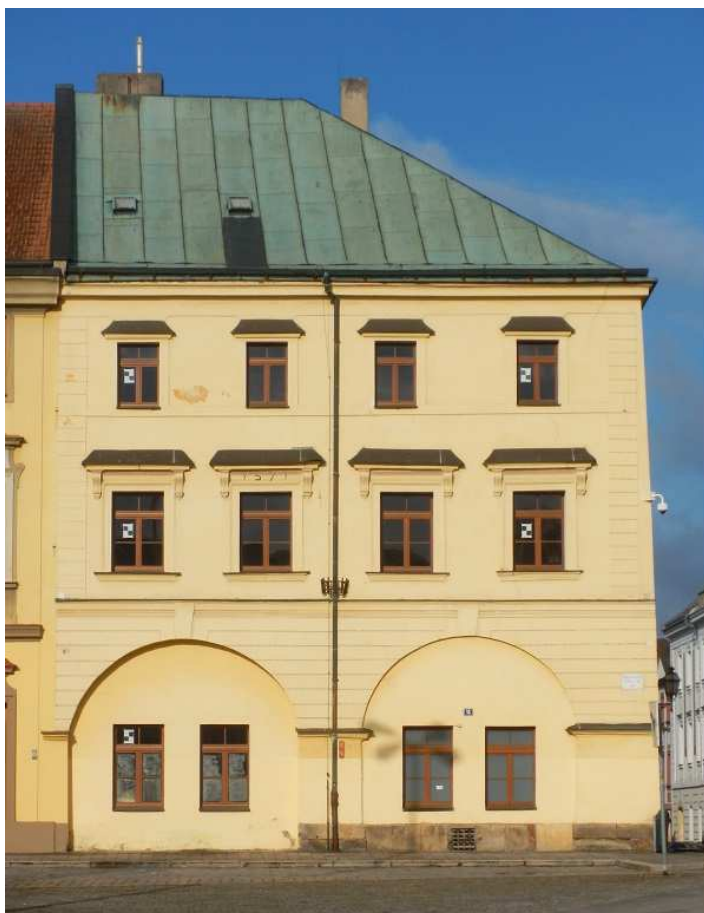
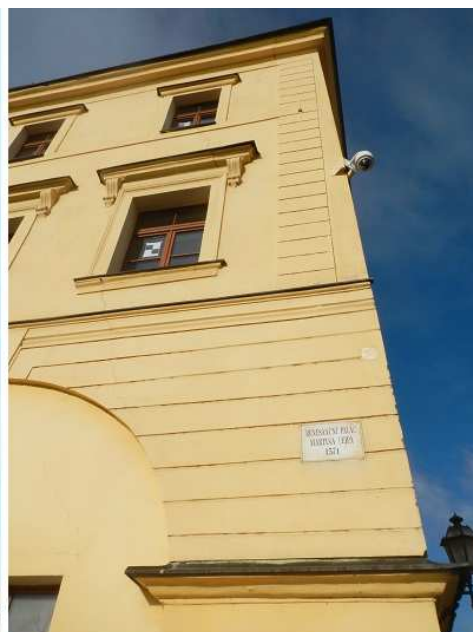
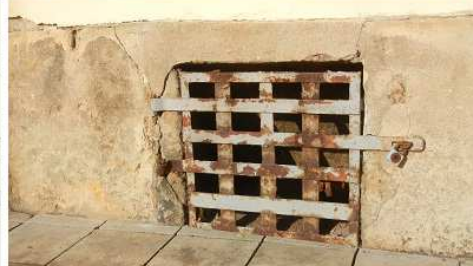
### Východní, tedy hlavní průčelí do Malého náměstí

je dvoupatrové čtyřosé, přičemž okna přízemí se přibližují do dvou dvojic. **Sokl** z velkých, lehce předstupujících pískovcových desek je v široké části pod levými dvěma osami přerušovaný, a to v rozsahu levé ze dvou velkých slepých půlkruhových **arkád**, jež přízemí člení; jejich náběžné římsy jsou profilované masivním simatickým profilem a ústupkem (zalomení říms do levé arkády je odsekané), plocha nad oblouky až k mezipatrové římsce je opatřena jemnou rustikou, která se při plochém hlavním klenáku ve vrcholech arkád, převrstvujícím mezipatrovou římsu, zalamuje k obloukům. Nad přízemím je provedena zmiňovaná ploše profilovaná **římsa** (profil tvoří drobná sima, deska, plochá sima a ústupek), její spodní pásek sbíhá po bocích klenáků dolů; parapetní římsy oken 2. patra jsou protažené ve společnou hranolovou římsu, **hlavní římsa** je opět profilovaná (deformovaná sima,

ústupek, deska s mírně šikmým čelem a sima).

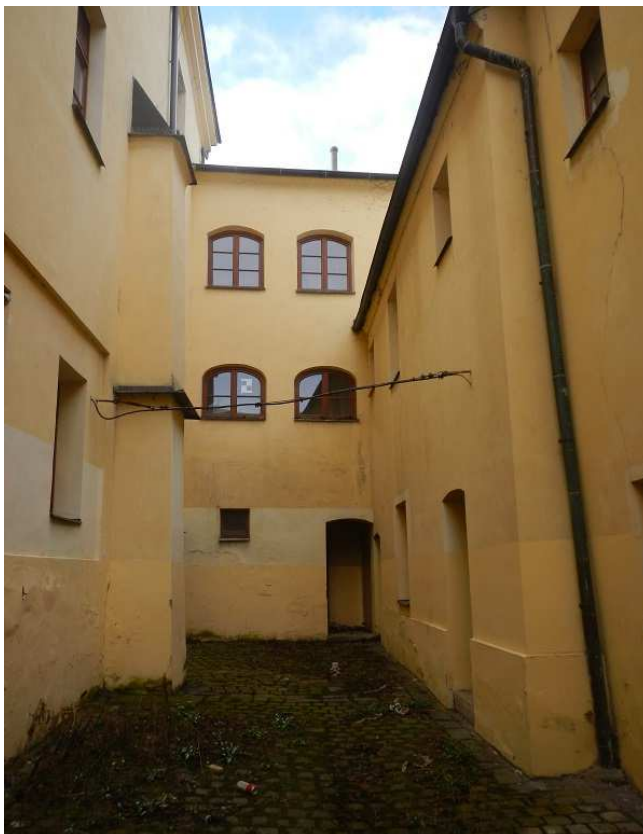
V *přízemí* vlevo malé celoplošné čtvercové *okénko* s vysokým parapetem; úplně vpravo v koutě *prostup* s kolmými špaletami a segmentovým záklenkem do závětrří (viz 116).

V 1. patře čtyřtabulková *okna*, završená silně stlačeným půloválem, ve 2. patře vyšší, šestitabulková, završená segmentově.

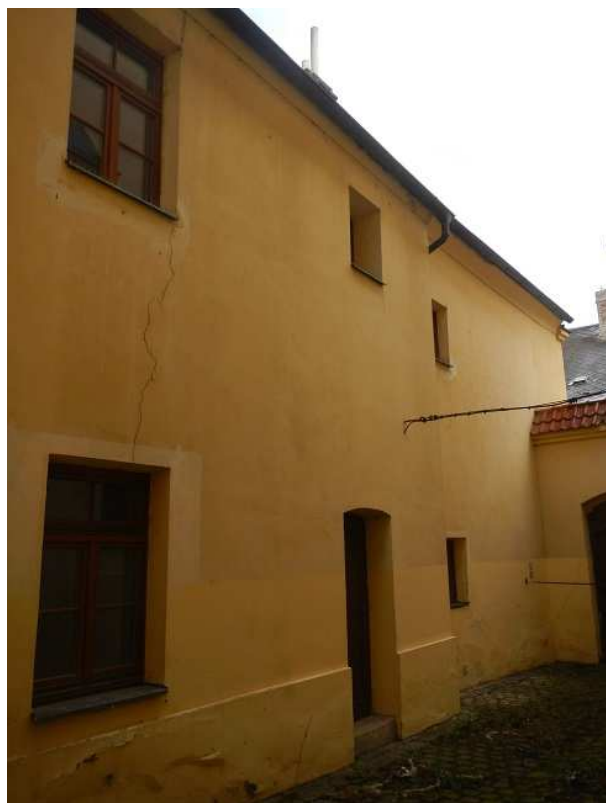
**Západní stěna dvorku** je čtyřosá, hned za třetí osou je výrazný ústupek; trojosá část je opatřena předstupujícím omítaným soklem, nahoře zakončeným prostým ústupkem; *hlavní římsa* je podbrádková.

V přízemí v 1. a 4. ose zde obvyklé *dveře*, ve výklencích završených segmentově (kliky bakelitové, štítek vlevo bakelitový, vpravo pravoúhlý z bílého kovu), ve druhé ose i v patře obvyklé šestitabulkové *Eurookno* s pevným poutcem pod vrchní třetinou, ve čtvrté ose menší *okénko* čtyřtabulkové jednokřídlé a podobná se opakují i v 1., 3. a 4. ose 1. patra..

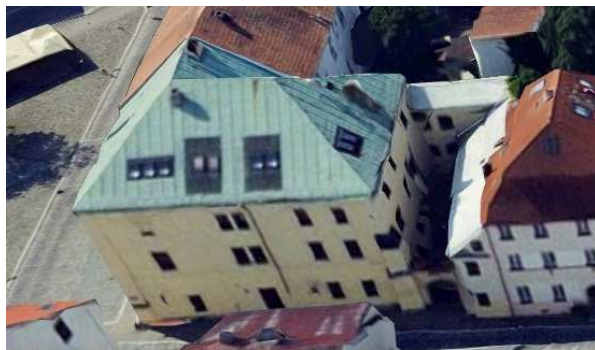
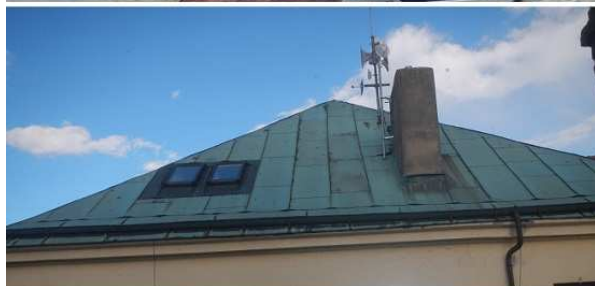
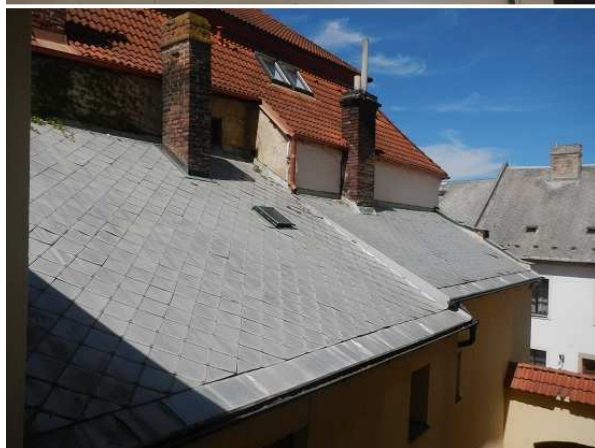
**Severní stěnu dvorku** tvoří zeď se vstupní bránou, *stříška* z vlnitých tašek a s řádkou hřebenačů je i z této strany podložená *římsou* se dvěma ústupky.

Rub segmentově završených **vstupních vrat**, ve výklenku s kolmými špaletami a segmentovým záklenkem, je svisle bedněný. Nosnou konstrukci tvoří svislé hranoly na krajích křídel a tři v široké střední části okosené svlaky, z nichž jenom spodní a střední jsou vodorovné; vrchní svlak

ke středu stoupá a je tu podepřen diagonálou, opírající se dole při stojce o spodní svlak. Ozdobná novorenesanční klika a štítek pro klíč jsou stejné jako na lícni (uliční) straně, objímka je již hladká.

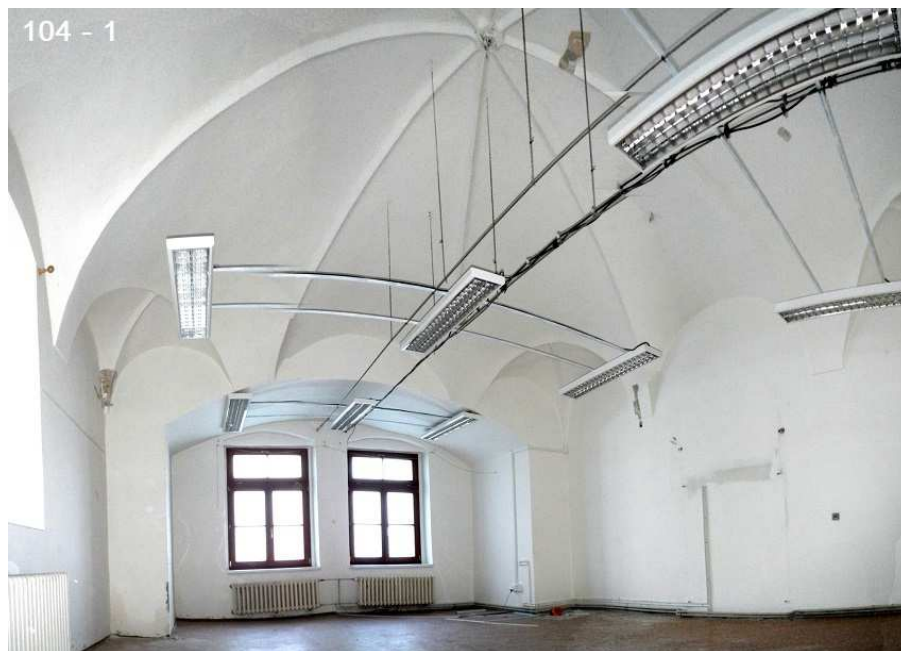
a je  
opatřený krásnou  
osmidílnou či  
melounovou

**klenbou** (foto 104 –  
1 a 2) s výraznými  
hřebínky, patky jsou  
jen v omítce  
podsekuté; klenba  
má uprostřed stěn  
protáhlé výseče  
s půlkruhovými  
lunetami (ve výši  
246-352 cm) a ve  
všech čtyřech  
koutech souměrně

navíc dvojice lehce stoupajících koutových výsečí (ve styku výška 351 cm), s lehce stlačenými lunetami (ve výši 246-320 cm) a výraznými hřebínky, které se tu již nepřetínají (foto 104 – 3). Vrcholové křížení se nachází asi ve výšce 425 cm. Sondy **S1** a **S2** (foto 104 – 4 a 5) na patkách klenby zjistily, ovšem až na několika monochromních vrstvách vápenných nebo barevných nátěrů, dekor pásy a linkami, doplněný i stylizovaným rostlinným motivem. Sondy na vrcholové části klenby potvrzují barevnost lomených nátěrů (ružová, šedá).

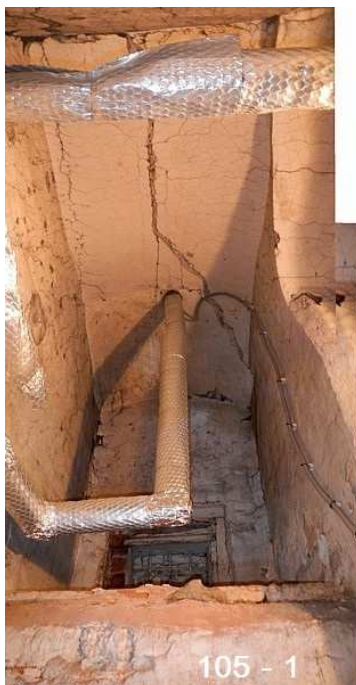
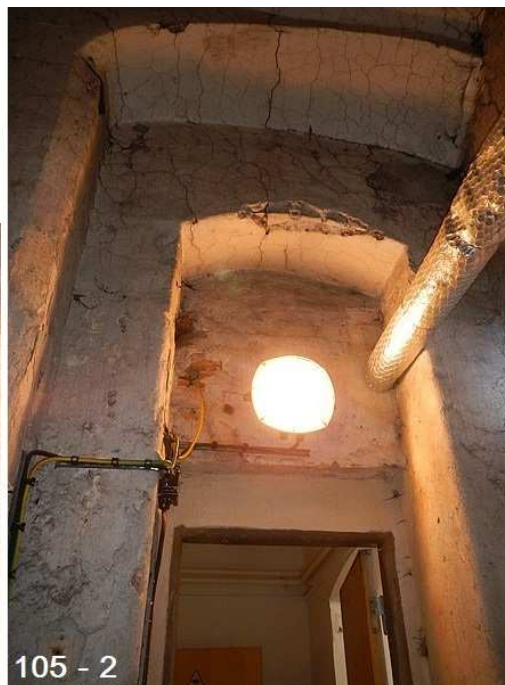
přízemí, zasahujícího i nad strop spodní mezipodesty, se segmentovou, i v podélném směru možná lehce vzduť (nebo deformovanou) klenbou, snad i na severu založenou o něco níž než na jihu (foto 105 – 1). V celém tomto prostoru je původně hladká, dnes silně popraskaná omítka. Nad zmíněným stropem (pokryt snad cihlami nebo maltovinou, na čele několik nedbalých ústupků) je v *jižní stěně* špatně viditelné **okénko**, v opačném líci zazděné, zmenšované cihelnými přízdívkami. Má archaicky působící dřevěný rám a prosekávanou mříž ze svislých a vodorovných prutů. K *západu* je nad dvěma posledními stupni vlastní vstup do přízemí ocelovou zárubní s hladkými dýhovanými dveřmi, jež mají ve spodní části uzoučký kovový větrák; vstup je vložený oproti dveřím do vyššího výklenku s převážně segmentovým záklenkem, vylehčujícího zadní stěnu ještě podstatně většího výklenku se záklenkem těsně pod klenbou (foto 105 – 2). *Severní stěna* má ve spodní části opravenou hladkou omítku, uprostřed zřejmě mívala asi 50 cm široký obdélný výklenek s parapetem asi 150 cm vysokým, projevující se dnes jen velmi hrubou omítkou na lícované zádívce.

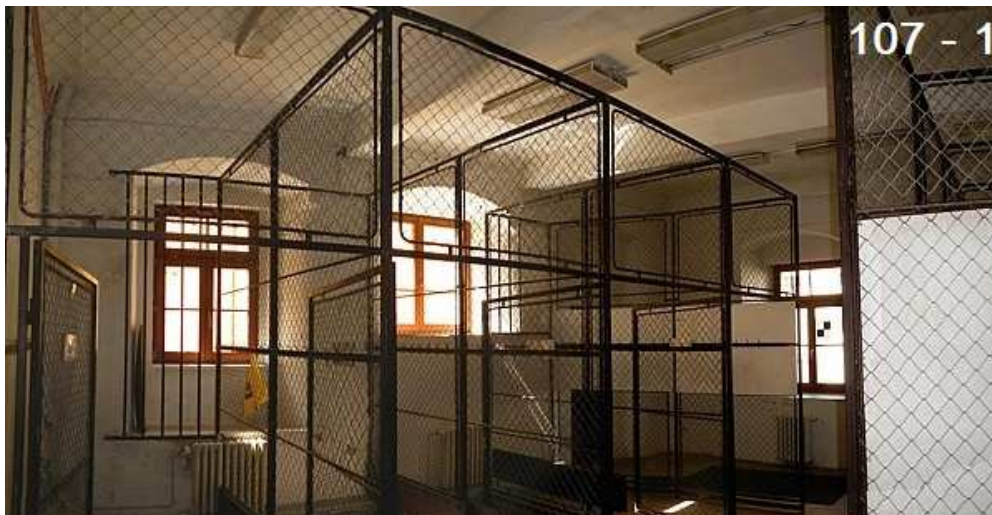
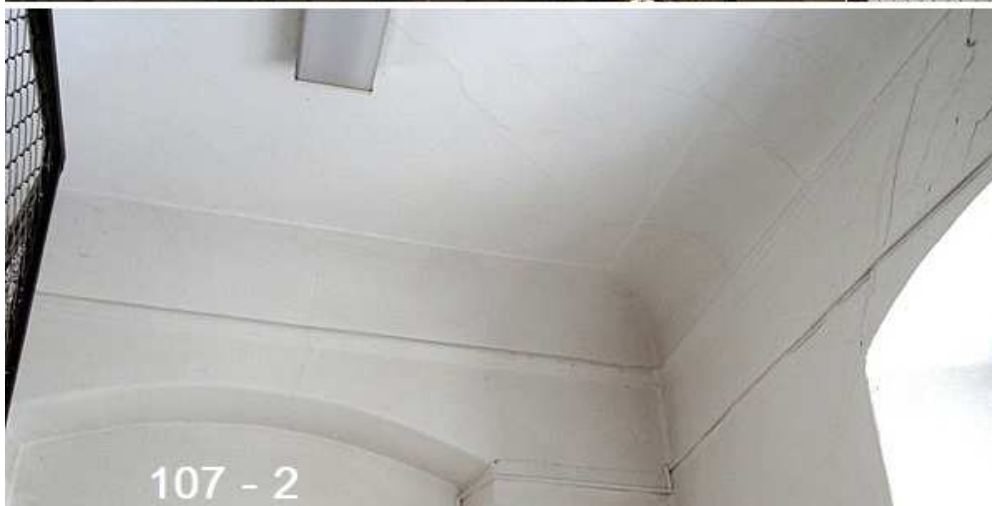
mají zvýšenou *podlahu*, přístupnou po vyrovnávacích stupních, tvoří ji šedé čtvercové dlaždice. Prostor je rozdělen příčkami z pletiva v kovových rámech na jednotlivé šatní kóje, jejich dveře, na půlkulově zakončených pantech, jsou opět stejné konstrukce (foto 107 – 1).

má výrazný fabion, podložený lištou (profil, znejasněný nátěry, tvoří uchovitý konvexkonkávní útvar; foto 107 – 2); nahoře je fabion oddělen od plochy stropu pouze ústupkem; strop je vyztužen dvěma omítnutými trámy v západovýchodním směru, fabion ani lišta podél nich neběží.

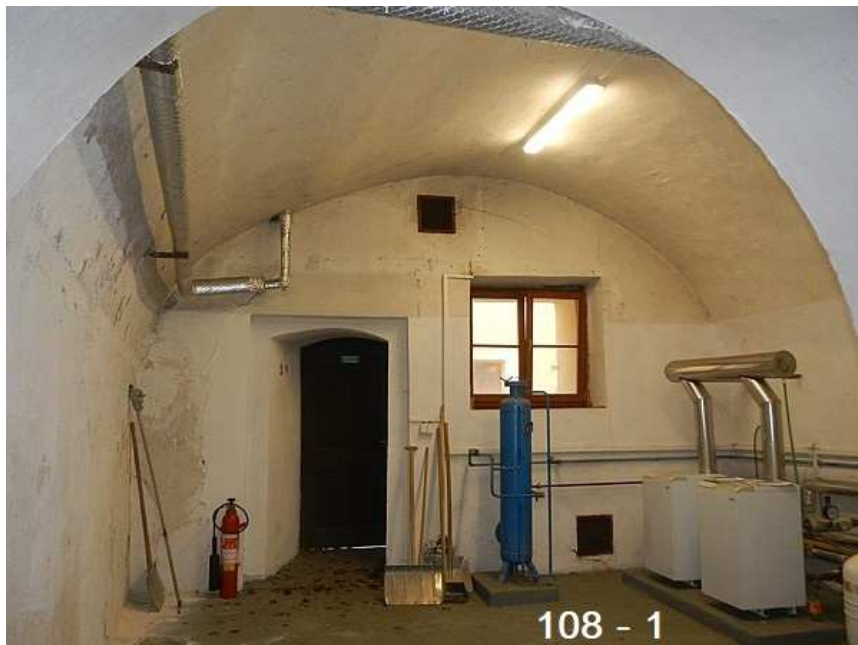
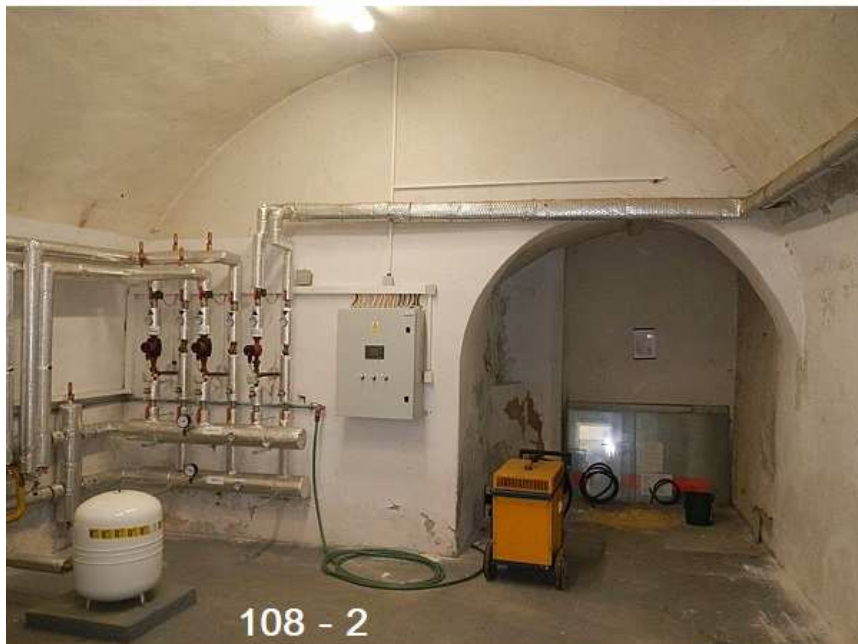
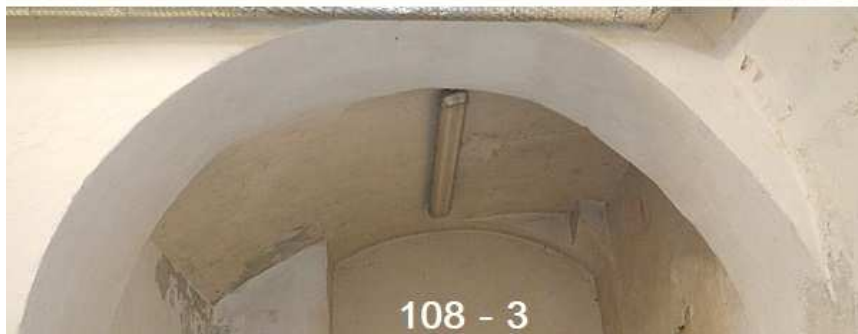
Hlavní prostor má prostou valenou **klenbu** ve výši 195-387 cm (i přes omítku snad lze vytušit původní provedení do bednění; foto 108 – 1 a 2), v hlubokém zálivu zcela vpravo ve východní stěně, přístupném pod půlkruhovým záklenkem na celou šířku ve výši 153-264 cm, je pak asymetrická, k jihu stoupající segmentová klenba ve výši 219-272 cm, v jz. koutě je snad zbytek klenby nebo segmentového pasu s vyšším vzepětím, založeného ve výši 236 cm a ztrácejícího se v nynější klenbě (foto 108 – 3).

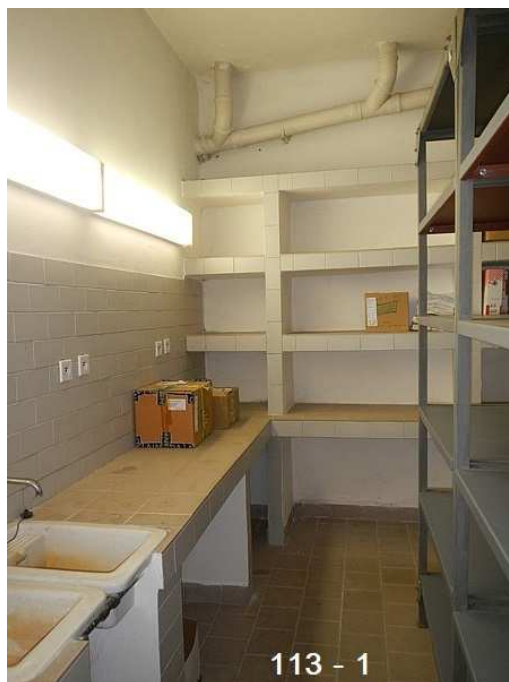
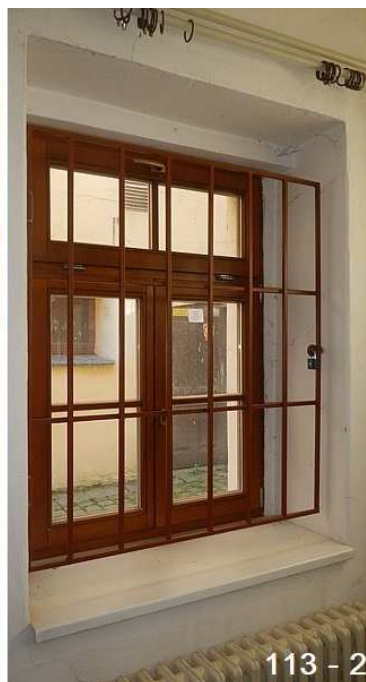
při jižní a západní stěně (nemají otvory) vestavba pultu, do jižního pultu vestavěny dva úzké porcelánové dřezy, při západní stěně je nad pultem ještě mělčí tříetážová nástavba, ložné plochy jsou obložené hnědými, čela šedými dlaždicemi, šedými dlaždicemi je ještě obložena jižní stěna do výše asi 170 cm, jinde tyto dlaždice tvoří sokl (foto 113 – 1).

Vstupní dveře v severní stěně vpravo jsou hladké plné, v pravouhlém výklenku, ve východní stěně opět obvyklé šestitabulkové Eurookno s plným parapetem, krytým dřevotřískou, s lamino světlounce šedou úpravou a zaoblenými předními rohy, ve výklenku opět vsazena zamykací otevírací mříž, z čtvercových profilů (foto 113 – 2).

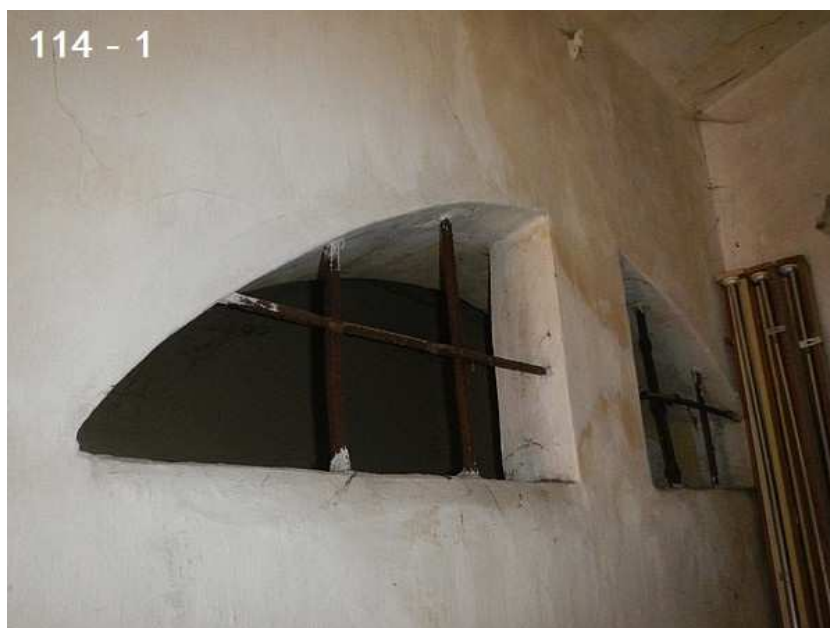
v jižní stěně vpravo dva otvory nad vysokými parapety, ve tvaru vysokých půlsegmentů, souměrných podle je dělicího pilířku, v otvorech druhotně použité pruty z probíjené mříže (foto 114 – 1);

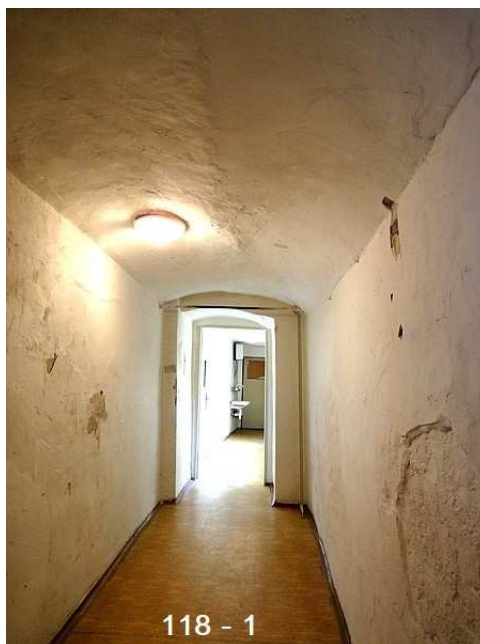
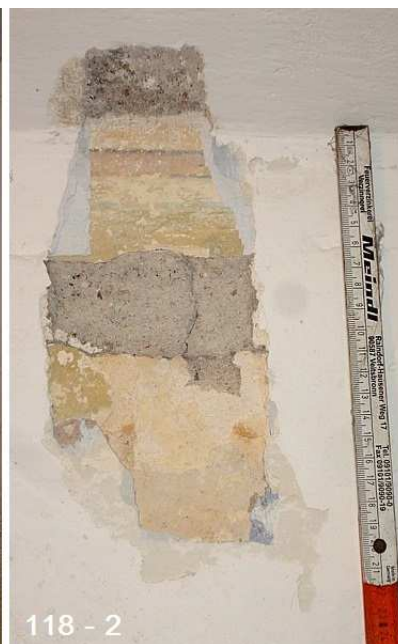
má segmentovou klenbu ve výši 210-234 cm (foto 118 – 1),  
na podlaze PVC, lemované gumovou lištou.

V dlouhých bočních stěnách nejsou otvory, jižní stěna je mírně prohnutá dovnitř, na horní části severní stěny provedená sonda S1 zjistila přes časté opravy praskající omítky užití malovaných linek (foto 118 – 2).

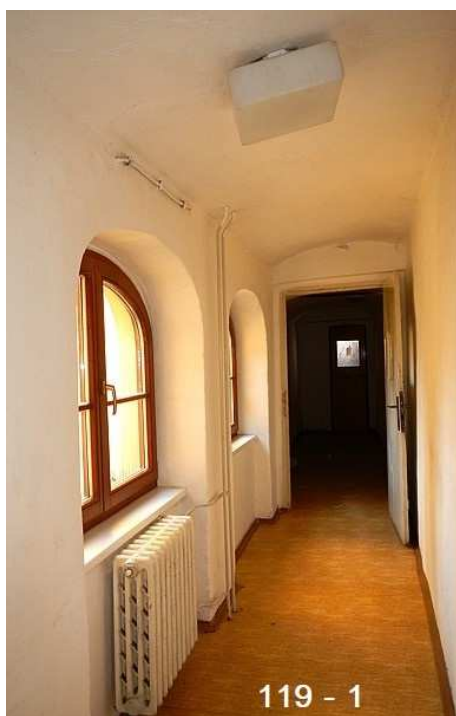
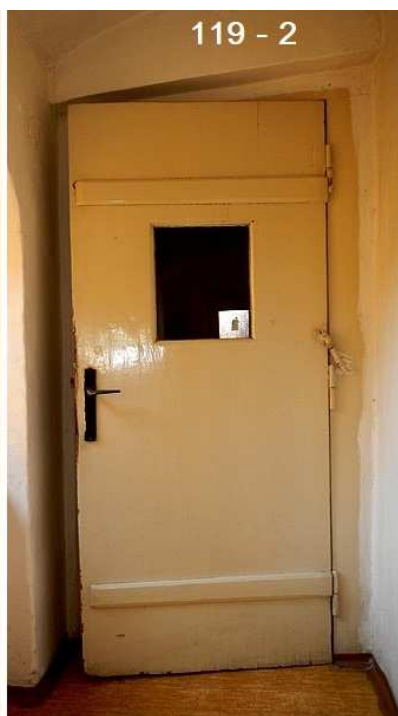
Klenba segmentová, nesouměrná, ve výši 213-227-223 cm (foto 119 - 1),

štítky, nahoře a dole segmentově uzavřené, i kliky už jsou novější, ke koncům se zužující; dva svlaky ze západní strany jsou na hranách pouze okosené a na konci zaoblené; zárubeň je tesařská, čili dřevěná, s ozubem pro dvevní křídlo (foto 119 – 2).

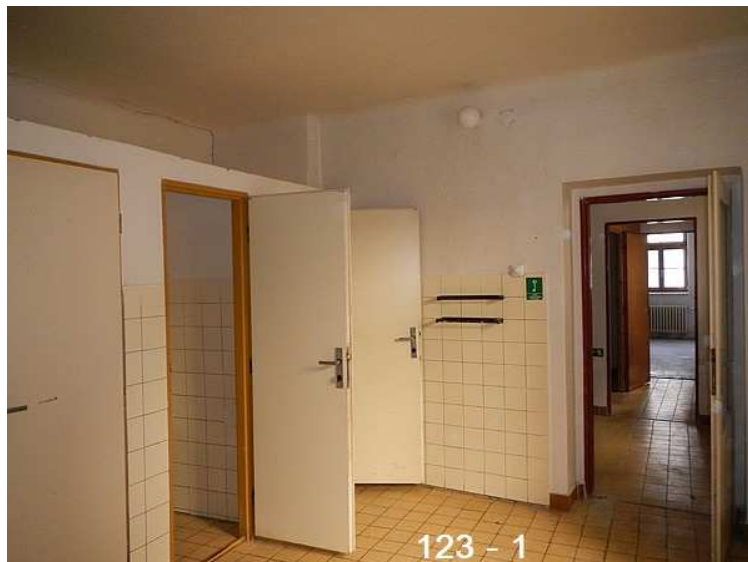
Rovný strop s nevýrazným fabionem, který se vyhýbá i nevýrazně vystupujícím komínovému tělesu v severozápadním koutě (je tu patrná výrazná prasklina, která odděluje náš objekt od souseda, narušuje i zmíněný komín); na podlahách drobnější tečkované oranžové dlaždice, pouze v jihovýchodní části hlavního prostoru velkoformátové dlaždice podobně barevné, ale světlejší, v západní části na stěnách bělinový obklad v odstínu slonová kost do výše 150 cm.

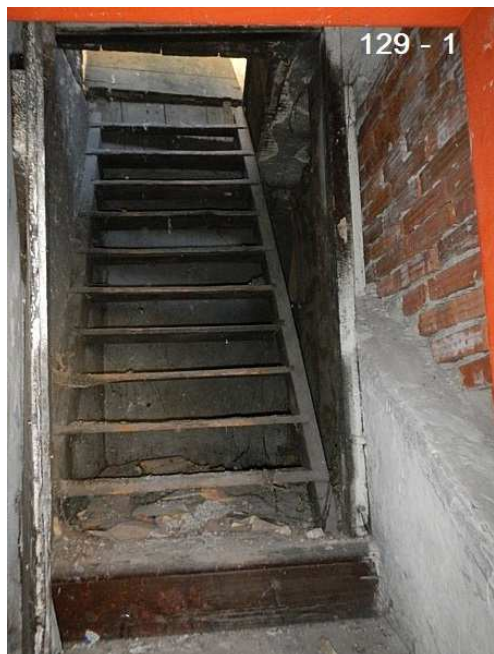
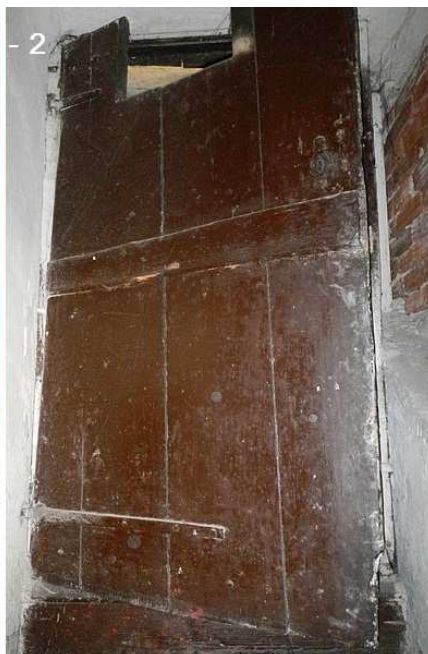
### Jednoramenné schodiště do podkroví 129

má dvě odlišné části, oddělené jedno- a dvířky v tesařské zárubni, zpevněnými jedním svlakem a dvěma kovársky zpracovanými závěsy (u pantu je kruhové ztlustění, dále se závěsy plynule zužují a na konci jsou rovně zakončené; foto 129 - 2).

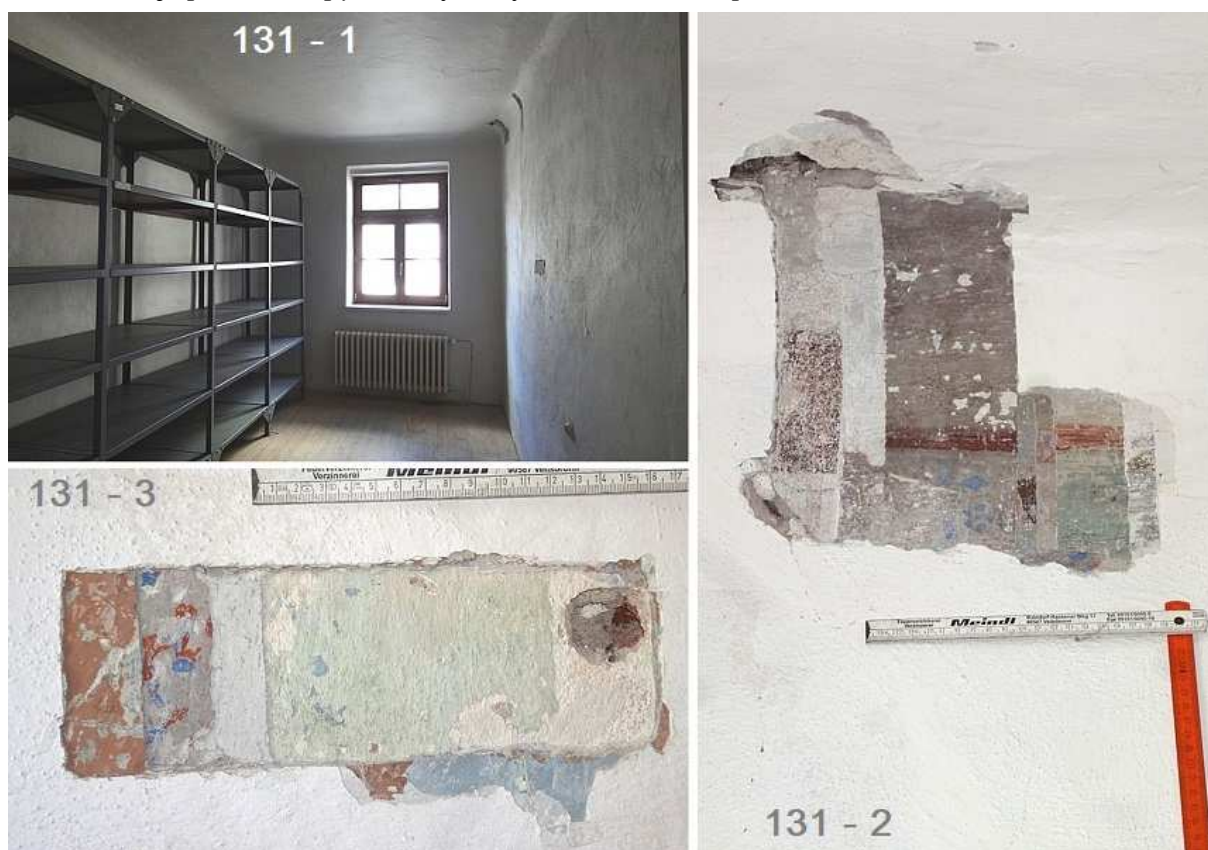
podobně jako *západní* nemá otvory. Sondy **S1** (foto 131 – 2) a **S2** v horní části východní stěny a fabionu a **S3** (foto 131 – 3) zhruba uprostřed výšky stěny díky soudržnějším nátěrům umožnily vytvořit ukázkové pravidelné sondy a dokumentovat užití linky.

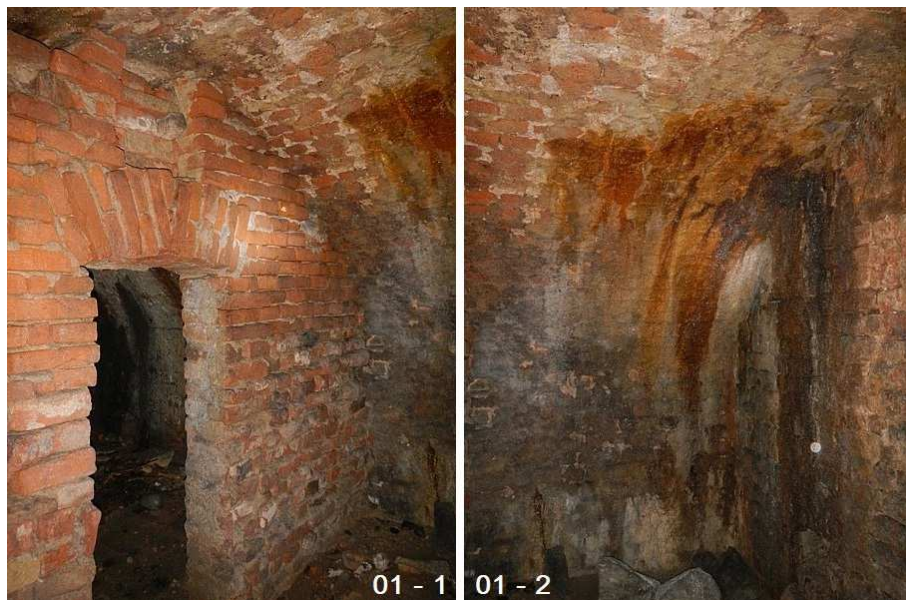
#### Prostora 01

Zdivo sklepa je provedeno z plných cihel formátu 8,5-9x11,5x 25-26 cm, valená **klenba** s hojnými vrstvami vyloučených rezatých a zešedlých solí (neustále tu ukapává voda) se nachází ve výši 120-247 cm, náběh v patě je tupouhlý, klenba je založená na droboučkový ústupek, a to hlavně na východní straně, při severním čele asi přiléhá ke stěně (spára není prakticky vidět; foto 01 – 2). *Podlaha* je cihelná, zasypaná nepořádkem.

*Z jižní strany* je prostora vymezena mladší, tedy do klenby i patečních stěn nezávislou cihelnou příčkou z cihel zde netypického formátu 6,5x15,5x30 cm (tedy barokní či klasicistní; foto 01 - 1), uprostřed s téměř pravoúhlým prostupem (vzepětí

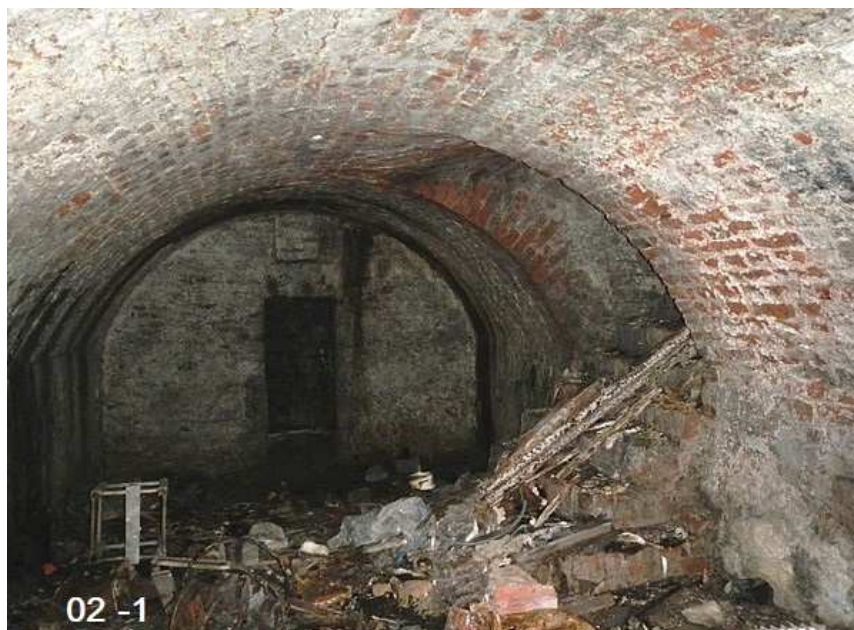
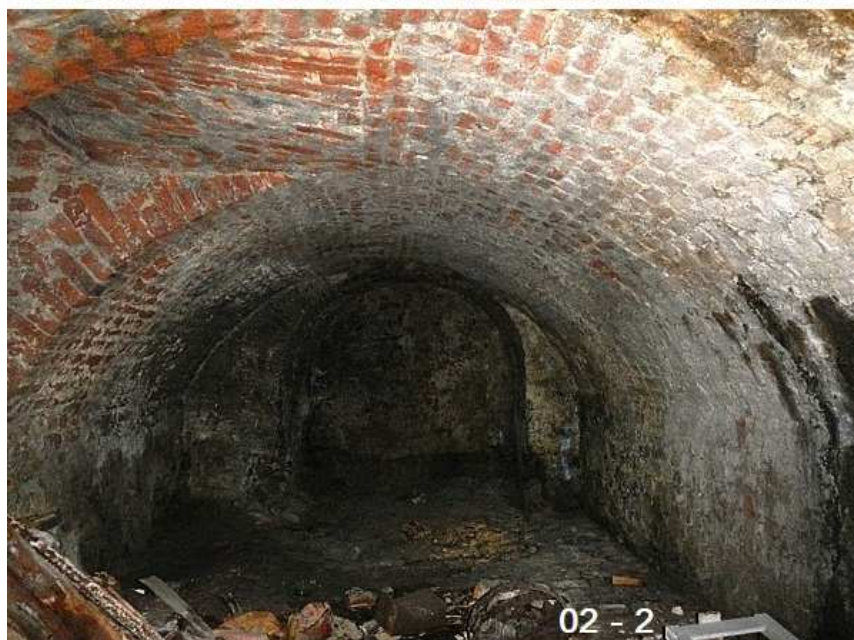
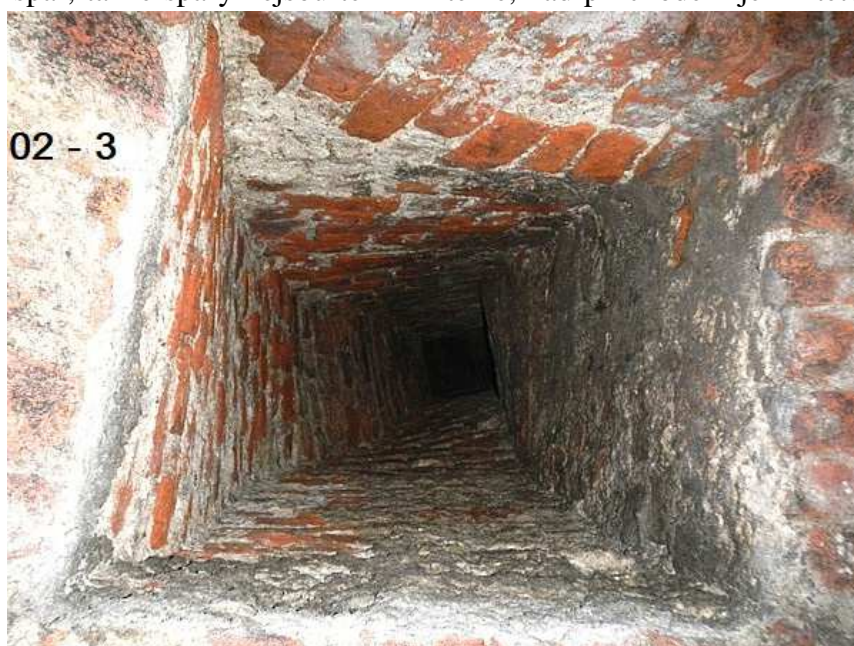
je podstatně větší než 01, má taktéž *podlahu* z plných cihel, jež není moc vidět, protože se sem sesouvá schodištěm nepořádek; také **klenba** je shodná, jelikož sem z 01 pokračuje, spára pod klenbou je tu patrná i na západní straně, zatímco na *východní straně* je uprostřed prostup s nástupní částí schodiště do vyšší úrovně. Nad ním je zřízena téměř ploše zaklenutá výseč (klesá k západu cca o 30 cm) s kolmými boky, jež plynule navazují na boky schodiště (ty se výše uhybají mírně doprava), a téměř rovným zakončením při vrcholu klenby.

Do jižní stěny sklepa je vsazen z osy mírně vpravo rozměrný výklenek s valenou klenbou ve výši cca 150-236 cm, jehož klenba ve vrcholové části splývá s klenbou hlavní části. Do tohoto místa je vsazen pravoúhlý komínovitý průduch (rozměry prostupu cca 70x65 cm, komín nepravidelně ustupuje k jihovýchodu a pootáčí se; foto 02 - 3).
