# **Cejpův dům čp. 127 na Malém náměstí v Hradci Králové**

**STAVEBNĚ HISTORICKÝ PRŮZKUM**

**ROKYTNICE V ORLICKÝCH HORÁCH 2021**

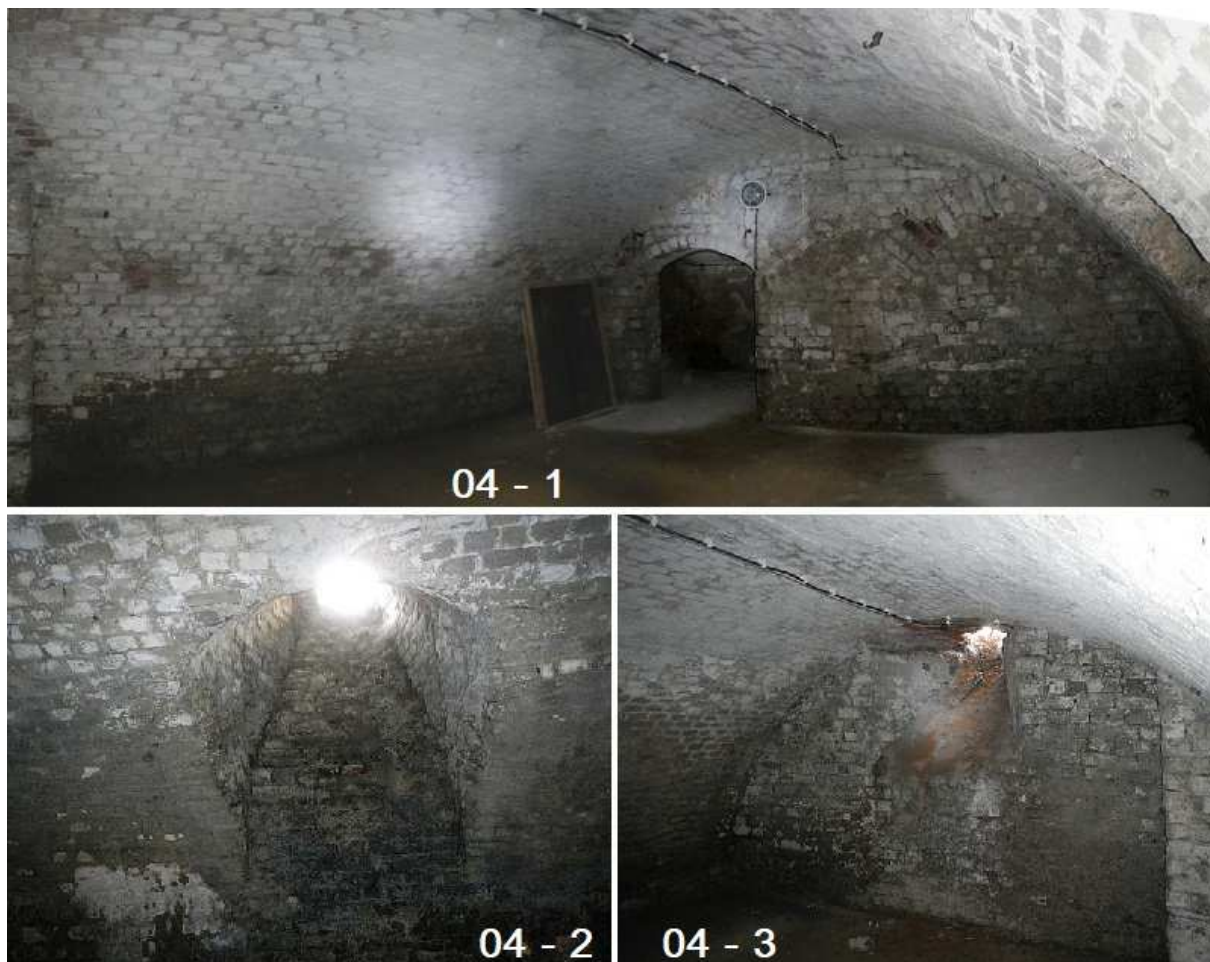
má valenou *klenbu* z cihel (formát 7,5-8 x 14-15 x 25,5-28 cm, cihly vkládány na výšku), kladenou zřejmě do bednění, ve výši 52-266 cm.

V klenbě je zhruba uprostřed při severní straně velká výseč, která ovšem prudce klesá dovnitř a zároveň se rozšiřuje, protože navazuje na špalety i záklenek okénka (foto 04 – 2); zatímco v bocích je patrna spára, která odděluje stěnu od klenby, v záklenku to tak není; 153 cm široký pronik záklenku a klenby má segmentový tvar, vzdálený 80 a více cm od stěny.

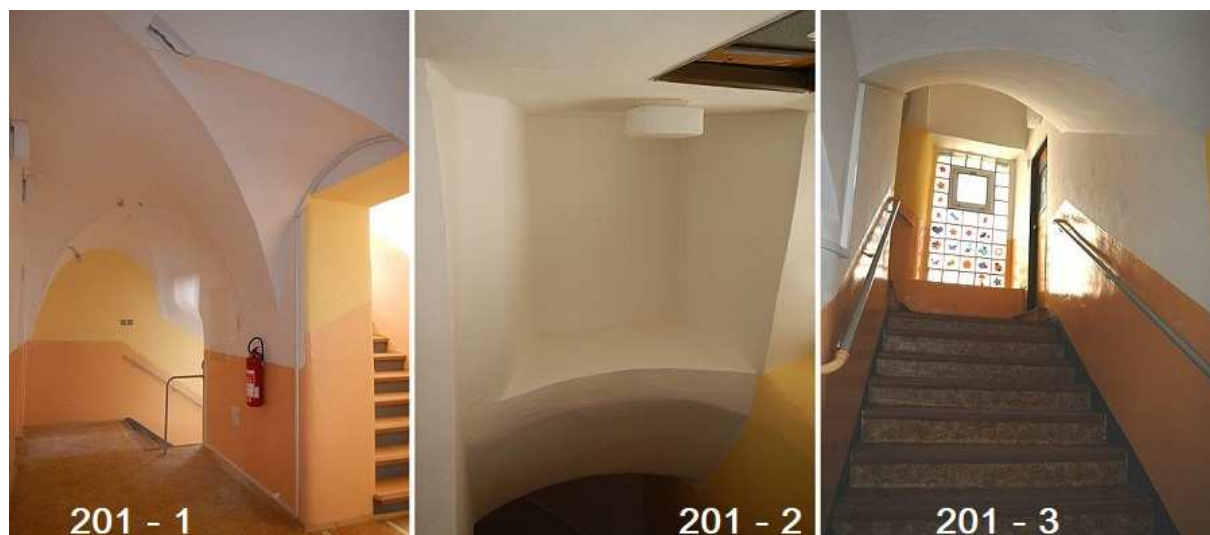
Schodiště je tříramenné, o spodním rameni viz ve 102, i výše jsou stupně a podesty pokryty PVC s gumovými lištami (foto 201 – 3);

233-258 cm, na níž přímo navazuje stoupající segmentová klenba nad středním schodišťovým ramenem (boky má plné), nad vrchní mezipodestou je zbytek přímé segmentové klenby, téměř zrušené proražením velkého světlíku (foto 201 – 2); ten je dnes opět přestropený, s otisky bednění (nasazena asi 25 cm horním čelem klenby nad středním schodišťovým ramenem 179-211 cm nad podlahou mezipodesty), takže je to zřejmě zabetonované; nad krátkým výstupním ramenem schodiště opět stoupající segmentová (horní hrana, ve výši cca 151-165 cm nad podlahou 1. patra, je zaoblená).

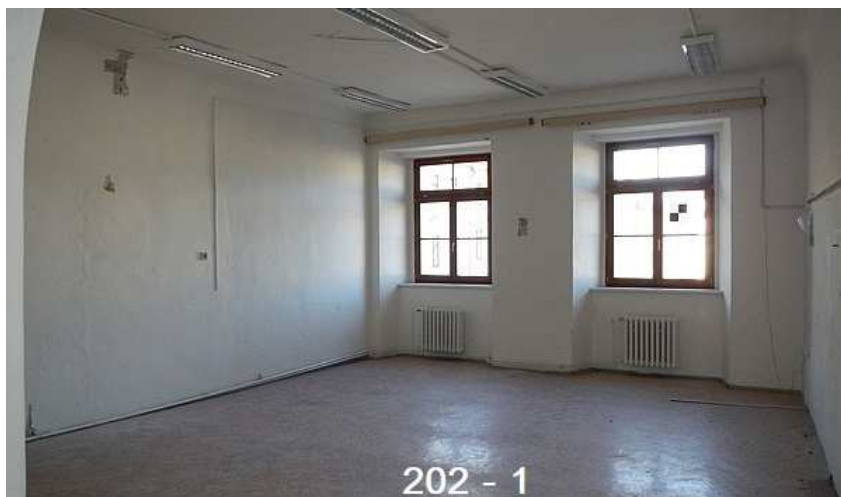
202 - 1

ve *východní stěně* dva pravoúhlé výklenky se zeslabenými parapety, krytými deskami z dřevotřísky, pod obvyklými šestitabulkovými Eurookny, překlady jsou přímé, dvoustupňové;

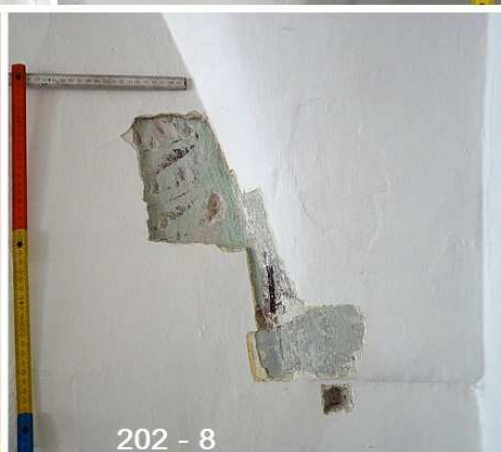
202 - 8

v bocích otvory nejsou, na jižní stěně při pravé patce klenby odhalila sonda S9 zbytek nezařazené zelenkavé malby s dekorem (foto 202 – 8); v severovýchodním koutě umyvadlo a obklad hnědými obkládačkami do výše 120 cm,

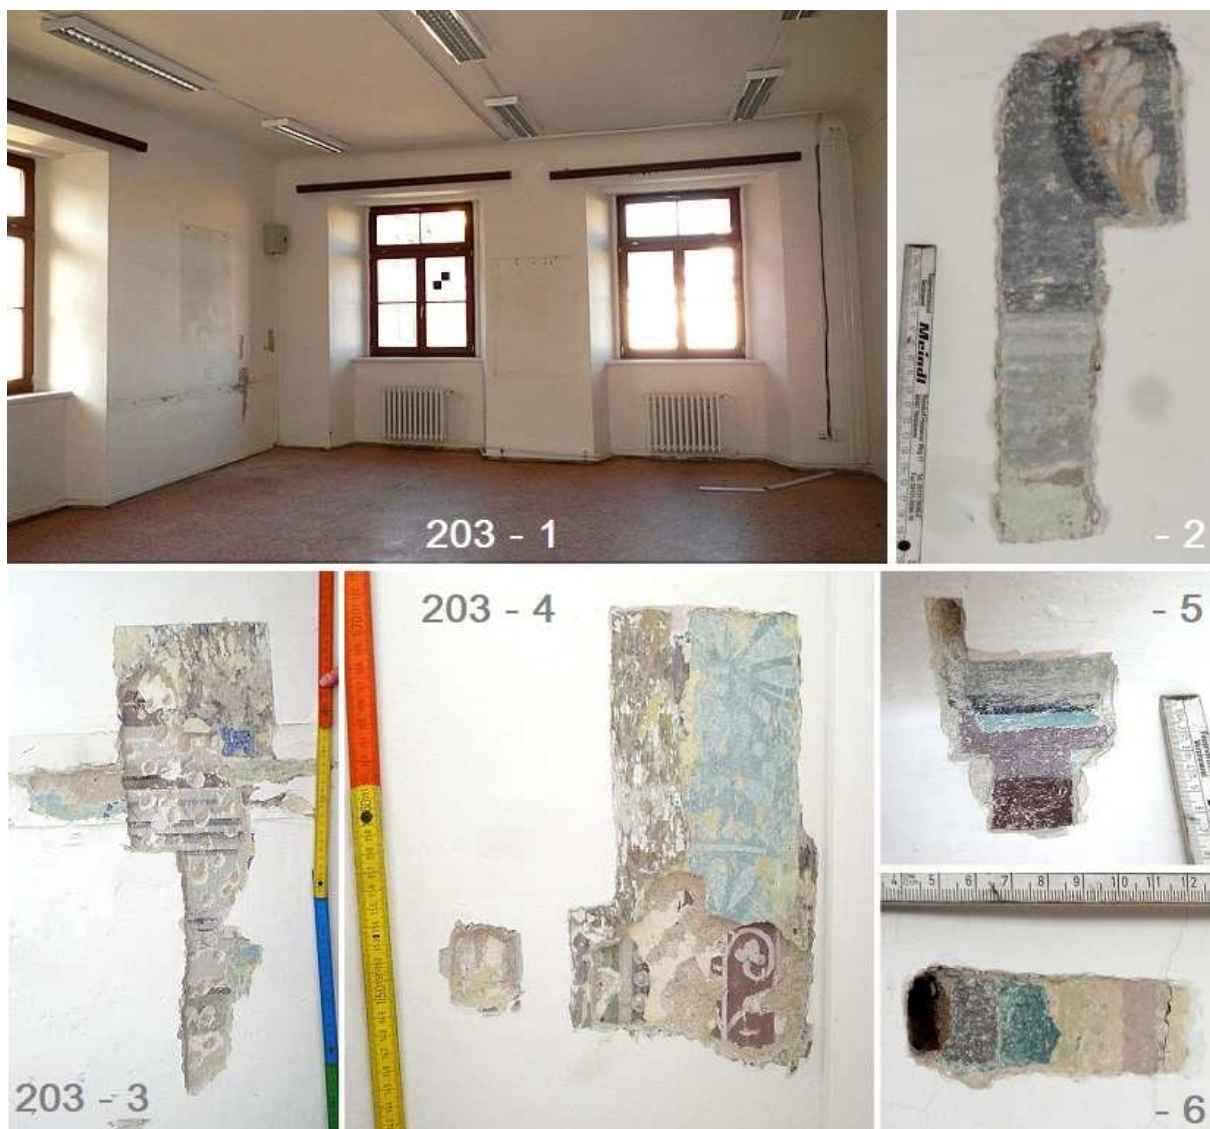
Jsou tu zřízeny tři okenní výklenky, tedy jeden k severu, dva k východu, všechny shodné, pravoúhlé, se šikmými špaletami a zeslabenými parapety, krytými dřevotřískou,

v nich obvyklá šestitabulková Eurookna. Na pravé části severní stěny odhalily zejm. sondy **S2** a **S3** (foto 203 – 3 a 4) zajímavé souvrství dekorativních maleb, z nichž nejstarší pravděpodobně náleží do 18. století; S2 zřejmě naznačuje iluzivní dřevěný obklad, nad nímž mohla být tapeta nebo i náročnější výmalba; v S3 jde přes malbu se zajímavou řádkou malovaných perliček několik vrstev se šablonovými malbami. Sonda **S1** (foto 203 – 2) více vlevo odhalila souvislou část nejstarší vrstvy s malbou.

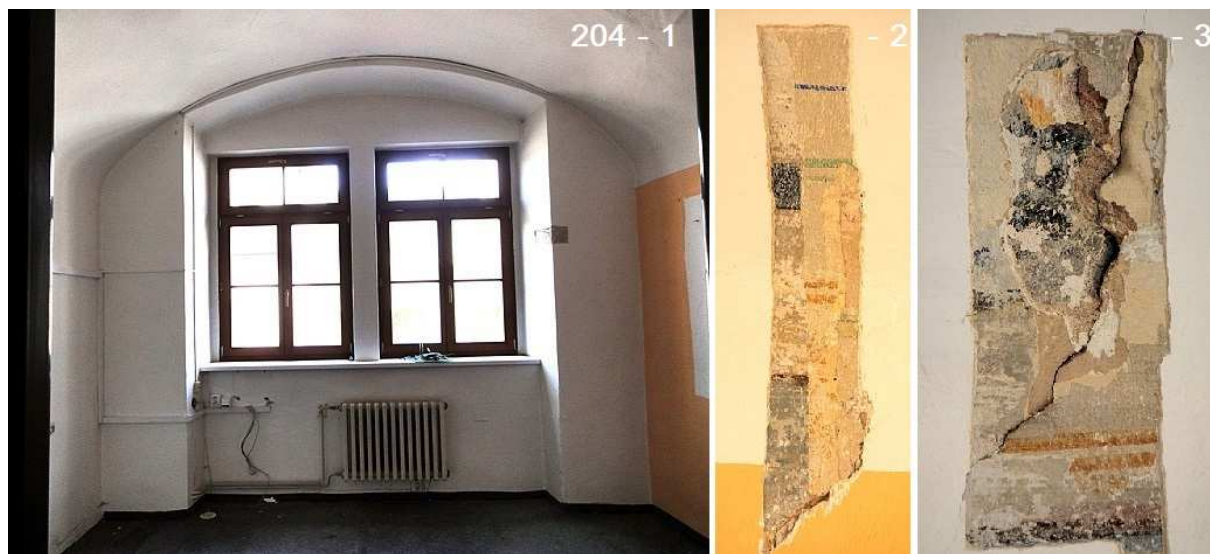
V *severním čele* velký výklenek s mírně šikmými špaletami, segmentovým záklenkem (ve výši 297-326 cm) a zeslabeným parapetem krytým dřevotřískou, v něm dvě

obvyklá šestitabulková Eurookna, oddělená zděným pilířem (foto 204 – 1);

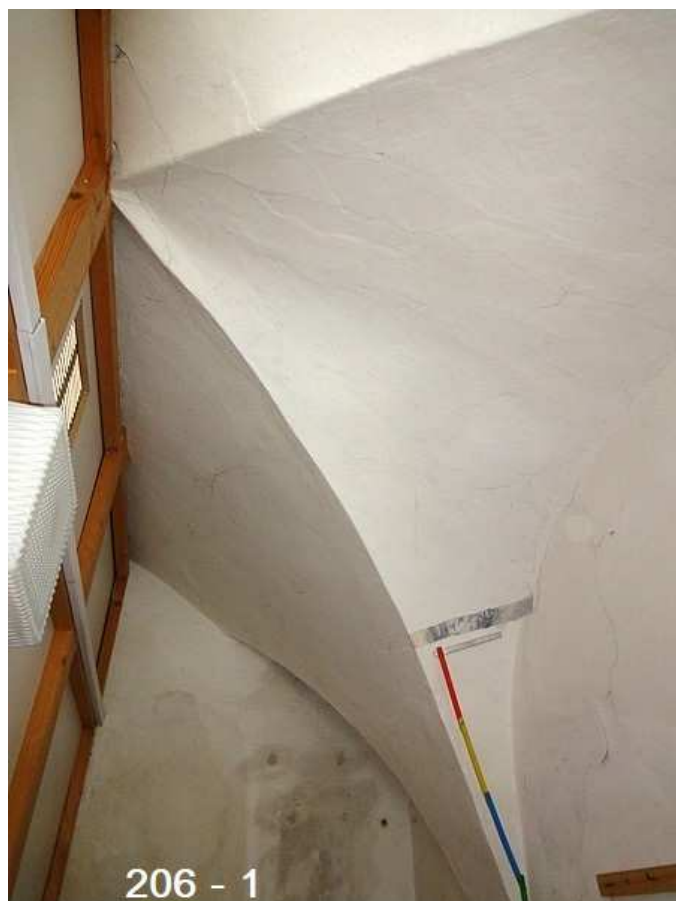
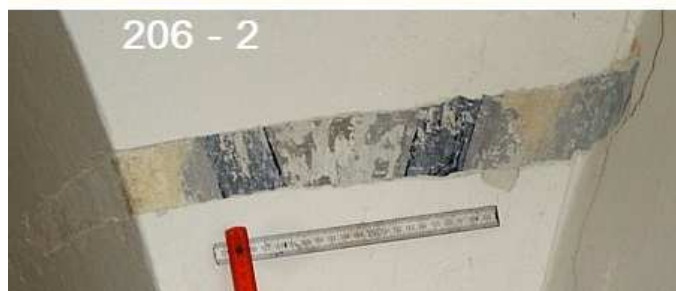
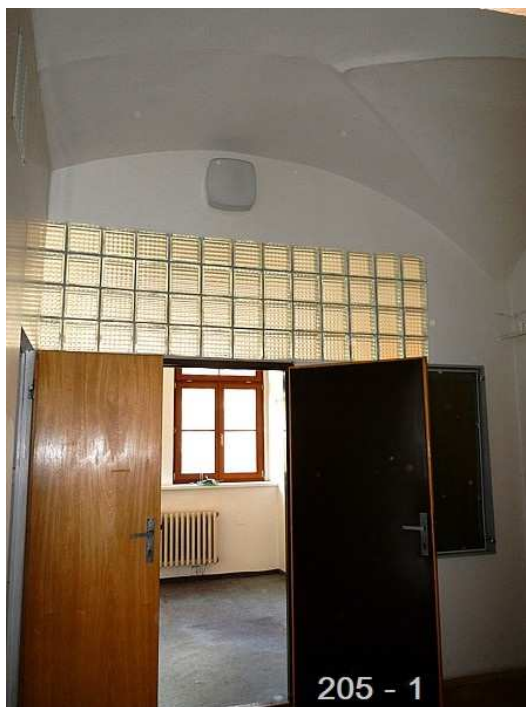
Další doplňkový prostor, původně náležející k horní síni (viz výše), má příslušnou část

valené **klenby** s jednou celou trojbokou výsečí, víceméně s hřebínky, a další neúplnou výsečí v jihozápadním koutě (foto 206 – 1); původ výmalby ve formě šedomodrých pásů, zdůrazněných linkami, odhalených na pateční části klenební výseče sondou **S1**, je odhadován až v době kolem roku 1900 (foto 206 – 2); na *podlaze* PVC.

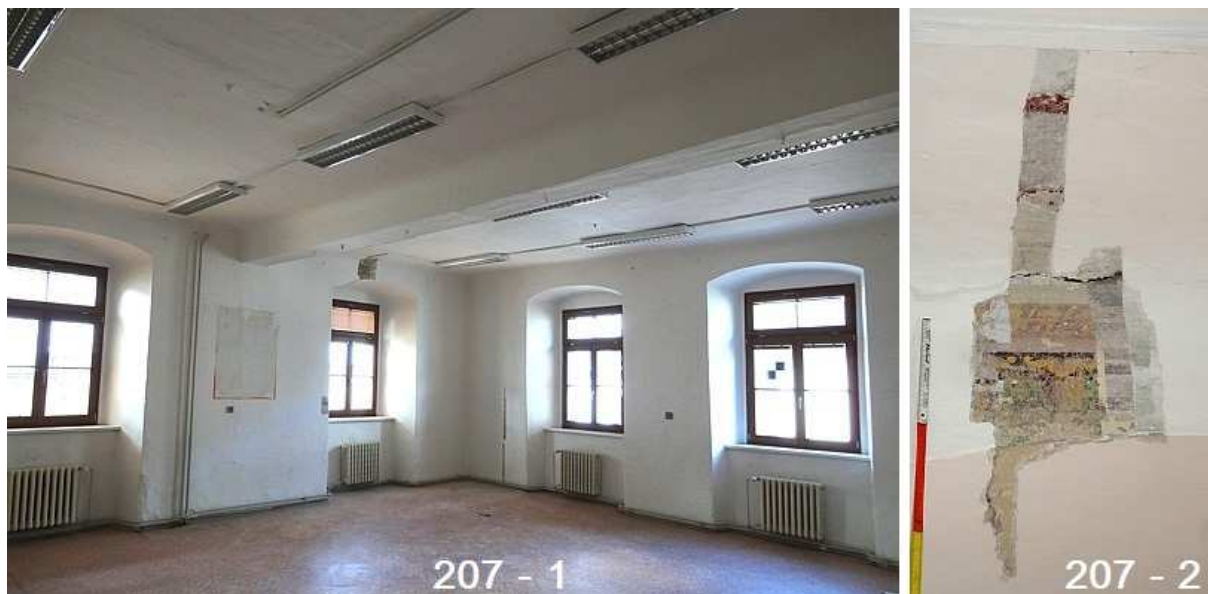
Na *podlaze* PVC, různě mramorované, pod ním zřejmě parkety; *strop* s fabionem, který v podstatě probíhá i podél omítnutého trámu (31 cm vys., 34 cm širokého), který pod stropem probíhá uprostřed ve směru východ-západ; naopak na komínové těleso v jz. koutě fabion nereaguje.

V *západní* i *severní stěně* podobné dvojice okenních výklenků se segmentovými záklenky a zeslabenými parapety, krytými dřevotřískou, s obvyklými šestitabulkovými Eurookny, navíc s připevněnými žaluziemi (foto 207 – 1). Sonda **S1** nad pravým okenním výklenkem v západní stěně odhalila torza výmaleb s linkami i složitějším, zřejmě šablonovým dekorem (foto 207 – 2).

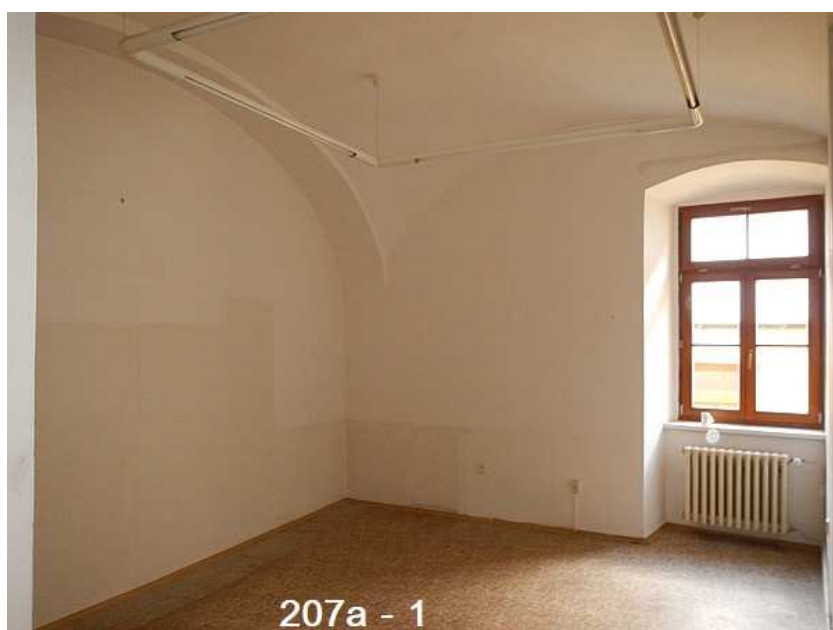
### Učebna 207a (foto 207a – 1)

má na *podlaze* PVC, položené nejspíše na fošnách, a plackovou *klenbu* (výška v koutech asi 228 cm, uprostřed j. a s. stěny 333 cm, uprostřed v. a z. stěny 321 cm, uprostřed místnosti 335 cm), svedenou při jižní a severní stěně do stlačených pasů, při jižní stěně 50 cm široký pas (ve výši 203-323 cm), pod západní třetinu pasu při severní stěně je vložena vestavba komína, který jde až těsně

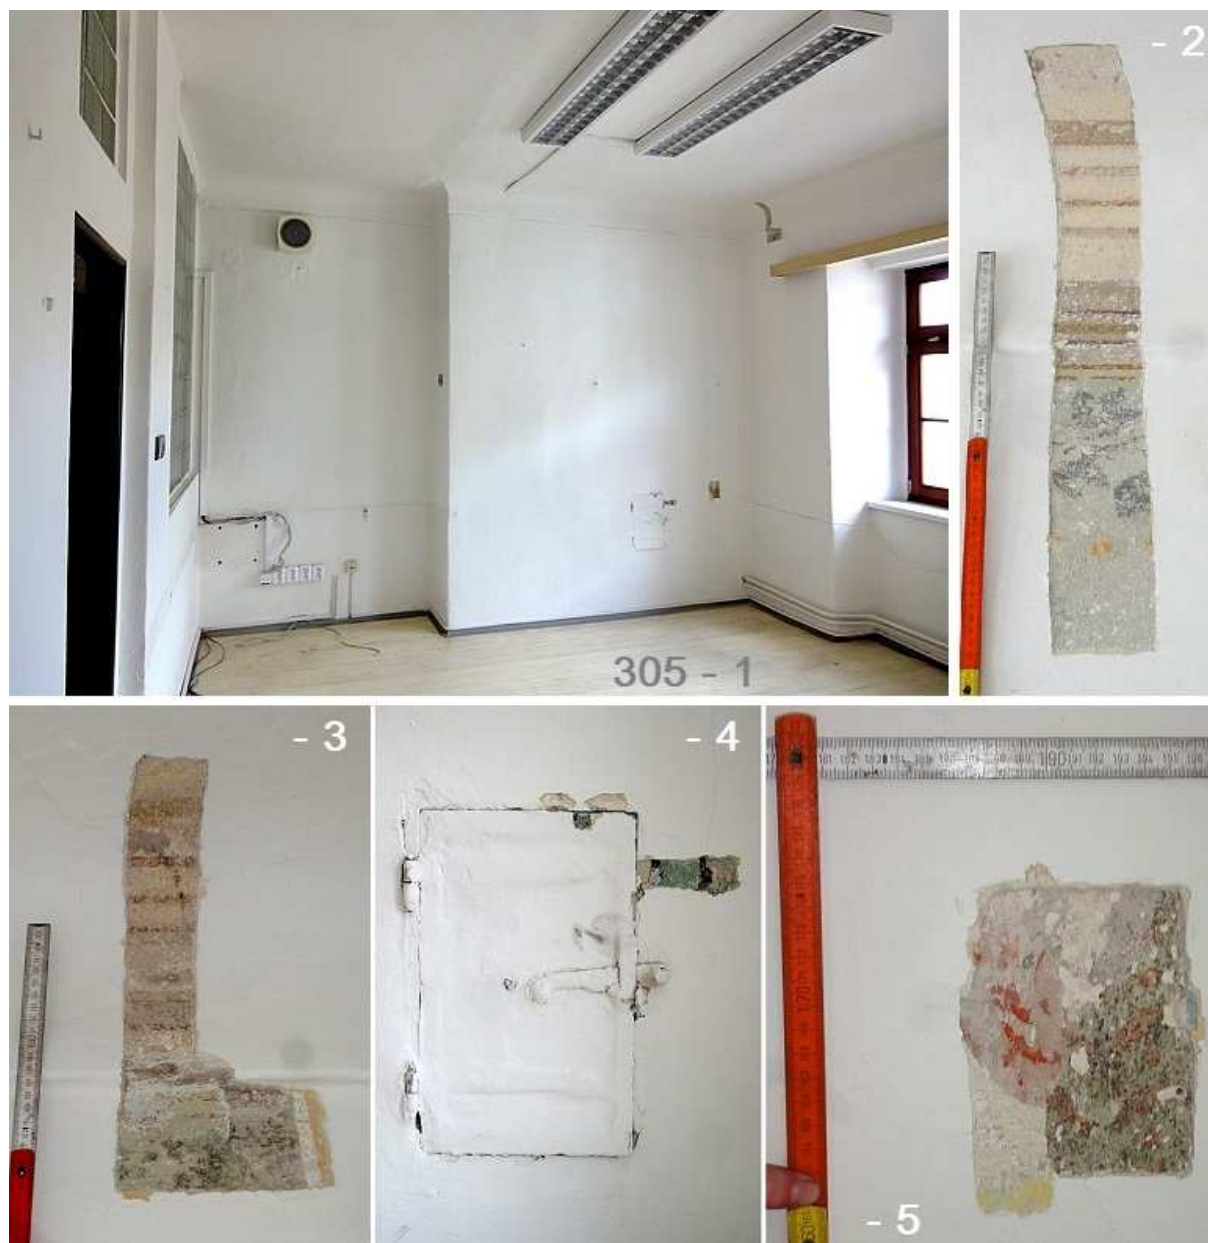
parapetem, překlad opět dvoustupňový. Svislá linka v sondě **S2** vlevo nahoře nejspíše nasvědčuje i rámování okenního výklenku (foto 305 – 3).

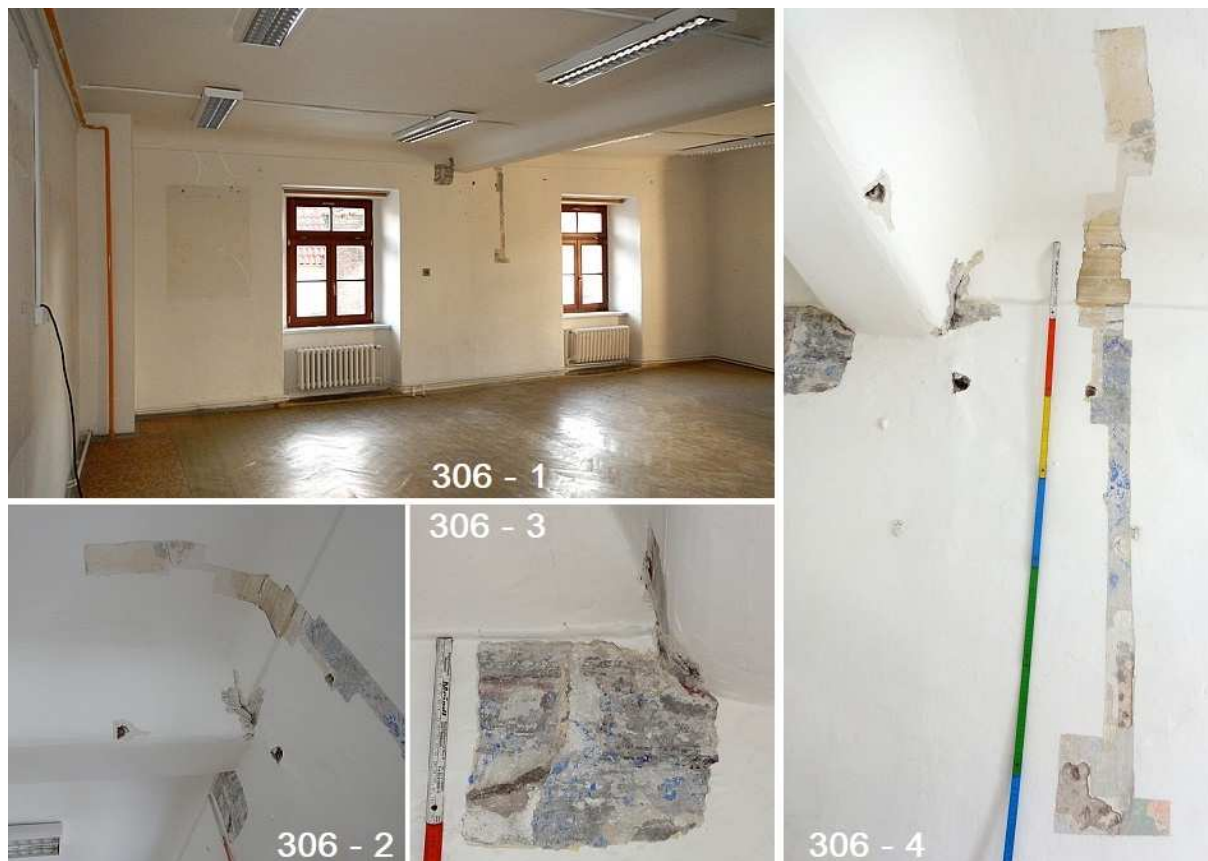
Ve *východní stěně* nejsou zazdívky otvorů patrné, je tu pouze vpravo pravoúhlý výklenek vstupu.

*Jižní stěna* nemá otvory, je tu však podle úpravy omítky zřetelná zazdívka zřejmě dveřního otvoru, asi 120 cm široká, 246 cm od levého kouta.

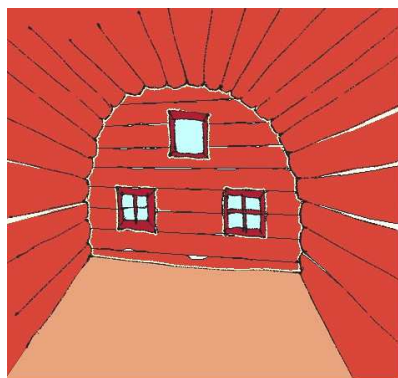
skica dýmné světnice

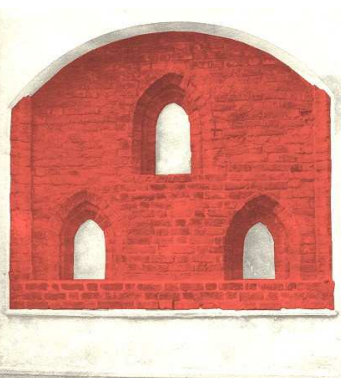
příklad čelní stěny světnice

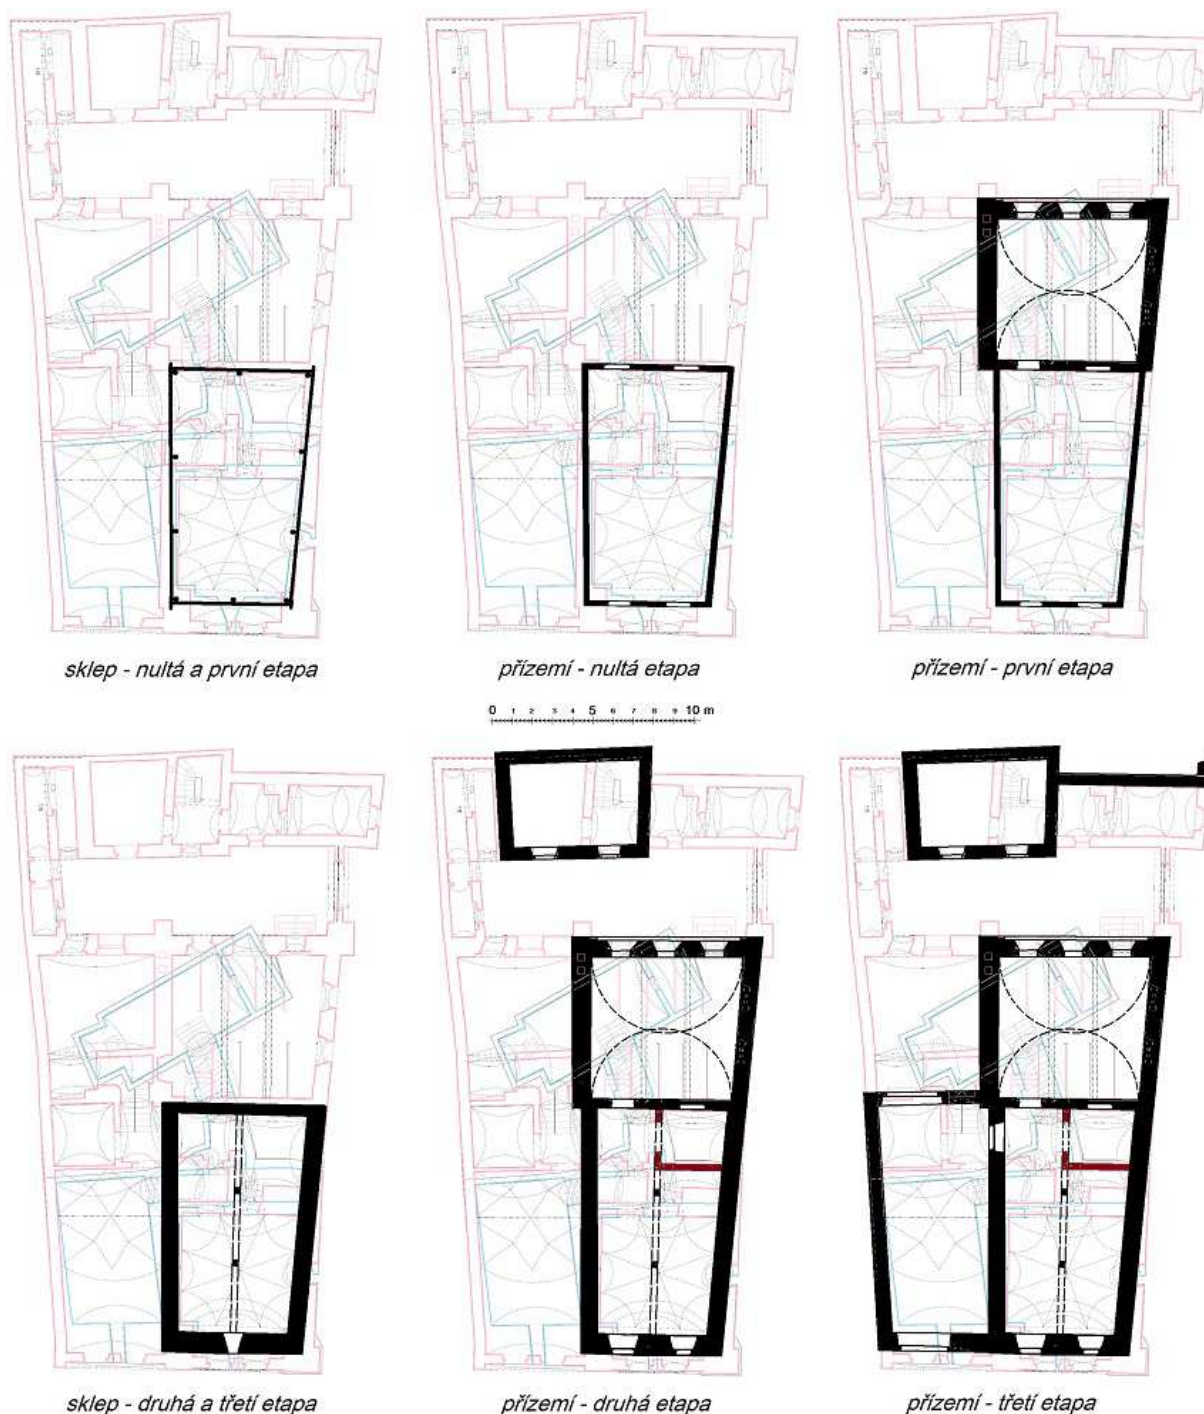
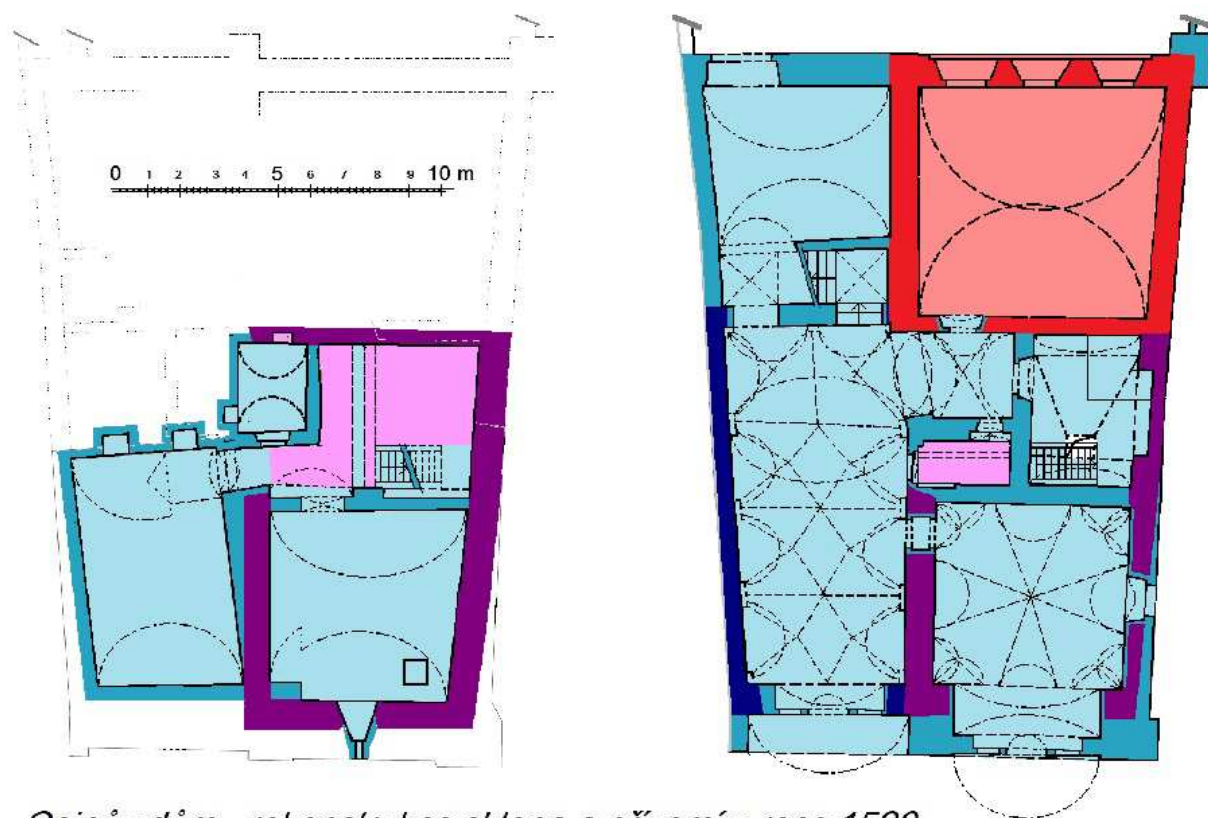
*Cejpův dům - rekonstrukce sklepa a přízemí v roce 1590*

Konečně se dostáváme k vysoce hodnotné vrcholně renesanční přestavbě domu. Venutovy akvarely z roku 1809 jednoznačně dokládají, že hlavní domovní objekt touto přestavbou získal pravidelný lichoběžníkový dvoupatrový objem, završený členitými štíty, a v tomto objemu se dvěma vysokými souběžnými sedlovými střechami setrval přes obnovy, vynucené několika požáry, nejméně 240 let. Vedle značného doplnění obrysu v jihozápadní části o zastavění celého kouta v úhlu křídel došlo i k posunu východního průčelí asi o 1,4 metru do náměstí, což snad souviselo s vyrovnáním se sousedem. Složitější úkol čekal stavitele v úpravě dispozice, nejnáročněji v přízemí: předpokládanou provizorní černou kuchyni bylo třeba zrušit a vystavět v solidnější podobě – její velký, nahoru se zužující komín je dnes nahrazen mladší klenbou. Na úkor dlouhého severovýchodního prostoru byl kvůli ní vyčleněn střední trakt zdí, jež předělila i sklep, kde byla vylehčena dvěma slepými arkádami. Poloha zdí byla volena tak, aby východně vznikl téměř dokonalý čtvercový prostor, byl kvůli tomu upraven i průběh severní zdi. Vznikl tak reprezentativní sál s krásnou klenbou,

souměrnou podle dvou os, který podle našeho názoru musel mít z náměstí i odpovídající vzhledný portál, byť umístěný v dodnes přetrvávající mělké arkádě, s okny po stranách (poloha klenebních výsečí reprezentativní vstup od jihu v podstatě vylučuje; stopy klenebních konzol, výmalby, případně jiné umělecké výbavy zatím nebyly nalezeny). Naproti tomu zeď po jižní straně kuchyně svoji odezvu ve sklepech nemá – soudíme, že byla poněkud odvážně posazena na starší dřevěný strop, nejspíš nad průvlak, ještě dodatečně zesílený. Jižně od kuchyně tak vznikl nejen záliv vstupní síně, ale i další specifická místnost, zřejmě související s vysokým sebevědomím stavebníka, **Martina Cejpa**, že bude dlouhodobě působit v nejvyšších funkcích v městské radě: trezor či pokladnice. Malý prostor, dnes rozrušený vestavbou schodiště do sklepa, měl asi trámový strop, k jihu zamířované okénko, nyní v jižním líci zazděné, a od západu železné, „bezpečnostní“ dveře, dnes zavěšené v hale 2. patra.

V jižním traktu byla slepá arkáda na hlavním průčelí hlubší, pod ní můžeme očekávat sestavu vstupu a oken, možná podobnou té vpravo, protože i téměř 11 metrů hluboká vstupní síň byla pojata jako krásný prostor se hřebínkovou klenbou, posazenou na římsové konzoly, který byl později postupně degradován odstraněním většiny konzol, zkrácením pomocí příček a nakonec, kolem roku 1930, odstraněním východní části klenby s jednou dvojicí vstřícných trojbokých výsečí a příslušnou částí hřebínkové sítě. Původnost půdorysně šikmého pasu nad širokým průchodem do severozápadního zálivu vstupní síně dokládá mírná deformace přilehlých koutových výsečí její hlavní klenby. V rozměrné vstupní síni bychom jistě našli místo na možné umístění schodiště do pater, rozhodně by však zabránilo vyvedení takové klenby: umístění při zadní stěně by bylo velmi obtížné, zásadně by zkomplikovalo komunikaci, umístění východněji by ze zadní části vstupní síně vytvořilo nepříjemný tmavý prostor a zkomplikovalo by její podsklepení. Umístění schodiště na nynější místo, tedy do nové části domu, bylo jednoznačně nejelegantnějším řešením, v zadní stěně vstupní síně tak mohly být téměř souměrně umístěny dva vstupy, vlevo do průchodu ke dvoru, vpravo na schodiště, které možná mělo tvarově zajímavější klenby než dnes (droboučkový zbytek stlačeného původního klenebního pasu se zachoval v jihovýchodním koutě zálivu, dnes součástí prostoru 108), bylo však určitě strmější, nepohodlné, takže muselo být – snad i po poškození požárem – nahrazeno ve 2. polovině 18. století nynějšími rameny a mezipodestami s prostým segmentovým podklenutím a pasy. Ve velkém účelovém prostoru, vyplňujícím zbytek přízemí jihozápadní dostavby domu, už šla estetická hlediska zcela stranou a byla použita zcela prostá bezvýsečová valená klenba.

Podobné klenby byly použity i ve sklepech, a to ve velkém severovýchodním prostoru, v malé komůrce, narušené nynějším schodištěm do sklepa a nyní nepřístupné, a konečně i v nově vyhloubeném sklepě pod vstupní síní, jehož obvod je na půdorysu přízemí, kromě východní zdi, která novodobými úpravami zcela zmizela, úplně nezávislý - byl zřejmě ovlivněn snahou dosáhnout konstantní šířky a tím stále stejných ramenátů pro bednění (zde si přece jen poloha vstupu vynutila pročlenění klenby pětibokou výsečí). Schodiště ze sklepů zřejmě zůstalo v jejich neklenuté části, bylo lehké schodnicové konstrukce a ústilo padacími dveřmi dosti atypicky do prostoru černé kuchyně (ke schodišti do pater to bylo přece jen dost daleko na budování potřebné sklepní chodby). Původní světnice zaklenuta nebyla, což by mohlo potvrzovat přetrvávání roubení, které snad bylo vyměněno až později.

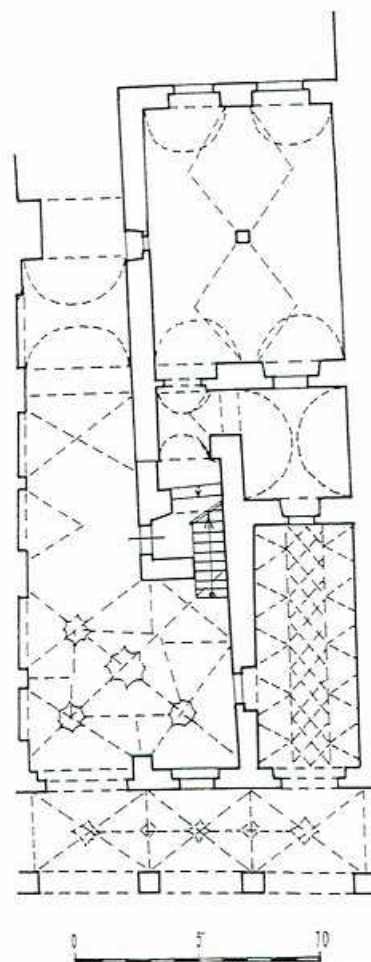
Třeboň, dům čp. 89.

Pro hodnocení Cejpova domu v metropoli východních Čech se ukázala zejm. množstvím rozebraných příkladů nejvhodnější práce E. Vyletové o domech v Mladé Boleslavi {2019}, kde byla středověká parcelace v šířkách kolem 15 metrů obvyklá a autorka prokázala v mnoha případech naopak dělení parcel. Zde jsme si tedy ověřili skutečnosti, jež v Hradci Králové téměř ověřit nelze, neboť drtivá většina městišť má šířku mezi 8 a 9 metry {Slavík 2017, str. 631} a najdeme dokonce šířky kolem čtyř metrů (!) (mnohé ze širších domů, např. čp. 149 a 128, prokazatelně vznikly ze dvou domů; většina hradeckých domů tedy náleží k síňovému typu): i na těchto parcelách bývá - pokud bylo možno rozeznat - zpravidla nejstarším prvkem zděné výstavby pozdně gotická masivní polozapuštěná, valeně klenutá komora (na níž bývala posazena dýmná světnice, dnes již zaniklá),

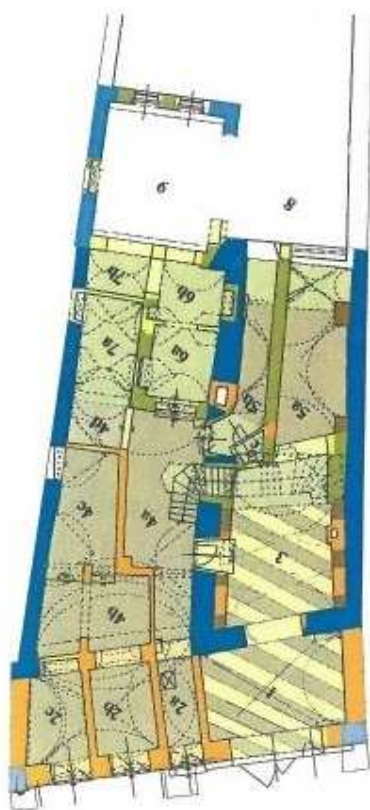
Mladá Boleslav - čp. 25 - přízemí a sklepy

odsazená kolem 10 metrů od uliční čáry a přisazená k jedné z bočních hranic (v čp. 30 snad mohla být odsazena od obou boků). Komora je posazena zpravidla na délku (např. čp. 25, 28/29, 106), vyskytují se i příklady čtvercové (čp. 27 a 86). Druhou zásadní otázkou bylo, zda v cenné části parcely při náměstí lze obhájit skutečnost, že polovina její šířky byla dlouho vyhrazena průjezdu, až s odstupem pojatým do stavby (podle studia půdorysů pražských domů na něj zpravidla stačí tři metry – potřebný materiál srv. zejm. Líbal-Muk 1996, str. 65n.). I takové případy obsáhlý mladoboleslavský průzkum zachytil (např. čp. 17/18, 27, 84/85 a 106). Poměrně časté a pro nás zajímavé jsou i případy dodatečného prohlubování sklepů (např. v čp. 27, 31, 86). Co se týče datování, nepodařilo se zatím v Mladé Boleslavi prokázat starší původ zděných konstrukcí domů než obecně z 15. století {Vyletová 2019, str. 92}.

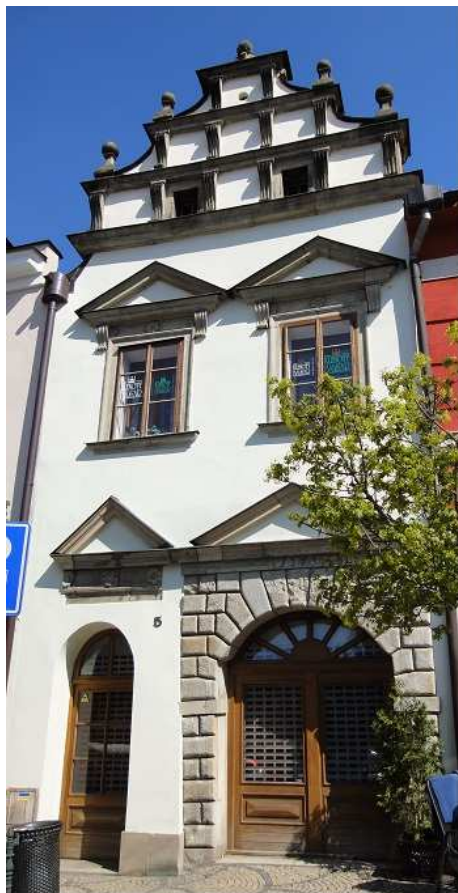
Chrudim - čp. 5

Co se týče *architektonické výpravy*, již jsme konstatovali absenci gotických detailů, které dům ve výraznější podobě pravděpodobně ani nikdy neměl. Naopak po vrcholně renesanční přestavbě jimi zřejmě přímo hýřil. Zachovalo se však jen několik různorodých kleneb a čtveřice okenních ostění, přesto se o jejich hodnocení můžeme pokusit. Štíty se podle Venutova vyobrazení převažujícím vodorovným členěním snad blížily štítům zámku v Litomyšli nebo Schwarzenberského paláce v Praze, kombinací s rozevřeným obrysem a vlašťovými ocasey štítům v Novém Městě nad Metují i v Jindřichově Hradci {srv. např. Šamánková 1961}. Provenienci tak zjistit nelze, nevypadá to ani na nějakou výjimečnou časovou pokročilost, takové štíty vznikaly již od 30. let 16. století. Pozdní, s Cejpovým domem současné použití představují atiky zámku v Nových Zámcích u Nesovic, stavěného v letech 1561 až 1575 (Šamánková 1961, str. 46, užití na Cejpově domě je však daleko více oproštěno od. gotizujících tradic). V případě, že připustíme, že Venuto pominul i výrazně plastické svislé členění, možné analogie se nijak výrazně nezúží. Teprve v kombinaci s volutovými konzolami jako výrazným znakem okenních ostění se jako skutečně velmi blízká architektura nabízí dům čp. 5 na náměstí v Chrudimi, na jehož příbuznost a současnost

(datován 1573) s Cejpovým domem jsme poukázali již v roce 1993 {Ebel-Svoboda 1993, str. 19}. Nabízí se spekulace, že Burian, o němž kromě italského původu a autorství dvou hradeckých architektur bohužel vůbec nic nevíme (Vlček 2004, str. 202, uvádí, že je snad totožný s Burianem Gozzim, který stavěl před r. 1590 na hradě Potštejně nebo na Kostelci nad Orlicí, tyto práce se však stejně nedochovaly, nelze je porovnat), zanechal ve východních Čechách výraznější stopu, než zatím tušíme. Dovolíme si poukázat alespoň na ještě jednu významnou architekturu Chrudimska, kde počet příbuzných znaků snad převyšuje obecné použití shodných či podobných slohových prvků – zámek Nasavrky. Nádherný autentický prostor zdejší vstupní síně zdobí portály s přímými supraportami na těchže volutových konzolách jako u okenních ostění na Cejpově domě (podobné jsou i přivěšené trojlísty a vypouklé vlysy) a centrálně pojatá hřebínková klenba s pravidelně rozmístěnými koutovými výsečemi. Stavebně historické průzkumy zámku {Líbal-Heroutová 1972, znovu Barešová-Muk 1987} se bohužel k autorství nevyjádřily a v datování se přidržely obecného názoru uměnovědné literatury o vzniku až kolem roku 1600.

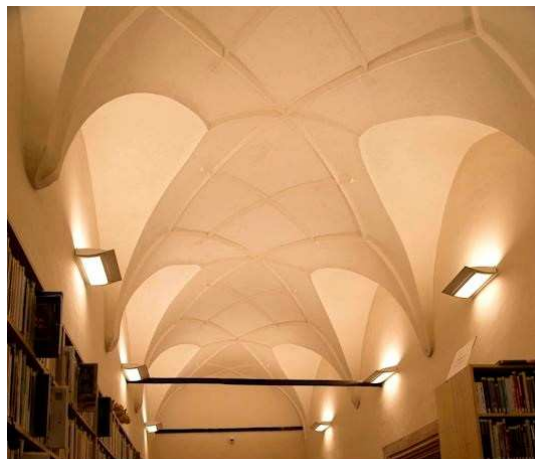
Pardubice - čp. 77 - klenba v 1. patře

v Cejpově domě a klenba, již podpírají, je opět jen méně komplikovanou nápodobou síťové klenby, než jakou nalezneme např. v domě čp. 77 na náměstí v Pardubicích, byť klenba v Cejpově domě má o mnoho odvážnější rozpon. Ostatní klenby již mají jen obecný charakter. Z dřevěné výbavy, pokud nepřekvapí nálezy starých záklopů nebo trámů ve stropních konstrukcích, se téměř nic nezachovalo (jediné barokně-klasicistní dveře toho nejobyčejnějšího provedení, novorenesanční dveře hlavního vstupu, parkety či vlýsky budou pravděpodobně až z 20. století), máme tu však pěkný, celkem ojediněle dochovaný kus kovářské práce ještě pozdně gotického charakteru, dveře do pokladnice (J. Slavík, který se dokumentací takovýchto prací na území bývalého Východočeského kraje dlouhodobě zabývá, zatím shromáždil jen asi 60 příkladů, a to ze všech prostředí, od hradů a kostelů po měšťanské domy) a několik mladších kování.

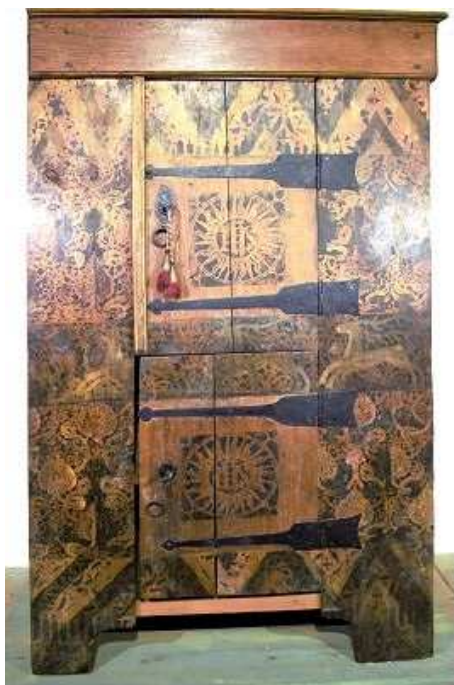
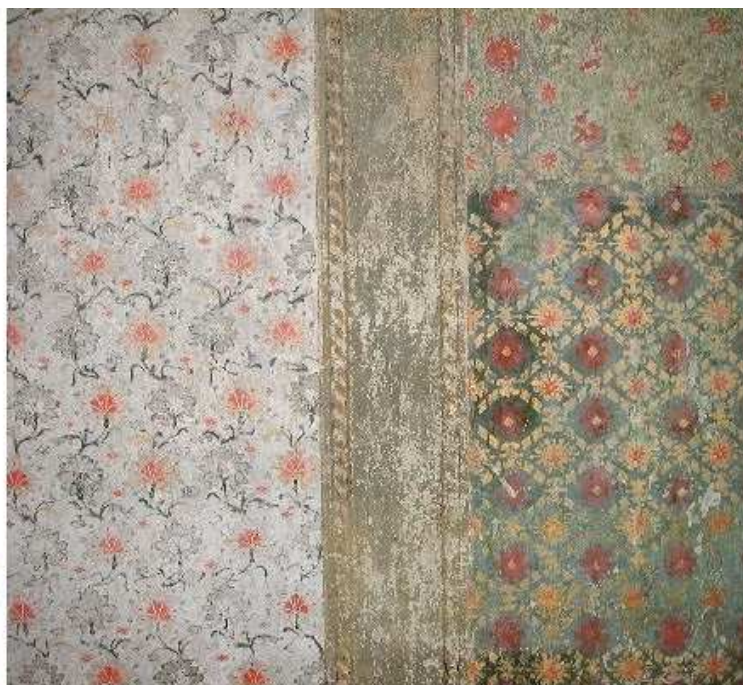
Český Dub - skříň

Kratochvíle - zámek

(uprostřed:) **Šablonová výmalba pozdně gotické skříně z Českého Dubu a stěny na zámku Kratochvíle.** Foto Muzeum Podještědí a L. Svoboda 2003.

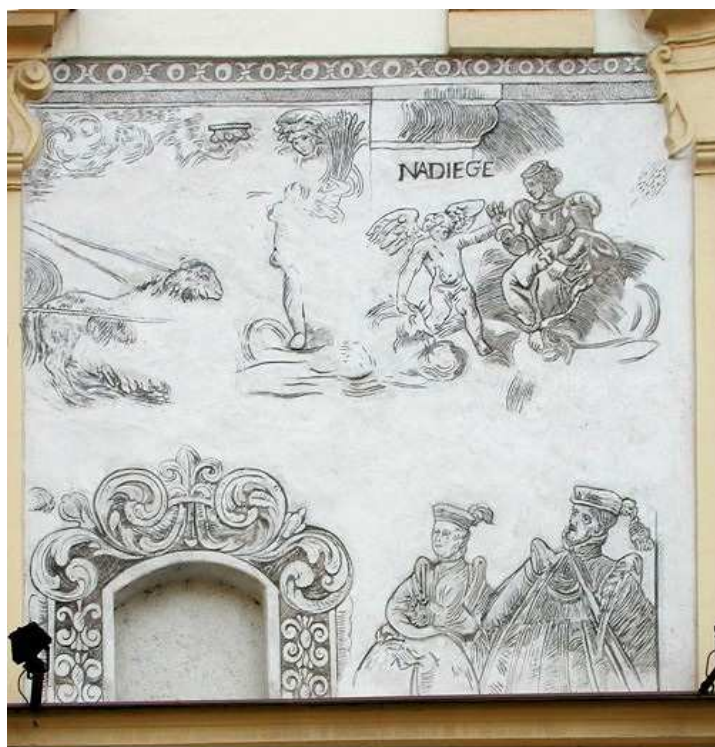
Hradec Králové - sgraffito na čp. 129

U vnějších omítek máme bohužel několik zpráv o opravách, jimž předcházelo razantní otloukání, přesto doporučujeme i jim věnovat zejm. na plastických prvcích a v jejich blízkosti náležitou pozornost – vzorek sgraffita na čp. 129, vlevo na téže frontě náměstí, ukazuje, jak kvalitní mohla vnější výprava být.

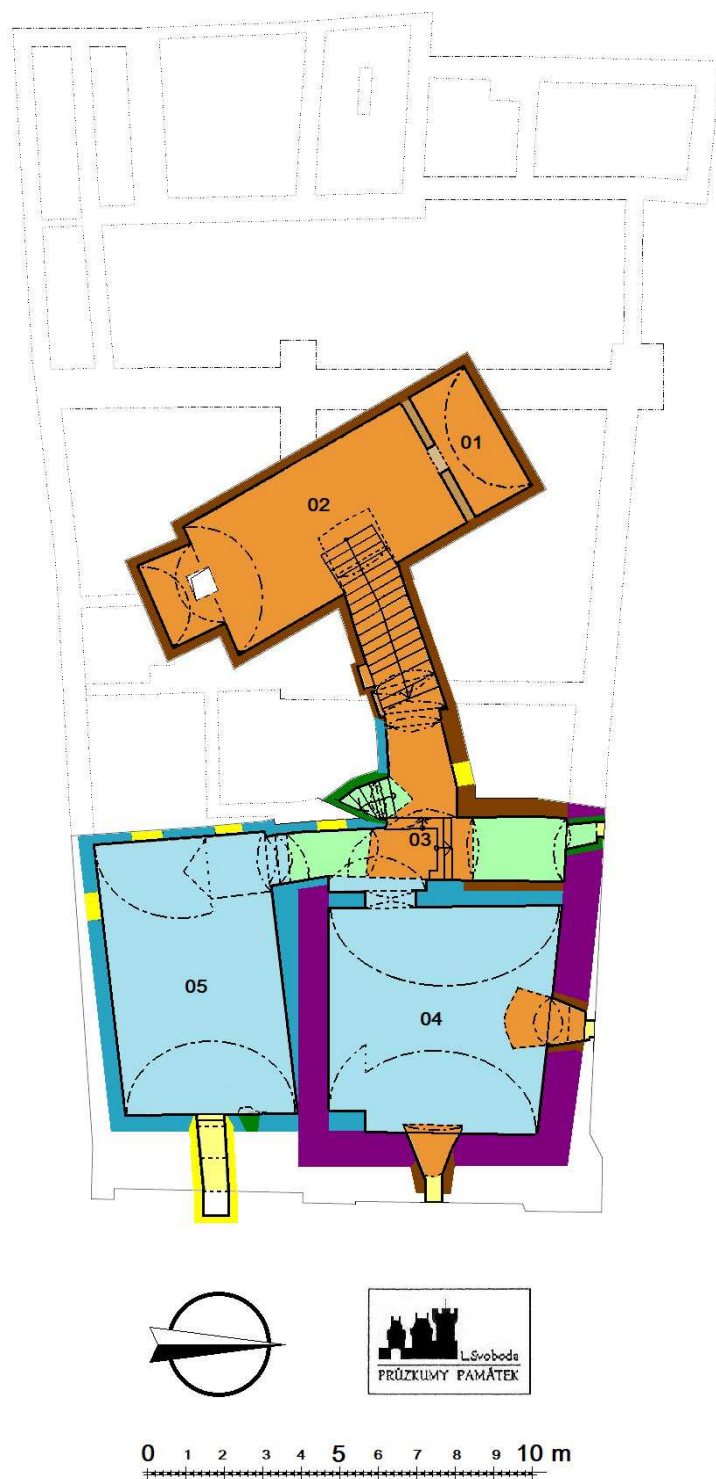
Hradec Králové – Cejpův dům čp. 127.

### **Půdorys sklepů domu se slohovým vyhodnocením.**

Zpracoval L. Svoboda 2021 s použitím zaměření od společnosti Hrdlička s. r. o. Praha ze září 2020.

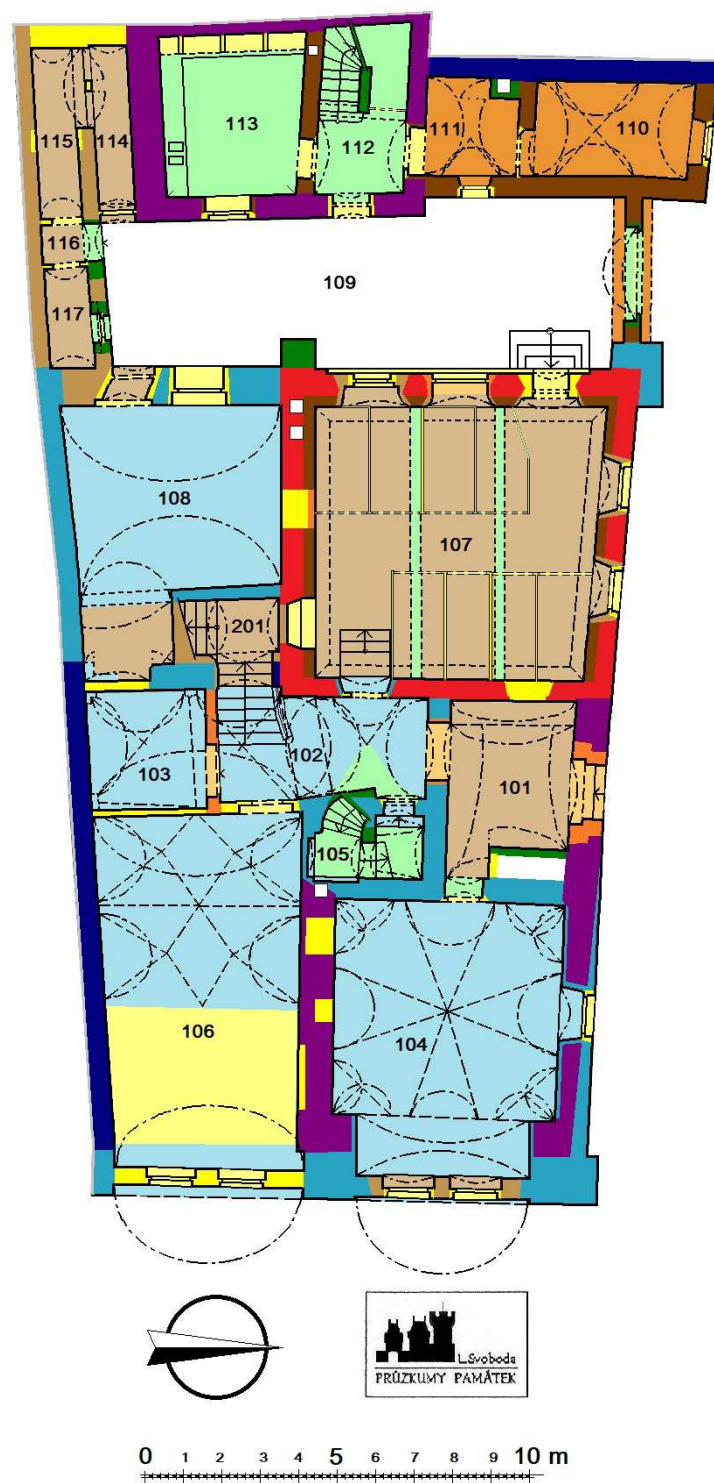
Hradec Králové – Cejpův dům čp. 127.

### **Půdorys přízemí domu se slohovým vyhodnocením.**

Zpracoval L. Svoboda 2021 s použitím zaměření od společnosti Hrdlička s. r. o. Praha ze září 2020.

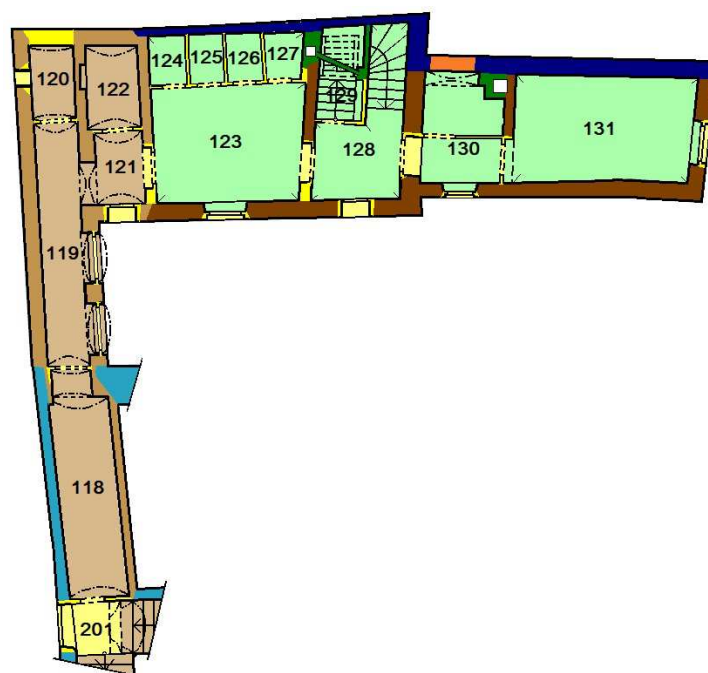
Hradec Králové – Cejpův dům čp. 127.

### **Půdorys mezipatra domu se slohovým vyhodnocením.**

Zpracoval L. Svoboda 2021 s použitím zaměření od společnosti Hrdlička s. r. o. Praha ze září 2020.
