# **Cejpův dům čp. 127 na Malém náměstí v Hradci Králové**

**STAVEBNĚ HISTORICKÝ PRŮZKUM**

**ROKYTNICE V ORLICKÝCH HORÁCH 2021**

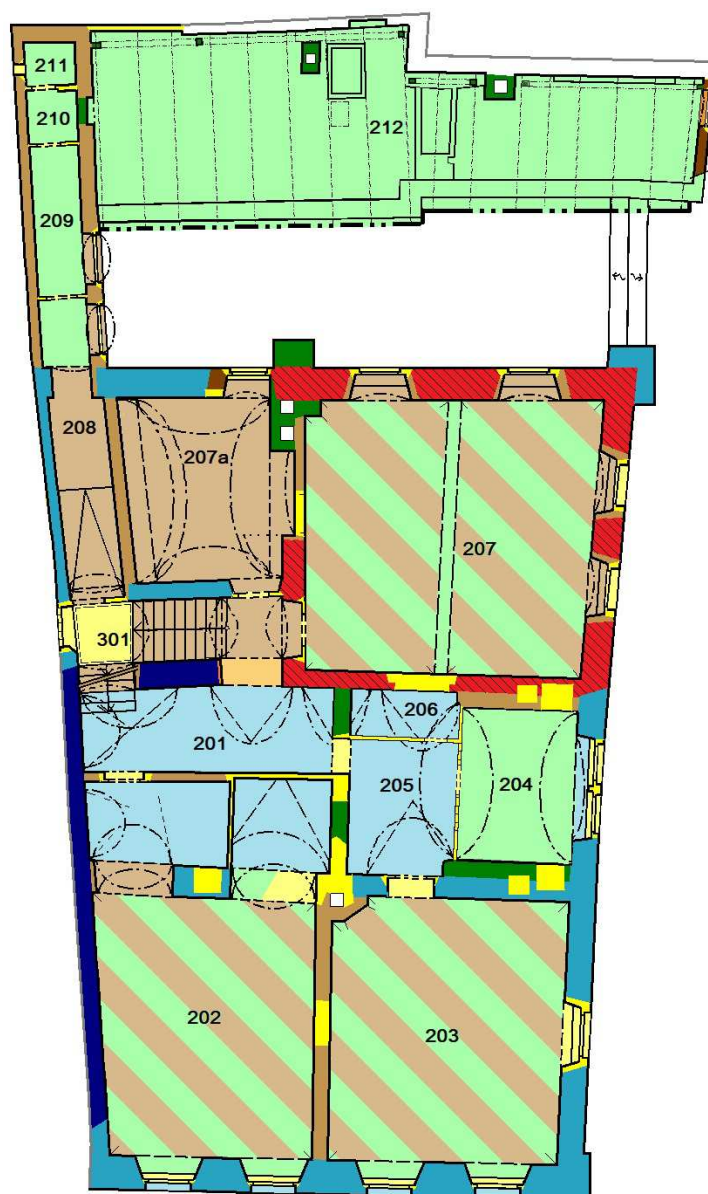
Hradec Králové – Cejpův dům čp. 127.

**Půdorys 1. patra domu se slohovým vyhodnocením.**

Zpracoval L. Svoboda 2021 s použitím zaměření od společnosti Hrdlička s. r. o. Praha ze září 2020.

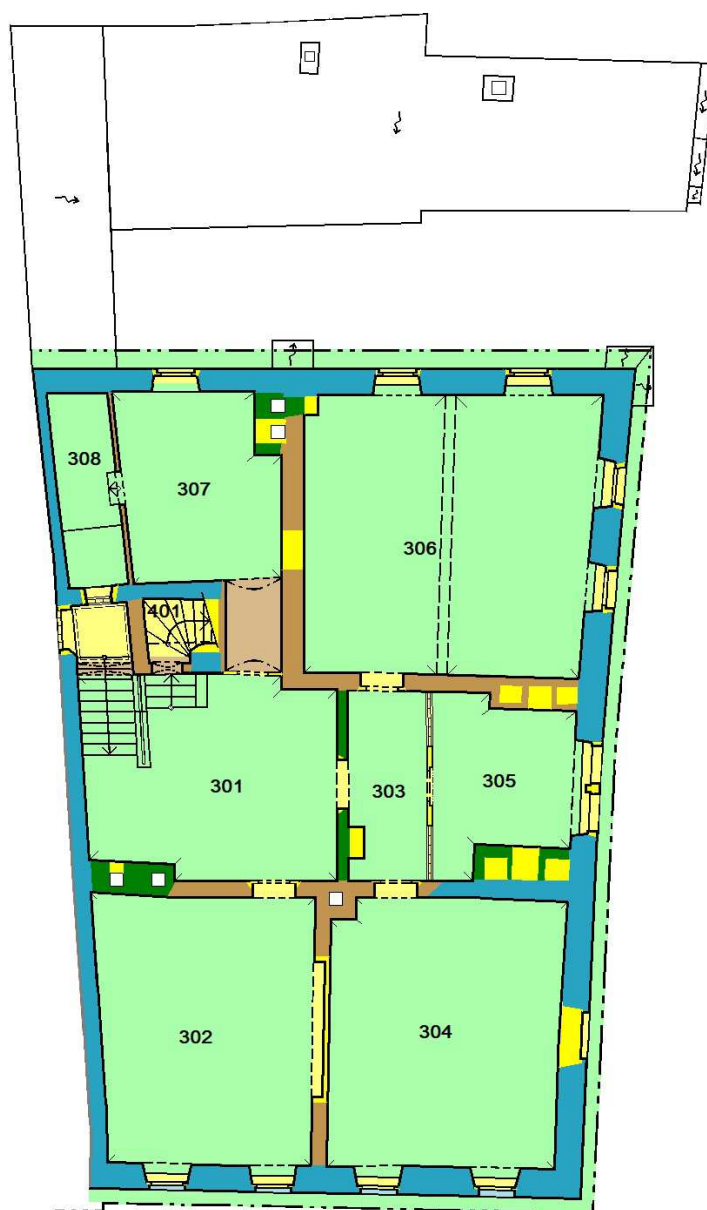
Hradec Králové – Cejpův dům čp. 127.

**Půdorys 2. patra domu se slohovým vyhodnocením.**

Zpracoval L. Svoboda 2021 s použitím zaměření od společnosti Hrdlička s. r. o. Praha ze září 2020.

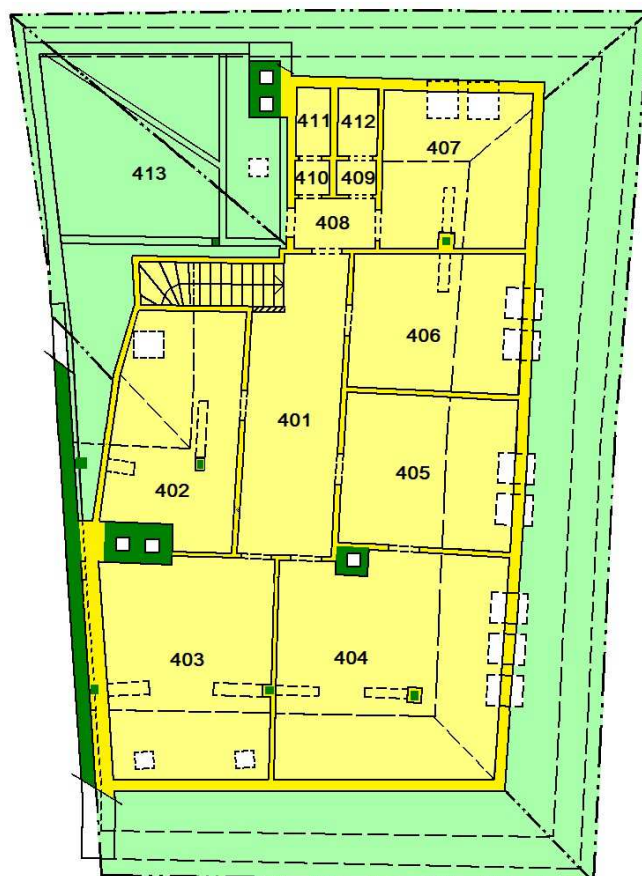
Hradec Králové – Cejpův dům čp. 127.

### **Půdorys podkroví domu se slohovým vyhodnocením.**

Zpracoval L. Svoboda 2021 s použitím zaměření od společnosti Hrdlička s. r. o. Praha ze září 2020.

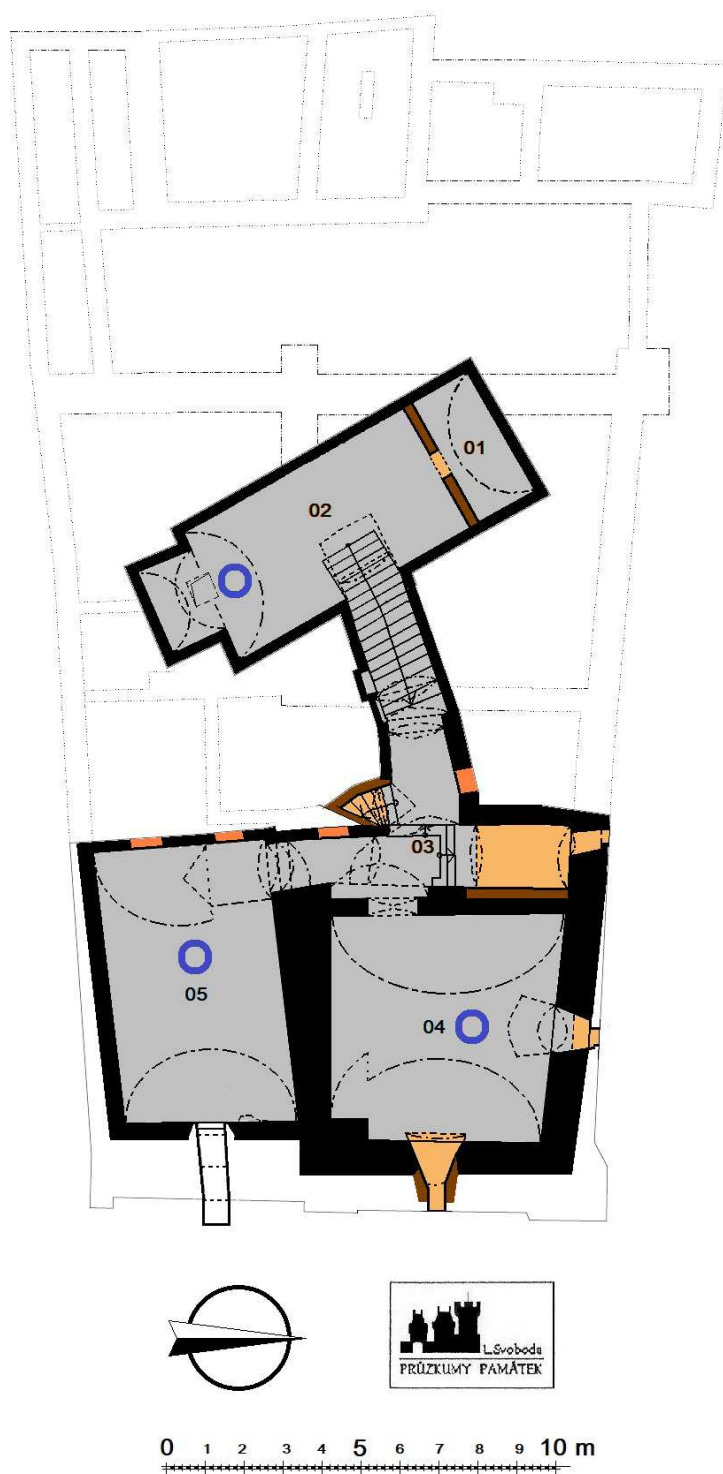
Hradec Králové – Cejpův dům čp. 127.

# **Půdorys sklepů domu s památkovým vyhodnocením.**

Zpracoval L. Svoboda 2021 s použitím zaměření od společnosti Hrdlička s. r. o. Praha ze září 2020.

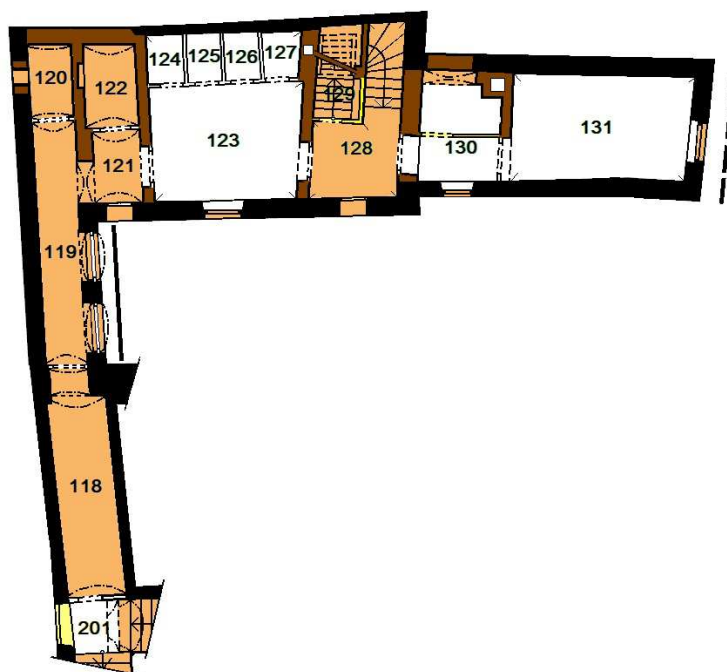
Hradec Králové – Cejpův dům čp. 127.

**Půdorys mezipatra domu s památkovým vyhodnocením.**

Zpracoval L. Svoboda 2021 s použitím zaměření od společnosti Hrdlička s. r. o. Praha  
ze září 2020.

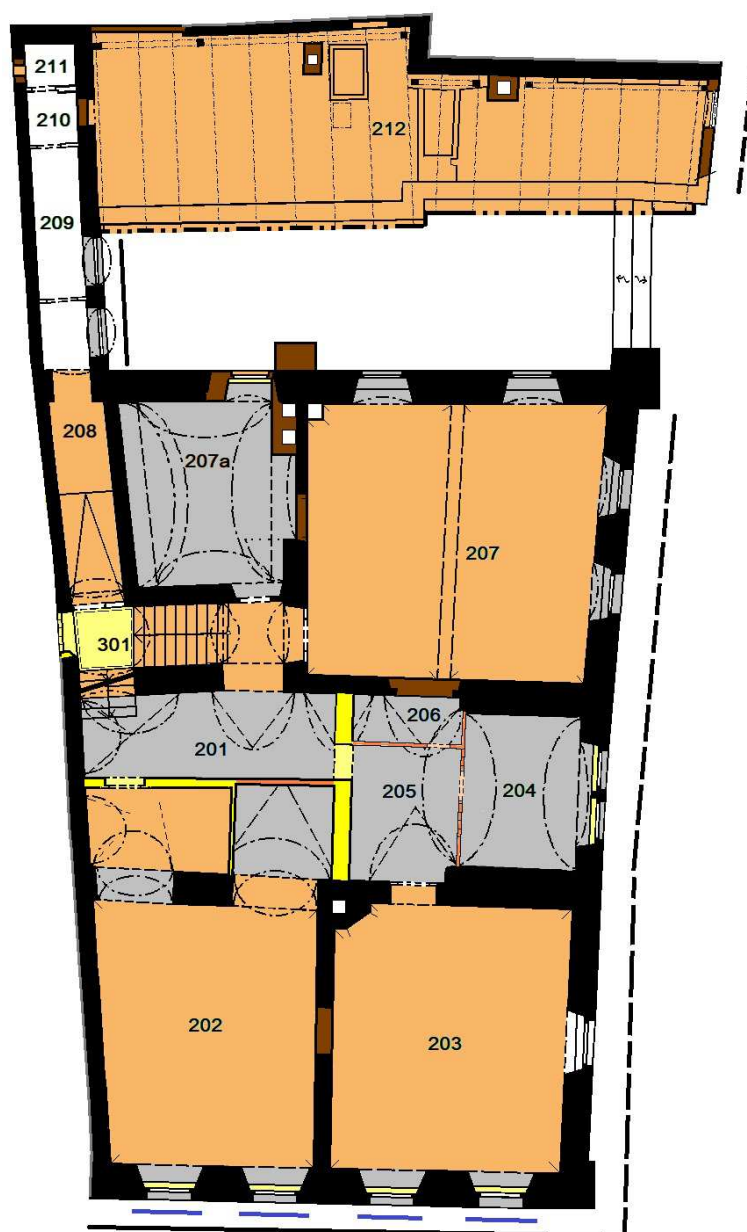
Hradec Králové – Cejpův dům čp. 127.

### **Půdorys 1. patra domu s památkovým vyhodnocením.**

Zpracoval L. Svoboda 2021 s použitím zaměření od společnosti Hrdlička s. r. o. Praha ze září 2020.

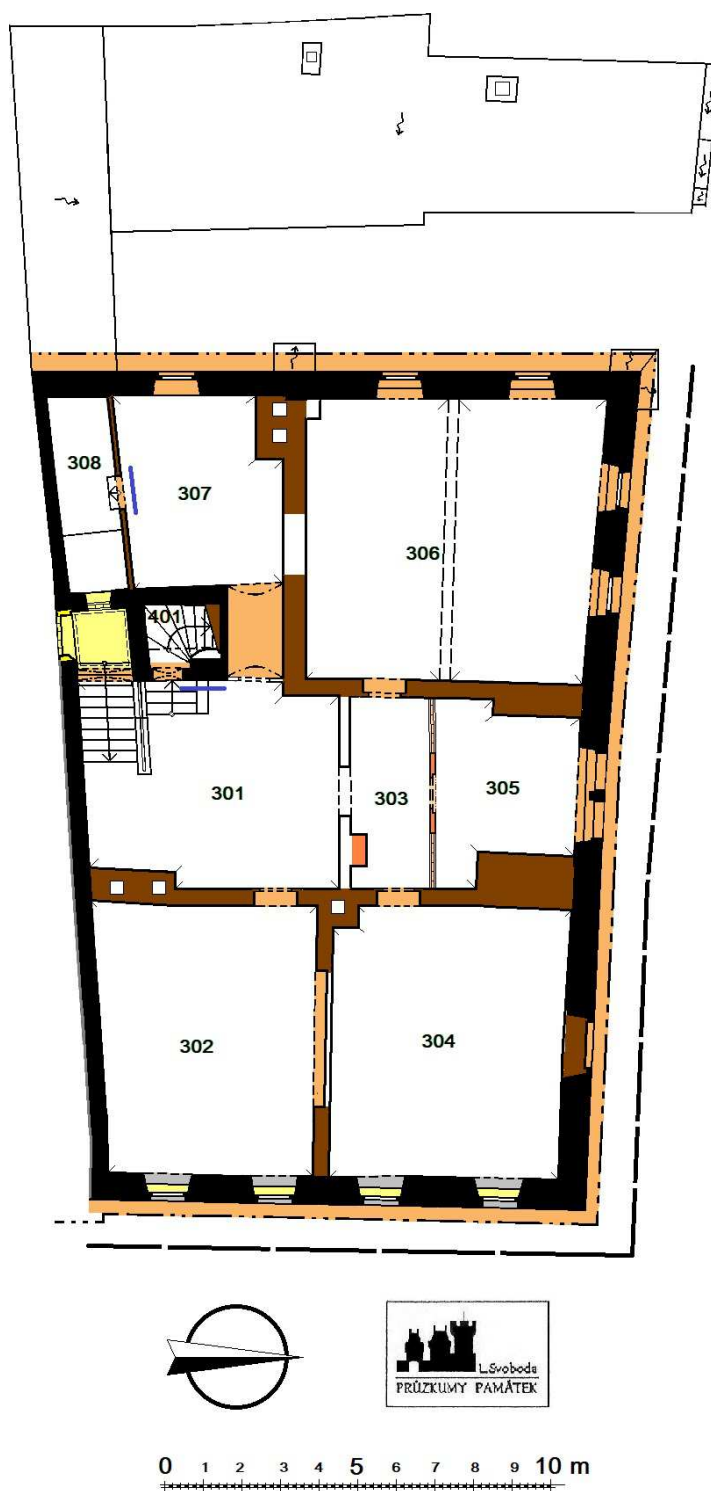
Hradec Králové – Cejpův dům čp. 127.

**Půdorys 2. patra domu s památkovým vyhodnocením.**

Zpracoval L. Svoboda 2021 s použitím zaměření od společnosti Hrdlička s. r. o. Praha ze září 2020.

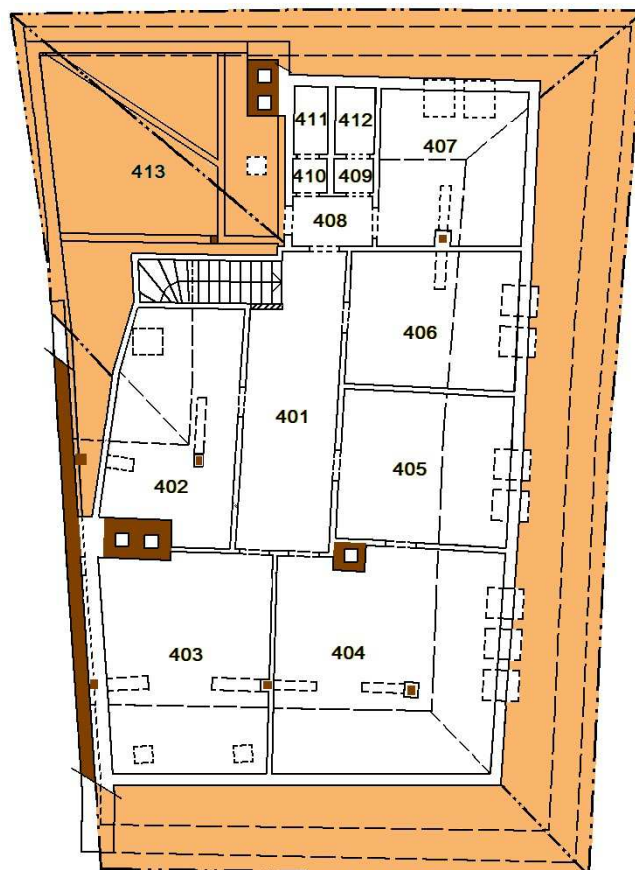
Hradec Králové – Cejpův dům čp. 127.

### **Půdorys podkroví domu s památkovým vyhodnocením.**
