# Restaurátorské zásahy v Pevnosti Dobrošov

## **1. Restaurátorský zásah u dvou modelů houfnic vz. 38**

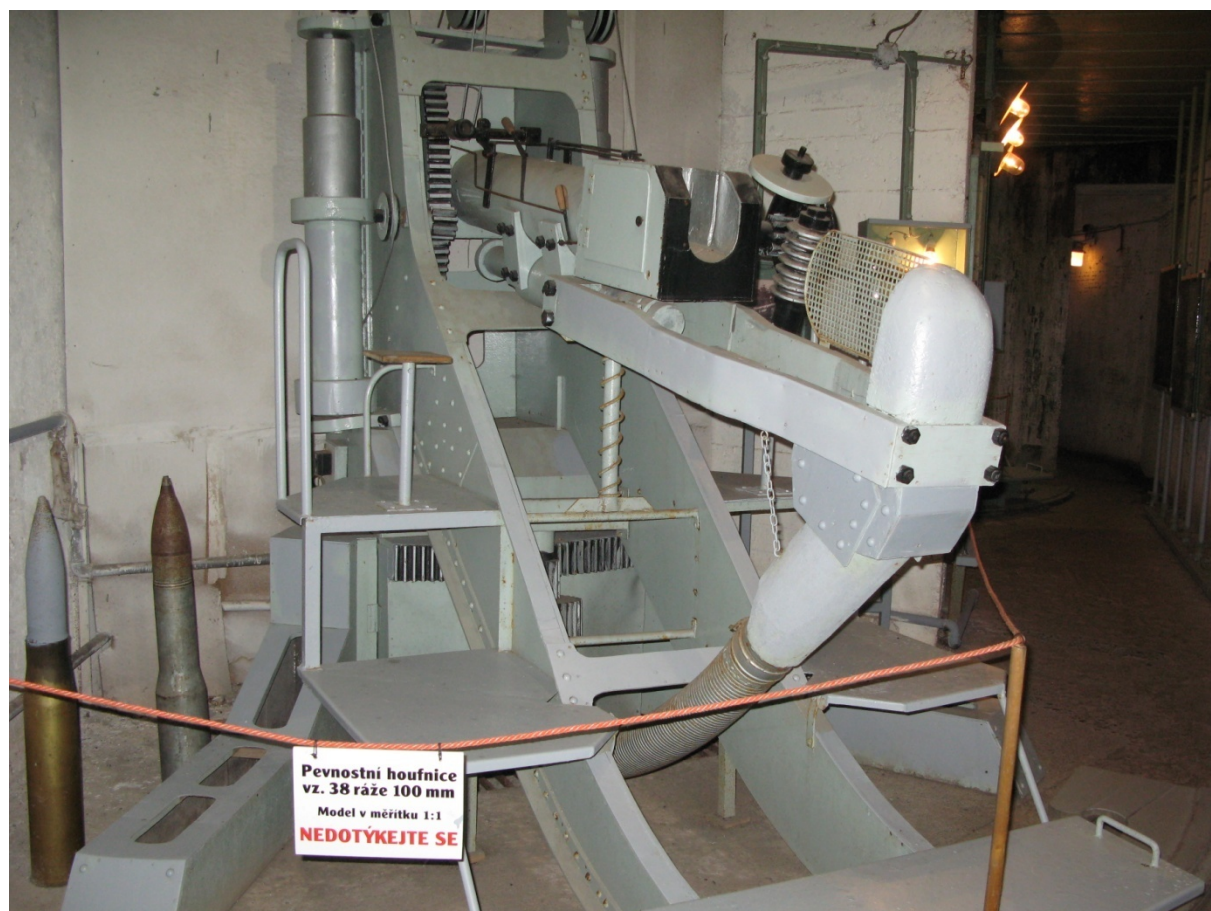
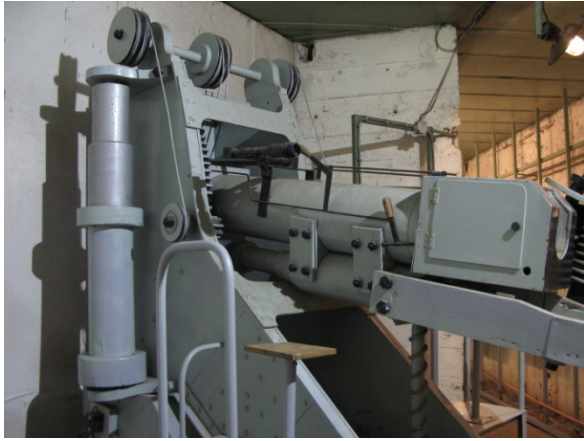
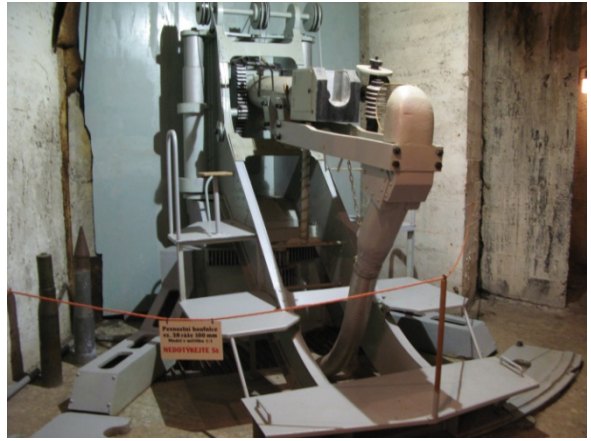
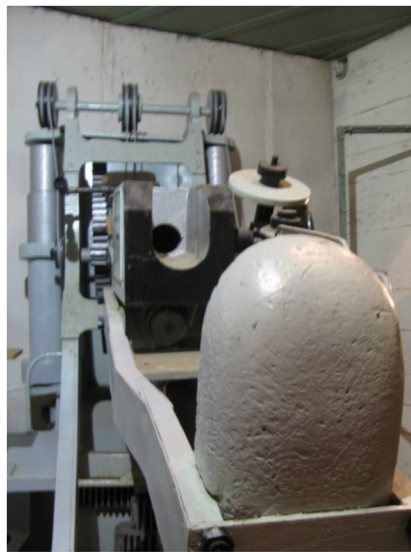
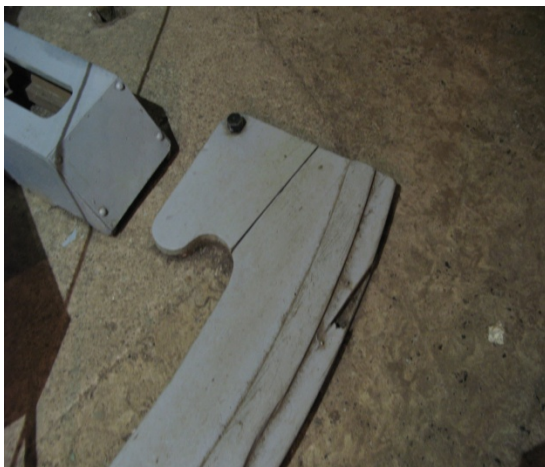
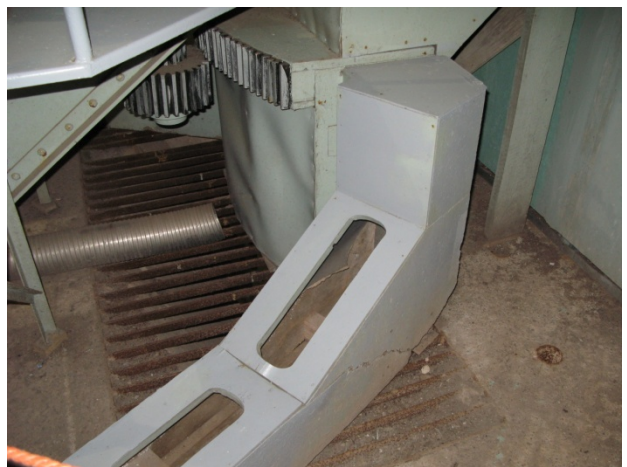
Ve střeleckých místnostech dělostřeleckého srubu Zelený jsou umístěny dva modely dělostřeleckých houfnic vz.38 ráže 100mm. Modely byly vyrobeny v polovině 70.let 20.století pro potřeby natáčení filmu „Dny zrady“ a jsou zhotoveny ze dřeva, plechu a polystyrenu. V 90. letech a naposledy před 10 lety proběhla jejich částečná oprava. V současné době jsou makety v poměrně špatném stavu. Plechové díly korodují a bude potřeba jejich obměna. Dřevěné části, zvláště ty u země, jsou vlhké a místy ztrouchnivělé. Některé části byly poničeny návštěvníky. Navrhuje se kompletní výměna kovových částí a částečná výměna dřevěných prvků napadených vlhkostí a nový vrchní nátěr v bílém odstínu odpovídajícím originálu. Protože v objektu budou osazeny i makety střilen doporučuje se stávající modely doplnit dnes chybějícími díly, což je např. kulová hlavice zbraně osazená ve střelnovém otvoru a další prvky, aby se modely co nejvíce přiblížily originálu. Pro zvýšení autenticity navrhujeme ještě osazení jeřábové kladky uchycené na kolejnicích na stropě, která sloužila pro rychlou montáž dílů zbraně a ukládání nábojnic do kolébky houfnice. Ve stěnách jsou připravená vybrání pro usazení kolejnice.

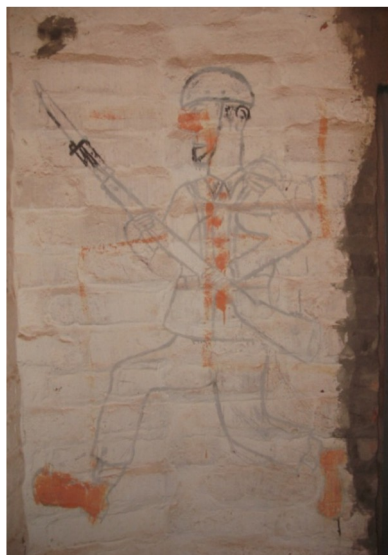
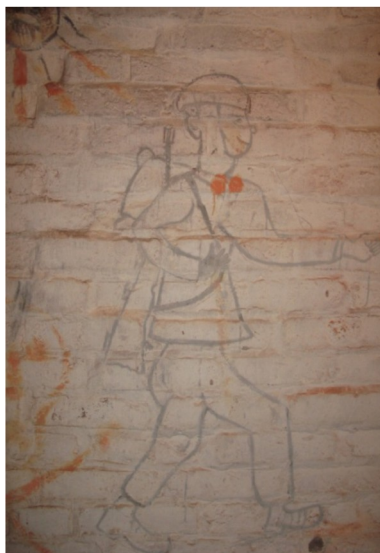
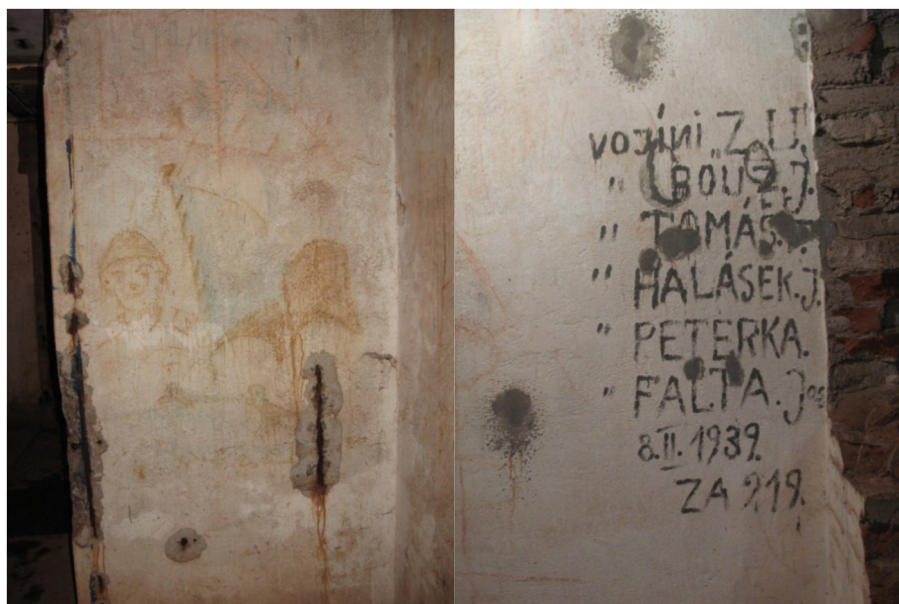
## 2. Ostatní malby ve srubu Jeřáb

V místnostech objektu se nacházejí kresby od neznámých autorů, které jsou v některých případech datovány, jinde jsou uvedeny nápisy se jmény, snad autorů. Celková výměra těchto maleb je cca 40 m<sup>2</sup>. Tyto malby jsou ohroženy usazujícím se prachem a ohmatáváním ze strany návštěvníků. U nejdůležitějších maleb je třeba provést jejich zabezpečení a restaurátorský zásah.
