# SCHEMATICKÝ GEOLOGICKÝ PROFIL SVAHEM PF1

II/295 HERLÍKOVICE - SKALNÍ ŘÍČENÍ V KM 13,285 - 13,345

## NÁVRH STABILIZACE SKALNÍHO SVAHU V KM 13,294

## NÁVRH STABILIZACE SKALNÍHO SVAHU V MÍSTĚ PROBĚHLÉHO SKALNÍHO ŘÍČENÍ V KM 13,315

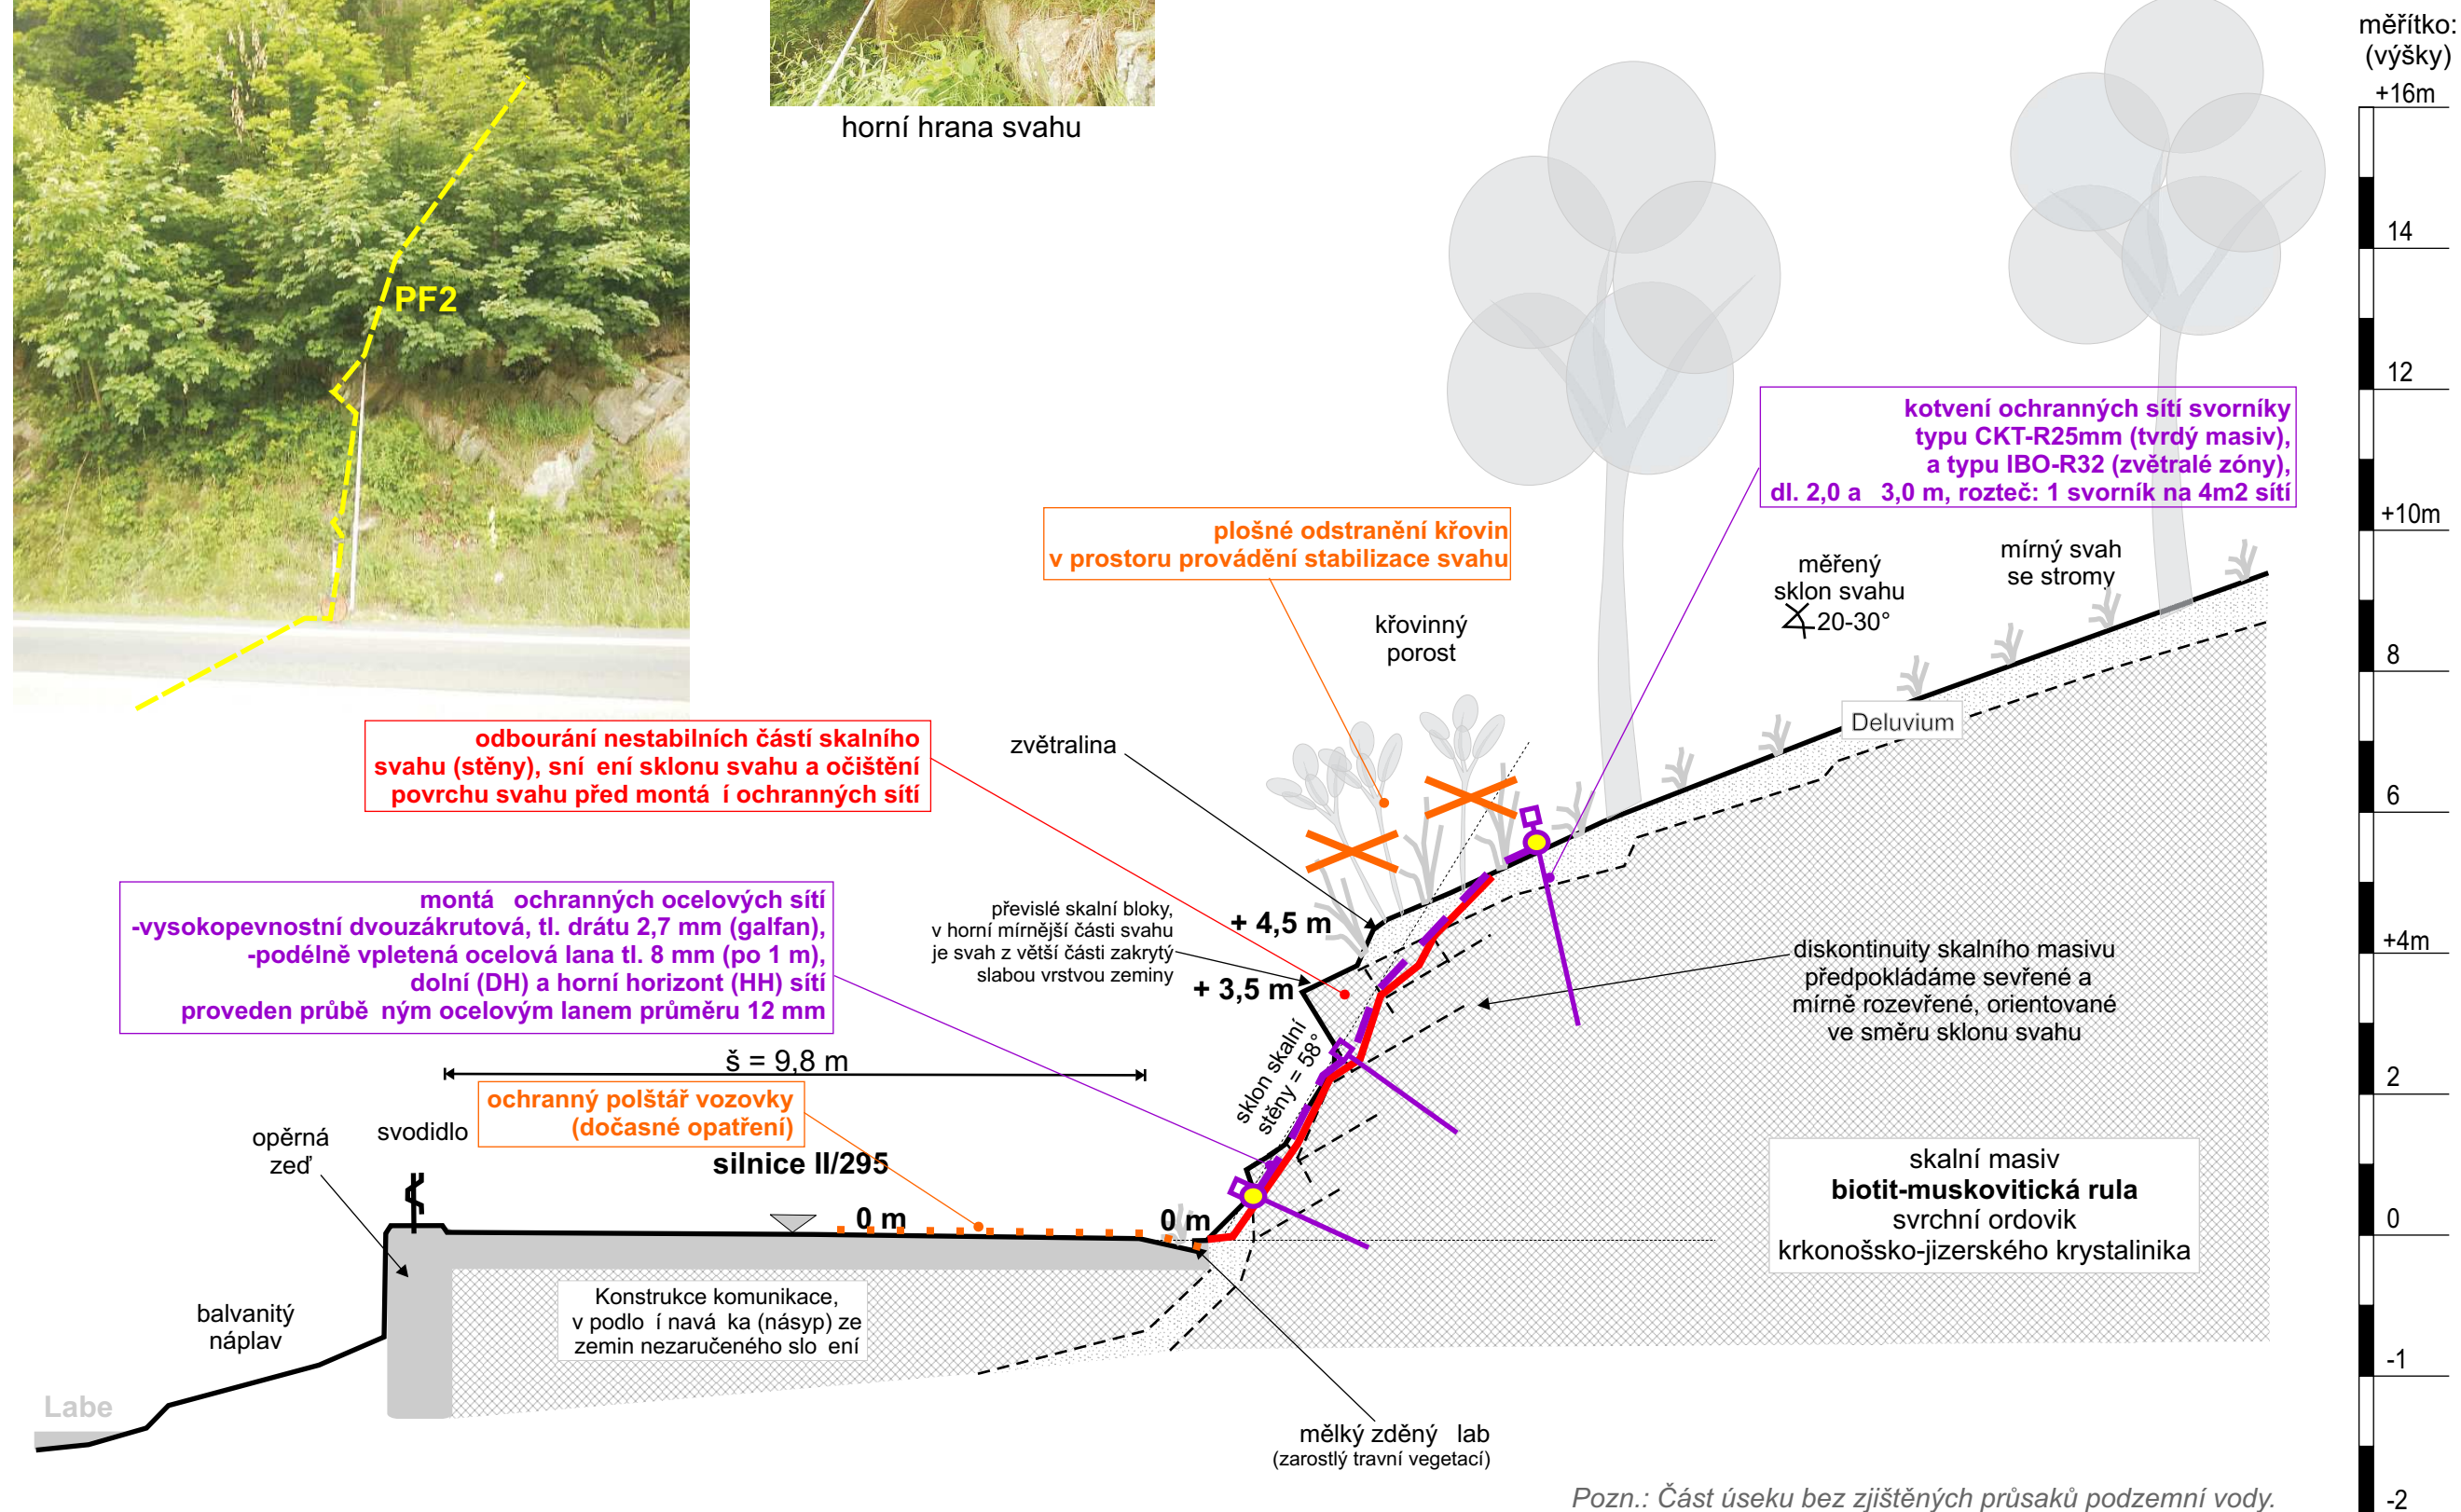
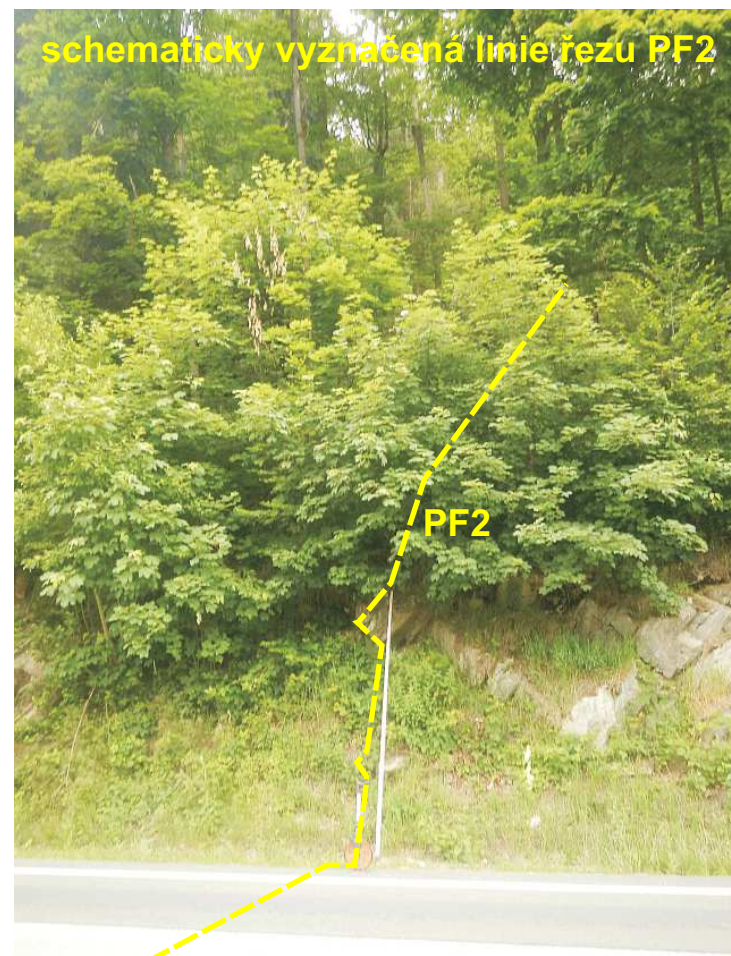
# SCHEMATICKÝ GEOLOGICKÝ PROFIL SVAHEM PF2

## NÁVRH STABILIZACE SKALNÍHO SVAHU V KM 13,307

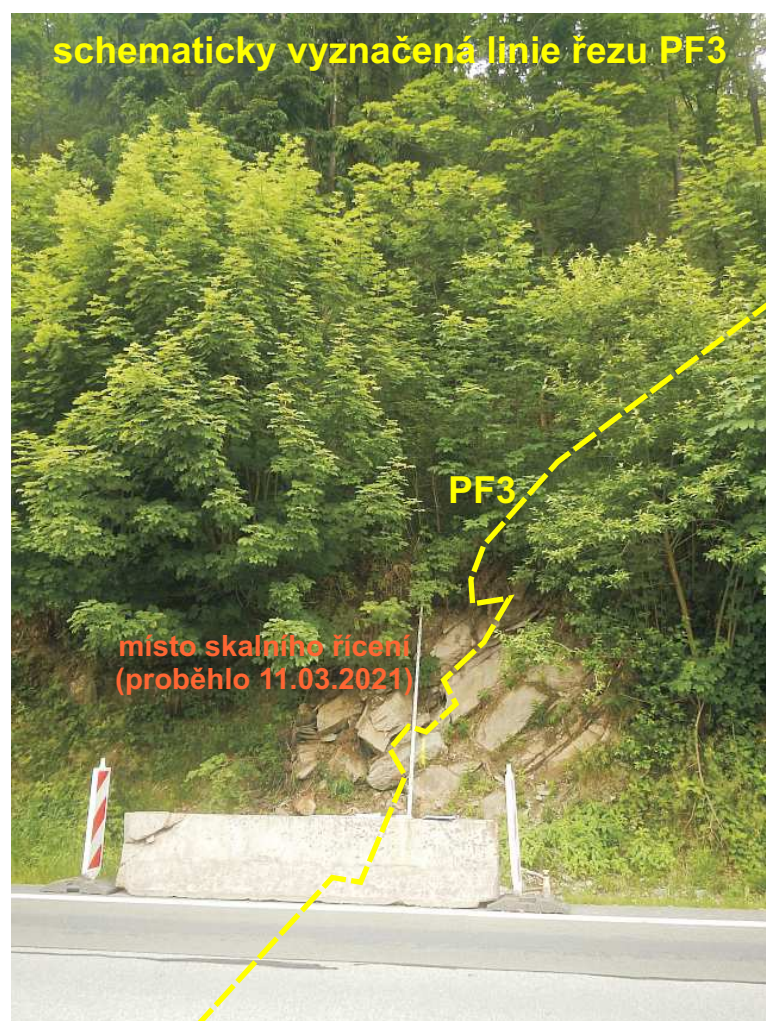
# SCHEMATICKÝ GEOLOGICKÝ PROFIL SVAHEM PF3

odbourání nestabilních částí skalního svahu (stěny), snížení sklonu svahu a očištění povrchu svahu před montáží ochranných sítí

rozvolněné skalní bloky a balvany náchylné k dalšímu sekundárnímu skalnímu řízení, skalní masiv v místě proběhlého řízení silně porušen

montáž ochranných ocelových sítí -vysokopevnostní dvouzákružťová, tl. drátu 2,7 mm (galfan), -podélně vpletená ocelová lana tl. 8 mm (po 1 m), dolní (DH) a horní horizont (HH) sítě proveden průběžným ocelovým lanem průměru 12 mm

Pozn.: V této části svahu byly při jarním tání zaznamenány dosti silné průsaky vody, a to jak v přípovrchové vrstvě, tak v puklinách skalního masivu.

sklon skalní stěny = 50°

kotvení ochranných sítí svorníky typu CKT-R25mm (tvrdý masiv), a typu IBO-R32 (zvětralé zóny), dl. 2,0 a 3,0 m, rozteč: 1 svorník na 4m2 sítě

diskontinuity skalního masivu rozvěvené, hlavní diskontinuity orientované ve směru sklonu svahu, s podružným příčným poruchovým systémem

skalní masiv biotit-muskovitická rula (svrchní ordovik, krkonošsko-jizerské krystalinikum)

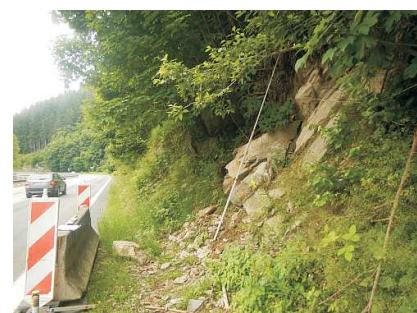
místo skalního řízení  
(foto pořízeno cca 100 dnů po události)

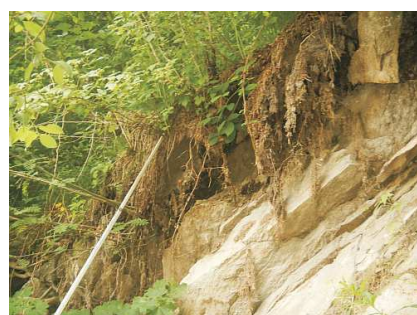
rozvolněná horní hrana  
skalního svahu nad  
prostorem skalního řízení

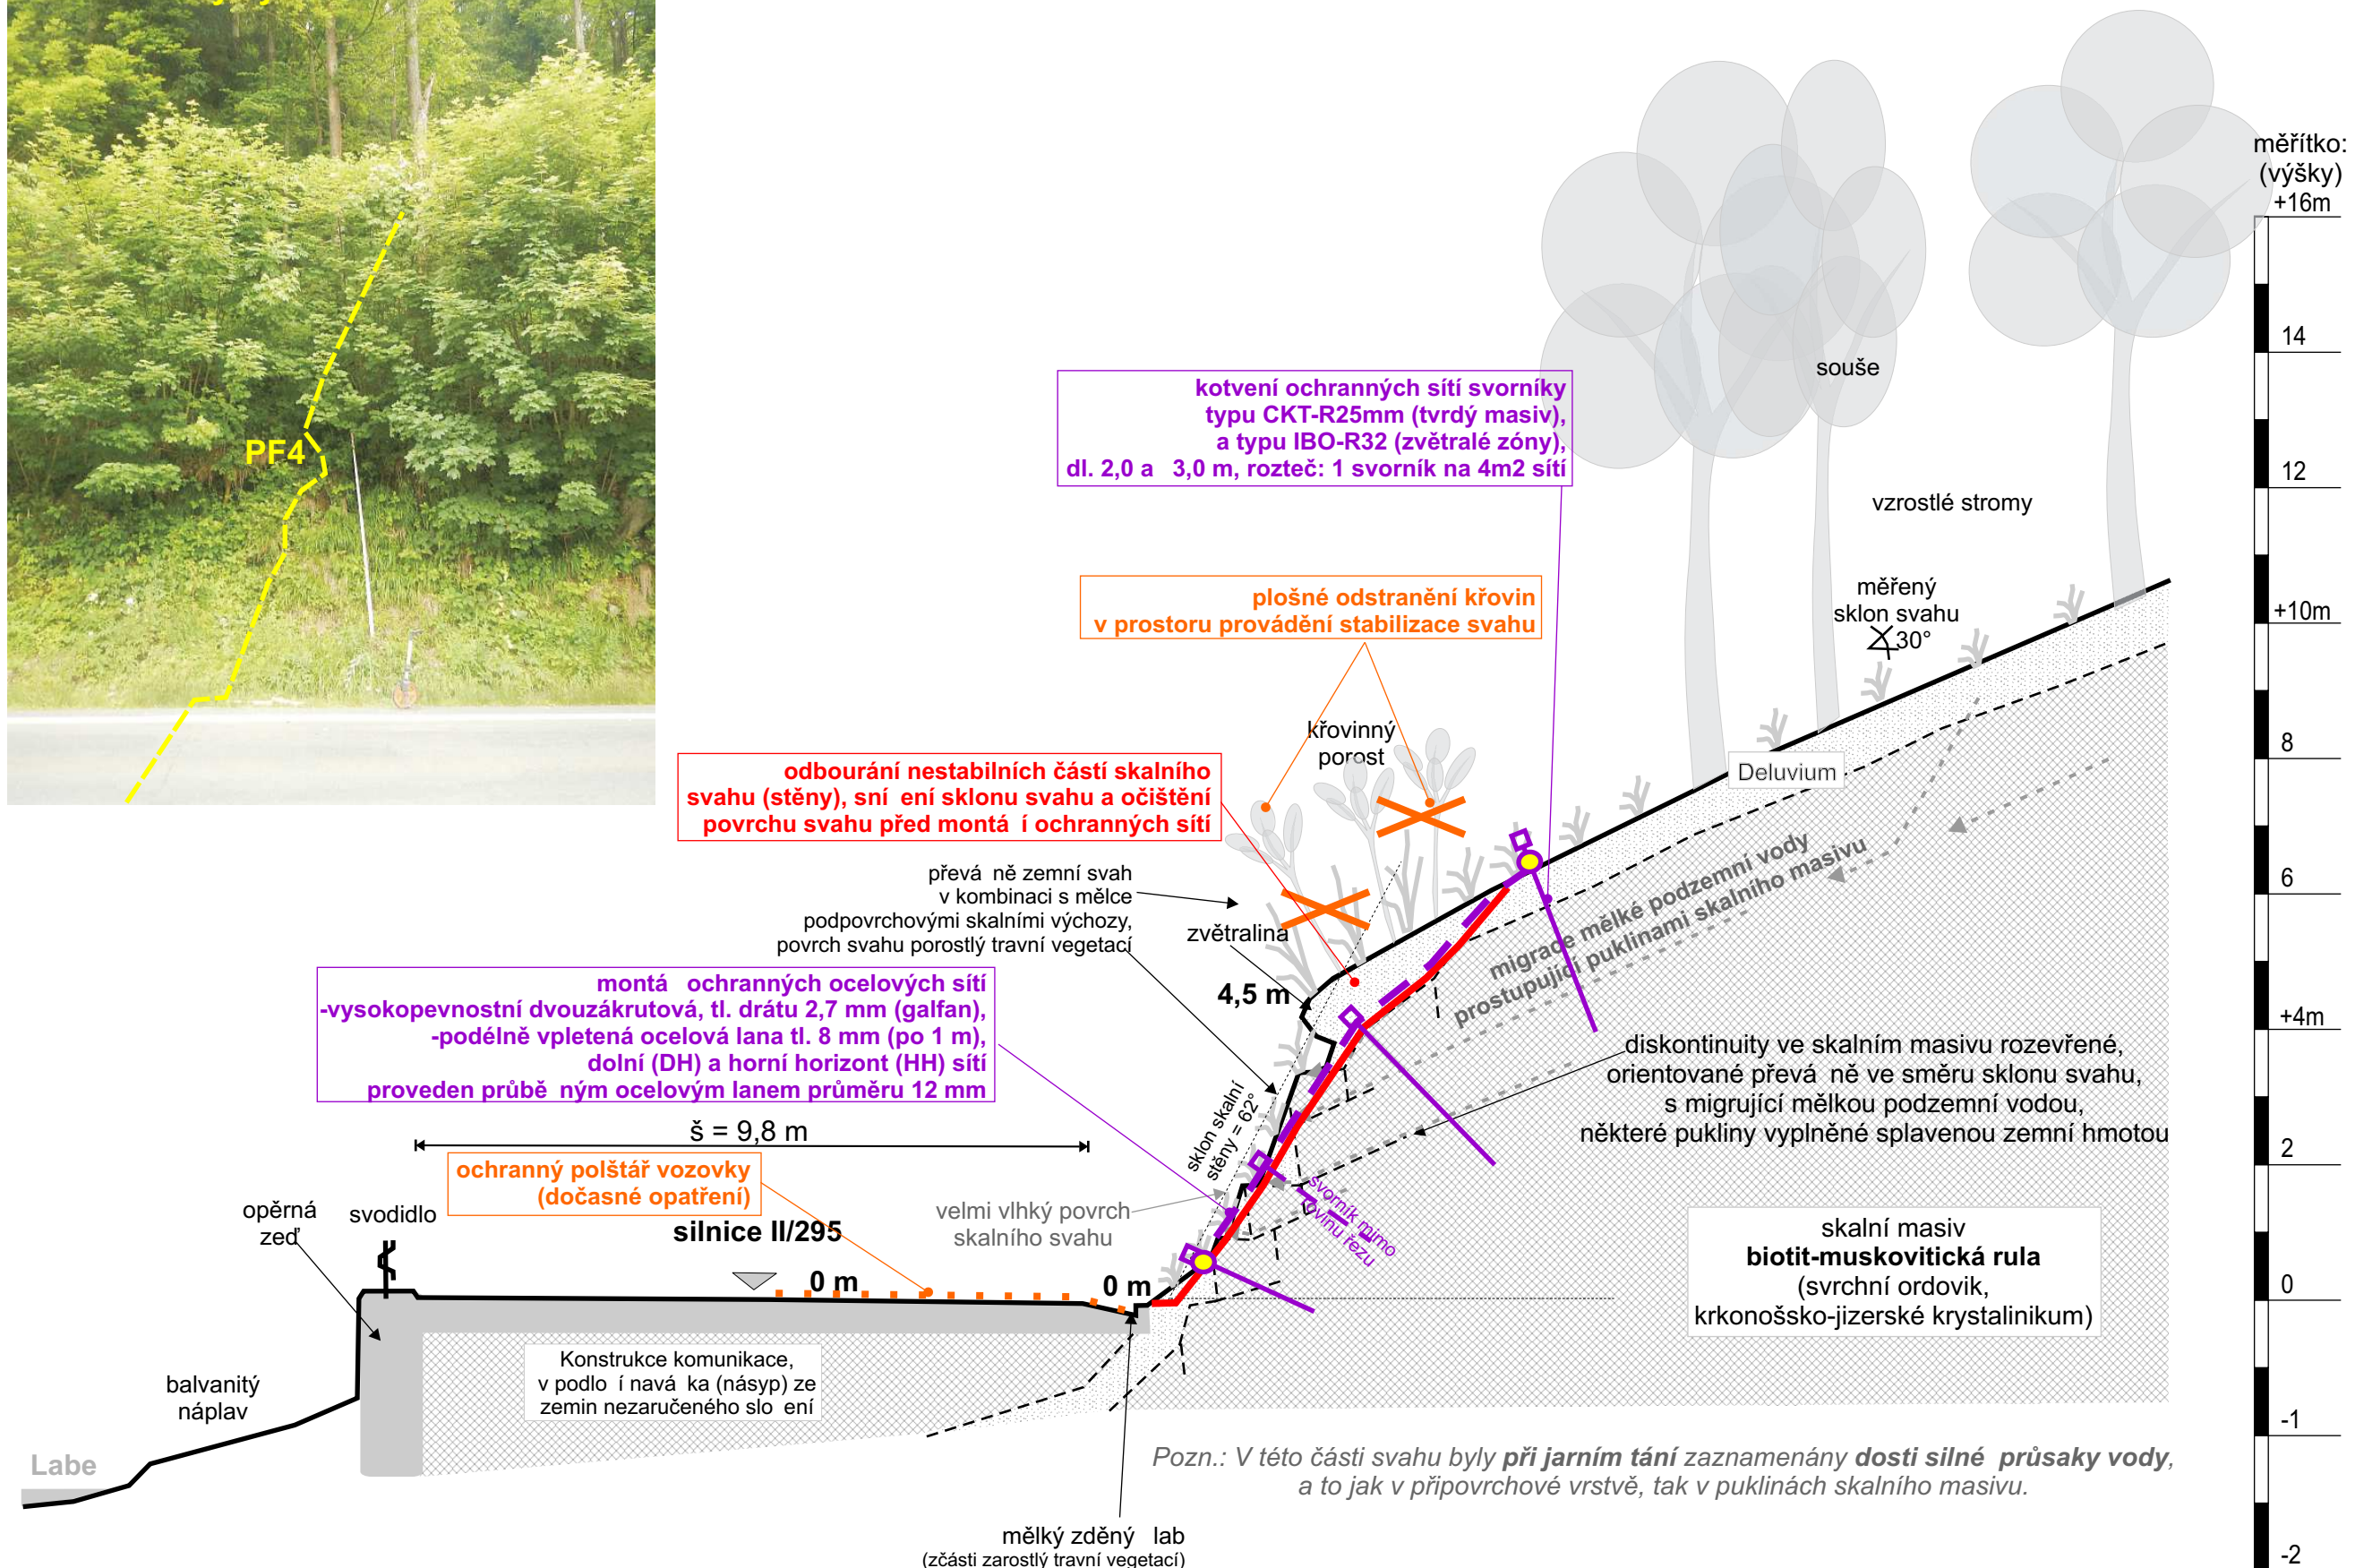
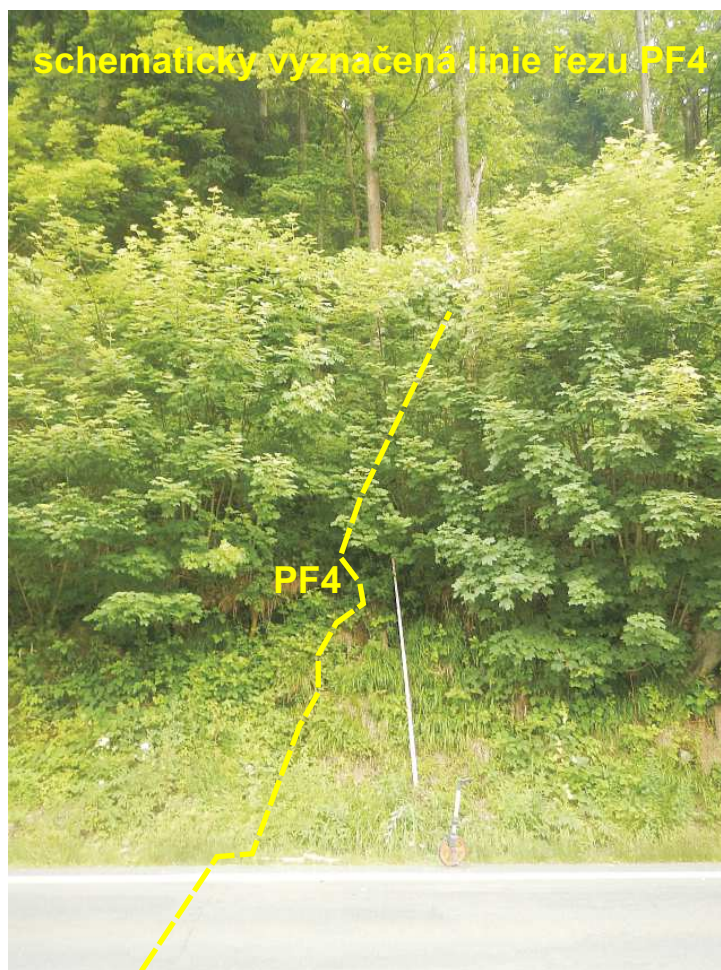
# SCHEMATICKÝ GEOLOGICKÝ PROFIL SVAHEM PF4

## NÁVRH STABILIZACE SKALNÍHO SVAHU V KM 13,367
