**Global - Geo, s.r.o.**

**DOKUMENTACE VRTANÉ SONDY JV-1**

název zakázky:	<b>Inženýrskogeologický průzkum</b> Zhodnocení stávajícího násypového tělesa silnice II/295 v úseku km 9,714 - 9,764 (katastrální území Vrchlabí)		
lokalizace sondy:	viz Podrobná situace (příloha č. 2)		
rozměry sondy:	vrt ø 196 mm (do hl. 6,0 m), ø 176 mm (do hl. 9,0 m)	datum popisu:	1. 12. 2021
hloubka sondy:	9,00 m	dokumentoval:	Bc. Pišvejcová
Hloubka [m] od - do	Makroskopický popis	ČSN P 73 1005	ČSN EN ISO 14 688
0,00 - 0,20	<b>Živičný kryt</b> , více vrstev	-	-
0,20 - 0,45	<b>Navázka - jíl písčitý</b> , tuhé konzistence, barva světle hnědá	F4 CS Y	clsasiMg
0,45 - 1,70	<b>Navázka - štěrk hlinitý</b> , úlomky fylitů vel. převážně do 5 cm, občasné až 12 cm, s jemnozrnnou výplní, slídnatý, středně ulehlý, barva šedá	G4 GM Y + Cb	grsiMg + Co
1,70 - 4,25	<b>Jíl písčitý</b> , těleso násypu, pevné konzistence, prachovitý, slídnatý, drobné polymiktní štěrky a úlomky fylitů, okolo hl. 3,30 m organické zbytky rostlin, barva rezavá až hnědo-rezavá	F4 CS Y	clsasiMg

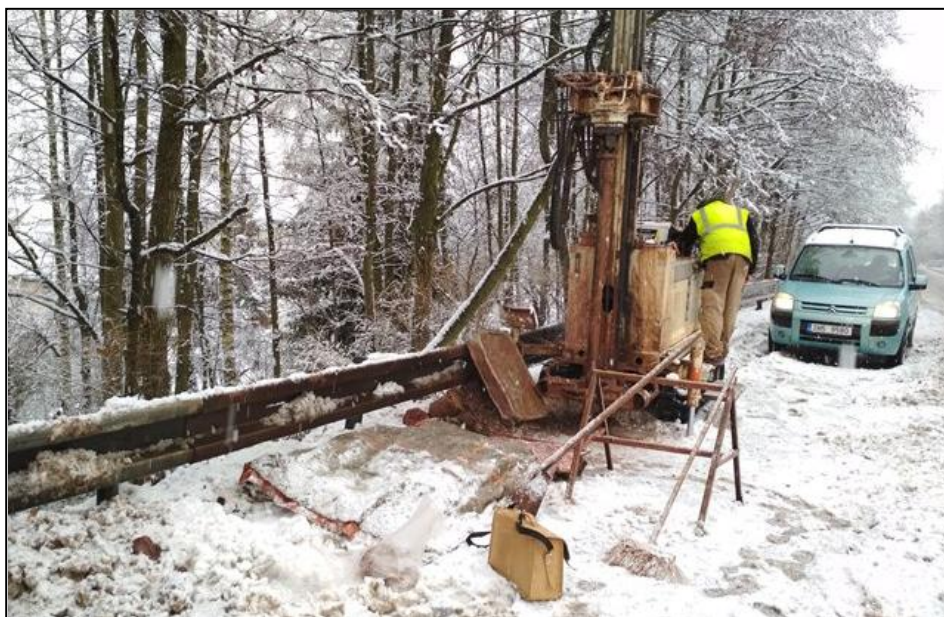
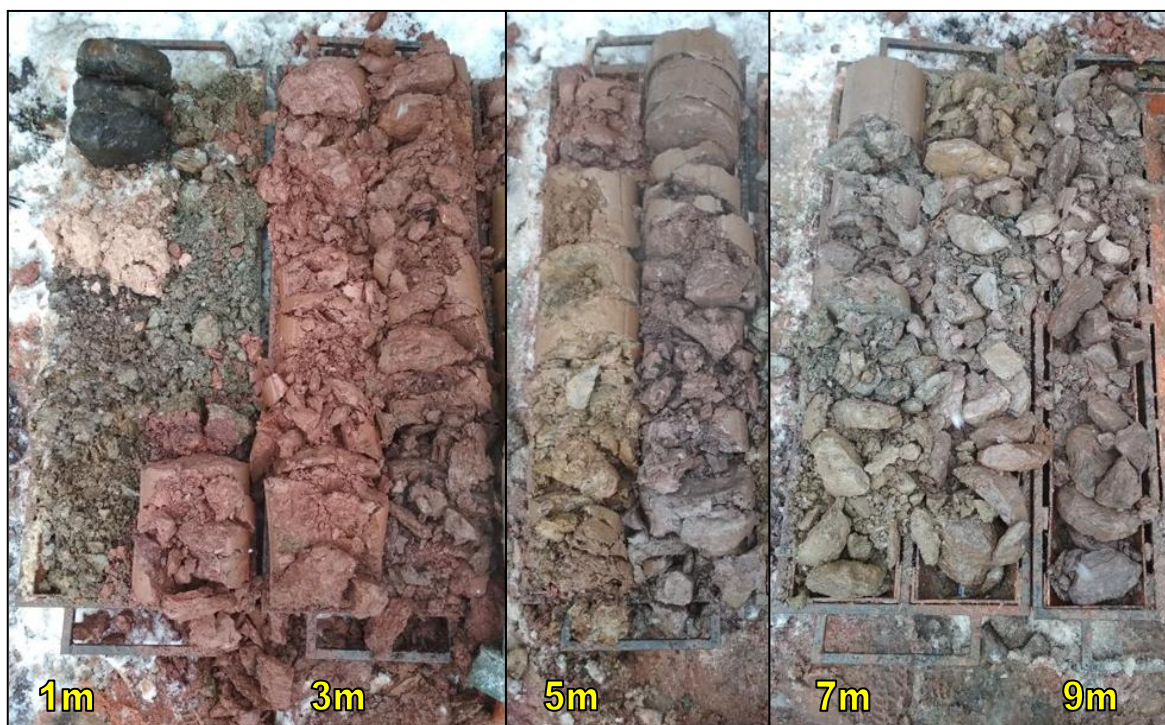
## Fotografická dokumentace

4,25 - 5,00	<b>Jíl s nízkou plasticitou</b> , pevné konzistence, slídnatý, úlomky fylitů, barva šedo-rezavá až okrově šmouhovaná	F6 CL	siCl
5,00 - 6,10	<b>Pískovec zcela zvětralý / jíl s nízkou plasticitou</b> , slídnatý, pevné konzistence, drobné úlomky mateční horniny, barva tmavě červeno-šedá	R6/ F6 CL	siCl
6,10 - 6,60	<b>Pískovec zcela až silně zvětralý</b> , jemně zrnitý, úlomky až kameny mateční horniny vel. do 6 cm, lze lámat v ruce, barva hnědo-šedá	R6 + R5	-
6,60 - 9,00	<b>Pískovec silně až mírně zvětralý</b> , jemně zrnitý, úlomky a kameny mateční horniny k bázi vel. až 12 cm, lze rozbíjet geologickým kladívkem, barva hnědo-šedá	R5 - R4	-
vzorek:	810 3B: odebrán z hloubky 1,80 - 2,00 m p. t.		
hladina podzemní vody:	nenaražena
