**Ateliér PROMIKA s.r.o.**

**INŽENÝRSKOGEOLOGICKÝ PRŮZKUM PRO  
STANOVENÍ VSAKOVACÍCH POMĚRŮ  
REKONSTRUKCE KOMUNIKCE III/29923 V  
CHOUSTNÍKOVĚ HRADIŠTI**

**Ing. Mgr. Jan Valenta, Ph.D.**

**Praha, květen 2021**

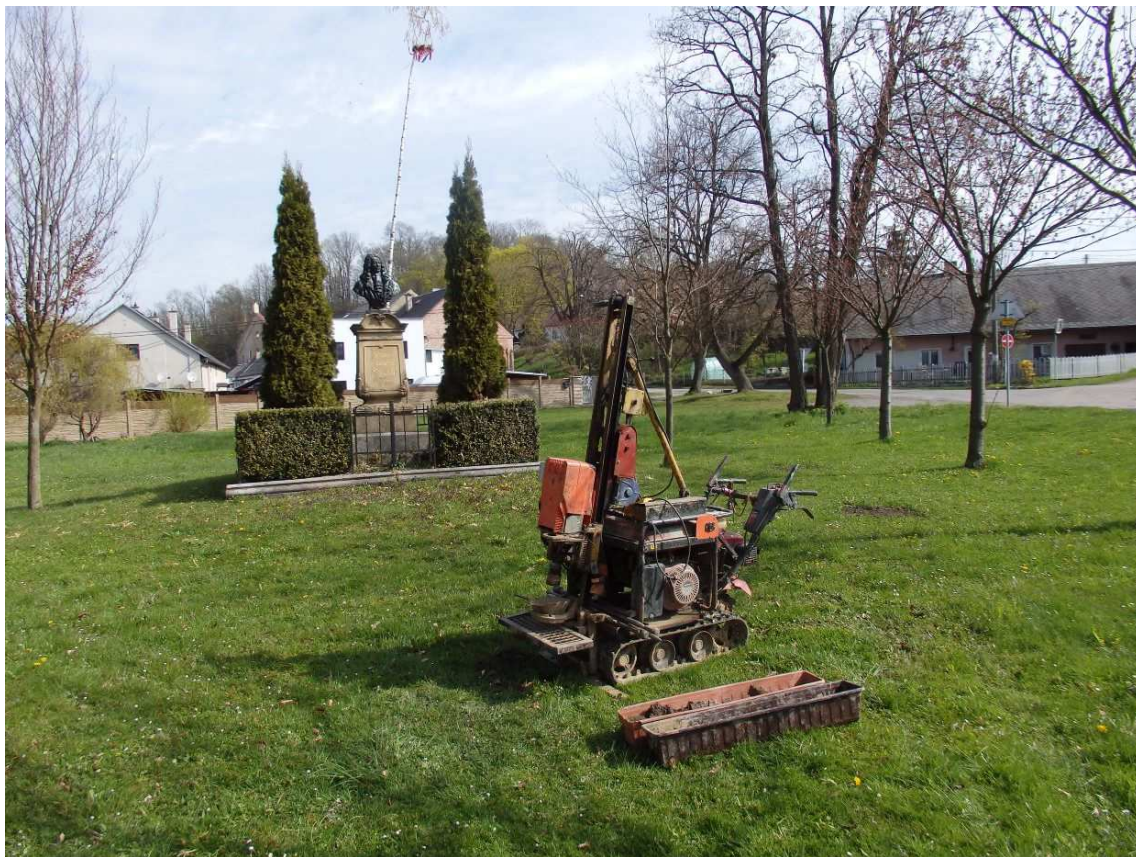
Umístění vrtu V1 na lokalitě

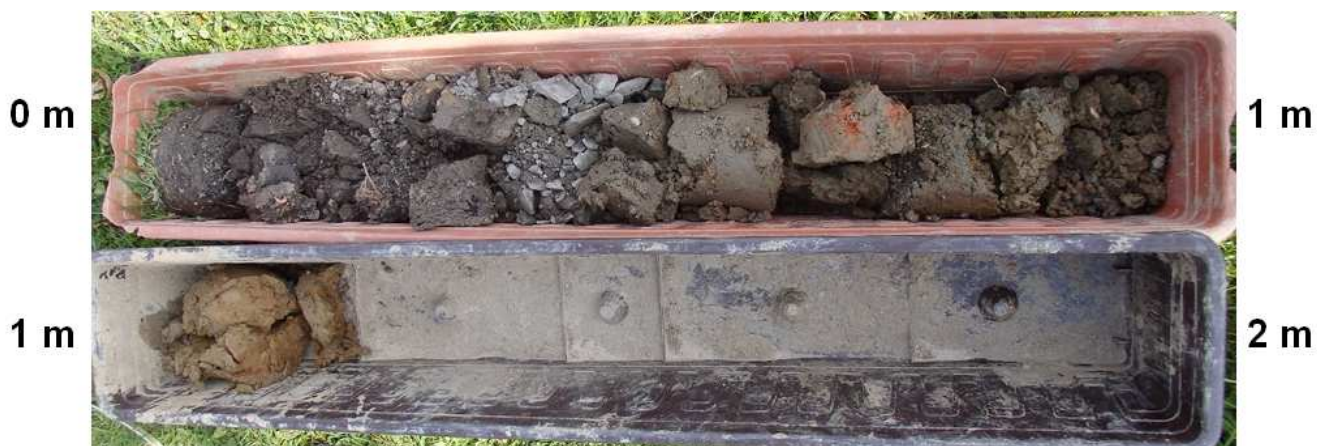
V1

Metráž vrtného jádra v části 0 až 1,1 m

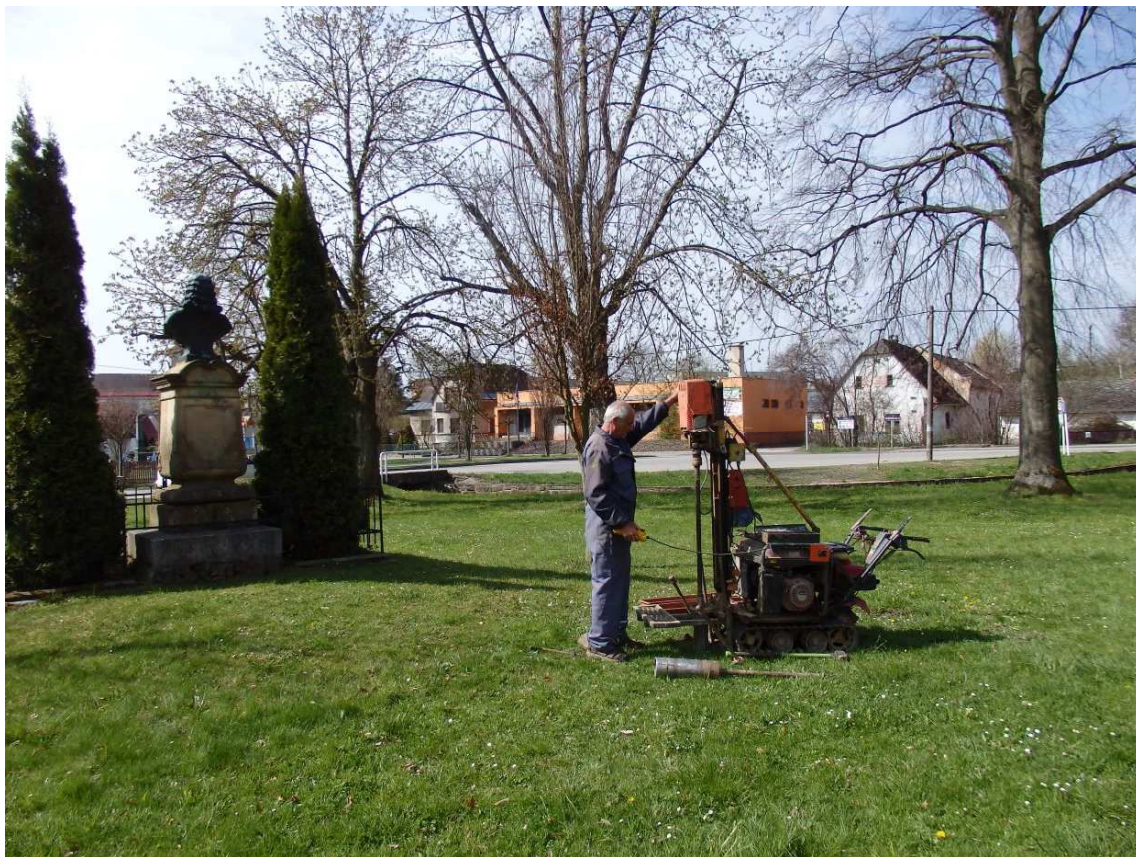
## V2

Umístění vrtu V2 na lokalitě

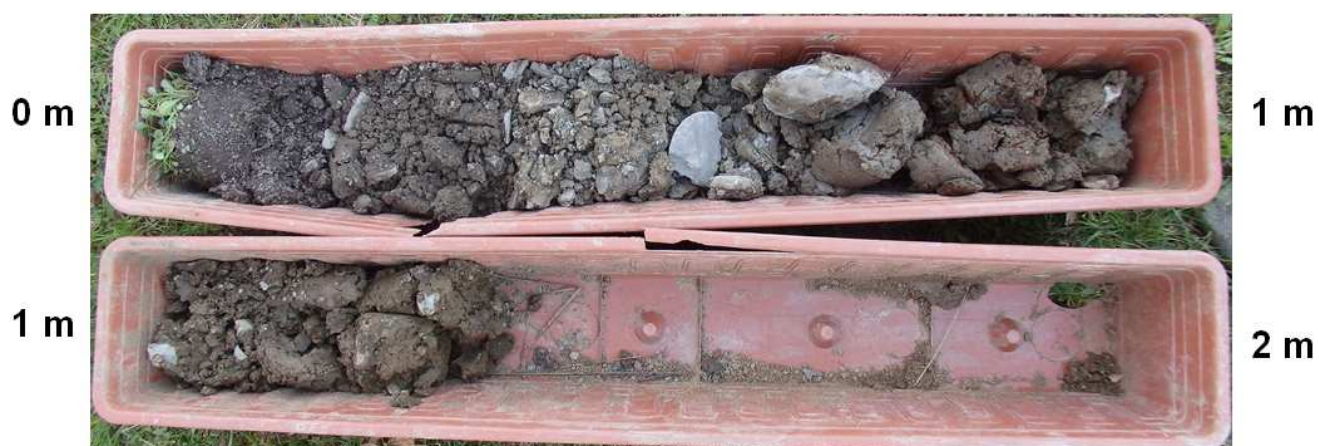
## V2

Metráž vrtného jádra v části 0 až 1,3 m

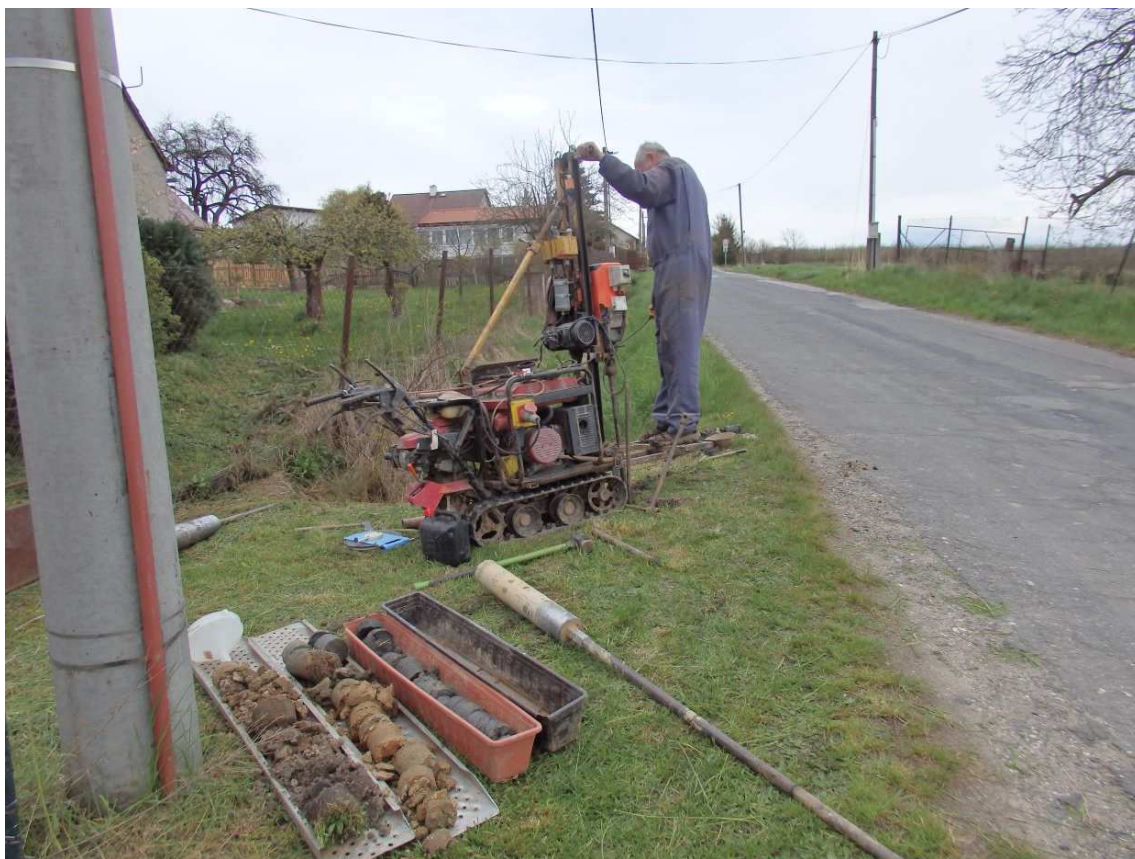
V3

Umístění vrtu na lokalitě

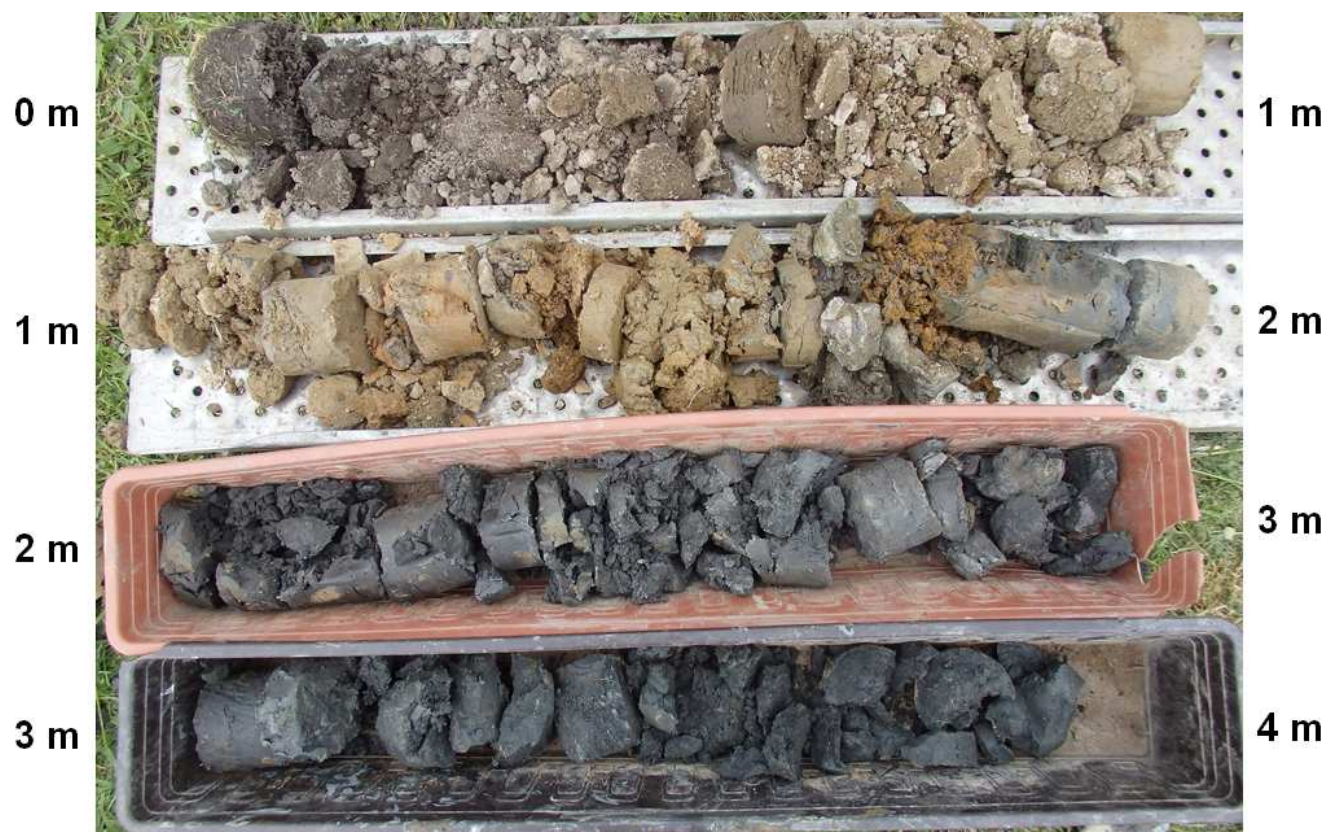
V3

Metráž vrtného jádra v části 0 až 4,0 m

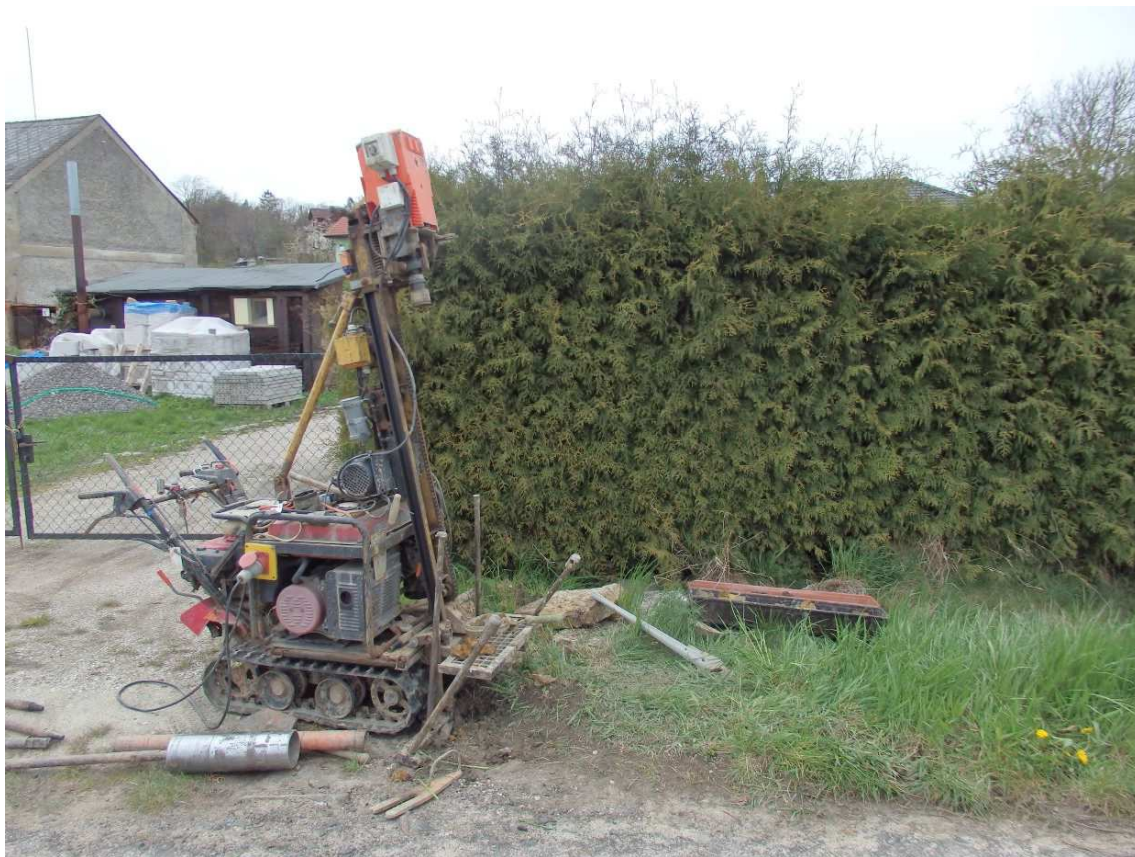
## V4

Umístění vrtu na lokalitě

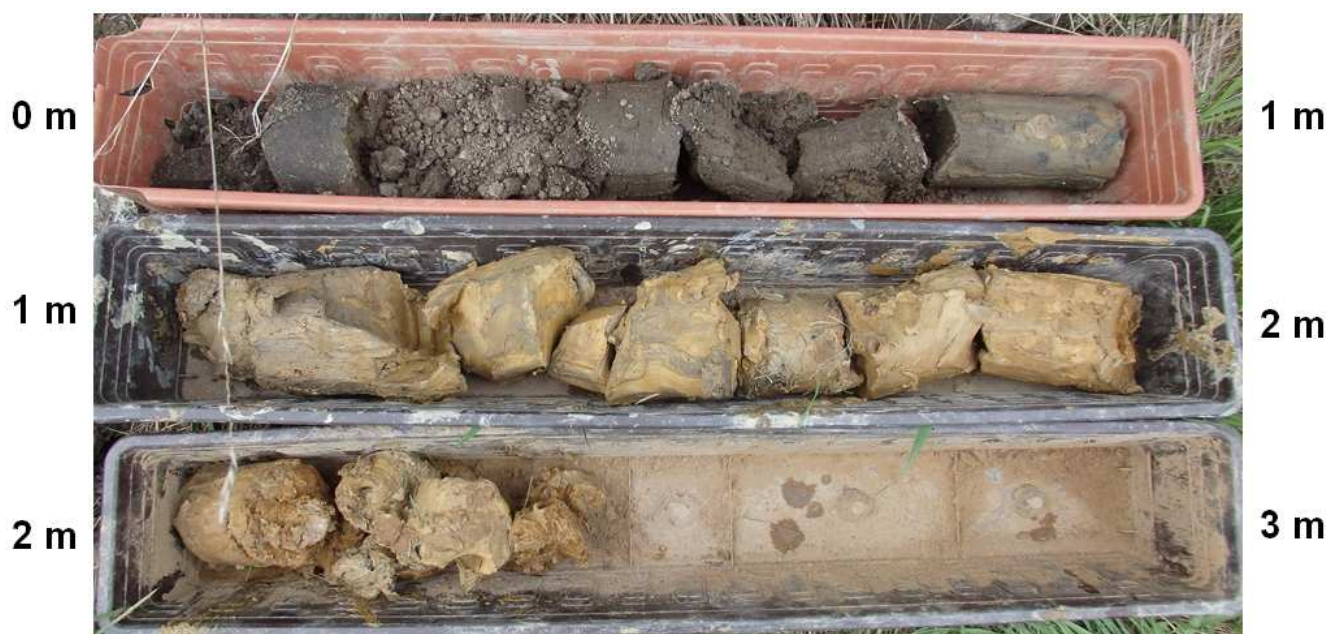
## V4

Metráž vrtného jádra v části 0 až 2,4 m

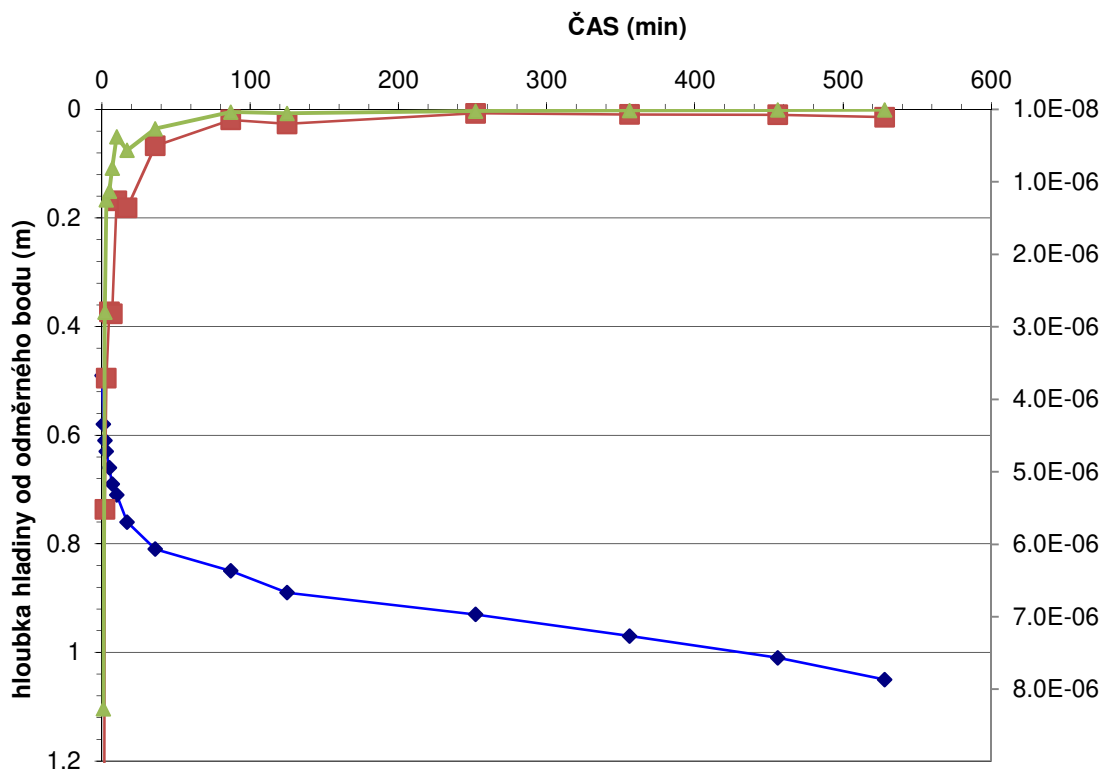
## Příloha 3 - Záznam nálevové vsakovací zkoušky V3

Datum ukončení zkoušky:	07.05.2021
Hloubka vrtu od zhlaví (m)	4
Průměr vrtu (m)	0.153
Hloubka vrchní úrovně propustné vrstvy od terénu (m)	0
Hloubka spodní úrovně propustné vrstvy (m)	4

Legenda: modrá čára  
červená čára  
zelená čára

hloubka hladiny od odměrného bodu (m)  
výpočet koeficientu vsaku dle ČSN 759010 (m/s)  
výpočet koeficientu vsaku dle Verigin (1962) (m/s)

Stanovený koeficient vsaku pro jednotlivé čtení v průběhu zasakování je znázorněn v příloze 3 zelenou čarou a hodnota koeficientu vsaku při nasycení prostřední lokality je:

Stanovený koeficient vsaku pro jednotlivé čtení v průběhu zasakování je znázorněn v příloze 3 červenou čarou a odpovídající hodnota koeficientu vsaku při nasycení prostřední lokality je:

Z průběhu vsakování v příloze 3 je zřetelné, že nejprve dochází k rychlejšímu vsakování do vrchních vrstev, kde lze tedy očekávat hodnoty vsaku o cca jeden řád nižší. V dlouhodobém horizontu a pro spodní vrstvy platí hodnoty koeficientu vsaku uvedené.
