**DIAGNOSTICKÝ PRŮZKUM
KONSTRUKCE VOZOVKY
SILNICE III/32523**

**TŘEBNOUŠEVES - RAŠÍN
KM 0,230 - 2,696**

Zpráva č. DV-17-041-06 z 08/2017

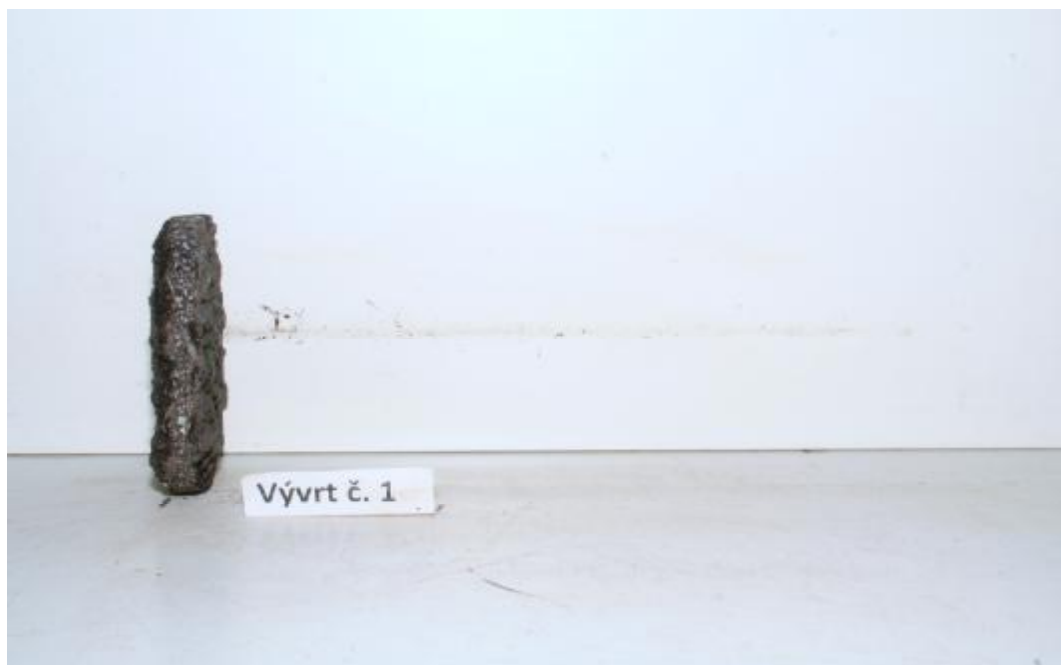
VÝVRT č. 1 - staničení km 0,330 P

25 mm

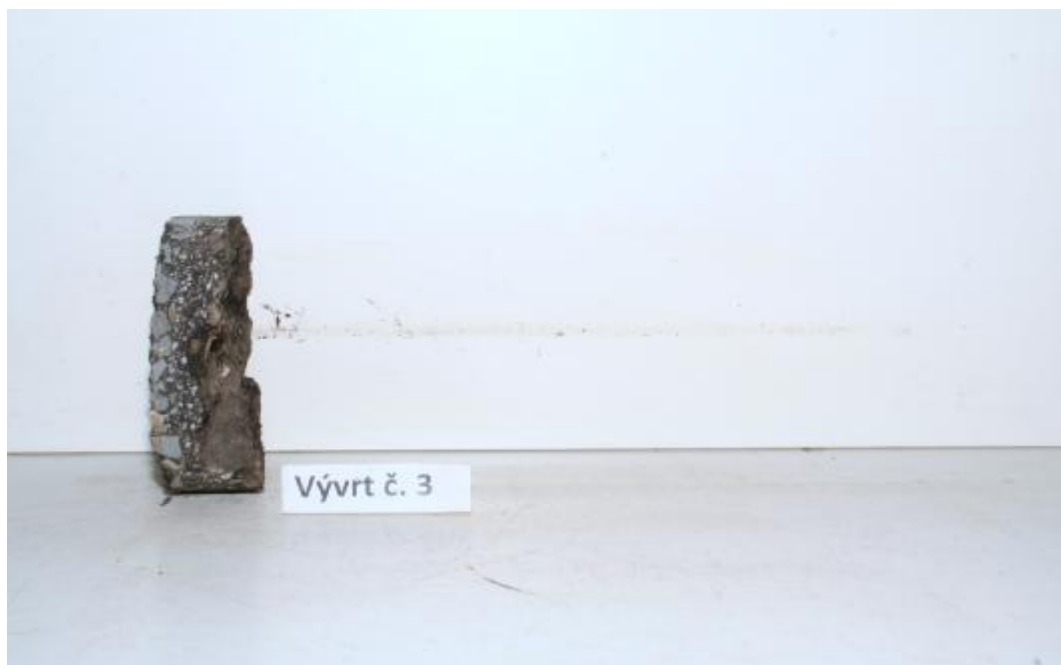
VÝVRT č. 3 - staničení km 1,030 P

39 mm

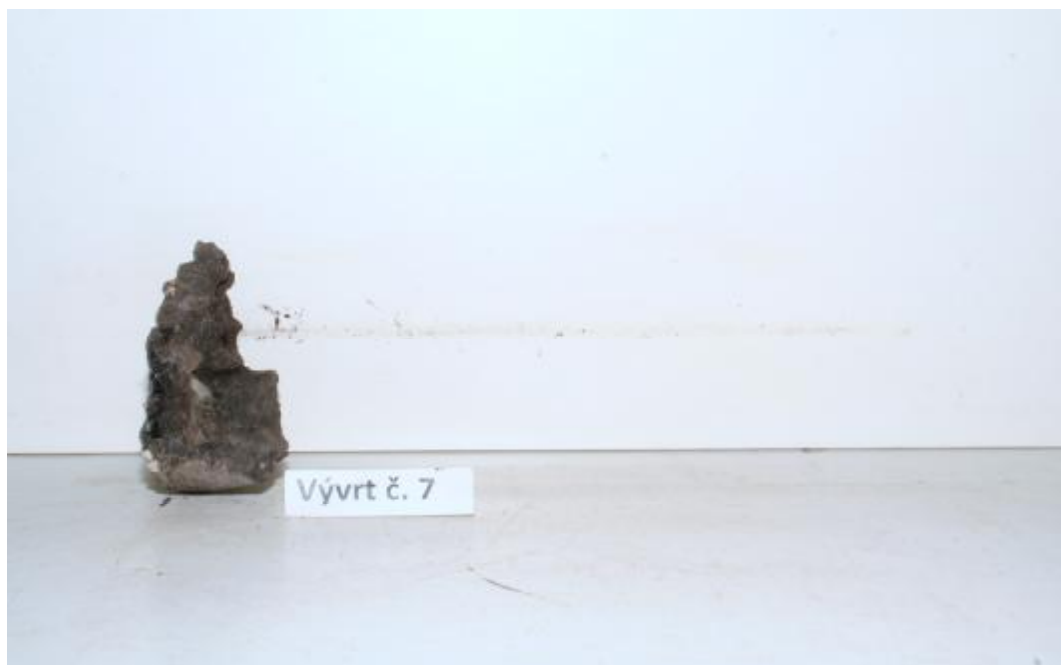
VÝVRT č. 7 - staničení km 2,330 P

AC 11 - rozpadlá

34 mm

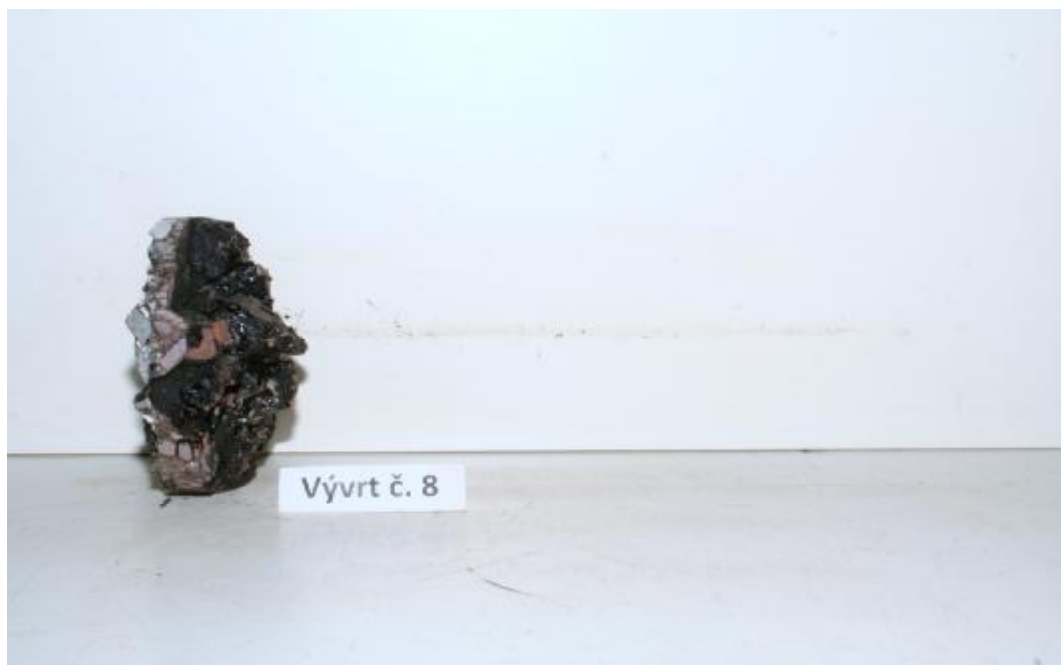
VÝVRT č. 8 - staničení km 2,630 P

AC 11 + PM

32 mm

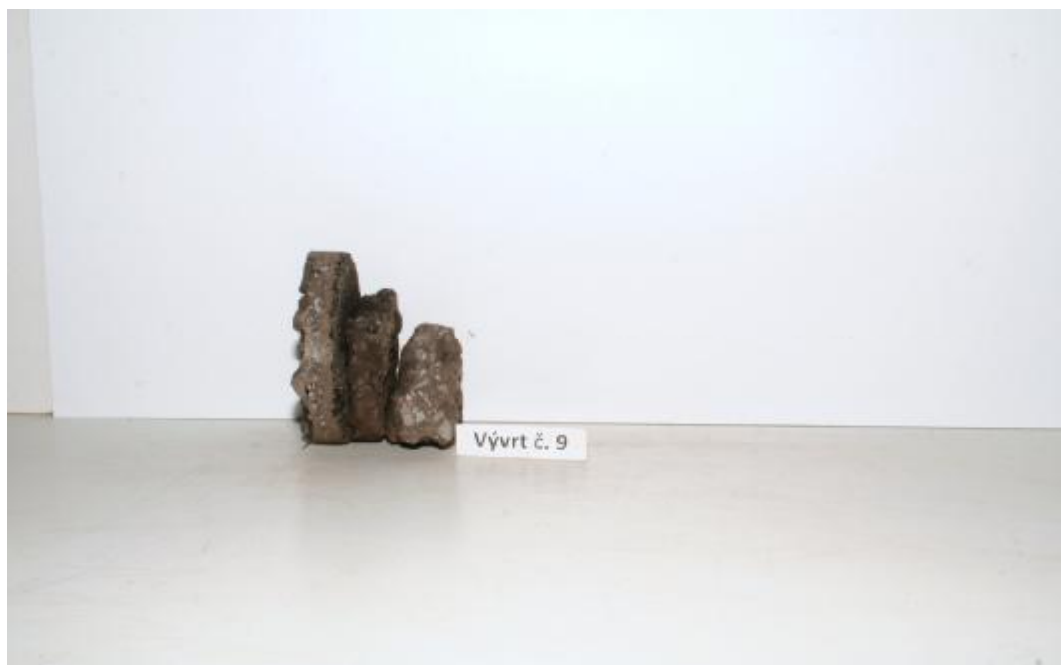
VÝVRT č. 9 - staničení km 0,730 S

AC 11	35 mm
AC 11	25 mm
AC 11	35 mm

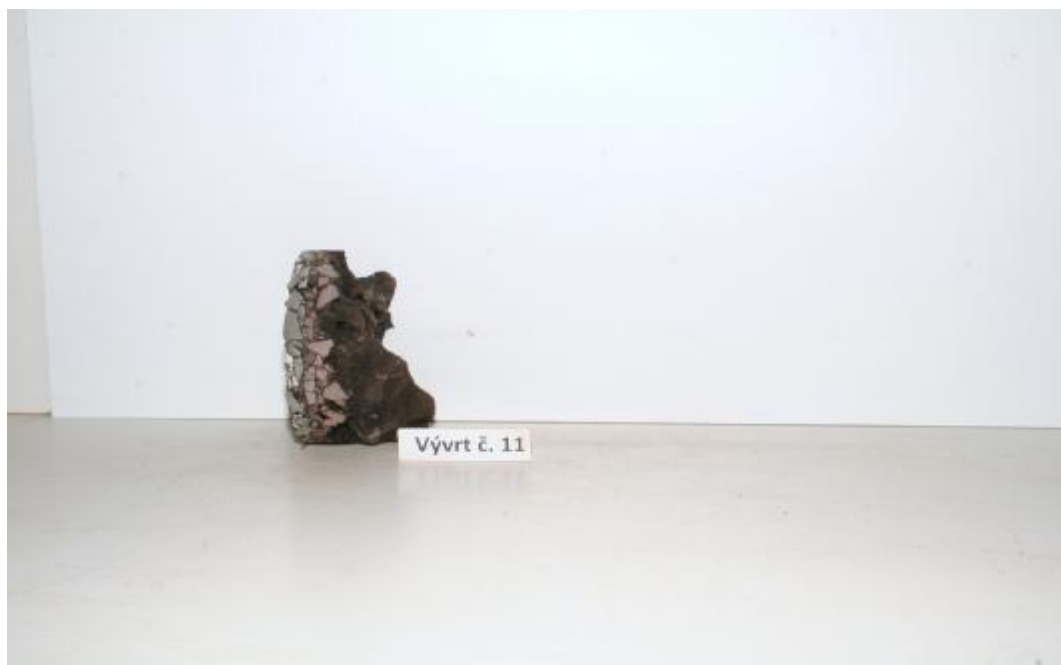
VÝVRT č. 11 - staničení km 2,330 S

25 mm

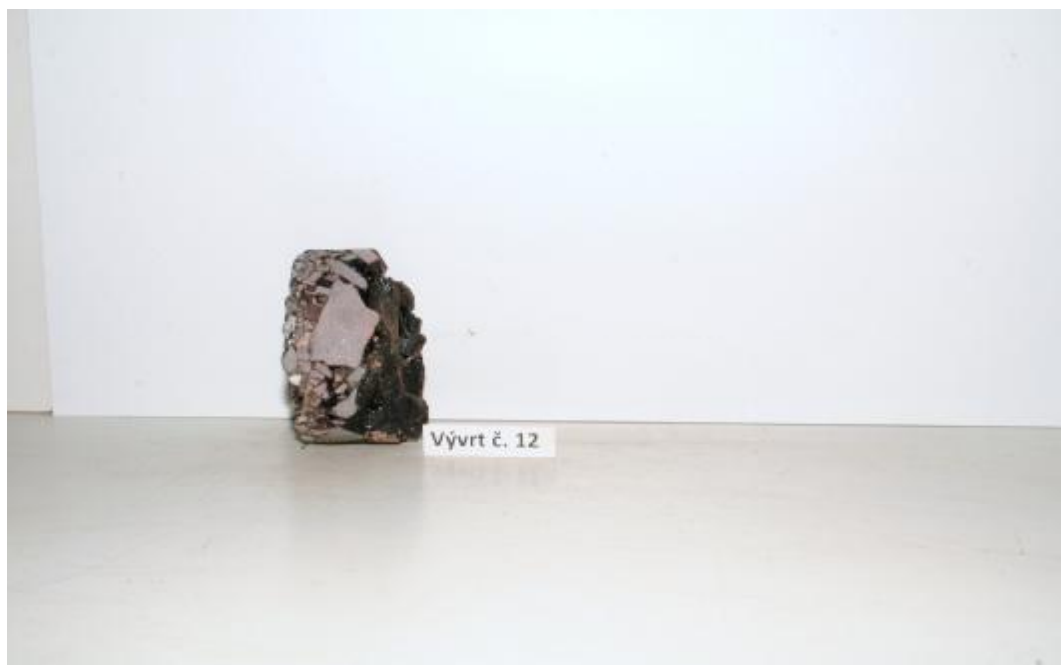
VÝVRT č. 12 - staničení km 2,630 L

20 mm

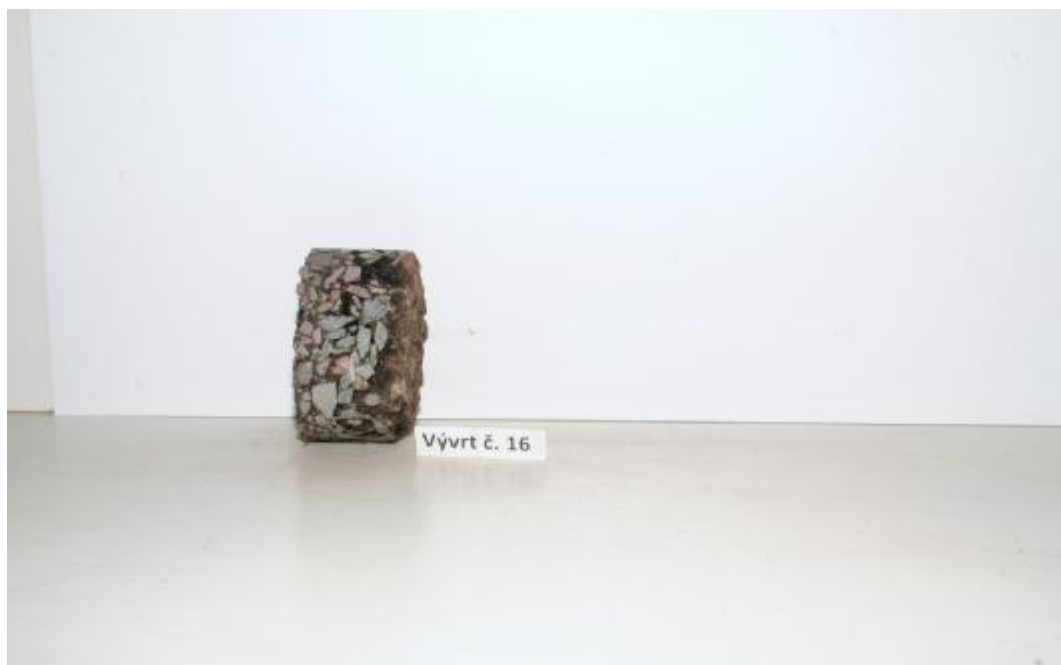
VÝVRT č. 16 - staničení km 0,330 L

70 mm

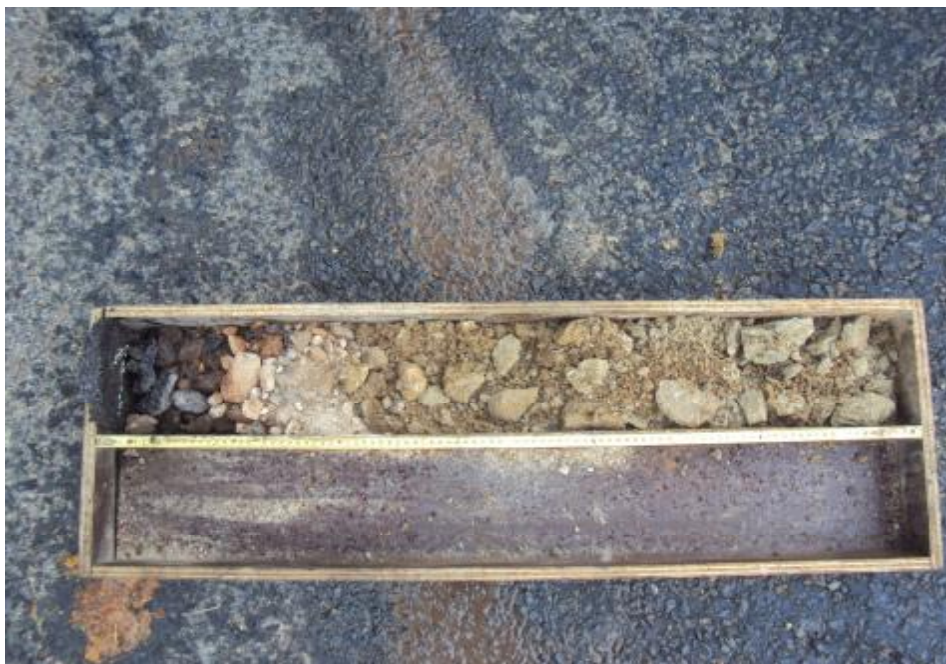
SONDA č. 1 - staničení km 0,330 P

tloušťka vrstvy	
AC	20 mm
PM	120 mm
S3 S-F Písek s příměsí jemnozrnné zeminy	140 mm
G3 G-F Štěrka s příměsí jemnozrnné zeminy	720 mm

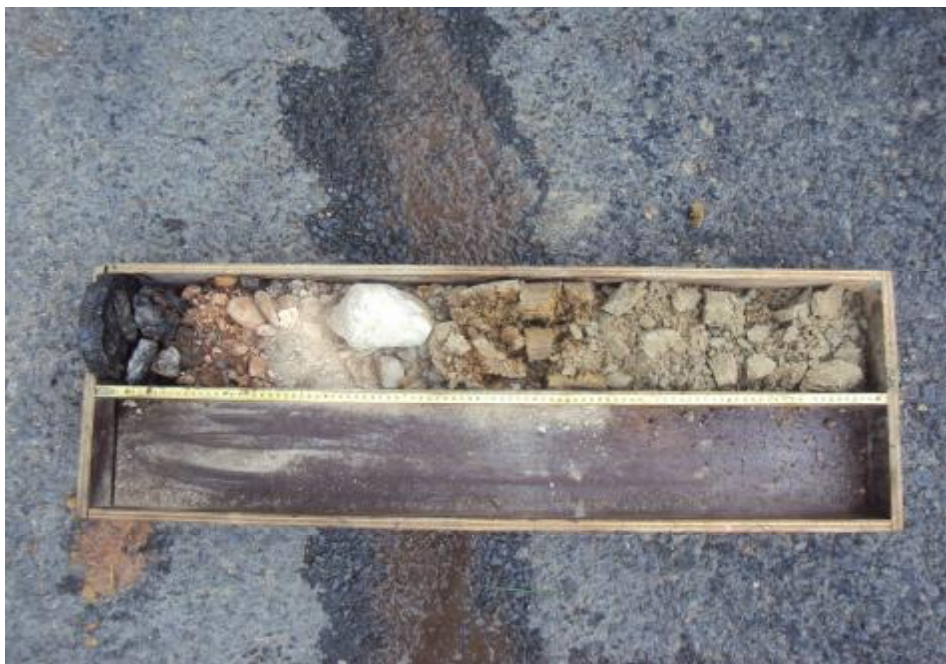
SONDA č. 2 - staničení km 1,030 P

AC	30 mm
PM	60 mm
S4 SM Písek hlinitý	130 mm
Pískovec	210 mm
S3 S-F Písek s příměsí jemnozrnné zeminy	570 mm

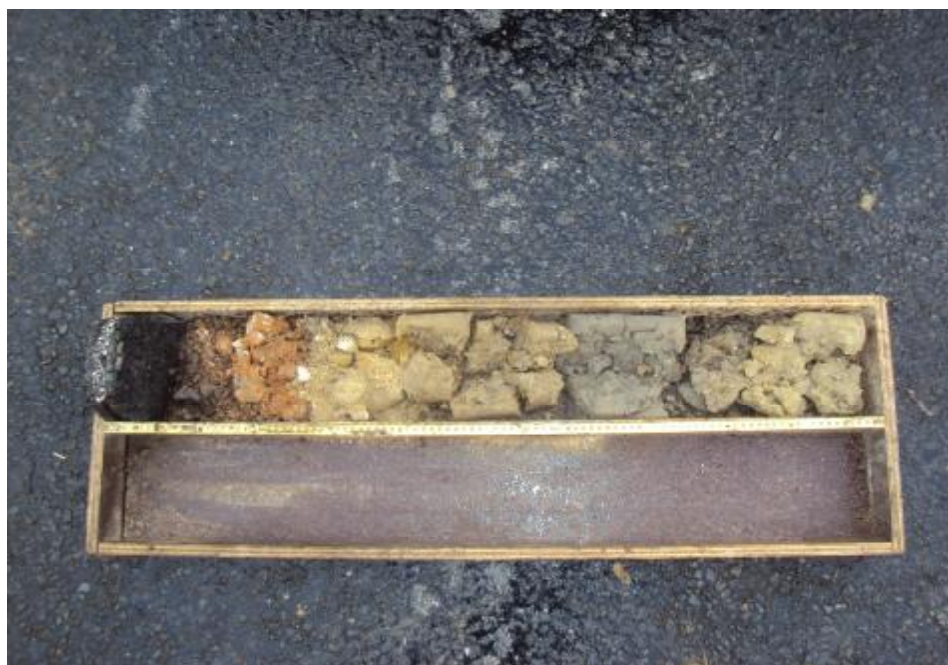
SONDA č. 3 - staničení km 1,430 P

tloušťka vrstvy	
AC	70 mm
S3 S-F Písek s příměsí jemnozrnné zeminy	310 mm
S5 SC Písek jílovitý	620 mm

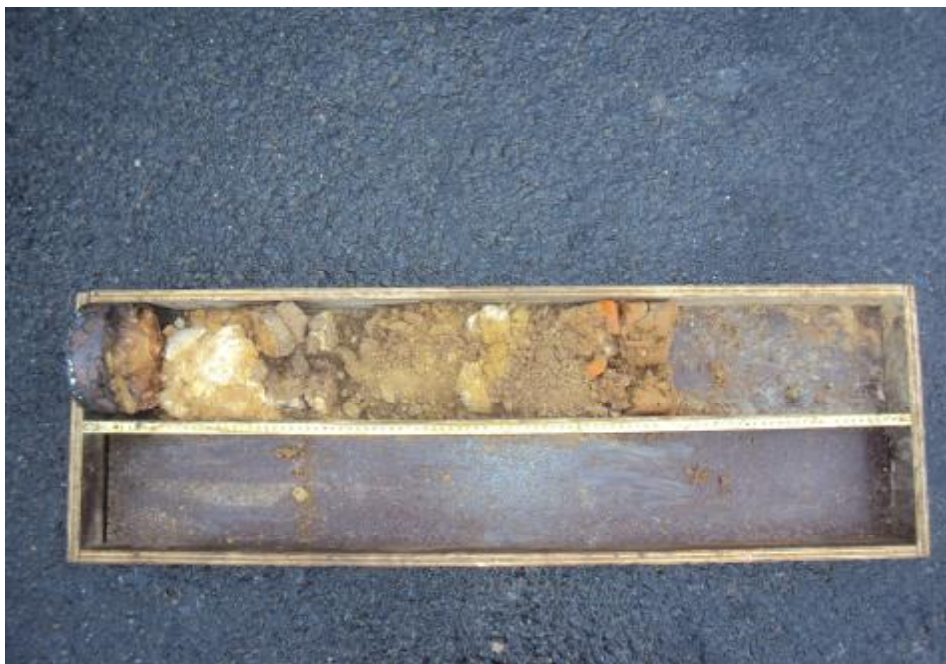
SONDA č. 4 - staničení km 1,930 P

tloušťka vrstvy	
AC	60 mm
Pískovec	170 mm
S4 SM Písek hlinitý	470 mm

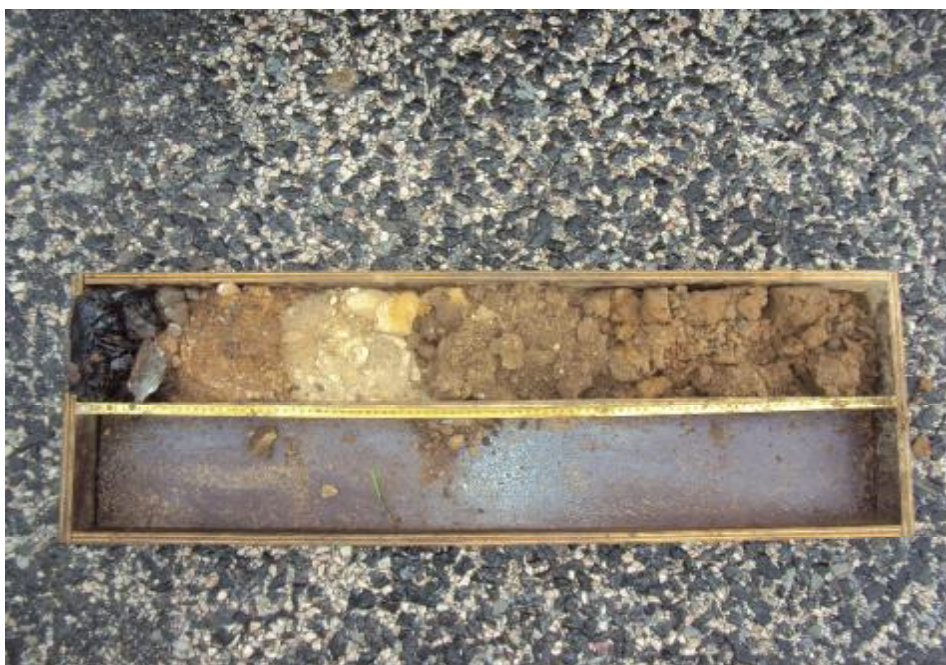
SONDA č. 5 - staničení km 2,630 P

tloušťka vrstvy	
AC	20 mm
PM	80 mm
S3 S-F Písek s příměsí jemnozrnné zeminy	150 mm
Pískovec	150 mm
S4 SM Písek hlinitý	250 mm
S5 SC Písek jílovitý	350 mm

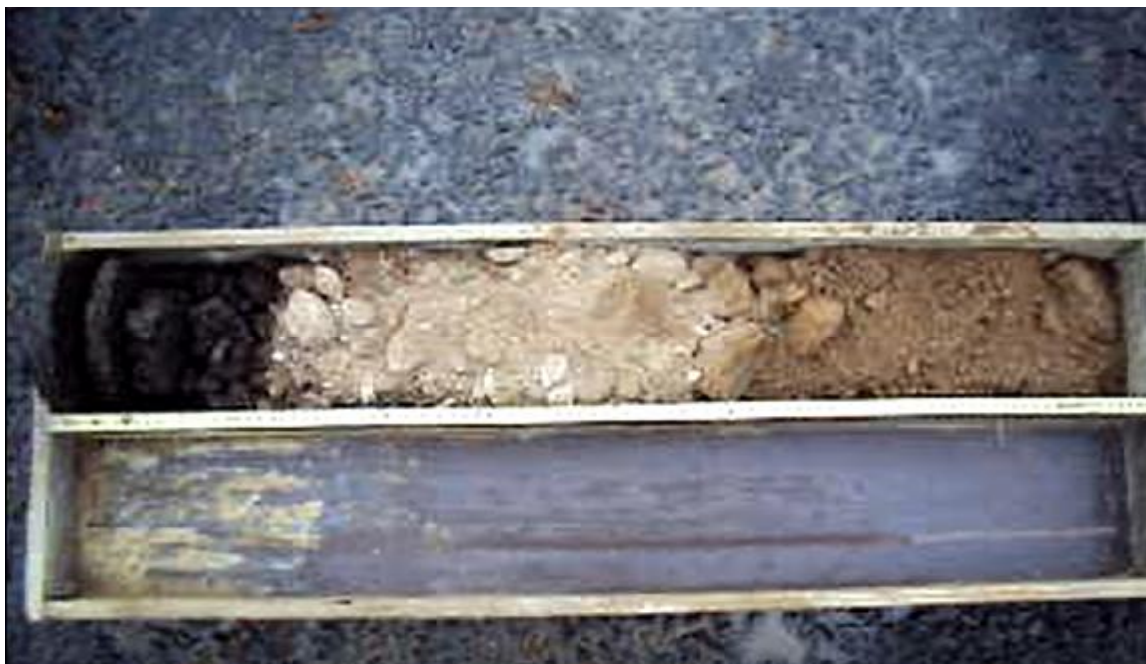
SONDA č. 6 - staničení km 0,730 S

tloušťka vrstvy	
AC	100 mm
G2 GP Štěrka špatně zrněná	60 mm
G3 G-F Štěrka s příměsí jemnozrnné zeminy	420 mm
F5 ML Hlína s nízkou plasticitou	420 mm

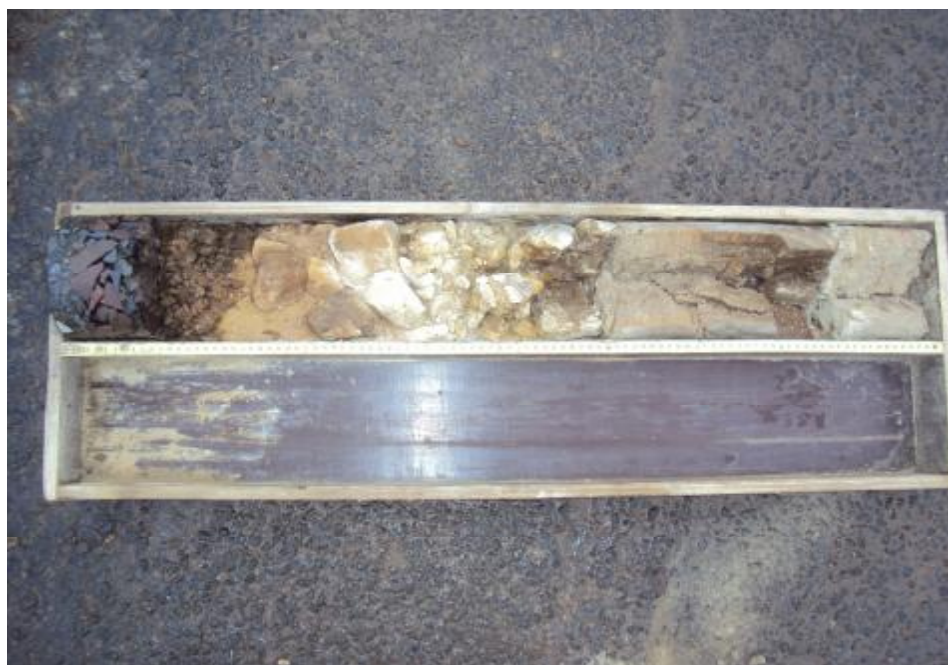
SONDA č. 7 - staničení km 1,230 S

tloušťka vrstvy	
AC	100 mm
G2 GP Štěrka špatně zrněný	50 mm
Pískovec	280 mm
Jíl	570 mm

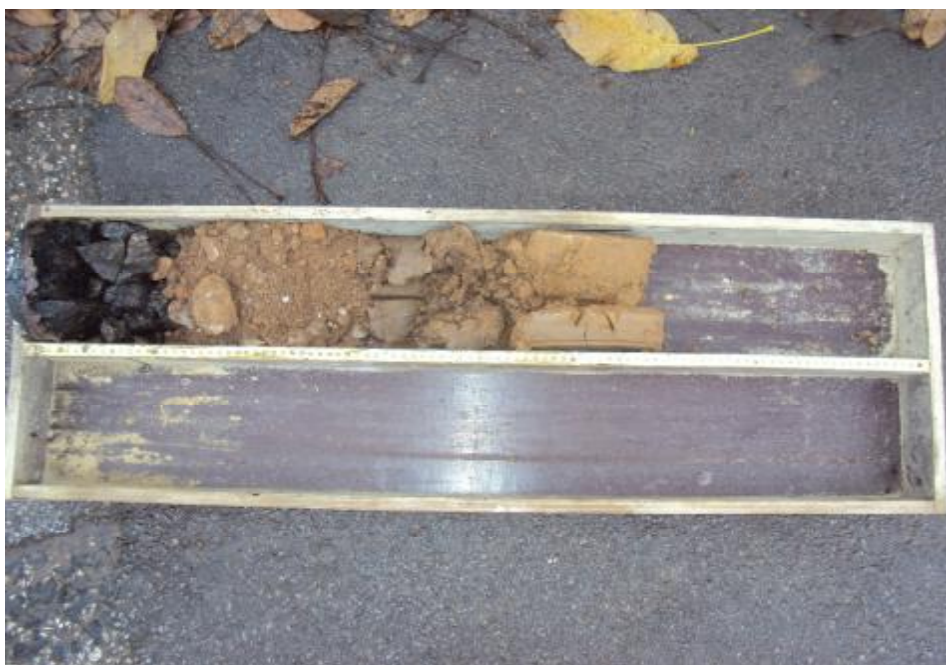
SONDA č. 8 - staničení km 2,330 S

AC	30 mm
PM	110 mm
S2 SP Písek špátně zrněný	250 mm
Jíl	310 mm

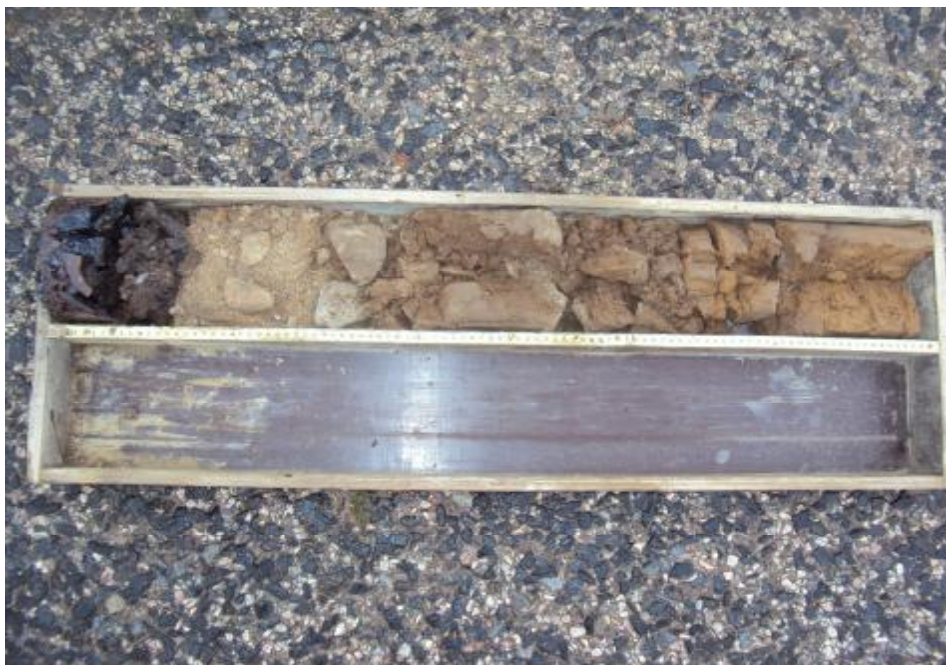
SONDA č. 9 - staničení km 2,630 L

tloušťka vrstvy	
AC	20 mm
PM	60 mm
G2 GP Štěrka špatně zrněný	220 mm
ŠD 0/63	50 mm
Jíl	650 mm

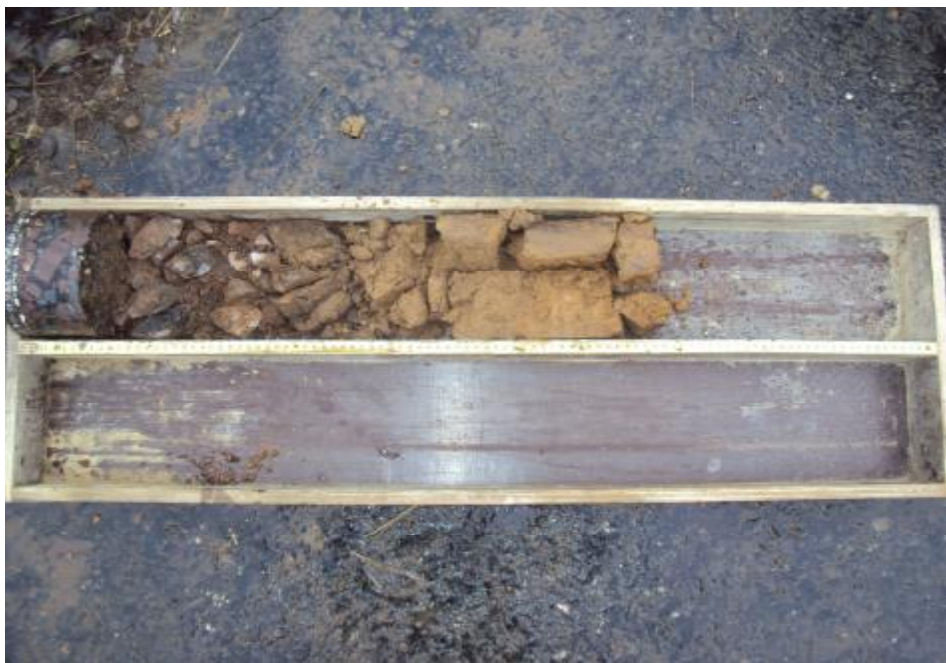
SONDA č. 10 - staničení km 1,930 L

tloušťka vrstvy	
AC	90 mm
PM	70 mm
G2 GP Štěrka špatně zrněný	100 mm
S3 S-F Písek s příměsí jemnozrné zeminy	100 mm
Jíl	340 mm

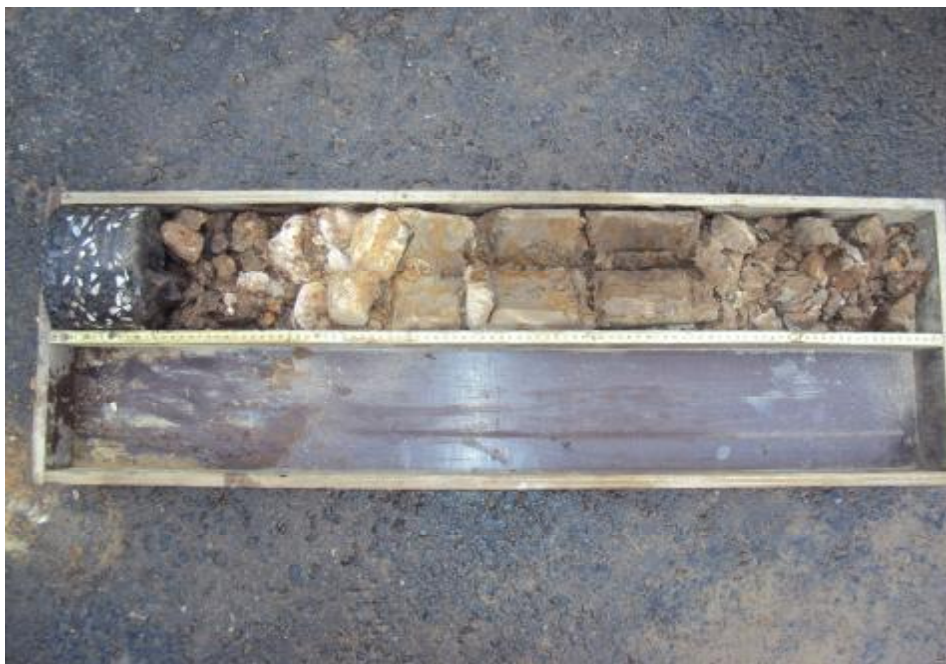
SONDA č. 11 - staničení km 1,430 L

tloušťka vrstvy	
AC	90 mm
PM	60 mm
S3 S-F Písek s příměsí jemnozrnné zeminy	100 mm
Pískovec	130 mm
Jíl	620 mm

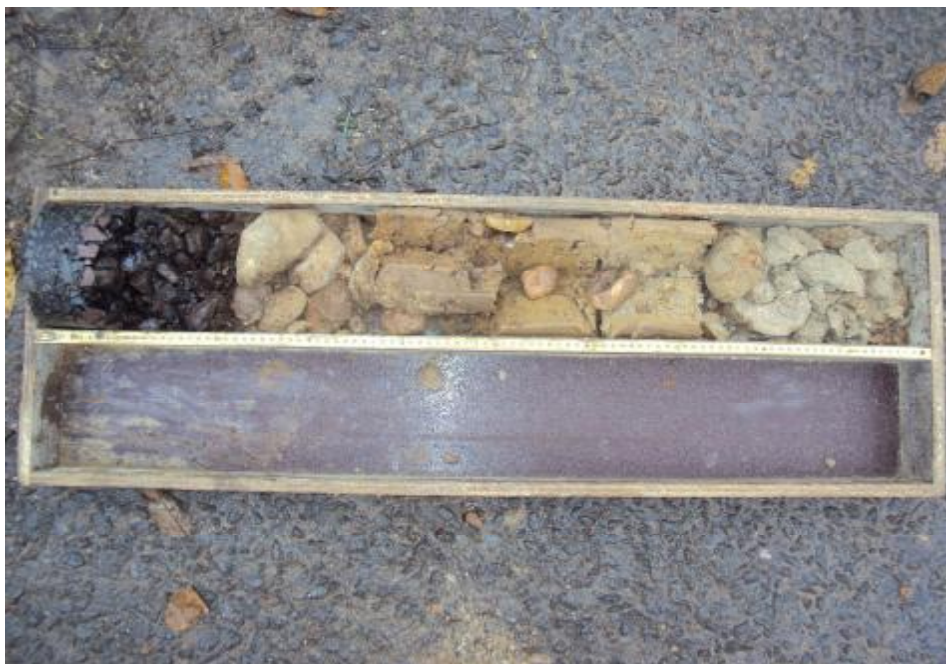
SONDA č. 12 - staničení km 1,030 L

tloušťka vrstvy	
AC	60 mm
PM	130 mm
Pískovec	150 mm
G3 G-F Štěrka s příměsí jemnozrné zeminy	400 mm
Jíl	260 mm

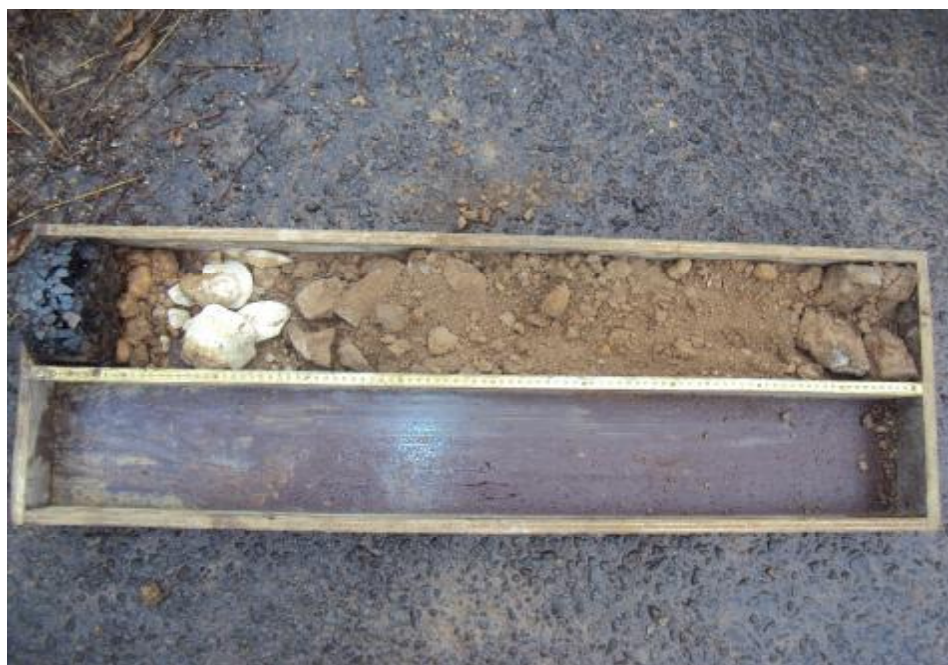
SONDA č. 13 - staničení km 0,330 L

tloušťka vrstvy	
AC	70 mm
G2 GP Štěrka špatně zrněný	50 mm
Pískovec	120 mm
F5 ML Hlína s nízkou plasticitou	650 mm
Jíl	110 mm

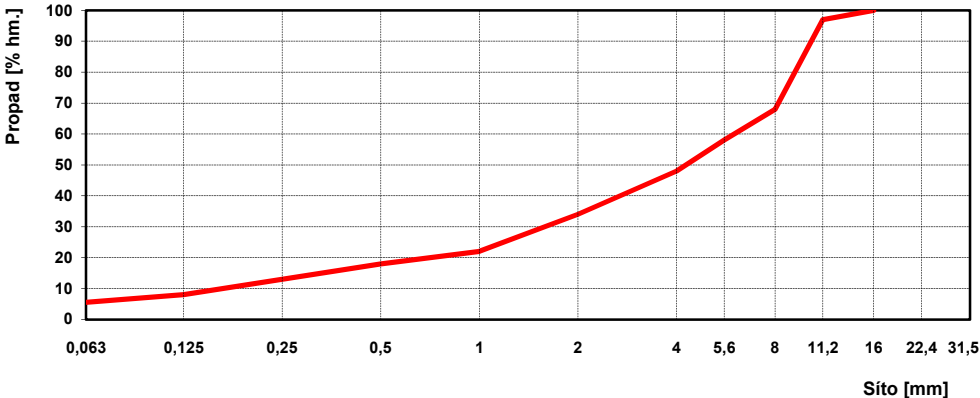
Stanovení zrnitosti směsi kameniva		ČSN EN 12697-2	
		Zrnitost kameniva	
		Síto	Rozšířená nejistota $U^{1)}$

16 mm	1
		11,2 mm	3
		8 mm	2
		5,6 mm	2
		4 mm	2
		2 mm	1
		1 mm	1
		0,5 mm	1
		0,25 mm	1
		0,125 mm	1
		0,063 mm	0,3

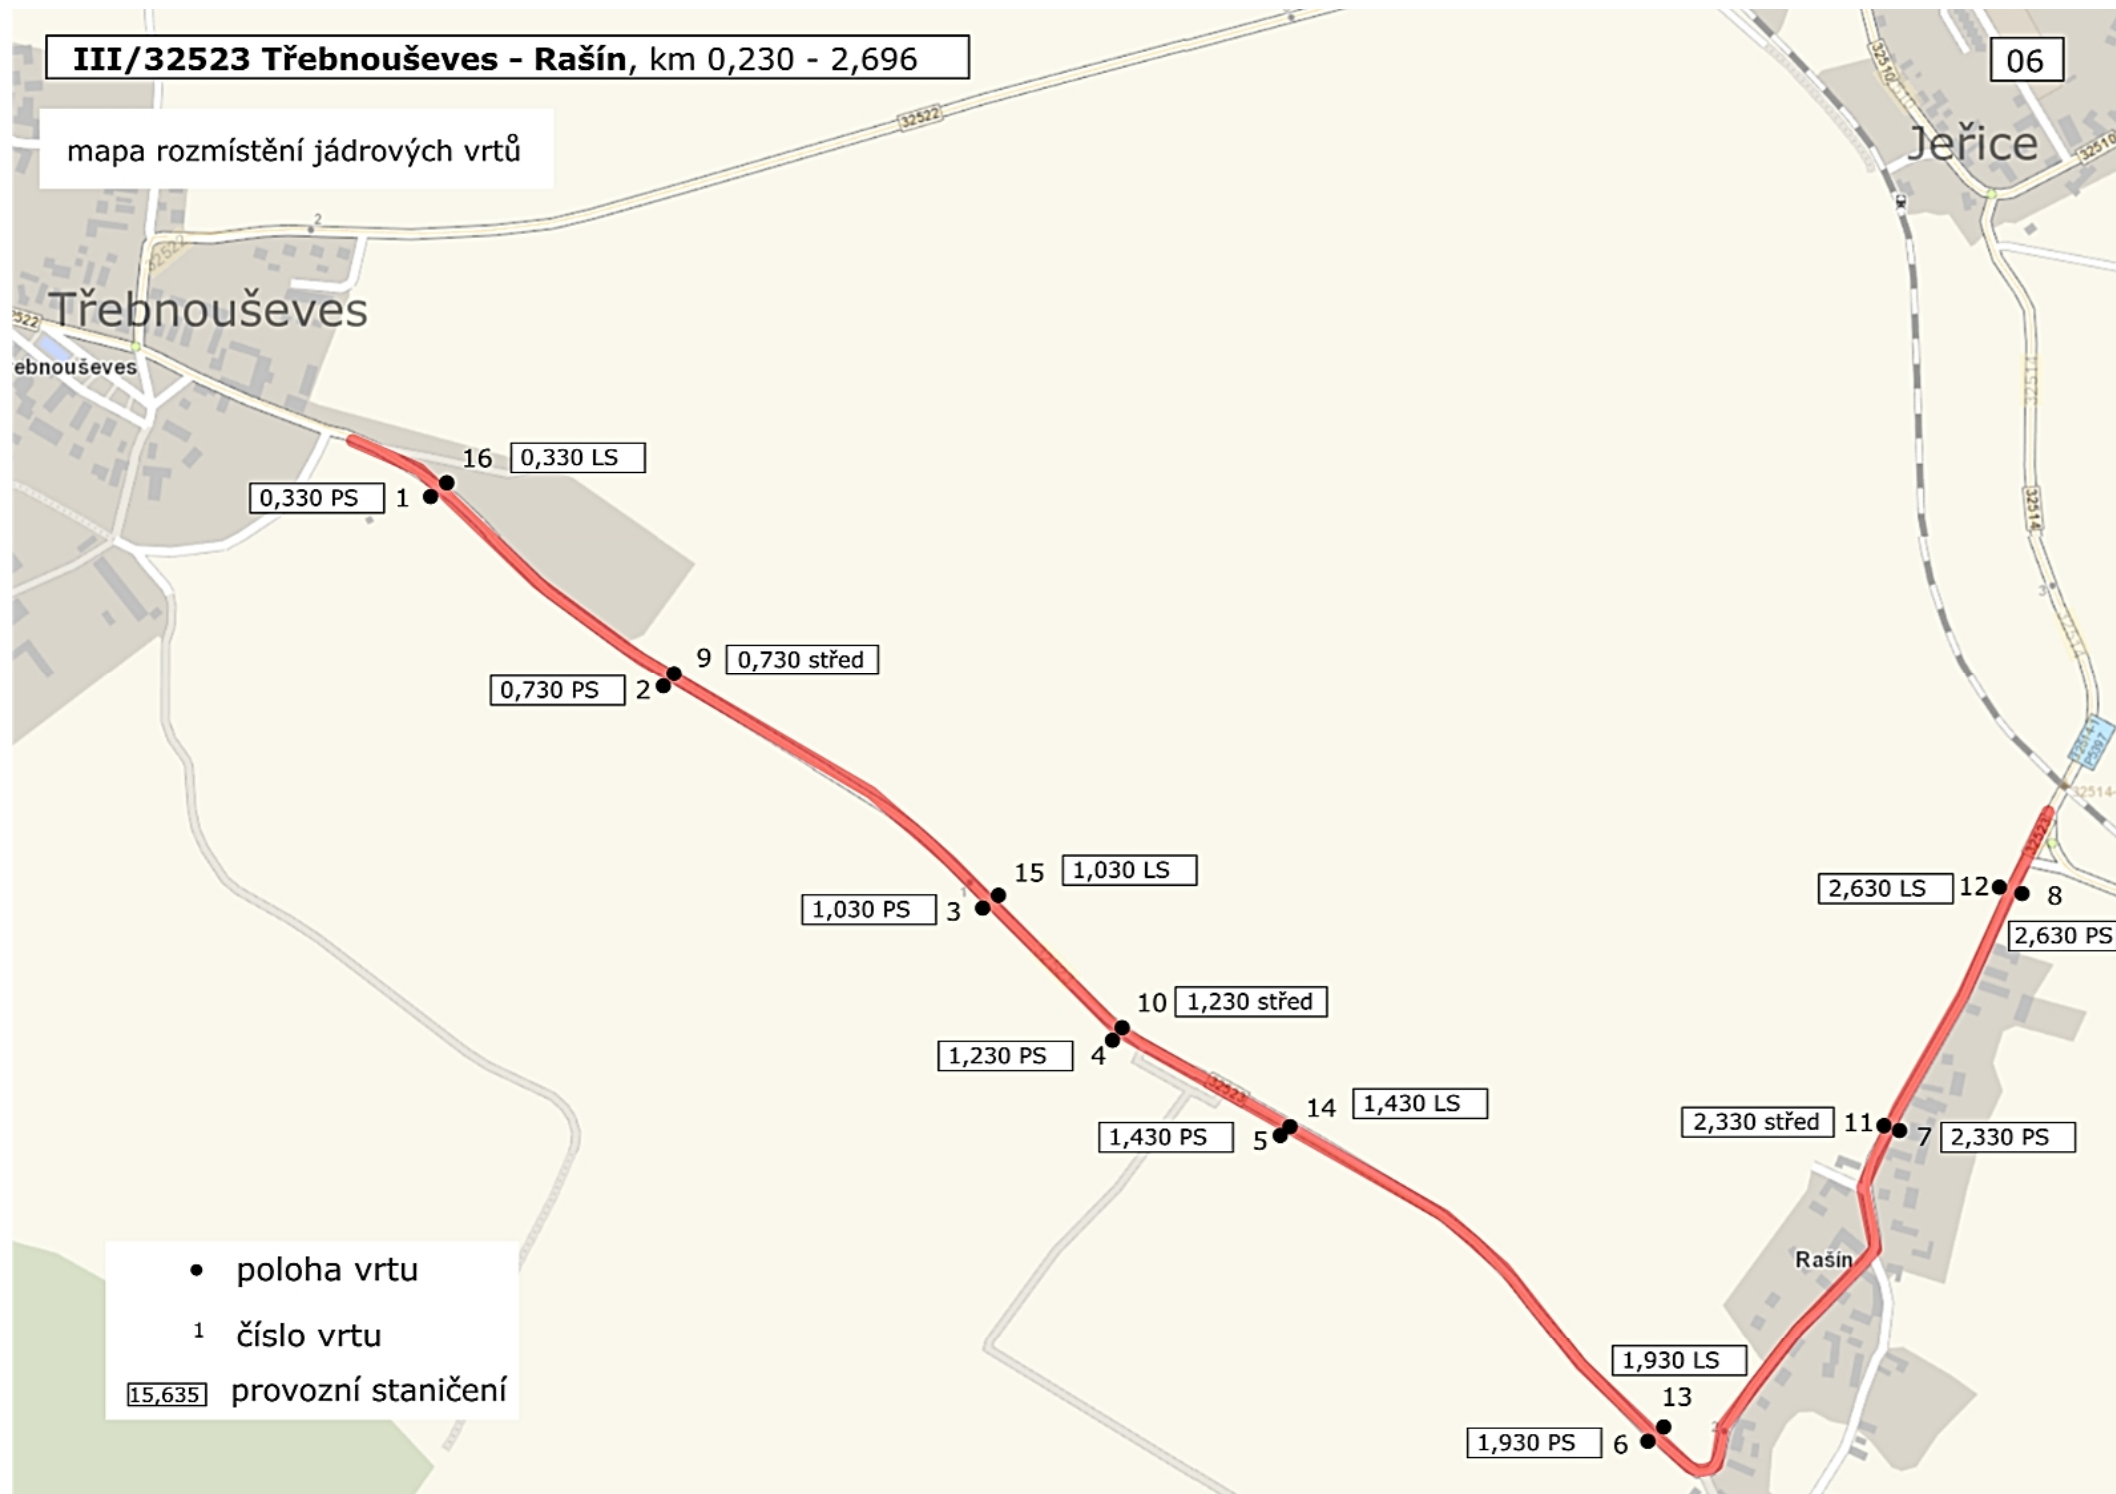
mapa rozmístění jádrových vrtů

Jádrové vývrty a geotechnické sondy byly provedeny vždy 1 ks/km uprostřed komunikace a 4 ks/km (vždy 2 na jedné straně a 2 na druhé straně vozovky) u okraje krytové vrstvy.
