ZPRÁVA Č.: 0821 V195064

Stanovení obsahu PAU v asfaltových směsích

SILNICE III/2864 A III/2861 TĚŠÍN – RADIM – KŘÍŽOVATKA SE SILNICÍ I/16

FOTODOKUMENTACE JÁDROVÝCH VÝVRTŮ

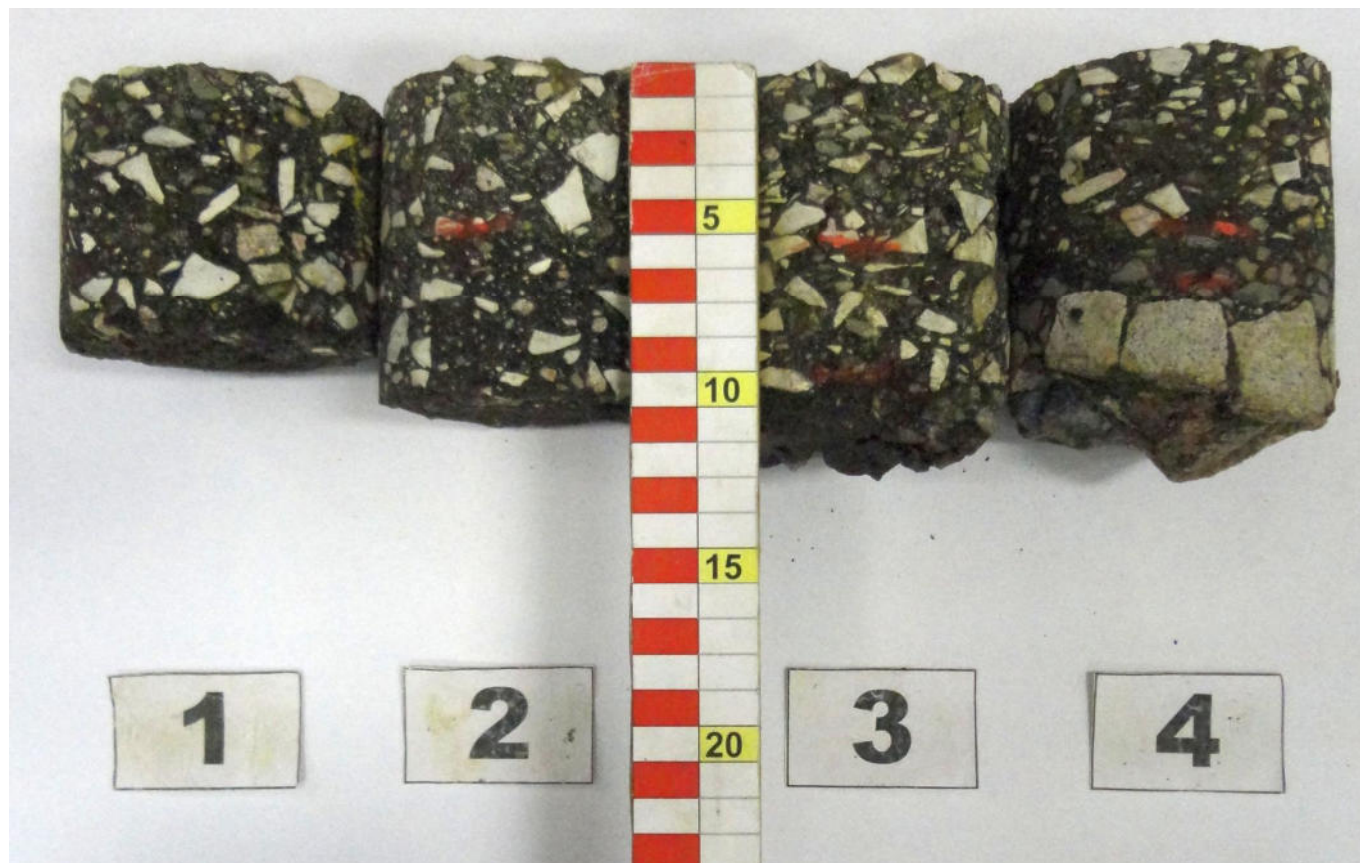
Jádrové vývrty:

JV 19301/1
 km 0,015 / L
 sil. II/2864

JV 19301/2
 km 0,584 / P
 sil. II/2864

JV 19301/3
 km 1,371 / L
 sil. II/2864

JV 19301/4
 km 2,070 / P
 sil. II/2864

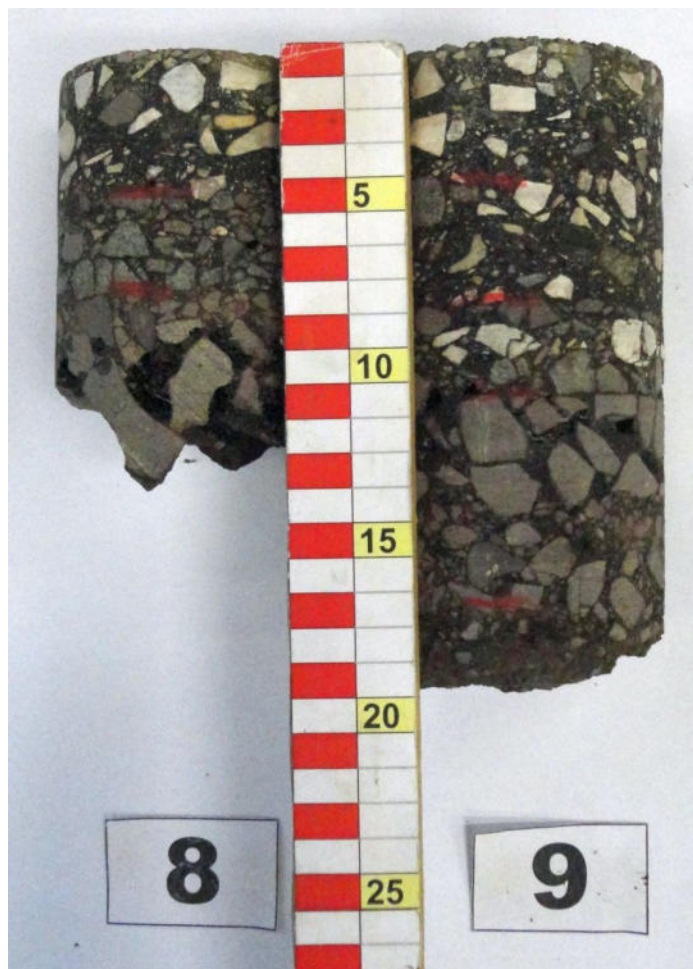
Jádrové vývrt:

JV 19301/8
 km 5,390 / P
 sil. II/2861

JV 19301/9
 km 6,280 / L
 sil. II/2861
