# DIAGNOSTIKA – PRŮZKUM KONSTRUKCE VOZOVKY

„Most ev. č. 30018-7 Staré Buky“  
Zpráva č.: 122/21/CL/HK

Hradec Králové, září 2021

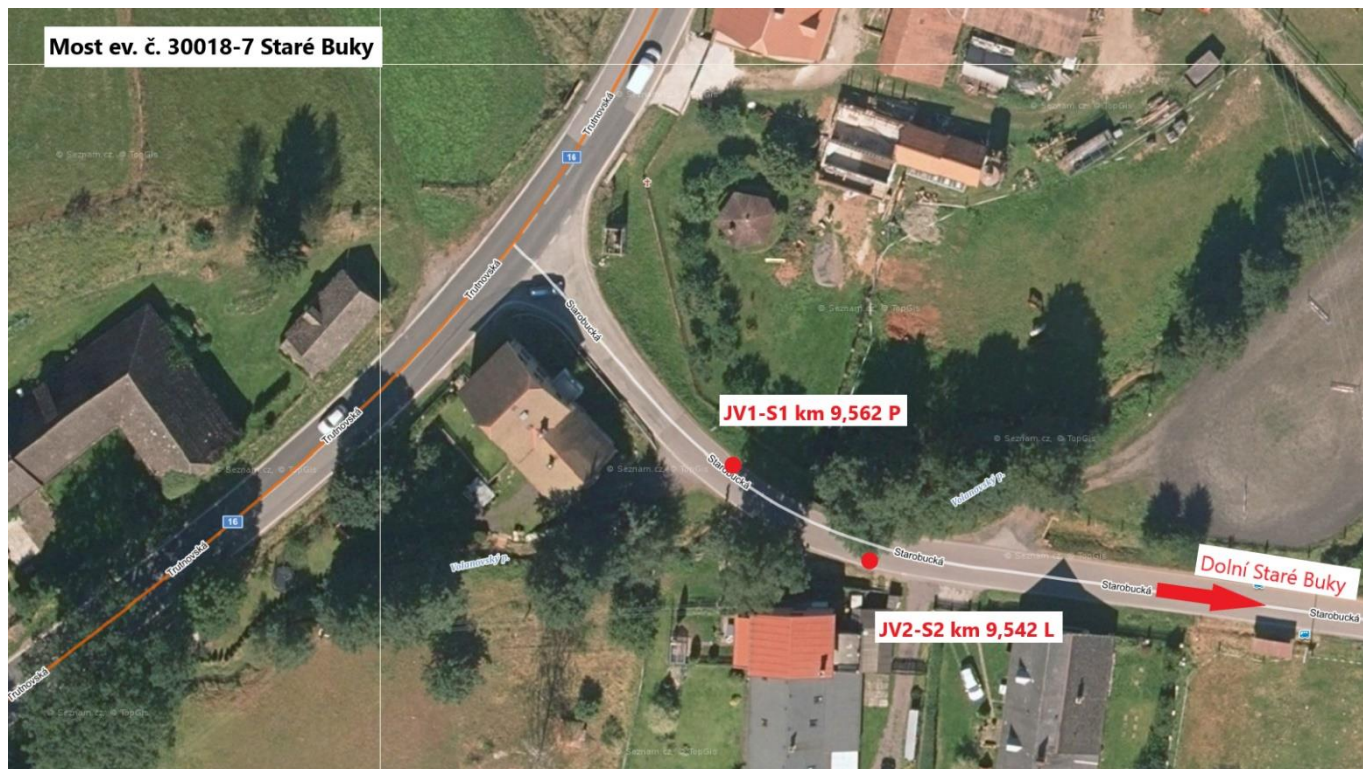
### Situace polohy vývrtů a sond

Ke zjištění mocnosti konstrukčních vrstev byla zvolena dvě místa, která byla vybrána dle místních možností na obou předpolích mostu. Práce byly provedeny na komunikaci III/30018. Přesná lokalizace realizovaných sond je označena v situaci. Ke zjištění obsahu PAU v asfaltových směsích byl použit JV2.

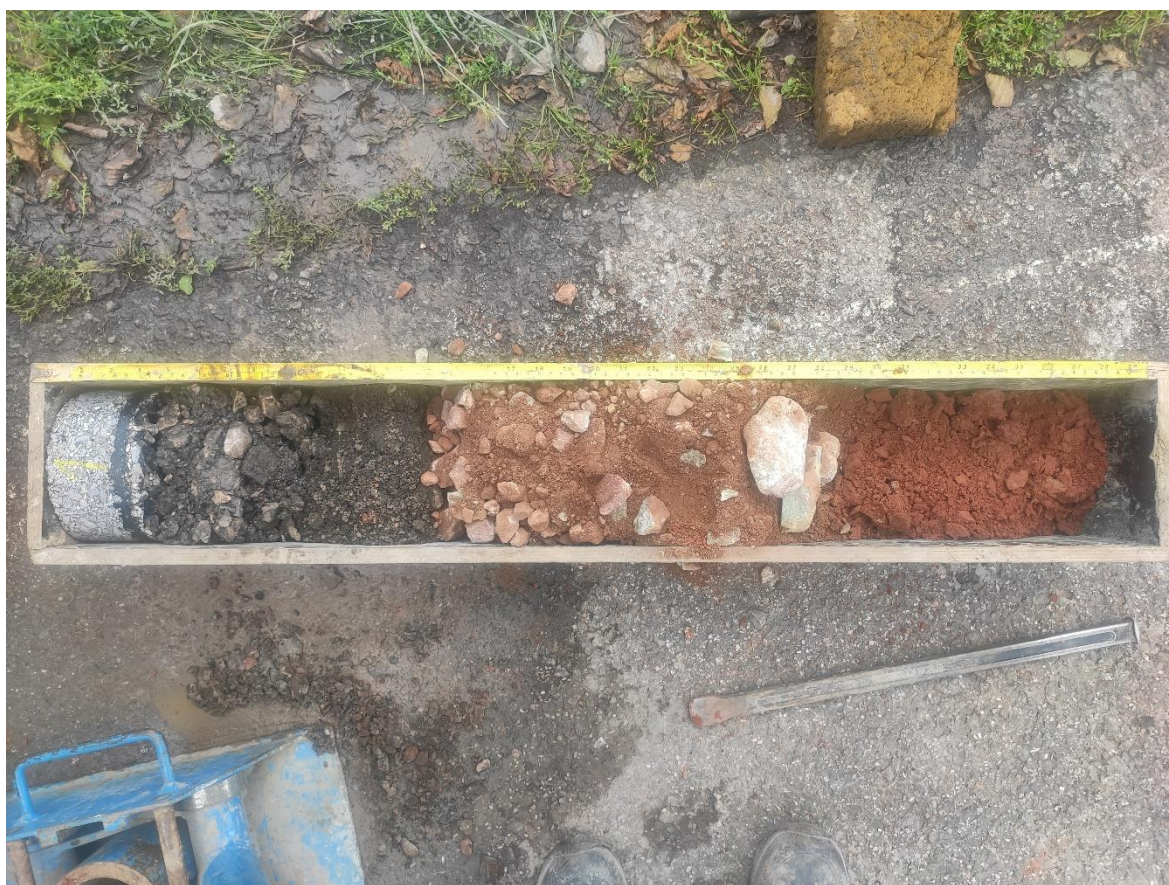
Označení vzorku	Konstrukce vozovky - původní vozovka			Poznámka
S1	1	85	Asfaltové souvrství	
	2	115	RS CA	
	3	130	Štěrkopísek	
	4	390	ŠD frakce 0/63	
	5	280	Hlinito-písčitá zemina	
Celkem	1000 mm

Sonda	Staničení (provozní)	Asf. souvrství	ŠD 0/32	RS CA	ŠP	ŠD 0/63	Hlinito písčité zemní	Poznámka
S1	9,562	0-85		85-200	200-330	330-720	720-1000	pravá strana; 0,6 m od kraje
S2	9,542	0-80	80-500				500-1000	levá strana; 0,5 m od kraje

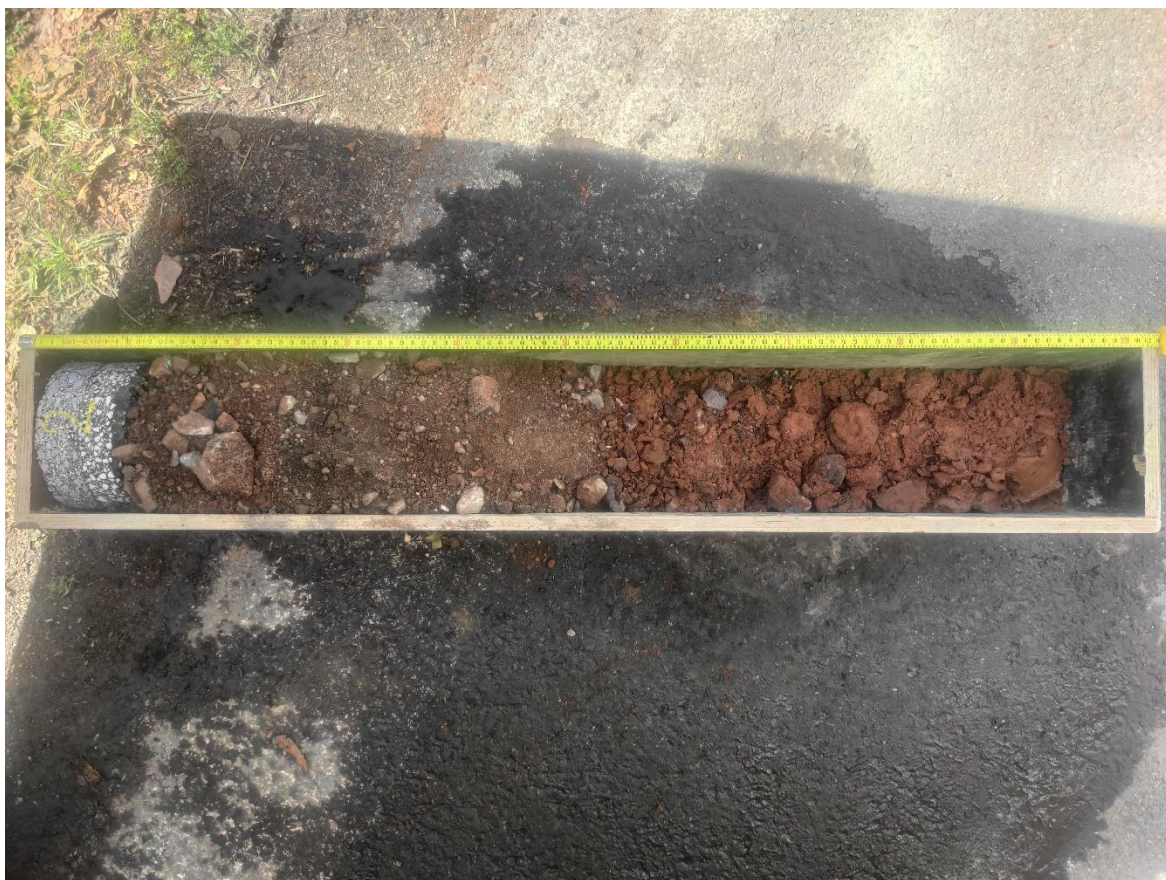
Označení vzorku	Konstrukce vozovky - původní vozovka			Poznámka
S2	1	80	Asfaltové souvrství	
	2	420	ŠD frakce 0/32 mm	
	3	500	Hlinito-písčitá zemina	
<b>Celkem</b>	1000 mm

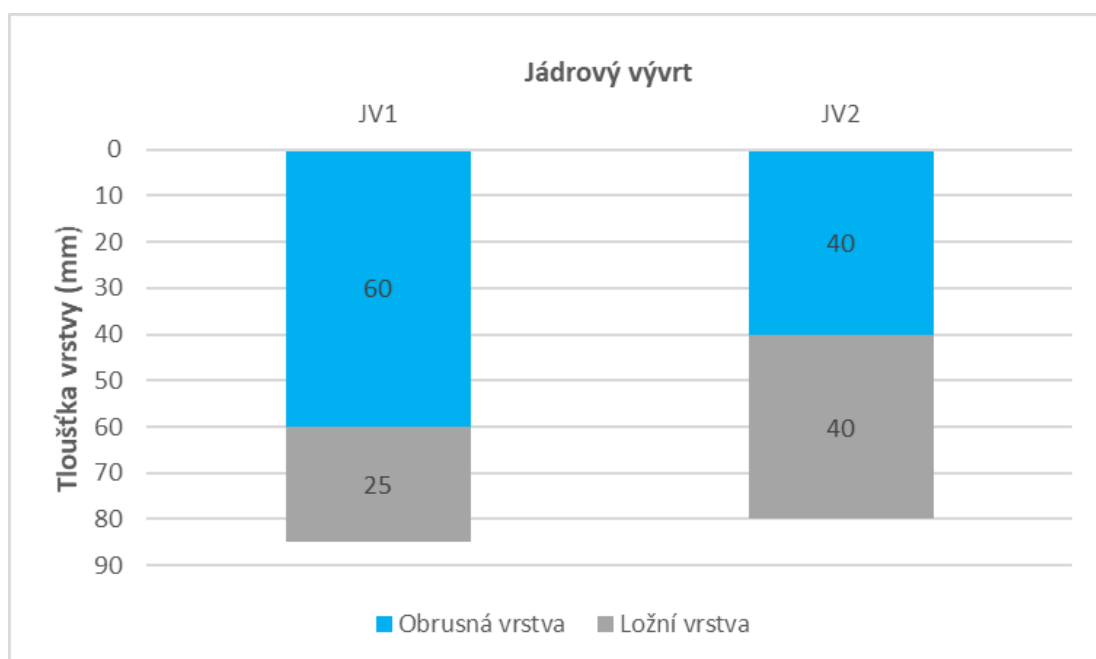
Jádrový vývrt	Staničení (provozní)	Obrusná vrstva	Ložní vrstva	Celkem mm	Poznámka
JV1	9,562	60	25	85	pravá strana; 0,6 m od kraje
JV2	9,542	40	40	80	levá strana; 0,5 m od kraje

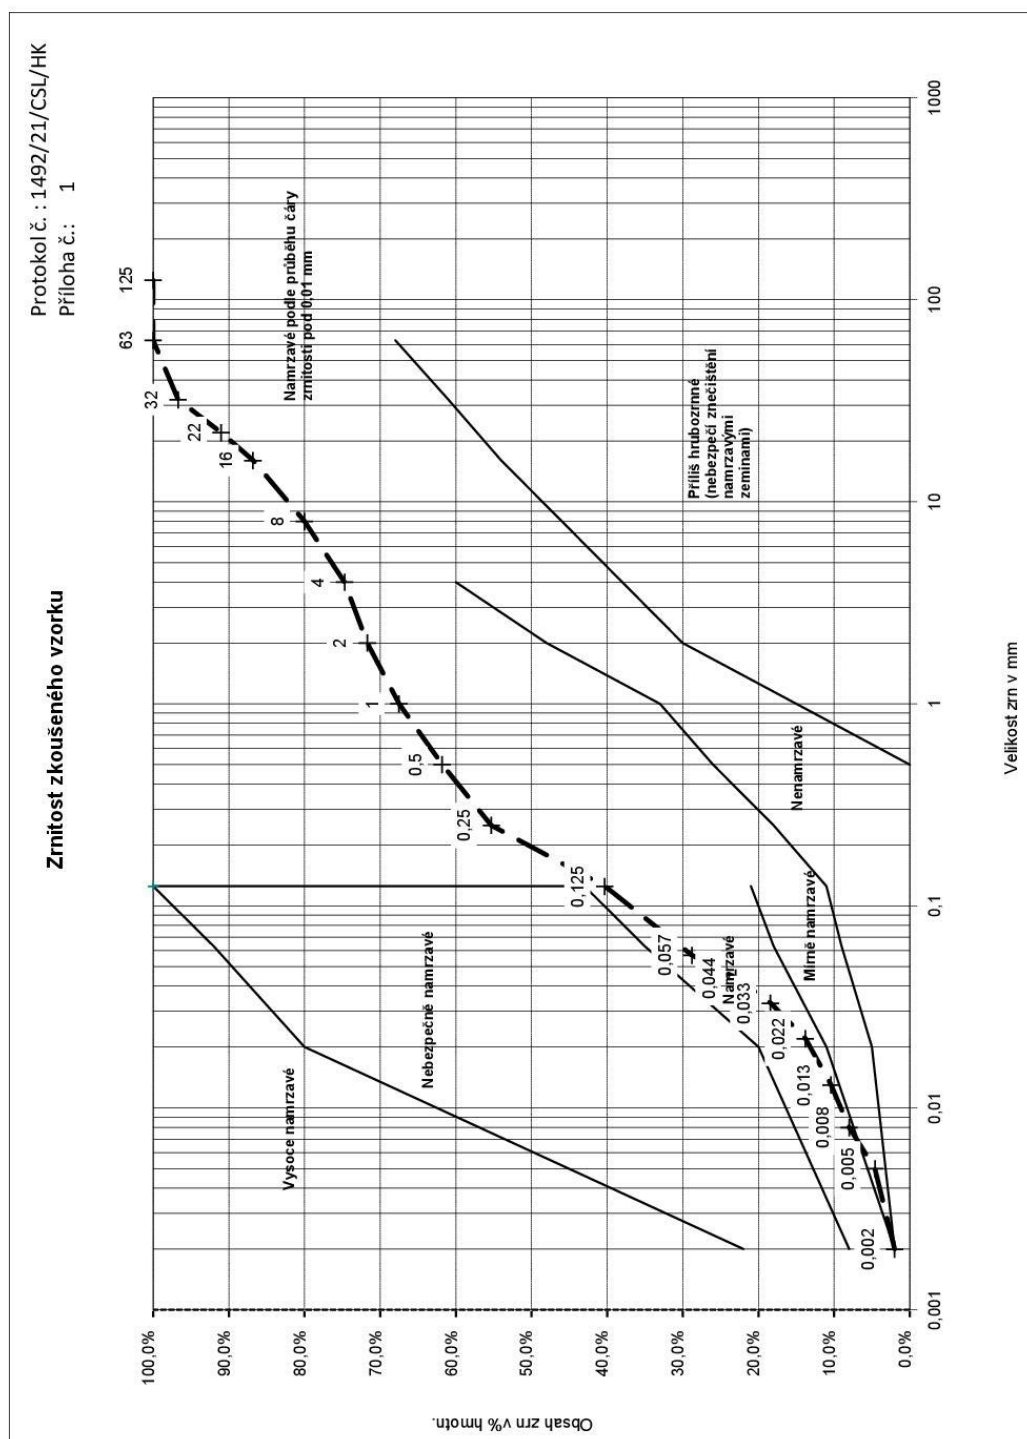
Laboratorní číslo vzorku	3057/21
křivka zrnitosti – propady v % hm.	příloha č.1
mez plasticity $w_p$ v % hm.	19,6
mez tekutosti $w_L$ v % hm.	21,3
podíl zm nad sítím 0,5 mm v % hm.	38,2

Technický předpis	ČSN 73 6133
Laboratorní číslo vzorku	3057/21
Pojmenování a zařazení zeminy	
c	2,0 %
m	27,5 %
f	29,5 %
s	42,2 %
g	28,3 %
Specifické vlastnosti	$f = 15 \% - 35 \% (s+g+f) ^ \wedge$ pod čarou A
Třída a symbol	S4 SM
Název zeminy	písek hlinitý
Posouzení namrzavosti	mírně namrzavé až namrzavé
Posouzení vhodnosti do násypu	podmínečně vhodná
Posouzení vhodnosti do podloží vozovky	podmínečně vhodná
Vodní režim	difúzní
