**Georadarové měření silnice II/308  
Slatina – hr. okr. Rychnov nad Kněžnou jako  
podklad pro projektovou dokumentaci**

**Zpráva pro  
Údržba silnic Královéhradeckého kraje a.s.  
Kutnohorská 59  
500 04 Hradec Králové**

Říjen 2024

## „Diagnostika pozemních komunikací pomocí Road Doctor Survey Van®“

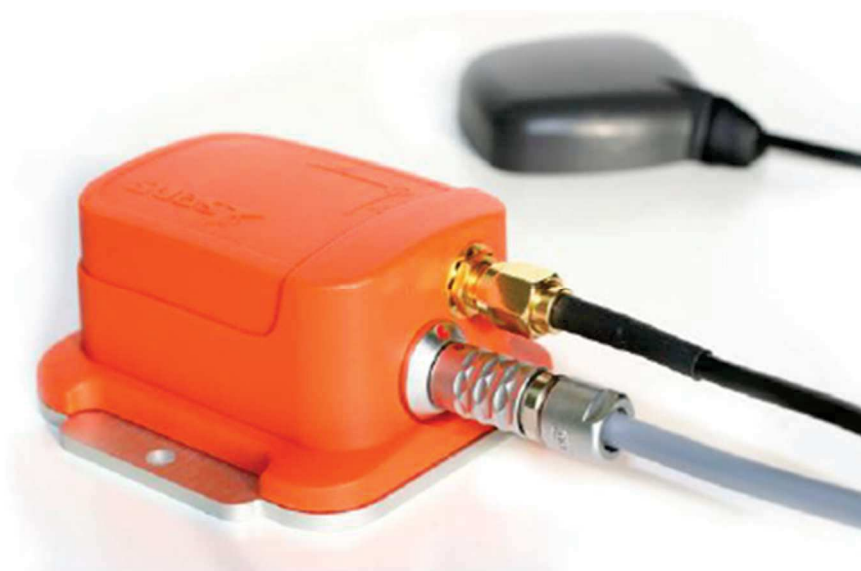
Měření zrychlení se provádí pomocí měřicí jednotky Xsens MTi-G akcelerometru a integrovaného GPS přijímače. Akcelerometr je umístěn na pravé zadní nápravě měřicího vozidla, takže tlumiče nemají žádný vliv na měření zrychlení. Během měření pomocí MTi-G se měří zrychlení při frekvenci 100 Hz (100krát za sekundu). Měření se provádí při konstantní rychlosti jízdy.

Obrázek 2. Xsens MTi-G akcelerometr (oranžový) a GPS-přijímač (černý).

Akcelerometr je zařízení pro měření síly zrychlení (obr. 2). Zrychlení je vyjádřené druhou derivací polohy. V případě, kdy se automobil pohybuje po drsném povrchu, drsnost se projevuje jako zrychlení na automobilové pneumatice. Vyšší amplitudy kratší vlnové délky drsnosti vytváří větší zrychlení, tzn. závažné poruchy povrchu vozovky vytváří velké zrychlení. Při použití spolu s GPS navigačním systémem je možné naměřené zrychlení přesně lokalizovat v datech měřeného povrchu (umístit na měřený povrch). Samotné zrychlení závisí i na rychlosti jízdy, a tudíž je nutné měřit při konstantní rychlosti jízdy po dobu měření daného úseku.

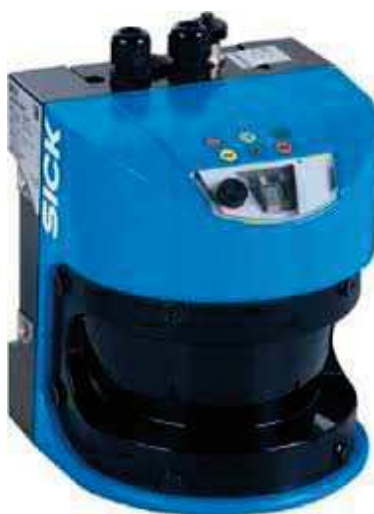
Roadscanners Central Europe s.r.o. používá laserový skener SICK LMS500 laser (obrázek 3). Laserový skener je umístěný v zadní části střechy měřicího vozidla.

Obrázek 3. Laserový skener SICK LMS500

Metoda laserového skenování je založená na měření času laserového paprsku vysílaného skenerem na měřený povrch a odtud nazpět, z něhož je vypočtena vzdálenost. Pokud je znám úhel laserového paprsku, je možné určit tvar příčného řezu vozovky. Pokud je známa poloha vozidla, lze vytvořit zobrazení povrchu vozovky a jejího okolí. Laserový skener taktéž měří intenzitu odrazivosti měřeného povrchu a tím pomáhá při identifikaci různých materiálů a sekcí na vozovce, jelikož intenzita odraženého paprsku je pro různé materiály různá (vodorovné dopravní značení, lokální opravy, starý nebo nový asfaltový povrch).
