DIAGNOSTICKÝ PRŮZKUM VOZOVEK

„III/30812 Rodov - Habřina“

Zpráva č.: 117/24/CL/HK

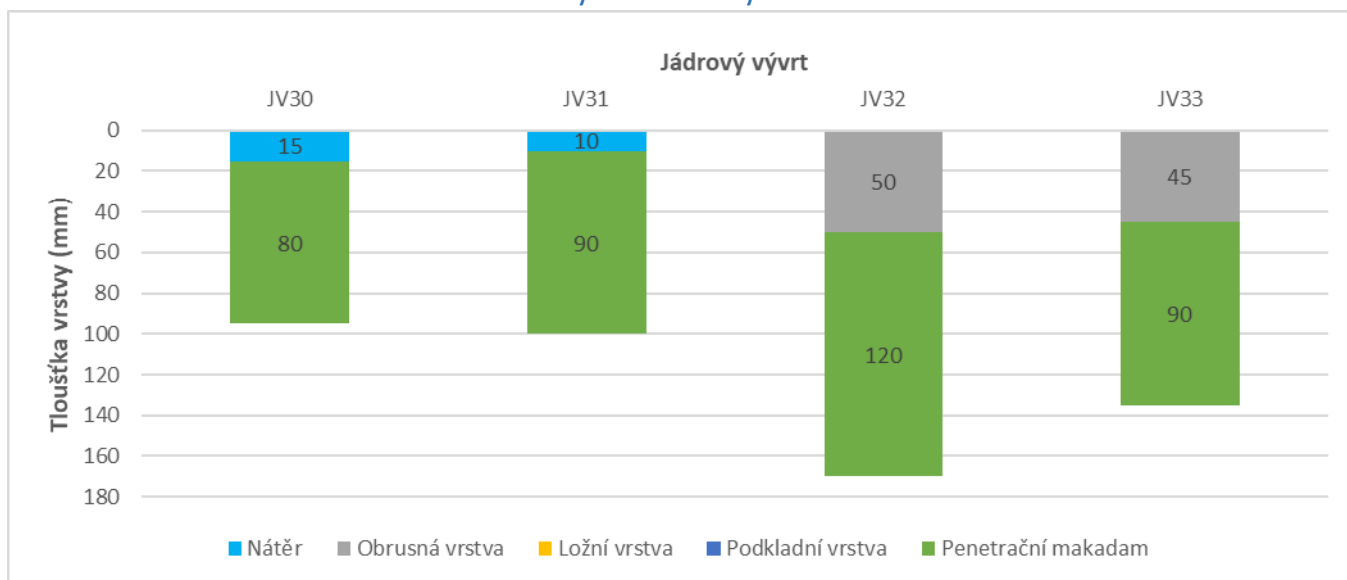
5.2. Grafické znázornění tlouštěk hutněných asfaltových vrstev

Jádrový vývrt	Poloha	Nátěr	Obrusná vrstva	Ložní vrstva	Podkladní vrstva	Penetrační makadam	Celkem mm	Poznámka
JV30	dle situace a gps	15				80	95	pravá strana; 0,7 m od kraje
JV31		10				90	100	levá strana; 0,6 m od kraje
JV32			50			120	170	pravá strana; 0,8 m od kraje
JV33			45			90	135	levá strana; 0,7 m od kraje
