**Bankovní palác Záložního úvěrního ústavu**  
(nyní Galerie moderního umění)  
čp. 139-140 na Velkém náměstí v Hradci Králové

**STAVEBNĚ HISTORICKÝ PRŮZKUM**  
**3. svazek - PASPORT ARCHITEKTONICKÝCH**  
**A DEKORATIVNÍCH PRVKŮ**

**ROKYTNICE V ORLICKÝCH HORÁCH 2011**

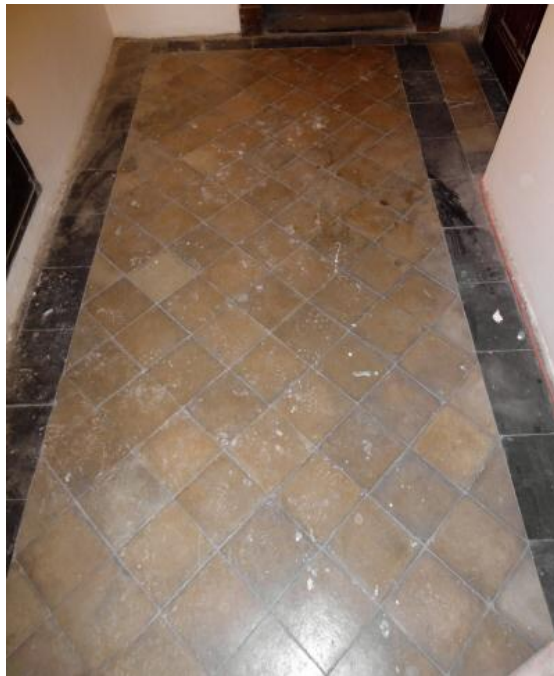
Popis prvku: **Dlažba z diagonálně kladených špinavě bílých, resp. světlešedých čtvercových dlaždic s tmavou, téměř černou bordurou či obrubou z dlaždic obdélných.**

1/c.220      Umístění: 220 Plocha: asi 3 m<sup>2</sup>      Stav: silně narušený, při západní stěně tvoří třetinu šířky cementový potěr

1/c.221      Umístění: 221 Plocha: asi 4 m<sup>2</sup>      Stav: silně narušený, místy nahrazena betonem

1/c.222      Umístění: 222 Plocha: asi 3 m<sup>2</sup>      Stav: silně narušený, dlažba zčásti nahrazena betonem

Náměty na obnovu: Možno (zejm. v neveřejných prostorách) nahradit adekvátní novou dlažbou.

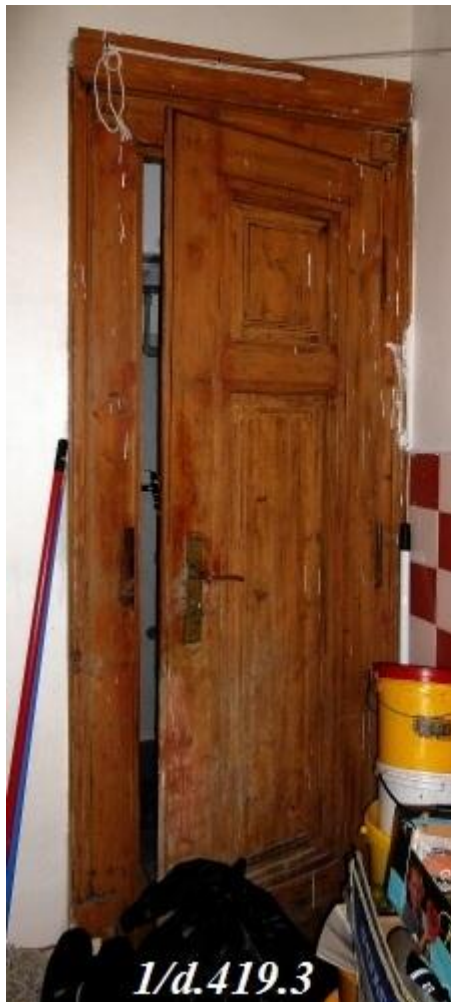
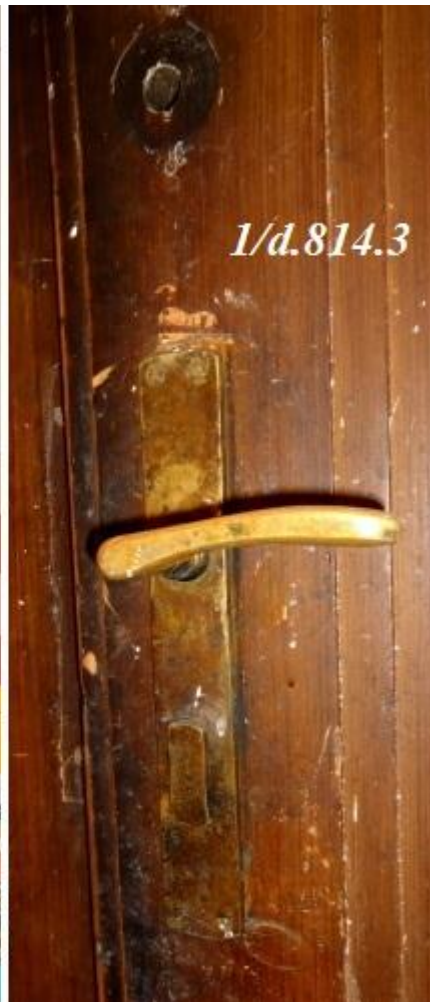
Popis prvku: Dveřní křídlo oboustranně o dvou výplních nad sebou, lemovaných plochým profilem, vrchní mírně ležatá, téměř čtvercová, spodní vysoká, na závěsech půlkulatě zakončených, se secesními klikami a hladkými štítky, nahore a dole segmentově zakončenými; zárubeň je opatřena na vnějším obvodu profilovanou lištou, zpravidla i diamantovými motivy v horních rozích a plochým nástavcem; pokud jde o dveře na WC, byly opatřeny zevnitř zástrčkou, ovládanou drobnou, lehce soustruženou kličkou tvaru T v obdélném tělese, která zevně signalizovala, zda je WC volné či obsazené,

mechanismus je dnes zpravidla nefunkční, zčásti demontovaný. Dveře původně zřejmě měly příjemně hnědý nelesklý nátěr, dnes mají v mnoha případech mladší nátěry v barvě slonové kosti.

Náměty na obnovu: Obnovit v původním nátěru, doplnit chybějící kliky a štítky v původním provedení.

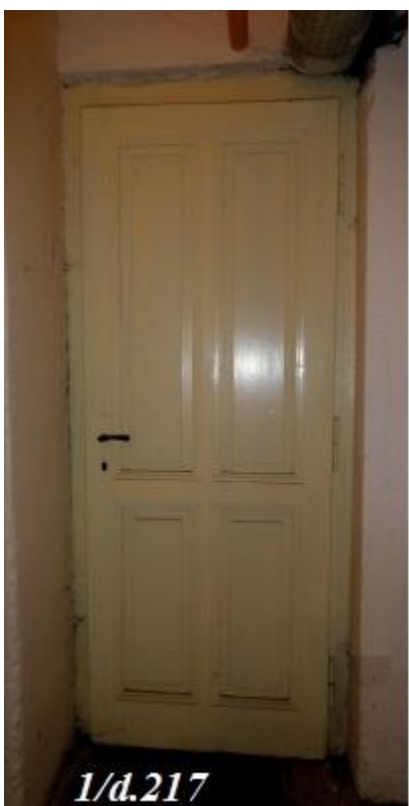
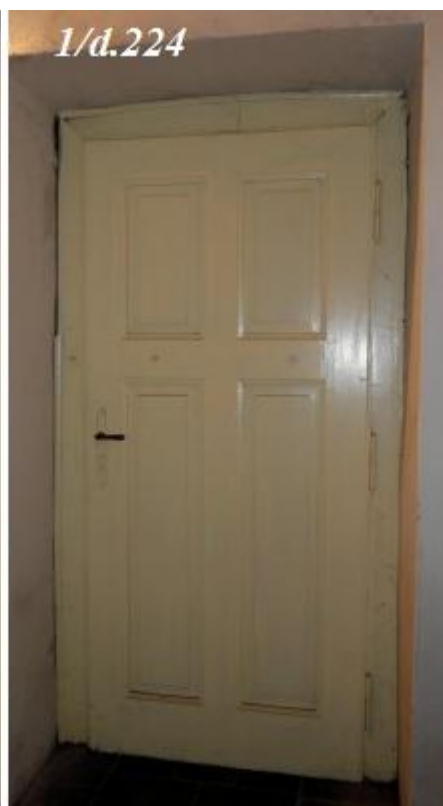
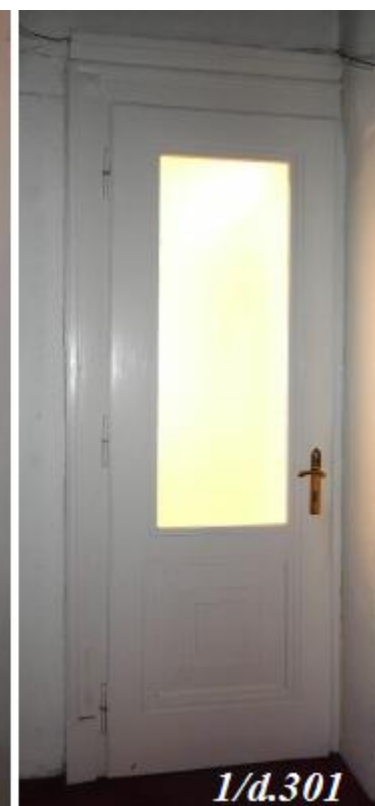
1/d.301    Popis prvku: **Dveřní křídlo cca ze 3/5 prosklené, mléčné sklo není dále dělené, prosklení je lemované dvojitým ústupkem, spodní část člení čtvercová výplň s plochými čtvercovými motivy; původní secesní klika a zdobný štítek; zárubeň je zdobná: na vnějším obvodu má ploše profilovanou plochou lištu, při vnitřním obvodu je plochý pásek, dole sokl a přinejmenším pravý horní kout (levý kout je zakrytý panelem) je vyplněný čtvercovým prvkem s diamantovým motivem, který je uprostřed překrytý dalším čtverečkem; obvyklý plochý nástavec.**

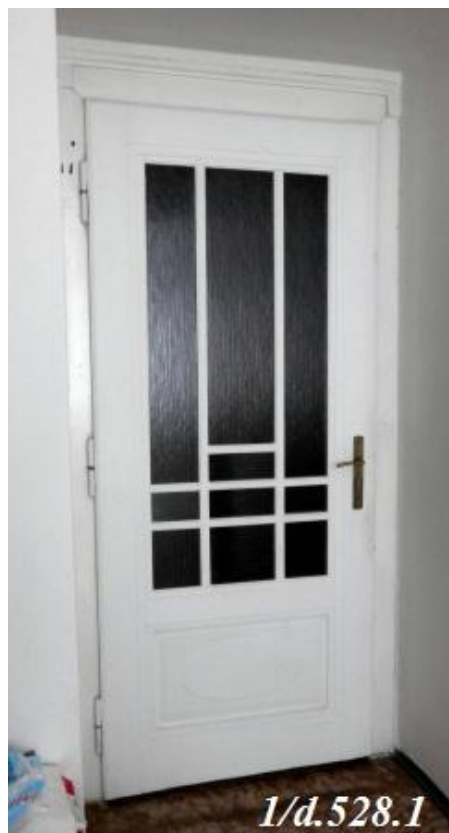
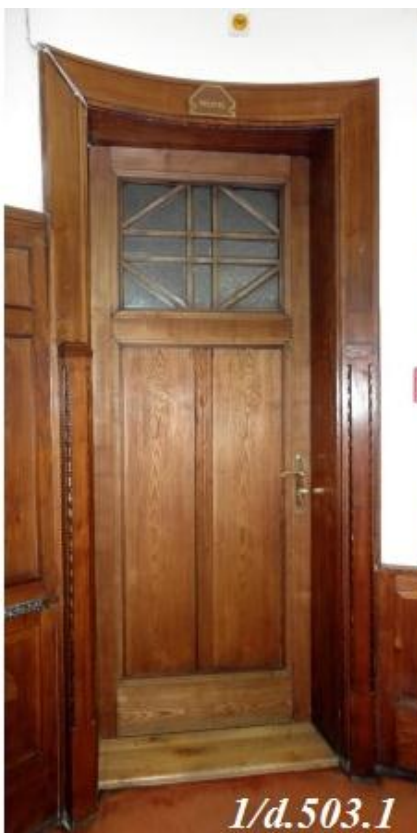
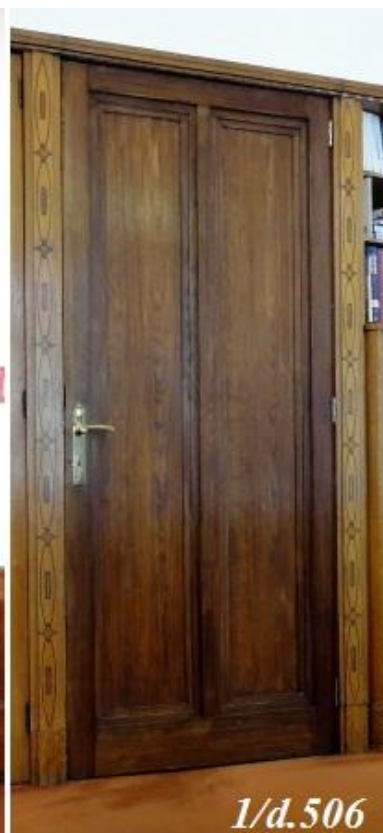
1/d.503.1 a 2 Popis prvku: Dveřní křídlo je ve vrchní čtvrtině prosklené, prosklení je tvořeno soustavou fazetovaných skel obdélného a trojúhelného tvaru, v podstatě vytvářejících kříž, mezi jehož ramena jsou vloženy uhlopříčky; spodní výplň je uprostřed svisle dělená kanelovaným hranolem; kliky a krásné štítky původní, zárubeň v bocích hladká, na čele v horních 2/5 ploše profilovaná, po bocích jsou tu vystupující pásy, na vnějším obvodu dále čtvrtobloun, na vnitřním čtvrtvýžlabek; ke zbývajícím částem čel jsou přiložené polopilíře s nevýraznými hranolovými hlavicemi, které jsou na hranách pravoúhle vybrané a do tohoto vybraní jsou na sebe naskládány drobné balustry jednoduchého konvexkonkávního tvaru. Z , klika se štítkem je tu zachovaná.

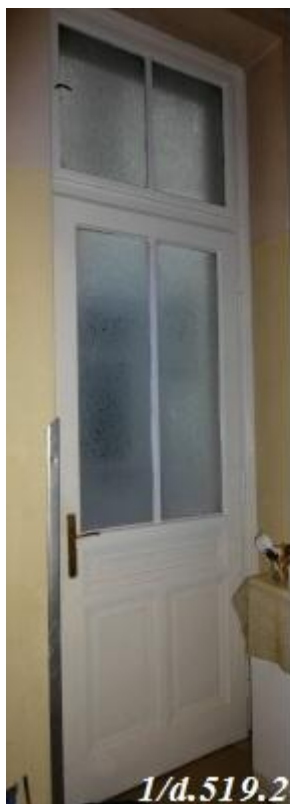
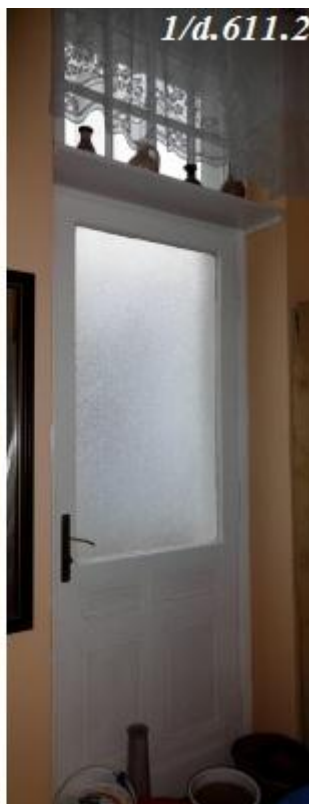
1/d.506 Popis prvku: Dveřní křídlo má z obou stran opět původní secesní kliky na způsob stlačené voluty, se zdobnými štítky, také členění dveří je stejné z obou stran, a sice dvěma výplněmi na celou výšku dveří, které jsou uprostřed oddělené plochým příčníkem;

**zárubněmi jsou pilastry v obkladu stěny - viz 11/d.507.**

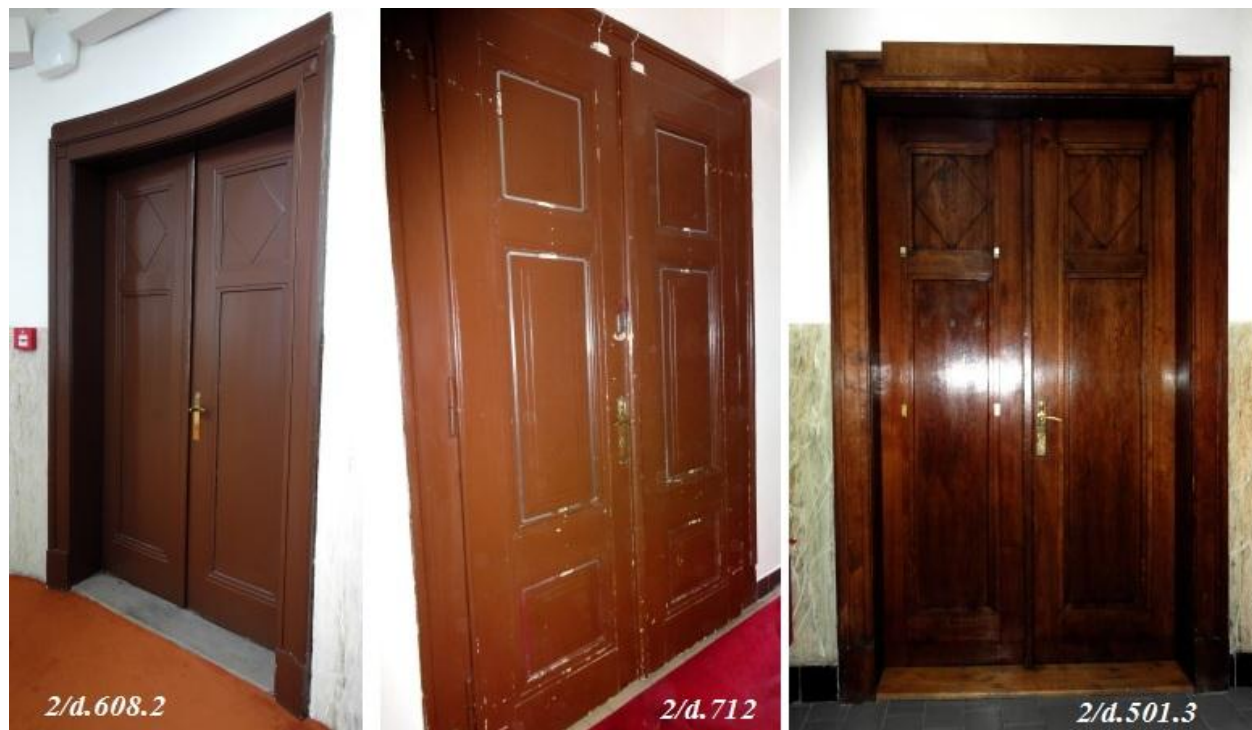
Popis prvku: Křídla mají po dvou výplních, spodní výplně jsou značně vyšší než vrchní, obdélné, spodní pouze v ploše odstupňované, vrchní ve vnitřní ploše mají kosočtverečný, ústupkem vystupující motiv; klapačka na hranách pravouhle vybraná; zpravidla krásný štítek s plastickým prvkem a s klikou s náznakem voluty; zárubeň je podobná jako u jednokřídlových dveří s křížovým motivem, tedy lemovaná ploše profilovanou lištou, s hladkými soklíky, zpravidla i se čtvercovými prvky nahoře a oním plochým nástavcem.

2/d.302	Umístění: 302/302 A	Stav: dobrý
2/d.307 B	Umístění: 307 B/323	Stav: dobrý jen zčásti, výplně jsou ze západní strany souvisle zabedněné, takže křídla jsou nyní hladká.
2/d.312	Umístění: 312/323	Stav: nelze v úplnosti studovat, jsou obložené ze severní strany polstrováním.
2/d.414.1	Umístění: 414/418	Stav: silně narušený, členění křídel bylo při opravě bohužel zarovnáno dohladka, na zárubni, i když je také nově oplená, se profilaci podařilo naštěstí zachovat; klika a zámek z bílého kovu.
2/d.414.2	Umístění: 414/419	Stav: narušený, poškozená klapačka, novější klika.
2/d.420	Umístění: 420/421	Stav: narušený, v jižním lici je už zárubeň na čele hladká (prostší secesní štítky bez ornamentálních motivů).
2/d.423	Umístění: 422/423	Stav: těžce narušený: křídla chybějí a otvor je shora zmenšen novodobým zabedněním.
2/d.513	Umístění: 513/514	Stav: ne zcela jasný, převážně zastavěny nábytkem

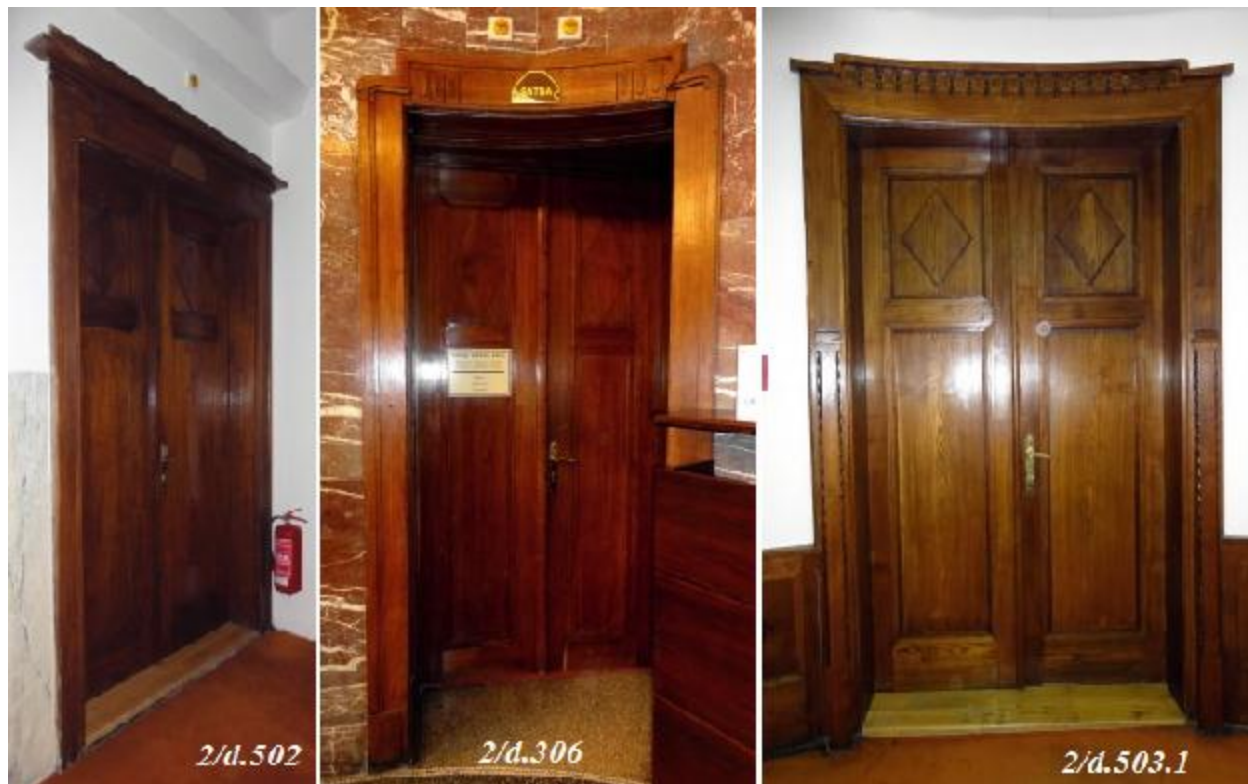
2/d.502 Popis prvku: Dveře mají křídla jako výše popsaná (viz 2/d.302), zárubeň je však výrazně zdobenější: ze strany chodby kromě obvyklých čtvercových motivů v horních rozích je ve střední části překladu vložené široké hladké pole, výše pak je římsa ve střední části velmi výrazná, vlastně desková s čelem pojednaným drobnými vodorovnými vroubkami, nástavec má v horní části také tyto vroubkami a římsa je zespodu podložená profilem málem konvexkonkávně tvarovaným. Z opačné strany jsou boky špalet kolem dveří obloženy dřevem, dále nečleněné, čelo špalet je naopak bohatě řezbářsky zpracované: ve vrchní třetině je členění plošší, jedná se o vrstvený, poměrně nenápadně intarzovaný pás se sférickými kosočtverečnými motivy (liší se pouze o něco tmavším dřevem), který má ploché třetířázkové patky, které nasedají na pozoruhodné přízdní pilířky, jež opět plasticky příliš nevynikají z plochy zárubně, po stranách mají svislé pásy, členěné řadou segmentových obloučků vynikajících do prostoru, a v takto vzniklém rámu je protáhlý vpadlý diamantový motiv, jehož střed tvoří perlovec; má i patku, poměrně plochou, hranolovou.

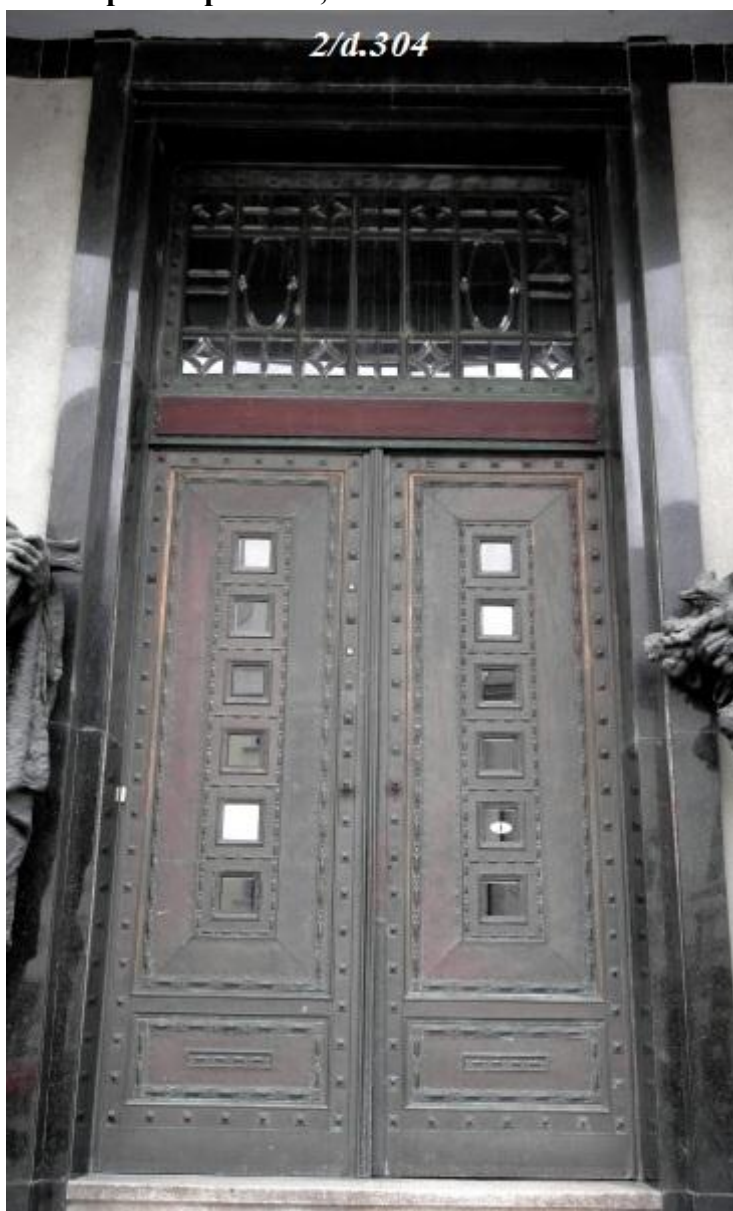
2/d.304 Popis prvku: Dveře pokryté tepanou mědí, opatřené profilovanou klapačkou, obě křídla jsou shodná, o dvou výplních, spodní ležatá, vrchní výrazná vysoká, obě obíhá secesní beschlagwerkový ornament, přetvořený v ozdobný řetěz s oválnými gemami, podloženými krystaly s vykrojenými rohy; ve spodní výplni je pouze úzký ležatý rámec s pásem perlovce, ve vrchní výplni šest čtvercových okének nad sebou, lemovaných šambránami opět s vlnovkou a perlami a perlovcový motiv vytváří i společný rám těchto okének; po obvodu dveří ještě obíhá pás perel na odstupněných čtvercových podložkách. Nadsvětlík má široký, opět mědí pobitý rám s řadou ozdobných hřebů nebo perel na čtvercových podložkách; zasklení je výrazně fazetované, vodorovně dělené na sedm (nejširší je druhý a šestý pás), na výšku potom ve tři části, v horním a spodním páse se střídá sféricky stažený kosočtverec v lichých polích a křížově dělená sudá pole; ve středním páse je první a sedmé pole dělené na tři tabulky, z nichž ovšem střední je nízká, druhé a šesté pole je členěné typicky secesním konvexkonkávním útvarem. Na rubu křídel se uplatňuje přírodní povrch dřeva, nejsou tu kliky, avšak kovová čtverhranná madla, klapačka je konvexkonkávně profilovaná; každé křídlo má dvě výplně, z nichž spodní je velmi nízká, ležatá, avšak plasticky výraznější, vrchní je tedy podstatně vyšší, avšak jen drobně vpadlá, lemovaná ústupky; drobné čtvercové skleněné tabulky jsou lemované poměrně jednoduchými rámy s páskem.

Umístění: 304/f1	Počet kusů: 1	Rozměry: asi 215/500 cm ve světlosti
Stav: dobrý	Foto: celek	Náměty na obnovu: Obnovit v původním nátěru.

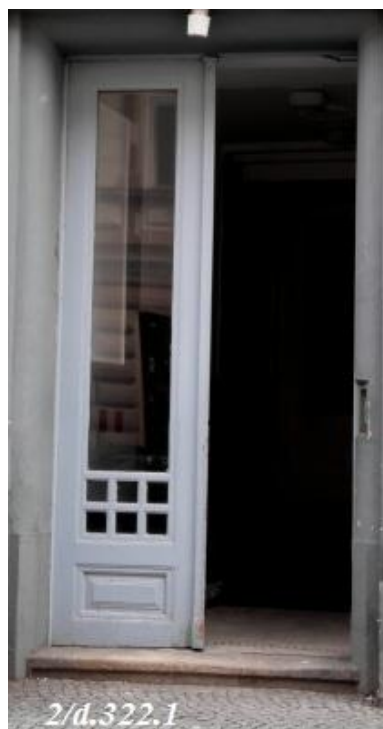
2/d.322.1 Popis prvku: Dveře jsou ze 4/5 prosklené, prosklení vrchní části tvoří vysoká nečleněná tabule, pod ní jsou dva pásy čtvercových tabulek, to všechno je lemováno společným profilem rámu, a dole je neprosklená výplň bohatě vrstvená; klapačka má střední část opět projmutou, má nevýraznou římsovou hlavici a svisle kanelovanou patku; kliky jsou už novodobé, z bílého kovu, na rubu jsou dveře členěné stejně.

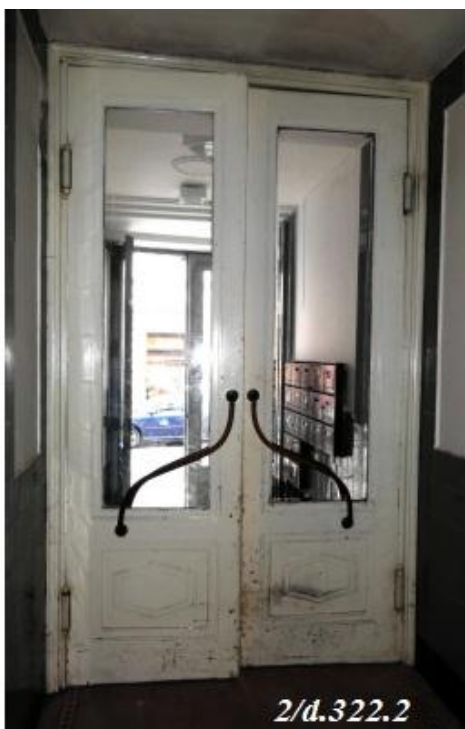
2/d.322.2 Popis prvku: Kyvné dveře jsou téměř ze tří čtvrtin celoplošně prosklené, ploše profilované ústupky; dole je výplň s vloženým šestihranným prvkem; madla mají kruhový průřez a jsou konvexkonkávně tvarované.

Umístění: 322, jižní část	Počet kusů: 1	Rozměry: cca 180/280 cm
Stav: dobrý	Foto: celek	Náměty na obnovu: Obnovit v původním nátěru.

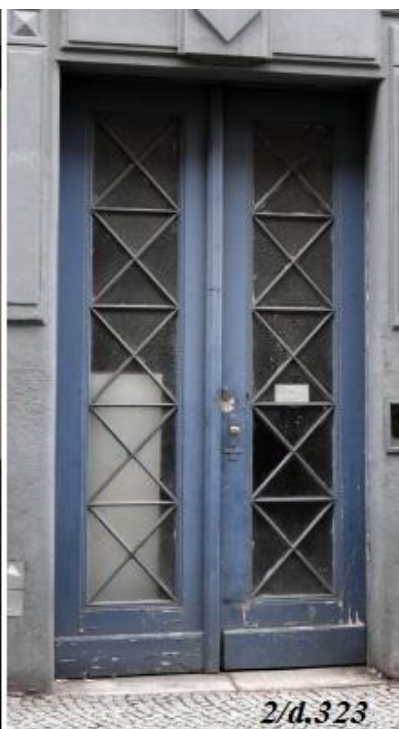
2/d.323 Popis prvku: Rozměrné dveře jsou z velké části prosklené, na lici s hladkými sokly, prosklení je členěno pětici čtverců nad sebou s vyznačenými úhlopříčkami; dělení je provedeno tenkými dřevěnými příčníky, které mají obě hrany výrazně čtvrtkruhově vybrané, původní klika tu chybí, byla zřejmě nahrazena téměř čtvercovým madélkem a přes otvor pro klíč je mladší přepásání; štítek je větších rozměrů, ale koncipovaný stejně jako u typických vnitřních dveří; zevnitř jsou opatřené původní masivní klikou a štítkem, který je odvozený od obvyklých štítků se zdobným prvkem ve vrchní části, ten se však utápí v rozměrném, jinak plochém štítku; klapačka je na čele hladká, hrany profilují čtvrtoblouny mezi drobnými ústupky.

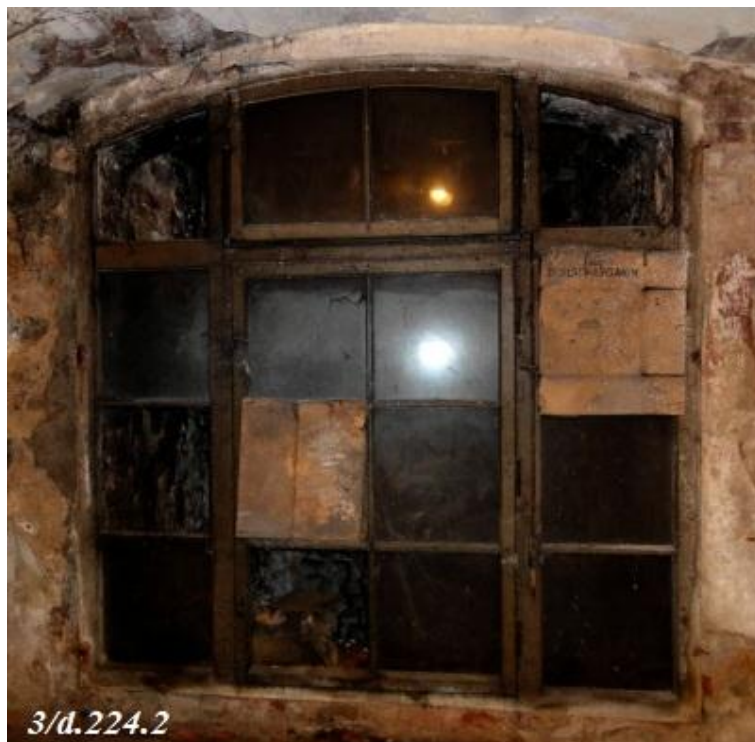
3/d.224.1 až 3 Popis prvku:  
**Prosklená příčka či okno, jehož boční části zřejmě měly plné zasklení, uprostřed jsou nad sebou dvě okna na závěsech půlkruhově zakončených, přidržovaná jednoduchými kovovými kličkami; spodní okno je šestitabulkové, vrchní dvoutabulkové, pouze svisle dělené, boky mají dole po třech tabulkách nad sebou, nahoře je jen jedna tabulka; vodorovný poutec se nachází zhruba ve výši tří čtvrtin; dva svislé poutce jsou umístěny tak, že střední třetina je širší než krajní; dřevěné profily člení po vnějším obvodu čtvrtobloun v odsazeních a po vnitřním obvodě, podél skel, je šikmina s odsazeními;**

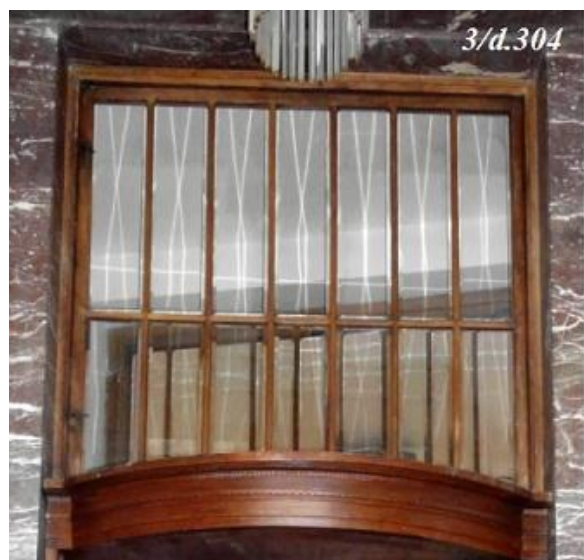
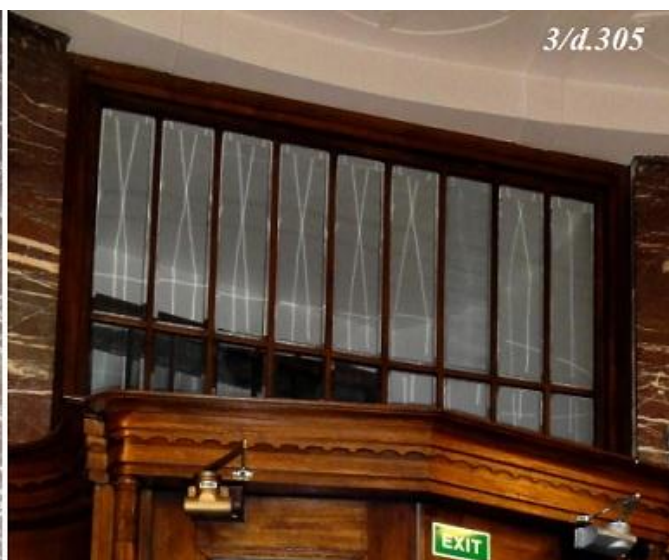
**kličky, jak jsme uvedli, jsou původní, ale téměř nezdobné; široké poutce mají profil pouze po okrajích skel, jinak jsou dále nečleněné.**

Umístění: Počet kusů: 3 Rozměry: cca 200/220 cm Stav: velmi špatný Foto: celek 3/d.224.2  
 Náměty na obnovu: Zachovat a obnovit v původním nátěru alespoň jeden kus.

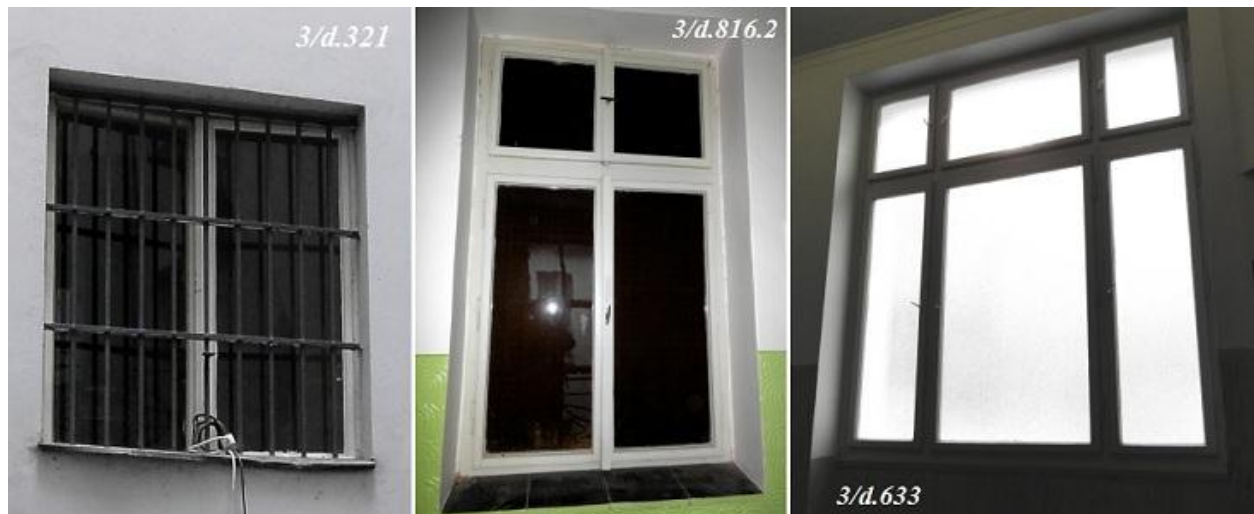
Popis prvku: **Dvoukřídle okno, profil nosných hranolů vůči strukturovanému sklu tvoří dva ústupky s drobným čtvrtvýžlabkem, na vnější hraně je čtvrtobloun mezi dvěma ústupky; původní kliky zřejmě zpravidla měly v čelním pohledu segmentový tvar.**

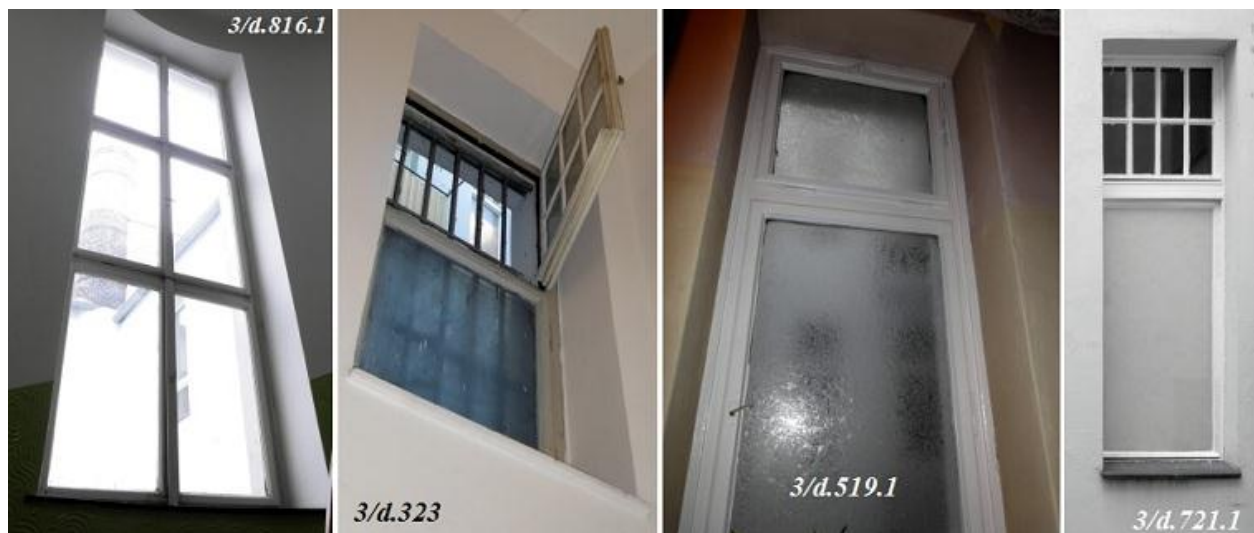
3/d.816.1 Popis prvku: **Vysoké okno o šesti křídlech, jde tedy o tři dvoukřídla okna nad sebou, s kličkami tvaru T; u všech křidel je možno vidět kovové, naprosto nezdobné úhelníky, které jsou zapuštěné do masy rámu a přetřené barvou, takže splývají s okenním rámem; závěsy jsou půlkulatě zakončené, okno je na vnitřní straně lemované lištou na vnitřní hraně zkosenou, s ústupkem.**

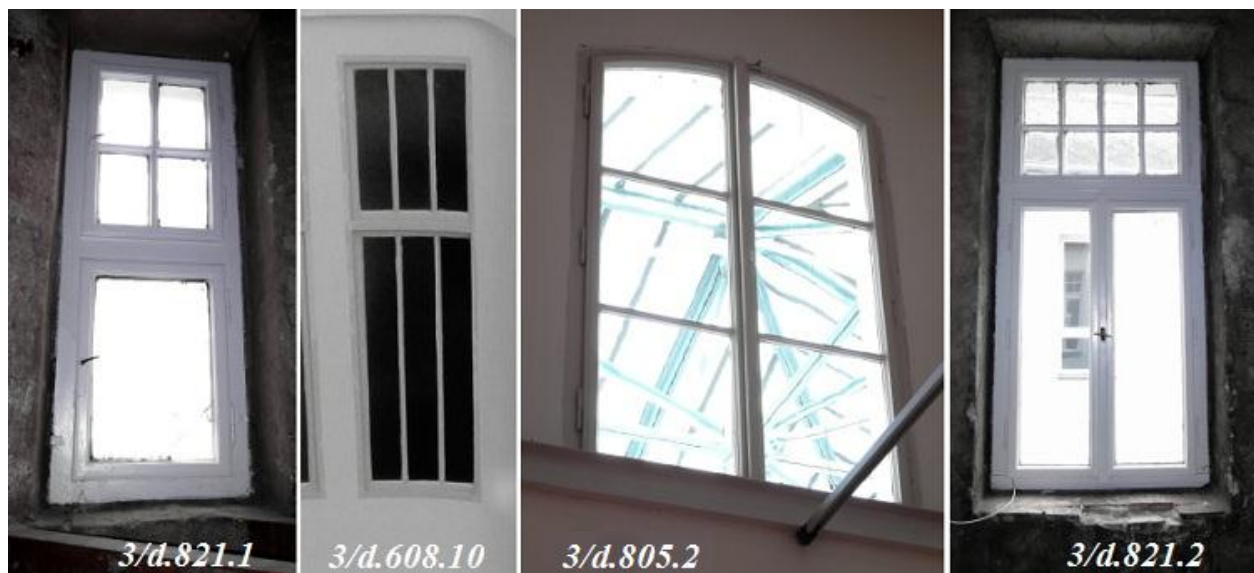
3/d.608.10 a 12 Popis prvku: **Okno, řešené jako 3/d.324, ale obě křídla jsou svislé dělená dvěma tenkými příčkami.**

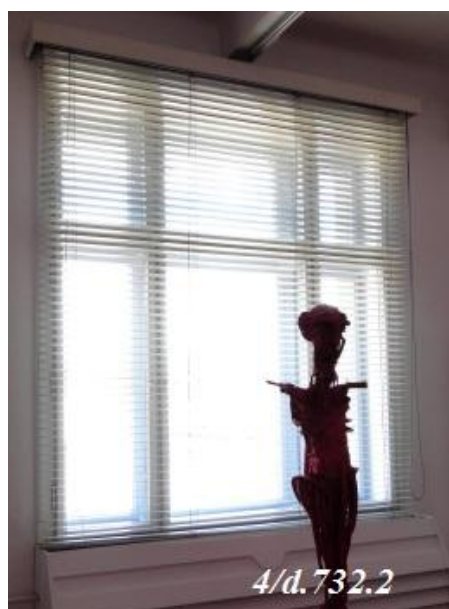
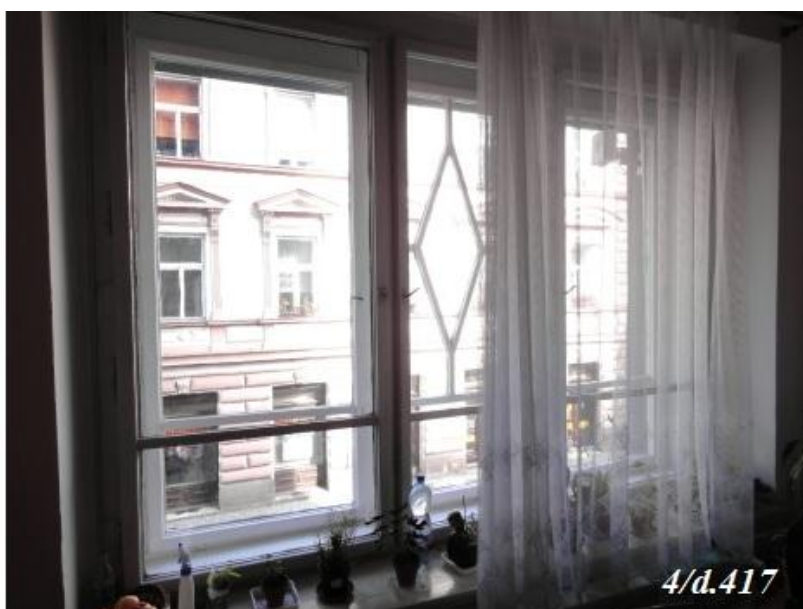
4/d.417 Popis prvku: **Rozměrné trojdílné okno, lehce zdobné, vnější krajní křídla mají tenký příčník nad spodní čtvrtinou, střední, užší část má nad tímto příčníkem ještě kosočtverečnou tabulku se spojkami do boků, takže tu vznikají ještě čtyři doplňkové pětiboké tabule; okno má široký meziokenní prostor, secesní klikky; vnitřní křídla mají pouze vodorovné dělení ve spodní třetině tenčím příčníkem.**

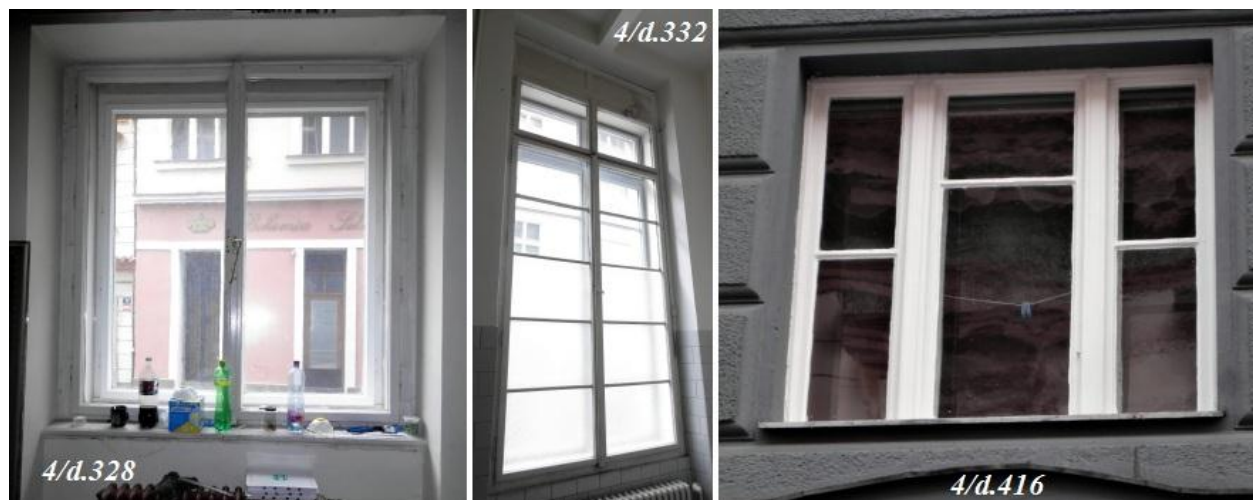
**Popis prvku: Okno taktéž dvoukřídlé, řešené v detailu stejně jako předchozí, se secesními klikami tvaru T (takové piškotovité, z boků zploštělé); uvnitř však jsou špalety obložené dřevem, po bocích výklenků jsou svislé prvky s obdélnými, po obvodu dvakrát ustoupenými rámci; nahoře je truhlík kryjící závěsy záclon, asi mladšího provedení; parapetní výplň je odstraněná, jsou tu novodobé, zbytečně masivní kryty ústředního topení.**

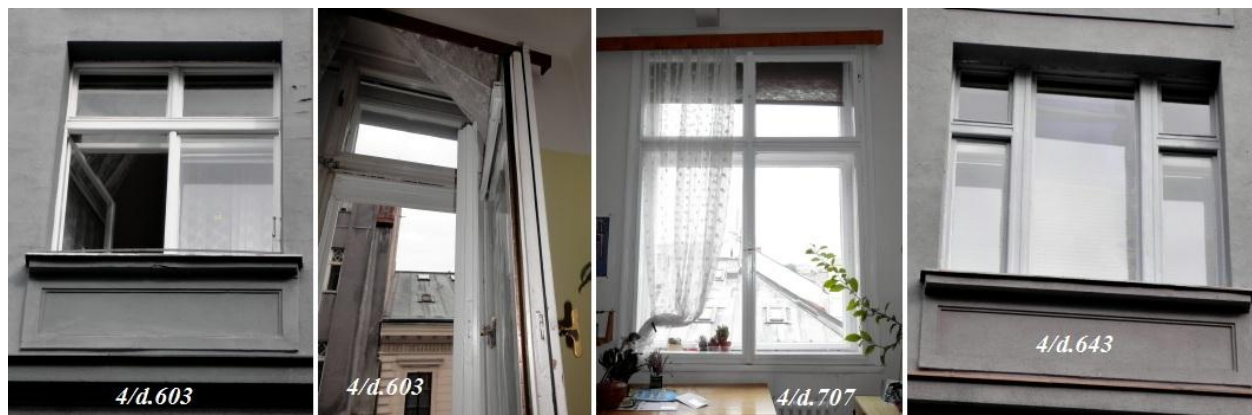
Popis prvku: Okno jako předešlé (4/d.533), ale zevnitř s dochovanými šambránami kolem výklenku i s částí dřevěného obkladu parapetu, obklad je většinou ve střední rozsáhlé části odstraněný, protože je tu topné těleso (kromě 4/d.607, kde je za radiátorem sice převážná část střední části výplně odstraněna, ale zůstal rám s plochým profilem o dvou ústupcích po obvodu); garnýž je už nová, řešení pod ní (velmi plochá římsa, kryjící překlad, zakončená drobně předsazenou lištou) většinou asi zachovaná není.

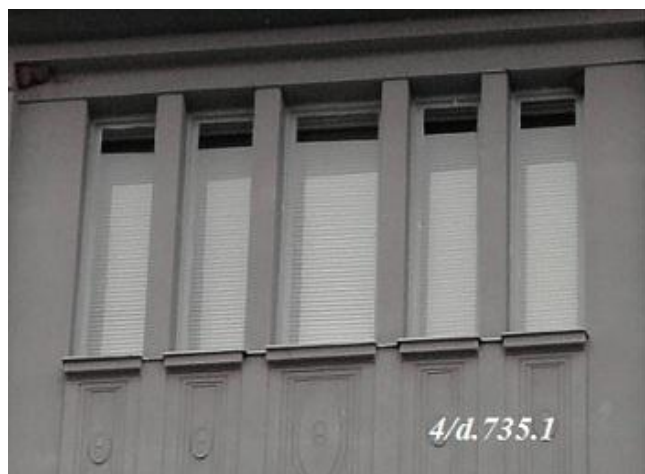
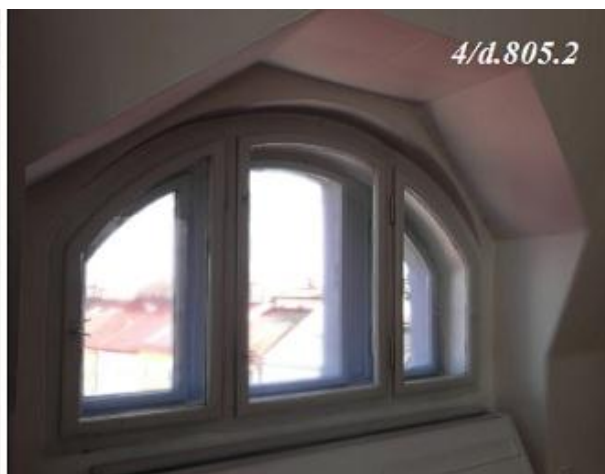
Popis prvku: Typické půdní okno je trojdílné, zevně dělené zděnými pilířky, s vysokým segmentovým záklenkem a typickou profilací; meziokenní prostor je omítaný; závěsy půlkulatě zakončené, secesní kličky tvaru L.

4/d.802.1 až 3	Umístění: 802/f4	
4/d.805.1 a 2	Umístění: 805/f2	
4/d.806	Umístění: 806/f2	
Rozměry: asi 200/130 cm	Počet kusů: 6	Foto: celek 4/d.805.2
Stav: převážně nejasný, většina oken je zabetonována širokým výstavním panelem		
Náměty na obnovu: Obnovit v původním nátěru.

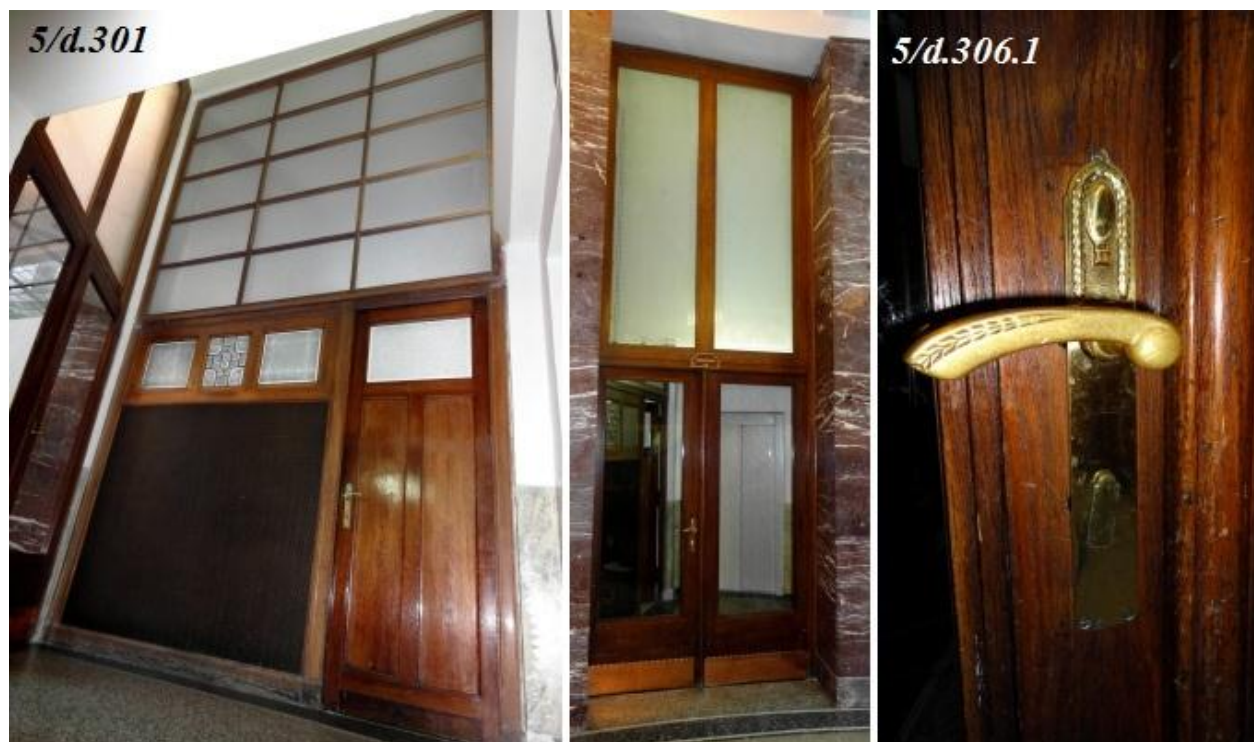
5/d.301 Popis prvku: Příčka je ve spodní části členěná asymetricky, s masivnějšími dřevěnými prvky a s rozsáhlou pevnou částí vlevo, do výše asi 160 cm, zřejmě z patinovaného měděného plechu, s tlačným vzorem ze svislých vlnovek, kolem ní profilovaná lišta ve formě čtvrtvýžlabku; nad ní je pás, rozdělený dvěma svislými příčnicíky do tří polí s fazetovanými skly, krajní skla jsou celoplošná, se strukturovaným rostlinným vzorem, střední část je komplikovanější, s fazetami vůči kovovému dělení, které naznačuje jakýsi kříž se zakulacenými kouty a s vloženou oválnou gemou. V pravé, užší části jsou umístěné dveře s obvyklou zdobnou klikou a zdobným štítkem, o třech polích v uspořádání 1–2: dole jsou dvě převýšené výplně, lemované lehce profilovanou lištou, a nahoře prosklení, ležaté, mírně obdélné, opět lemované tou profilovanou lištou, sklo má hlazenou fazetu a vnitřní plochu strukturovanou (bujným reliéfním jemným větrovím). Ve vrchní části ve výši asi 250 cm je nadsvětlík ze strukturovaného skla v uspořádání 3x5 tabulek, dělených tenkými latěmi, které mají po obvodu ještě přidržovací lišty, které z líce trochu předstupují.

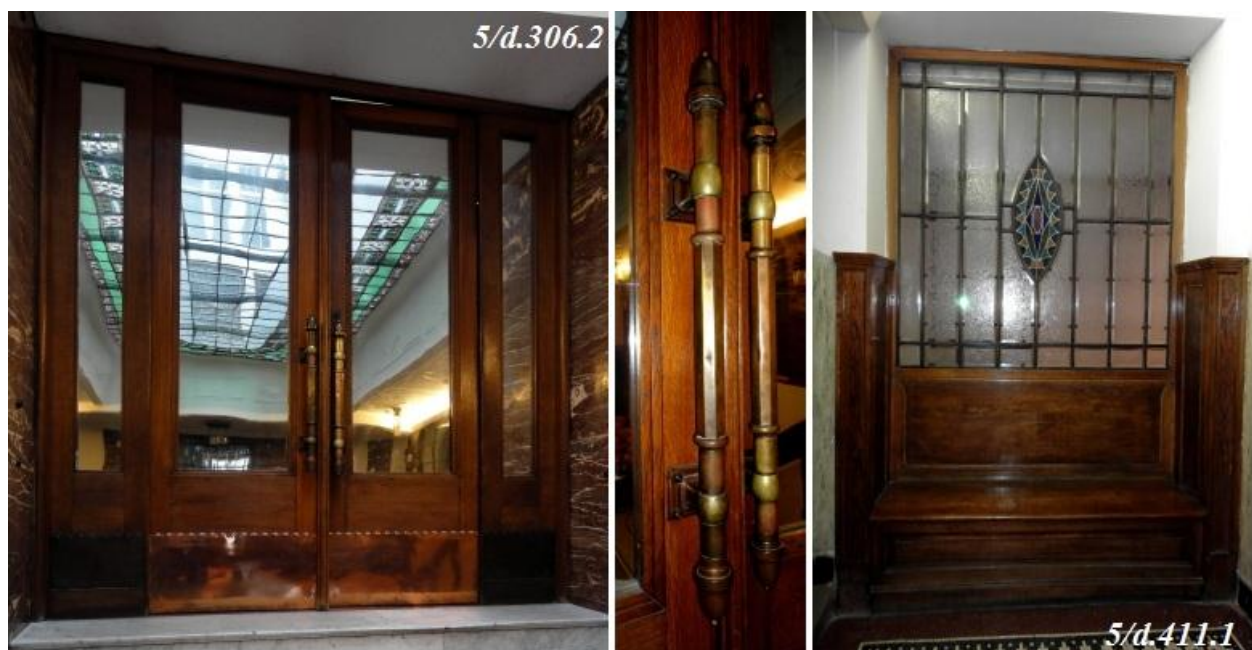
5/d.306.2      Popis prvku: **Dveře nad schodištěm jsou dvoukřídlé, vsazené do prosklené stěny, opět asi do tří čtvrtin prosklené, resp. opatřené místo prosklení zrcadly. Klapačka má v profilu uprostřed široký půloválný motiv a po stranách čela jsou půlkruhové menší profily; zrcadla jsou lemovaná dvojicemi plochých ústupků, ve spodní, dřevěné části výplň už není a je tu opět vysoký obklad z měděného plechu, nahoře ukončený půlkruhovými motivy s vsazenými oválnými plasticky vystupujícími gemami. Madla jsou svislá, bohatě ztvárněná, souměrná podle svislé osy i příčně: nahoře (a souměrně samozřejmě i dole) je**

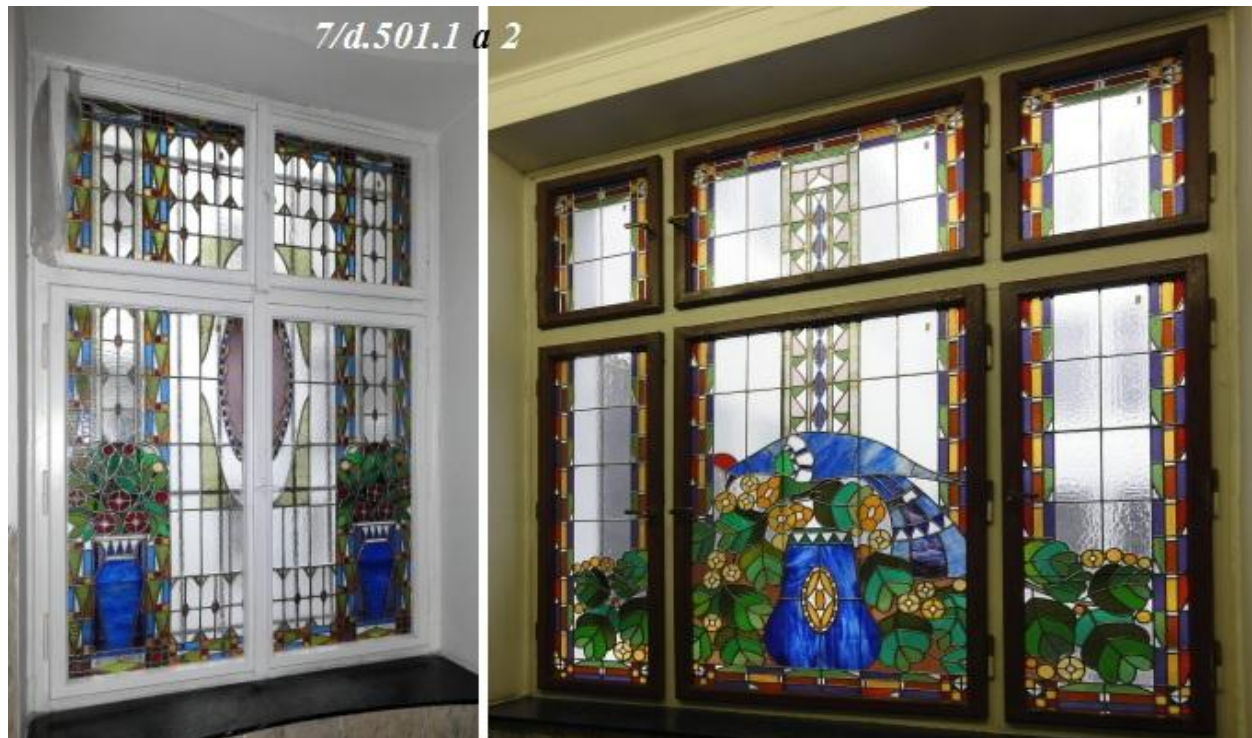
7/d.501.1      Popis prvku: **Jednoduché okno o 2x2 křídlech (spodní vyšší) nad sebou, s drobným členěním na převážně obdélná čírá, avšak strukturovaná sklíčka a barevné doplňky, většinou uspořádané do abstraktních ornamentálních pásů; nejvýraznějším motivem jsou modré vázy s převážně červenými květy v dolních koutech.**

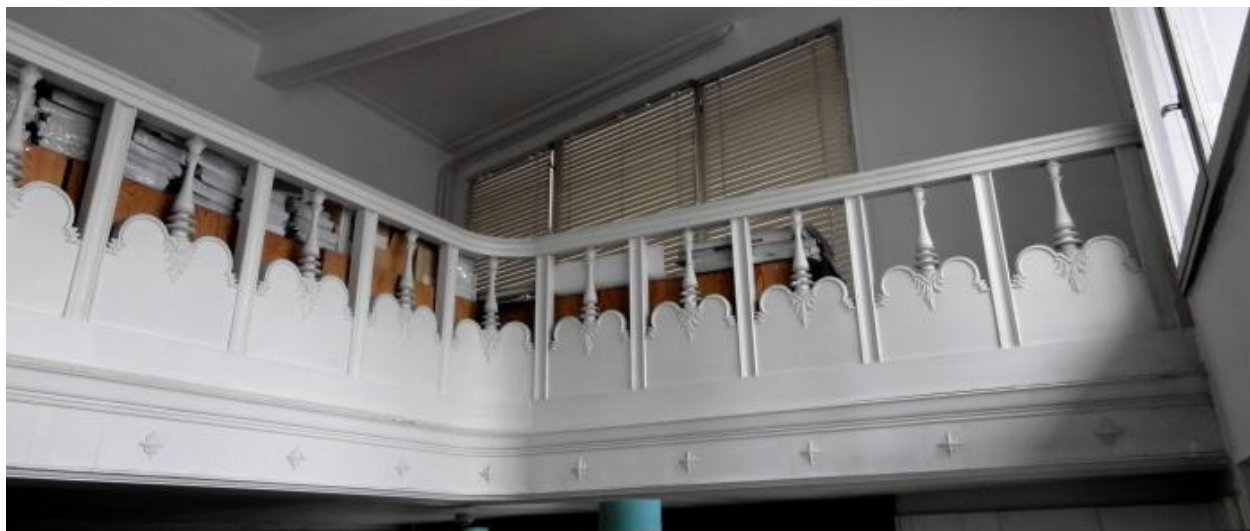
8/d.403      Popis prvku: **Zábradlí má tři přímé úseky, spojené v pravoúhlých zalomeních čtvrtválcovými spojkami. Nahoře má masivní madlo, převážně čtvercového průřezu, jehož svislé boky jsou odstupněné; pod ním jsou pak poměrně hustě rozmístěné sloupky, které oddělují obdélná pole; sloupky jsou na čele půloválně vykrojené, na krajích pak mají drobné oblouky; vzniklá obdélná pole jsou shodná (na přímých úsecích jsou po pěti), po jednom přecházejí i přes čtvrtkruhové kouty (celkem tedy 17 polí zábradlí); jejich spodní část je plná, nahoře zakončená útvarem, který připomíná ženské poprsí; mezi kopečky je vložen rostlinný prvek, nad nímž je nasazená originální kuželka, velmi plasticky konvexkonkávě tvarovaná, s hlavici téměř rostlinnou.**

Umístění: 403	Rozměry:	výška 96 cm, délka přímých úseků asi po 270 cm
Počet kusů: 1	Stav: dobrý	Foto: východní část
Náměty na obnovu:	Obnovit v původním nátěru.

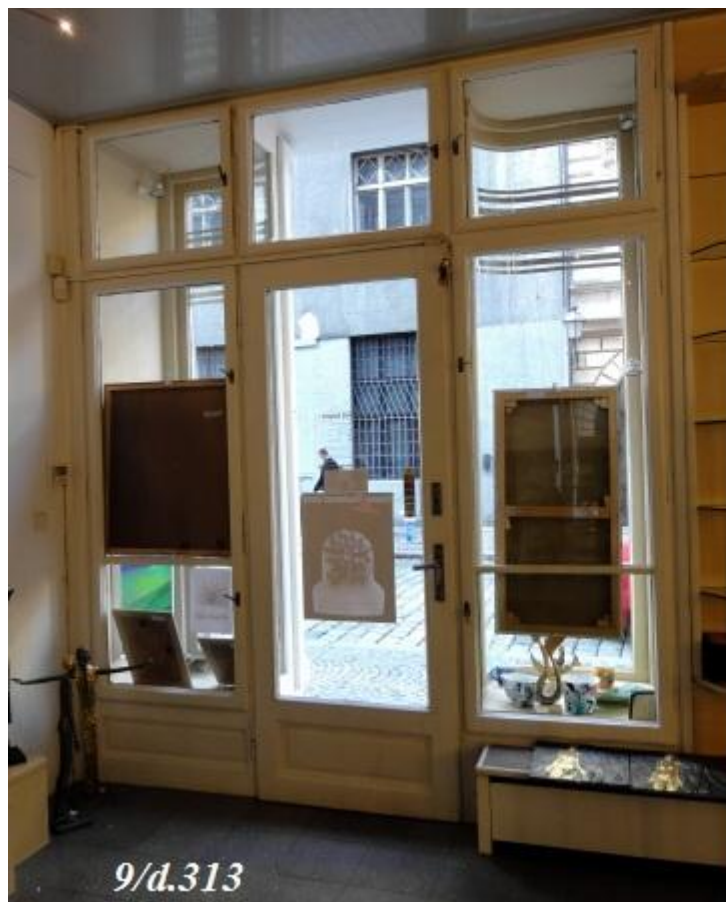
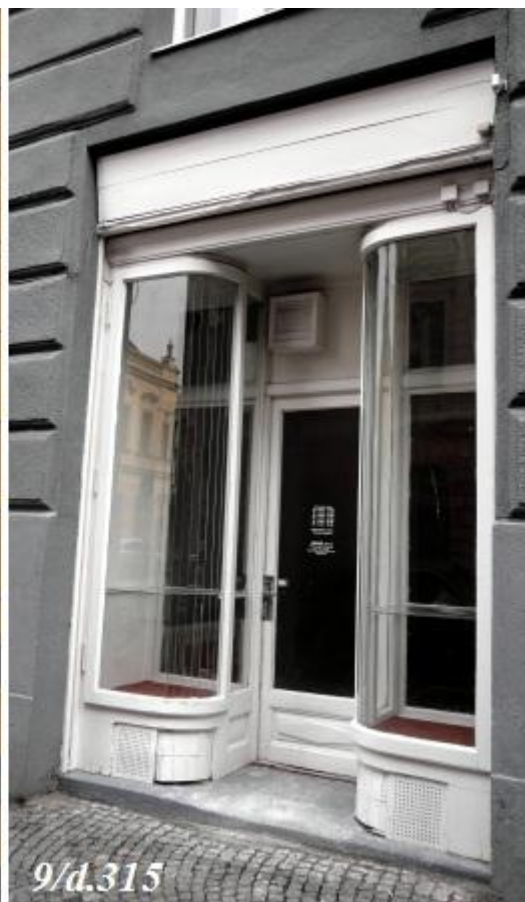
## Prvek: 9/d Výkladec s dveřmi 6 ks

Popis prvku: Trojdílná sestava, ze tří čtvrtin prosklené dveře s celoplošným nadsvětlíkem a dole oboustranně s výplní s vloženým šestibokým prvkem jsou zapuštěné uprostřed, po bocích se k nim pevně zasklené výkladce čtvrtkruhově stáčí, před zapuštěnými dveřmi ještě vybývá úzká kolmá část výkladce na výšku nedělená, s ležatou profilovanou výplní dole; v parapetní části výkladců jsou - i pod čtvrtkruhovou částí - luxfery ve dvou řádkách nad sebou (na čtvrtkruhové části 3x2 luxfery a na zbylé části 7x2); nad celou kompozicí plochý nástavec, který kupodivu není využitý k žádným nápisům a který zřejmě kryje prostor pro svinovací roletu. Uvnitř jsou výkladové skříně otevírací, opatřené rovným sklem, děleným ve spodní třetině užší příčkou, dole je po ležaté obdélné výplni, nahoře celoplošné okno ve výši nadsvětlíku; obvyklé závěsy, půlkulatě zakončené, kliky tvaru L.
