**Bankovní palác Záložního úvěrního ústavu**  
(nyní Galerie moderního umění)  
čp. 139-140 na Velkém náměstí v Hradci Králové

**STAVEBNĚ HISTORICKÝ PRŮZKUM**  
**3. svazek - PASPORT ARCHITEKTONICKÝCH**  
**A DEKORATIVNÍCH PRVKŮ**

**ROKYTNICE V ORLICKÝCH HORÁCH 2011**

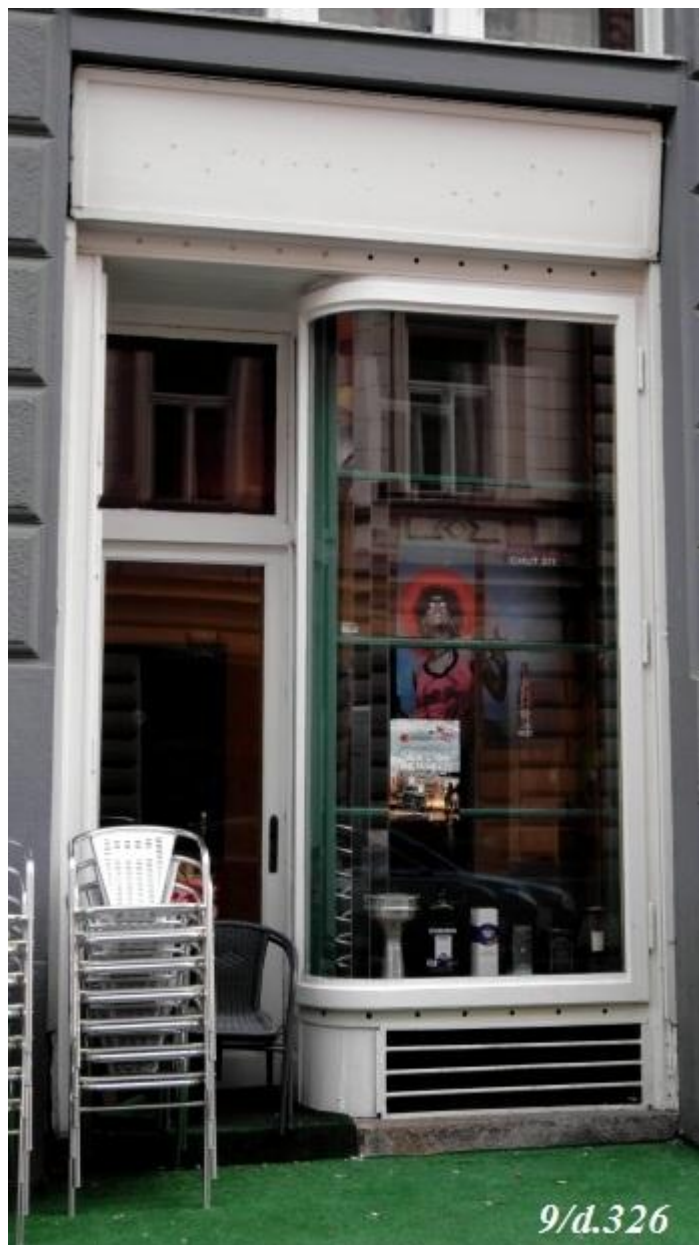
9/d.316 Umístění: 316/f4 Stav: narušený, zasklení čtvrtválců je provedeno ze svislých rovných částí, parapety jsou svisle zabedněné, dveře jsou posunuté dopředu, místo

nadsvětlíku je výdech vzduchotechniky, krytý lamelami, klika je zřejmě novodobá, sice historizující, ale spíše novorenesanční než secesní.

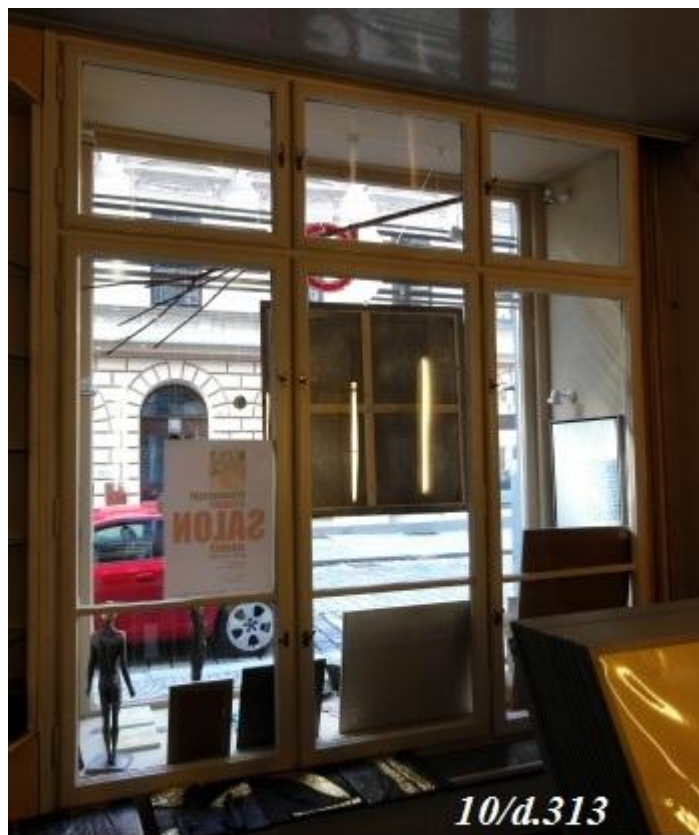
Popis prvku: **Rozměrný celoplošný výkladec má nízký dřevěný parapet se vkomponovanými třemi okénky, z nichž krajní jsou pevná a střední vyklápěcí, vyskládaná ze čtvercových skleněných cihel (5x2,3), na jejichž lících se střídají kruhové a kosočtverečné plošky, ve dvou z nich je i nápis LUXFER, a plochý nástavec, který kupodivu není využitý k žádným nápisům, zřejmě kryjící prostor pro svinovací roletu. Vnitřní stěna výkladce je členěná dvěma svislými a jedním vodorovným příčnickem na šest okenních křídel, z nichž spodní jsou vyšší a dělené ve spodní třetině vodorovným tenčím příčnickem; v nízkém parapetu jsou ležaté výplně.**

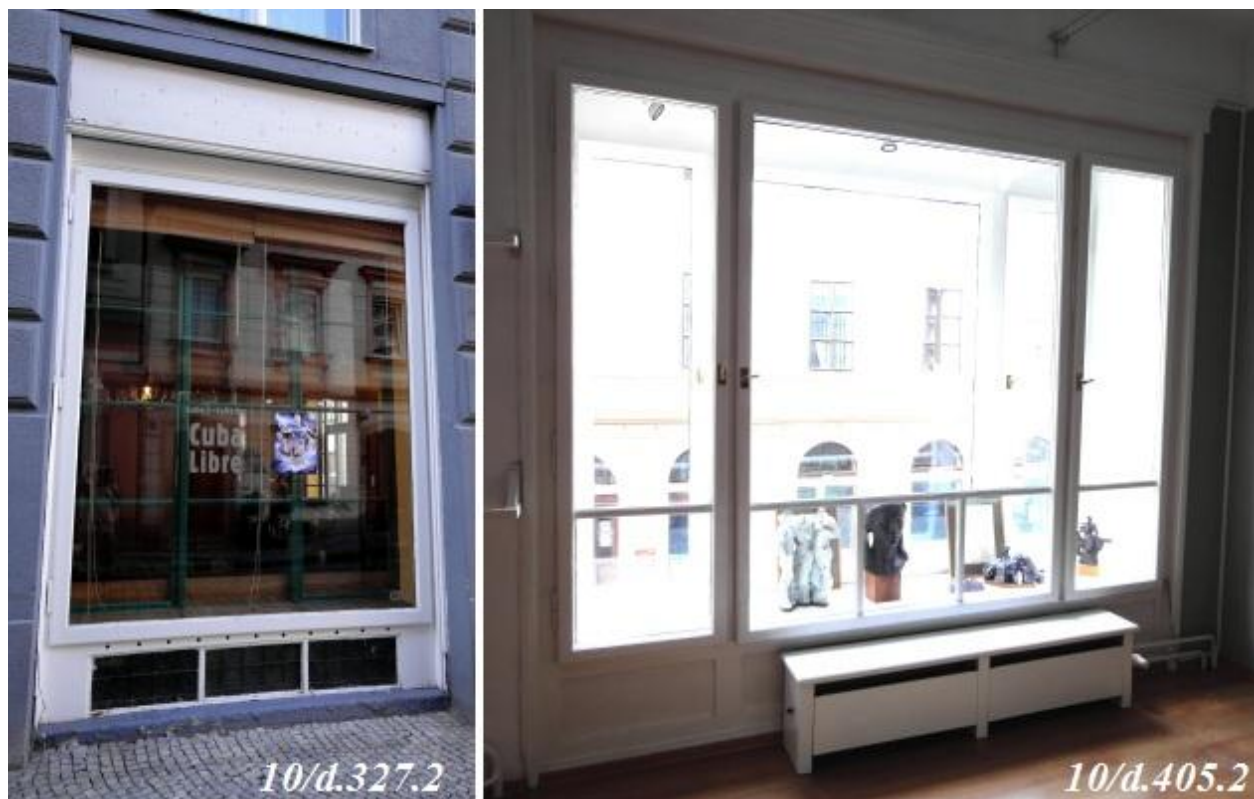
10/d.405.1 a 2      Popis prvku: Výkladec je trojdílný, asi 50 cm hluboký, přímo nasazený na ploché nástavce výkladců v přízemí, krajní díly jsou výrazně užší než díl střední, členěné u vnějších i vnitřních křídel shodně: ve spodní zhruba čtvrtině vodorovným tenkým příčnickem; široký střední díl je pod tímto vodorovným příčnickem dělen ještě dvěma svislicemi do tří čtvercových tabulek. Pod výkladcem je zevnitř dřevěný obklad, členěný třemi obdélnými, naprosto neprofilovanými vpadlými poli; po bocích výkladce běží profilovaná lišta, členěná souměrně po stranách drobným ústupkem a čtvrtoválným výžlabkem; nad výkladcem je plochá přímá římsa s nevýrazně - třemi ústupky - předstupující horní částí.

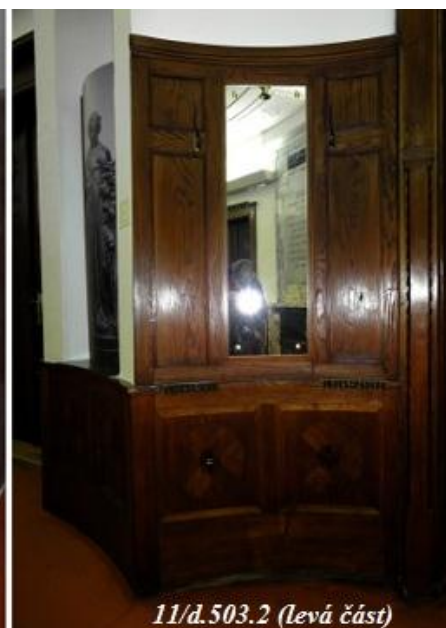
11/d.503.2 (levá část)

11/d.503.2 Tříčtvrtěoválná stěna je obložená dřevem podobně jako v průchodu 502, a to v mezerách mezi četnými dveřmi a pamětní deskou, a opatřená obvyklými motivy: na levém okraji jsou dva téměř čtvercové prvky (nad nimi je vkomponovaná odkládací stěna se zrcadlem uprostřed a dvojicemi výplní s mosaznými věšáky po bocích; naspodu, na soklové římse jsou pak držáky na deštníky), jinde vybývá většinou jen po jedné výplni, ale při čtvrtých dveřích jsou opět výplně dvě.

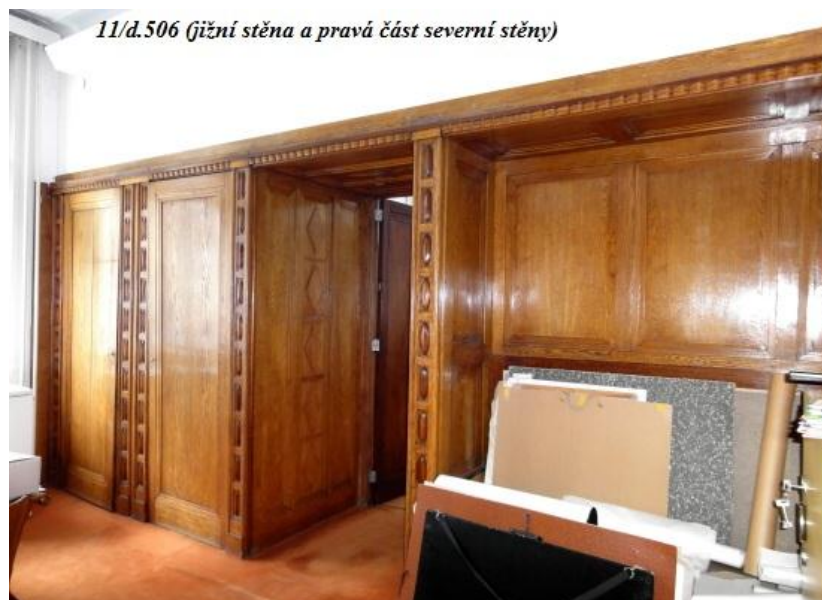
11/d.506 (jižní stěna a pravá část severní stěny)

11/d.506 Obklad stěn je složitě komponovaný, završený pozoruhodnou římsou, která má ve spodní části dvě řady segmentových obloučků, které však nesměřují dolů, ale dopředu do prostoru; do těchto stěn jsou vkomponované skříně a dokonce také sezení na sofa: *Jižní stěna* má zcela vlevo svislý plastický prvek, můžeme mu říkat pilastr, který je vymezený dvojicí půlkruhových lišt a mezi nimi běží řada deseti obdélných vpadlin s vloženými

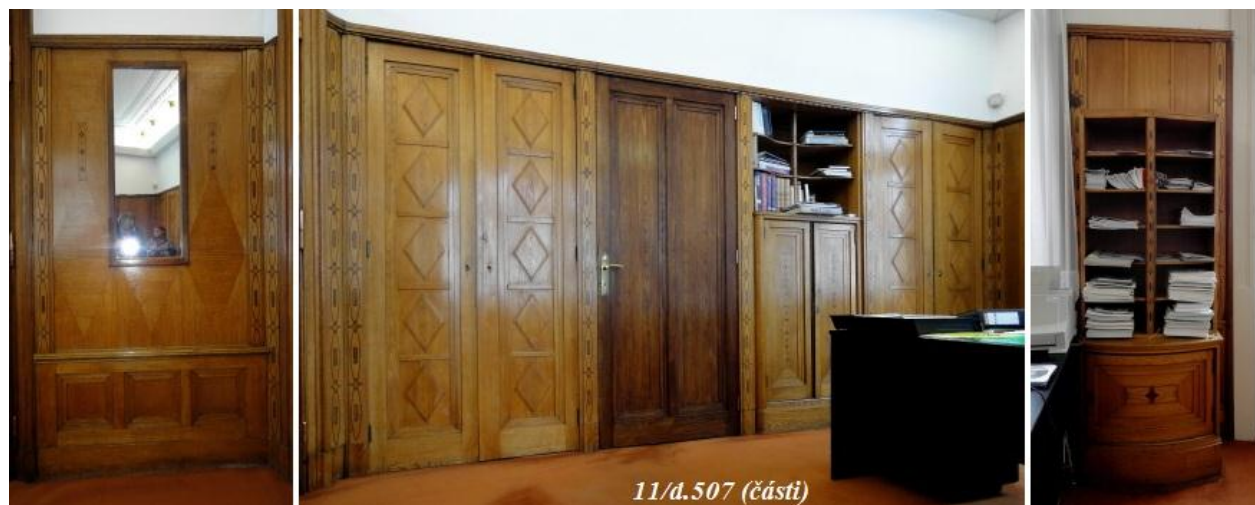
11/d.507 Vpravo od dveří v *západní stěně* je proveden vysoký obklad stěny, zčásti intarzovaný, velmi noblesní, se soklovou částí, členěnou trojicí čtvercových výplní, lemovaných plochými ústupky; nahoře je završená poměrně subtilní římsou, bohatě profilovanou, na středu je půlobloun a na krajích jsou čtvrtkruhová vybrání; výše pak tvoří obklad jediné pole, v němž na ose, nicméně posunutě více nahoru ze středu, je umístěno obdélné zrcadlo a kolem něj pak vzniká pět intarzovaných polí, plasticky však zcela splývajících. Vysoká pole po bocích zrcadla mají uprostřed vložené protáhlé obdélné pole s intarzovaným secesním motivem, tvořeným opět obvyklými ovály s vloženými konvexně tvarovanými kosočtverci a dále vloženými kruhy. Ve spodní části tato drobná intarzie není,

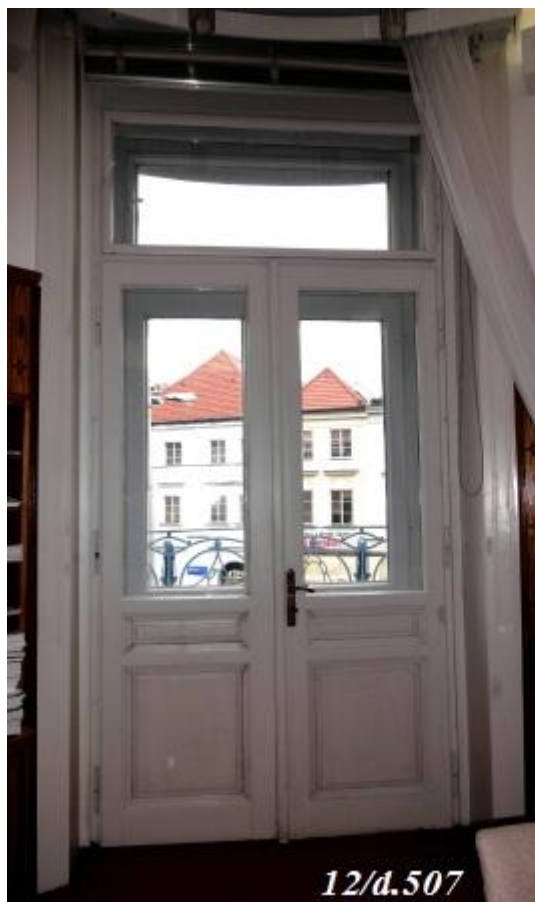
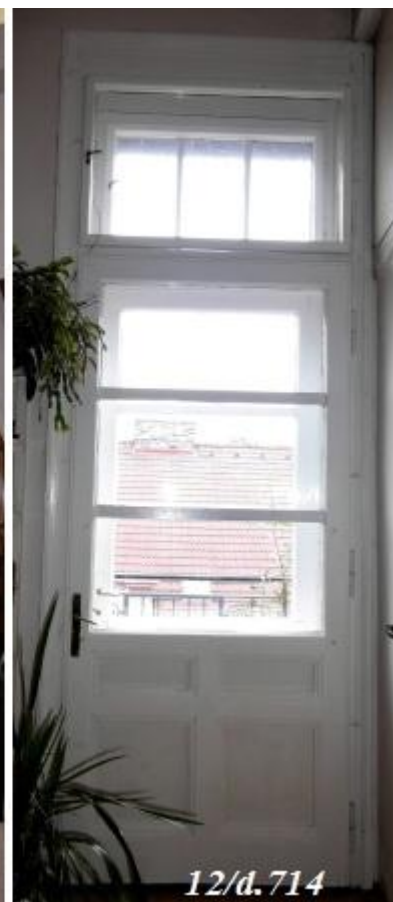
12/d.614 Umístění: 614/f3

Stav: narušený, spodní část dveří je zabetonována, kliky u vnějších i vnitřních dveří už jsou nové, z bílého kovu a také štítky

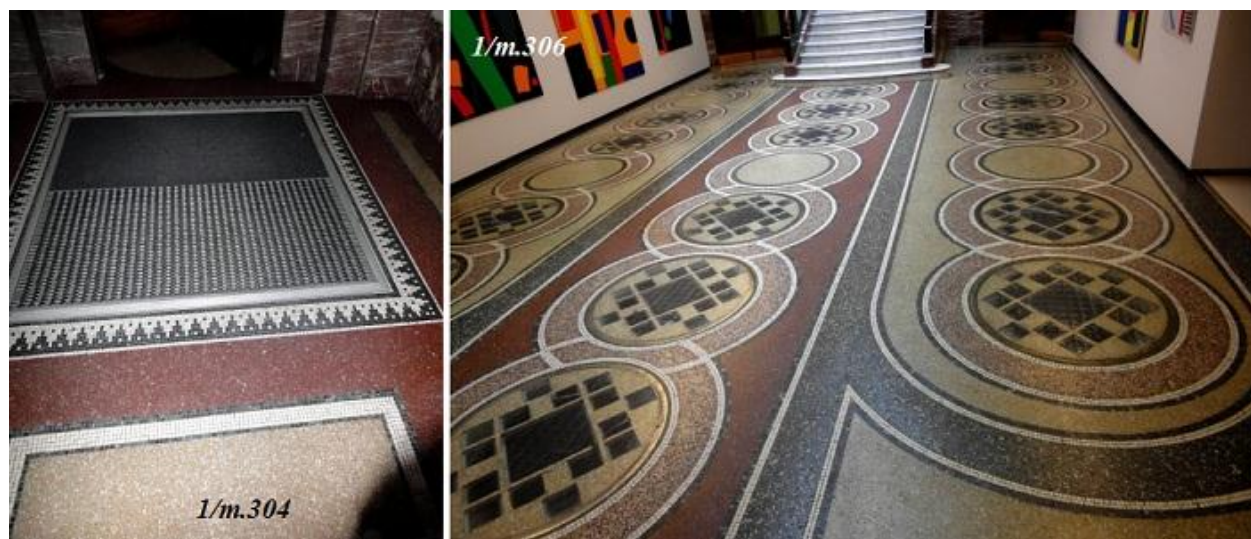
1/m.304      Popis prvku: Střed podlahy tvoří rozměrná obdélná škrabka na boty, lemovaná profilovaným plechem, kolem obíhá bordura z černých a téměř bílých mozaikových dlaždiček, která vytváří ostrohranný zubořez s doplňkovými tečkami, vnitřní lem bordury tvoří pásek ze dvou řad černých čtverečků, zevně je pásek bílých dlaždiček; kolem toho je provedené lité teraco převážně v cihlově červené barvě. Jižně je doplňkový obdélný rámec, lemovaný sedmi řadami mozaikových dlaždiček (uvnitř je řádek černých, pak jsou řádky světlešedé a 2 řádky černé), jehož výplň tvoří šedo-okrové teraco; podobný rámec, ovšem méně zdobný, je také u bočních stěn, jeho lem je tvořen pouze dvěma řadami černých dlaždiček, výplň je také zrnitě okrová; kolem doplňkových rámců je tedy opět zrnitá, převážně cihlově červená plocha.

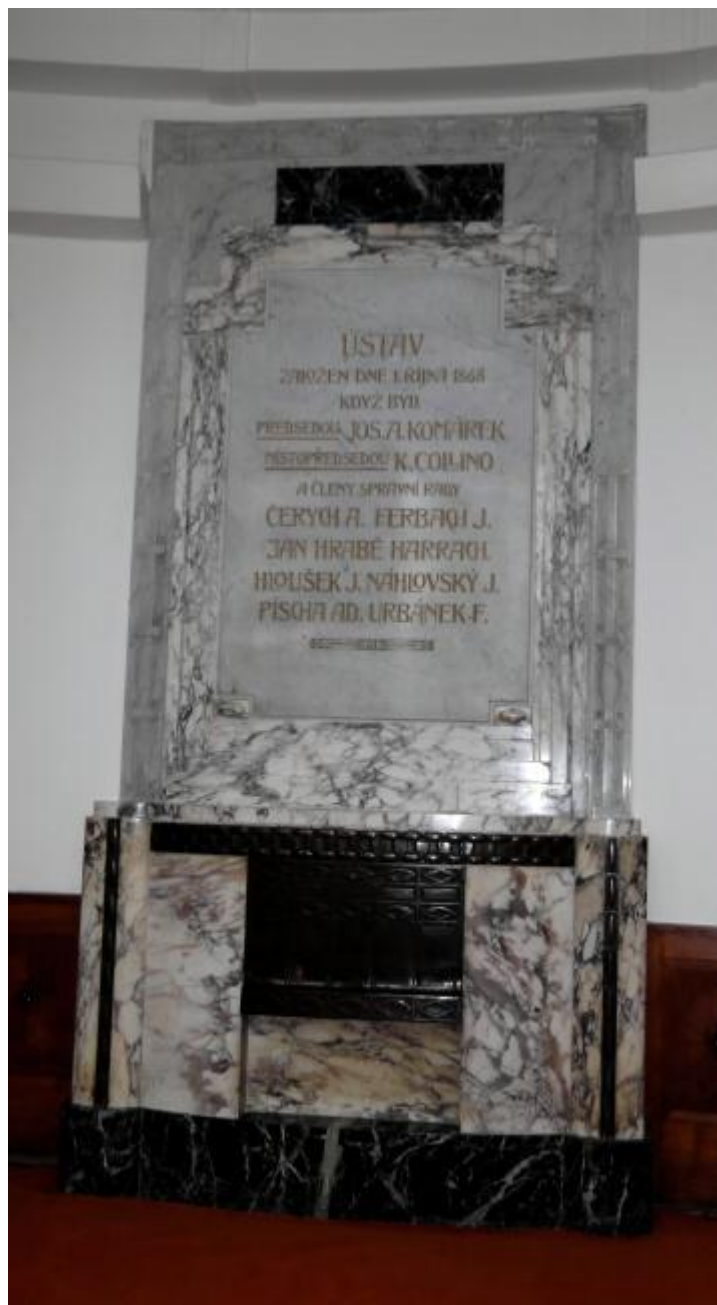
Prvek: **2/m Pamětní deska** 1 ks

2/m.503 Popis prvku: Pamětní deska je vkomponovaná do nástavce jakéhosi mramorového pseudokrby, jehož převážná střední část je segmentově vypjatá do prostoru a po bocích jsou pilířky také se segmentově tvarovanými čely. Krb má hranolový sokl, který sleduje tento základní půdorysný tvar, z téměř černého, světle žilkovaného mramoru, jinak je krb ze světlého mramoru nažloutlého, s okrovým, světlehnědým nebo šedým žilkováním. Do bočních pilířků jsou uprostřed svisle vloženy kovové pásky s řadou tepaných čokovitých útvarů. Uprostřed je mělký krb, nad nímž je z měděného plechu tepaná stříška; vzniká na ní pět shodně řešených svislých pásů, na nichž jsou opět aplikovány čokovité motivy. Také na horním okraji krbového tělesa je pás z tepané mědi s čokovitými nebo oválnými útvary. V nástavci krbu je vložena pamětní deska na stupňovitém soklu, po obvodu jsou ústupky a lem s tesaným drobnějším členěním s motivy volut a různého přepásání; na jednom z obdélných prvků vpravo dole je vytesáno jméno V. ŠKODA HRADEC KRÁL. Samotná deska má pravoúhle vybrané rohy, v nichž jsou dole vloženy oválné gemy; nápis je proveden vrypy v zásadě trojbokými, velkým secesním písmem, a zní: ÚSTAV/ZALOŽEN DNE 1. ŘÍJNA 1868/KDYŽ BYLI/PŘEDSEDOU

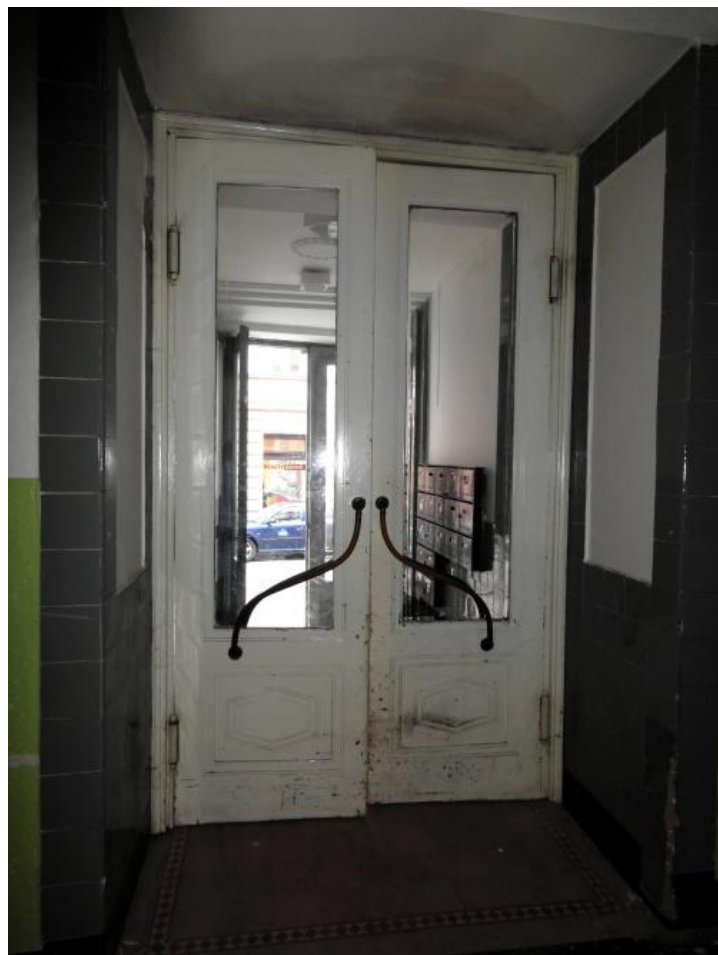
Prvek: **2/r Obklad asi 12 m<sup>2</sup>**

2/r.322 Popis prvku: Na stěnách je proveden obklad do výše asi 170 cm, spodní 2/5 tvoří černé dlaždice (pět řad), výše pak jsou v šesti řadách dlaždice neurčitě šedomodré barvy, místy poškozené, v deváté vrstvě odzola jsou použity střídavě šedé a tmavočervené dlaždice. Obklad běží i po stěnách dveřních výklenků, jejichž hrany jsou zdvojené až ztrojené. Jižně od kyvných dveří jsou černé dlaždičky při podlaze jen v jedné řadě, výše je šest řad šedomodrých, které v jedné řadě obíhají i podél obvodu stěn.

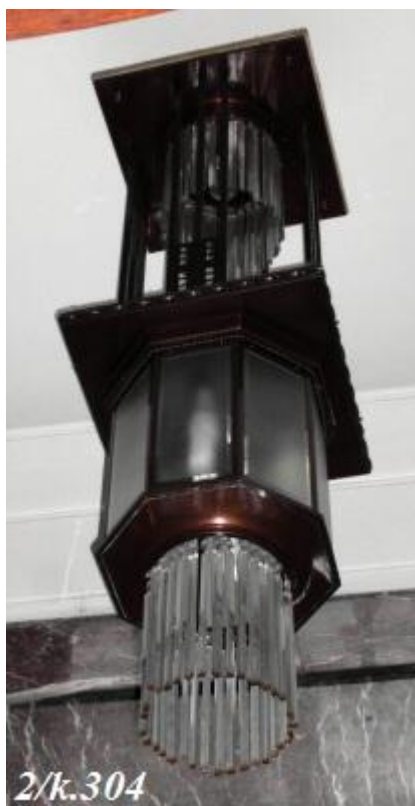
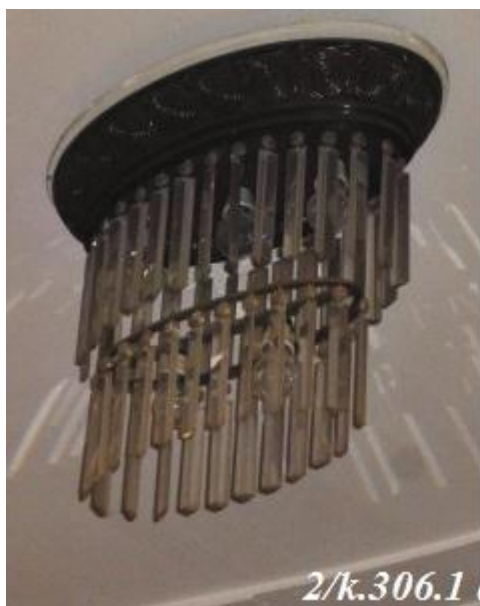
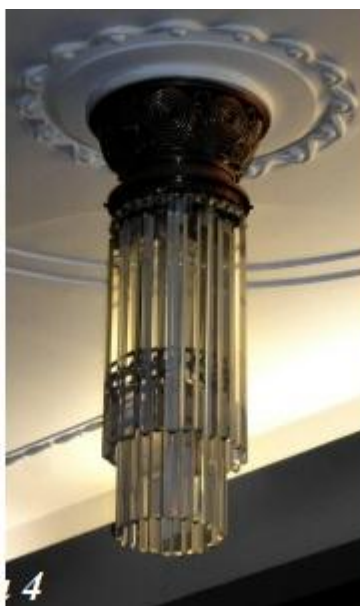
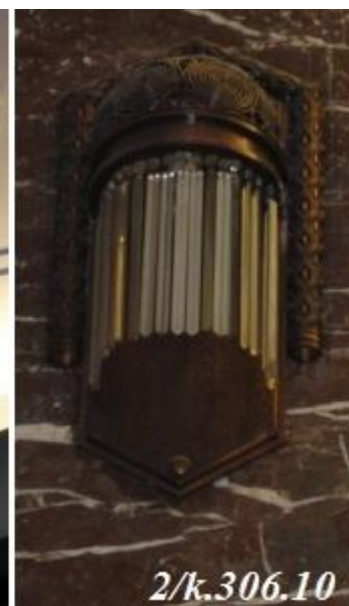
2/k.306.2 až 7 Popis prvku: **Kruhové svítidlo se dvěma soustřednými kruhy dlouhých křišťálových závěsů, spodní řada je zavěšená níž a má o něco menší průměr i délky, jeho komolá měděná objímka nahoře je buď tepaná nebo pokrytá opět do spirál tvarovaným drátem.**

Umístění: 306, strop

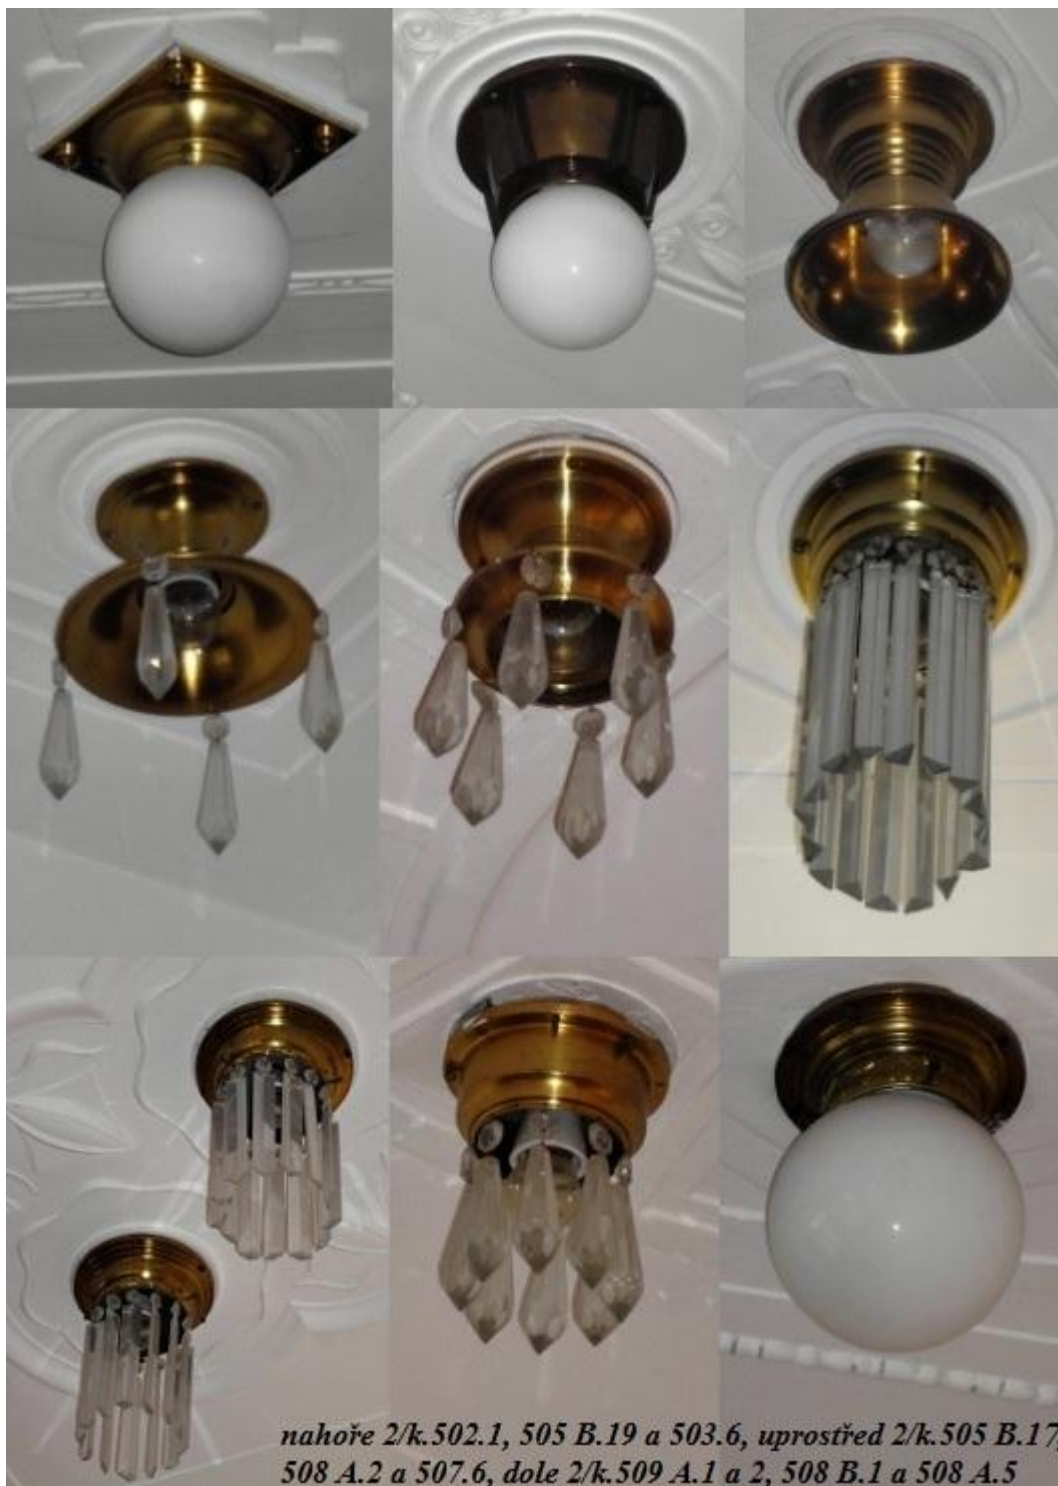
2/k.508 A.5      Popis prvku: **Nízké válcové svítidlo je podobné 2/k.507.1 nebo je s ním dokonce shodné, má však jen osm kapkovitých mnohobokých skleněných závěsů.**

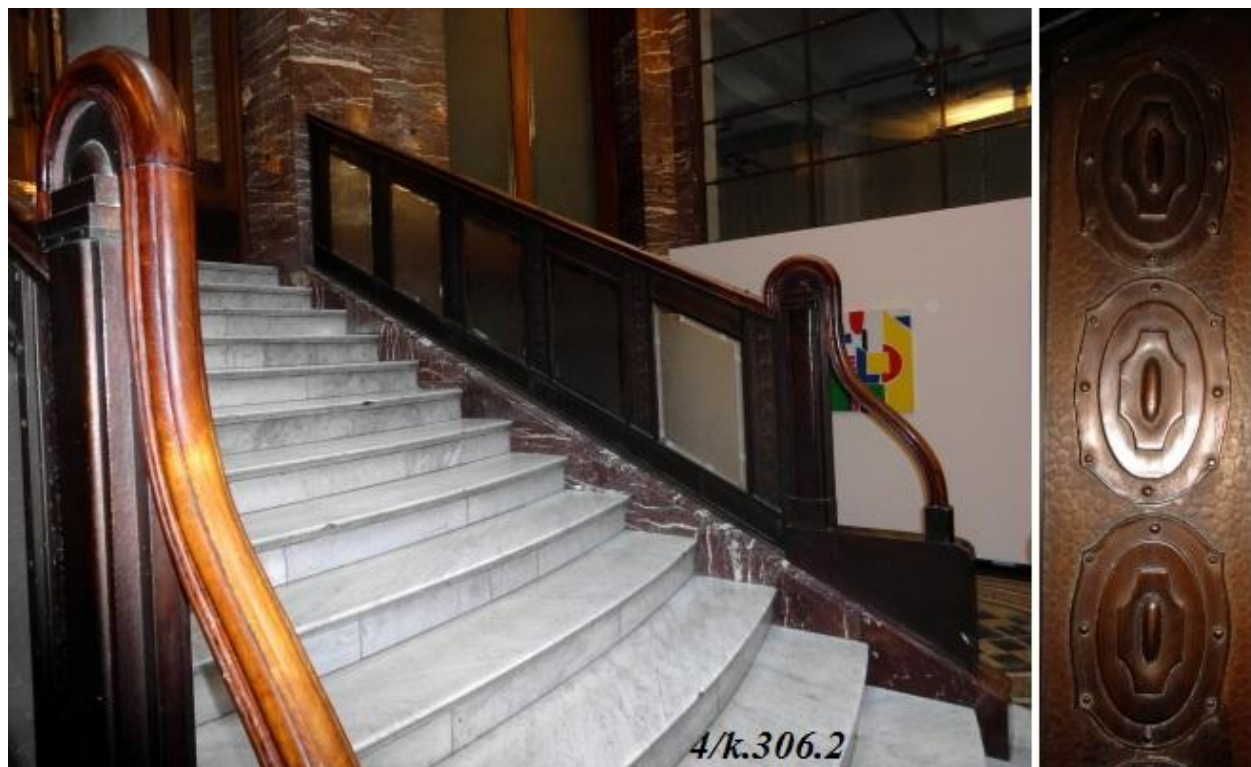
4/k.306.1 a 2 Popis prvku: Zábradlí podél jednoramenného schodiště (levá část je zrcadlovým obrazem pravé) má kovové rámy, úzká pole jsou z tepaného měděného plechu, mírně kosodélná pole větších výplní jsou z fazetovaného skla, fazety jsou hladké, zatímco vnitřní plocha je ze strany schodiště strukturovaná. Tepané části zábradlí tvoří šikmé pásy (podél schodnice a podél madla), strukturované jen jemně do motivu kyklopského zdiva, a pásy svislé, opatřené vždy sedmi typicky secesními oválnými motivy, jejich střed je jednoduše oválný, vnější obvod konvexkonkávě tvarovaný s osmi drobnými bobulemi, vnitřní prvek je v podstatě obdélný se široce vykrojenými rohy a do něj je ještě vložená vysoce plasticky vypouklá oválná gema. Madlo je bohatě profilované, základní model je v podstatě oválný, přitom však trojlistý, z obou stran je provedené zaškrcení půloválným výžlabkem, lemovaným ústupky a zespoda ještě vystupujícím páskem. Toto madlo se ovíjí i kolem vyššího plochého sloupku, posazeného na třetí schod, je tu půlkruhově vyduuté, následně směřuje dolů nejprve svisle podél sloupku, dále se konvexkonkávě odpoutává a má tu vlastní hranolový soklík se dvěma čelními zaoblenými hranami. Sloupek má z obou stran vyznačenou odstupněnou jednoduchou hlavicí, podobný je i sokl a také jeho dřík je na bocích odstupněný.

Rozměry: výška asi 290 cm, délka asi 350 cm (výška nad stupni 96 cm)

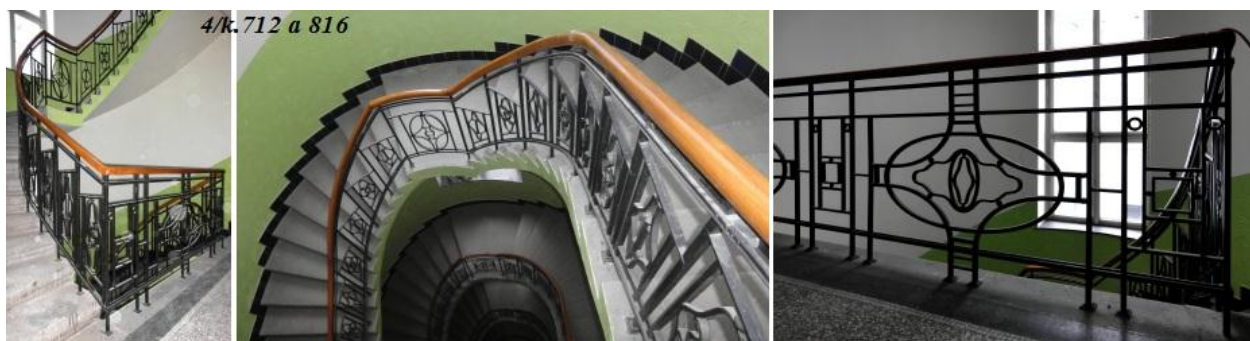
Popis prvku: **Zábradlí v podstatě probíhá z přízemí až do podkroví, pravidelně se střídají stoupající části, sledující podkovovitý tvar schodiště, s vloženým krátkým přímým polem nad mezipodestou (půdorysně mírně segmentově vypjatým), a přímé úseky u hlavních podest; zábradlí má dřevěné madlo se silně zaoblenými hranami, jinak je kovové, převážně ze čtverhranných prvků, neobvyklé jsou vkládané kuličky; nahoře a dole běží dvojice plochých pásků s půloblounky při hranách na čelech; při hlavní podestě je uprostřed široká část se secesními, složitě proplétanými, v podstatě oválnými a naopak konkávně vpadlými motivy (na nejvyšší podestě 816 jsou takové části dvě), po stranách jsou hlavně svislé pruty a mezi nimi užší obdélné motivy i s aplikací drobných kruhových prvků; podél samotného schodiště pak jsou poměrně hustě vkládány svislé pruty, mezi nimiž vybývají lichoběžníková pole (s vodorovnou horní hranou), v nichž se střídají dva motivy, jeden čtyřlaločný a druhý naopak je obdélný se široce čtvrtoválně skrojenými rohy; při mezipodestě je širší prvek oválný.**

Umístění: severní schodiště, všechna nadzemní podlaží      Rozměry: 104 cm vysoké, délka při hlavních podestách 205 cm (ve 4. patře asi 245 cm), rozvinutá délka při schodišti 5x480 cm Foto: průběh zábradlí ve 3. patře, pohled z podkroví a pravá část při hlavní podestě v podkroví      Stav: dobrý  
Náměty na obnovu: Obnovit v původním nátěru.

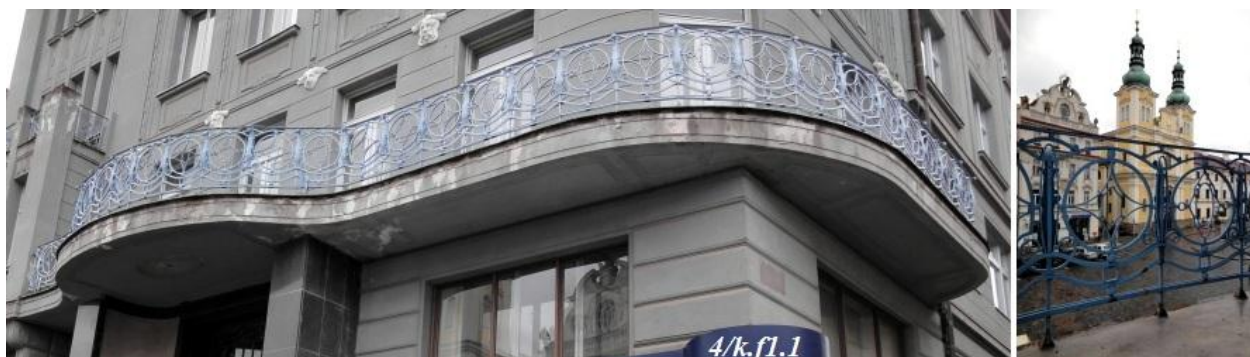
Popis prvku: Pole secesního mřížového zábradlí, skládaného střídavě zejména ze svislých a vodorovných prvků, v ústředních motivech jsou hojně aplikované voluty (v krajních polích

je čtyřlaločný, ve středním poli je určujícím prvkem nakoso položený kříž, čili vlastně X).

Rozměry: výška 100 cm, délka: 70 cm

Stav: dobrý

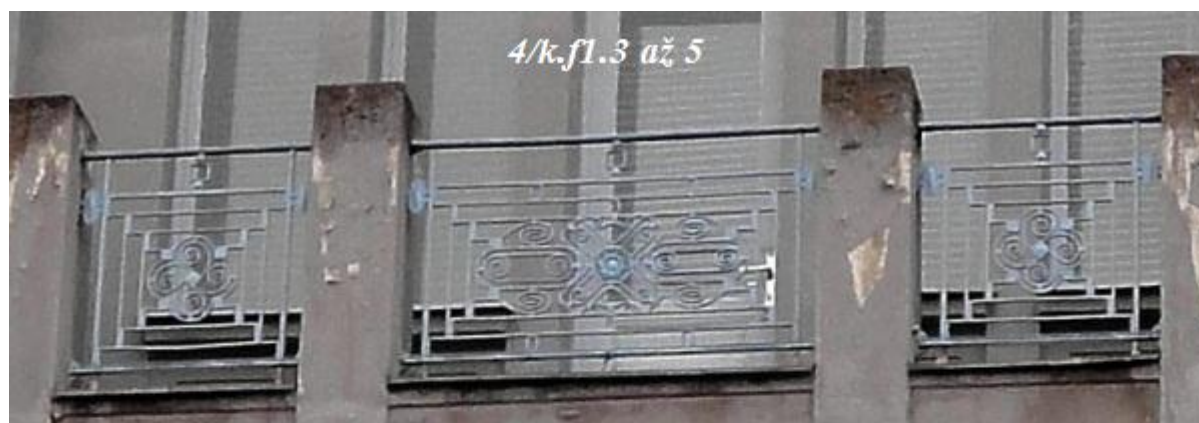
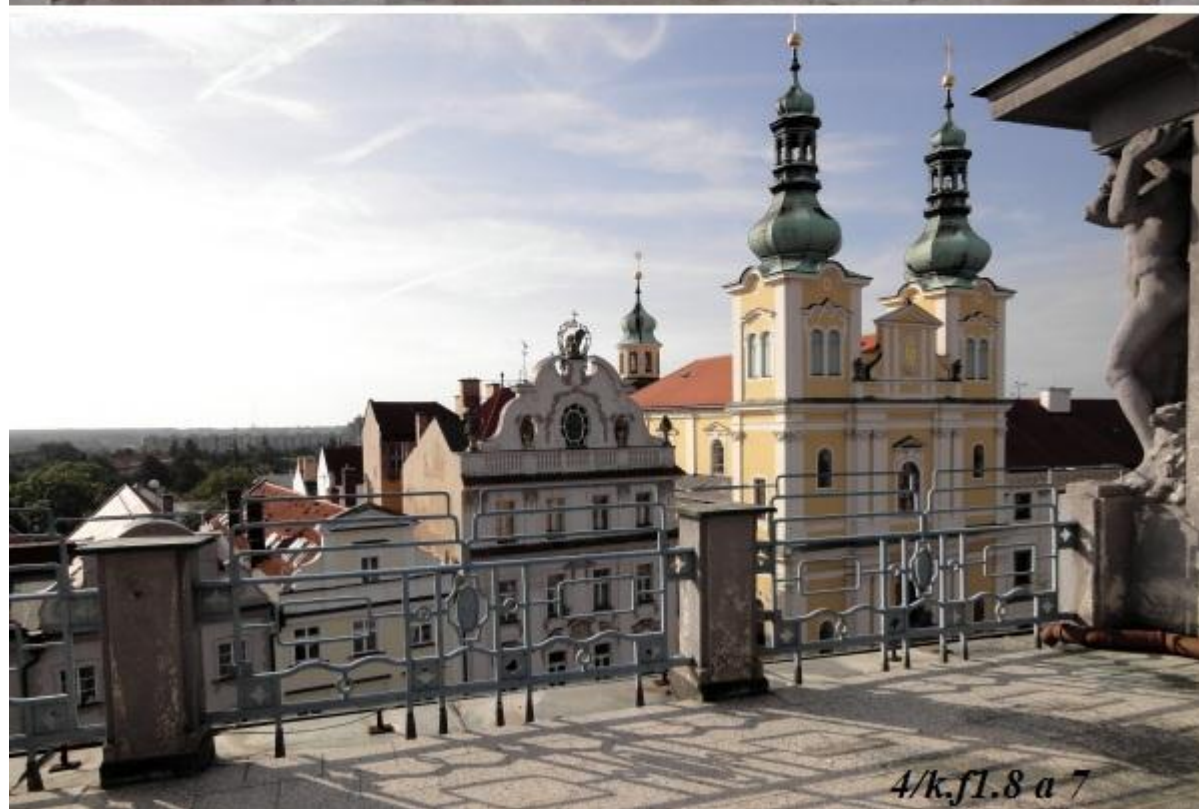
4/k.f1.3 a 5, 4/k.f4.2 a 4

Umístění: f1 a f4, balkón na arkýři, krajní pole

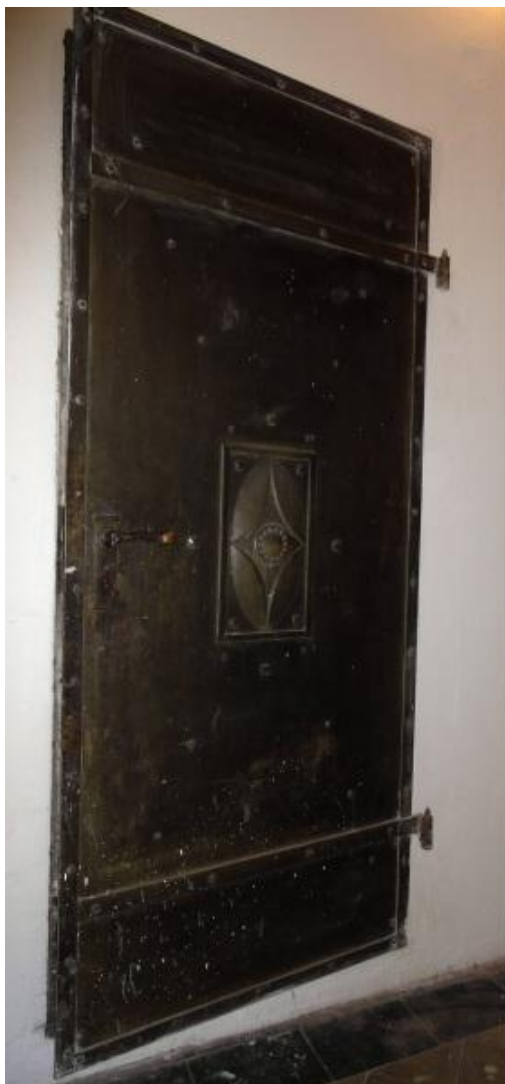
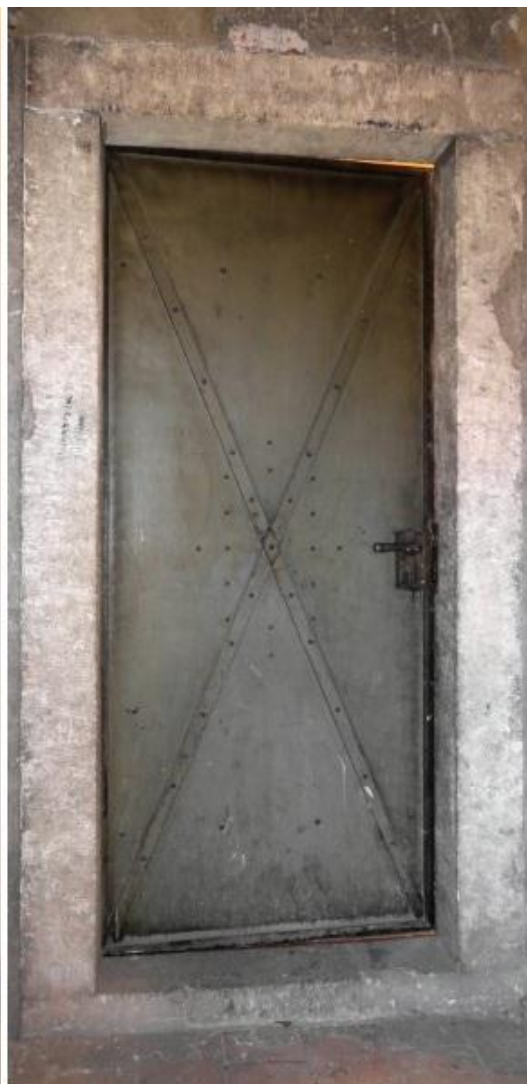
Foto: celek 5/k.811 z líc a z rubu

Popis prvku: Dveře jsou z lícové strany hladké, mají zpevnění kovovými pásy jednak po obvodu, pak proti masivním závěsům, které jsou nahoře zakončeny špičkou, klika hranolově tvarovaná, zdobná, štítek protáhlý, vysoký obdélný; na dveřích je uprostřed připevněn ozdobný secesní motiv, a sice převýšený obdélný rámec, v něm oválný motiv s vloženým sférickým kosočtvercem a v něm ještě kruhový motiv s kruhovou řadou mělkých půlkruhových otvorů; kolem tohoto ozdobného motivu jsou čtyři nýty s diamantovými hlavičkami a podobné nýty jsou i uvnitř obdélného rámu; na rubu krabicový zámek se secesní, hranolově tvarovanou klikou, plech je tu zpevněný diagonálami z plochých ocelových prvků, připevněných nýty s kulatými hlavičkami.
