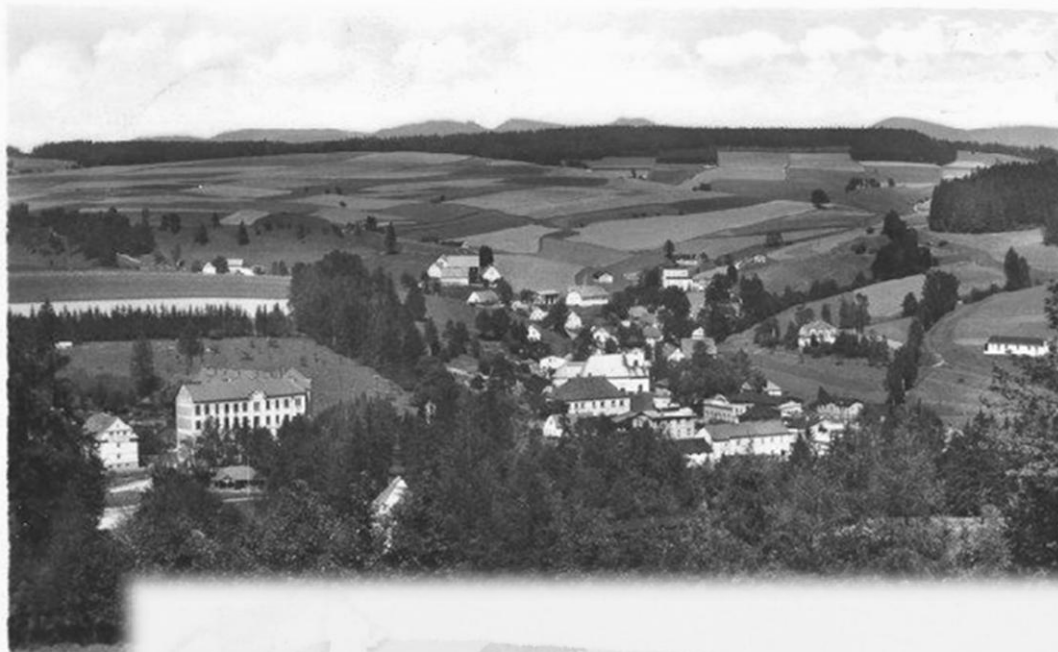
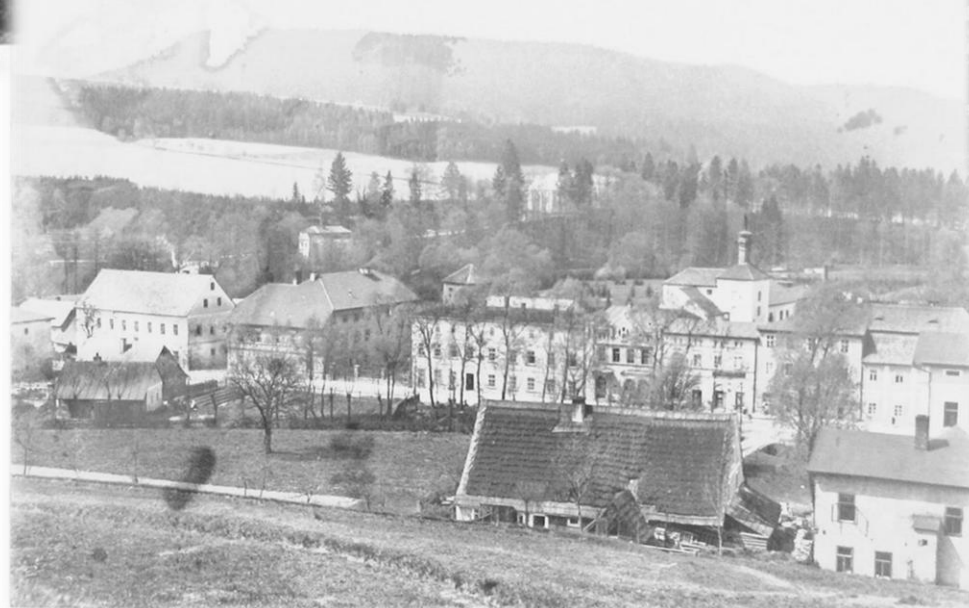
Historické fotografie

- 1) snímek pořízen od jihu, oblast Horního Weckelsdorfu, vprostřed pod kostelem sv. Vavřince je „Horní zámek“, nedatováno
- 2) snímek od východu, oblast Horního Weckelsdorfu, nedatováno pohled od severovýchodu, pohled na dnešní plato před obchodním domem, za domy vprostřed patrně možno vidět park vedle zám. zahrady na druhé straně břehu řeky Metuje, nedatováno
- 4) snímek od východu, vlevo možno spatřit „Dolní zámek“, nedatováno
