# Předběžný restaurátorský průzkum stěn a stropů v interiéru (PRO PROVEDENÍ STAVBY)

## **Dolní zámek v Teplicích nad Metují**

**Předběžný restaurátorský průzkum stěn a stropů v interiéru zámku**

Název akce: Výstavba a rekonstrukce Domova Dolní zámek, Teplice nad Metují na zvláštní režim

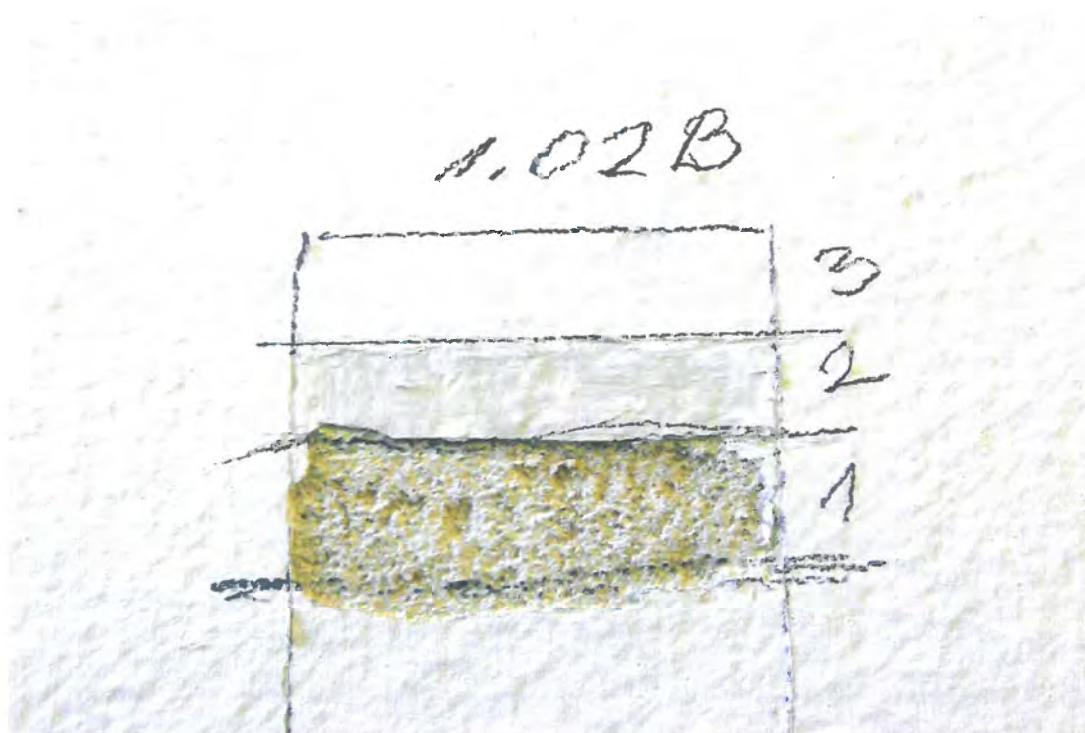
**1.02B** Přízemí, chodba, stěna - 1 – omítka, 2 – světle šedá (šedobéžová), 3 – bílá (současná)

- 1.02AS Přízemí, chodba, strop  
1 – omítka  
2 – hnědookrová vrstva  
3 – okrová  
4 – béžová  
5 – bílá  
6 – lomená bílá  
7 – bílá  
8 – žlutá (současná)
- 1.02B Přízemí, chodba, stěna  
1 – omítka  
2 – světle šedá (šedobéžová)  
3 – bílá (současná)
- 1.02C Přízemí, chodba, stěna  
1 – omítka  
2 – povrch omítky s tmavě okrovým nátěrem  
3 – béžová  
4 – béžová se zbytky bílého nátěru  
5 – bílá (současná)
- 1.08A Přízemí, šatna  
1 – omítka  
2 – bílá  
3 – bílá (současná)
- 1.36A Přízemí, pokoj, stěna  
1 – jádrová omítka  
2 – jádrová omítka (okrové barvy) tl. 0,5 cm  
3 – žlutá vrstva  
4 – nafialovělá s válečkem  
5 – žlutá  
6 – oranžová  
7 – světle modrá (současná)
- 1.40A I. NP, pokoj, stěna  
1 – jádrová omítka  
2 – jádrová omítka (okrové barvy)  
3 – béžová vrstva  
4 – žlutá  
5 – žlutá s válečkem  
6 – bílá  
7 – světle modrá

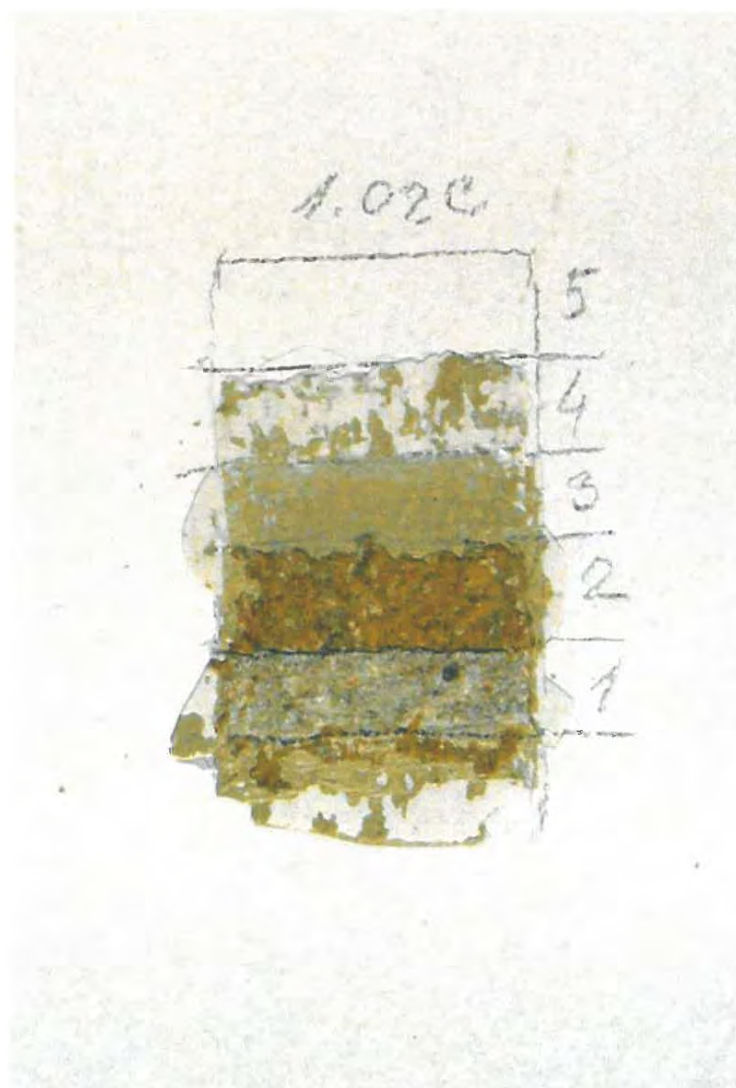
**1.02C** Přízemí, chodba, stěna  
 1 – omítka  
 2 – povrch omítky s tmavě okrovým nát.  
 3 – béžová  
 4 – béžová se zbytky bílého nátěru  
 5 – bílá (současná)

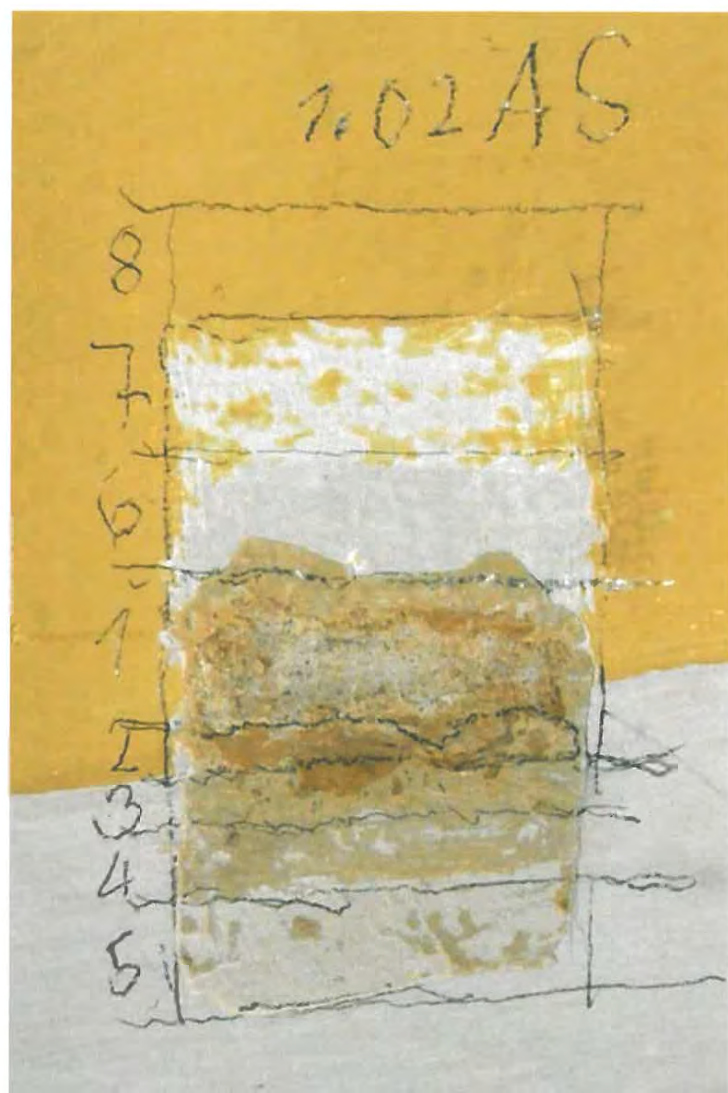
**1.02AS**

Přízemí, chodba, strop  
 1 – omítka  
 2 – hnědookrová vrstva  
 3 – okrová  
 4 – béžová  
 5 – bílá  
 6 – lomená bílá  
 7 – bílá  
 8 – žlutá (současná)

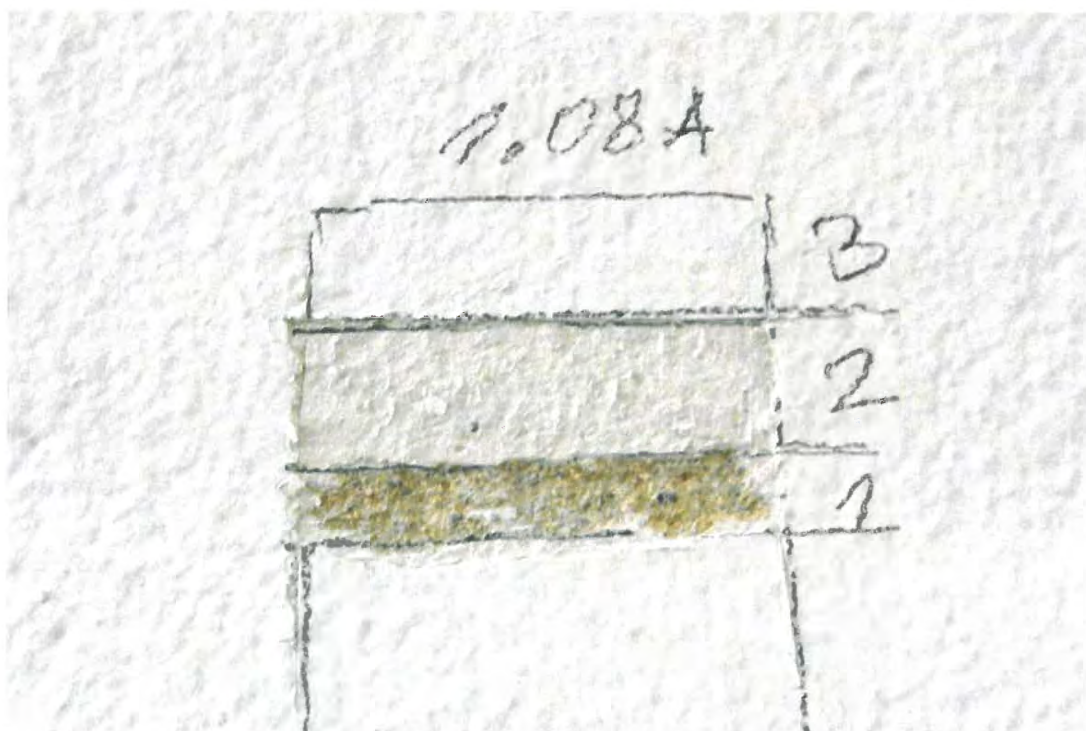
**1.08A** Přízemí, šatna - 1 – omítka, 2 – bílá, 3 – bílá (současná)

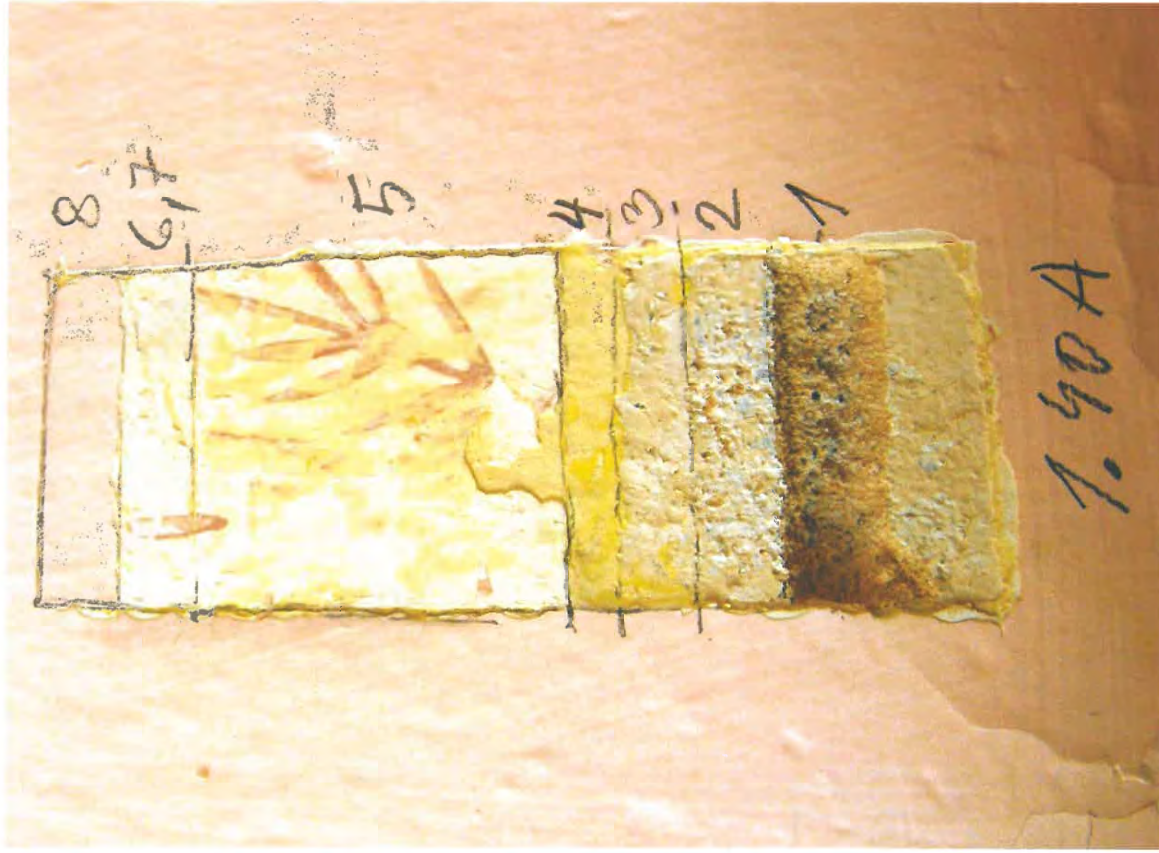
**1.40A** I. NP, pokoj, stěna - 1 – jádrová omítka, 2 – jádr. omítka (okrové barvy)  
3 – béžová vrstva, 4 – žlutá, 5 – žlutá s válečkem, 6 – bílá,  
7 – světle modrá, 8 – růžová (současná)

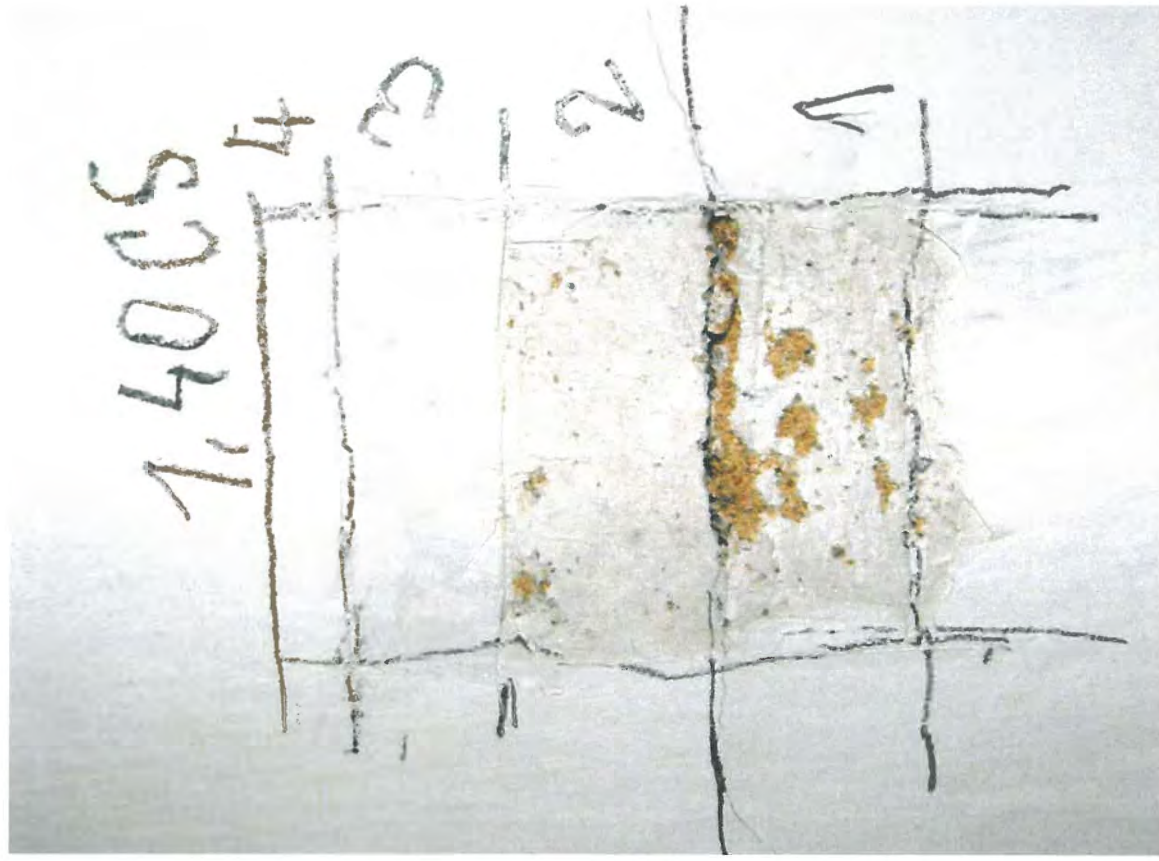
**1.40CS** I. NP, pokoj, strop - 1 – omítka se zbytky bílých nátěrů,  
2 – bílá vrstva, 3 – šedobílá, 4 – bílá (současná)

- 1.40CS I. NP, pokoj, strop  
1 – omítka se zbytky bílých nátěrů  
2 – bílá vrstva  
3 – šedobílá  
4 – bílá (současná)
- 1.45AS I. NP, pokoj, strop  
1 – omítka  
2 – bílá vrstva  
3 – bílá (více bílých vrstev, které nebyly podrobně zkoumány)  
4 – bílá (současná)

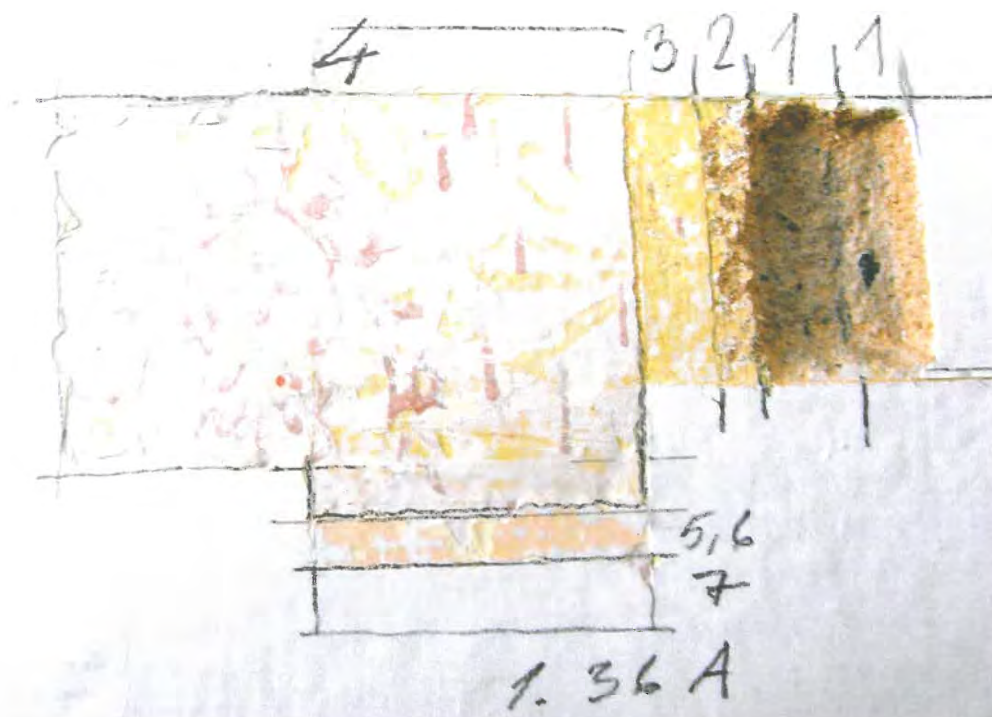
**1.36A** Přízemí, pokoj, stěna - 1 – jádrová omítka, 2 – jádrová omítka (okrové barvy) tl. 0,5 cm, 3 – žlutá vrstva, 4 – nafialovělá s válečkem, 5 – žlutá, 6 – oranžová, 7 – světle modrá (současná)

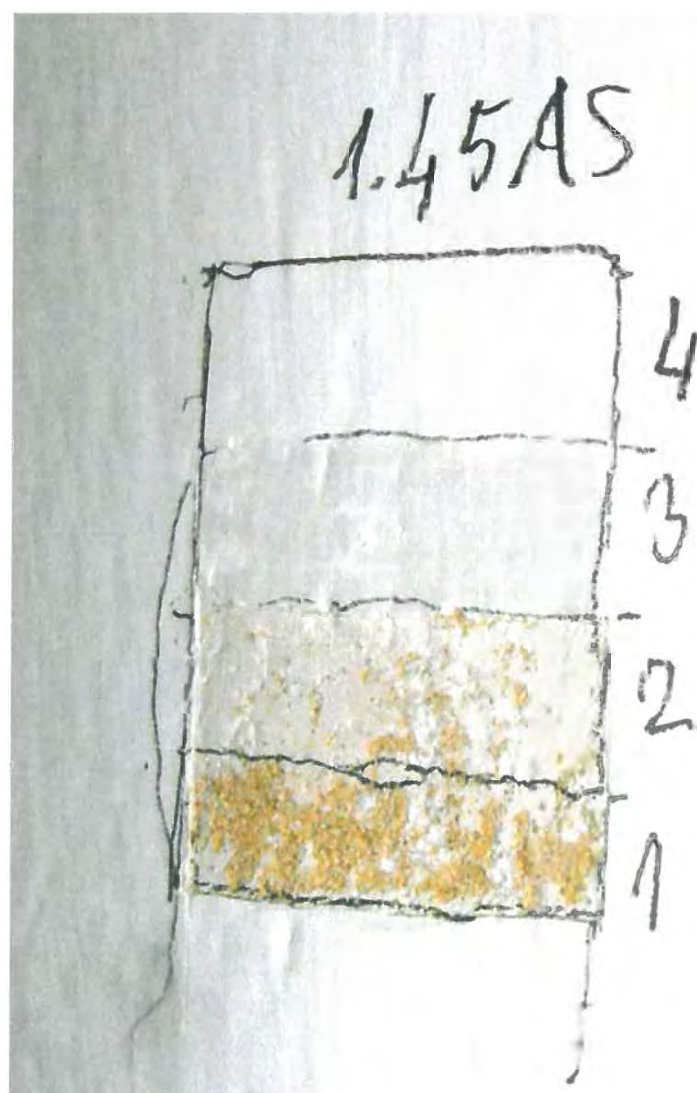
**1.45AS** I. NP, pokoj, strop  
 1 – omítka  
 2 – bílá vrstva  
 3 – bílá (více bílých vrstev, které nebyly podrobně zkoumány)  
 4 – bílá (současná)

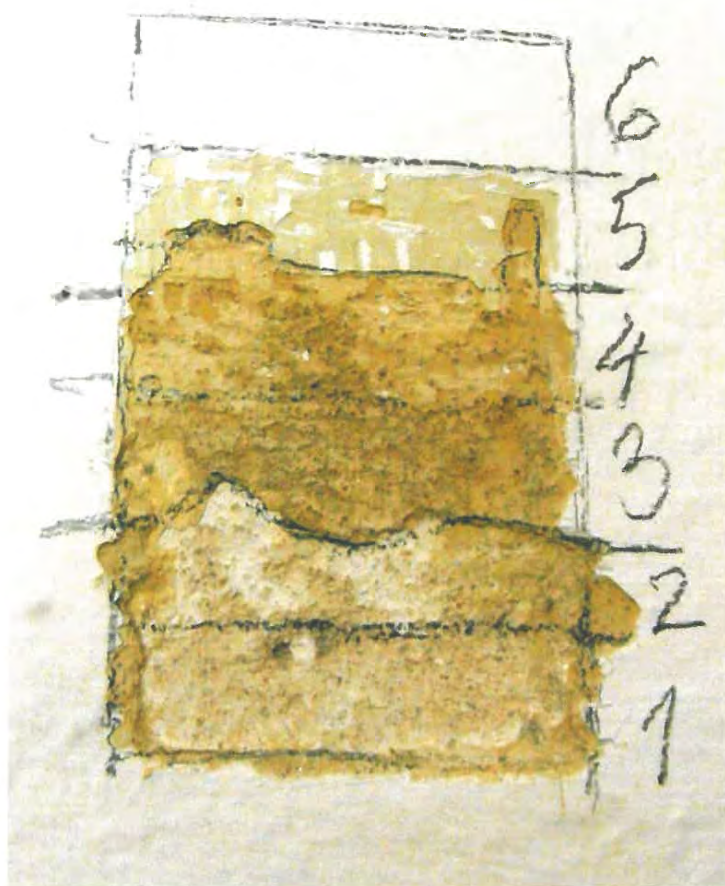
II. NP, chodba, stěna

- 1 – omítka
- 2 – bílá vrstva
- 3 – novodobá vrstva šuku
- 4 – světlý okr
- 5 – béžová
- 6 – bílá (současná)

2.30A	II. NP, chodba, stěna		
	1 – omítka		
	2 – bílá vrstva		
	3 – novodobá vrstva šuku		
	4 – světlý okr		
	5 – béžová		
	6 – bílá (současná)		
2.32AS	II. NP, chodba, strop		
	1 – štuková omítka		
	2 – okrová vrstva		
	3 – bílá (současná)

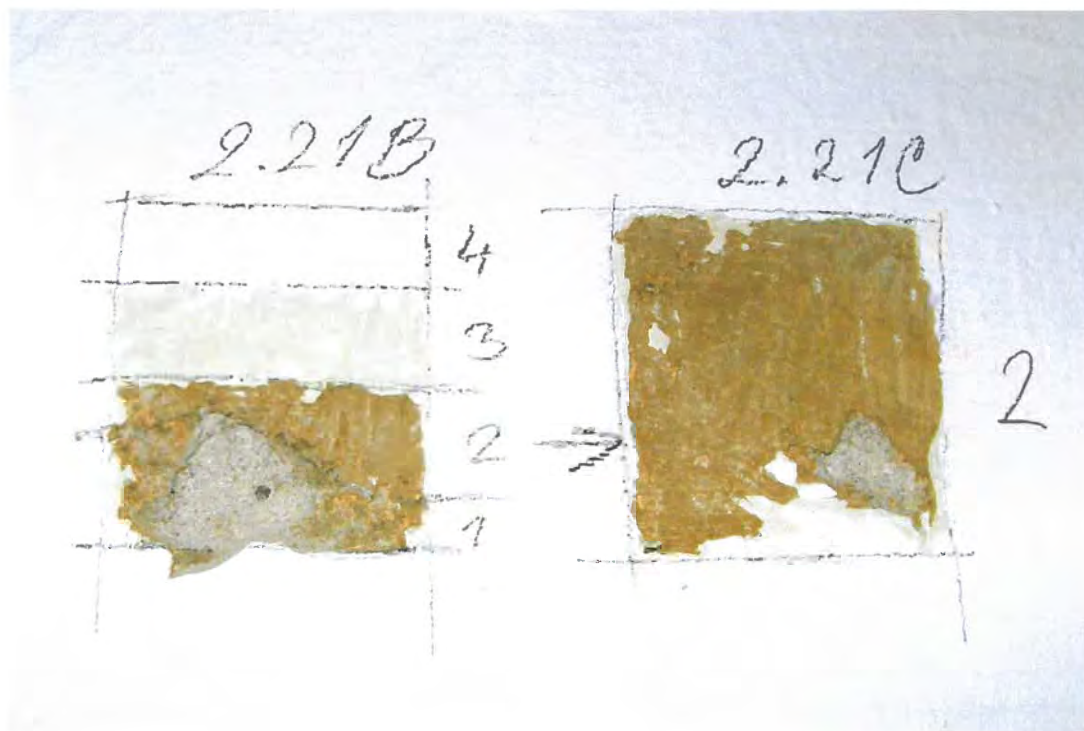
2.21B II. NP, chodba, stěna - 1 – jádrová omítka, 2 – štuková zabarvená hnědookrová omítka, 3 – šedá vrstva, 4 – bílá (současná), 2.21C II. NP, chodba, stěna - štuková zabarvená hnědookr. om.

6 – béžová		
	7 – bílá (současná)		
2.21AS	II. NP, chodba, strop		
	1 – omítka		
	2 – světle okrová a hnědookrová		
	3 – šedozeleň		
	4 – bílá (současná)		
2.21B	II. NP, chodba, stěna		
	1 – jádrová omítka		
	2 – štuková zabarvená hnědookrová omítka		
	3 – šedá vrstva		
	4 – bílá (současná)

2.21C	II. NP, chodba, stěna	štuková zabarvená hnědookrová omítka	
2.21D	II. NP, chodba, špaleta okna		
	1 – omítka s bílým nátěrem a okrově zrnitým		
	2 – žlutá		
	3 – béžová		
	4 – bílá (současná)

Obdobná nálezová situace byla i v místnostech východního traktu II. NP s dochovanými štukovými stropy s figurálními výjevy, kde byly v provedených sondách rovněž zjištěny pouze jednobarevné převážně novodobé nátěry. V chodbě II. NP byla ve dvou sondách na stěnách ve spodní vrstvě zjištěna štuková zabarvená hnědookrová omítka, která mohla být finální povrchovou vrstvou. Pro porovnání nálezových situací byly provedeny 2 sondy na štukových prvcích v jižní části chodby. Ve špaletě sruženého okna na jižním konci chodby byl v sondě se štukovým dekorem zjištěn ve spodní vrstvě na omítce pouze bílý nátěr s okrovou zrnitostí. V sondě šambrány vstupu vedle schodiště v jižní části chodby byl ve spodní vrstvě zjištěn okrový nátěr. V sondách na dělicích stěnách tří místností přístavby z roku 1903 ve II. NP byly zjištěny převážně jednobarevné novodobé nátěry. V místnostech III. NP byly rovněž zjištěny pouze jednobarevné nátěry.

Předběžný sondážní průzkum nezjistil žádné nálezy hodnotných maleb v místech předpokládaných stavebních zásahů, které by bránily jejich provedení. Rozsah provedených orientačních sond je však velmi omezený s ohledem na zadání a zejména z důvodu současného provozu. Pro spolehlivé ověření nálezové situace by bylo nutné provést pásové sondy. Doporučujeme jejich provedení před zahájením stavebních úprav po vystěhování místností, zejména v místnostech s dochovanými štukovými stropy piana nobile (II. NP) s figurálními výjevy a barokním krbem. Je možné, že tyto místnosti měly původně barokní výmalbu stěn a její případnou existenci nelze provedenou orientační sondou s negativním výsledkem vyloučit na jiném místě. Rovněž doporučujeme věnovat pozornost zabarvené omítce v chodbě II. NP, která mohla být finální úpravou z přestavby počátku 20. století.

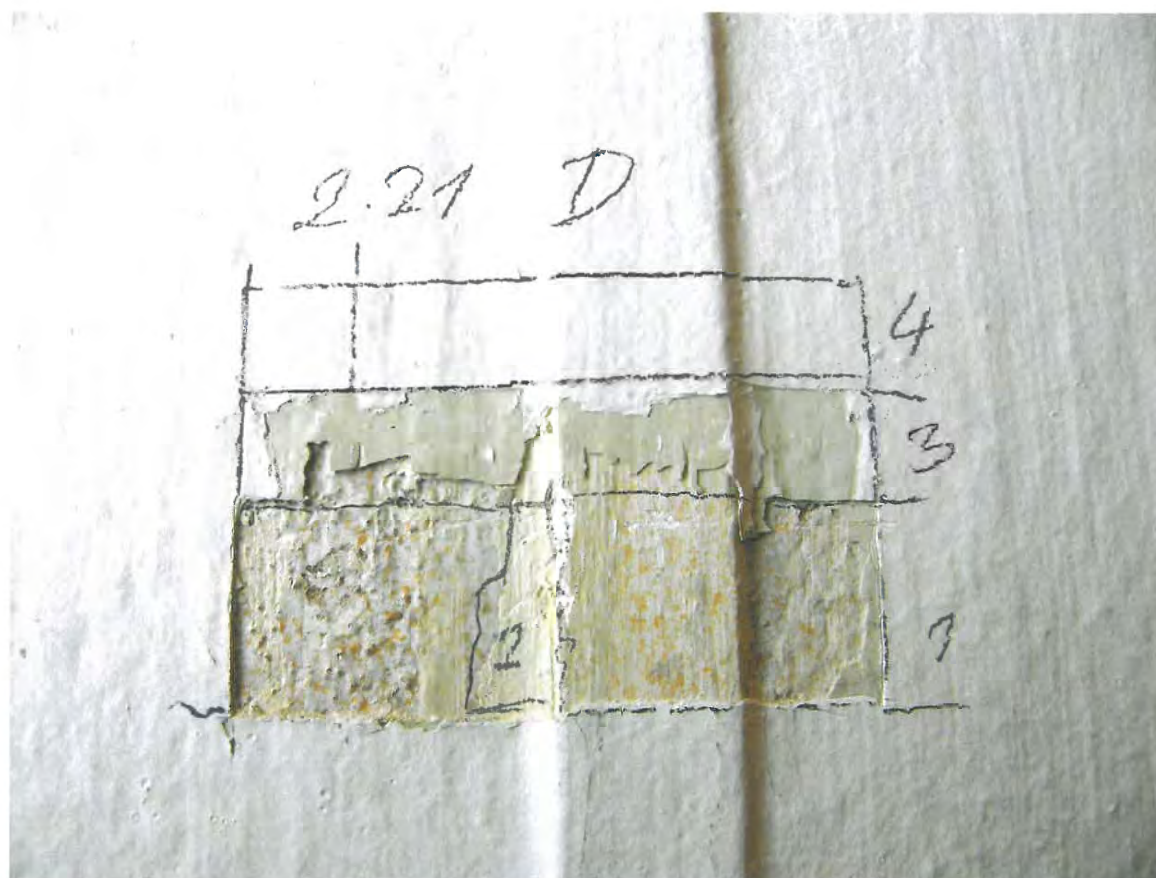
**2.21D** II. NP, chodba, špaleta okna - 1 – omítka s bílým nátěrem a okrově zrnitým, 2 – žlutá, 3 – béžová, 4 – bílá (současná)

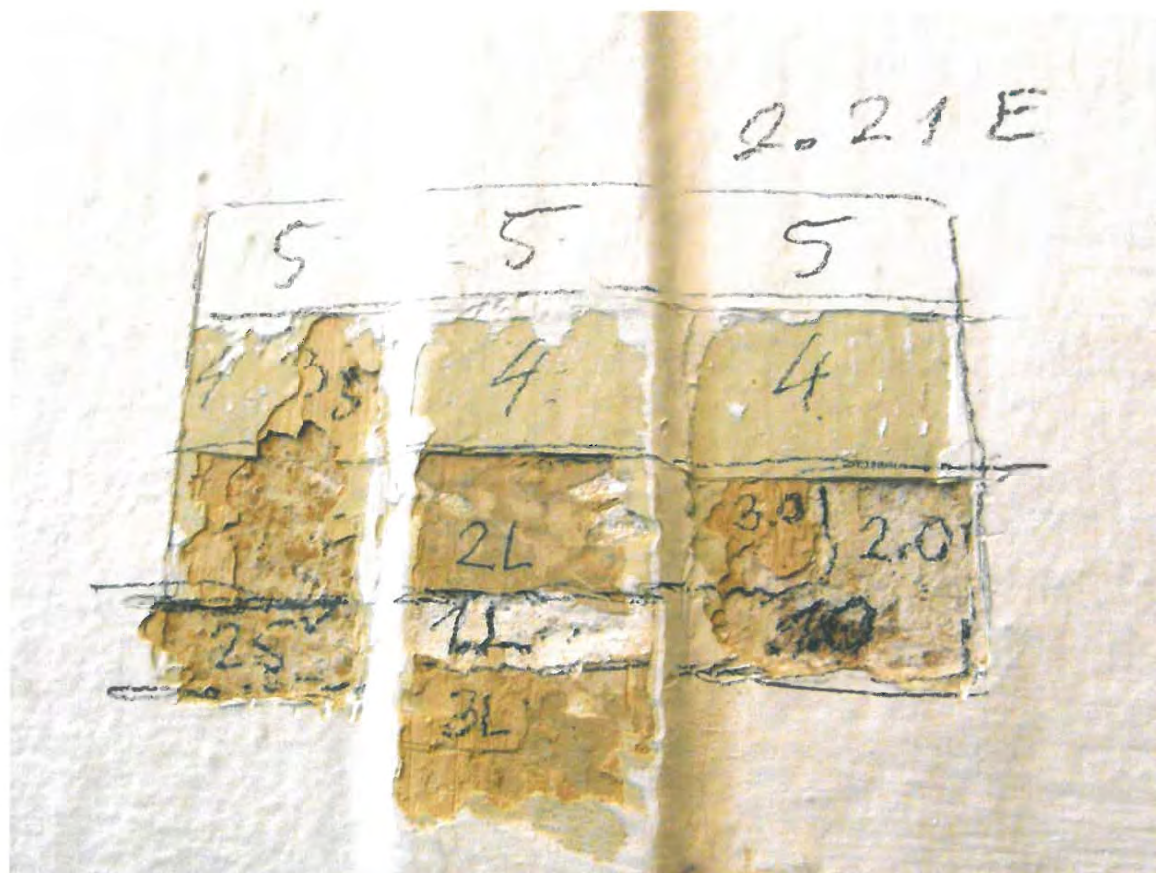
šambrána

2š – omítka se zbytky

okrové barvy

3š – okrová

4š – béžová

5š – bílá (současná)

lišta

1L – sádrová omítka

2L – špinavě okrová

3L – okrová

4L – béžová

5L – bílá (současná)

okolí

1o – omítka

2o – lomená bílá

3o – okrová

4o – béžová

5o – bílá (současná)

2.21E	II. NP, chodba, šambrána vstupu		
	šambrána	lišta	okolí
	2š – omítka se zbytky	1L – sádrová omítka	1o – omítka
	okrové barvy	2L – špinavě okrová	2o – lomená bílá
	3š – okrová	3L – okrová	3o – okrová
	4š – béžová	4L – béžová	4o – béžová
	5š – bílá (současná)	5L – bílá (současná)	5o – bílá (současná)

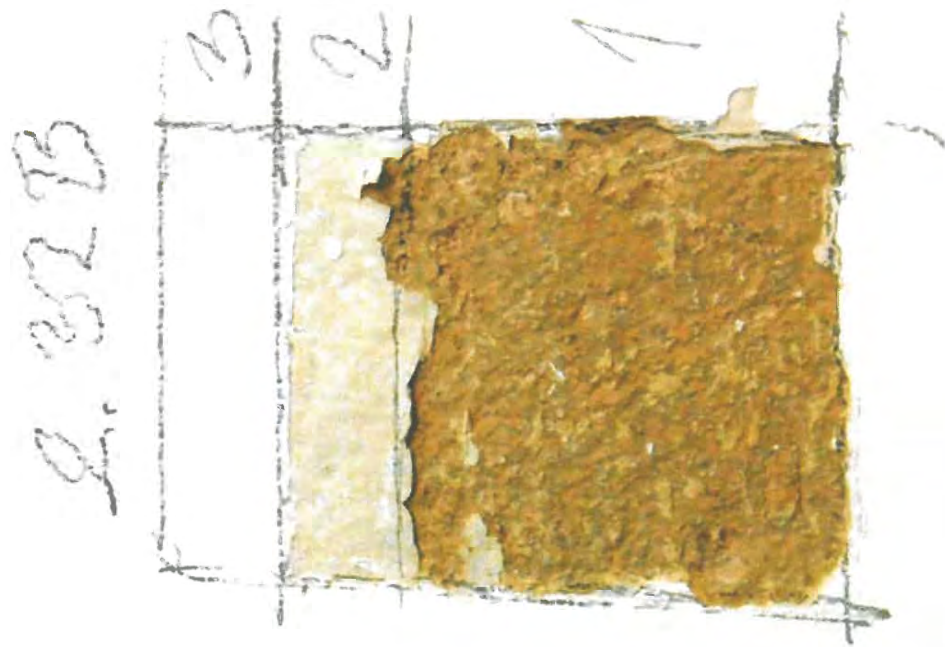
**2.32B** II. NP, chodba, stěna, 1 – štuková zabarvená hnědookrová omítka  
2 – šedá, 3 – bílá (současná)

2.32B	II. NP, chodba, stěna		
	1 – štuková zabarvená hnědookrová omítka		
	2 – šedá		
	3 – bílá (současná)		
2.37A	II. NP, pokoj, stěna

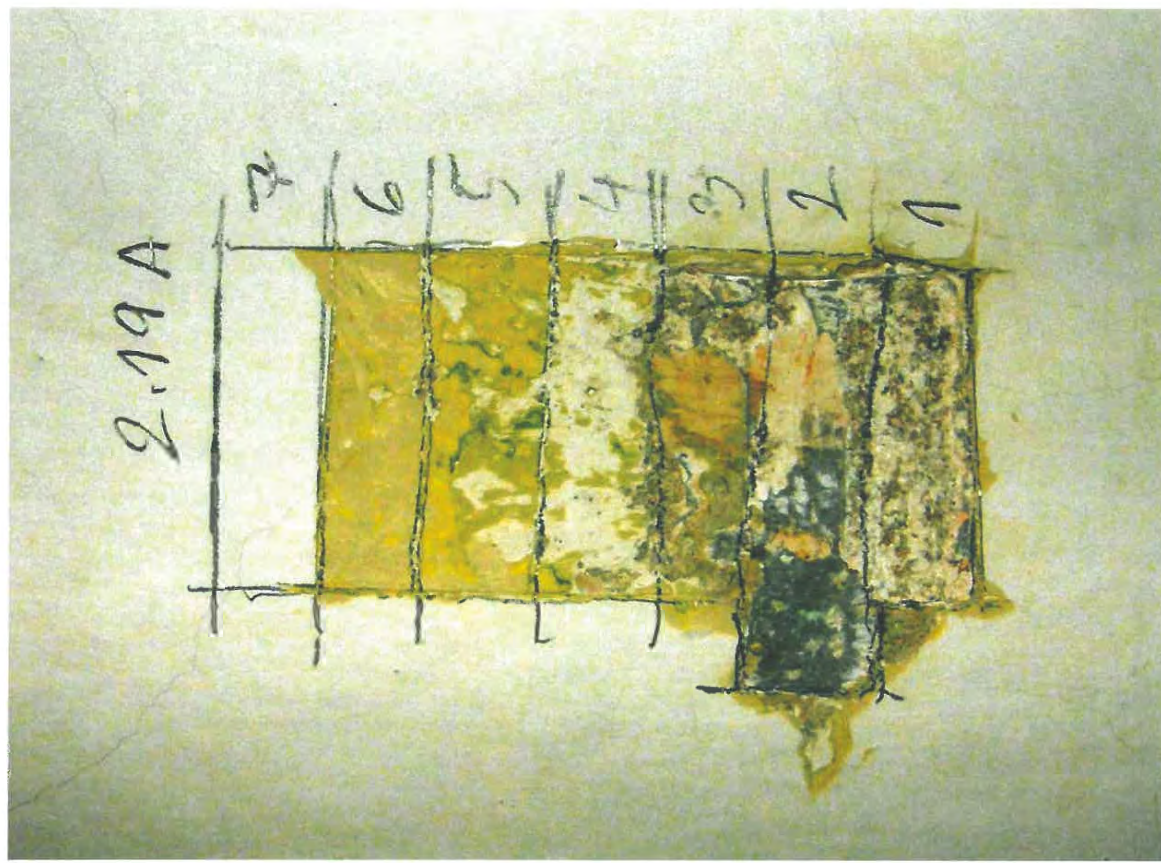
**2.19A** II. NP, pokoj, stěna - 1 – omítka, 2 – světle okrová a šedá,  
3 – bílá a okrová, 4 – bílá, 5 – zelená a žlutá, 6 – béžová, 7 – bílá (současná)

- 2.19A II. NP, pokoj, stěna  
1 – omítka  
2 – světle okrová a šedá  
3 – bílá a okrová  
4 – bílá  
5 – zelená a žlutá

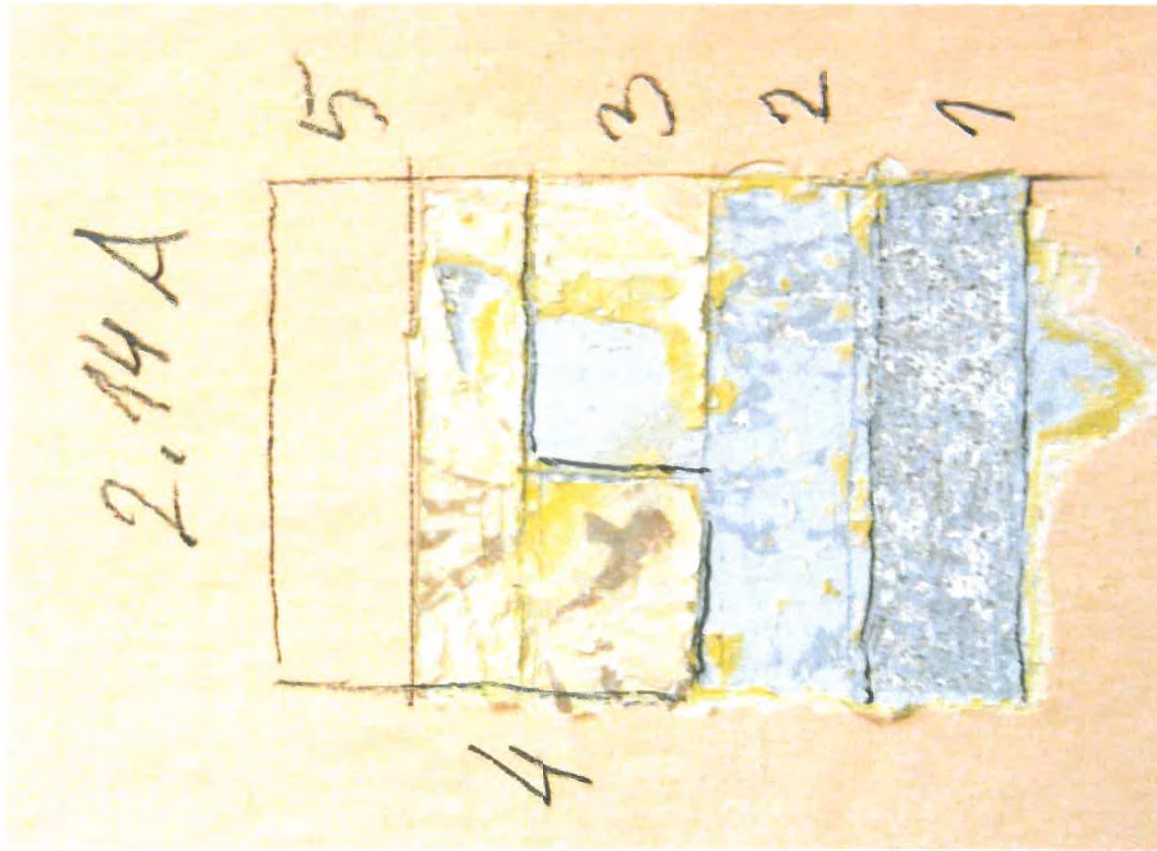
**2.14A** II. NP, pokoj, stěna - 1 – povrch omítky, 2 – modrá vrstva  
3 – zbytky žluté, 4 – žlutá s válečkem, 5 – růžová (současná)

- 2.14A II. NP, pokoj, stěna  
1 – povrch omítky  
2 – modrá vrstva  
3 – zbytky žluté  
4 – žlutá s válečkem  
5 – růžová (současná)
- 2.14BS II. NP, pokoj, strop  
1 – omítka  
2 – bílá (více bílých vrstev, které nebyly podrobně zkoumány)  
3 – bílá (současná)

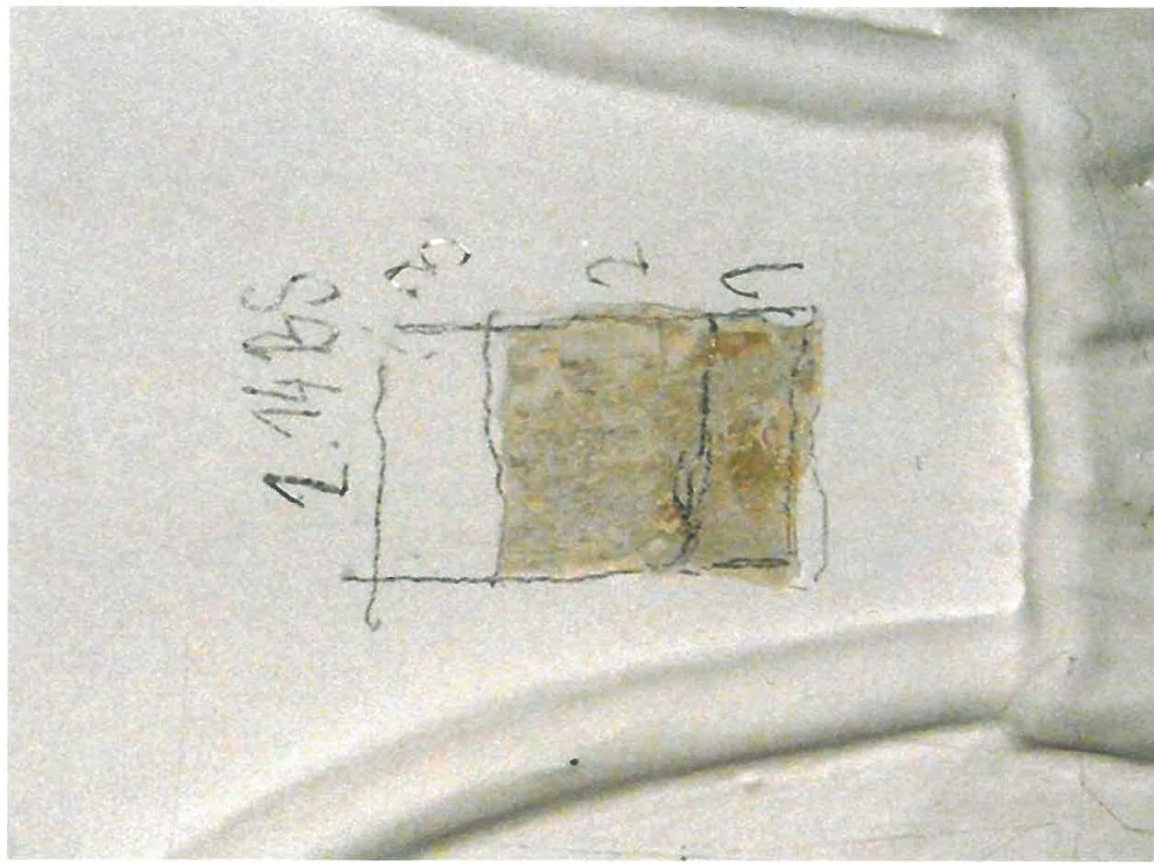
**2.14BS** II. NP, pokoj, strop - 1 – omítká, 2 – bílá (více bílých vrstev,  
které nebyly podrobně zkoumány), 3 – bílá (současná)

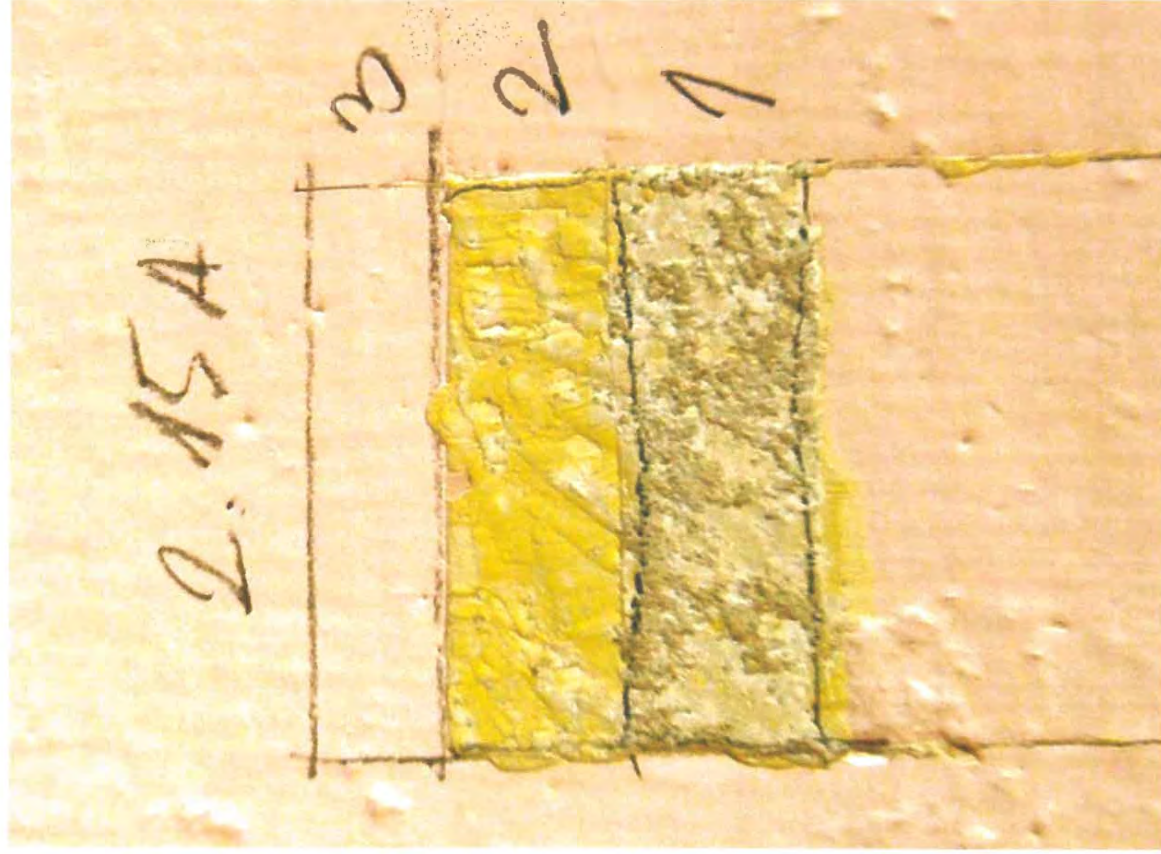
2.15A II. NP, pokoj, stěna - 1 - omítka s bílým nátěrem, 2 - žlutá  
3 - současná

- 2.15A II. NP, pokoj, stěna  
1 – omítka s bílým nátěrem  
2 – žlutá  
3 – současná
- 2.17A II. NP, pokoj, stěna  
1 – omítka s bílým nátěrem  
2 – lomená bílá  
3 – světle modrá  
4 – růžová (současná)

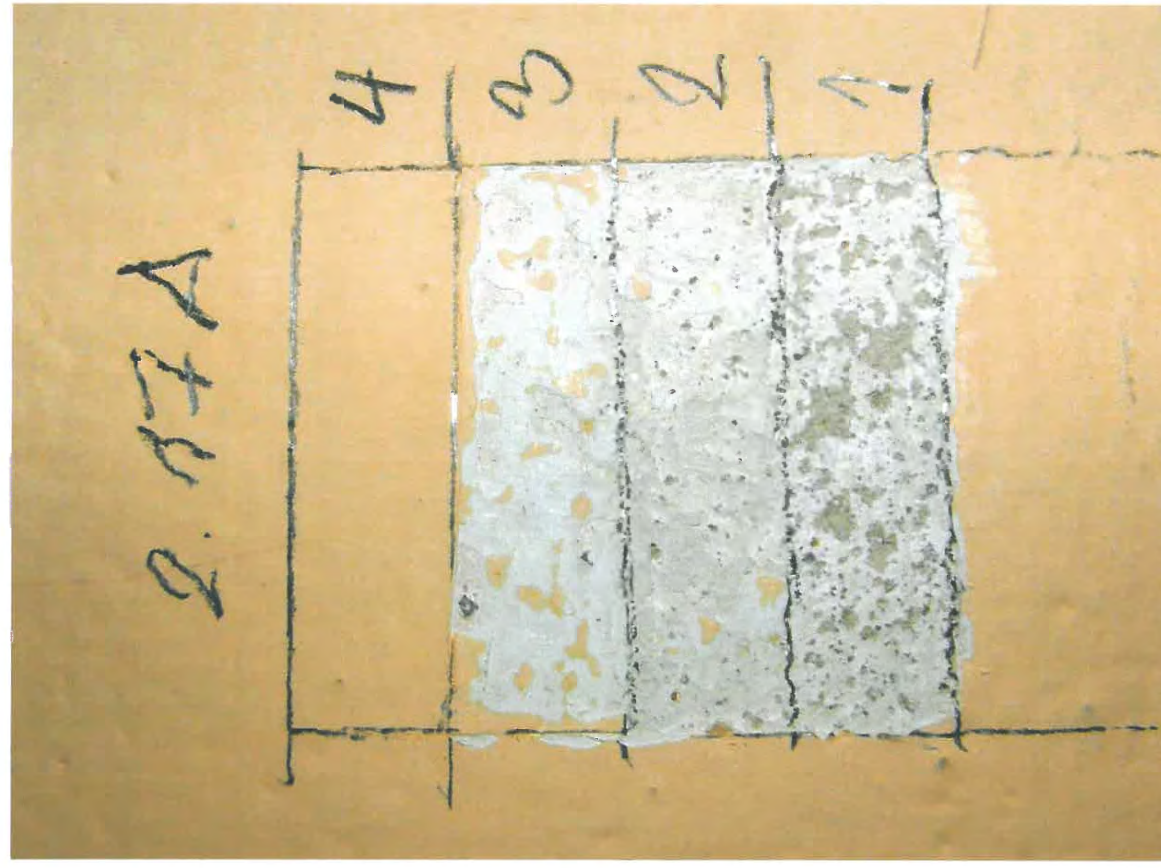
2.17A II. NP, pokoj, stěna - 1 - omítka s bílým nátěrem, 2 - lomená bílá  
3 - světle modrá, 4 - růžová (současná)

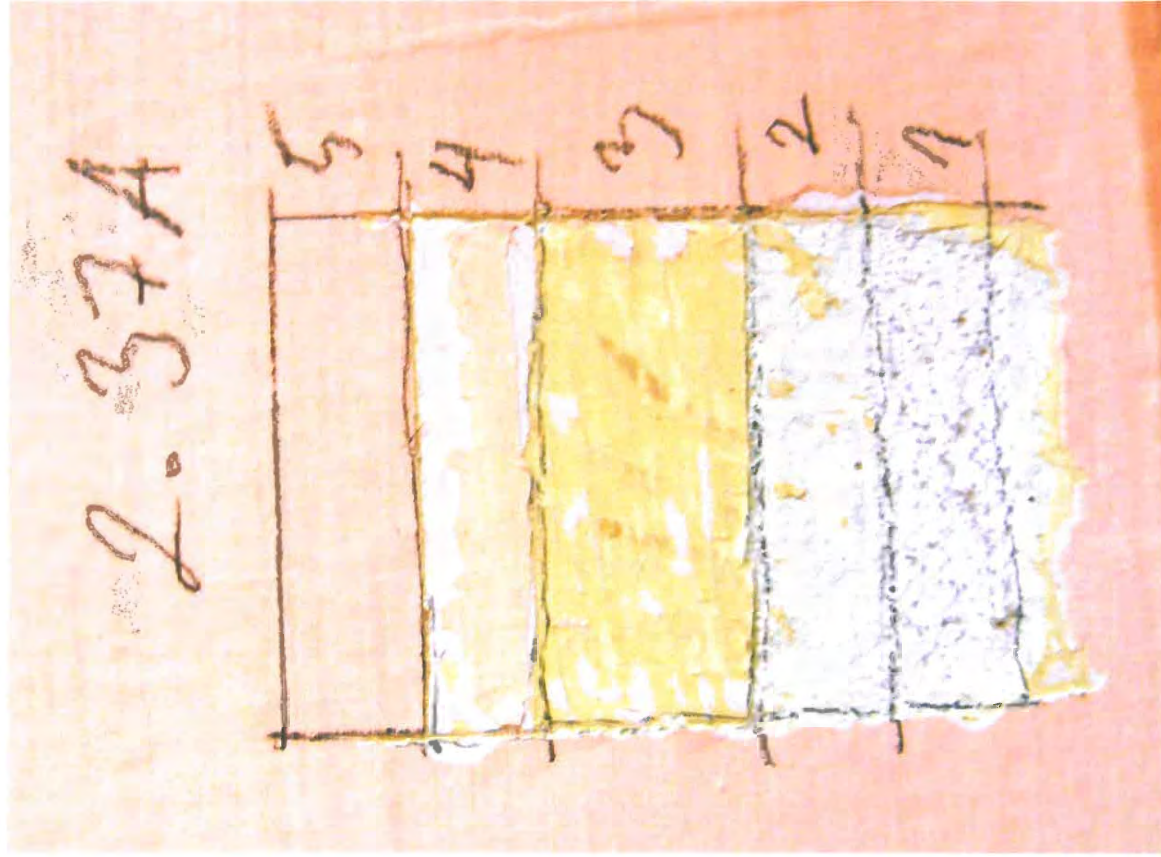
2.37A II. NP, pokoj, stěna - 1 – omítka se zbytky bílé, 2 – bleděmodrá, 3 – žlutá s válečkem, 4 – bleděmodrá a oranžová, 5 – růžová (současná)

- 1 – omítka se zbytky bílé
  - 2 – bleděmodrá
  - 3 – žlutá s válečkem
  - 4 – bleděmodrá a oranžová
  - 5 – růžová (současná)
- 2.37BS II. NP, pokoj, strop

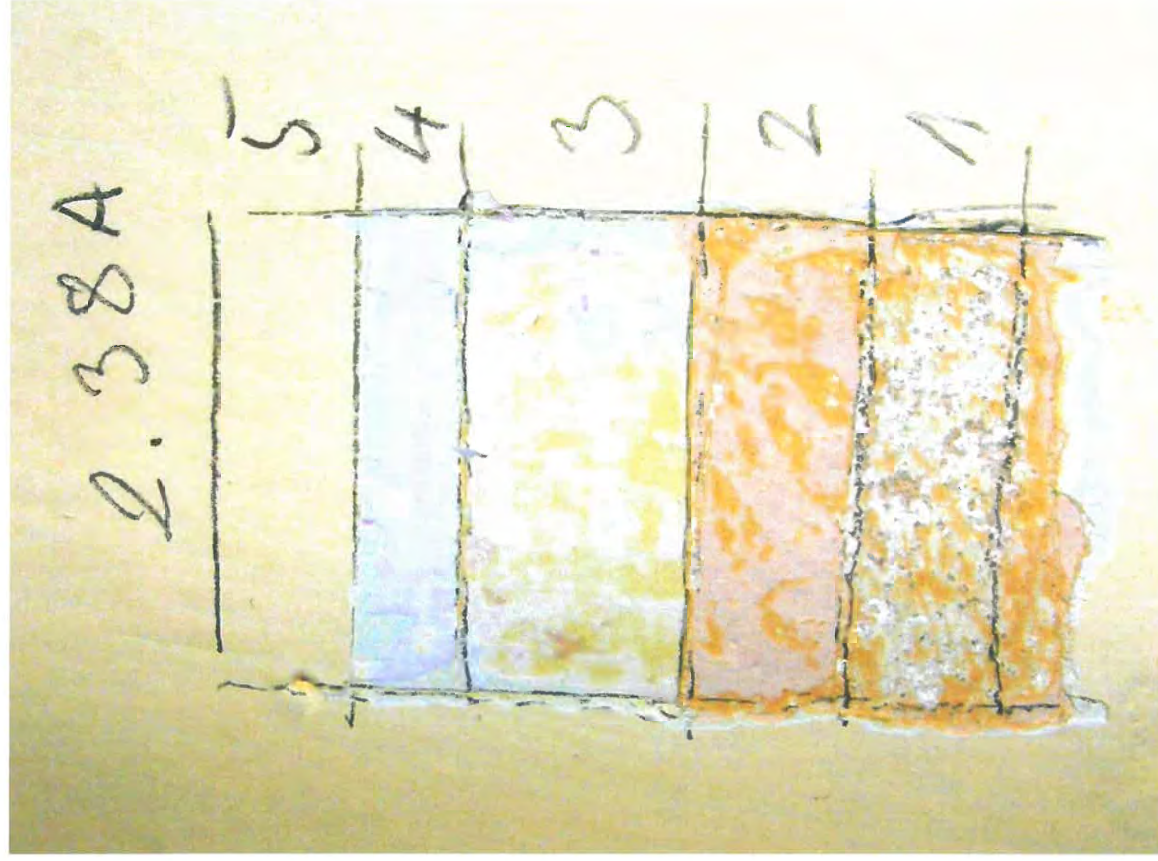
2.38A II. NP, pokoj, stěna - 1 – omítka s bílým nátěrem, 2 – oranžová se zbytky nafialovělé, 3 – žlutá pravděpodobně s válečkem, 4 – modrá a načervenalá, 5 – žlutá (současná)

- 1 – sádra (povrch)
  - 2 – lomená bílá
  - 3 – bílá (současná)
- 2.38A II. NP, pokoj, stěna
- 1 – omítka s bílým nátěrem
  - 2 – oranžová se zbytky nafialovělé

- 3 – žlutá pravděpodobně s válečkem
  - 4 – modrá a načervenalá
  - 5 – žlutá (současná)
- 3.01A III. NP, schodiště, stěna
- 1 – omítka
  - 2 – bílá a světle šedá

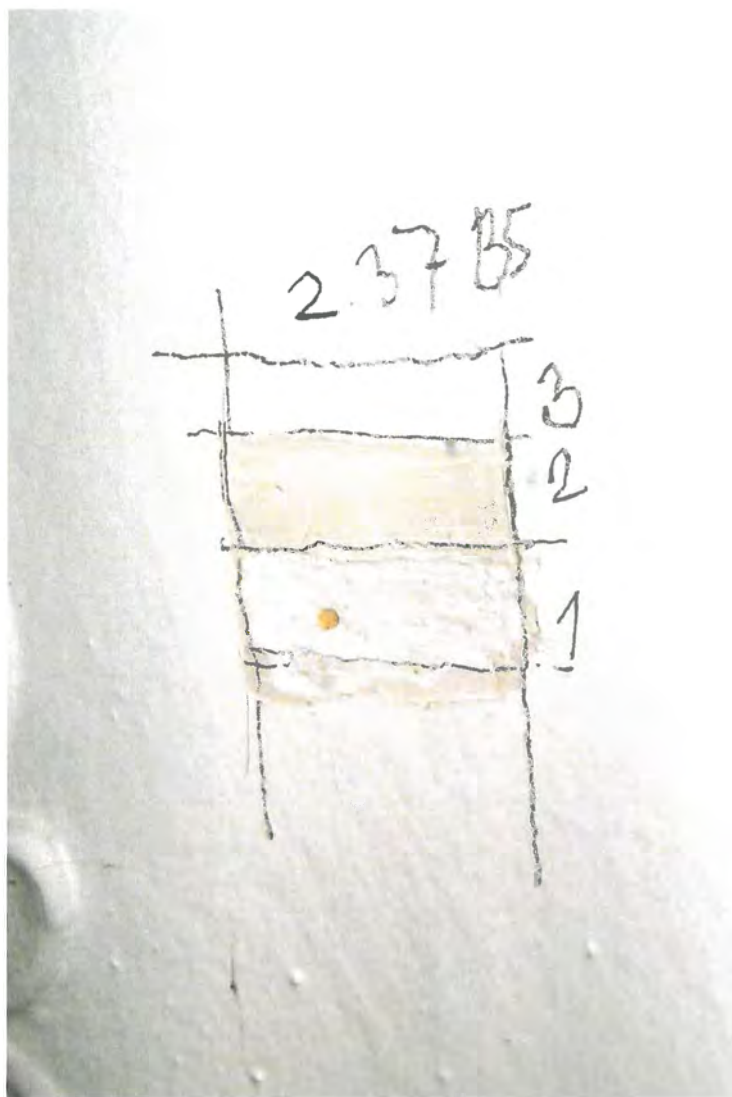
**2.37BS**

II. NP, pokoj, strop

1 – sádra (povrch)

2 – lomená bílá

3 – bílá (současná)

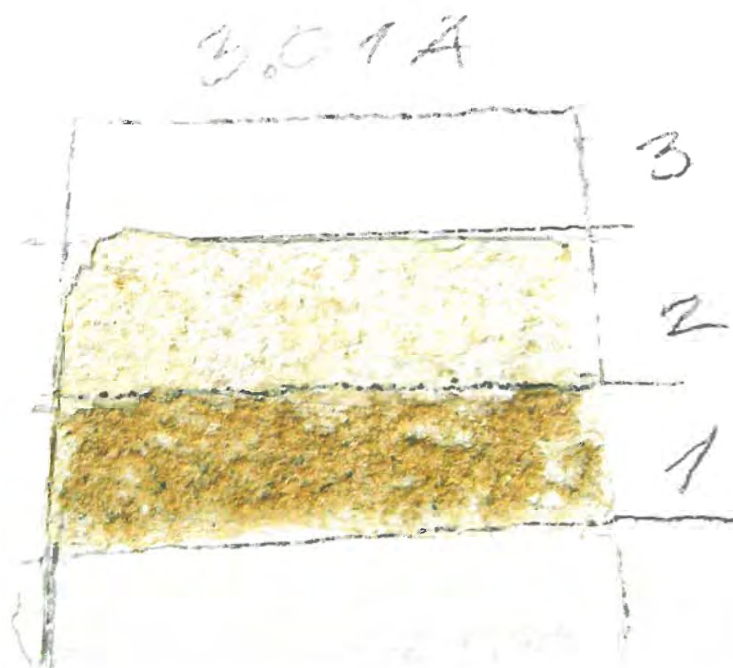
**3.01A** III. NP, schodiště, stěna - 1 – omítka, 2 – bílá a světle šedá, 3 – souvrství nátěrů s vrchním bílým nátěrem (současný)

- 3 – souvrství nátěrů s vrchním bílým nátěrem (současný)
- 3.01B III. NP, chodba, stěna
- 1 – omítka s bílou vrstvou
  - 2 – lomená bílá a modrošedá
  - 3 – bílá (současná)

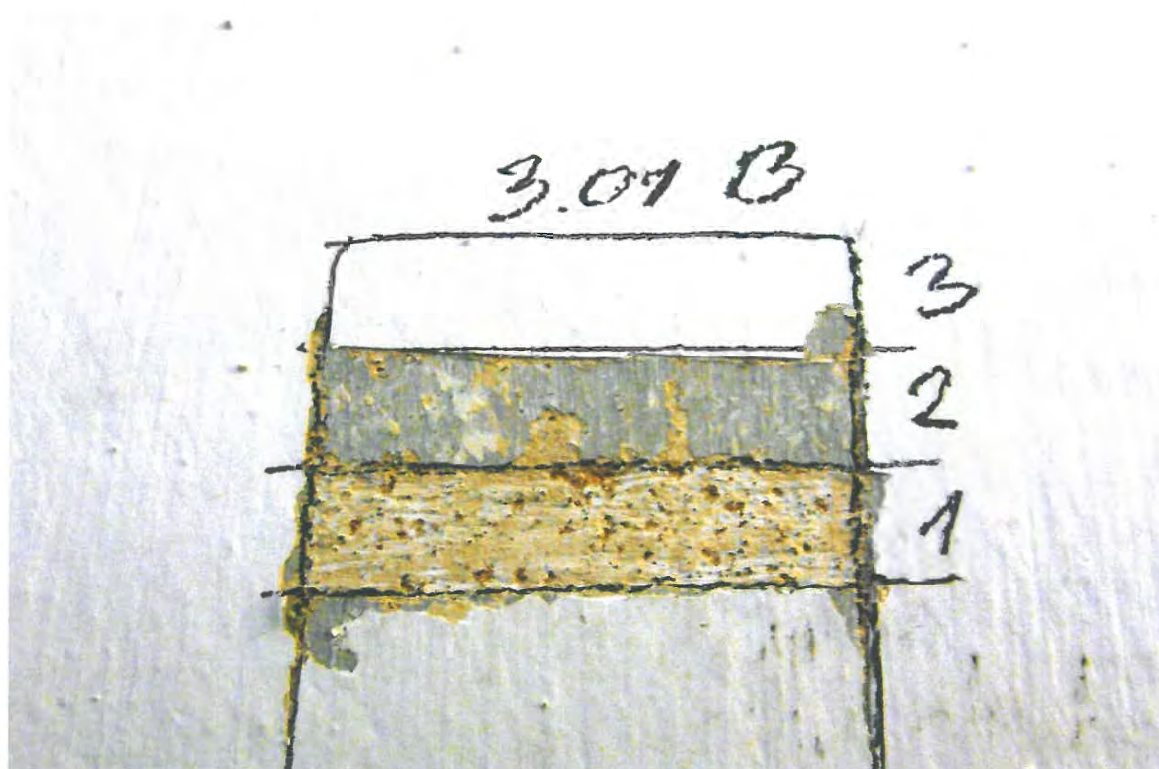
**3.01B** III. NP, chodba, stěna - 1 – omítka s bílou vrstvou, 2 – lomená bílá a modrošedá, 3 - bílá (současná)
