# Předběžný restaurátorský průzkum stěn a stropů v interiéru (PRO PROVEDENÍ STAVBY)

## **Dolní zámek v Teplicích nad Metují**

**Předběžný restaurátorský průzkum stěn a stropů v interiéru zámku**

Název akce: Výstavba a rekonstrukce Domova Dolní zámek, Teplice nad Metují na zvláštní režim

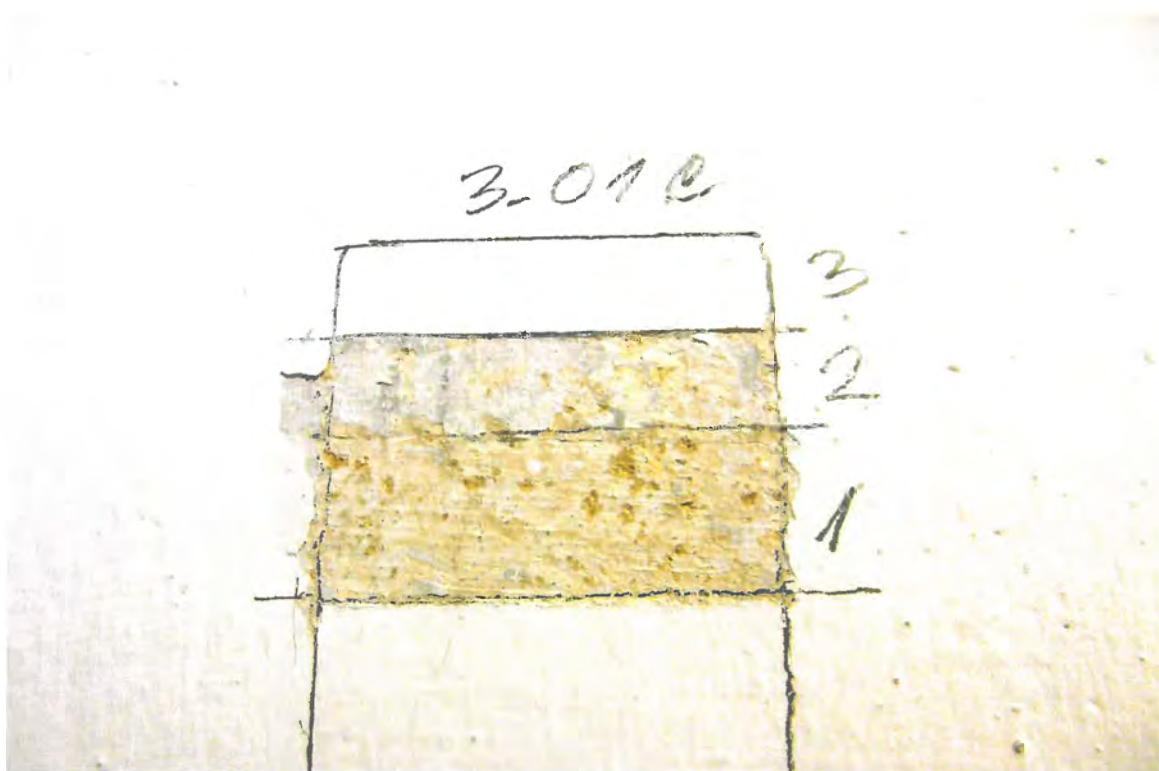
**3.01C** III. NP, chodba, stěna - 1 – omítka s bílou vrstvou, 2 – lomená bílá a modrošedá, 3 - bílá (současná)

- 3.01C III. NP, chodba, stěna - shodné s vrstvami sondy 3.01B
- 3.31A III. NP, kancelář
- 1 – omítka se zbytky bílého nátěru
  - 2 – okrová vrstva
  - 3 – hnědookrová vrstva (pevně spojena s vrstvou 4)

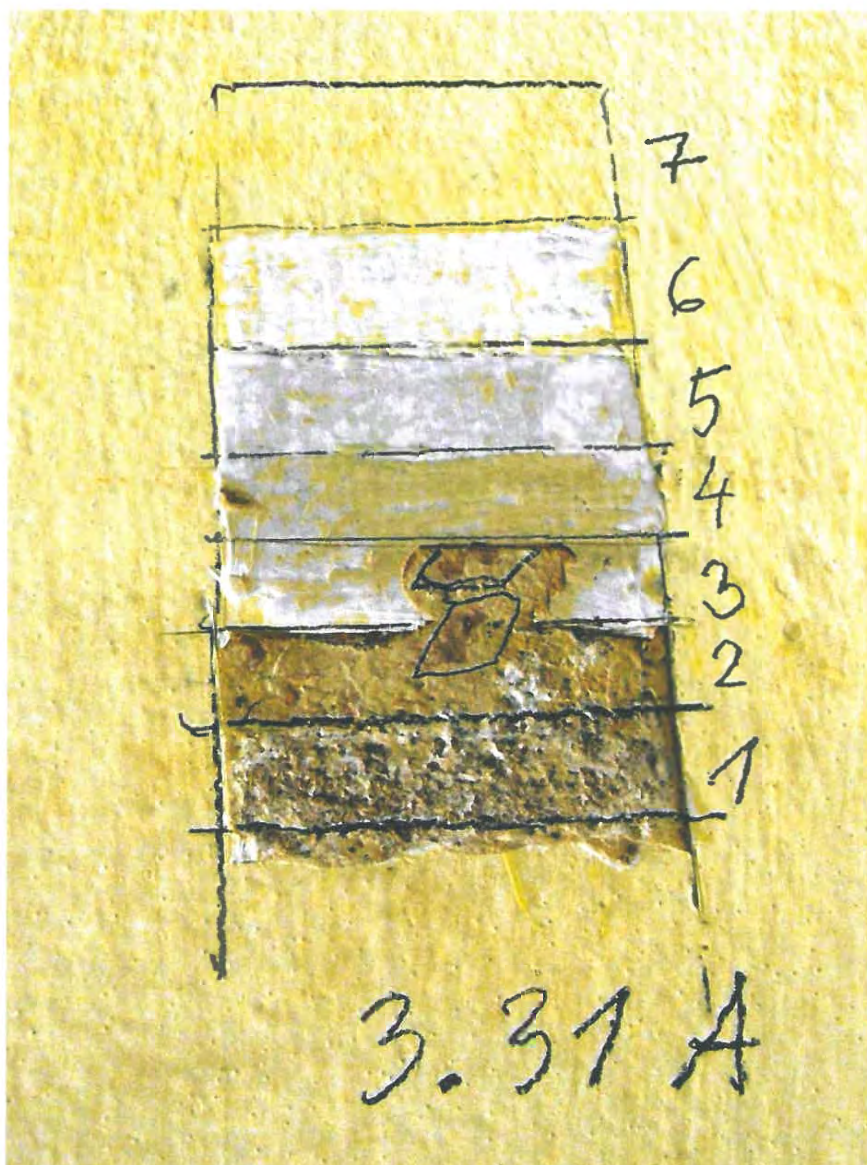
**3.31A** III. NP, kancelář

- 1 – omítka se zbytky bílého nátěru, 2 – okrová vrstva  
3 – hnědookrová vrstva (pevně spojena s vrstvou 4), 4 – žlutá vrstva  
5 – světle béžová, 6 – bílá, 7 – žlutá (současná)

- 4 – žlutá vrstva
  - 5 – světle béžová
  - 6 – bílá
  - 7 – žlutá (současná)
