PROTOKOL č. C-Fc-2009-09-02

O ZKOUŠKÁCH BETONU ODEBRANÉHO Z KONSTRUKCE

Objekt: Most ev. č. 3043-3 ve Slatině nad Úpou

FOTODOKUMENTACE

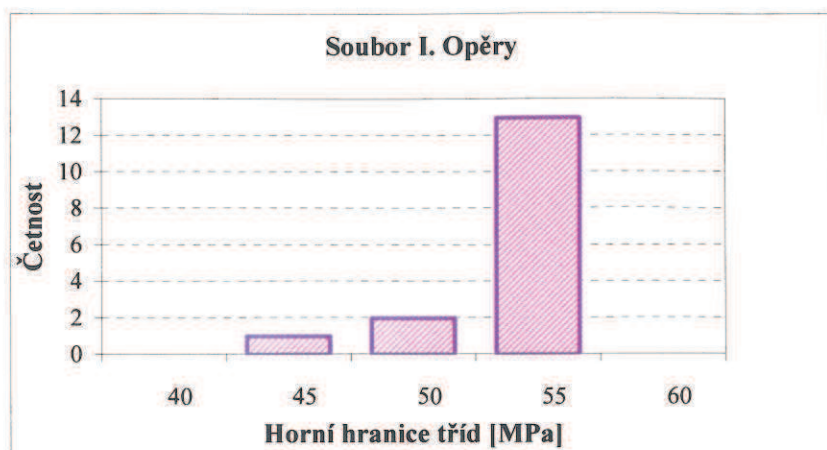
Obr. 1. Histogram četnosti souboru I. výsledků pevnosti betonu v tlaku

Poznámka: Výsledky pevností v tlaku betonu opěr a úložných prahů opěr byly prakticky shodné – viz. obr. 1 a obr. 2, proto byly oba soubory hodnoceny společně. Křídla byla hodnocena samostatně, avšak i tento beton byl prakticky shodný s betonem opěr.

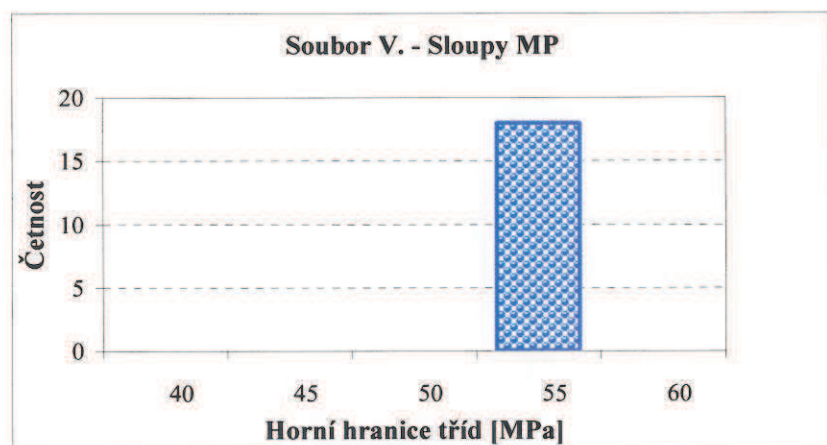
Obr. 5. Histogram četnosti souboru V. výsledků pevnosti betonu v tlaku

Výsledky neupřesněných nedestruktivních zkoušek betonu sloupů a úložných prahů mezilehlých podpěr vycházely prakticky identicky, na rozdílné hodnocení po upřesnění měly vliv výsledky destruktivních zkoušek, respektive nižší pevnost v tlaku vývrtu V 15 z úložného prahu.

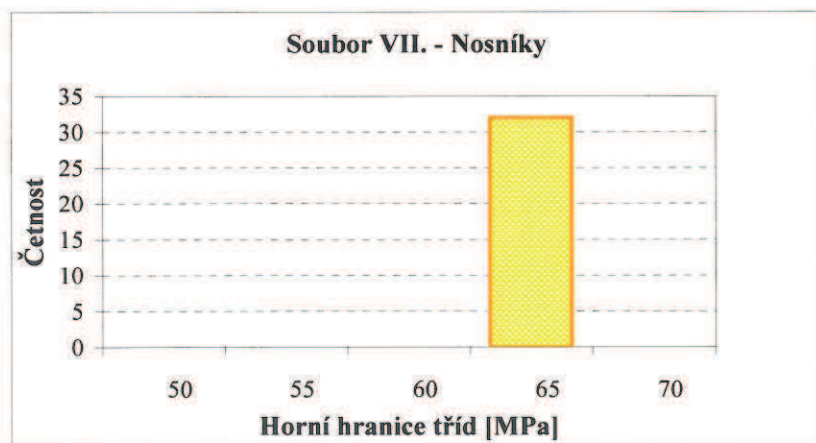
Obr. 7. Histogram četnosti souboru VII. výsledků pevnosti betonu v tlaku

Následující vyhodnocení se týká horní stavby. Upřesňující zkoušky na vývrtech byly provedeny pouze u betonu nosníků. Ostatní části – podélné spáry, příčné spáry, dobetonávky a římsy nebyly upřesňovány, neboť beton těchto částí mostu má odlišný charakter než beton spodní stavby a nelze tudíž použít průměrný součinitel upřesnění získaný ze zkoušek spodní stavby. Výsledné zatřídění betonu spár, dobetonávek a říms je pouze orientační.

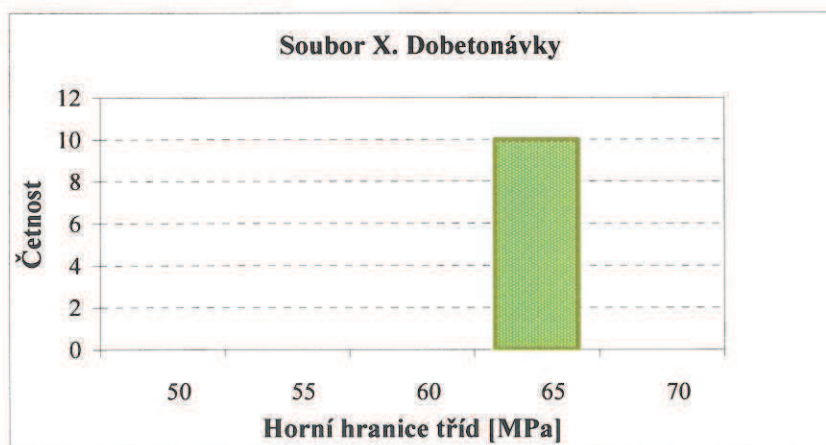
Obr. 10. Histogram četnosti souboru X. výsledků pevnosti betonu v tlaku

Výsledky zkoušek tvrdoměrem Schmidt N na dobetonávkách a římsách vycházely tak vysoké, že u všech zkušebních míst přesáhly horní hranici kalibračního vztahu.
