## **ZPRÁVA O PROVEDENÍ STAVEBNĚ TECHNICKÉHO PRŮZKUMU PAVILONU E V AREÁLU OBLASTNÍ NEMOCNICE TRUTNOV**

**Brno, červenec 2022**

Na základě požadavku objednatele byl proveden stavebně technický průzkum (dále jen STP) objektu pavilonu E v areálu Oblastní nemocnice Trutnov, a.s. na adrese Maxima Gorkého 77 v Trutnově pro potřebu probíhajících projekčních prací v rámci plánované nadstavby pavilonu.

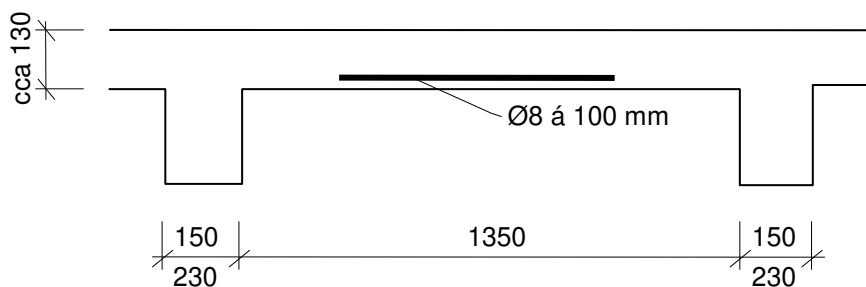
**A1** Strop nad 1.PP, foto č.16

Nad 1.PP poblíž kopané sondy **K1** je ŽB monolitický trámový strop, ve výkresové dokumentaci označený **A1**, foto č.16. Průvlak v nosné stěně u anglického dvorku byl označen **A2**. Výztuž je zde značně zkorodovaná a krycí vrstvy vlivem korozních produktů odprýsknuté, viz foto č.17 - 19.
