**Stavebně technický průzkum zámku a palmového skleníku v areálu Střední školy zahradnické
Kopidlno**

Akce: **Stavebně technický průzkum zámku a palmového skleníku v areálu Střední školy zahradnické Kopidlno**

Stupeň PD: *stavebně technické hodnocení*
Datum: *květen 2023*

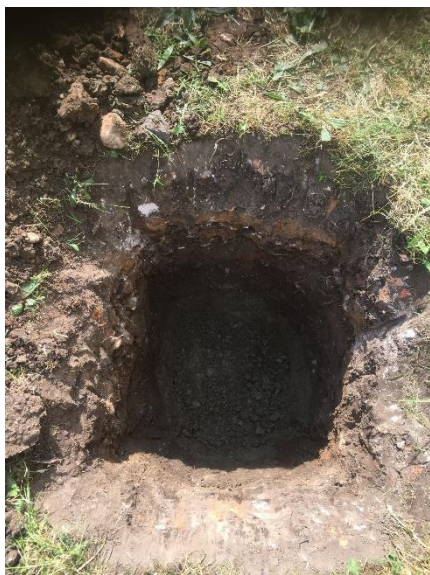
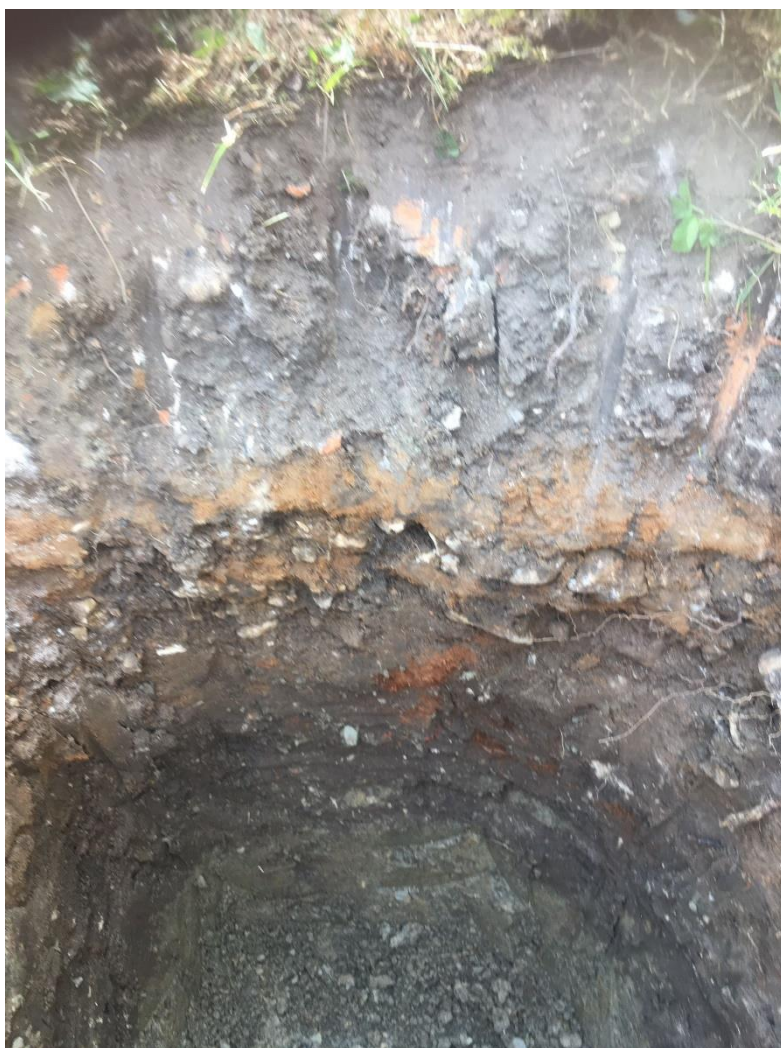
Foto z provedené kopané sondy:

Z provedené sondy a vyjádření hydrogeologa lze konstatovat, že půdu lze hodnotiti jako Fluvizemě převážně na rovině nebo úplné rovině se všesměrnou expozicí a celkovým obsahem skeletu do 10 %.

Půdy s velmi nízkou rychlostí infiltrace i při úplném nasycení, zahrnující především jíly s vysokou bobtnavostí, půdy s trvale vysokou hladinou podzemní vody, půdy s vrstvou jílu na povrchu nebo těsně pod ním a mělké půdy nad téměř nepropustným podložím

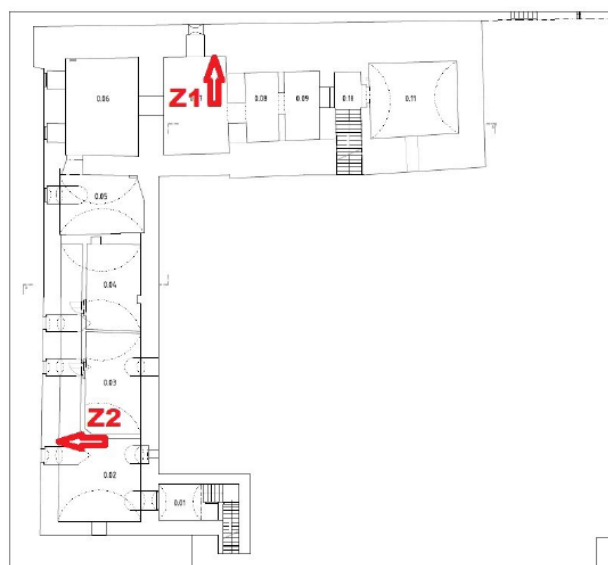
obr. 3 Místa odběru vzorků Z1 a Z2 v 1.PP

Na základě odebraných vzorků můžeme konstatovat, že svislé konstrukce objektu jsou kontaminovány zvýšeným stupněm zasolení sírany a dusičnany. Degradace omítek vlivem stavebně škodlivých solí je patrná lokálně na fasádě objektu.

Stav zasolení je ovlivňován různými faktory. Dusičnany mohou být důsledkem porušených kanalizací (před rekonstrukcí), sírany mohou být již primárně obsaženy v některém z použitých materiálů (nekvalitní písek, vápno, cihly). Historický objekt je také ovlivňován dlouhodobě vlivem ovzduší např. kyselými dešti (např. sírany vzniklé reakcí karbonátů s oxidy síry). Výskyt chloridových solí může být důsledkem údržby okolí posypovou solí v zimním období.

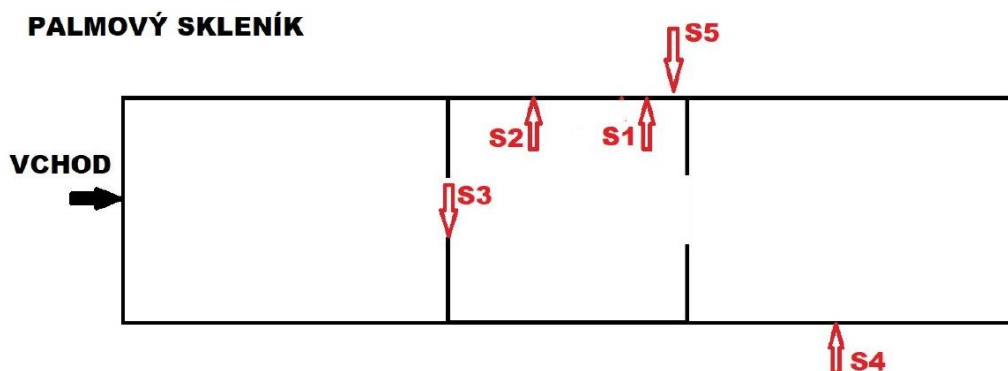
Sonda	Označení vzorku	Vypočítaná hmotnostní vlhkost vzorku u [%]	Nejistota měření [%]	Hodnocení vlhkosti dle ČSN 73 0610
S1	Vnější stěna	9.04	± 5.3%	Vysoká
S2	Vnější stěna	11.9	± 5.2%	Velmi vysoká
S3	Vnitřní stěna	13.4	± 5.2%	Velmi vysoká
S4	Vnější stěna	10.9	± 5.3%	Velmi vysoká
S5	Vnější stěna	3.59	± 5.9%	Nízká

Na základě odebraných vzorků můžeme konstatovat, že svislé konstrukce objektu nejsou kontaminovány sírany a dusičnany. Degradace omítek je projevem pouze vysokého obsahu vlhkosti. Můžeme zde konstatovat, že provedené sanační omítky splnili svůj účel a ze zdiva odvedli škodlivé zasolení sírany a dusičnany.
