IMOS Brno, a.s.  
Divize silniční vývoj  
Olomoucká 174  
627 00 Brno

KVĚTEN 2019

Na základě výše uvedené objednávky provedl zhotovitel diagnostický průzkum vozovky na vybraném úseku silnice II/299 spočívající ve vizuální prohlídce s grafickým záznamem a fotodokumentací poruch, měření průhybů a posouzení únosnosti vozovky, jádrových vývrtech, vrtaných sondách a rozborech asfaltové směsi a podložní zeminy. Posouzení parametrů vozovky je provedeno podle technických

**Název:** Librantice – hranice okresu Náchod  
**Silnice:** II/299  
**Okres:** Hradec Králové  
**Kraj:** Královéhradecký  
**Začátek úseku:** km 6,455  
**Konec úseku:** km 14,949  
**Délka úseku:** 8,494 km

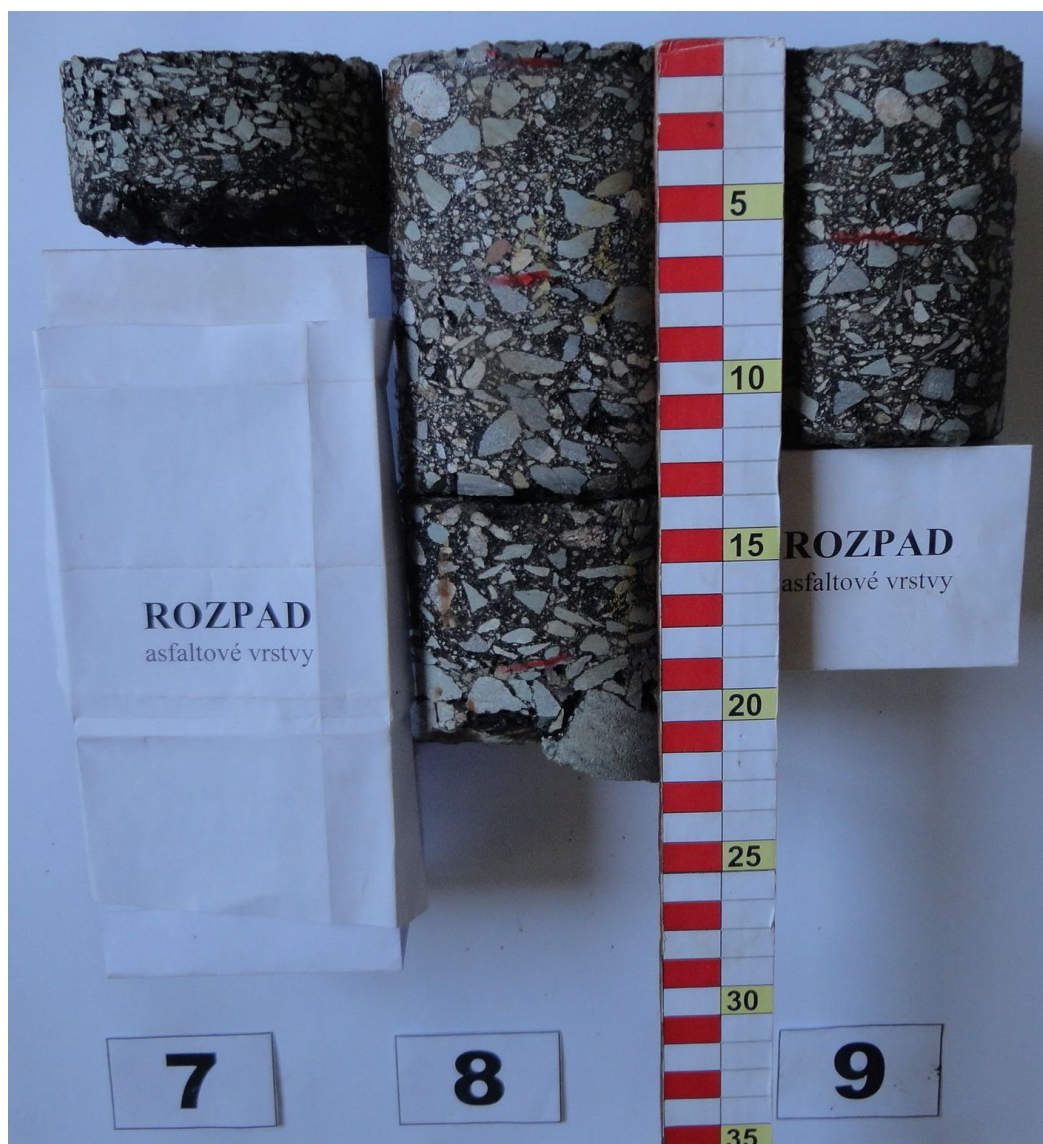
### Jádrové vývrty:

JV 7	Směs:	AB	AV									ŠD	TOV	TKV	CTJV
km 8,583 / P	TL. (mm)	55	250									-	55	55	305
Poznámka:	0,30 m od okraje; místní pokles														
JV 8	Směs:	NV	AB	AB	OK	PM						Gr	TOV	TKV	CTJV
km 9,005 / P	TL. (mm)	7	60	64	50	45						-	67	131	181
Poznámka:	1,20 m od okraje; podélné rozvětvené trhliny														
JV 9	Směs:	AB	AB	AV								ŠD	TOV	TKV	CTJV
km 9,186 / L	TL. (mm)	53	62	80								-	53	115	195
Poznámka:	0,20 m od okraje														
JV 10	Směs:	TRV	AB	AB	AV							Gr	TOV	TKV	CTJV
km 9,538 / L	TL. (mm)	23	64	65	50							-	23	87	202
Poznámka:	0,50 m od okraje

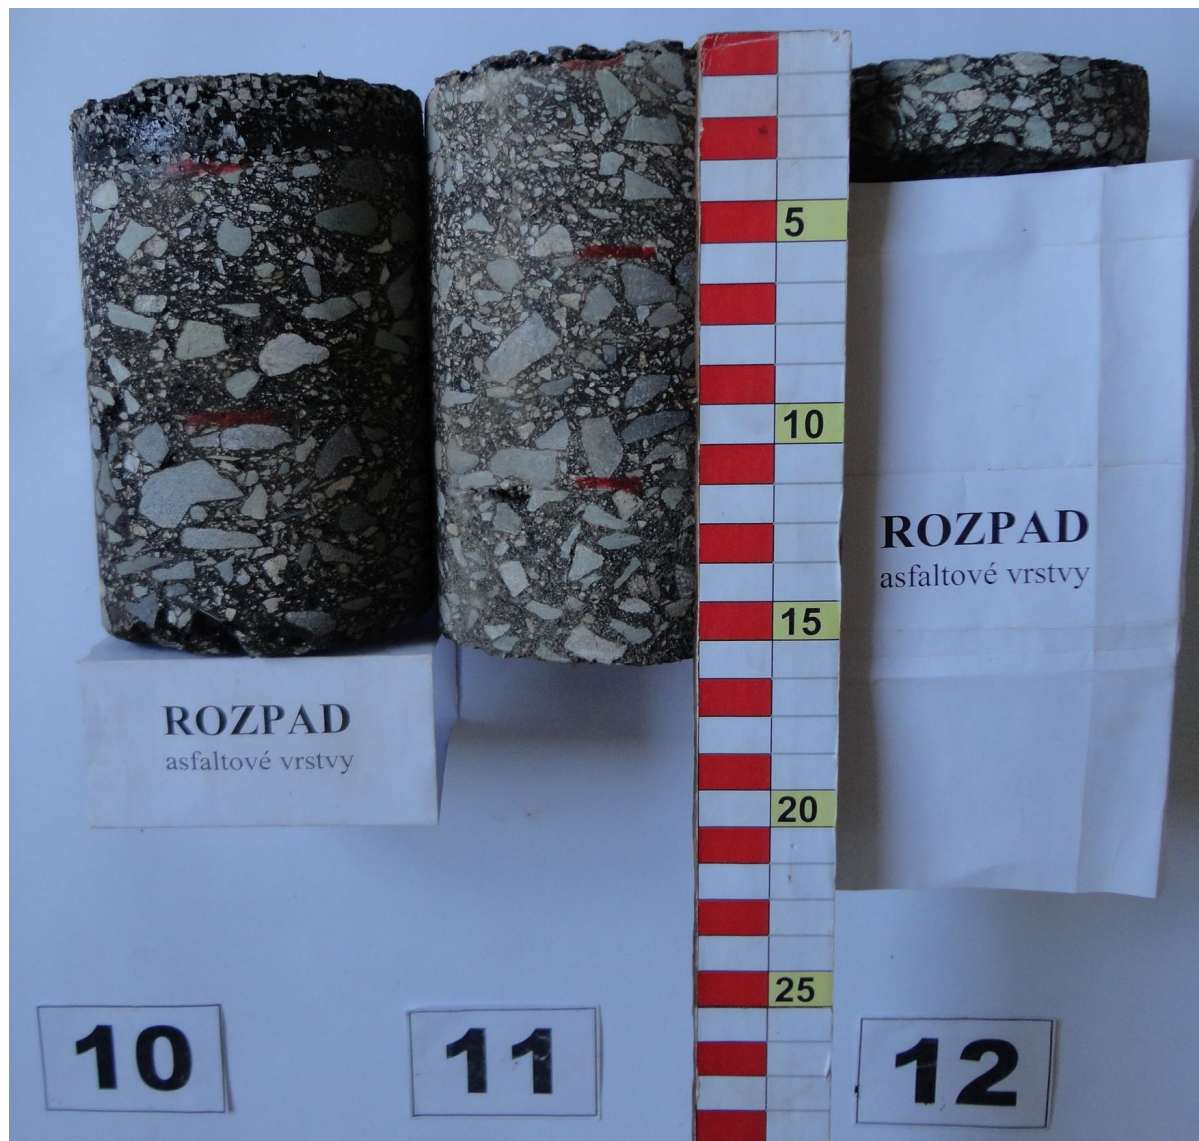
### Jádrové vývrty:

JV 11	Směs:	NV	AB	AB	OK							PM	TOV	TKV	CTJV
km 9,931 / L	TL. (mm)	8	46	59	48							-	54	113	161
Poznámka:	1,30 m od okraje														
JV 12	Směs:	AB	AV									Gr	TOV	TKV	CTJV
km 10,146 / P	TL. (mm)	38	160									-	38	38	198
Poznámka:	0,30 m od okraje; místní pokles														
JV 13	Směs:	TRV	TRV	TRV	AV							Gr	TOV	TKV	CTJV
km 10,520 / P	TL. (mm)	17	22	25	120							-	64	64	184
Poznámka:	0,30 m od okraje; síťové trhliny														
JV 14	Směs:	AB	AB	OK	OK	AV	SC					SC	TOV	TKV	CTJV
km 10,894 / P	TL. (mm)	45	54	30	70	60	150					-	45	99	259
Poznámka:	1,70 m od obruby; degradace asfaltové vrstvy v hl. 129 - 199 mm														
JV 15	Směs:	AB	AB	OK	OK	AV						ŠD	TOV	TKV	CTJV
km 11,166 / L	TL. (mm)	55	24	80	75	50						-	55	79	284
Poznámka:	0,40 m od okraje														
JV 16	Směs:	AB	AB	OK	OK	OK						ŠD	TOV	TKV	CTJV
km 11,518 / L	TL. (mm)	33	58	51	85	43						-	33	91	270
Poznámka:	0,40 m od okraje; olamování okrajů vozovky; částečný rozpad vrstvy v hl. 227 - 270 mm

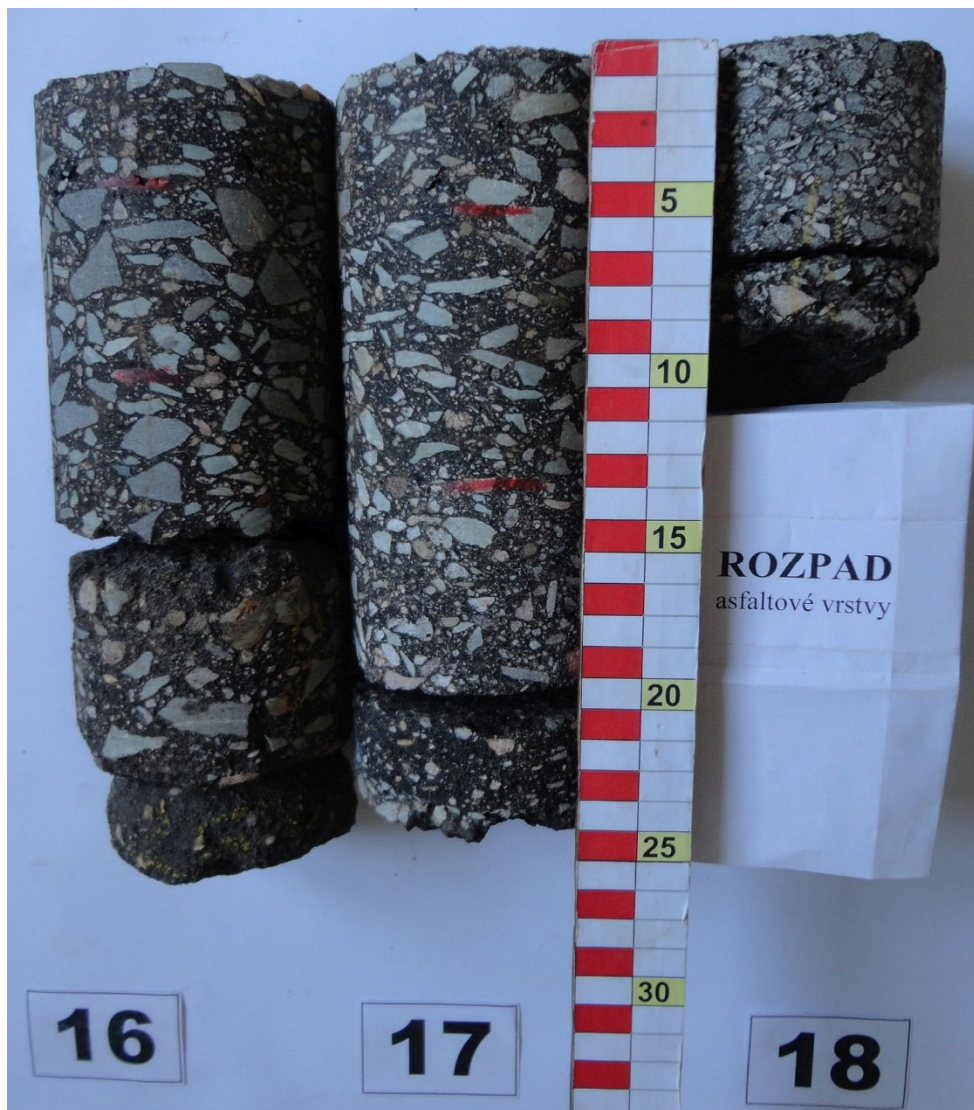
### Jádrové vývrty:

JV 17	Směs:	AB	AB	OK	OKD							ŠD	TOV	TKV	CTJV
km 11,860 / L	TL. (mm)	48	81	68	40							-	48	129	237
Poznámka:	1,20 m od okraje														
JV 18	Směs:	AB	OK	AV								ŠD	TOV	TKV	CTJV
km 12,246 / L	TL. (mm)	61	50	120								-	61	111	231
Poznámka:	0,30 m od okraje; vyspráva; částečný rozpad vrstvy v hl. 61 - 111 mm														
JV 19	Směs:	AB	AB	OK								ŠD	TOV	TKV	CTJV
km 12,440 / P	TL. (mm)	50	80	55								-	50	130	185
Poznámka:	0,40 m od okraje; degradace loží a podkladní vrstvy														
JV 20	Směs:	NV	AB	OK	PMD							ŠD	TOV	TKV	CTJV
km 12,681 / L	TL. (mm)	5	57	30	80							-	62	92	92
Poznámka:	0,50 m od obruby

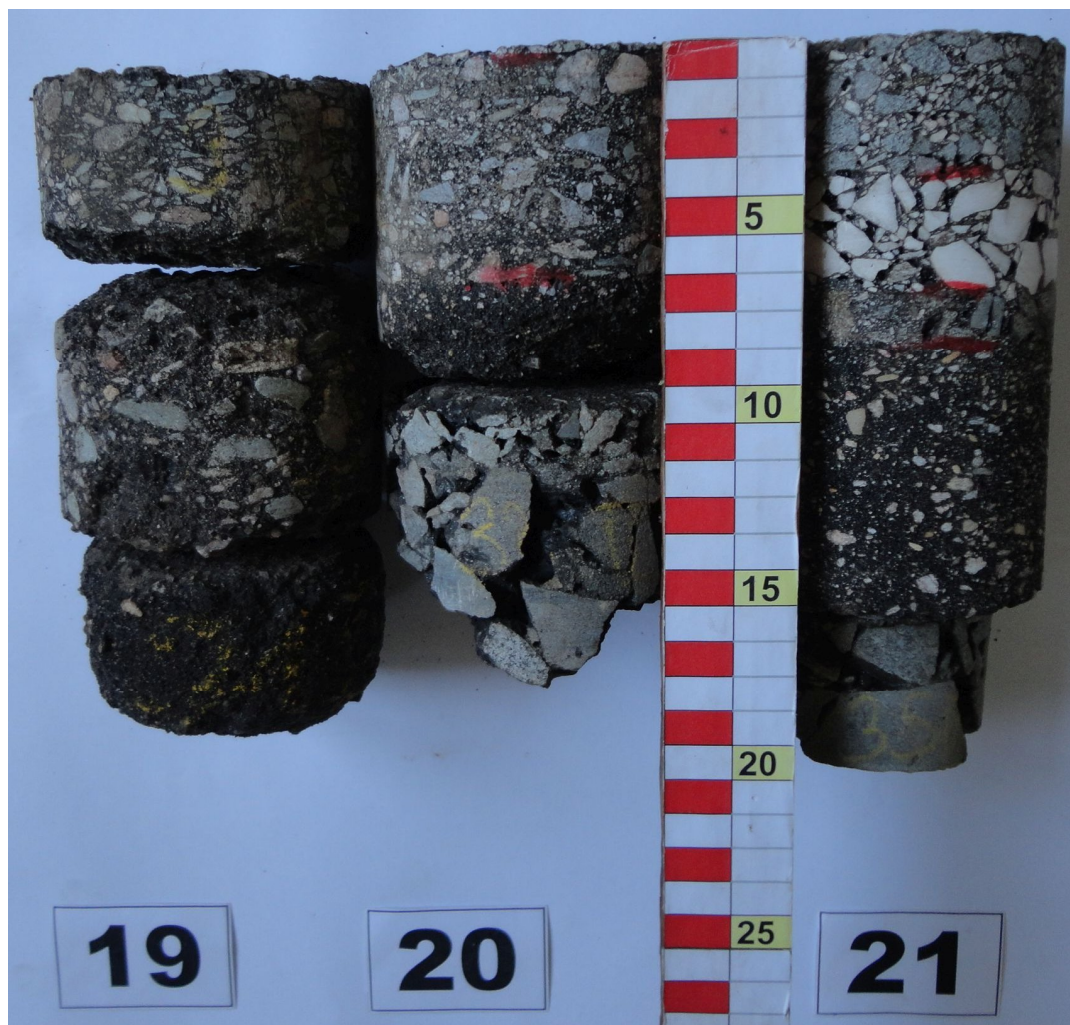
### Jádrové vývrty:

JV 21	Směs:	AB	AB	AB	OK	PMD						Gr	TOV	TKV	CTJV
km 13,202 / P	TL. (mm)	36	30	15	75	50						-	36	66	156
Poznámka:	0,50 m od okraje														
JV 22	Směs:	AB	AB	AV								ŠD	TOV	TKV	CTJV
km 13,324 / L	TL. (mm)	40	64	20								-	40	104	124
Poznámka:	0,20 m od okraje														
JV 23	Směs:	AB	AB	OK	PMD							ŠD	TOV	TKV	CTJV
km 13,790 / L	TL. (mm)	59	45	15	48							-	59	104	119
Poznámka:	1,50 m od okraje; síťové trhliny; degradace asfaltové vrstvy v hl. 104 - 119 mm														
JV 24	Směs:	AB	AB	OK	PMD							ŠD	TOV	TKV	CTJV
km 14,177 / L	TL. (mm)	45	76	37	75							-	45	121	158
Poznámka:	0,40 m od okraje; degradace asfaltové vrstvy v hl. 121 - 158 mm														
JV 25	Směs:	AB	OK									ŠD	TOV	TKV	CTJV
km 14,401 / P	TL. (mm)	70	85									-	70	155	155
Poznámka:	0,40 m od okraje; částečný rozpad asfaltové vrstvy v hl. 70 - 155 mm														
JV 26	Směs:	AB	AB	OK	OK	PMD						ŠD	TOV	TKV	CTJV
km 14,800 / P	TL. (mm)	37	55	16	21	80						-	37	92	129

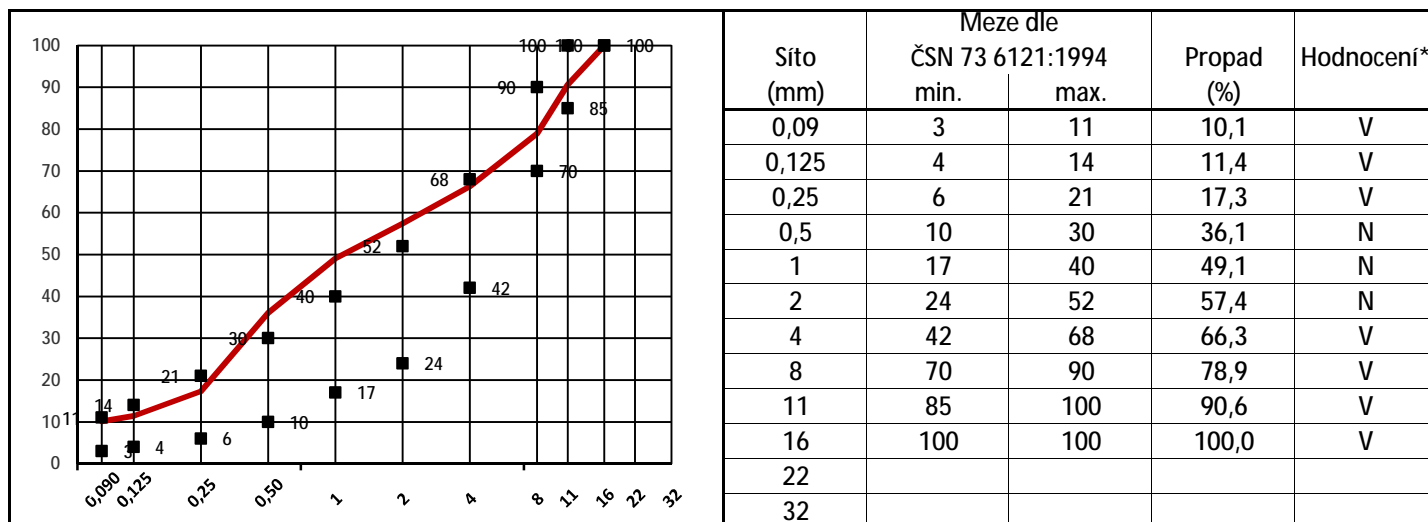
## Zrnitost asfaltové směsi: ABS - asfaltový beton střednězrný

Hodnocení: *	Čára zrnitosti zkoušeného vzorku je mimo obor mezních čar asfaltové směsi ABS - asfaltový beton střednězrný.
--------------	--

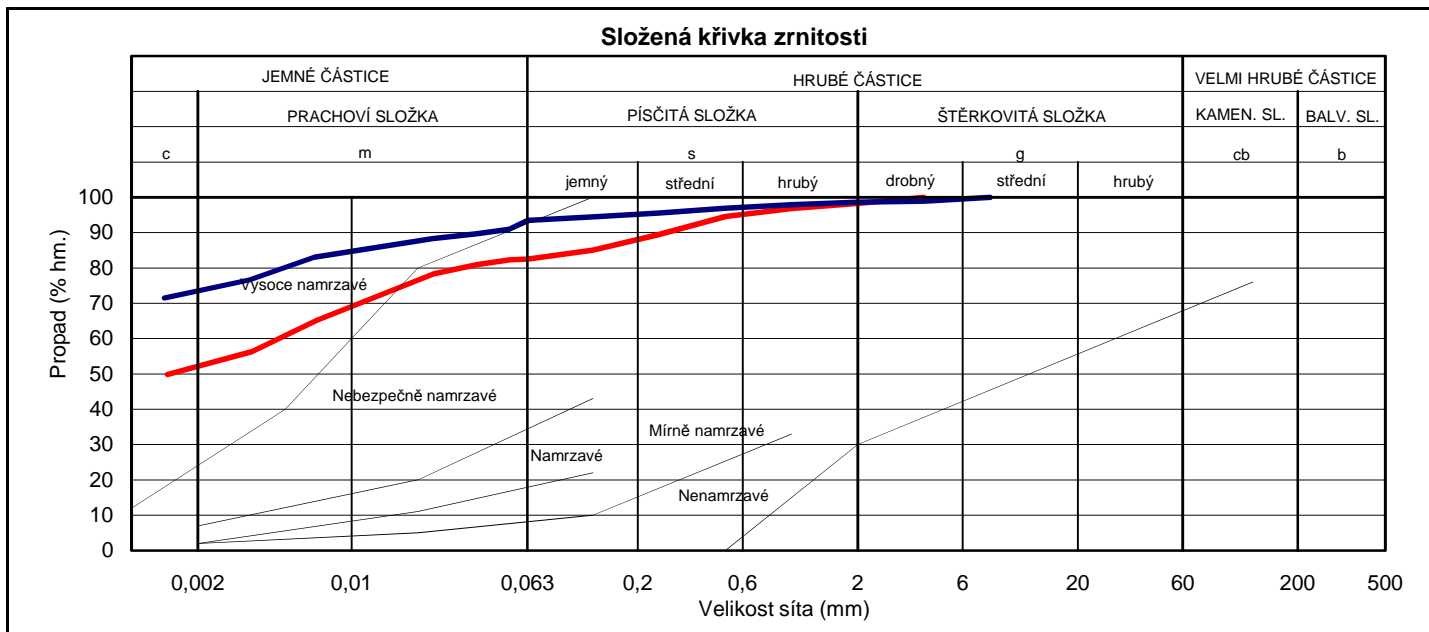
Stanovení zrnitosti zemin - ČSN EN ISO 17892-4, kap. 5.2., 5.3

Sonda		VS 1	VS 5
Staničení / jízdní pruh (km)		6,645 / P	7,432 / P
Hloubka odběru (m)		0,53 - 0,85	0,62 - 0,90
Číslo vzorku		612	613
Aktuální vlhkost (%)	ČSN EN ISO 17892-1	24,66	24,27
Mez tekutosti (%)	ČSN 72 1014:2005, met. A,B	47,10	45,36
Mez plasticity (%)	ČSN 72 1013:2005	21,54	20,63
Číslo plasticity	ČSN 73 6133	25,56	24,73
Konzistence	ČSN 73 6133	0,9	0,9
Namrzavost	ČSN 73 6133	vysoce namrzavá	vysoce namrzavá
Klasifikace	ČSN 73 6133	F6-CI	F6-CI
Klasifikace	ČSN EN ISO 14688-2	CI	CI
Vhodnost pro podloží:	ČSN 72 1002:1993	VIII - X	VIII - X
Vhodnost pro podloží:	ČSN 73 6133	nevhodná	nevhodná

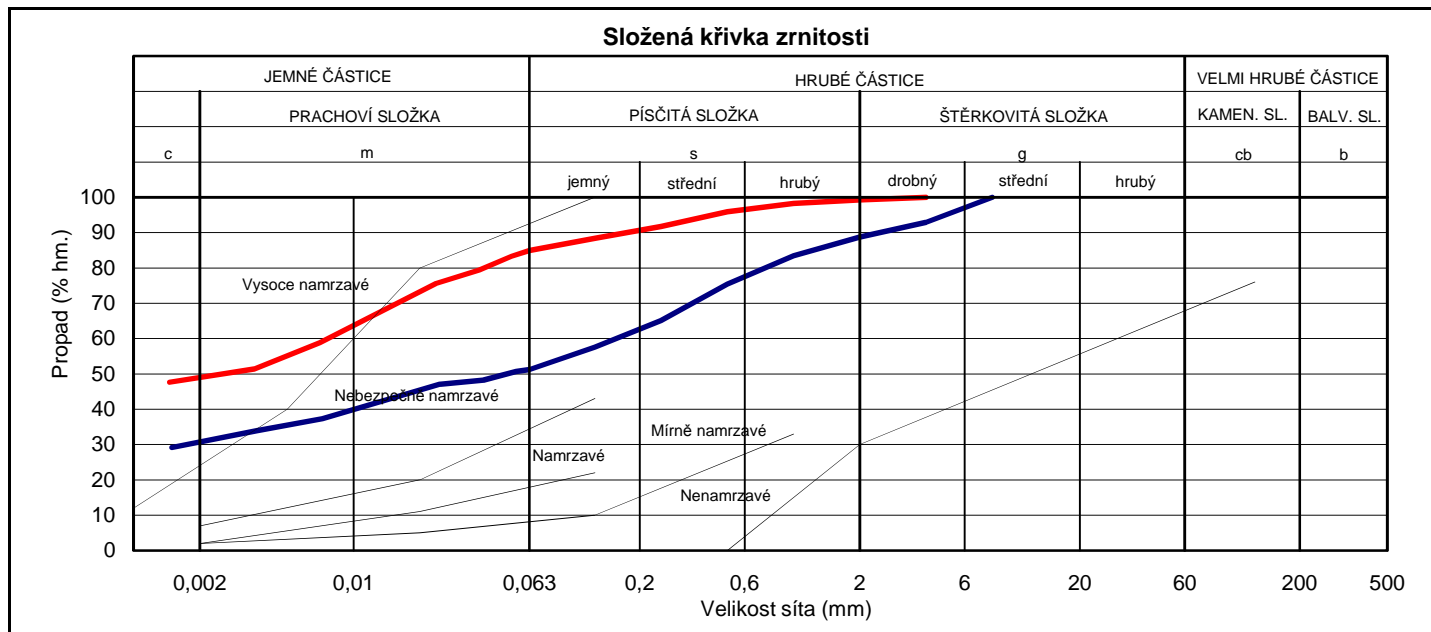
Stanovení zrnitosti zemín - ČSN EN ISO 17892-4, kap. 5.2., 5.3

Sonda		VS 9	VS 14
Staničení / jízdní pruh (km)		8,242 / P	9,186 / L
Hloubka odběru (m)		0,66 - 0,90	0,47 - 0,75
Číslo vzorku		614	615
Aktuální vlhkost (%)	ČSN EN ISO 17892-1	22,69	21,11
Mez tekutosti (%)	ČSN 72 1014:2005, met. A,B	33,89	42,65
Mez plasticity (%)	ČSN 72 1013:2005	16,90	19,15
Číslo plasticity	ČSN 73 6133	16,99	23,5
Konzistence	ČSN 73 6133	0,7	0,9
Namrzavost	ČSN 73 6133	vysoce namrzavá	nebezpečně namrzavá
Klasifikace	ČSN 73 6133	F6-CL	F4-CS
Klasifikace	ČSN EN ISO 14688-2	CI	saCI
Vhodnost pro podloží:	ČSN 72 1002:1993	VIII - X	VII - IX
Vhodnost pro podloží:	ČSN 73 6133	nevhodná	podmínečně vhodná

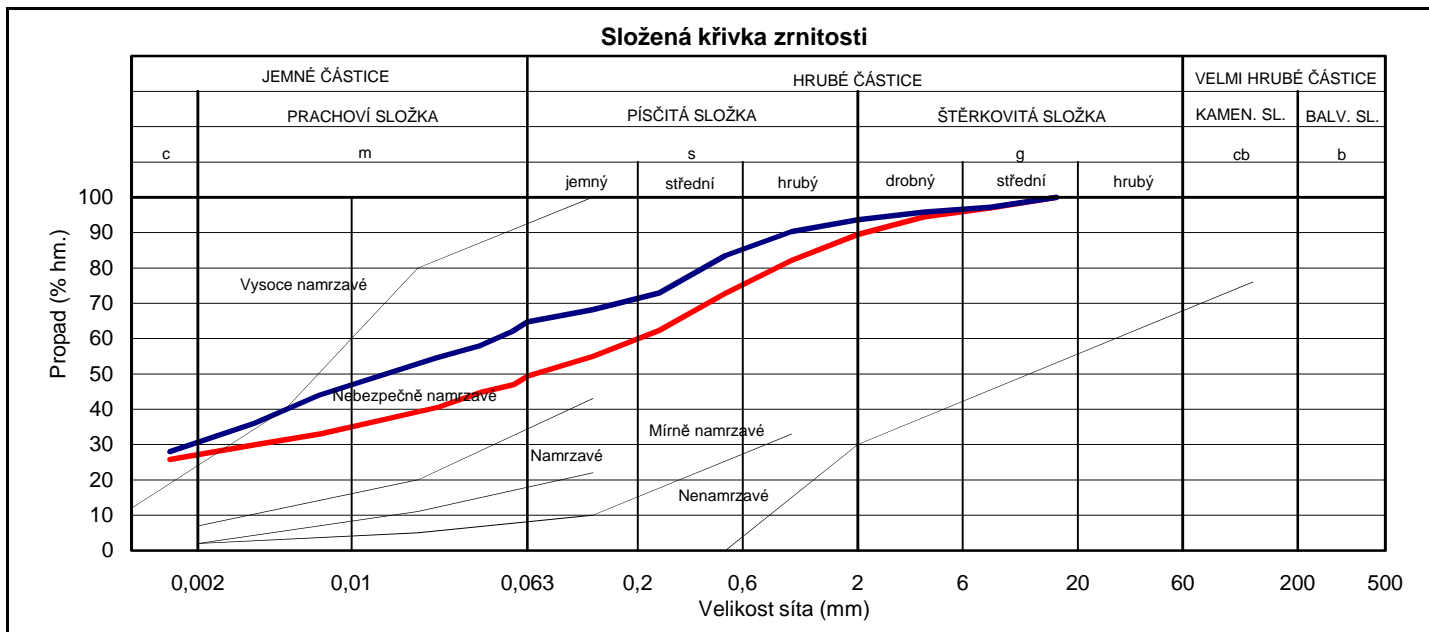
Stanovení zrnitosti zemín - ČSN EN ISO 17892-4, kap. 5.2., 5.3

Sonda	VS 19		VS 23
Staničení / jízdní pruh (km)	10,146 / P		10,894 / P
Hloubka odběru (m)	0,55 - 0,78		0,50 - 0,82
Číslo vzorku	616		617
Aktuální vlhkost (%)	ČSN EN ISO 17892-1	25,15	18,04
Mez tekutosti (%)	ČSN 72 1014:2005, met. A,B	37,85	33,18
Mez plasticity (%)	ČSN 72 1013:2005	17,24	17,32
Číslo plasticity	ČSN 73 6133	20,61	15,86
Konzistence	ČSN 73 6133	0,6	1,0
Namrzavost	ČSN 73 6133	nebezpečně namrzavá	nebezpečně namrzavá
Klasifikace	ČSN 73 6133	F4-CS	F4-CS
Klasifikace	ČSN EN ISO 14688-2	saCl	saCl
Vhodnost pro podloží:	ČSN 72 1002:1993	VII - IX	VII - IX
Vhodnost pro podloží:	ČSN 73 6133	podmínečně vhodná	podmínečně vhodná

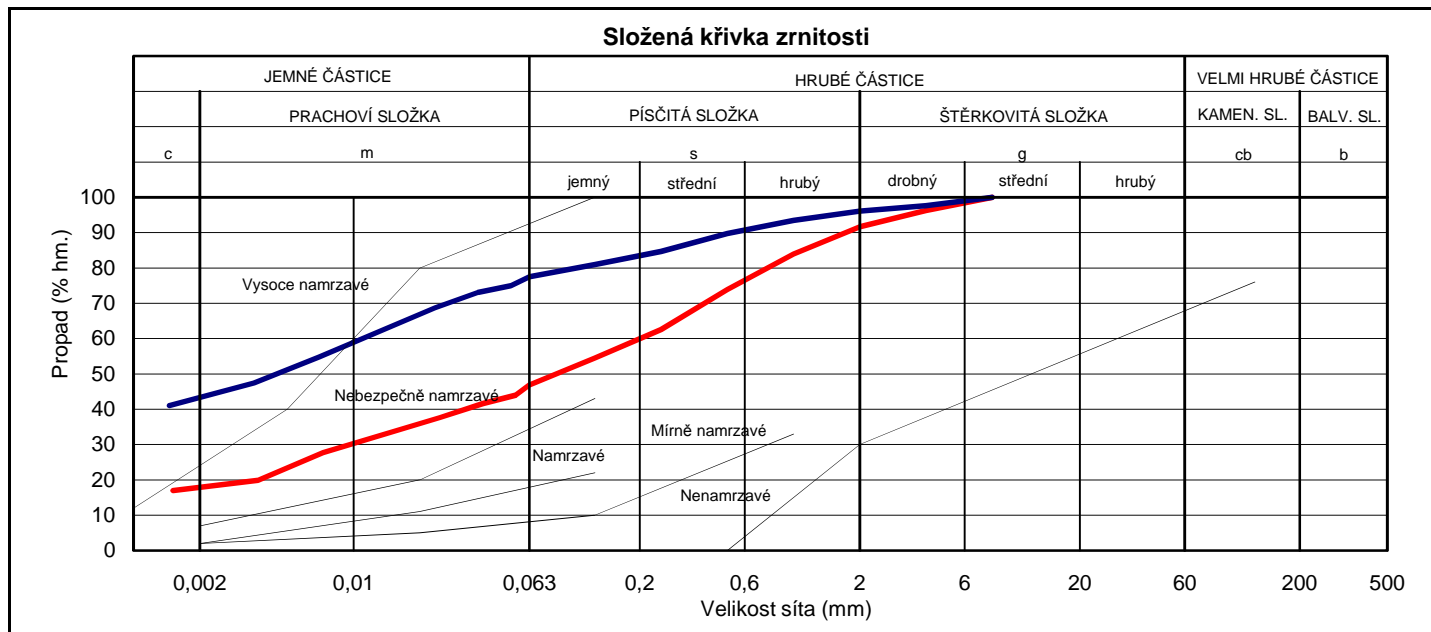
Stanovení zrnitosti zemín - ČSN EN ISO 17892-4, kap. 5.2., 5.3

Sonda	VS 26		VS 32
Staničení / jízdní pruh (km)	11,518 / L		12,681 / L
Hloubka odběru (m)	0,56 - 0,80		0,47 - 0,75
Číslo vzorku	618		619
Aktuální vlhkost (%)	ČSN EN ISO 17892-1	20,23	18,00
Mez tekutosti (%)	ČSN 72 1014:2005, met. A,B	41,28	29,27
Mez plasticity (%)	ČSN 72 1013:2005	17,96	18,80
Číslo plasticity	ČSN 73 6133	23,32	10,47
Konzistence	ČSN 73 6133	0,9	1,1
Namrzavost	ČSN 73 6133	nebezpečně namrzavá	vysoce namrzavá
Klasifikace	ČSN 73 6133	F4-CS	F6-CL
Klasifikace	ČSN EN ISO 14688-2	sasiCI	CI
Vhodnost pro podloží:	ČSN 72 1002:1993	VII - IX	VIII - X
Vhodnost pro podloží:	ČSN 73 6133	podmínečně vhodná	nevhodná

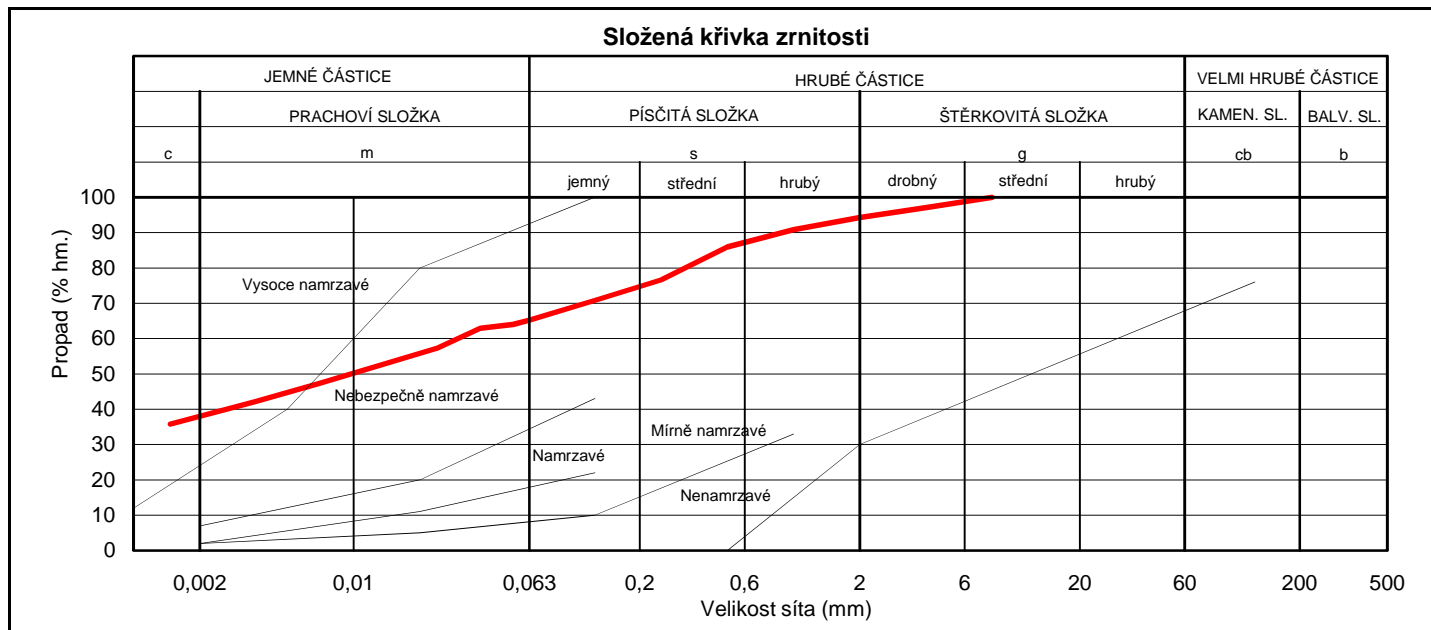
Stanovení zrnitosti zemin - ČSN EN ISO 17892-4, kap. 5.2., 5.3

Sonda	VS 36	
Staničení / jízdní pruh (km)	13,324 / L	
Hloubka odběru (m)	0,36 - 0,70	
Číslo vzorku	620	
Aktuální vlhkost (%)	ČSN EN ISO 17892-1	14,98
Mez tekutosti (%)	ČSN 72 1014:2005, met. A,B	26,24
Mez plasticity (%)	ČSN 72 1013:2005	14,83
Číslo plasticity	ČSN 73 6133	11,41
Konzistence	ČSN 73 6133	1,0
Namrzavost	ČSN 73 6133	nebezpečně namrzavá
Klasifikace	ČSN 73 6133	F4-CS
Klasifikace	ČSN EN ISO 14688-2	saCl
Vhodnost pro podloží:	ČSN 72 1002:1993	VII - IX
Vhodnost pro podloží:	ČSN 73 6133	podmínečně vhodná
