**Diagnostika a návrh opravy vozovky
Silnice III/3089 Smiřice
(km 5,110 – 6,250)**

**Zpráva pro
SÚS Královehradeckého kraje a.s.
Kutnohorská 59
500 04 Hradec Králové**

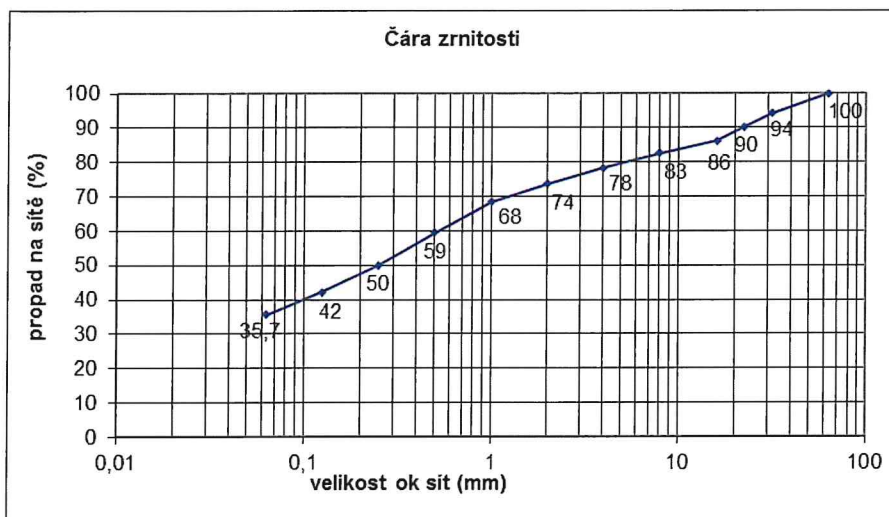
Obr. 1: Čára zrnitosti (S 1 – podloží)

V místě sond S 1, S 2, S 3 a S 6 byl dokumentován písčítý jíl (F4 CS), v místě S 4 a S 5 jíl s vysokou plasticitou (F8 CH).
