DIAGNOSTICKÝ PRŮZKUM A NÁVRH OPRAVY KONSTRUKCE VOZOVKY

Zpráva č.: 92/23/CL/HK
„II/321 křižovatka u Voříšku“

Hradec Králové, červen 2023

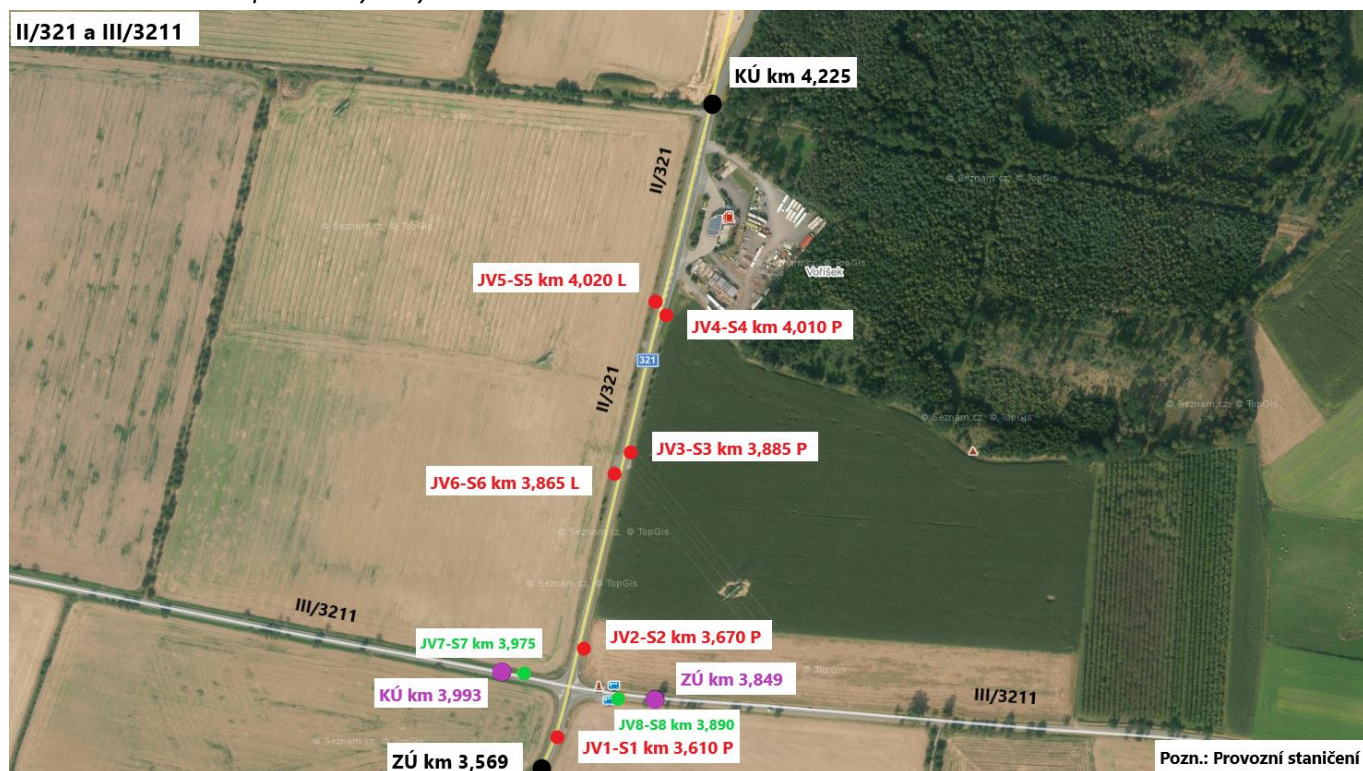
Obrázek 2 Lokalizace provedených vývrtů a sond

Pro ověření tloušťky a skladby konstrukčních vrstev vozovky bylo v celé délce posuzovaných úseků provedeno 8 jádrových vývrtů o průměru 150 mm a 8 vrtaných sond o průměru 100 mm. Průzkum konstrukce byl proveden do hloubky cca 1000 mm. Situační schéma provedených vývrtů na obrázku 2. Podrobný popis skladby provedených jádrových vývrtů v tabulce 3 a graficky na obrázku 3. Skladba vrtaných sond je uvedena v tabulce 5 a graficky na obrázku 4.

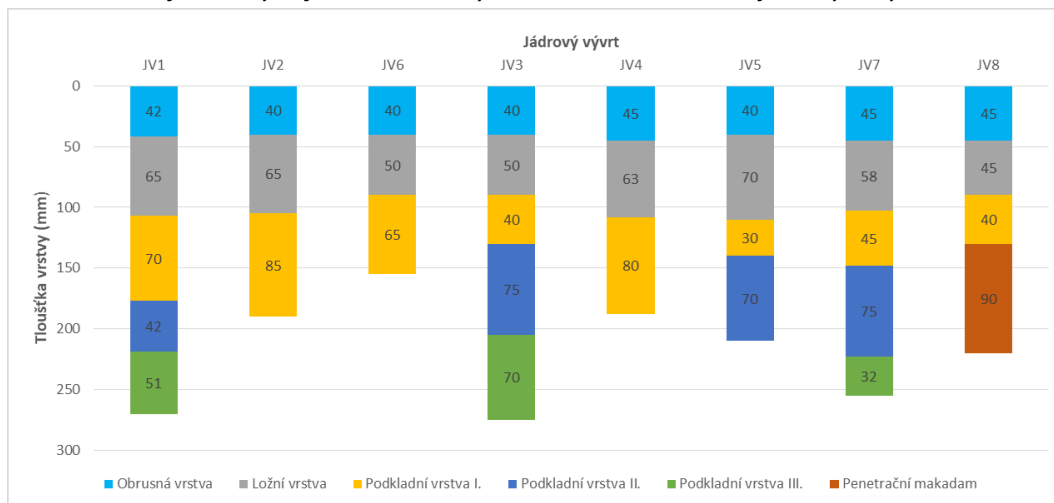
Obrázek 3 Graf tloušťky asfaltem stmelených konstrukčních vrstev jádrových vývrtů

Tabulka 3 Tloušťky a popis jádrových vývrtů

Jádrový vývrt	Staničení (pracovní)	Obrusná vrstva	Ložní vrstva	Podkladní vrstva I.	Podkladní vrstva II.	Podkladní vrstva III.	Penetrační makadam	Celkem mm	Poznámka	Komunikace
JV1	3,610	42	65	70	42	51		270	pravá strana; 1,0 m od kraje	II/321
JV2	3,670	40	65	85				190	pravá strana; 0,7 m od kraje	
JV6	3,865	40	50	65				155	levá strana; 0,6 m od kraje	
JV3	3,885	40	50	40	75	70		275	pravá strana; 0,9 m od kraje	
JV4	4,010	45	63	80				188	pravá strana; 0,6 m od kraje	
JV5	4,020	40	70	30	70			210	levá strana; 0,8 m od kraje	
JV7	3,975	45	58	45	75	32		255	pravá strana; 0,7 m od kraje	III/3211
JV8	3,890	45	45	40			90	220	levá strana; 0,7 m od kraje

* mezi ložní a podkladní vrstvou JV2 a JV6 zjištěna geomříž
 průměr jádrového vývrtu 150 mm

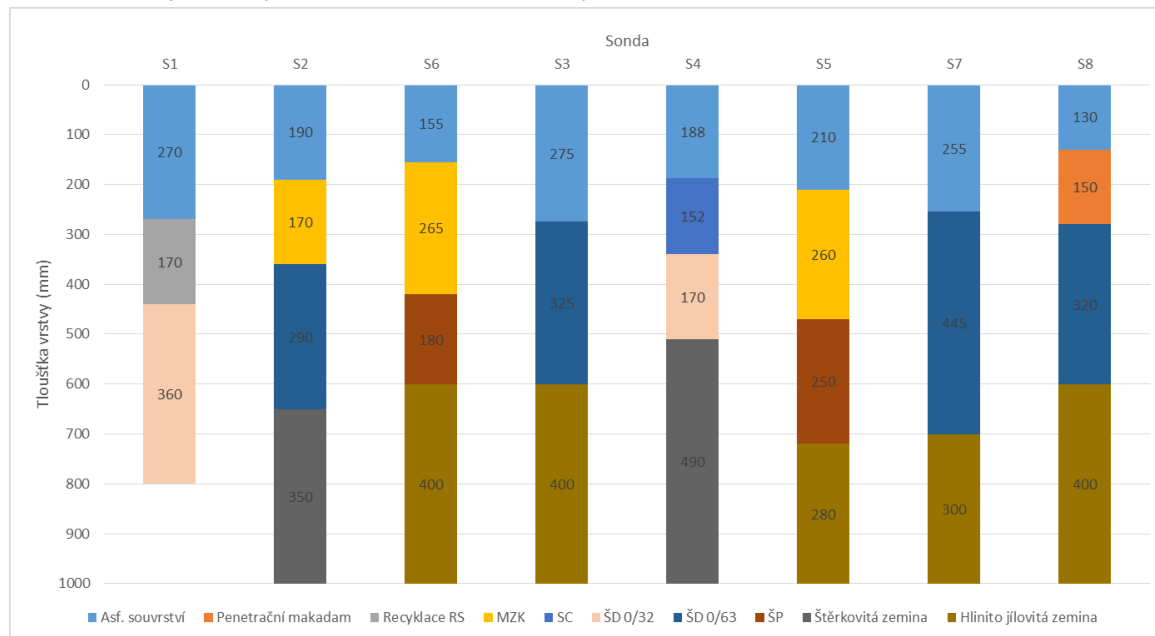
Obrázek 4 Graf tloušťky konstrukčních vrstev vrtaných sond

Sonda	Staničení (pracovní)	Asf. souvrství	Penetrační makadam	Recyklace RS	MZK	SC	ŠD 0/32	ŠD 0/63	ŠP	Štěrkovitá zemina	Hlinito jílovitá zemina	Poznámka	Komunikace
S1	3,610	0-270		270-440			440-800					pravá strana; 1,0 m od kraje	II/321
S2	3,670	0-190			190-360			360-650		650-1000		pravá strana; 0,7 m od kraje	
S6	3,865	0-155			155-420				420-600		600-1000	levá strana; 0,6 m od kraje	
S3	3,885	0-275						275-600			600-1000	pravá strana; 0,9 m od kraje	
S4	4,010	0-188				188-340	340-510			510-1000		pravá strana; 0,6 m od kraje	
S5	4,020	0-210			210-470				470-720		720-1000	levá strana; 0,8 m od kraje	III/3211
S7	3,975	0-255						255-700			700-1000	pravá strana; 0,7 m od kraje	
S8	3,890	0-130	130-280					280-600			600-1000	levá strana; 0,7 m od kraje

- Podloží vozovky tvoří písčité jíly typ F4 CS.
- Poměr únosnosti CBR zeminy z podloží má hodnotu 2,7 %.

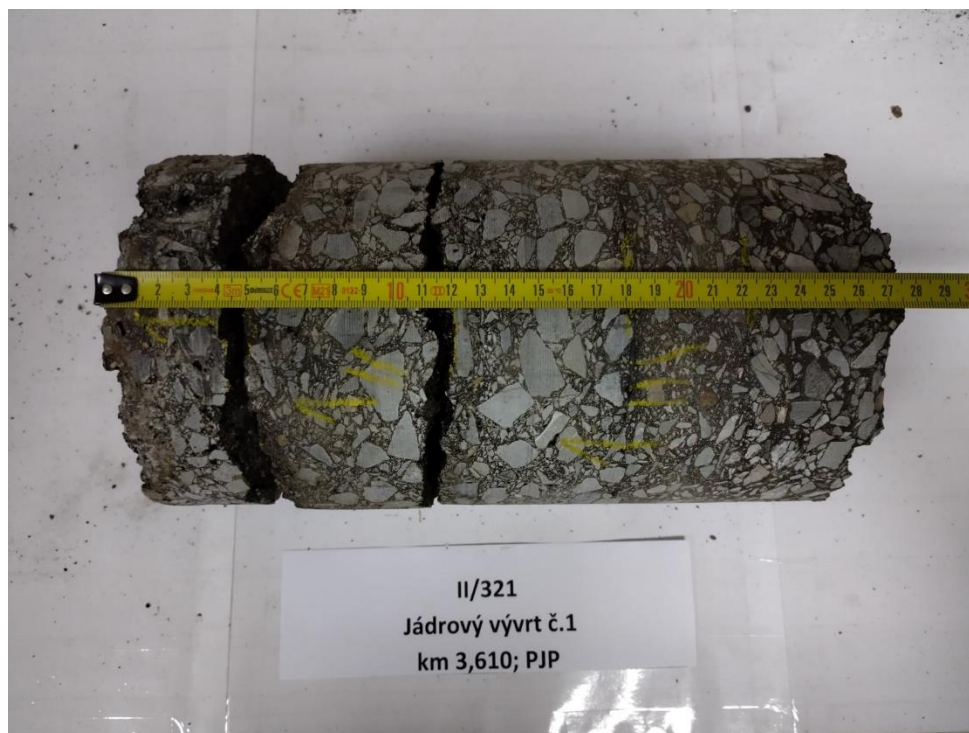
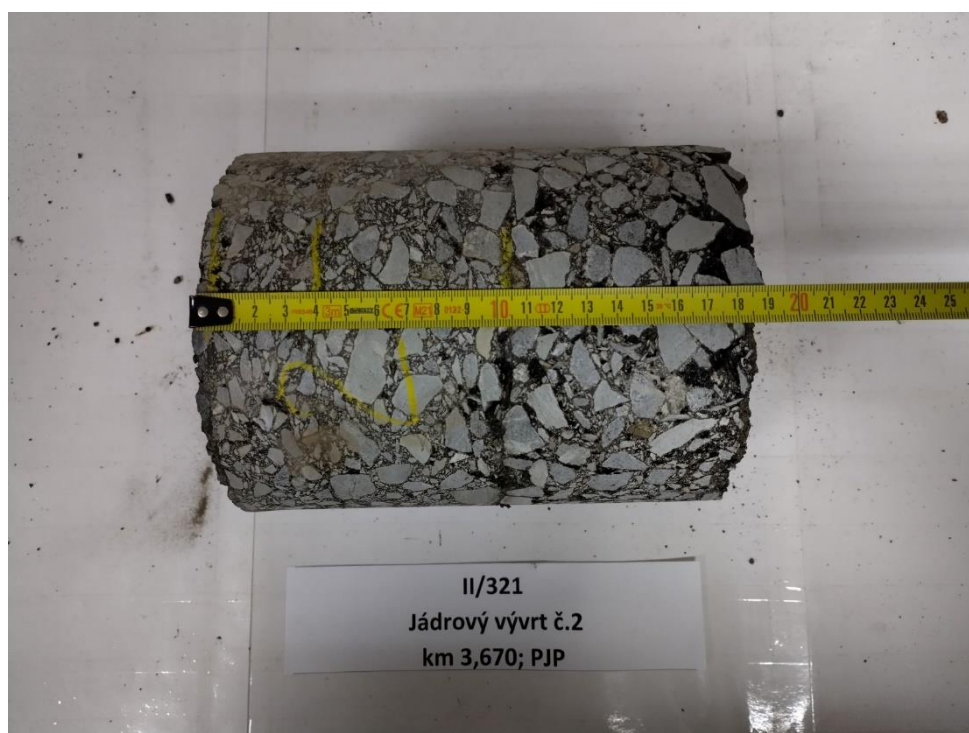
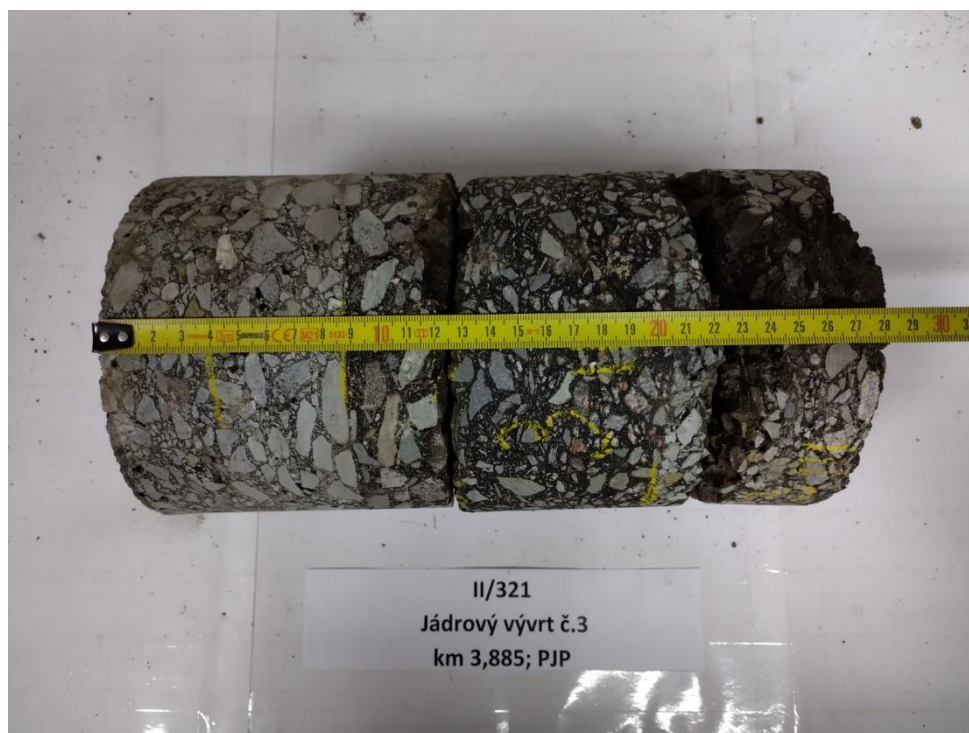
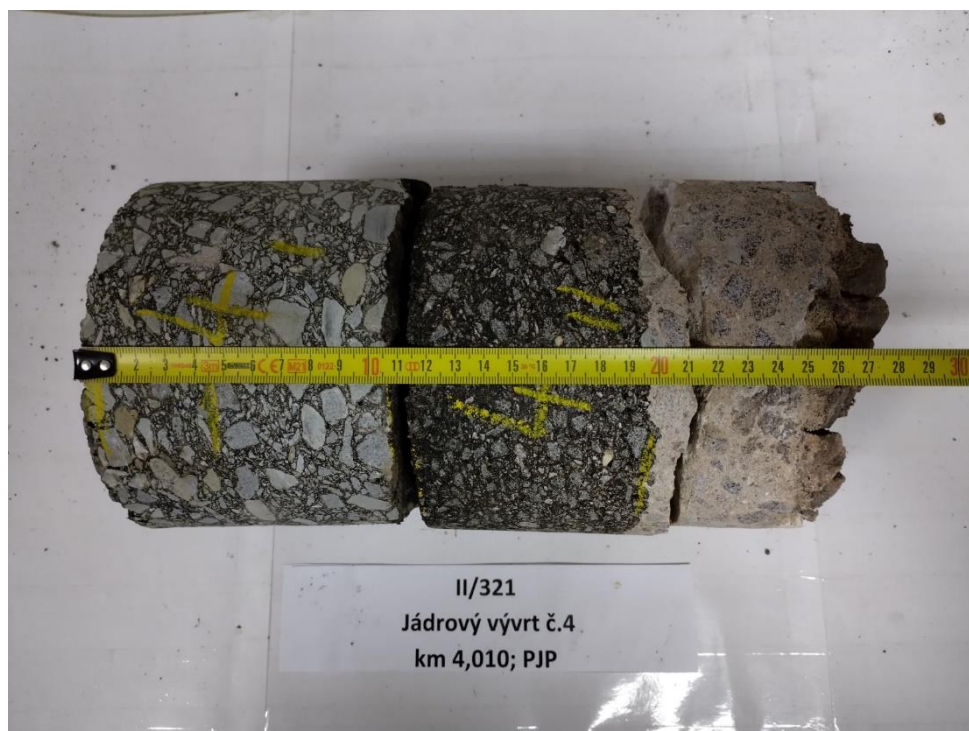
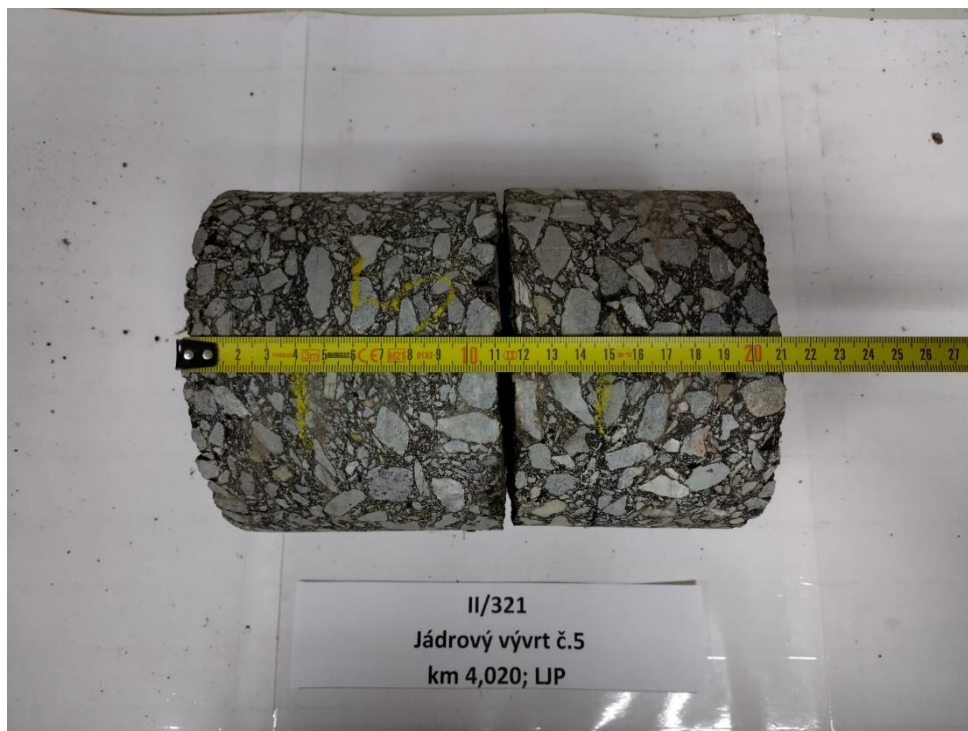
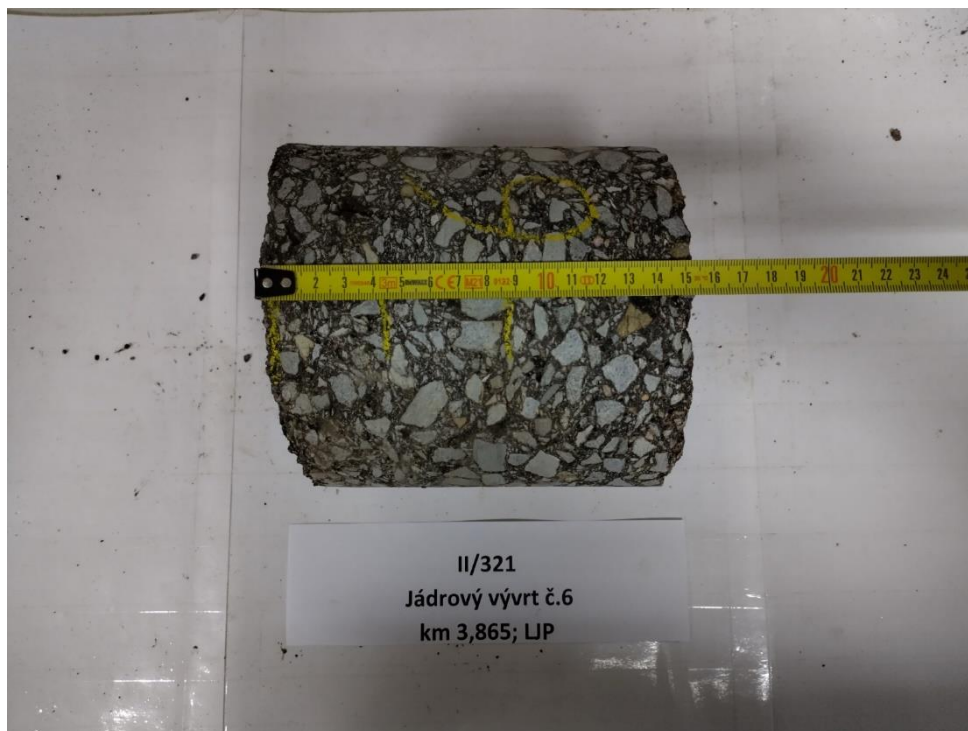
FOTODOKUMENTACE JÁDROVÝCH VÝVRTŮ A SOND

JV1 – S1 (sonda na stavbě)
