Dendrologický průzkum

Projektová dokumentace – Cyklostezka Nový Bydžov – PZ Zábědov

Dendrologický průzkum a fytocenologické zhodnocení území

Datum: 06/2020

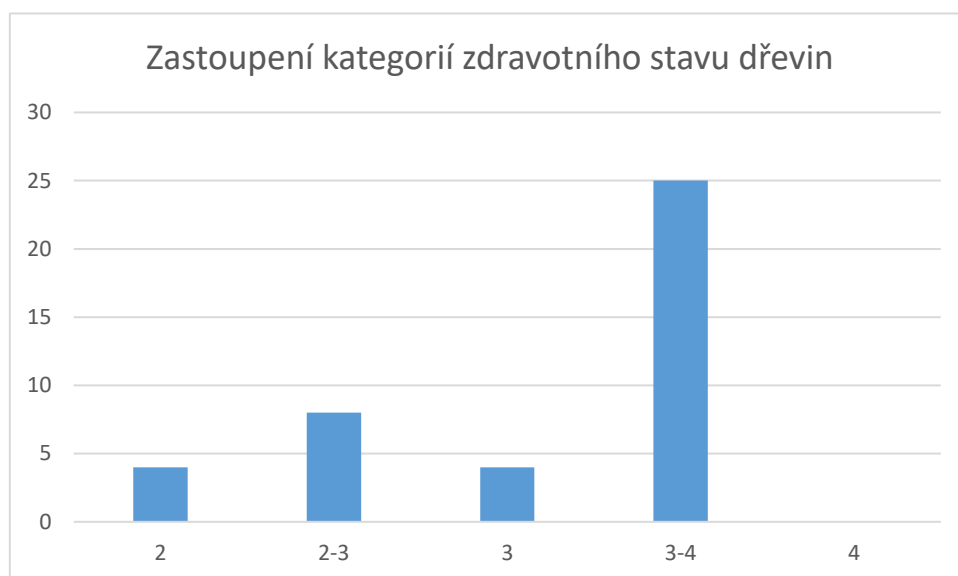
Hodnocen byl také aktuální zdravotní stav dřevin. Z hlediska zdravotního stavu lze rozdělit dřeviny do dvou skupin. U sakur ozdobných tvořící víceméně souvislou alej se často objevují praskliny na kmeni, odlupující se kůra kmene, zmlazení u paty kmene a výskyt dřevokazných hub včetně plodnic na kmeni a v koruně. U ostatních dřevin jsou často patrné stopy po provedeném řezu a výskyt suchých větví v koruně. Jednotlivé charakteristiky jsou uvedeny v tabulce dendrologického průzkumu (viz přílohy). Zastoupení kategorií zdravotního stavu dřevin uvádí následující graf.
