## **Diagnostika vozovky**

**Silnice III/3089**

**Smiřice, křižovatka I/33 – Hořiněves, křižovatka III/32531  
(km 8,164 – 14,968)**

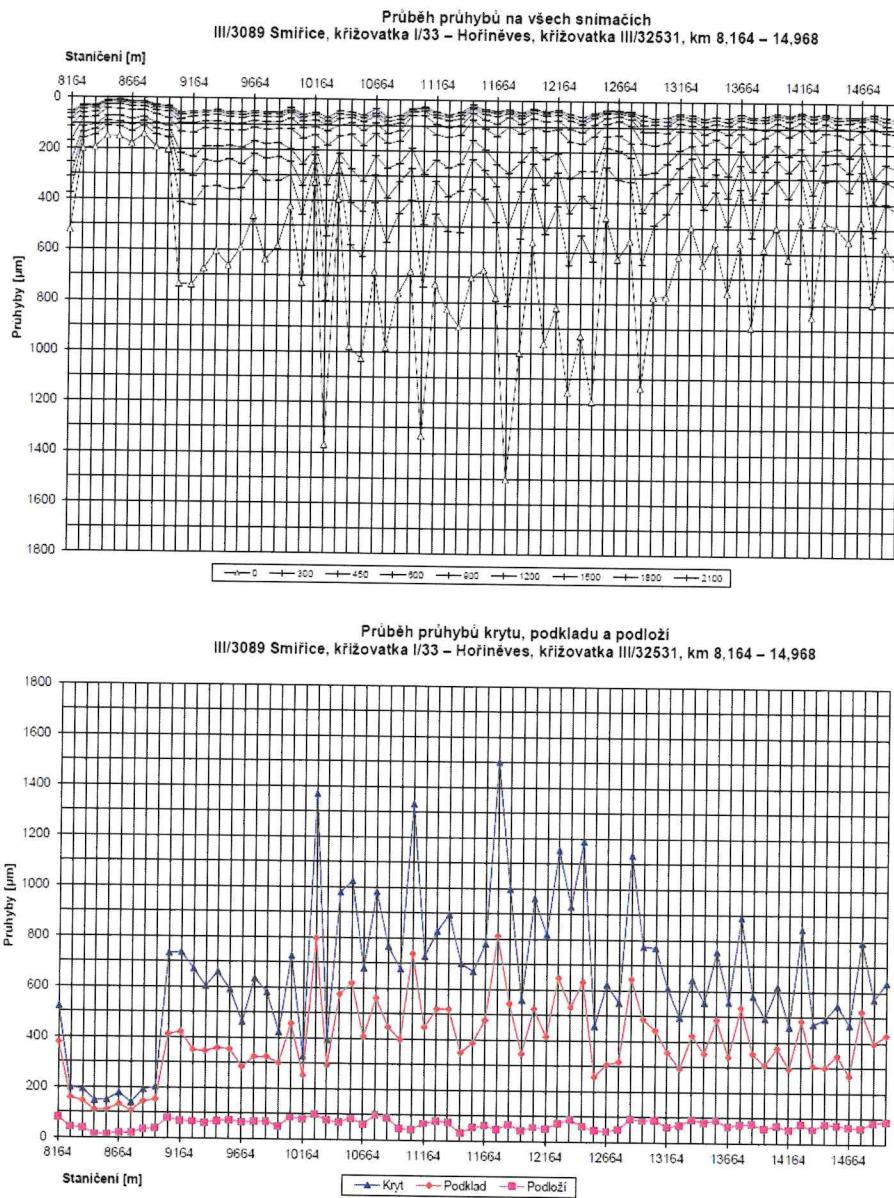
Průhyby vozovky zjištěné na snímači 0 (tj. přímo v místě působení rázového pulzu) se pohybují od 141 do 1502 µm, průměrně 664 µm.

- Krytová vrstva – 275 až 11000 MPa, průměrně 2799 MPa.
- Podkladní vrstva – 61 až 1200 MPa, průměrně 373 MPa.
- Podloží vozovky – 33 až 146 MPa, průměrně 57 MPa.

Únosnost vozovky je vyhovující v začáteční části úseku (nová vozovka), dále je nehomogenní a z pohledu celého úseku snížená až nevyhovující. Teoretické zesílení se pohybuje od 0 do 110 mm (průměrně 40 mm), zbytková životnost vozovky se pohybuje od 0 do 25 let (průměrně 12 let). Průměrný klasifikační stupeň 3.

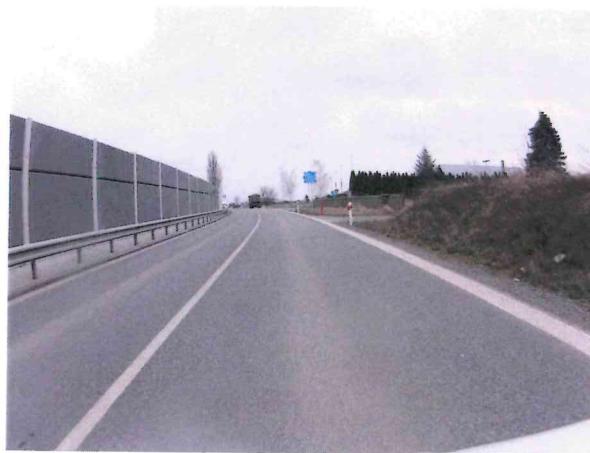
Konec úseku

Hl. koroze
