Vypracoval: Pudis a.s.	Hlavní inženýr projektu: Ing. Dušan Merta	Investor: Královéhradecký kraj Pivovarské náměstí 1245 500 03 Hradec Králové
	Výrobní ředitel: Ing. Jan Vlček	
Odpovědný projektant:	Ředitel společnosti: Ing. Martin Höfler	
Číslo zakázky: D -16 - 042	Datum: 11/2022	
Akce: II/303 Velké Poříčí – Hronov ETAPA 2 ČÁST ÚDRŽBA SILNIC KRÁLOVÉHRADECKÉHO KRAJE (MOST)		Měřítko:
Příloha: KOROZNÍ PRŮZKUM MOSTU		Stupeň: DSP+PDPS
		Formát: Souprava:
		Číslo přílohy: E.2

Silnice II/303 Velké Poříčí – Hronov (rekonstrukce)

Korozní průzkum (bludné proudy)

č. zak. D-16-042 (PUDIS a.s.)**únor 2017**

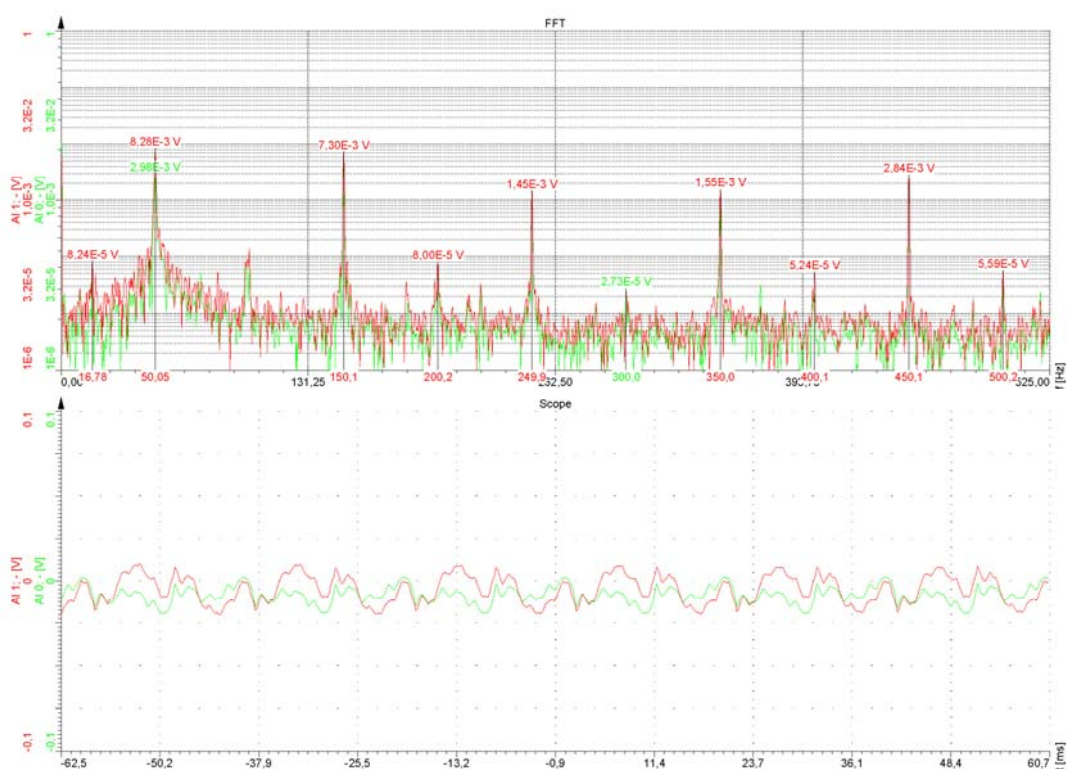
měřicí bod: **HN2**

Na aktuálních měřicích bodech byla souběžně prováděna frekvenční analýza bludných proudů a měřených potenciálů (konverze z časové do frekvenční oblasti) v kmitočtovém pásmu do 2 kHz. V tomto kmitočtovém pásmu je standardně pozorován převažující vliv síťového kmitočtu 50 Hz a jeho odvozených složek. Střídavý proud má též za následek korozní úbytky oceli, nicméně jeho nebezpečnost je nepřímo úměrná kmitočtu.

Lze konstatovat, že zjištěné úrovně střídavých složek na všech měřených bodech nepředstavují významné riziko koroze vzhledem k úrovni bludných proudů a nemění zatřídění objektu (korozní agresivitu) dle ČSN a technických podmínek TP124.

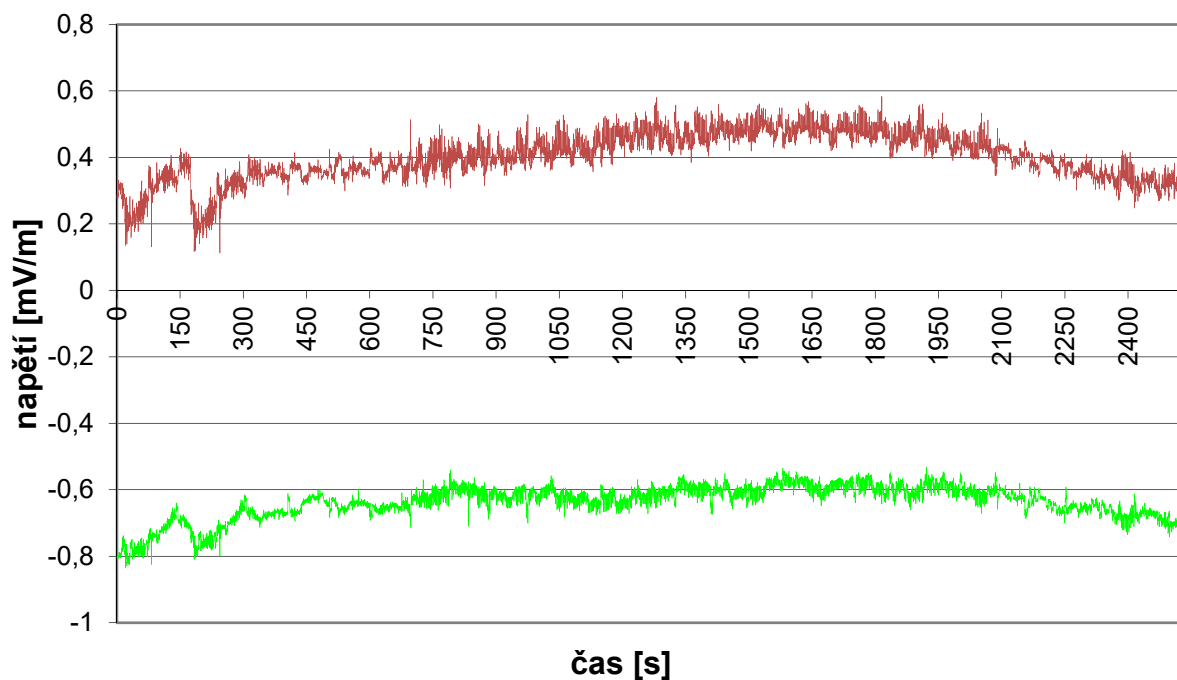
Stavba: **Měřicí bod: HN1, s.II/303 Velké Poříčí - Hronov**
 Cizí napěťové pole U[mV/m] v 1. časovém úseku ve **směru A**
 Cizí napěťové pole U[mV/m] v 1. časovém úseku ve **směru B**
 Souřadnice X: Čas T [s] – interval 0 až 2500 s
 Souřadnice Y: Hodnota napětí U[mV/m]
 Koefficient korelace k=0.78

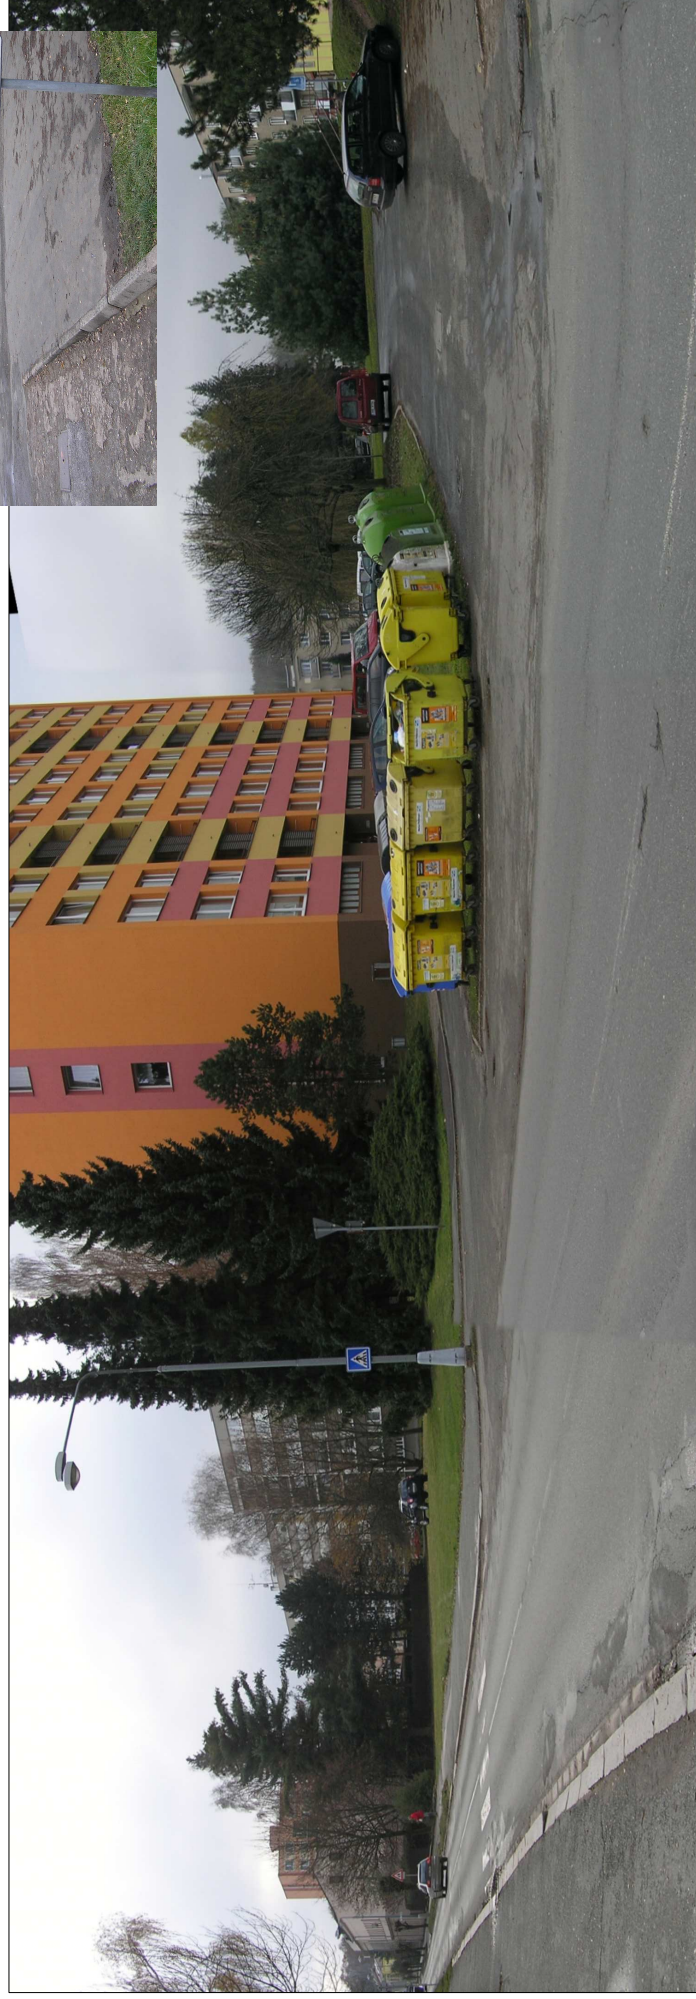
Obr. 1 a, b (dole) / 303-002A
 Most 303-002A
 a-Přítok Zbečnického p. do Metuje
 b-Most převádí silnici 303 přes zatrubněnou část Zbečnického p.
 Měřicí bod HN2 v zatrubněném pozemku v levé části fotografie

Pro most ev.č. 303-002A přes Zbečnický potok v Hronově je stanoven dle TP124 stupeň č.3 základních ochranných opatření pro omezení vlivu bludných proudů. Doporučuje se aplikace primární, sekundární ochrany a konstrukčních opatření bez propojení výztuže a jejího vyvedení na povrch (dle TP124-kap.5.2, 5.3 a 5.4, příloha 8 - tab.1 s respektováním normy ČSN EN 206). Instalaci prvků nedestruktivní diagnostiky koroze ocelové výztuže nepožadujeme.

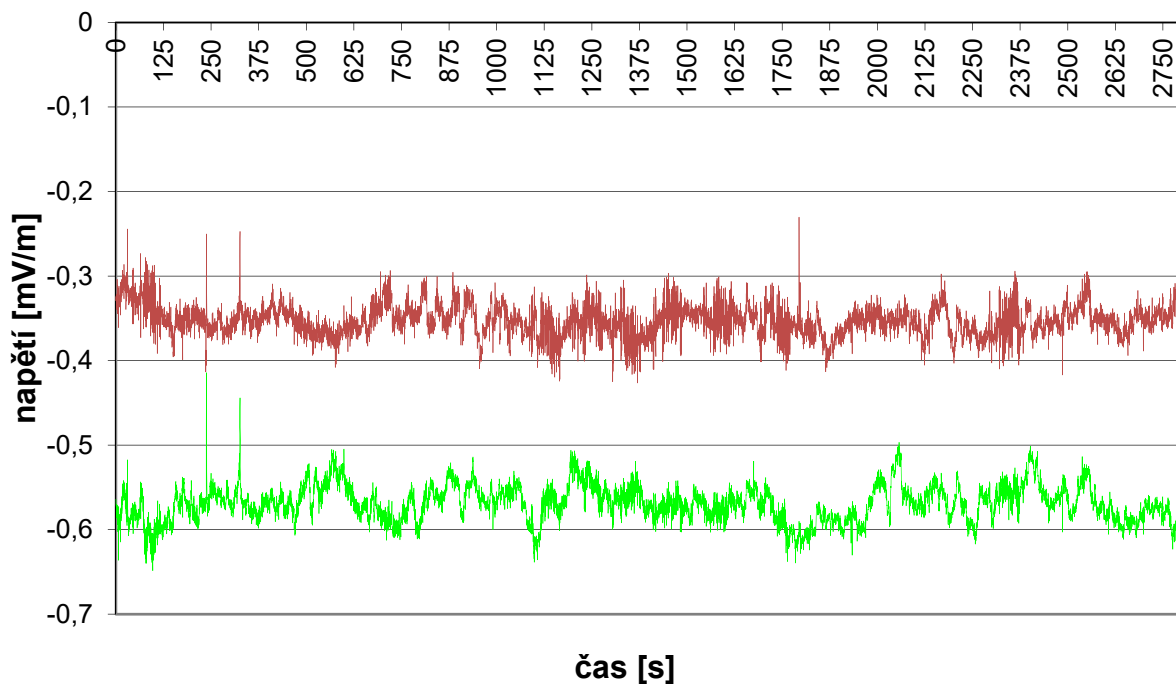
Stavba: **Měřicí bod: HN2, s.II/303 Velké Poříčí - Hronov**

Cizí napěťové pole U[mV/m] v 1. časovém úseku ve **směru A**

Koeficient korelace $k=0.35$
