# DIAGNOSTICKÝ PRŮZKUM A NÁVRH OPRAVY KONSTRUKCE VOZOVKY

**Zpráva č.: 070/24/CL/HK**  
„silnice II/280 Libáň - Kopidlno - II. Etapa, KM 22,440 - 24,648“

Hradec Králové, červen 2024

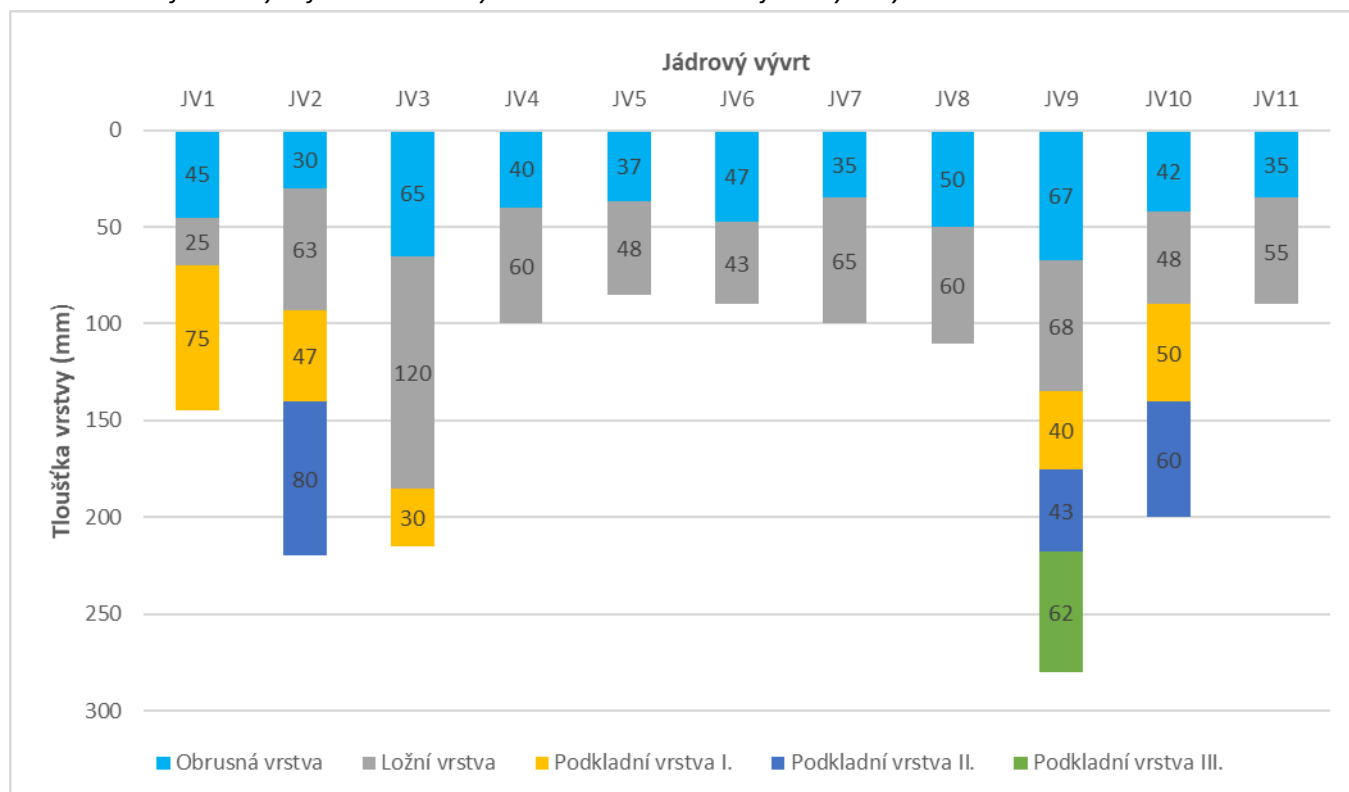
Obrázek 2 Graf tloušťky asfaltem stmelených konstrukčních vrstev jádrových vývrtů

- Asfaltem stmelené vrstvy mají tloušťku od 85 mm do 280 mm. Asfaltem stmelené vrstvy jsou tvořeny dvěma až pěti konstrukčními vrstvami. Převládají však konstrukce, které tvoří dvě nebo tři asfaltem stmelené vrstvy.
- Obrusná vrstva má proměnlivou tloušťku od 30 mm do 70 mm, tloušťka ložní vrstvy se pohybuje od 25 mm do 120 mm. Tloušťky podkladních vrstev mají mocnost, v případě, že byly v konstrukci zjištěny, od 30 do 80 mm.
- V polovině vývrtů nebyly asfaltem stmelené vrstvy spojeny.

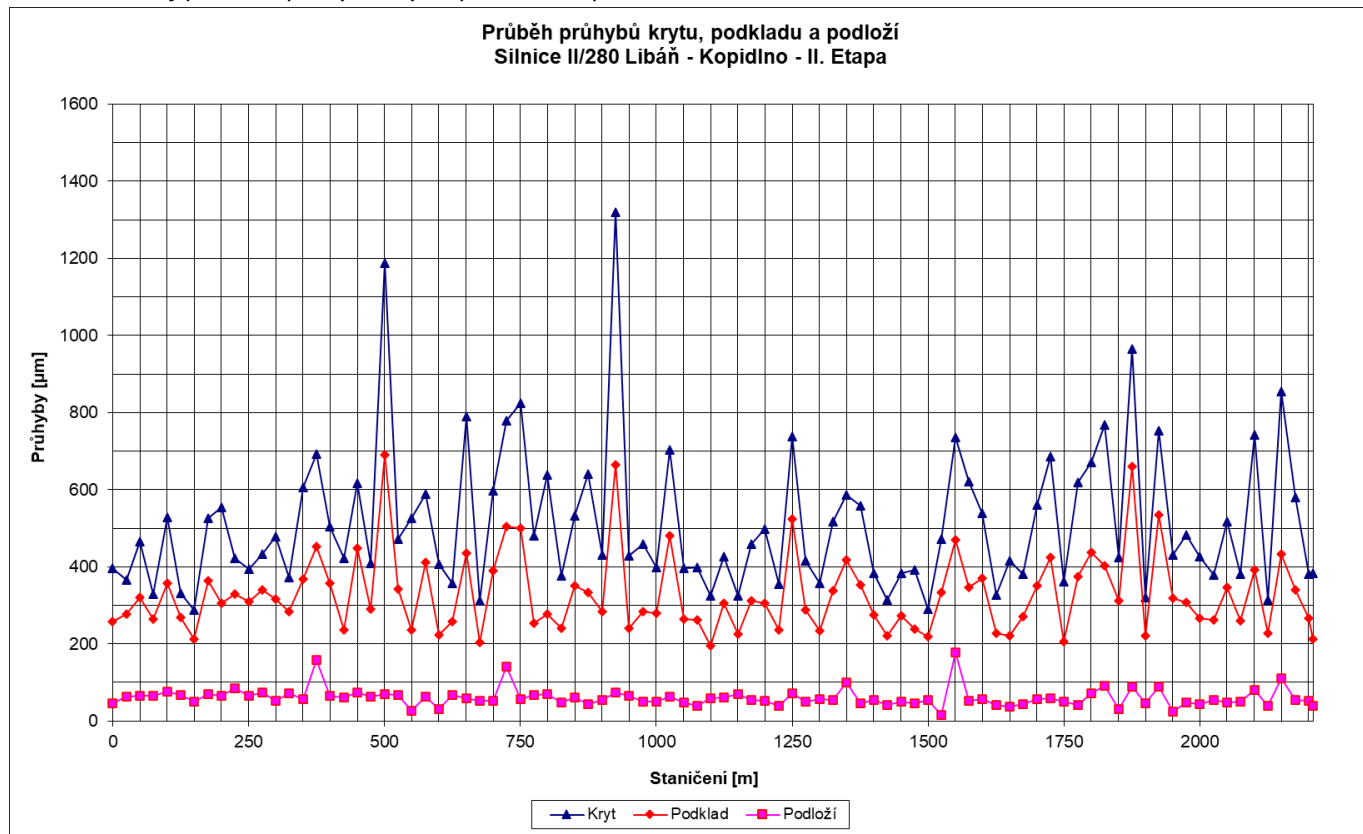
Obrázek 5 Graf průběhů průhybů krytu, podkladu a podloží

Grafické znázornění průhybů krytu, podkladu a podloží je znázorněno na následujícím obrázku 5.
