**Diagnostika vozovky
Silnice III/30813
křižovatka I/33 – Rodov, křižovatka III/3089
(km 0,000 – 1,913)**

**Zpráva pro
Údržba silnic Královehradeckého kraje a.s.
Kutnohorská 59
500 04 Hradec Králové**

V souladu s požadavky objednatele byla vypracována diagnostika vozovky silnice III/30813 v úseku od křižovatky se silnicí I/33 po obec Rodov, akce „Silnice III/30813 křižovatka I/33 – Rodov, křižovatka III/3089 (km 0,000 – 1,913)“.

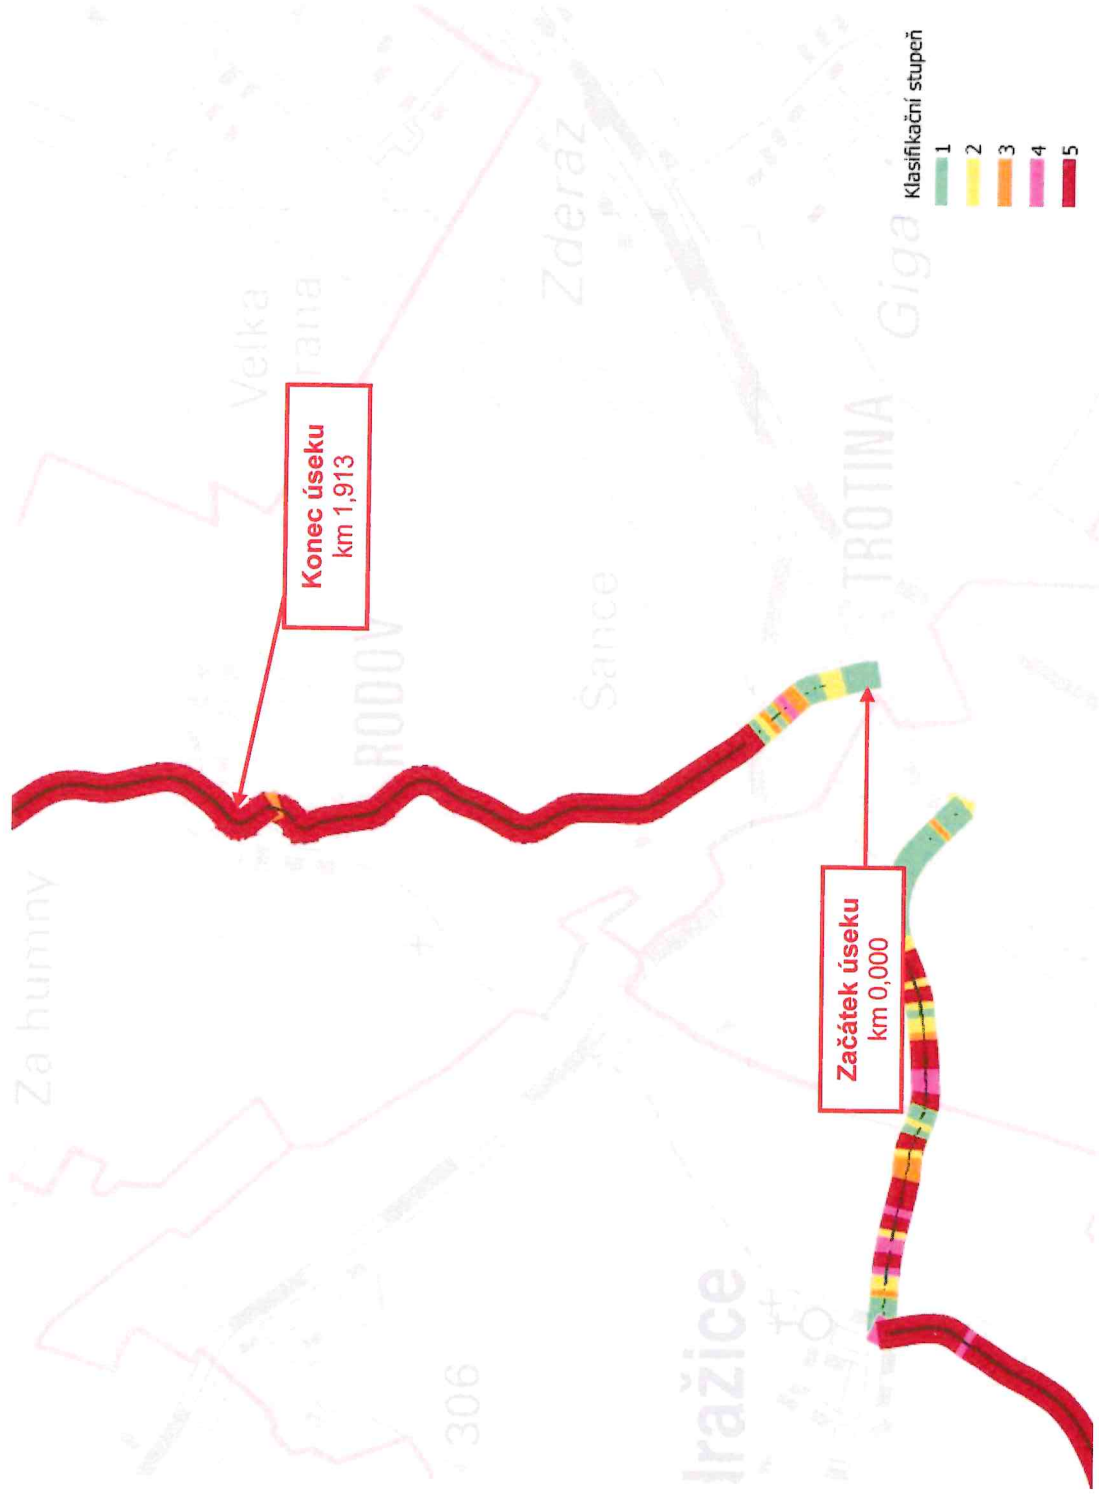
**Mapové grafické znázornění a tabulka klasifikačních
stupňů**

V první části úseku, kde byla vozovka opravena v rámci výstavby dálnice (km 0,000 – 0,373) je vozovka zařazena do průměrného klasifikačního stupně 2. Poruchy byly zaznamenány pouze v omezeném rozsahu (poruchy na pravém okraji před nadjezdem dálnice a podélná trhlinka před železničním přejezdem). Únosnost vozovky je v této části úseku nehomogenní.

Ve zbývající části úseku (km 0,373 – 1,913) je původní vozovka, která je zařazena do průměrného klasifikačního stupně 5. Vozovka je porušena ztrátou makrotextury, vývojem hloubkové koroze a výtlučků a vývojem trhlin. V extravilánu se jedná zejména o síťové trhliny doprovázené deformacemi (poruchy konstrukce vozovky zaznamenané zejména na okrajích, místně však i ve středové části vozovky), v intravilánu pak byly zaznamenány mozaikové, podélné a příčné trhliny. Povrch vozovky je v celé délce úseku nerovný (nepravidelné hrboly způsobené četnými provedenými vysprávkami, v extravilánu deformace okrajů), zaznamenány byly zvýšené nebezpečné krajnice a zanesené příkopy (extravilán, případně v intravilánu na straně vozovky bez obrubníků).

V první části úseku, kde byla vozovka opravena v rámci výstavby dálnice se s ohledem na zjištěný stávající stav doporučuje **provedení lokální vysprávký pravého okraje** před nadjezdem dálnice (mozaikové trhliny, vysprávký, deformace).
