ÚNOR 2021

Na základě výše uvedené objednávky provedl zhotovitel diagnostický průzkum vozovky na vybraném úseku silnice III/32414 spočívající ve vizuální prohlídce s grafickým záznamem a fotodokumentací poruch, měření průhybů a posouzení únosnosti vozovky, jádrových vývrtech, vrtaných sondách a rozbořech asfaltové směsi a podložní zeminy. Posouzení parametrů vozovky je provedeno podle technických podmínek TP87. Byly stanoveny výstupní parametry k hodnocení konstrukce vozovky. Předkládá se návrh opravy vozovky.

**Silnice: III/32414**

**Název: Lužec nad Cidlinou**

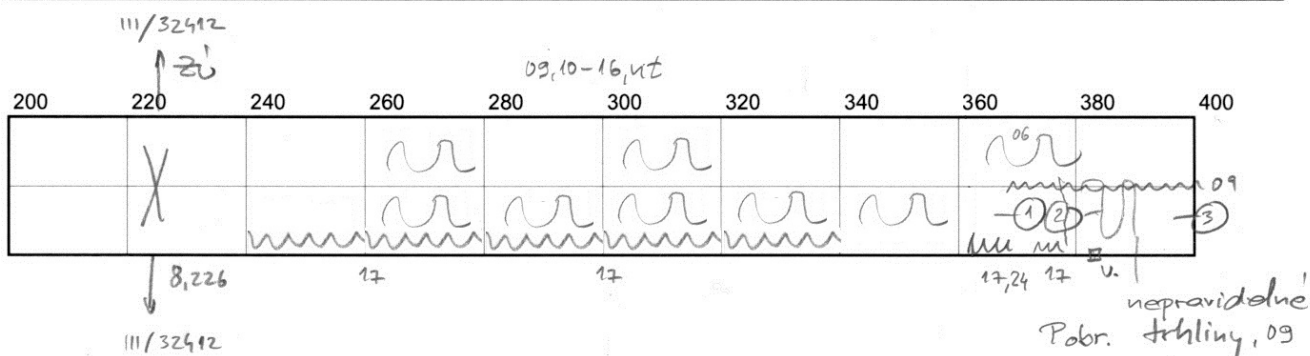
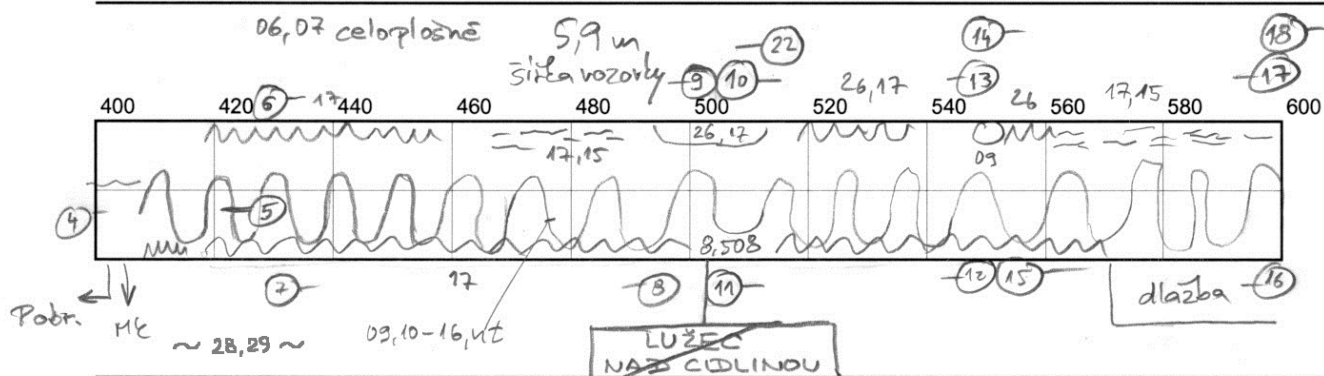
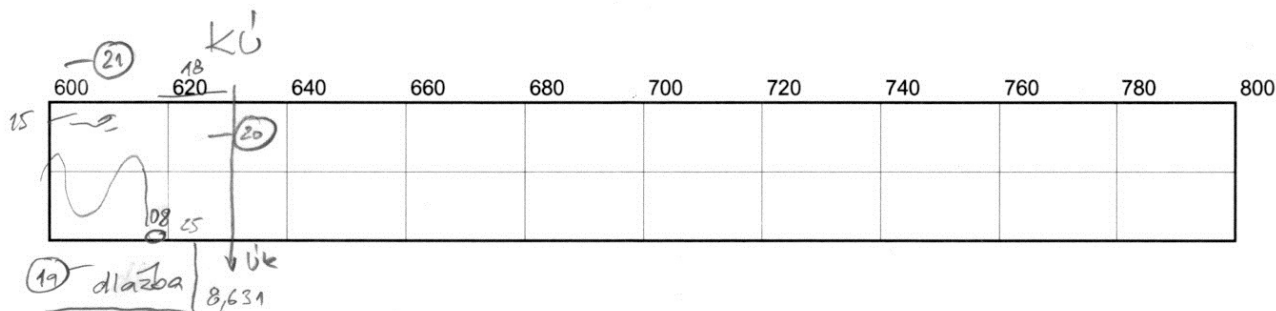
Vozovka vykazuje konstrukční poruchy jako jsou síťové, podélné a nepravidelné rozvětvené trhliny, plošné deformace, olamování okrajů, dále vysprávký a také poruchy odvodnění – zvýšená nezpevněná krajnice a zanesení příkopů.

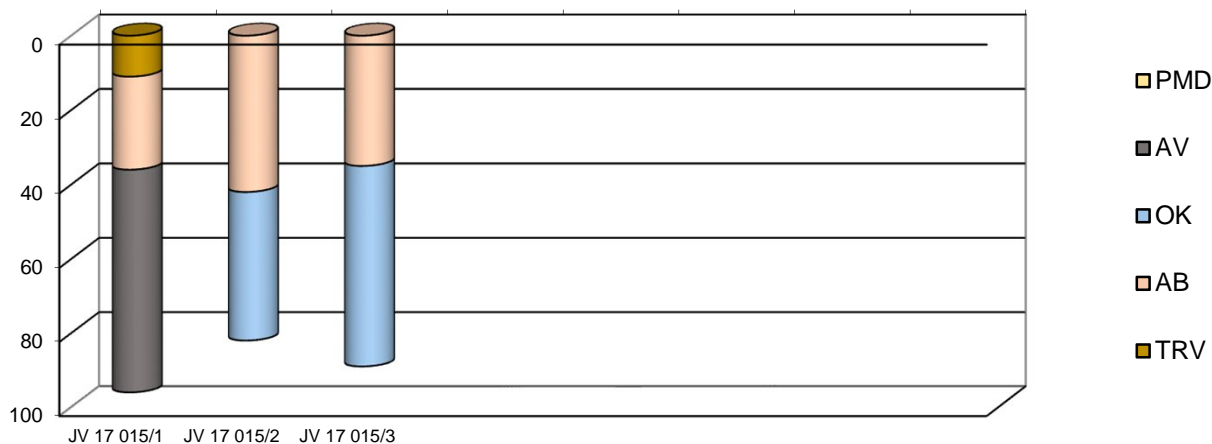
| Jádrový vývrt<br>délka (mm) | Konstrukční vrstvy vozovky (mm) | | | | | | | | | |
|---|--|---|---|---|---|--|--|--|--|---|
| | 0,40 m od okraje, síťové trhliny; částečný rozpad obrusné vrstvy | | | | | | | | | |
| | 1,70 m od okraje, síťové trhliny | | | | | | | | | |
| | 0,50 m od okraje, vývrt k provedení vrtané sondy | | | | | | | | | |

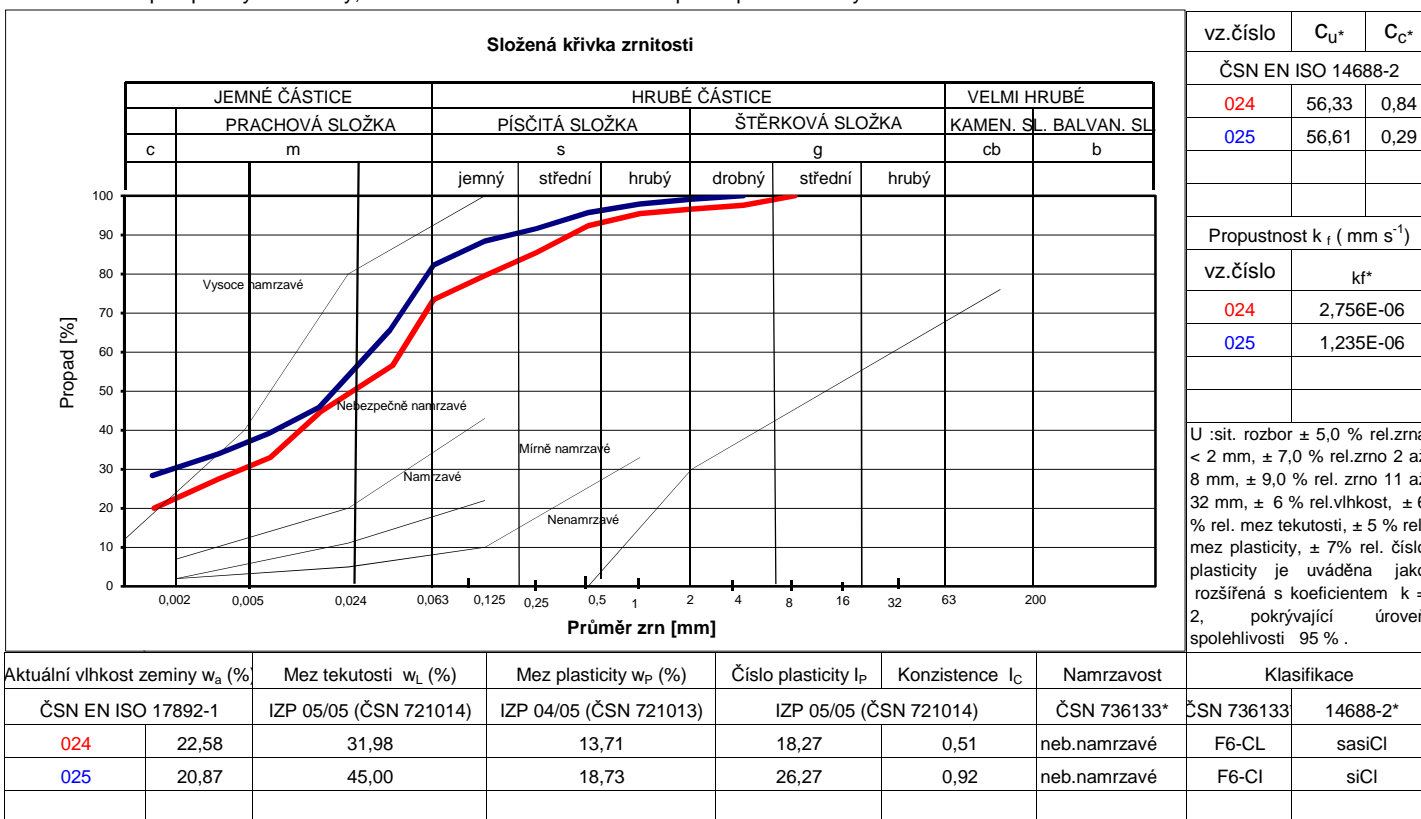
| Číslo vzorku | Obecné vlastnosti a chování zeminy | Vhodnost pro podloží vozovky (pro aktivní zónu) dle ČSN 736133:2010 |
|---|--|---|
| 024 | Zemina je klasifikována jako jíl s nízkou plasticitou. Podle vhodnosti pro podloží PK se řadí do skupiny VIII. Převážná část zeminy se skládá z prachovité složky jemných částic. Zeminy jsou namrzavé až nebezpečně namrzavé, při napojení vodou nestabilní a velmi rozbídné. Poskytují málo vhodné až nevhodné podloží. Je nutné bezpodmínečně zamezit přístupu. Zemina je klasifikována jako jíl se střední plasticitou. Podle vhodnosti pro podloží PK se řadí do skupiny IX. Vlastnosti zeminy jsou nejvíce ovlivněny druhem jílovité složky. Zlepšení je možné jen v některých případech. Při velmi malé únosnosti je vhodné tyto zeminy z podloží odstranit. Pro podloží jsou nevhodné. | Nevhodné k přímému použití. Musí se vždy upravit. |
