AKTUALIZACE
DIAGNOSTICKÉHO PRŮZKUMU
KONSTRUKCE VOZOVKY
SILNICE

III/32414 LUŽEC NAD CIDLINOU
KM 8,631 - 10,969

Zpráva č. DV-21-010 z 04/2021

Aktualizace diagnostického průzkumu

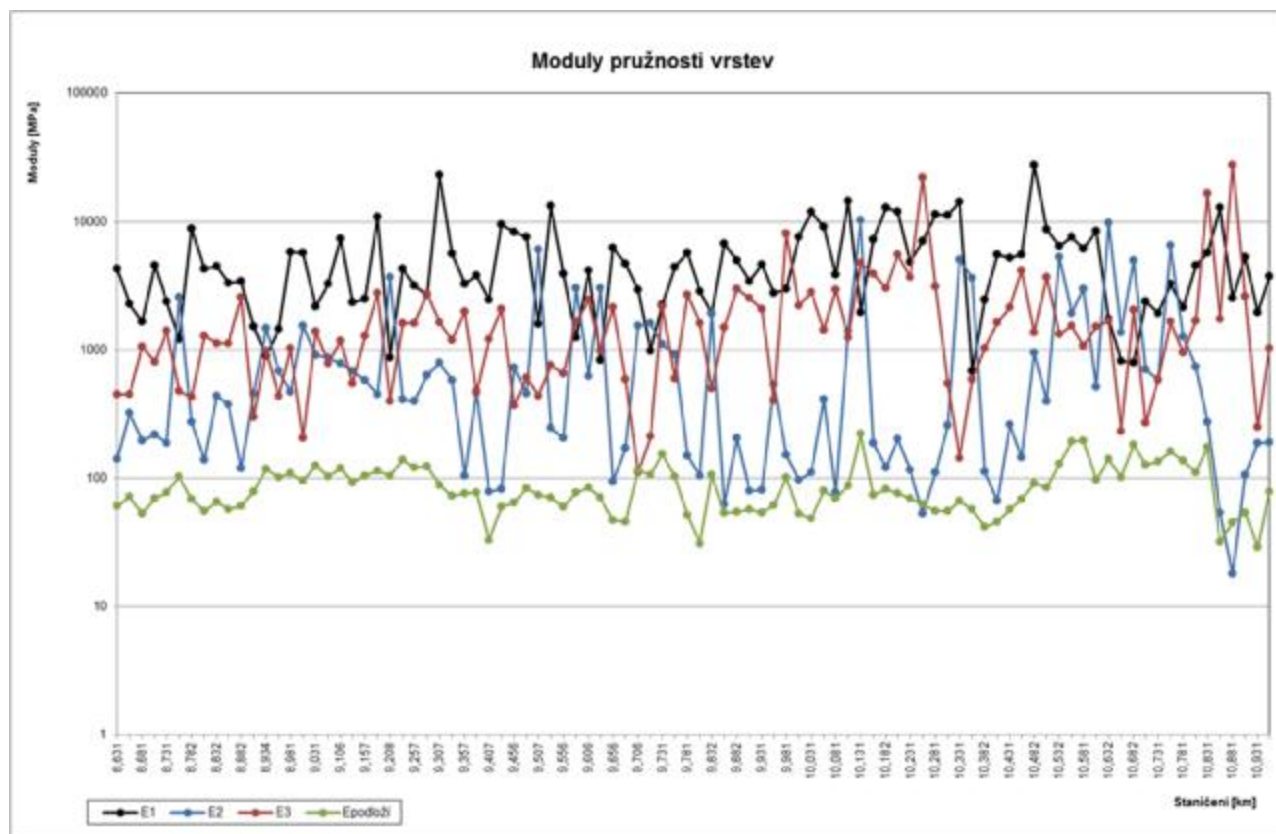
Graf 3 - Moduly pružnosti vrstev z r. 2015

Bodové měření únosnosti konstrukce rázovým zařízením FWD bylo provedeno v kroku 25 m. Měřen byl pravý i levý jízdní pruh. Z naměřených průhybů byly vzhledem k dopravnímu zatížení a konstrukční skladbě vypočteny moduly pružnosti. Pro jejich výpočet byl celý úsek posuzován jako jeden celek, použita byla průměrná konstrukční skladba. Návrhové období = 25 roků, návrhová úroveň porušení D1. Výsledky měření únosnosti prokázaly, že konstrukce vozovky v citovaném úseku je místy nehomogenní a nedostatečná. Dosažené výsledky měření únosnosti, zjištěné průhyby, vypočtené rázové moduly pružnosti z roku 2015 a 2021 jsou graficky znázorněny v následujících grafech a v příloze č. IV.

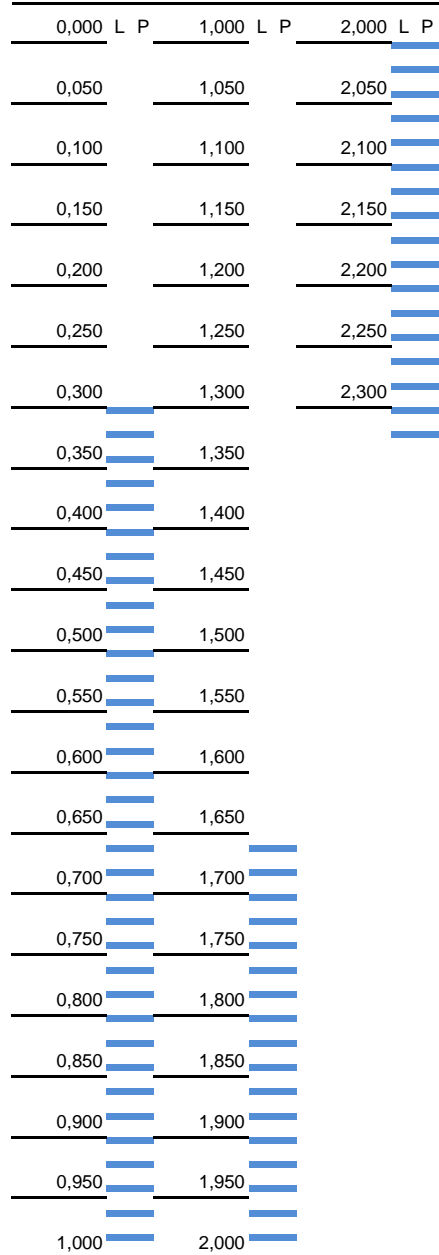
Výskyt poruchy - pracovní staničení

Název poruchy:	Trhlina příčná	Číslo dle TP 82 :	12/14	Číslo dle. č. ŘSD:	06/13				
Popis:	Trhlina v příčném směru.								
Statistické zpracování:	Celková délka postižených částí [m]			% zastižené délky komunikace			% ze všech zastižených poruch		
	L	P	L nebo P	L	P	L nebo P	L	P	L nebo P
	345	345	345	14,7	14,7	14,7	2,4	2,4	2,4
Poznámka:
