ZNALECKÝ POSUDEK

Dodatek č. 1

PŘEDMĚT: Posouzení příčin poruch silnice II/308 HK, Slatina –
Černilov – hranice okresu Rychnov nad Kněžnou, I. a
II. Etapa z hydrogeologického hlediska

DATUM: 15. 06. 2024

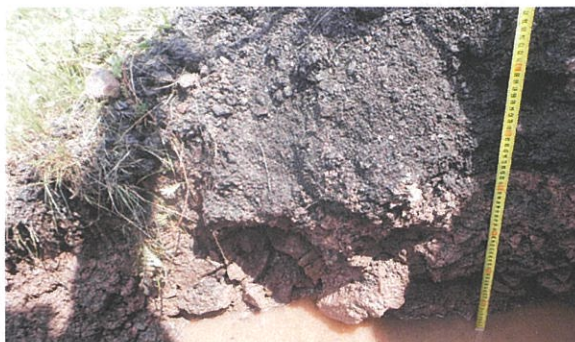
Konstrukce vozovky včetně aktivní zóny měla tloušťku 0,87 m. Příkop byl budován do hloubky 0,70 m, znamená to tedy, že vodní hladina byla vytvořena 0,69 m pod povrchem. Hladina vodní je tedy na úrovni dna příkopu, a to dokládá obrázek 2 kopané sondy 2 provedené až do příkopu.

Místo odběru dokumentují snímky v příloze 2 na straně 12, došlo zde k rozsáhlému porušení vozovky se síťovými trhlinami a mezery byly vyplněny jemnými částicemi. Oprava porušeného místa je vidět i na obrázku 3 pod stojícím autem.

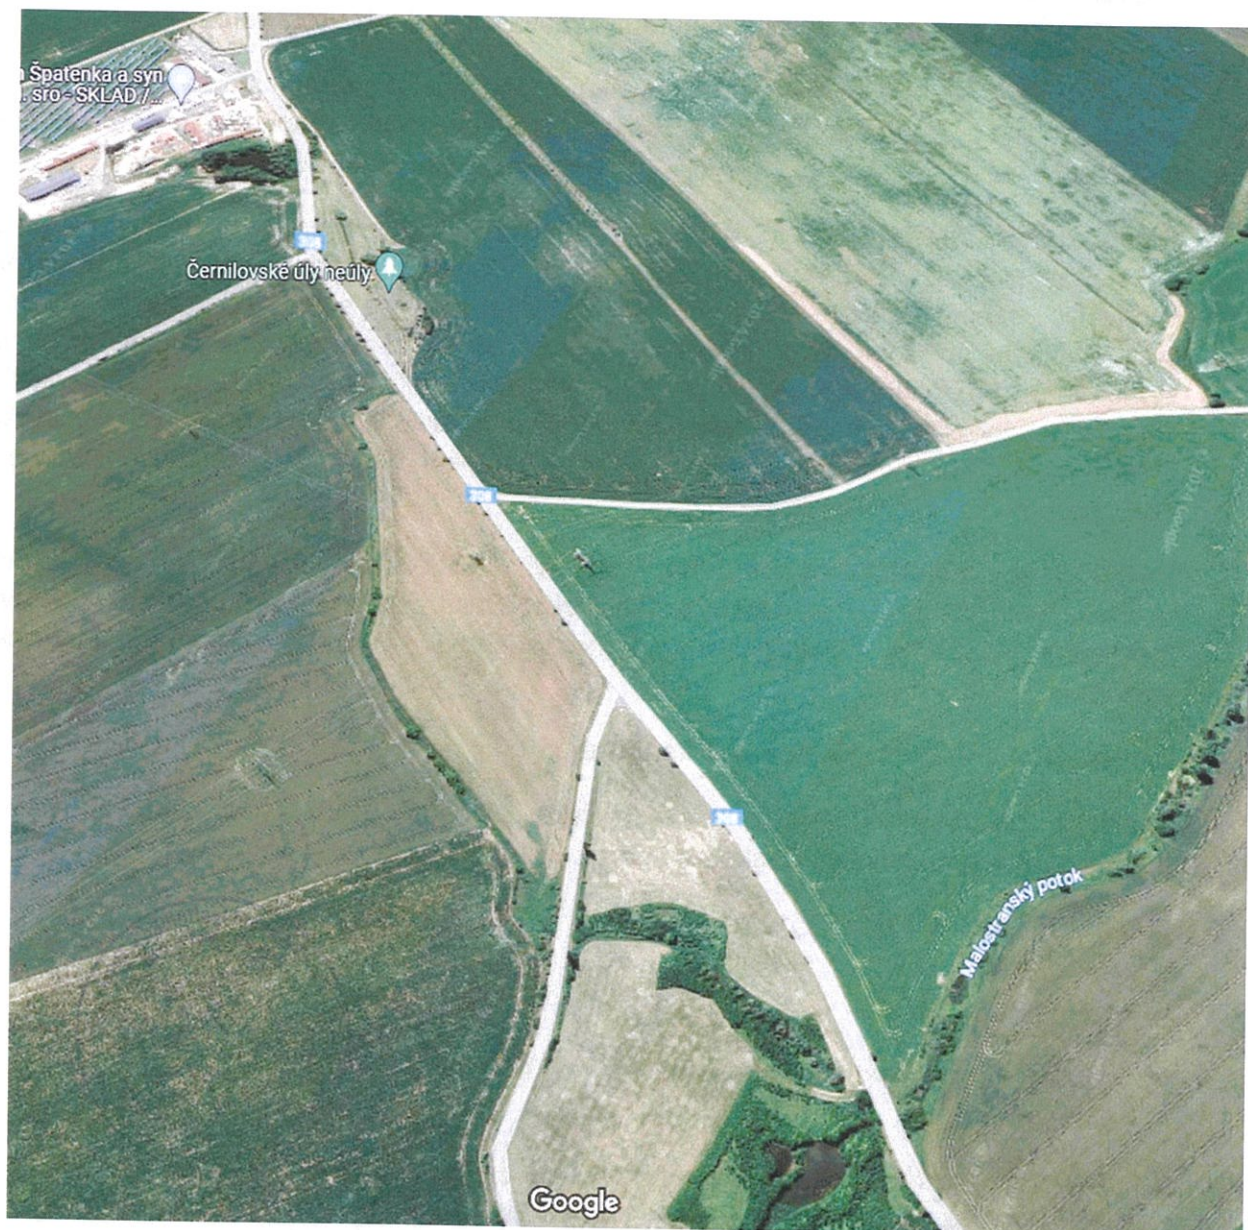
Situace území za obcí Černilov

Nádrž na konci obce Černilov má malé rozvodí a dochází k občasnému naplnění nádrže. Pokud z ní voda vytéká teče porušeným potrubím, k propustku polní cesty (Obr. 3) a pak už teče příkopem silnice až do vodoteče, za propustkem silnice v km 9,310.

Území na opačné straně je odvodněno rýhami lemovanými keři a stromy je odvodněn do propustku v km 9,310

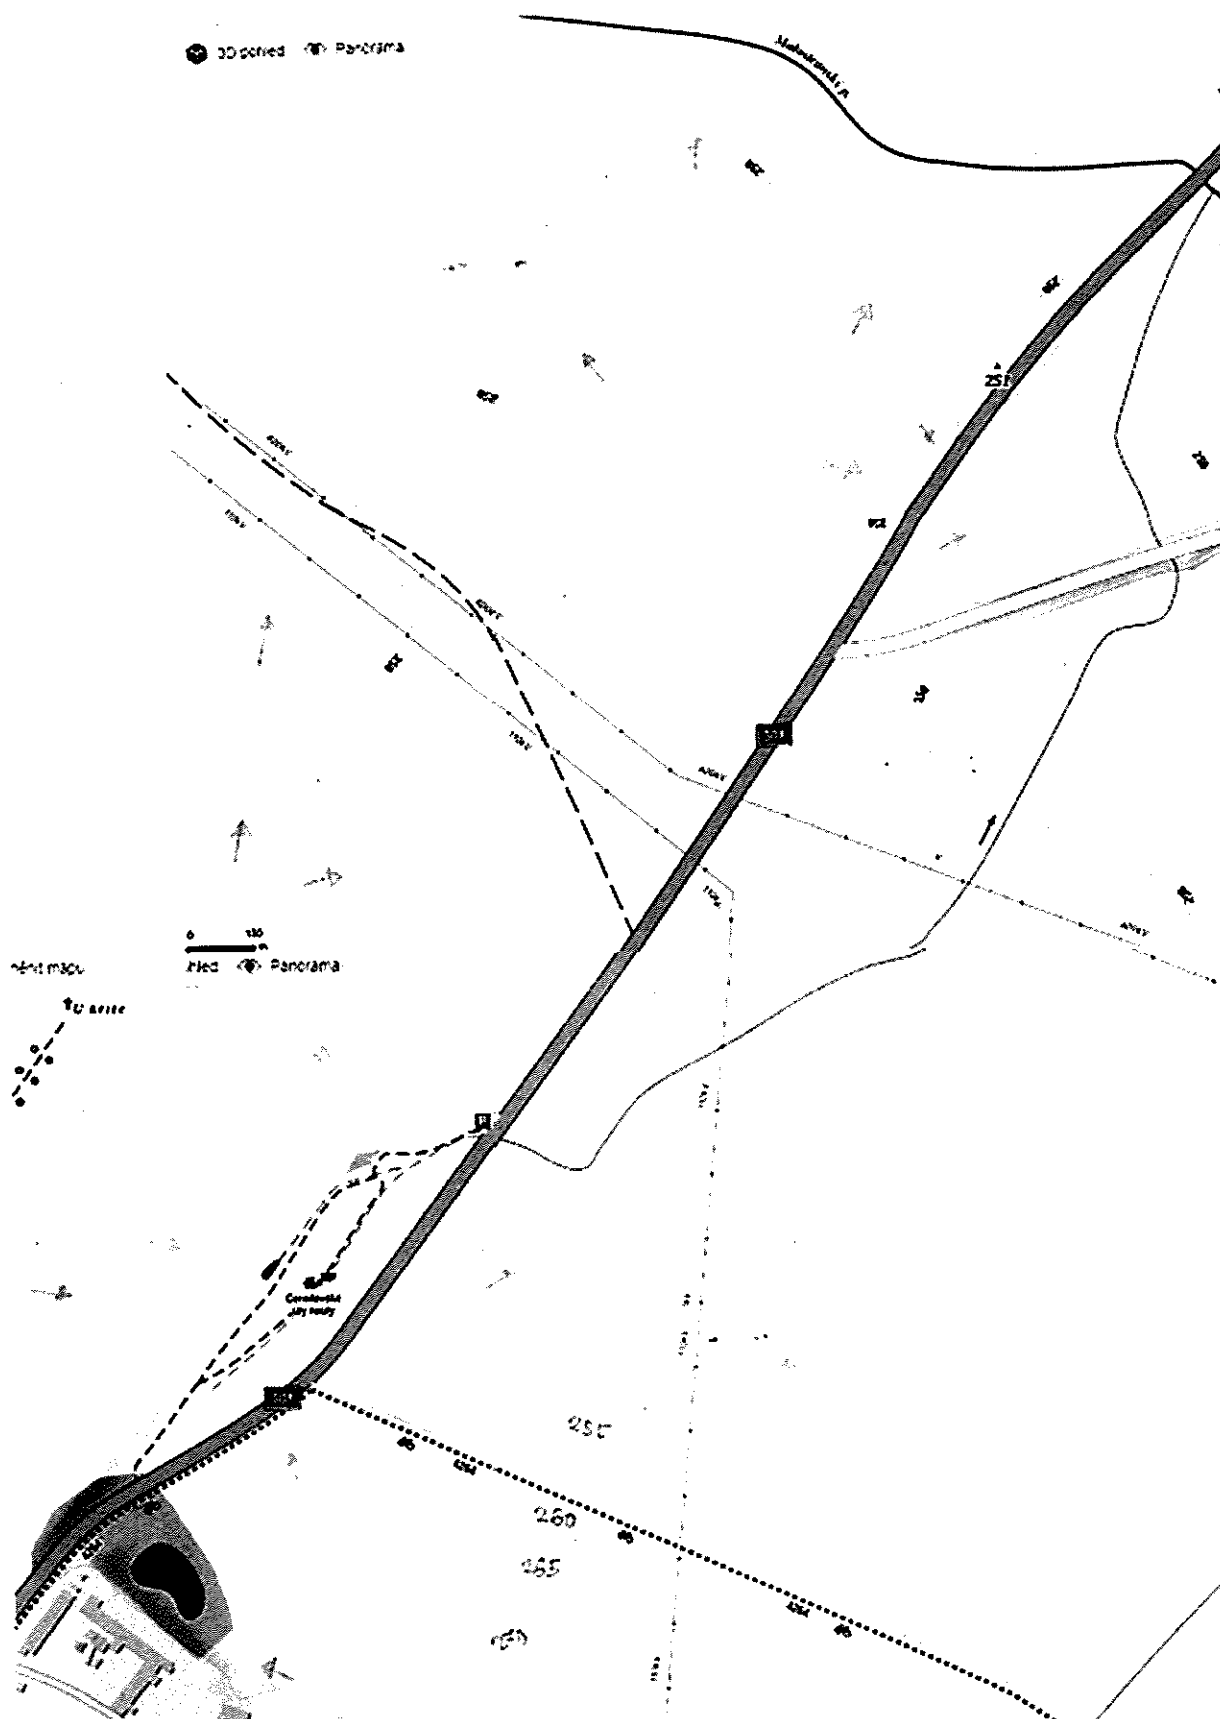
Situaci dokresluje vrstevnicová mapa z Mapy.cz. Rybník (vpravo dole) je napájen malým rozvodím a povrchová voda odtéká kanalizací k odbočce vyznačené cyklostezky. Šípkami je vyznačen odtok vody od vrstevnic
