**Diagnostika vozovky  
Silnice III/30812  
Rodov, křižovatka III/3089 – Habřina, začátek obce  
(km 0,000 – 1,957)**

**Zpráva pro  
Údržba silnic Královehradeckého kraje a.s.  
Kutnohorská 59  
500 04 Hradec Králové**

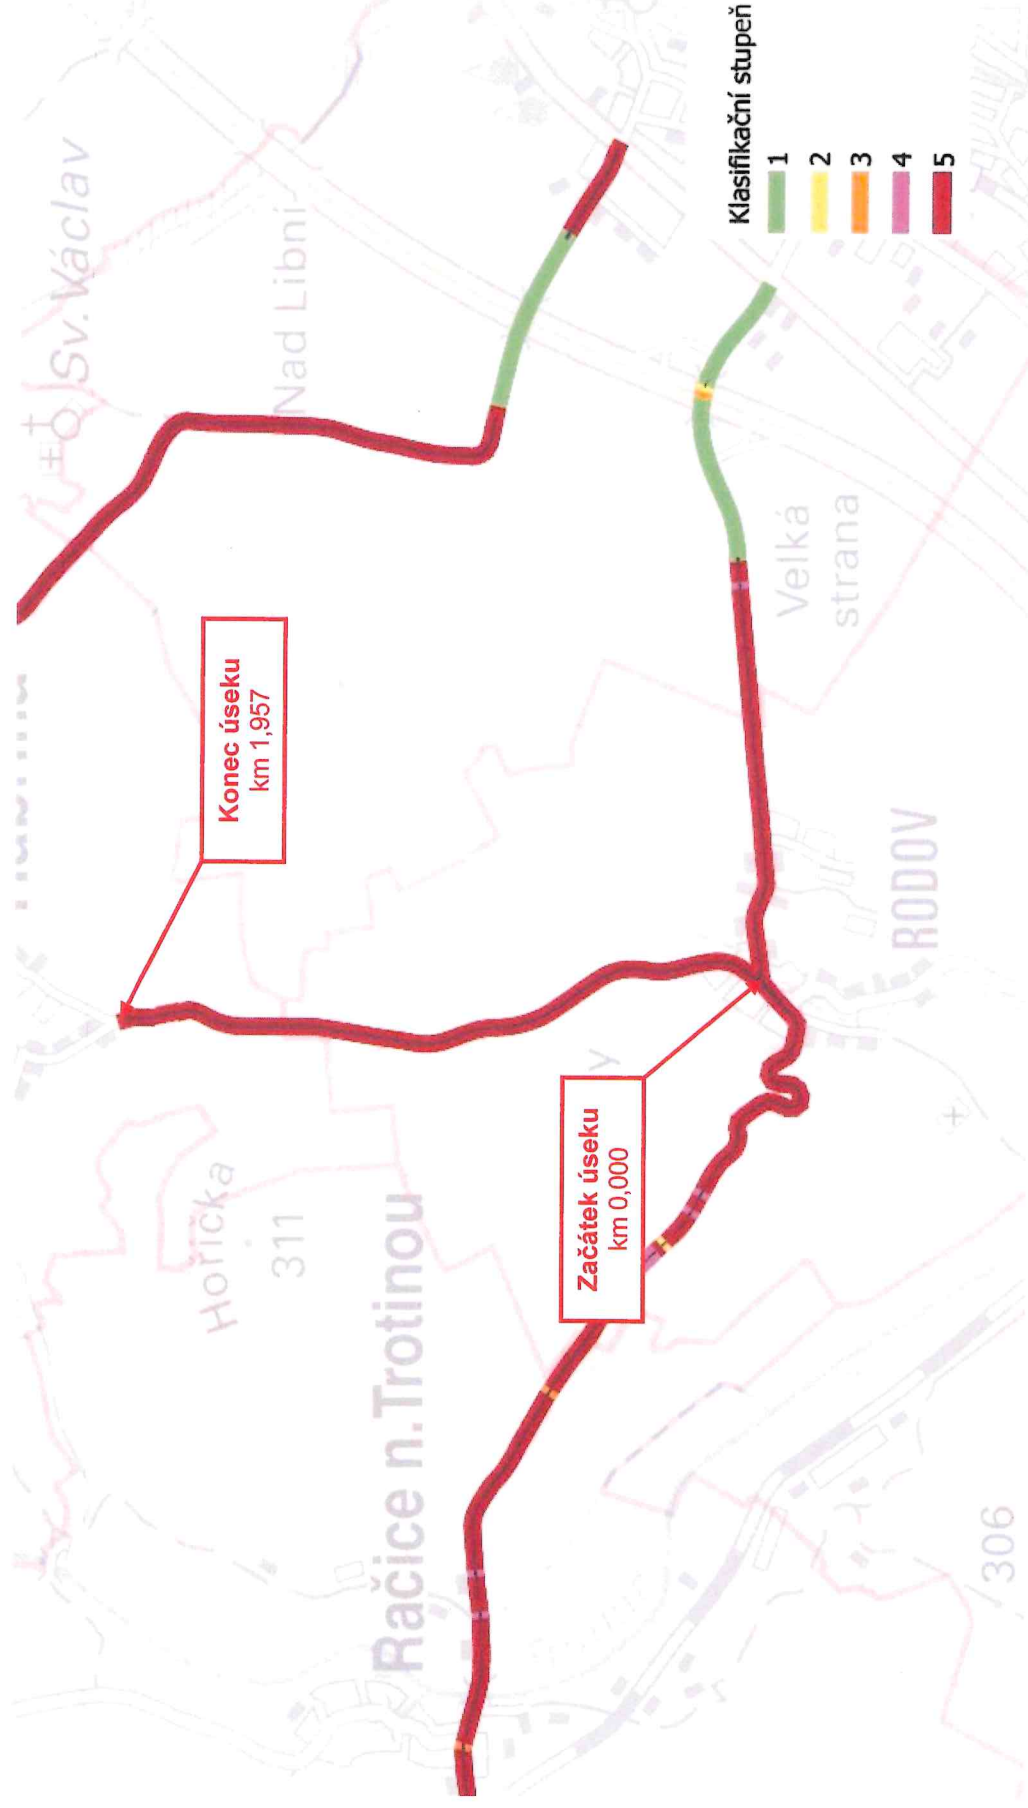
**Mapové grafické znázornění a tabulka klasifikačních  
stupňů**

Krytové vrstvy jsou za hranicí své životnosti – vozovka je porušena vývojem hloubkové koroze a výtluků (až rozpadů) a vývojem trhlin (mozaikové až síťové trhliny, v části úseku s asfaltovým krytem rovněž podélné a příčné trhliny). Povrch vozovky je v celé délce úseku nerovný (nepravidelné hrboly způsobené četnými provedenými vysprávkami, poklesy okrajů), zaznamenány byly zvýšené nebezpečné krajnice a zanesené příkopy.

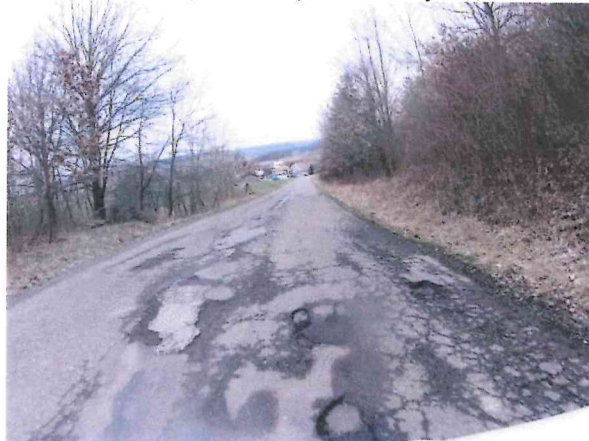
Konec úseku

Hl. koroze, mozaikové trhliny, vysprávk, olamování okr.
