32741 -1

Červeněves přes potok na Křičov

Hlavní prohlídka

Prohlídku provedl Jaroslav Kašpar DiS., 30.08.2025

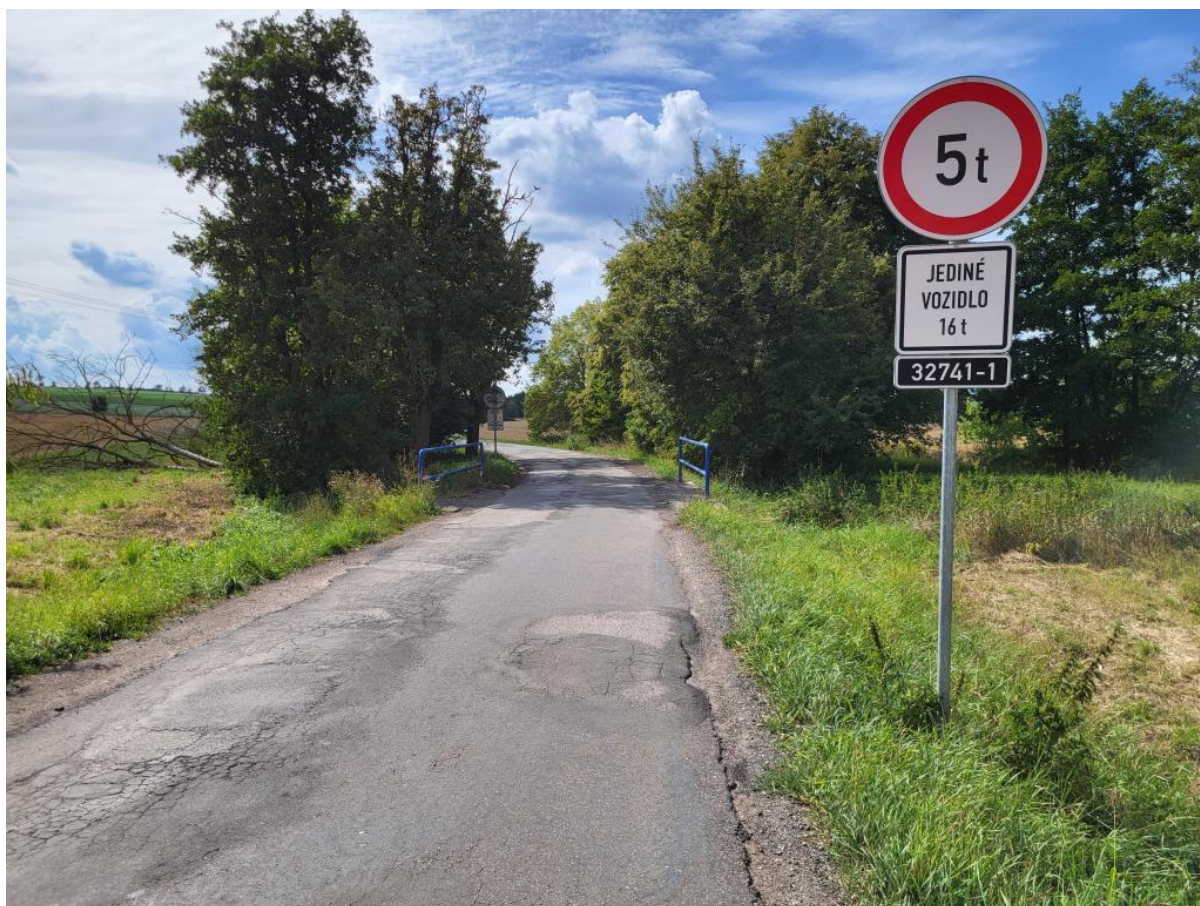
Objekt: 32741 -1 (Červeněves přes potok na Křičov) Název mostu: Červeněves
Prohlídku provedl: Jaroslav Kašpar DiS.
Datum prohlídky: 30.08.2025
Směr popisu: ve směru staničení
Způsob zpřístupnění: spodní stavba i nosná konstrukce dobře přístupné, okolními svahy
Počasí: polojasno Teplota vzduch: 25.0 Teplota NK: 0.0
