IMOS Brno, a.s.  
Divize silniční vývoj  
Olomoucká 174  
627 00 Brno

DUBEN 2018

Na základě výše uvedené objednávky provedl zhotovitel diagnostický průzkum vozovky na vybraném úseku silnice III/29928 spočívající ve vizuální prohlídce s grafickým záznamem a fotodokumentací poruch, měření průhybů a posouzení únosnosti vozovky, jádrových vývrtech a rozbořech asfaltové směsi. Geotechnický průzkum od Global-Geo, s.r.o. dodal objednatel. Posouzení parametrů vozovky je provedeno podle technických podmínek TP87. Byly stanoveny výstupní parametry k hodnocení konstrukce vozovky. Předkládá se návrh opravy vozovky.

**Název:** Dvůr Králové nad Labem  
**Silnice:** III/29928  
**Okres:** Trutnov  
**Kraj:** Královéhradecký  
**Začátek úseku (km):** 0,000  
**Přerušení (km):** 0,079-0,348 (dlažba)  
**Konec úseku (km):** 1,960  
**Délka diagnostiky (km):** 1,691

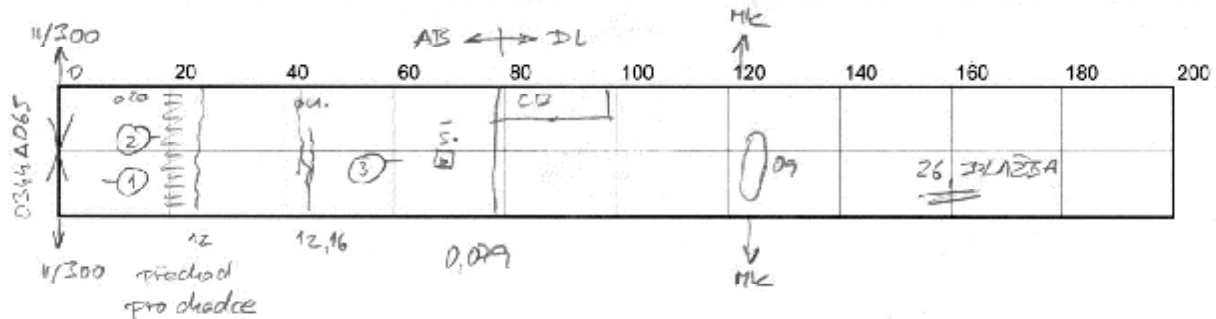
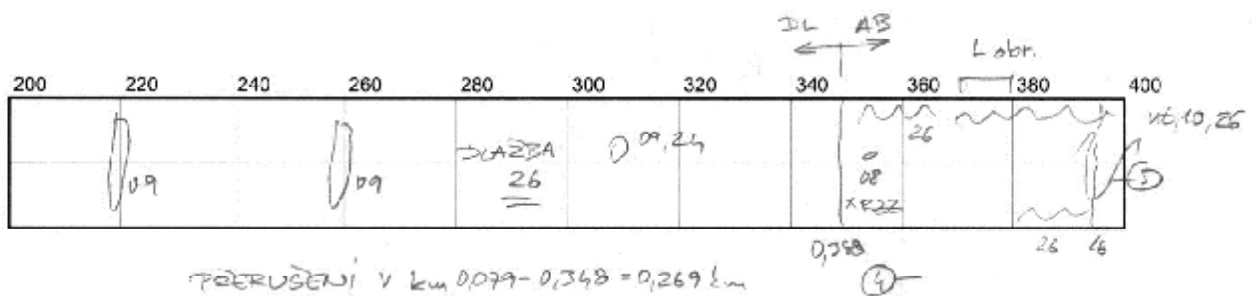
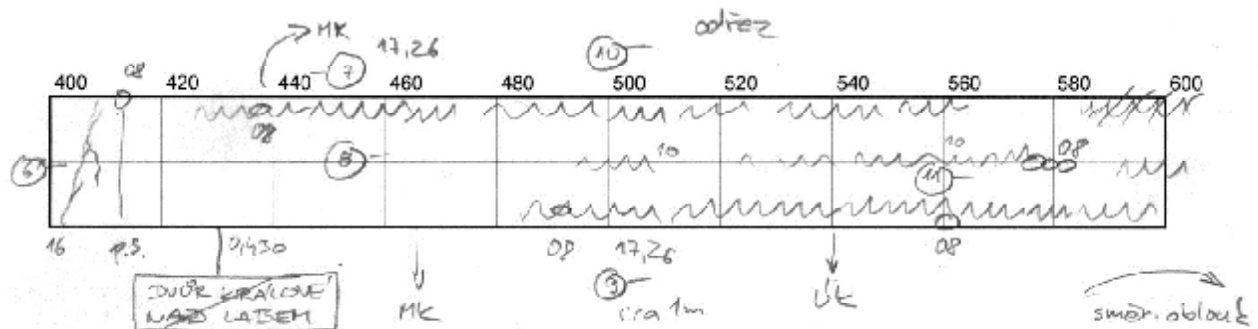
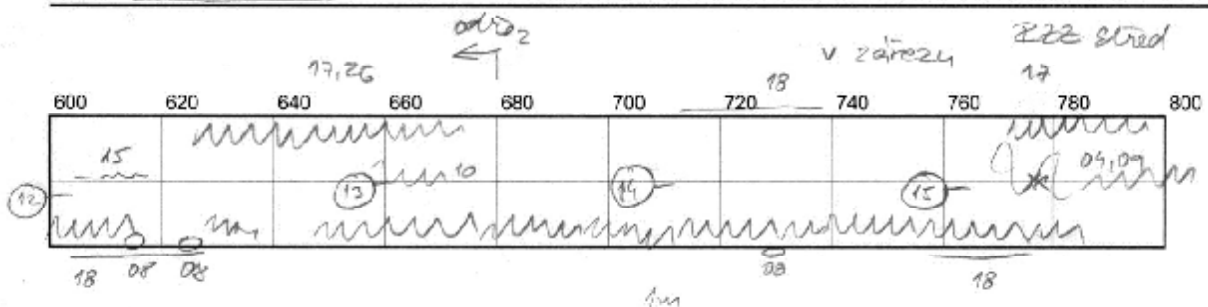
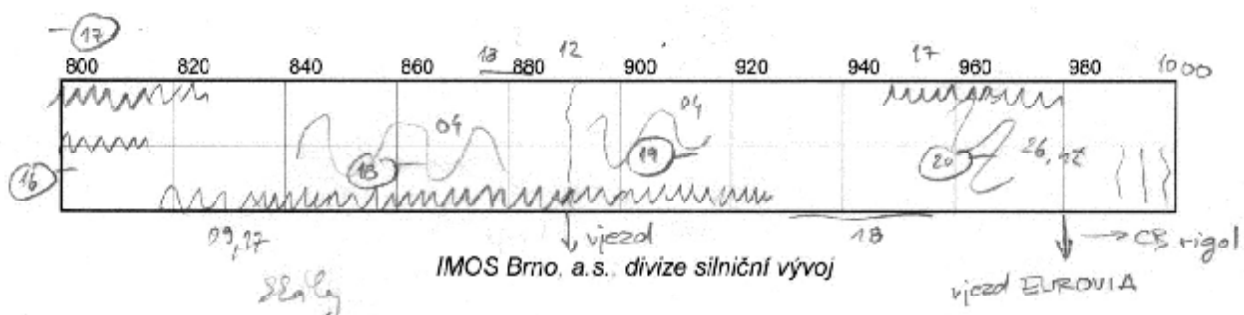
km 0,000-0,079: Povrch vozovky vykazuje příčné trhliny a místní hrbol.

km 0,348-1,960: Vyskytují se lokální síťové trhliny podél okrajů vozovky, olamování okrajů vozovky, vysprávk, výtlučky, koroze EKZ.
