# Protokol z kamerové prohlídky

Název úseku: **S74 - S75**

Obec: **Stará Paka**

Zakázka: **1061**

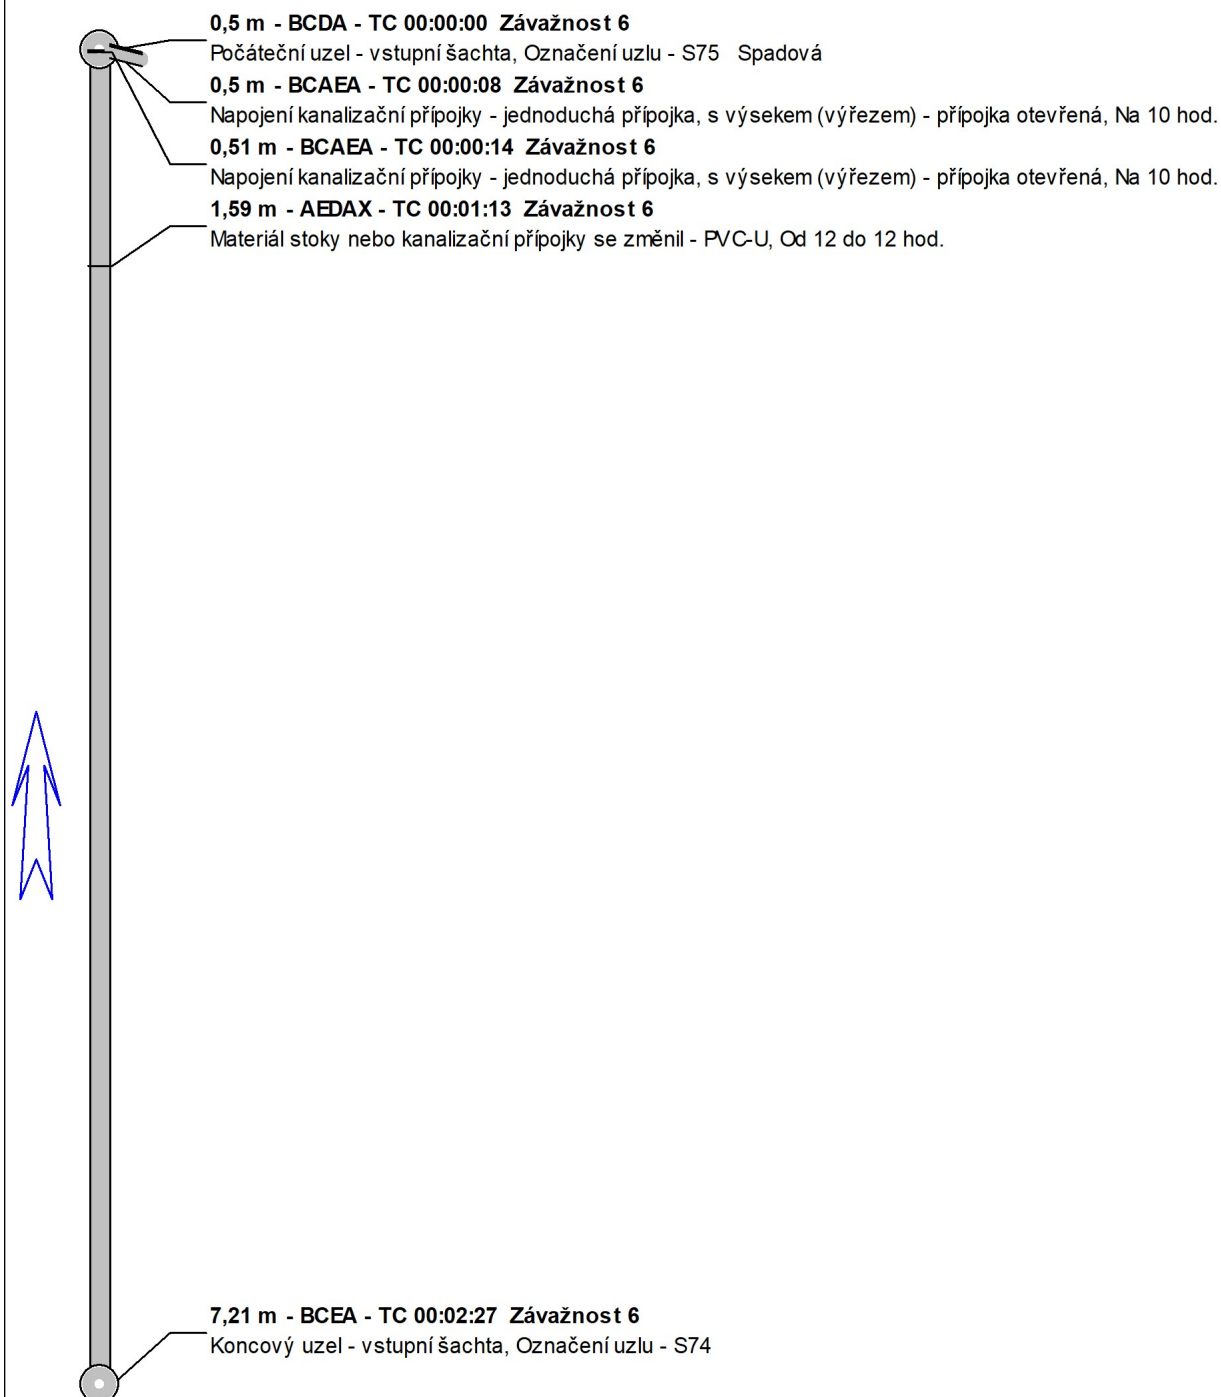
Kód: <b>AEDAX</b>	Vzálenost: <b>1,59 m</b>	Time code: <b>00:01:13</b>	Poloha na / od: <b>12</b> hod. do: <b>12</b> hod.	Záv.: <b>6</b>
-------------------	--------------------------	----------------------------	---	----------------

Materiál stoky nebo kanalizační přípojky se změnil - PVC-U, Od 12 do 12 hod.

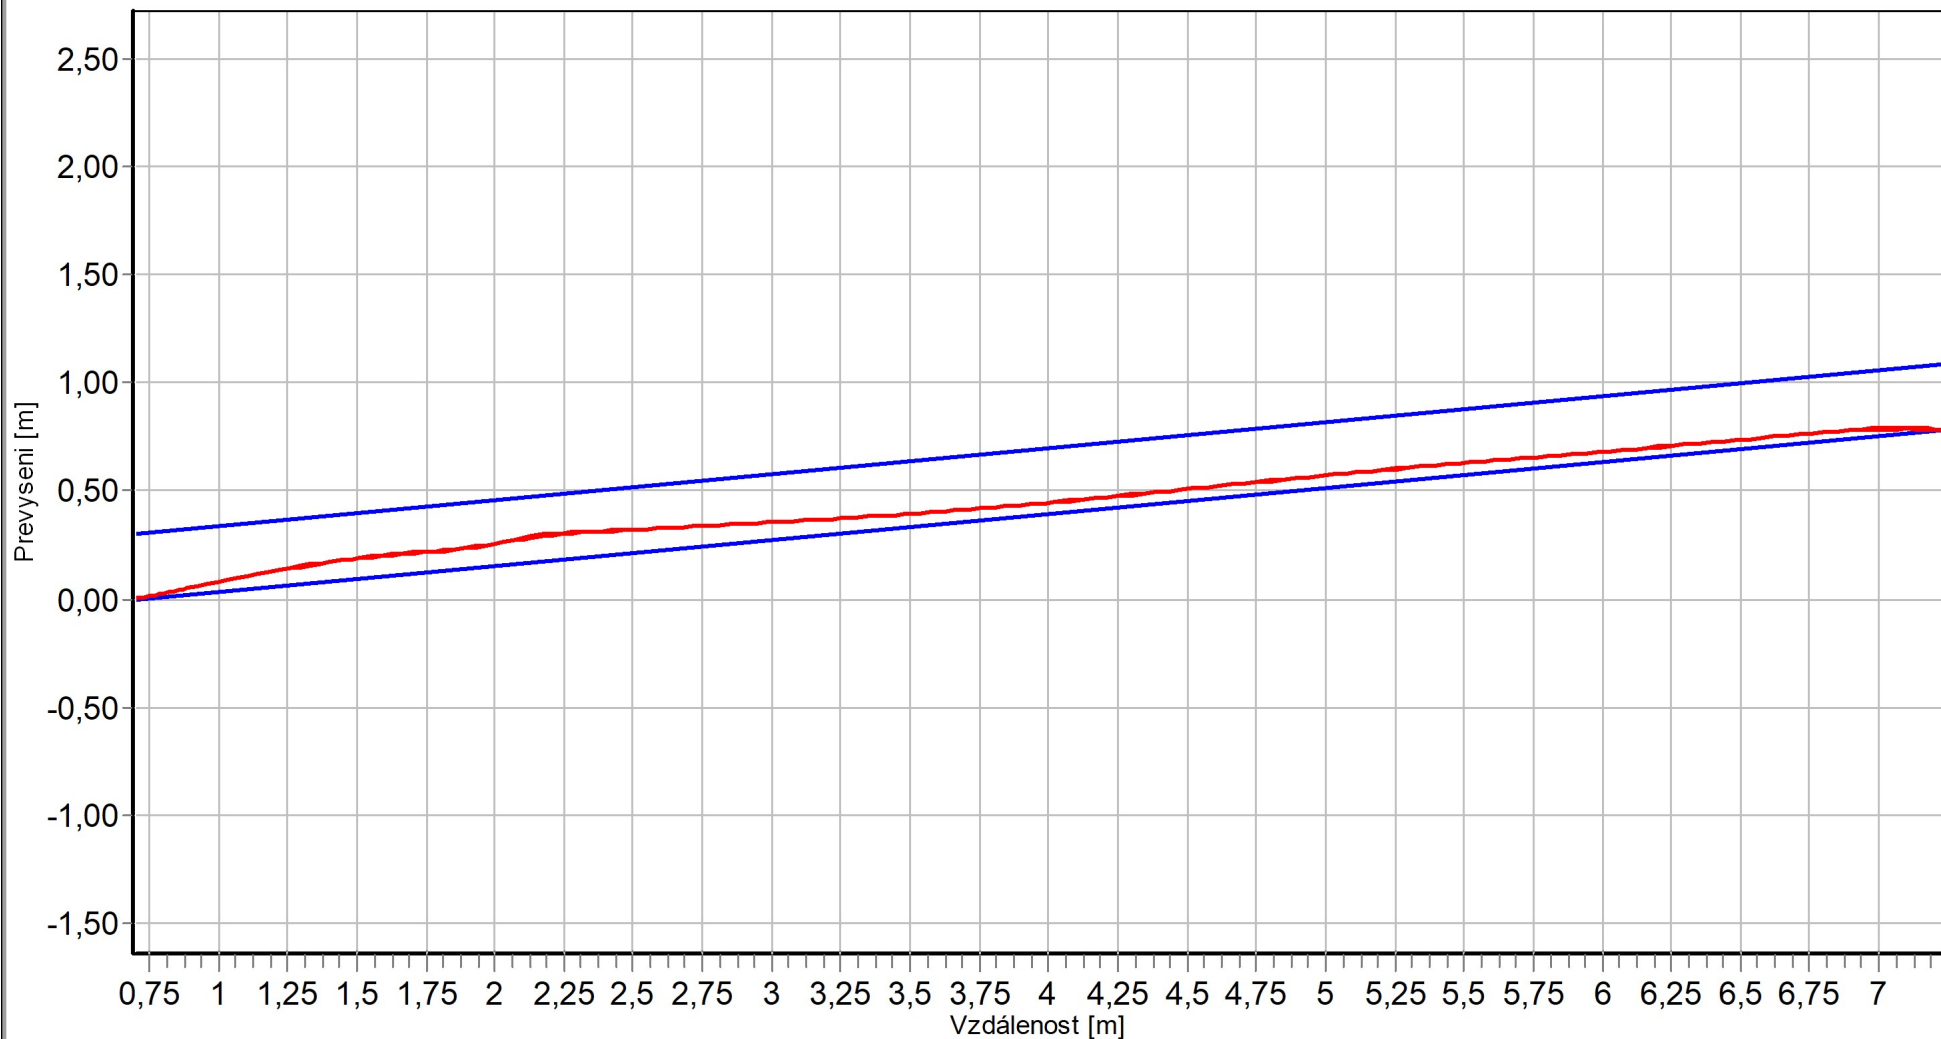
## Graf převýšení - Stará Paka, Stará Paka, S75 -> S74

proti směru toku, Jednotná stoka nebo kanalizační přípojka  
převýšení 0,79 m, délka úseku 6,53 m

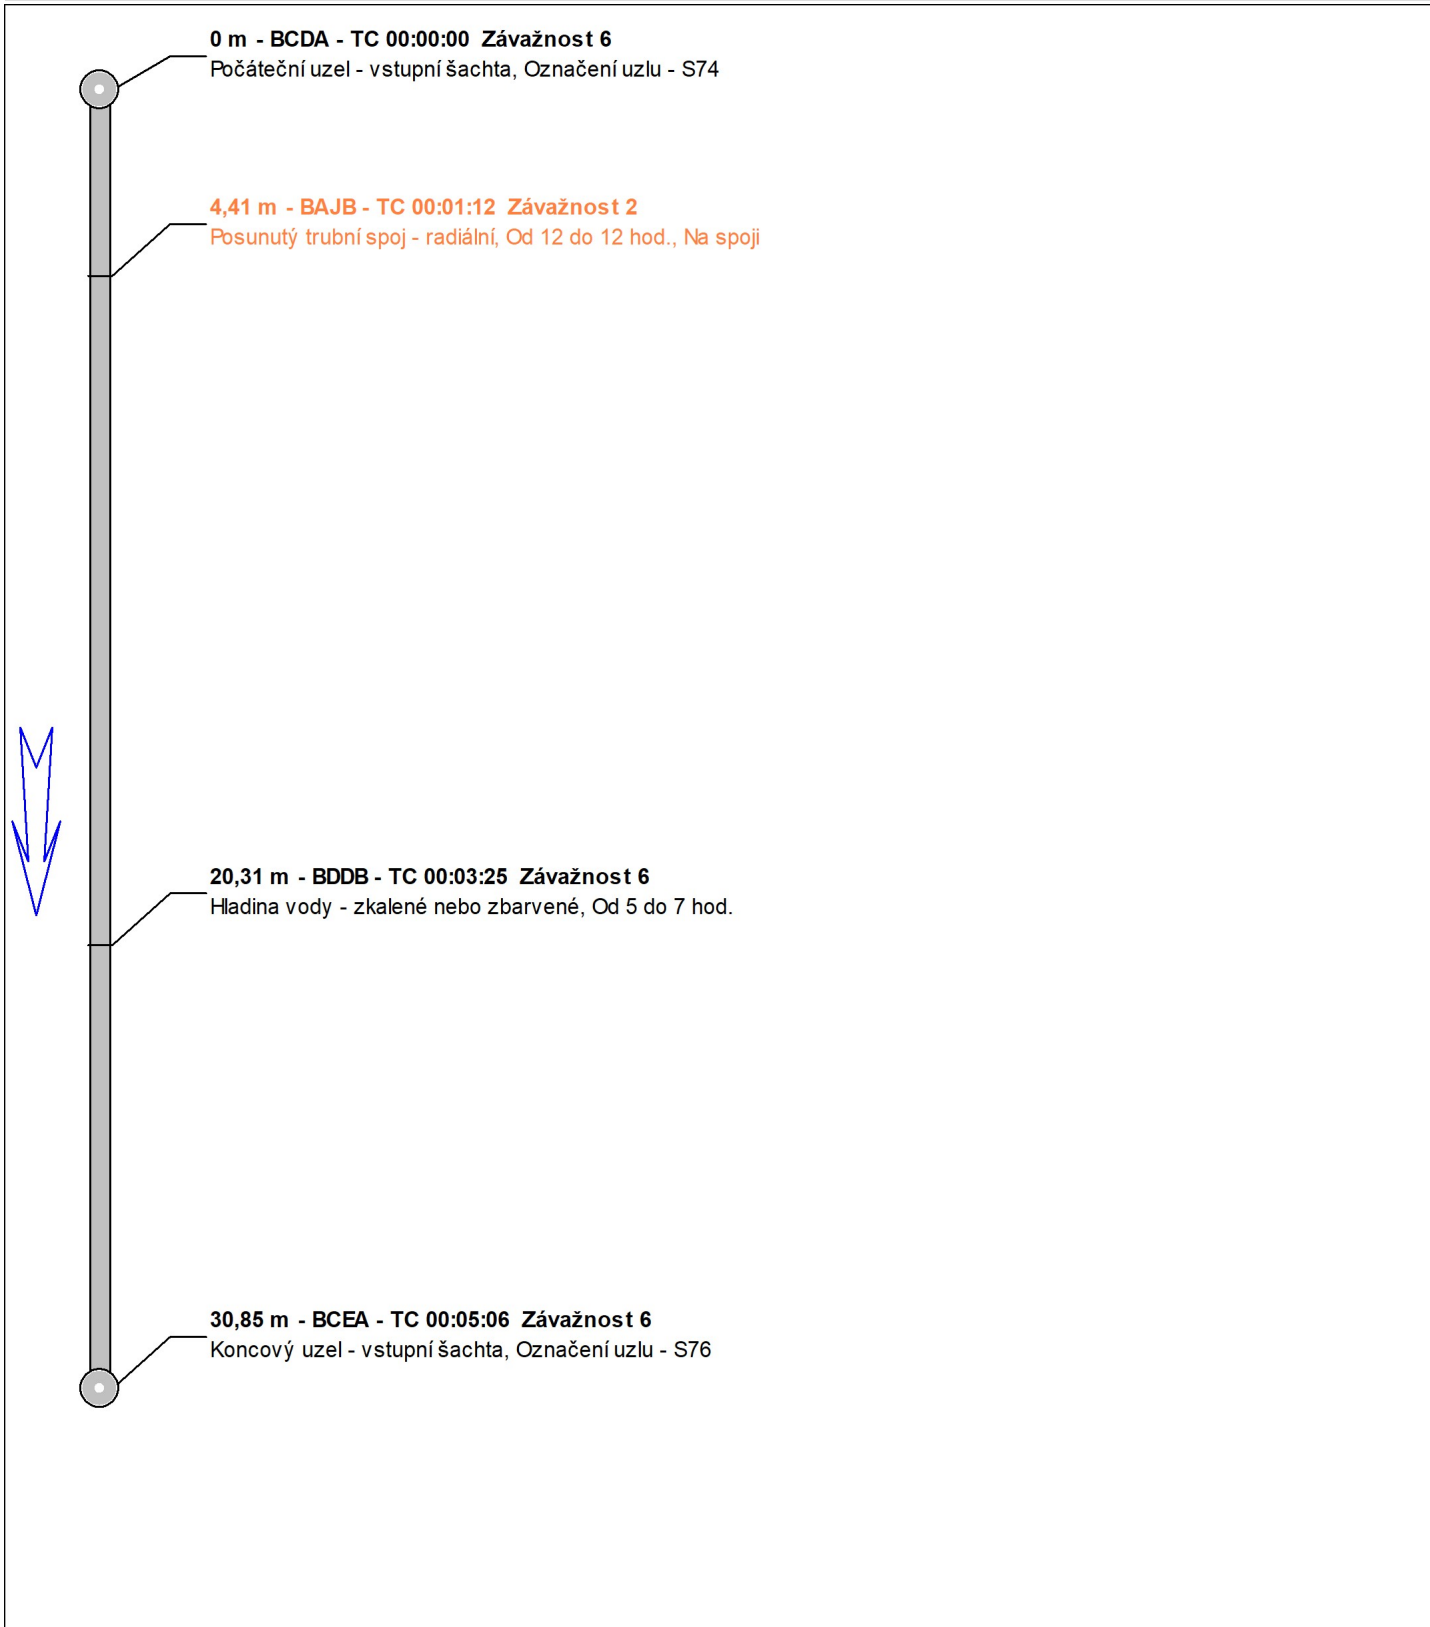
Kód: <b>BDDB</b>	Vzálenost: <b>20,31</b> m	Time code: <b>00:03:25</b>	Poloha na / od: <b>5</b> hod. do: <b>7</b> hod.	Záv.: <b>6</b>
------------------	---------------------------	----------------------------	---	----------------

Hladina vody - zkalené nebo zbarvené, Od 5 do 7 hod.

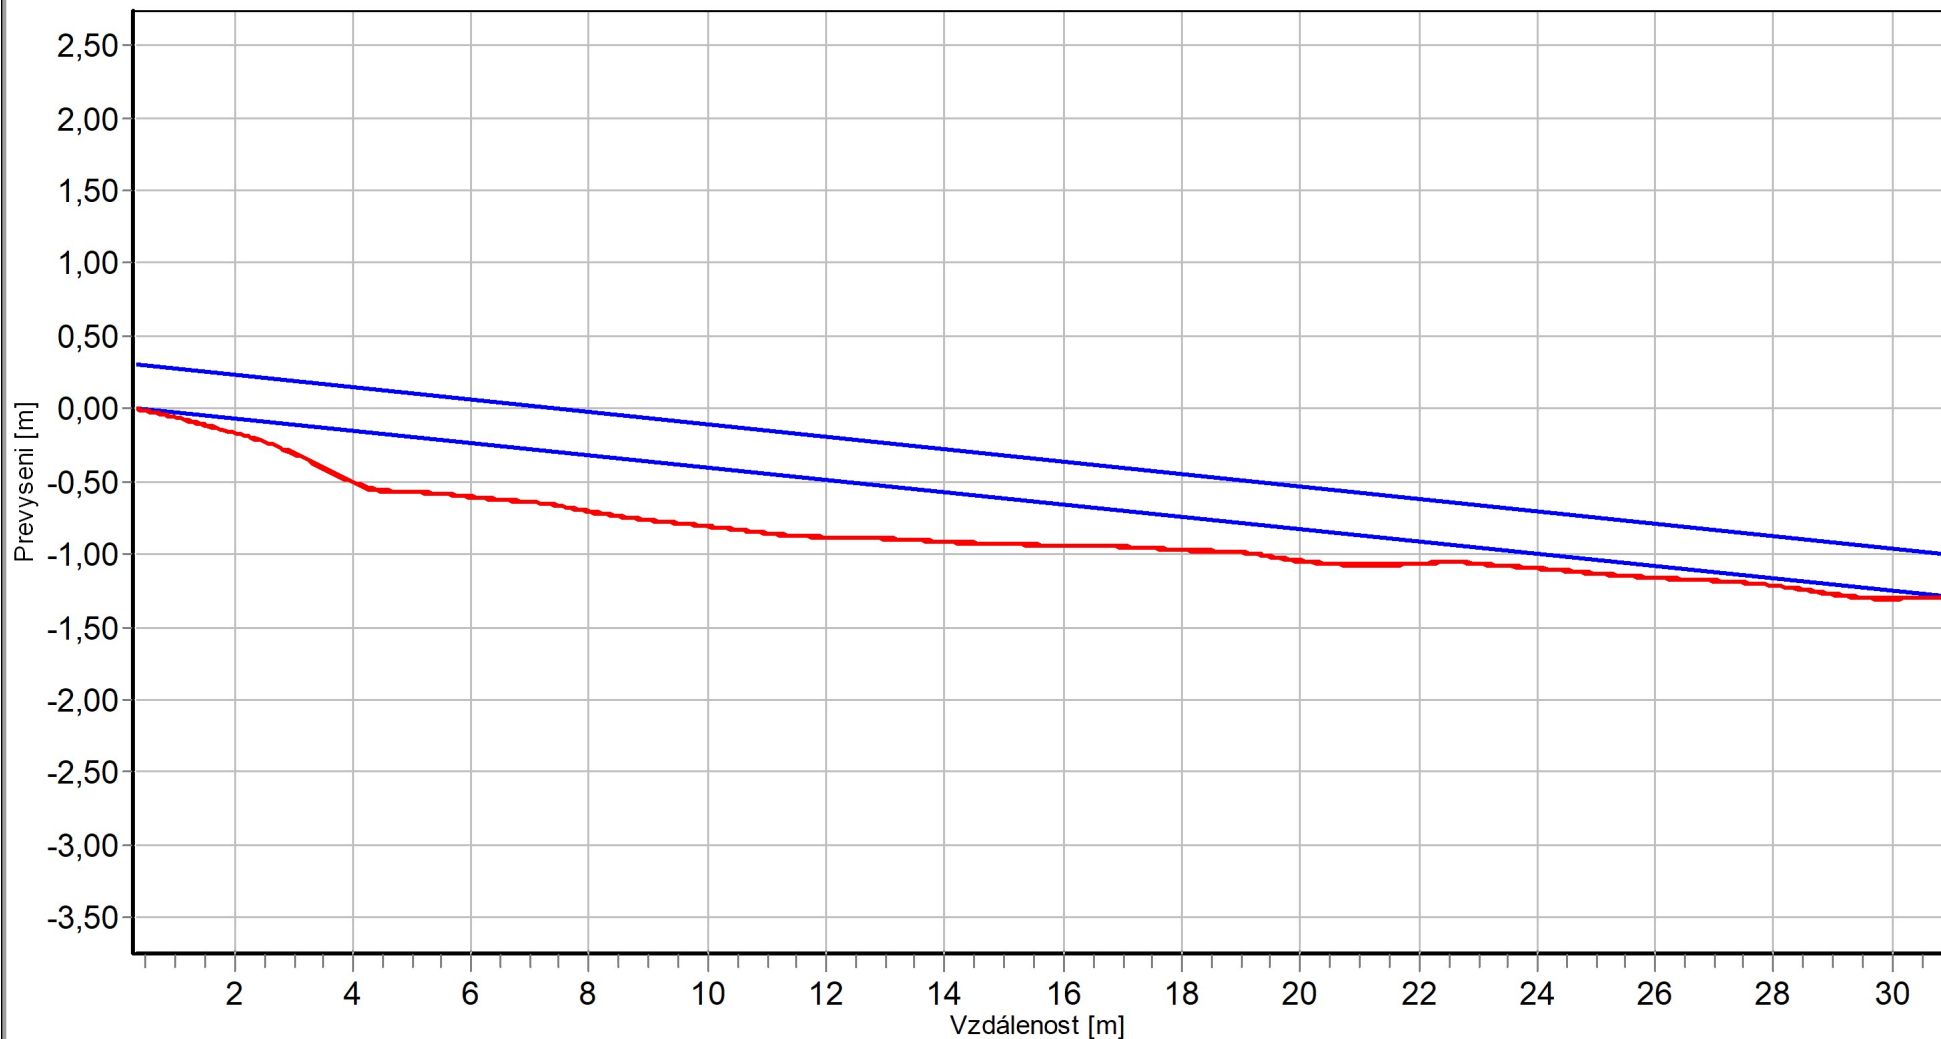
ve směru toku, Jednotná stoka nebo kanalizační přípojka  
převýšení -1,30 m, délka úseku 30,52 m

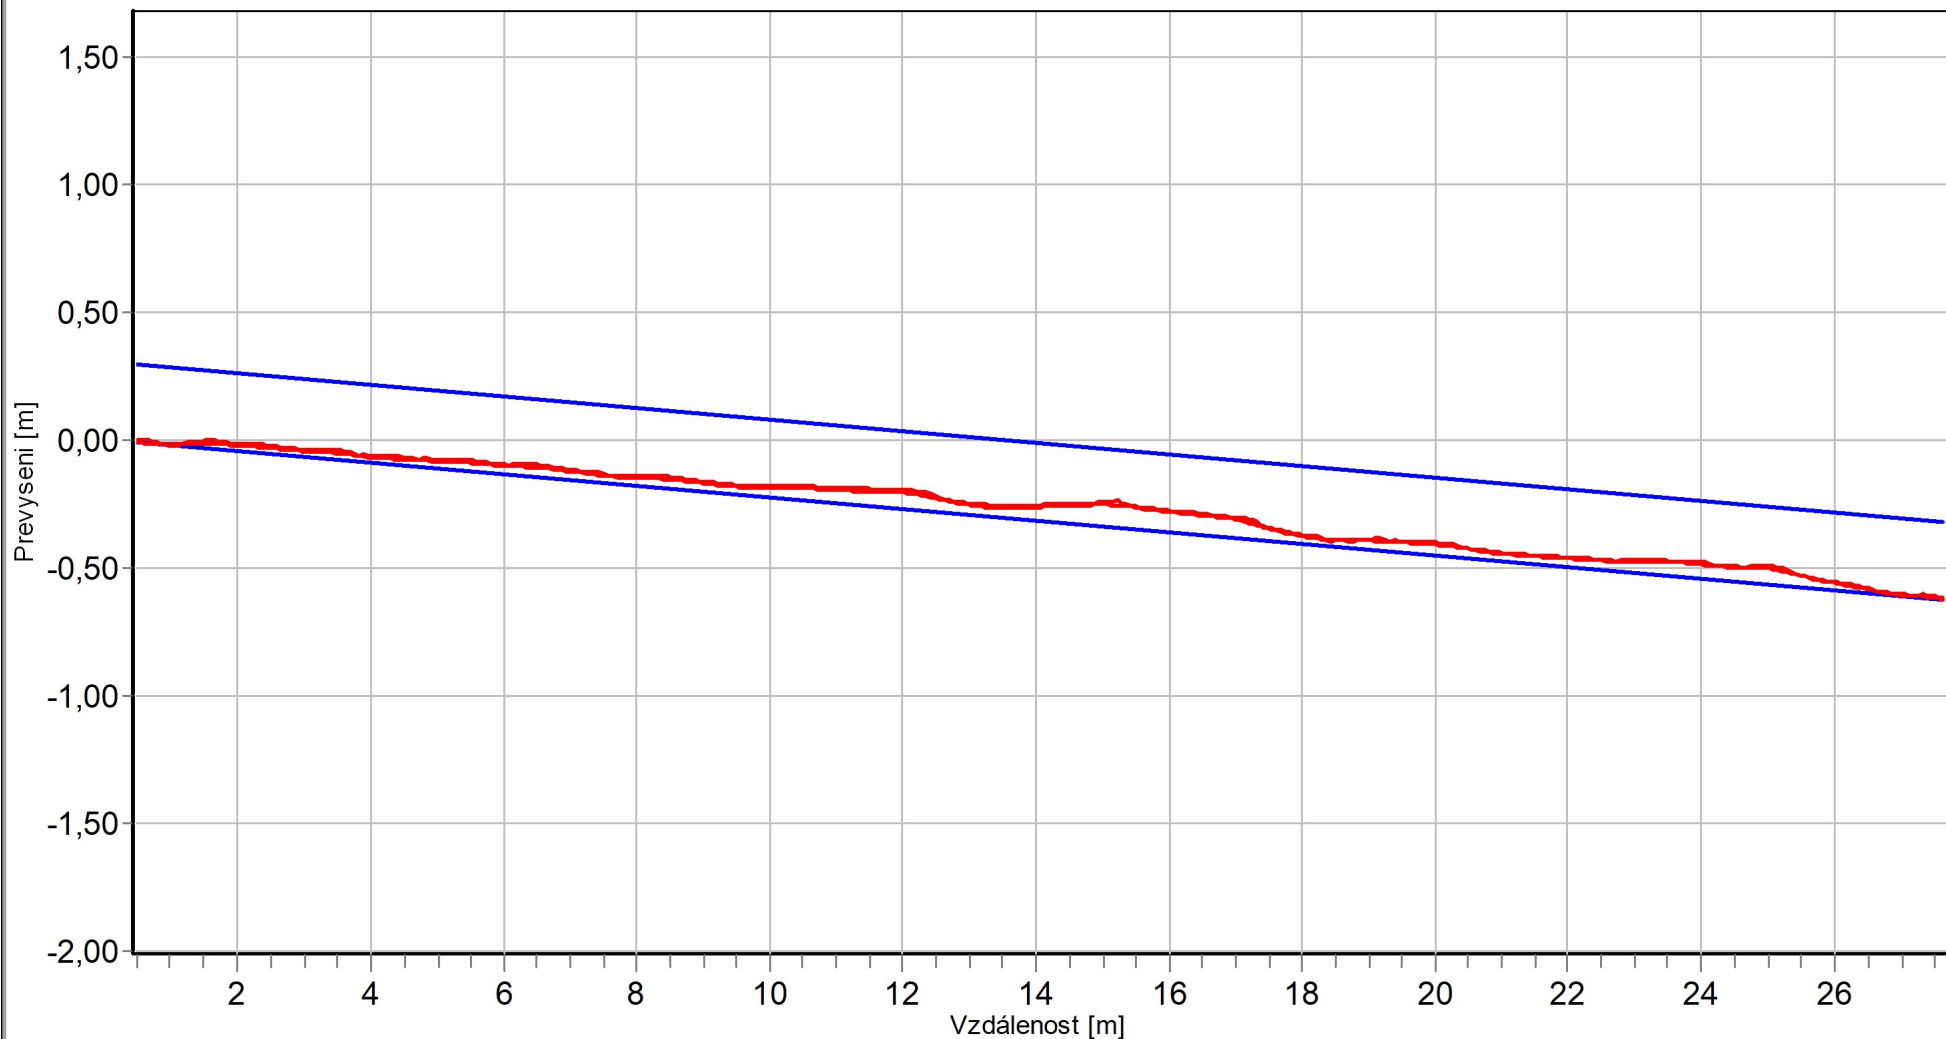
ve směru toku, Jednotná stoka nebo kanalizační přípojka  
převýšení -0,62 m, délka úseku 27,17 m

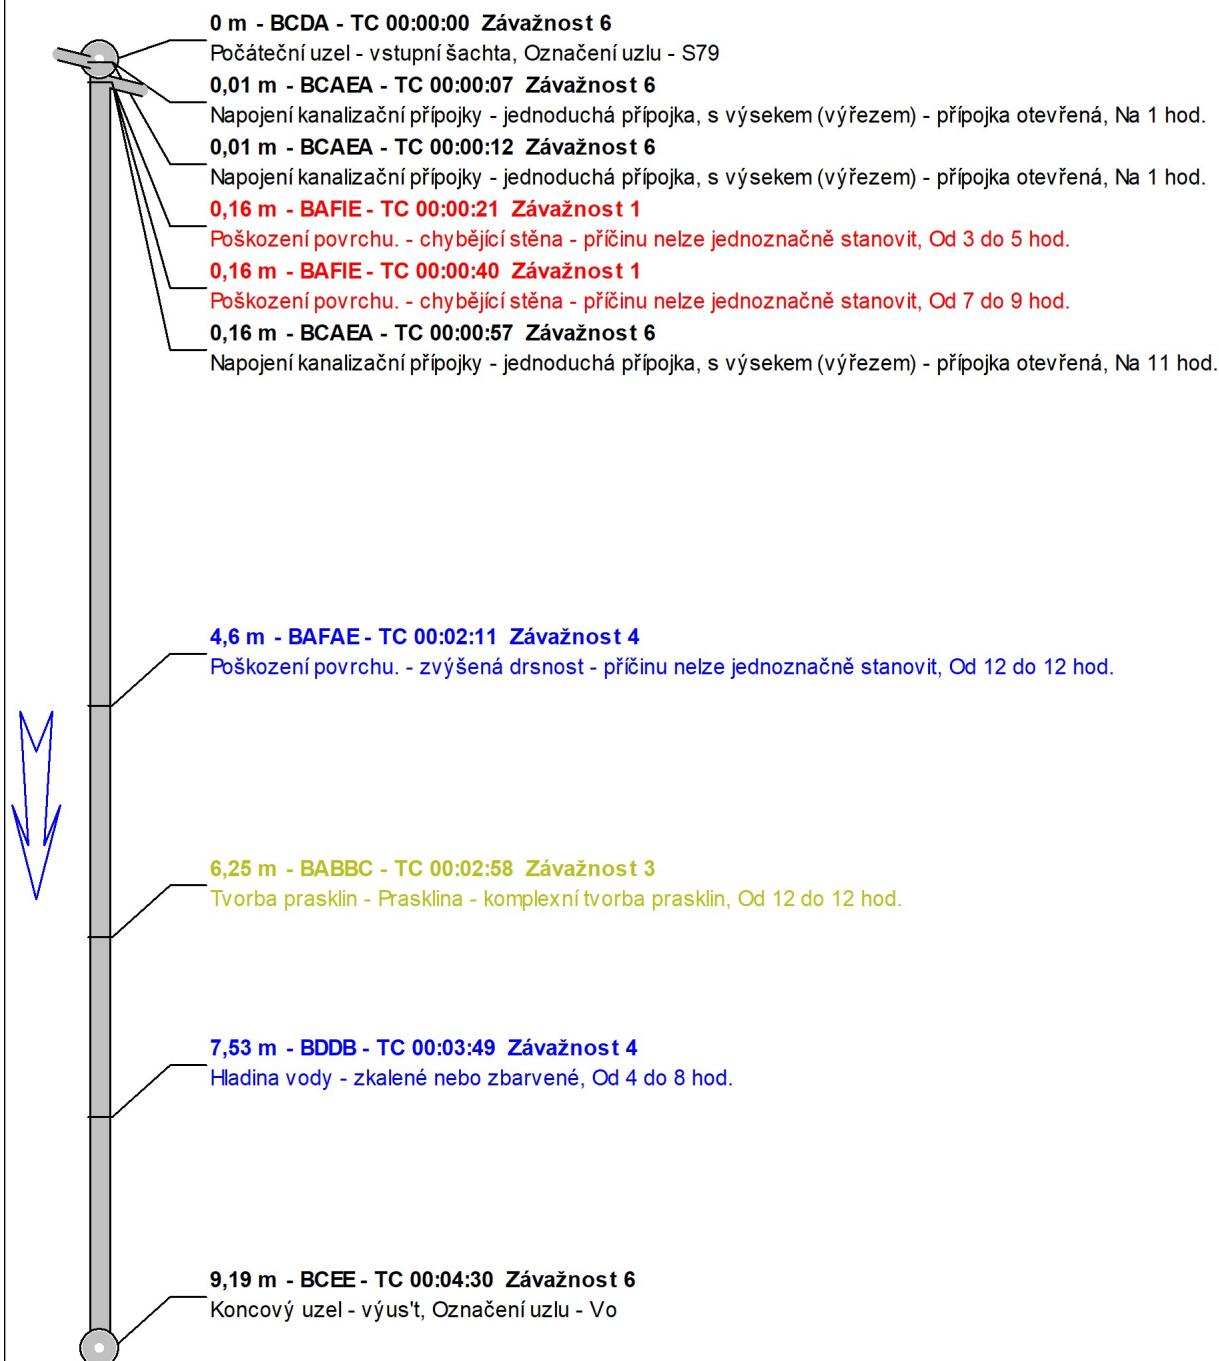
Kód: <b>BAFAE</b>	Vzálenost: <b>4,6</b> m	Time code: <b>00:02:11</b>	Poloha na / od: <b>12</b> hod. do: <b>12</b> hod.	Záv.: <b>4</b>
-------------------	-------------------------	----------------------------	---	----------------

Poškození povrchu. - zvýšená drsnost - p í nu nelze jednozna n stanovit, Od 12 do 12 hod.

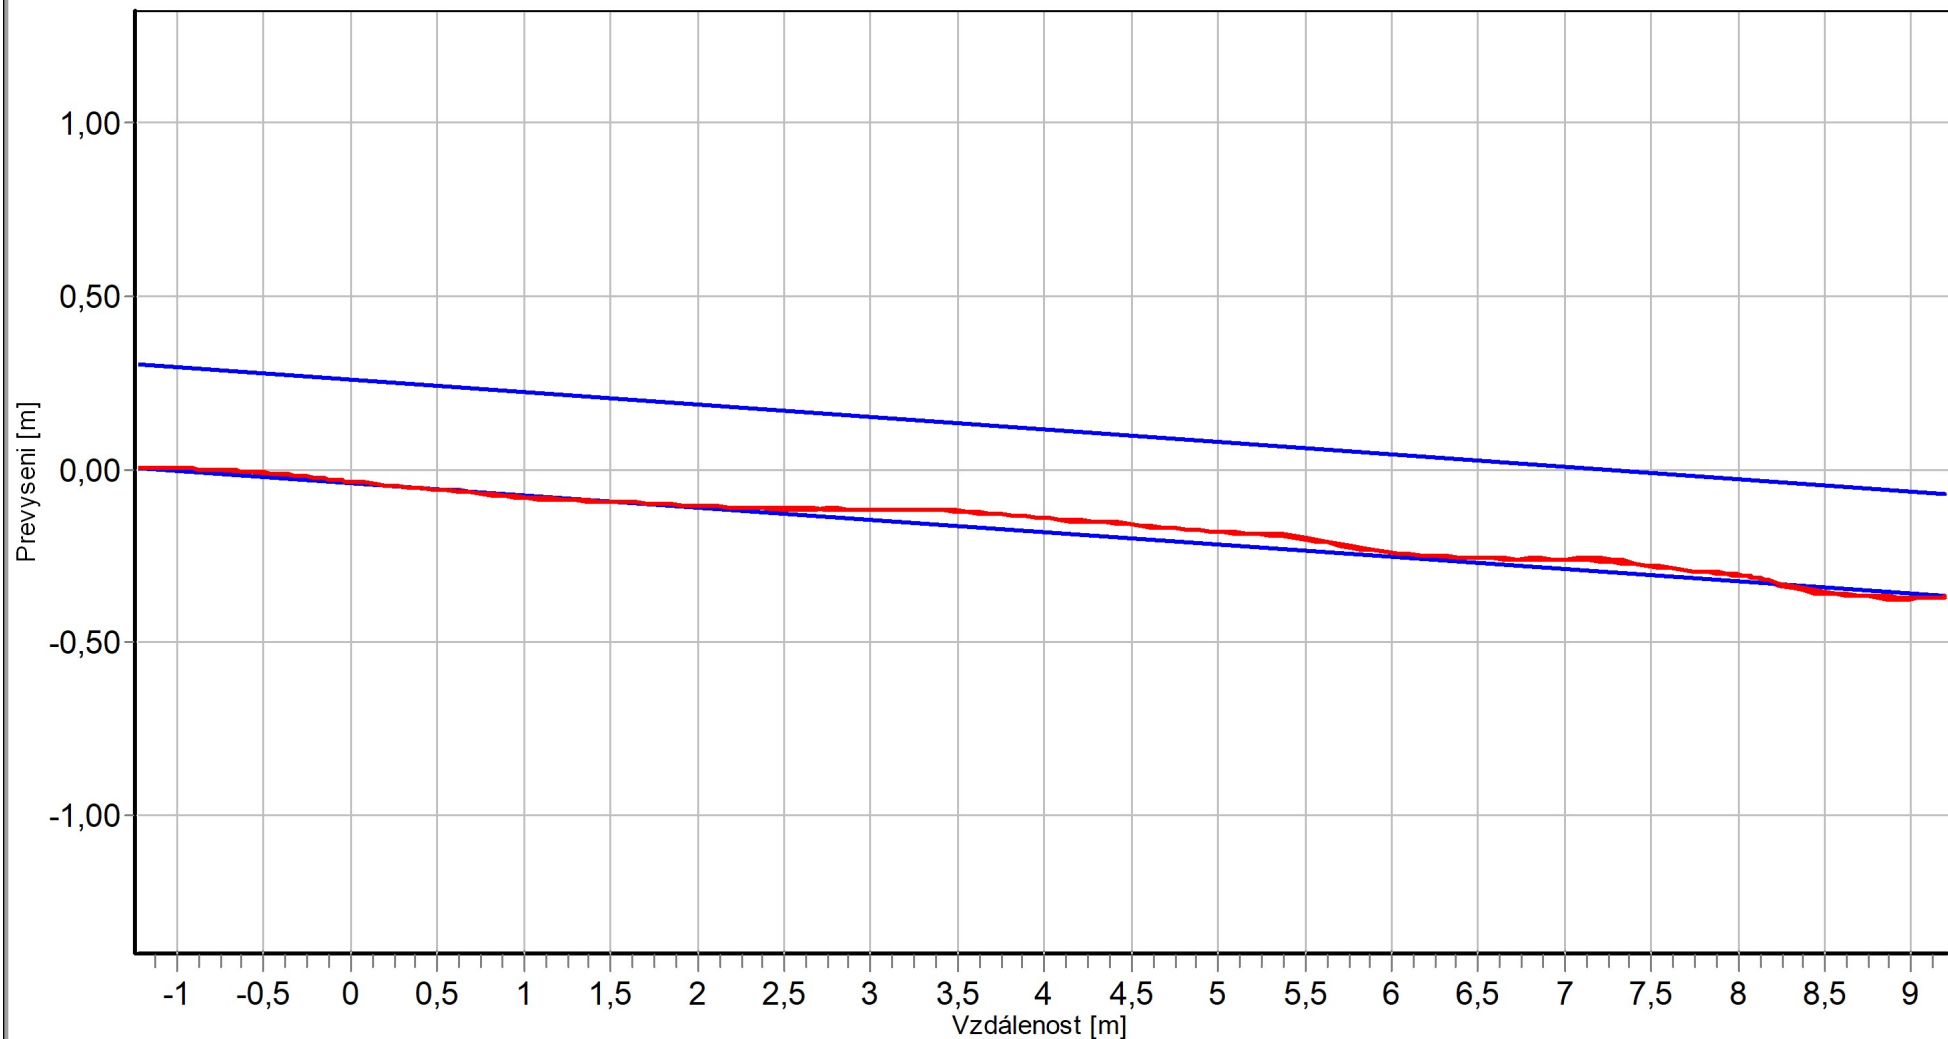
ve směru toku, Jednotná stoka nebo kanalizační přípojka  
převýšení -0,37 m, délka úseku 10,42 m
