AKCE:	ČÍSLO ZAKÁZKY:	19_029-A
II/567 Rtyně u viaduktu, rekonstrukce komunikace	DATUM:	05 / 2021
	REVIZE:	00
NÁZEV PŘÍLOHY:	STUPEŇ PD:	PARÉ:
TECHNICKÁ ZPRÁVA	DUSP/PDPS	
	FORMÁT:	A4
	MĚŘÍTKO:

1 ÚVOD

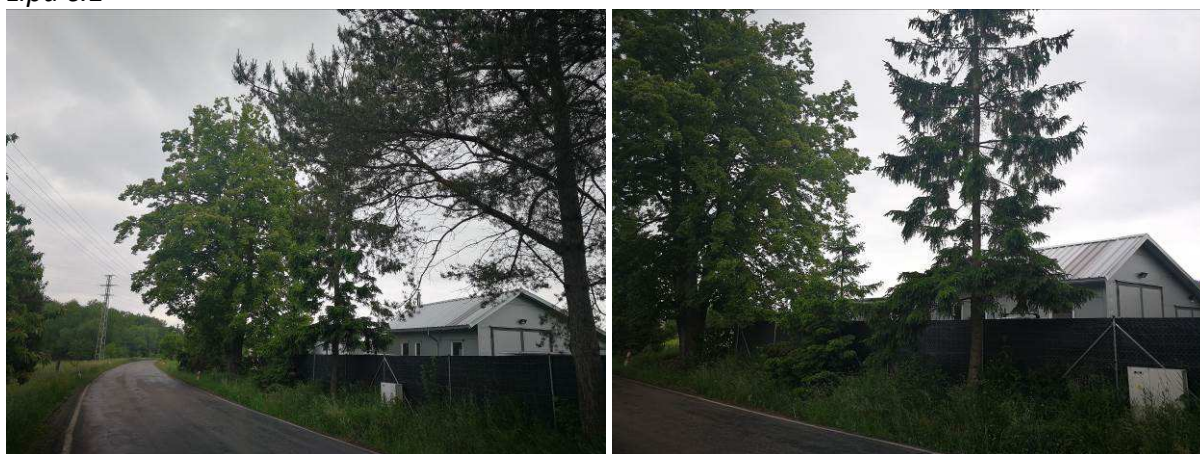
Lípa č.1

Dřevina č1. je mohutná lípa srdčitá, s řetězovou pevnou bezpečnostní vazbou, která je vrostlá do dřeviny. Pevnou vazbu, která je neodborně provedená, bohužel už nelze odstranit. Je možné nahradit dynamickou vazbu (kterou nyní tvoří jakési popruhy, též neodborně provedené), ošetřit strom zdravotním a redukčním řezem. Další kácenou dřevinou je jedle bílá, která je poslední dřevinou v živém plotu a je netvarovaná. V koruně má pouze proschnutí a bude odstraněna z důvodu stavby. Ostatní dřeviny budou ponechány v místě bez zásahu.

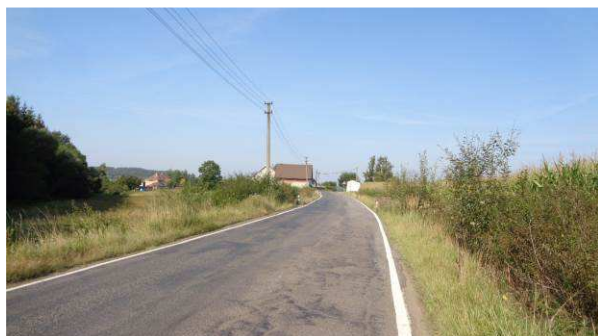
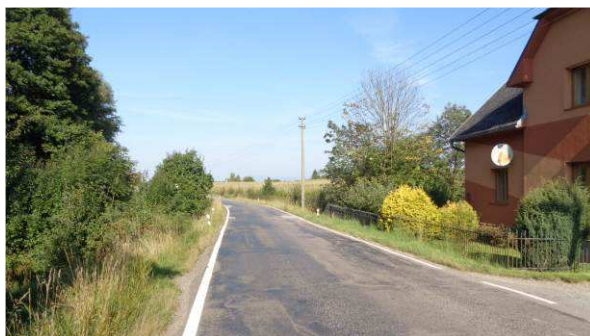
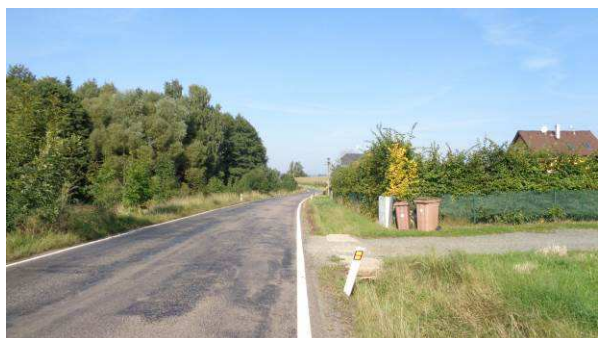
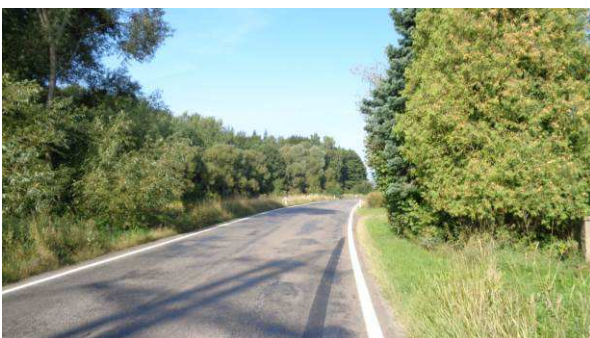
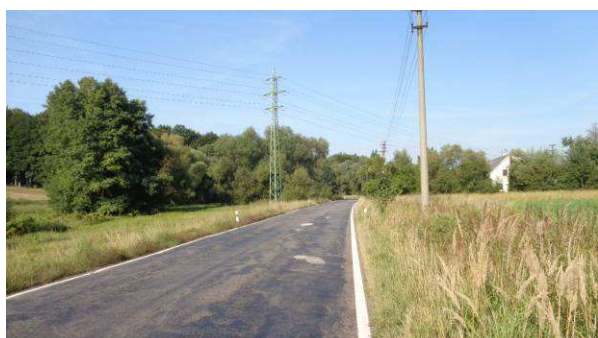
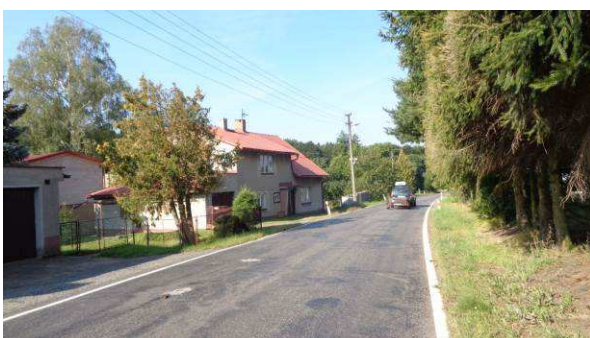
Dřeviny jsou převážně v dobrém zdravotním stavu, vyjma několika solitérních dřevin jako je výrazně proschlá švestka, solitérní bez a suchý živý plot z meruzalky.
