OBJEDNATEL:   ÚDRŽBA SILNIC Královéhradeckého kraje a.s. Kutnohorská 59 500 04 Hradec Králové	NÁZEV AKCE: III/01421 PEKLO - REKONSTRUKCE OPĚRNÉ ZDI						
	ČÁST / STAVEBNÍ OBJEKT: DIAGNOSTICKÝ PRŮZKUM A STANOVENÍ OBSAHU PAU						
ZHOTOVITEL:	VYPRACOVAL:					PARÉ:	
	ZODP. PROJEKTANT:						
	KONTROLA:						
	MĚŘÍTKO:	Č. ZAKÁZKY:	STUPEŇ:	DATUM:	ČÁST:		PŘÍLOHA:
		22-090-02	DUSP	07/2023	E		2

DIAGNOSTICKÝ PRŮZKUM A NÁVRH OPRAVY KONSTRUKCE VOZOVKY

Zpráva č.: 99/22/CL/HK
„III/01421 Peklo - rekonstrukce opěrné zdi“

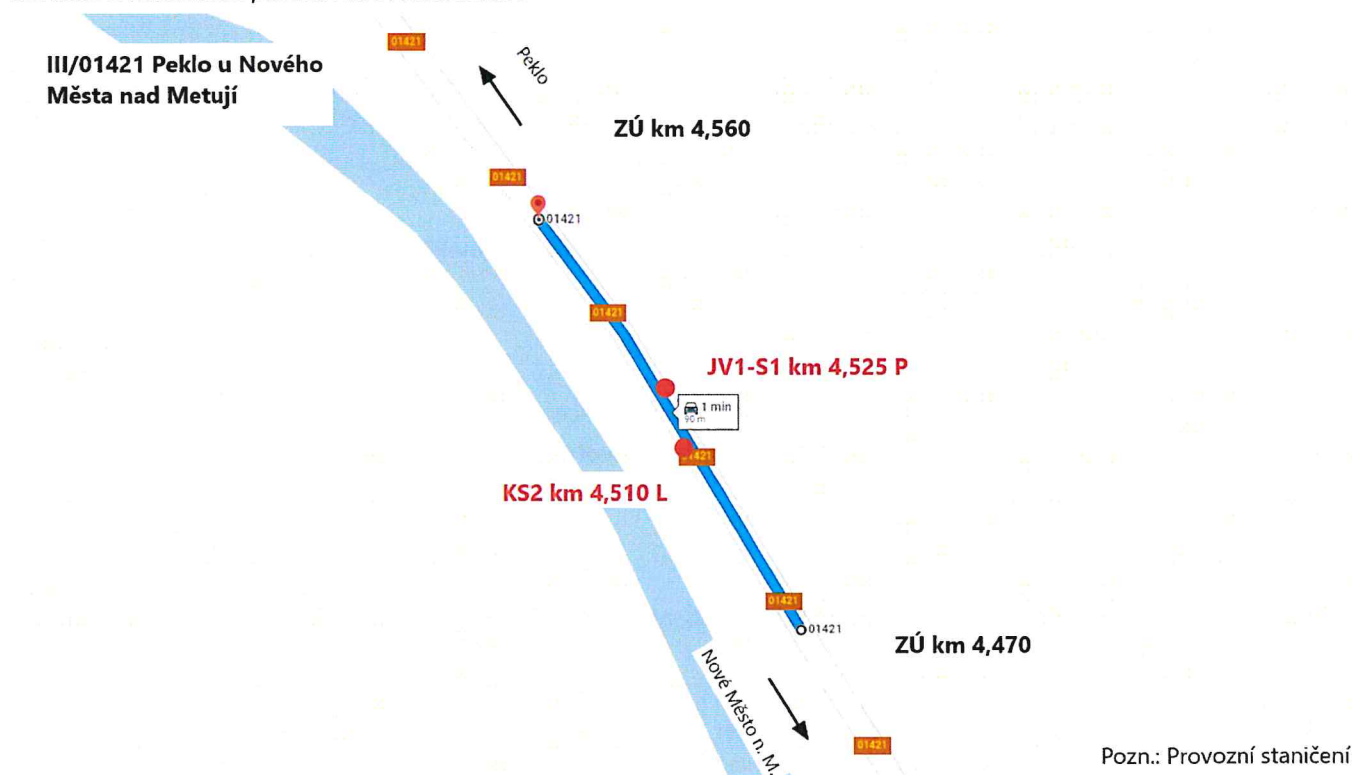
Obrázek 1 Lokalizace posuzované komunikace

Cílem zprávy je posouzení stávajícího stavu konstrukce vozovky a návrh nového složení konstrukce vozovky vybraného úseku silnice III/01421 Peklo – rekonstrukce opěrné zdi v celkové délce 90 m, viz obrázek 1, která bude rekonstruována. Posuzovaný úsek začíná na silnici III/01421 u pracovní spáry po obnově ohrusné vrstvy ve staničení KM 4,470 (pracovní KM 0,000), pokračuje kolem havárie stávající opěrné zdi vlevo a končí na pracovní spáře s opravenou ohrusnou vrstvou ve staničení KM 4,560 (pracovní staničení 0,090). Silnice je dvoupruhová obousměrná, široká cca 5,0 m. Vede lesním porostem v údolí řeky Metuje. Odvodnění komunikace je zajištěno podélným a příčným sklonem do odvodňovacího příkopu a do okolního terénu.
