## 301 -017

most přes potok

Hlavní prohlídka

Prohlídku provedl Miroslav Horáček, 19.10.2023

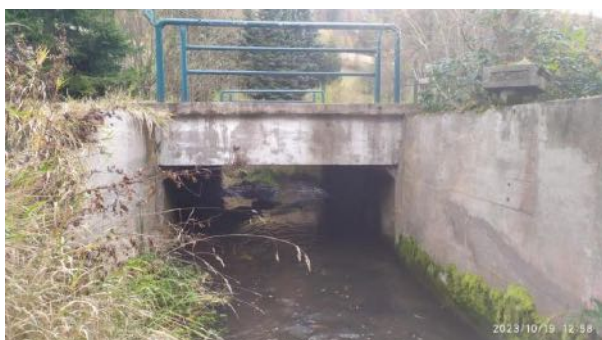
Pohled pravá strana mostu

- NK
- zvodnělé vápenné inkrustace se železitým zabarvením s krápníky ve spárách mezi rámy v podhledu
  - vodorovné trhliny š. 1mm na boku nadbetonovávky na pravé straně přes celou délku mostu
