## 3164 -3

před železničním přejezdem Doudleby

Běžná prohlídka

Prohlídku provedl Jana Horáková, 12.08.2025

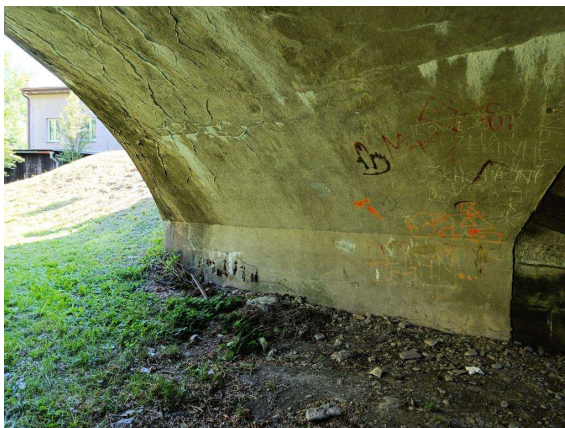
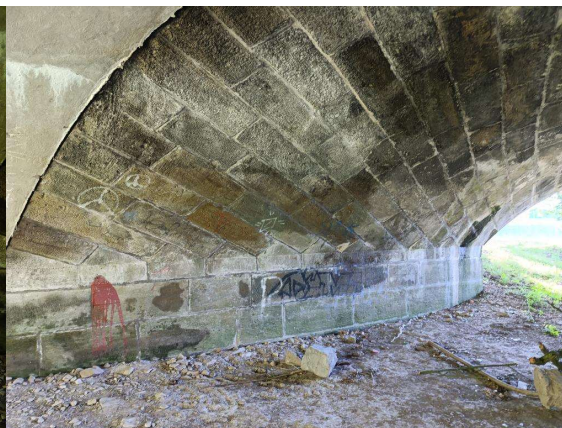
Opěra na začátku mostu

- plošně popraskaná, místy drobně proteklá omítka čelních ploch
- silně popraskaná, proteklá a místy odmrznutá omítka pravé boční plochy opěry na začátku mostu (při poklepu duté zvuky)
- silně proteklá omítka pravé hrany opěry na konci mostu

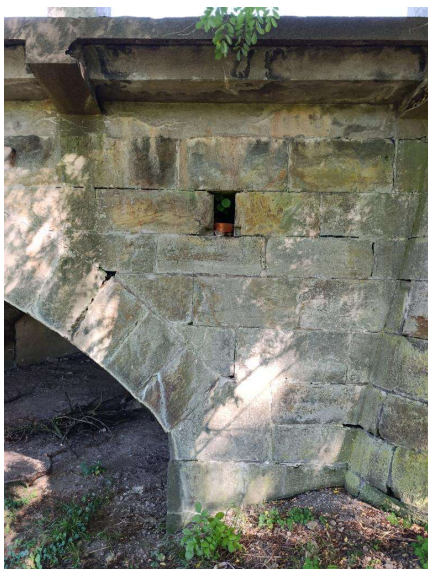
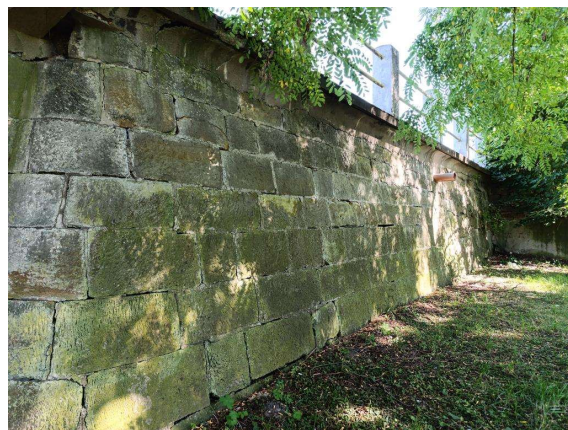
Levé přední křídlo

- na mnoha místech popraskané, případně již vypadnuté zaspárování
- ojediněle drobně uchycená vegetace ve spárách zdiva

Opravit poškozené zaspárování kamenného zdiva opěr, křídel, levé čelní zídky a podhledu klenby.

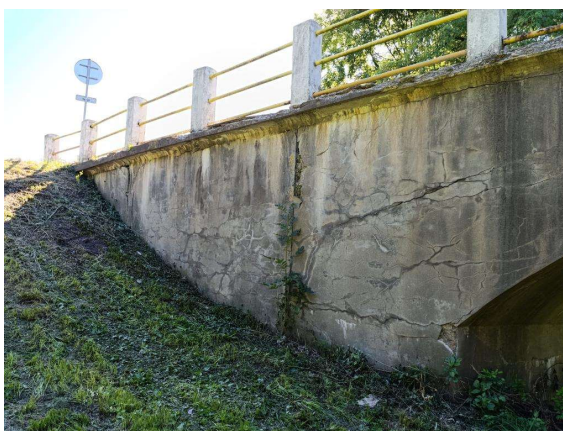
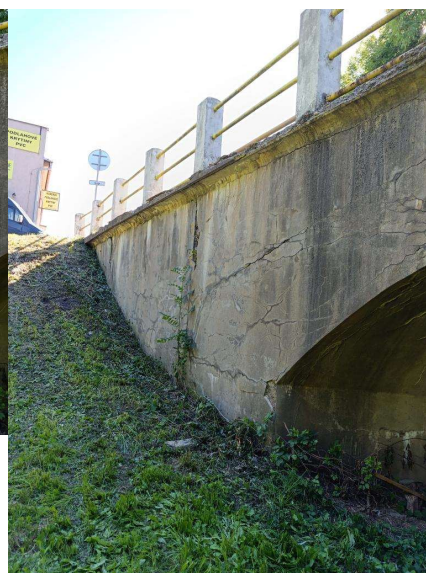
Pravé přední křídlo

- značně popraskaná, proteklá a místy odmrznutá omítka
- mírně vykloněný blok zakončení pravého křídla na začátku mostu o cca 30mm
